昭和42年7月豪雨災害による山地崩壊の 地形的条件について

高崎正義

建設省国土地理院地区部

On the Geomorphological Conditions of Landslides Caused by the Heavy Rainfall on July 9, 1967

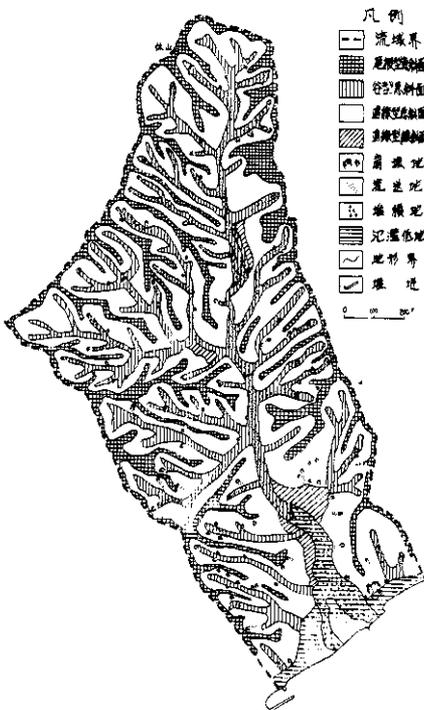
図-2 微地形分類図(浜田川流域)

るが、これは崩壊地、流送地、堆積地の範囲を地形分類とあわせて記入してある。微地形分類図上における崩壊地の発生地点をみると、総数115のうち直線型斜面に48%が集まり、谷頭斜面に27%、谷型斜面に20%が分布し、屋根型斜面下部に起こったものは5%であった。このうち、谷頭斜面とは谷型斜面の最上部をさすもので、頭部侵食のさかんな部分に相当する。山地の斜面形の種類基準としては山稜を構成する凸形の尾根型斜面から、等斉形の直線型斜面に下り、さらに凹形を示す谷型斜面へと降る。斜面形分類の手法は調査者によって若干の相異があり、尾根型と谷型斜面を広くとり直線型斜面を僅かにする分け方もみられるが、筆者らの手法は尾根型、谷型として明瞭な斜面をそれぞれ分けてから、そのいずれにも属さない等斉な斜面をもって直線型斜面とする。なお、段丘崖や海食崖なども、断面形が等斉であるために一般的には直線型斜面として表現している。

直線型斜面に発生している崩壊地のなかには規模の小さなものがかなり多いことが特徴的である。すなわち、55か所のうち、23か所の崩壊地は面積500m²以下である。これに対して、谷頭型ならびに谷型においてはそれぞれ2か所ずつが500m²以下であるにすぎない。その理由としては、直線型斜面の集水域は上方の尾根型斜面を含むのみであり、側方から集まる性格のものではない。したがって、集水域が狭いゆえに崩壊も小型のものが多いことになる。直線型斜面にみられる崩壊地の位置をくわしくみると、多少凹型や細かな刻みを呈し、今後侵食が進めば谷型斜面に変わると考えられるものがかなりみられる。

つぎに、谷頭斜面の崩壊地については、さきにも述べたように、谷型斜面の最上部にあたり、まさに谷頭侵食が進行中の地点である。その他、直線型ならびに尾根型斜面の崩壊地のなかにも、単独型谷頭状崩壊の凹形のくぼみはかなり明瞭なものがみられるが、それらは谷頭斜面には含めていない。また、浜田川流域における一次谷81本のうち4割に当る一次谷の谷頭部に崩壊が発生している。したがって、今回崩壊しなかった谷頭部でも確率的には、崩壊発生の可能性がきわめて大きいものといえる。

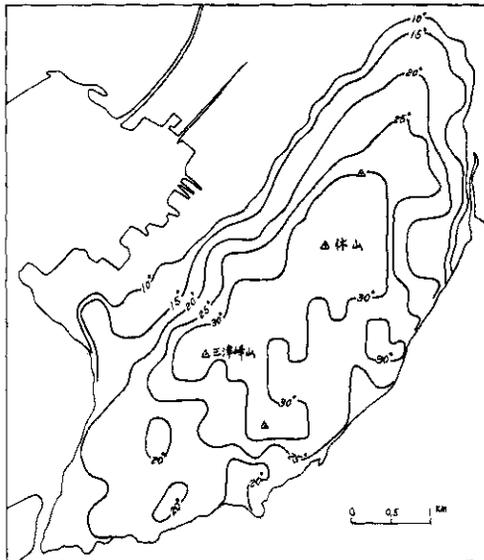
図-4 傾斜分布図（呉市休山）

等値線で傾斜分布を表わした。この図は地形図上で測定した平均的な斜面の傾斜を示すものであるが、30°以上の斜面の分布範囲は、休山山地の背稜部に相当しており、それを取り巻いて山地周辺部では傾斜はしだいに緩やかとなる。しかし、海岸部で山地が急に海に臨むところでは部分的に急傾斜を示すところが見られる。

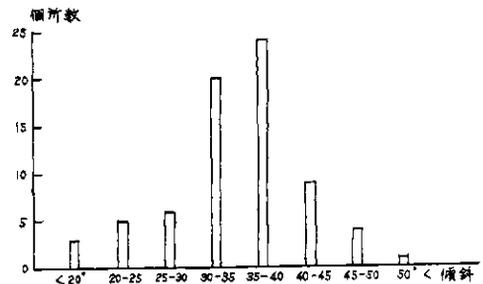
図-5 崩壊地の傾斜角別頻度（呉市とその付近の実測）

と、実測では35°~40°の傾斜角がもっとも卓越している。しかし、実測の地点の選び方はかなり恣意的であり、計測した数も72と少なくて十分な検証とはいえない。一般に、地形図の等高線は現地の起伏の状況を多少総描して描くから、地形

図上の読取値は実際の傾斜よりも少な目になる傾向にあるといえよう。

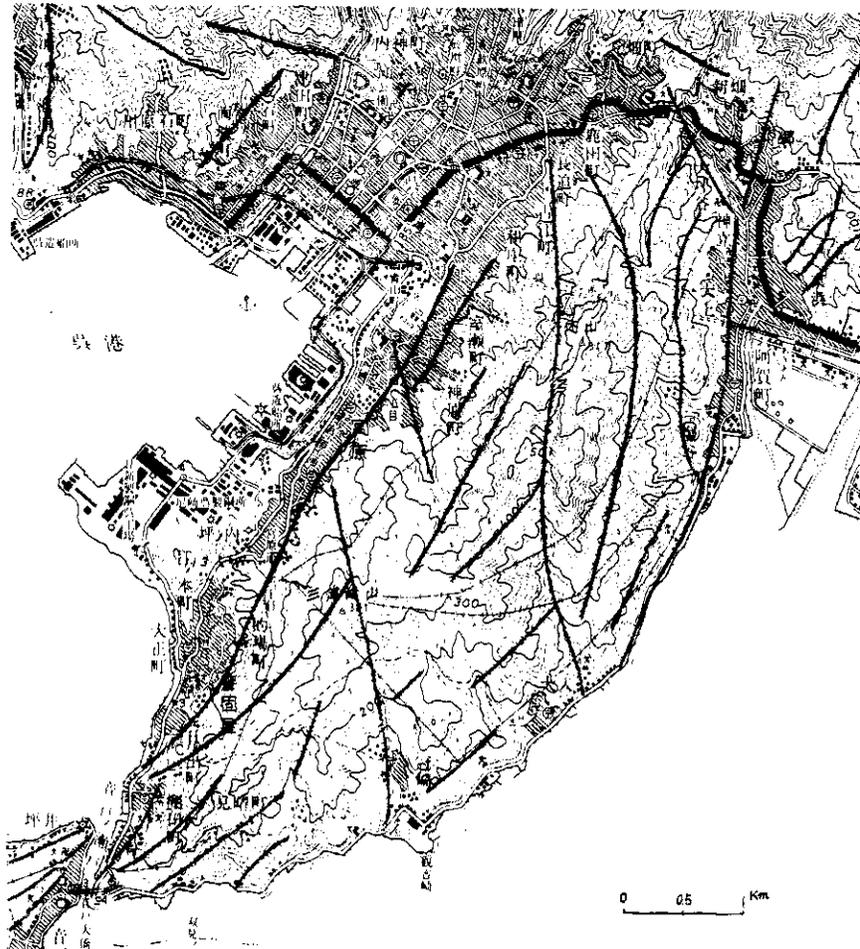
図-6 写真判読による線状構造分布図(呉市休山付近)

呉、三原地区を包含する中国山地には断層地形、とくに断層谷、断層線谷が広くみられるが、その形成は中生代末期から第三紀の地質時代に行なわれ、新規の断層運動を伴なうものはほとんどみられない。断層構造は、現在の地形にかなり明瞭に残されているが、崩壊地の発生要因としての断層系、あるいは節理などの影響は直接的に明らかでない。しかし、図-6に示した断層線と想定される線状構造のなかには、断層作用の地形的な反映として一連の急傾斜部があり、そこには崩壊地が多発する傾向がみられる。

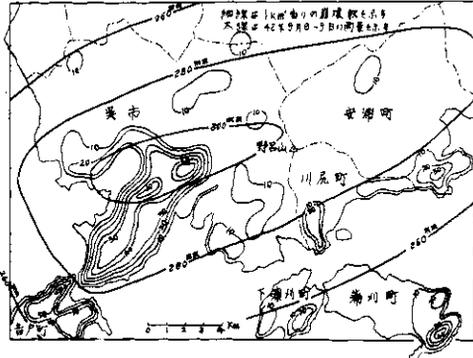
図-7 崩壊密度図(県とその付近)

崩壊密度の高い地域は、休山地区を主とする呉市南部から音戸町北部に及ぶ地域がもっともいちじるしく、1km²当り個所数は30以上60余に及んでいる。ついで、安浦町、川尻町の南部、蒲刈町、下蒲刈町の南東部において、密度20から30程度の地区が散在する。これらの崩壊多発地

域に共通的なことは、いずれも花崗岩、花崗斑岩からなる山地であり、一方、野呂山を中心とする流紋岩の山地では崩壊密度はいちじるしく少なくなっている。また、上蒲刈、下蒲刈の両島では、それぞれ島内において、地質の相異によって崩壊密度が判然と異なっており、花崗岩の山地地域に

きわ立って崩壊数が多く、古生層の粘板岩の山地では少なくなっている。

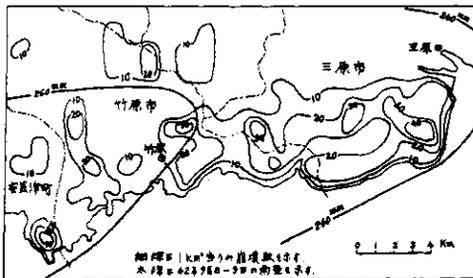
図-8 崩壊密度図(竹原・三原地区)

区は、竹原市の東部から三原市の南部にかけての範囲で、1km²当り崩壊数は20~40に及んでいる。また、安芸津町の東南部などに密度20~30の地域が散在してみられる。これら崩壊密度の高い地域は、地質図によると三原市天井川南部流域と竹原市東部の花崗岩地域、三原市筆影山から黒滝山付近に広がる古生層の粘板岩地域ならびに竹原市西部から安芸津町に及ぶ流紋岩地域の一部とかなりの多様性を示している。前述した上蒲

刈島における粘板岩地区や野呂山流紋岩地区では、隣接する花崗岩地域に比べて崩壊の発生はきわだって少なかったが、本地域では粘板岩や流紋岩地区でも崩壊の多い状況がみられる。筆影山付近の古生層は、花崗岩の上部にルーフペンダント状に載っていると判断されるもので、山頂部は緩傾斜で風化土層におおわれ耕地もよく開けているが、山腹部はいちじるしい急傾斜地をなし崩壊地が多く発生している。

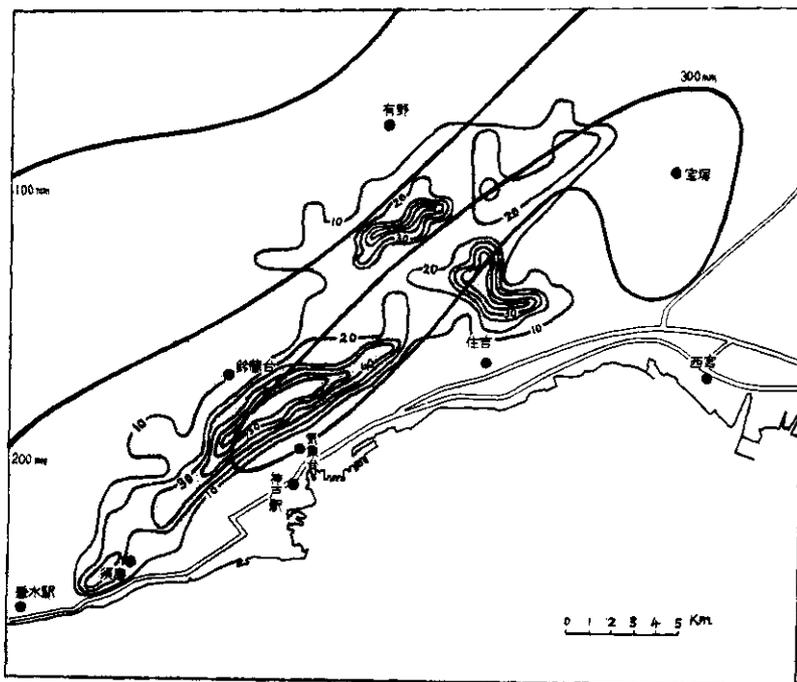
図-9 崩壊密度区(六甲山地)

六甲山地の崩壊密度は図-9に示すようなものであるが、この山地の中で崩壊の多発地域は、摩耶山南麓から再度谷を経て鶴越にいたる範囲がもっともいちじるしく、1km²当り50~130に達している。これについては、住吉谷中流部から金鳥山に連なる部分が50~60の密度を示しており、また六甲山北西斜面の小川谷流域にも50~70の密度の部分が見られる。

太線は42年7月9日の日雨量, 細線は1km²当り崩壊数を示す.

1)については, 布引花崗閃緑岩の分布する地域と崩壊多発地域がかなり共通していることである. とくに, 表-9に示す密度40以上の範囲とほとんど一致している. また, 諏訪山断層など山地南斜面に断層が卓越し, 急斜面が多い.

2), 3)に関しては, 六甲主峰をはさんで南と北から侵食する溪流河川の源流部にあたり, 谷頭侵食がもっともさかんな部分である. 傾斜もいちじるしく急斜面をなしている.

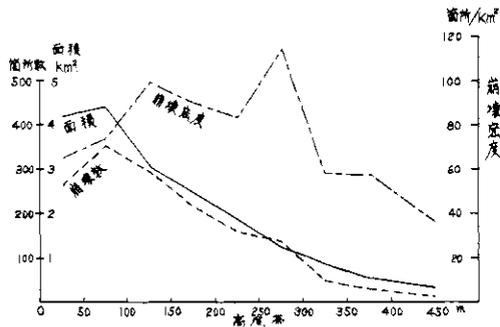
図-10 高度帯別面積と崩壊数との関係(呉市休山)

これらの高度別の比率は、各高度帯の面積を明らかにしたりうえで算定すべきであろう。ゆえに、その結果を図-10にまとめ、高度帯別の面積と崩壊数との関係を示した。これによると崩壊密度の大きいゾーンは標高100~300mであり、とくに250~300mはいちじるしく、100~150mがそれについている。この二つの高度帯では面積のグ

ラフが相対的に落ち込んでいるのに対して、崩壊数のグラフは突出している。このことから、谷頭侵食などがもっとも活発で、傾斜も急である部分に相当するのではないかと判断される。

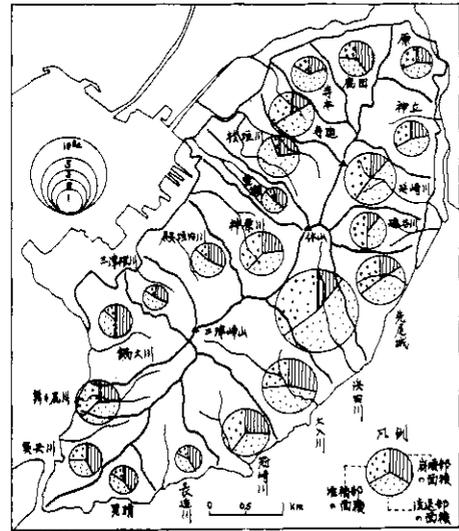
図-11 流域別荒地化面積(呉市休山)

つぎに、荒地化面積の内訳をみると、休山地区の平均では、概略のところ崩壊部1、流送部2、堆積部1.4の割合である。しかし、この内訳は各河川流域別にみるとかなり差異があり、たとえば浜田川流域では崩壊部に対して流送部や堆積部の面積が平均

よりはるかに多い値を示している。これは、溪流の中流部における流送、堆積と下流部における土石流堆積がいちじるしかった結果と考えられる。このような浜田川に似た様相を示す河川としては、休山南東側斜面域では塩谷川、延崎川があり、荒地化率も4%前後である。休山北西斜面では和庄川、檜垣川、舞々尻川の流域がかなり荒地化し、4~5%の高い割合を示している。

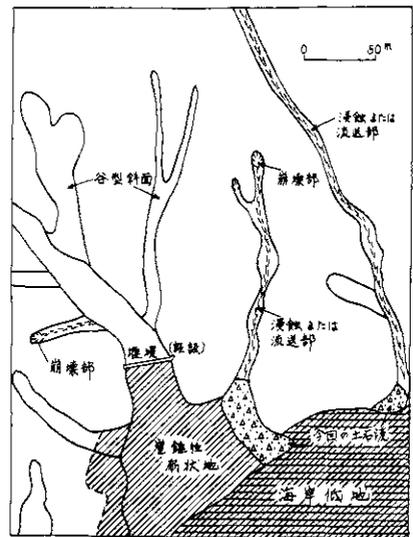
図-12 呉市長浜の崩壊地(斜線部は集落を示す)

呉市長浜町における集落背後の山腹急斜面には、数か所の崩壊地が発生し、そのうち2か所では土石流の押し出しにより家屋の倒壊があった。崩壊地の特徴としては、谷幅が狭く溝状をなしており、とくに下流側ではV字状に深さ数メートルも掘り込まれている。傾斜はかなり急で崩壊部では35°~40°に達する。このような谷筋が細かく入り込み、隣接する谷筋との間隔もせまい。崩壊部の表土は厚さ50cm前後の細粒のマサ土で多少粘土化しており、その下部はやや固い花崗岩の半風化層である。また、流送部は一般斜面よりも溪流の河床に近い深い刻みがみられ、花崗岩の基盤が露われている。斜面の規模に対してV字型の深いき

ざみが顕著なことはいかなる理由であろうか。一つには、地下水の影響が考えられるが、なお今後の調査に待ちたい。それに関して、長浜部落東方

の螺山の中腹以上は古生層の粘板岩よりなり、山頂部はかなり緩傾斜をなしている。この一帯に貯えられた地下水は、中腹以下の花崗岩地域に流下しているのではなからうか。そして、表層の花崗岩に水みちをつくり、深くそれを刻むようになったものと推定される。この螺山中腹以下の花崗岩地区の谷密度の細かなことは、地下水の影響によるものではないだろうか。呉市横路における深く狭い崩壊斜面が多いことも、山地上部が流紋岩で下部は花崗岩地域であることから、こと共通の理由が考えられる。

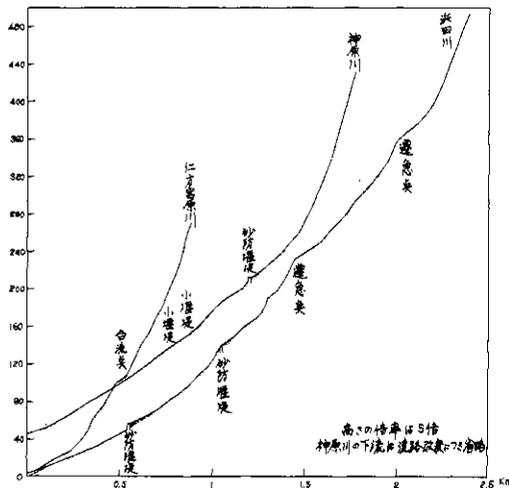
図-13 浜田川ほか2河川の縦断面

これを中点で2分して計ると源流部上部は25°、源流部下部は1.4°であった。崩壊が多く発生している地点は、源流部の上部とくに谷頭部に集中しており、傾斜の急なことがその大きな条件であると思われる。源流部の下部の傾斜は3次谷の傾斜に接近しており、ここでは両者の間の差はほとんどない。

中流部では、支流合流点より下方100mに幅25m、高さ5mの石積みダムがあり、その背後は流送土石でいっぱい埋まっている。土石は、さらにダムを越えて下流に流下したが、その際にダ

ムの天端の一部がこわされている。

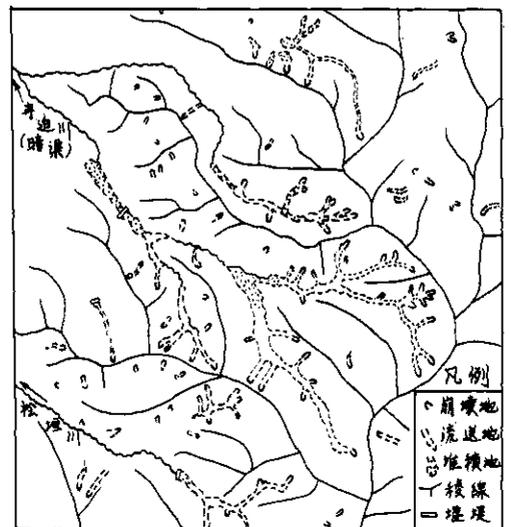
図-14 呉市寺迫川流域の崩壊地

高さ8mのダムを流送土砂がオーバーフローして、下手の水路沿い25aの区域に堆積し家屋数軒を破壊した。ダムは吐口まで土砂で埋積され、大石も散乱している。ダムより上手では木の幹や枝葉に2~3mの高さに洪水流の泥が付着し、ピーク時の洪水流の激しさを示している。

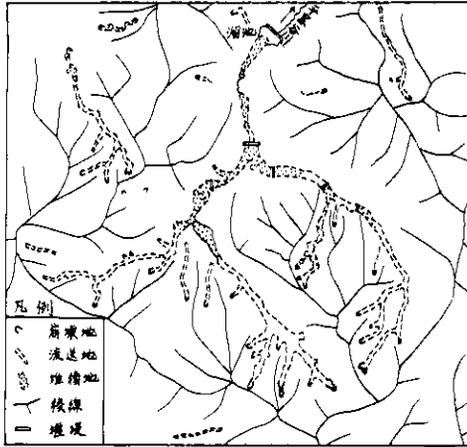
図-15 三原市天井川上流の崩壊地

三原市においては、西部を流下する天井川の流域にかなりの密度で崩壊が起こっている。すなわち、広島県下では呉市、音戸町について三原市西部の密度が高い。天井川の名称から推察されるように、花崗岩山地をおもな流域とするこの川は流出する土砂のために比高10mに達する天井川を形ついている。今回の災害では、南側山地より流出する支流の土砂流出が多く、なかでも平家谷川流域では崩壊の発生がいちじるしかった。この川の中流で二つの溪谷が合流する地点に長さ52

m, 高さ1.2mほどの大ダムがあるが, 流送してきた土石はこの大ダムの内部をいっばいに埋めている。さらに, この大ダムから越流した土砂は下流の石積み小ダムならびにその下流の広さ30aのため池の大部分を埋め, とくにため池の内部には砂礫からなる堆積段丘とその先端に砂泥の扇状地がつくられている。また, 大ダム背後の溪流には中規模のダムがあり, そのうち西側の溪流のダムでは径1~2mの岩塊が盛り上がり堆積し, 東側の溪流では3段のダムがそれぞれ土石で埋まり, 上流のダムほど岩塊の割合が多くなっている。これらダムの上流部は急傾斜のV字谷となり, 河床には巨石が転在する。平家谷川の上流域には大小37か所の崩壊地が発生し, かなり荒廃した様相を呈している。また, 平家谷川の東南側の尾根筋には, 堅い花崗斑岩の岩塊があらわれ, けわしい斜面を形づくっているのが特徴的であり, 溪流に押し出した岩塊の供給源をなしていると考えられる。
