呉地区における山地の土地利用と 災害発生に関する研究

Relation Between Land Utilization and Disaster Occurrence in a Hilly Area of Kure District

Abstract

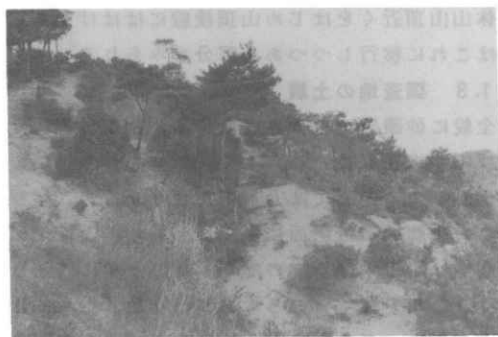
写真-2 はげ山

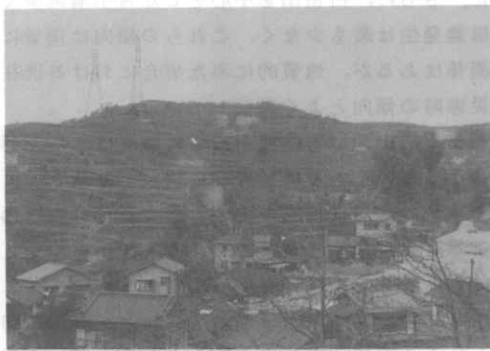
写真-3 畑地の崩壊

崩壊の形状は、発生個所が複雑なため、いちがいにはいえないが、上部に畑、道路、墓地など平坦部のある場合は崩壊の上部は直線的となり、畑地崩壊でも直線あるいはゆるい円弧を描いており、その周辺はなめらかな曲線とならない、林地内の

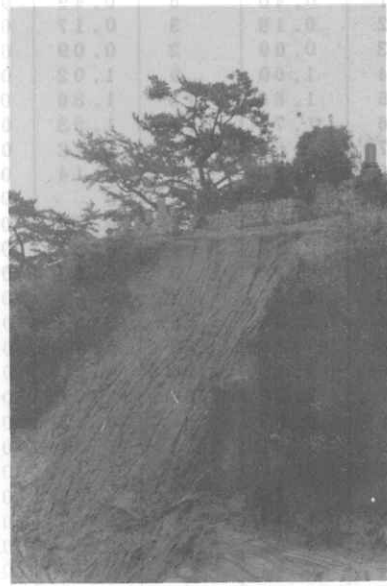
写真-4 墓地の崩壊

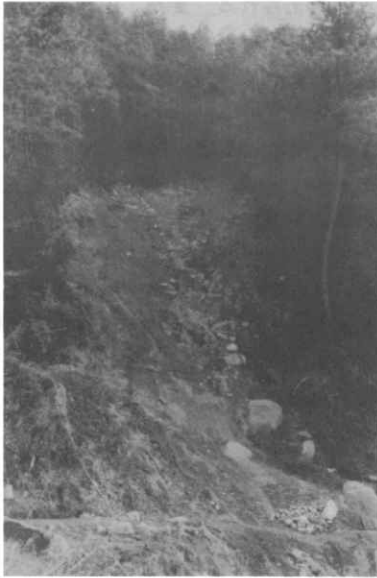
写真-5 林地の崩壊
(沢頭の傾斜変換部, 下は水田)

崩壊発生は市街地に接する地帯では、宅地、農地の造成のため山脚基部がけずりとられたためのがけくずれの崩壊が多く発生し、道路により集水された部分の崩壊など、市街地周辺における山地の土地利用の影響を受けたと思われるものが多い。林地では、沢上部の凹地形で傾斜変換点と思われる部分からの崩壊が多いが、崩壊した多くの沢は、水田が急傾斜地の上部まで段階状に造成されてい

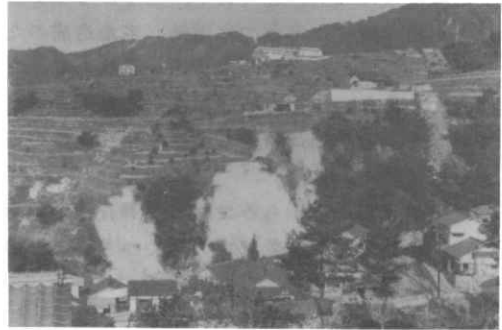
写真-6 山脚部のがけ崩れ

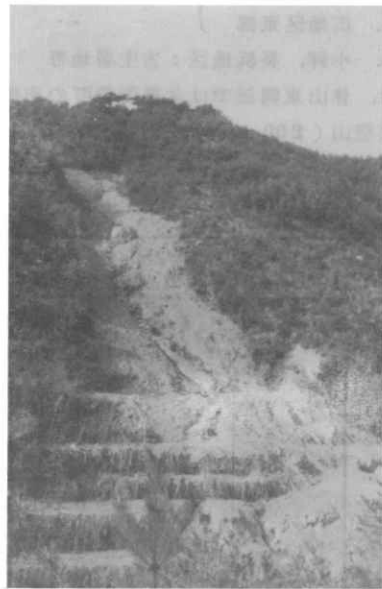
写真-7 水田の被害
水田は沢の中央部まで造成されていた。

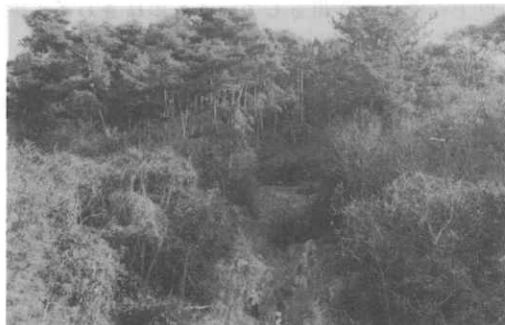
写真—8 林地の崩壊
傾斜変換部で、林相も変っている。

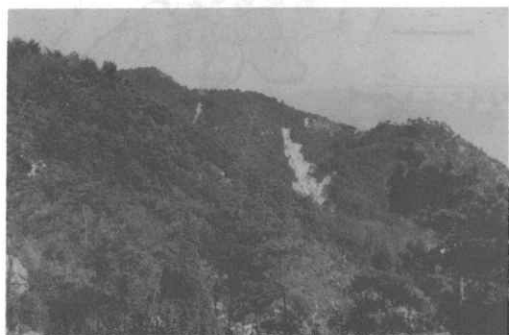
に近い傾斜の変換部からの崩壊がそのほとんどを占めている。花崗岩地帯である休山を中心とした大部分は、とくに開析が進み、谷底の低下にしたがって谷の侵食は山腹の上部まで進んでいるため、谷頭からの崩壊がかなり多く、とくに湧水の多い沢は階段状に水田が造成されている。このような谷頭の崩壊は水田を同時に押し流して土石流となり、下流に対する被害を助長した。また、この地

写真—9 林地の崩壊
沢頭からの崩壊、下部は水田

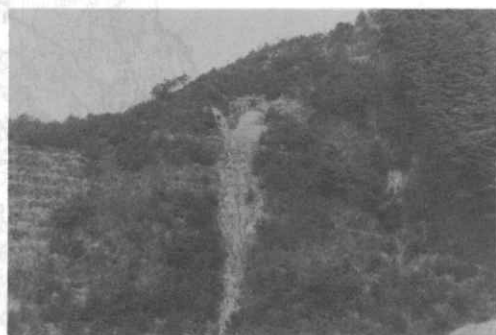
写真—10 放棄畑の崩壊

は排水に対する考慮も払われていないため、面積は小さいが数多くの崩壊をみた。しかしこれが直接大きな被害を下流にあたえたとはいえなかった。

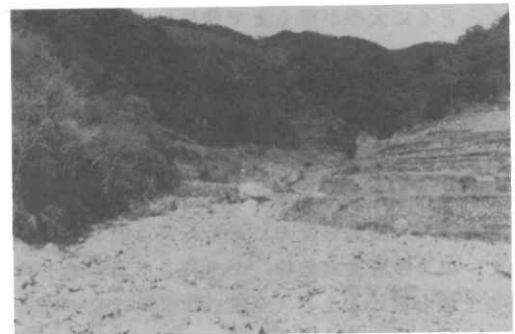
写真-19 荒廃溪流(下流部)

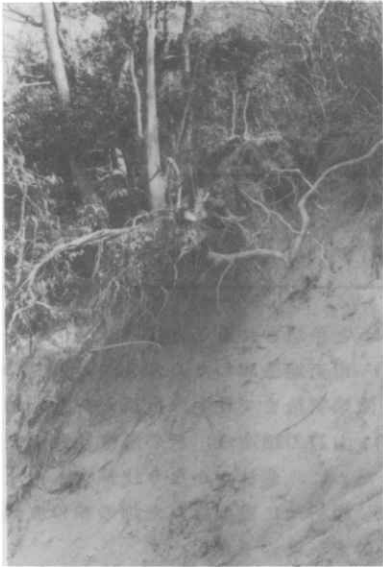
写真-20 樹根の抵抗
崩壊の拡大防止
