昭和42年7月9日西日本豪雨災害に関する研究 ——呉市浜田川における土石流災害について——

平尾公一・大久保 駿*

建設省土木研究所河川部砂防研究室

——On the Disaster From Mudflow in Hamada River in Kure City——

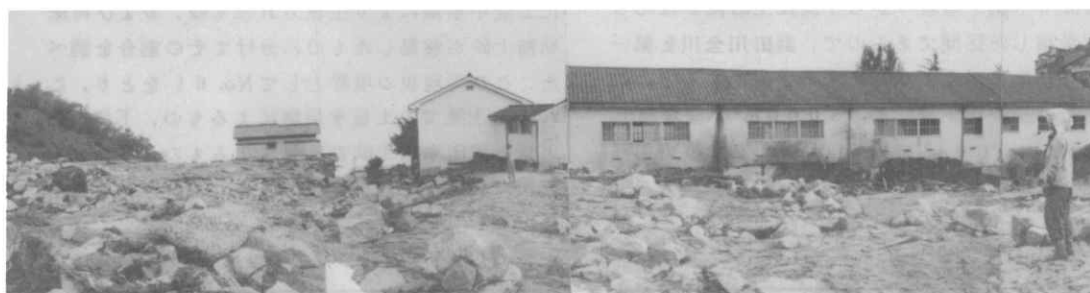
写真—2 下流部の被害状況（広島県土木事務所撮影）

進み、かつ常時の流水量が少ないため、流路を極端に狭げめたり、不自然に屈曲させられており、被害を大きくしたと思われる。

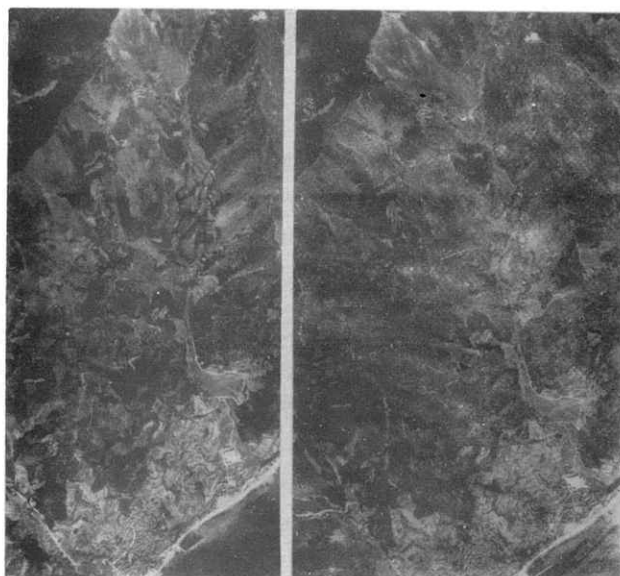
写真-3 災害前の状況 (昭和37年5月13日撮影航空写真)

現地調査および判読を加えて災害前後の河床の変化を検討してみる。写真-3，4はそれぞれ浜田川の災害前後の状況を示したものであり，図-

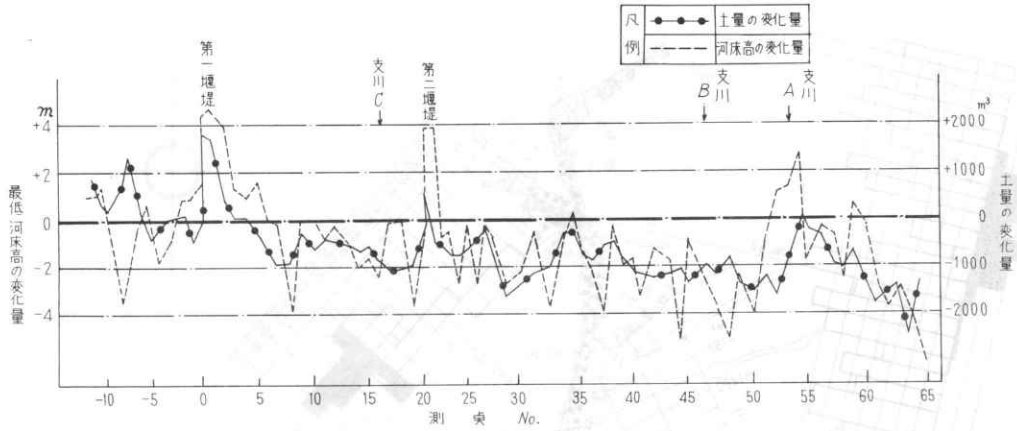
図-7 土量と最低河床の変化

つぎに、流出土砂源中で大きなウェイトを占める河床堆積土砂は、主として河道の横断方向の拡大、あるいは河床低下いずれによってもたらされるかを調べた。図-7は各地点の土量の変化および最低河床高の変化量を同時にプロットしたものであるが、細部はともかく、一見して両者は非常に関係のある動きを示していることがわかる。すなわち、河床低下がその地点(区間)の土砂の変動量を規定していると考えることができる。もちろん、河道の横断方向の侵食の拡大による土砂量もあるが、その区間における土砂変動量を規定するほどの影響度はないと考えられる(ここで、河道の横断方向の拡大を調べる場合、河幅の定義が問題となる。とくに災害前後で河床の形が大きく変化したようなところでは災害前の河幅を決定する基準が得がたい)。

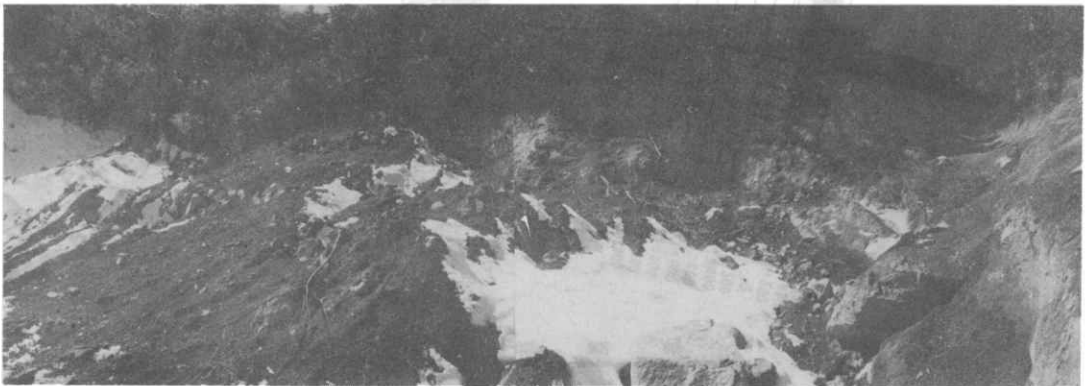
Aは崩壊部，Bは崩壊土砂の残土部および崩壊土砂の流下に伴う表層のはく離と縦侵食の行なわれた区間である。今回の土石流の端緒となったのは，このA区間の崩壊と，A支川源頭部の崩壊と考えられる。本川崩壊の最上端をみると，地表には花崗岩の崖錐性角礫が散在しており，その下20～30cmの厚さで腐植土があり，その下1mのあたりまでが角礫まじりの黄～黄褐色の崖錐～匍伏性の崩積土層で，その下部は深さ3mあたりまでが不規則な厚さでやや泥っぽい塊状の風化帯となっている。この部分は節理もわからなくなり，

写真-5 本川崩壊部 (No. 65 付近)

石英粒が残っているが、いわゆるマサ状にはなっていない。この下は細かい亀裂の発達した風化花崗岩体を経て比較的堅硬な節理の発達した岩盤となっている。崩壊縁辺部の状況から、崩壊は崖錐～崩積土層と塊状風化帯の境界付近で起っており、塊状風化帯もかなりの侵食を受けたと想像できる。No. 55付近には河道の真中に階段畑が破壊されずに残り、自然のダムを形成し、この部分で崩壊土砂は相当止められたと思われる。これは計測の結果からは明瞭でない(写真6, 7)。

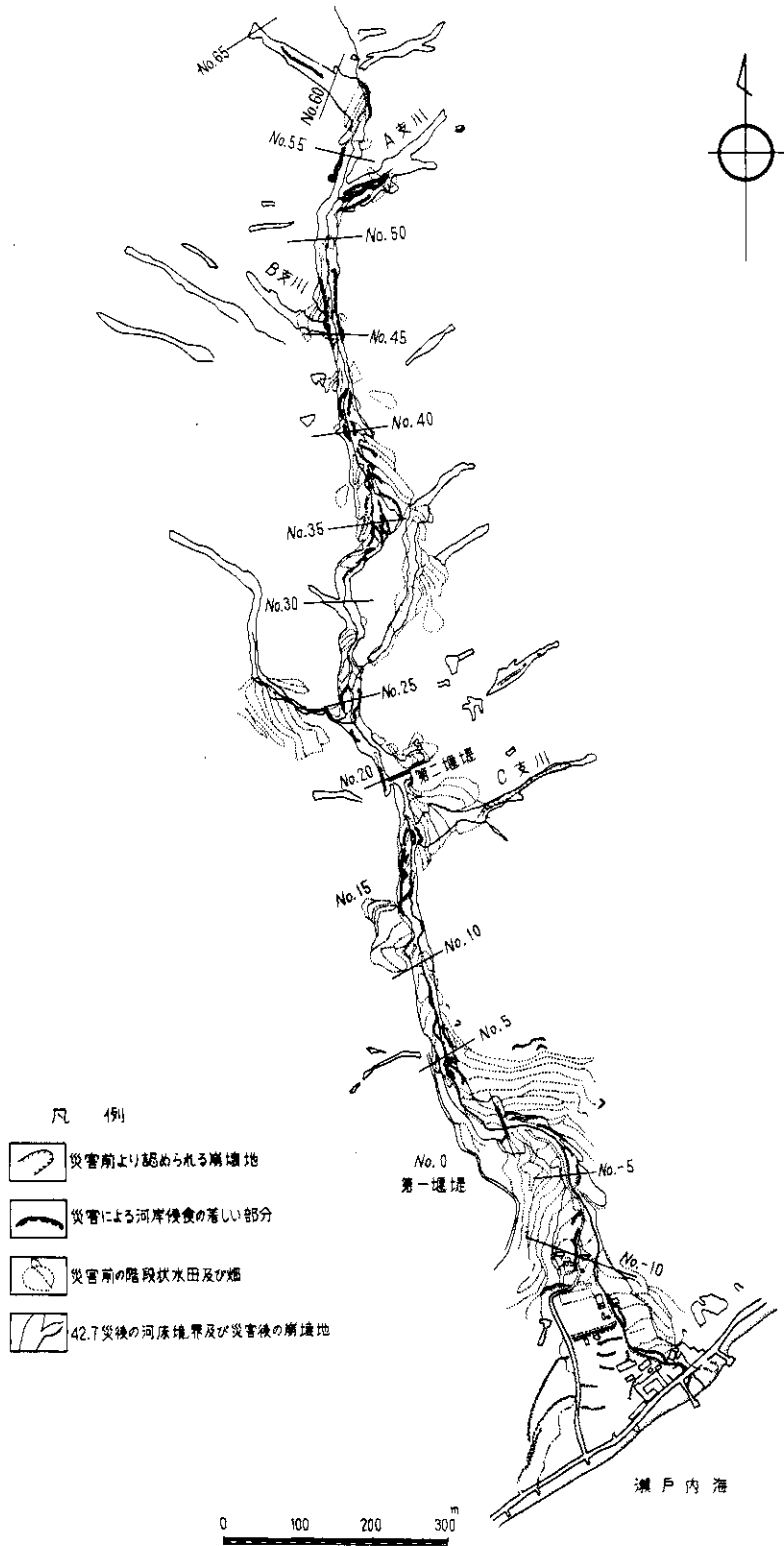
図-9 河床の形態変化

8は災害後に河床に新たに堆積した土砂の粒径ごとの分布および土砂変動量を模式的に描いたもの，図-9は災害前の河道周辺の土地利用状況および河床の形態変化などを表わしたものである。図-10に示すように本川をA～Lの区間に分けて考える。

G, IおよびJは河床低下および土砂変動量(洗掘)のいちじるしい区間であり、同時に溪岸侵食もいちじるしい(図-9)。

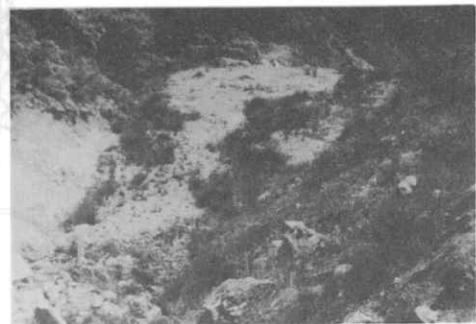
写真-7 写真-6の河道内階段畑上流の堆砂状況

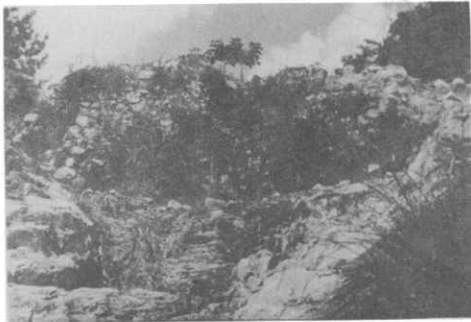
写真-6 河道内の階段畑(No. 55付近)

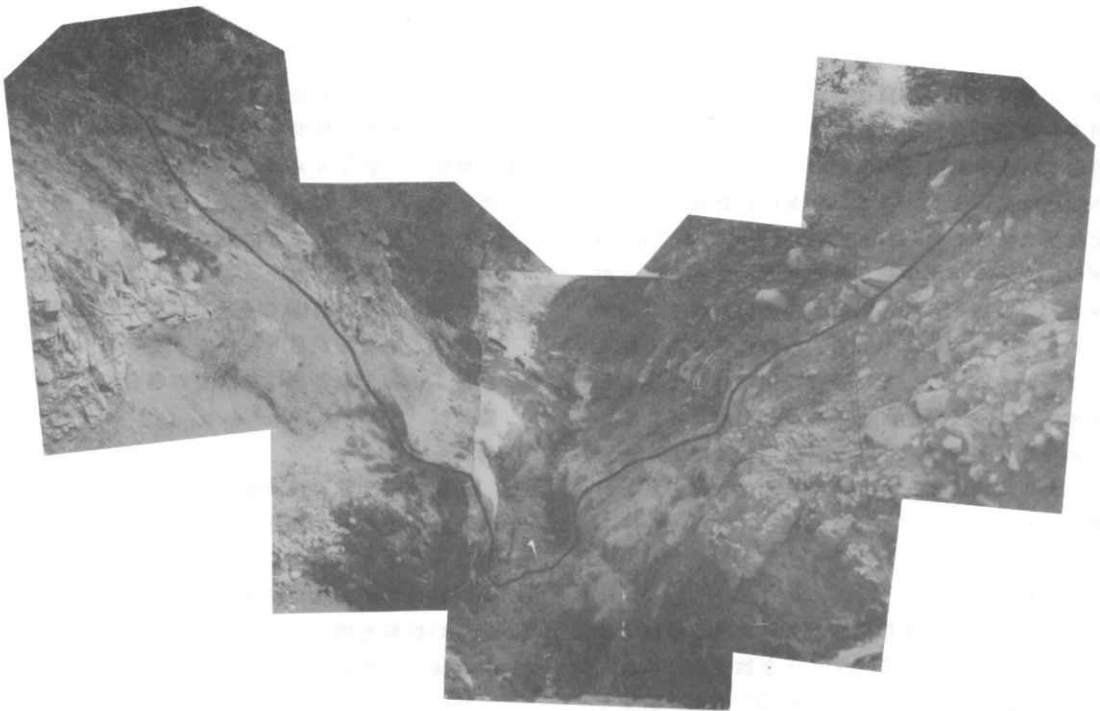
DおよびEは計測の結果および現地調査の結果からも河床低下がいちじるしく、また土砂変動量(洗掘)の最も大きな区間である。全区間にわたって基岩が露出しているが、他の区間とは異なり基岩は堅固ではなく、マサ～塊状に風化しており、

河床堆積土砂がことごとく流送されてしまい、さらに基岩までも激しく縦侵食が行なわれた区間である(写真-8)。

写真-8 No. 44 付近の河床低下(点線は災害前の河道, 実線は災害後の河道形状)

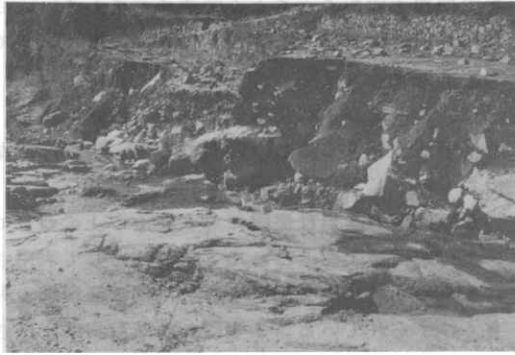
この区間の基岩は堅固であり、その上においていた河床堆積土砂(ほとんど階段畑として利用されていた)はすべて流送され、両側の階段畑も大きくけずられている。Jではこの階段畑は流送されずに残っている部分が若干ある(写真-9)。

写真一9 No. 16 付近の河床堆積土砂の流出
