鷲尾岳地すべり中央部と末端部の構造

大八木規夫・大石道夫

国立防災科学技術センター

On the Structure of the Central Part and the Foot of the Washiodake Landslide, Northwest Kyushu, Japan

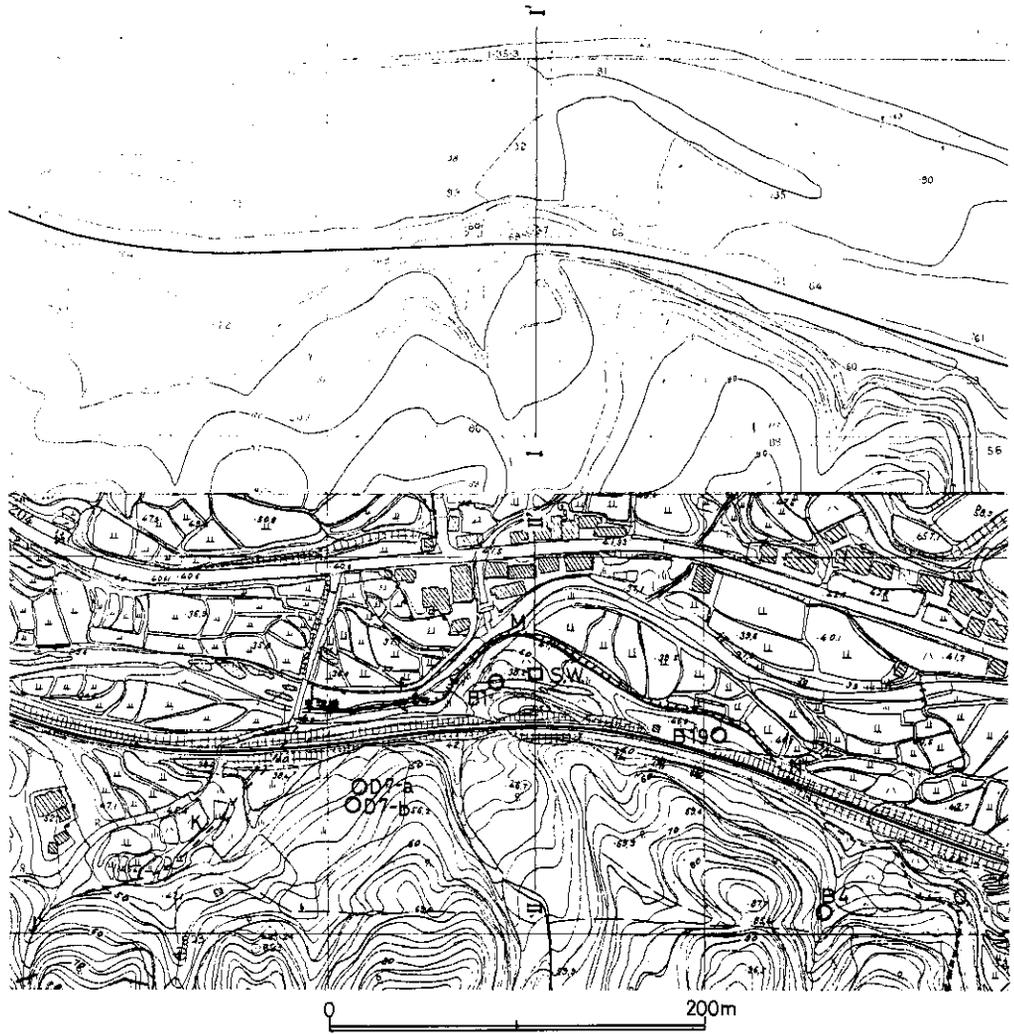
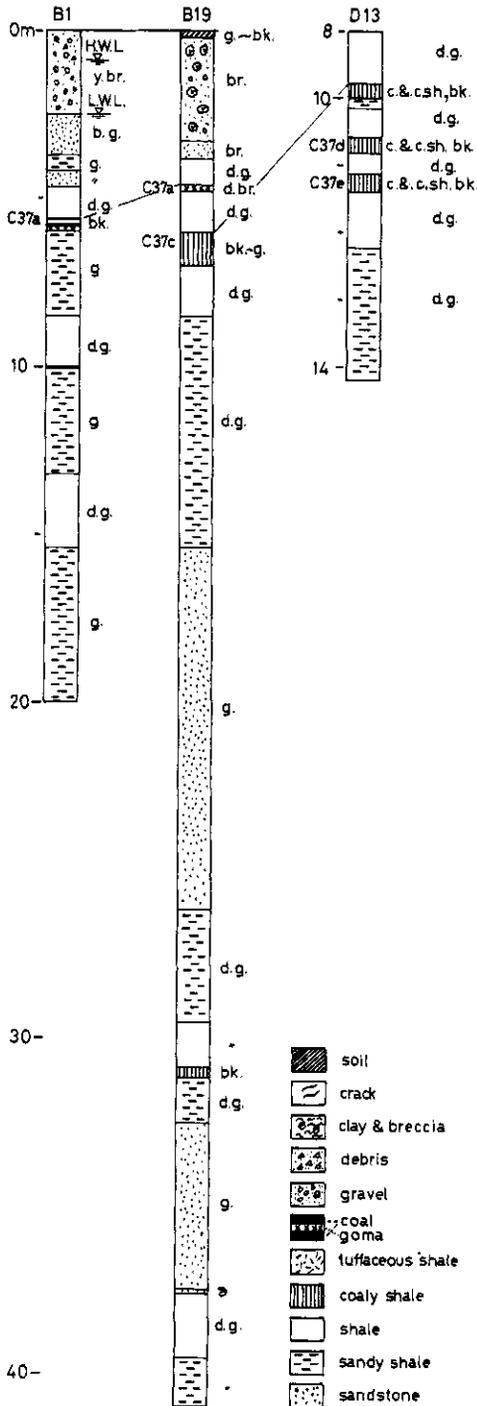
図-1 鷲尾地すべり地最下部の地形図

末端隆起部は平面図(図-1)のL, M, Nを結ぶ地帯にある。この付近では江迎川河床の標高は鬼突橋付近で35m, Nの北で38m, 最も隆起のいちじるしいM付近では36mである。MからNへかけて、隆起した部分と、これに接する北側の水田とは、ともに地すべり発生以前は江迎川の沖積地であった。その水田の標高は河床から1~2m程度の高さとなっている。

この末端隆起部の地形的特徴は、山側に窪地をもつ三日月状の形態を示している。窪地の標高は38mで河床より2m高いレベルであり、北接する水田のレベルにほぼ連続するところから、窪地は隆起部の一部が陥没を起こした部分ではなく、ほとんど隆起しなかった部分であろう(図-1)。

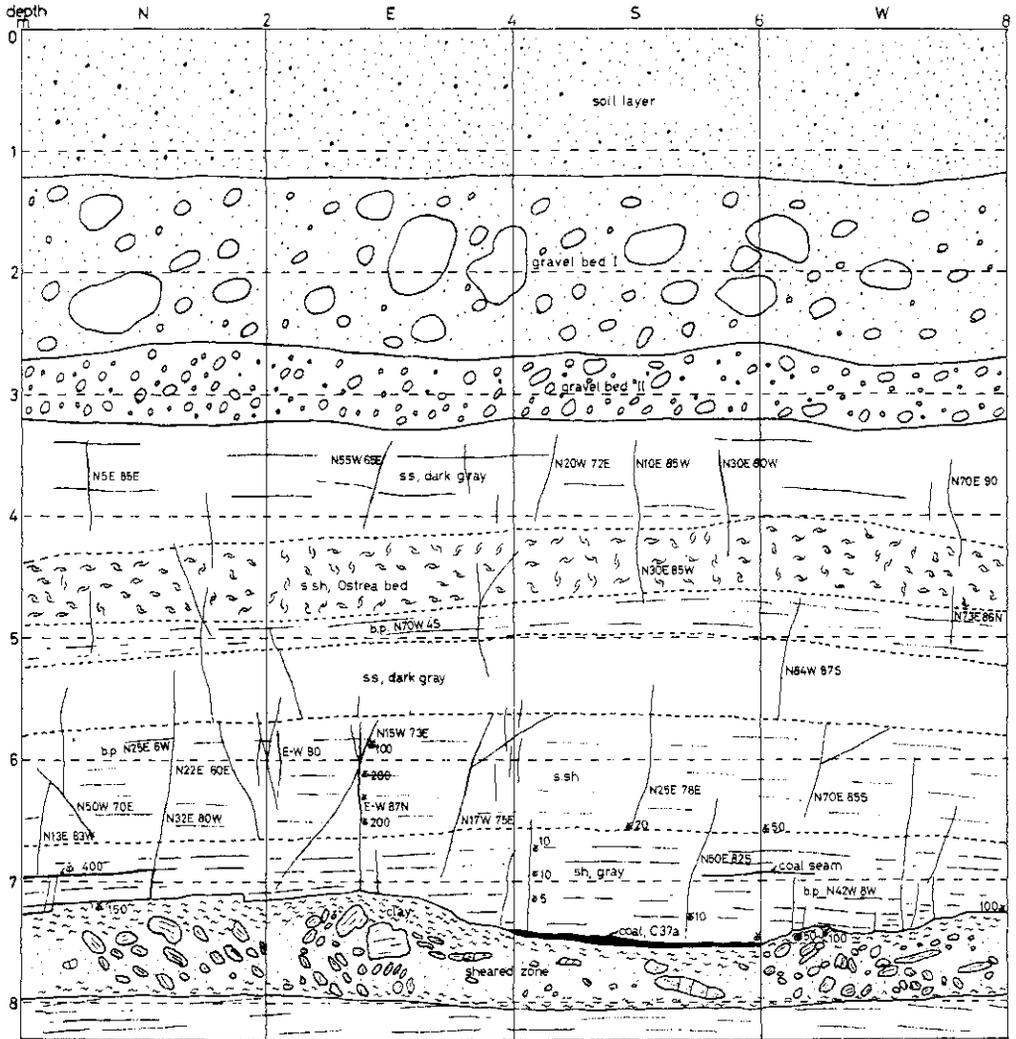
図-3 末端隆起部試験井の地質展開図

図-3に, 当試験井の地質展開図を示す。地表から1.20 mまでは含礫砂質土壌, これより下2.60 mないし2.80 mまでは直径30 cmないし60 cmの亜円礫の巨礫をもつ礫層, この下3.20 mないし3.30 mまではわりあい粒径のそろった小円礫 (5 cm前後) からなる礫層である。以上が江迎

3.20~3.30 mから4.00 mないし4.40 mまで暗灰色の細粒砂岩, この下4.60 mないし4.90 mまでかき化石層, この下約40 cmの砂岩・頁岩互層をはさんで5.70 mないし5.80 mまで細粒砂岩, この下7.10 mないし7.50 mまで地層面の明瞭な砂質頁岩および頁岩からなっている。この下位に石炭層の一部が付着している (写真-1c, 図-3 S面)。これは厚さ5 cmないし10 cmで, 左右に1 mほど

続き、下の破碎帯によって切られている。同炭層はその上位にかき化石層をもつこと、および周囲の層序からあきらかにC37a炭層の最上部の石炭層と判定される。破碎帯は厚さ約80cm主として頁岩岩片と、淡灰色の粘土、粘土質シルトからなっている。坑底の部分的な掘り下げ、および坑底からの試験によると、この破碎帯の下底は、深度7.90mないし8.20mにあり、その下は灰色頁岩となっている。坑底で行なった試験では、地表からの深度9.58mで厚さ43cmの石炭および炭質頁岩にあたっている。これはC37bとC37cの二枚を含む層準であると判定した。さらに、この下位にはコアは破碎しているが11.19~11.65mおよび11.28~11.80mに石炭および炭質頁岩をはさむ層準がある。これらはそれぞれC37d、およびC37e層準と判定される。

図-3にも示されているように、周囲の岩盤には多数の開口した節理・亀裂がある。それらは、傾斜 70° ~ 90° 、走行NWないしNE系のものである。それらの開口量は数ミリメートルから数センチメートルである。上下方向へは1~1.5m程度しか続かないものが大部分である。

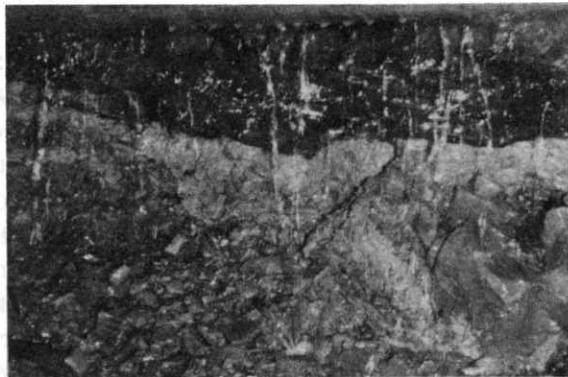
写真-1 末端隆起部試験井における破碎帯

破碎帯は周囲の岩盤成層面と平行の部分もあるが、あきらかに切っている部分があり、また地層の傾斜は北東へ 7° ~ 8° であるのに対し、破碎帯の全体的な傾斜は南へ約 10° であってあきらかに斜交している。これらの特徴は図-3、4および写真-

試験井の湧水は通常1.2ないし1.5 t/minであるが、大きな降雨後江迎川の水位が上昇した場合には2.5 t/min.あるいはそれ以上に増加する。井内の湧水箇所は上の開口節理、成層面の開口部、破碎帯の上部などである(写真-1、図-3)。とくに後者の場合、トンネル状の水路となっている部分がある。これらの湧水口からの湧水量は通常5 l/min.から200 l/min.の間である。多くの節理は湧水量5~50 l/min.程度であるが、100 l/min.以上のももある。破碎帯上部からの湧水量は1箇所あたり100 l/min.前後である。これらの他に、深度3.2~3.3m付近の沖積礫層と砂岩との不整合面からごく少量の湧水がある。この位置では、降雨のあと江迎川の水位が上昇した場合に多量の湧水がでる。一般に他の湧水口からの湧水量も江迎川の水位変動に鋭敏に対応して変動する。また、山側に面している北側壁からの湧水量は他の側壁面か

a(上), b(中): 東側壁深度7.5m付近の頁岩(上半分)と破碎帯(下半分)。破碎帯の淡色部分は粘土, 暗色部分は頁岩の破片。
c(下): 南側壁深度7.5m付近のC37a岩層(中央上側の黒色部分)と破碎帯。破碎帯には粘土(淡色)が多い。
岩盤の多数の亀裂から湧水が落下している。

らの湧水量に比して著しく少ない。したがって、これらの湧水は節理・亀裂などを通して直接的に江迎川に連続していると考えられる。破碎帯より上部の地層はこの隆起部の範囲では亀裂、節理の分離などの発達という意味で破碎しているものと考えられる。

いま、「主すべり面」といったが、破碎帯を詳細に観察したところC37cの中に見られたようなすべり面は認められない。したがって、破碎帯全体をすべり帯とみなすべきであろう。また、現在のところ、粘土分は破碎帯の上部に多いことから、変動は破碎帯の上部に集中していると考えられる。地すべりの進行にともなって、破碎帯にそって地層がまくれ上がる結果、地層に多数の亀裂がはいり、ブロック化の傾向をたどったものである。亀裂は多くの場合、節理系から発生している。また、地すべりの進行にともなって、破碎帯では岩石(頁岩)の圧砕が進行し、粒径上シルト、あるいは粘土を形成するにいたった。これらの細粒物質が粘土鉱物学上原岩である頁岩の構成鉱物と同様のものであるかどうかは、地すべり面(この場合は、むしろすべり帯というべきであるが)粘土の成因に関連して興味ある問題である。
