2009 年 7 月防府市・山口市豪雨災害において 花崗岩斜面に発生した土石流と斜面崩壊の特徴

若月 強*·石澤岳昂**·植竹政樹***·川田真也***

Characteristics of Debris Flow and Slope Failure on Granite Slopes Caused by Heavy Rainfall on July 2009 in Hofu and Yamaguchi Cities, Japan

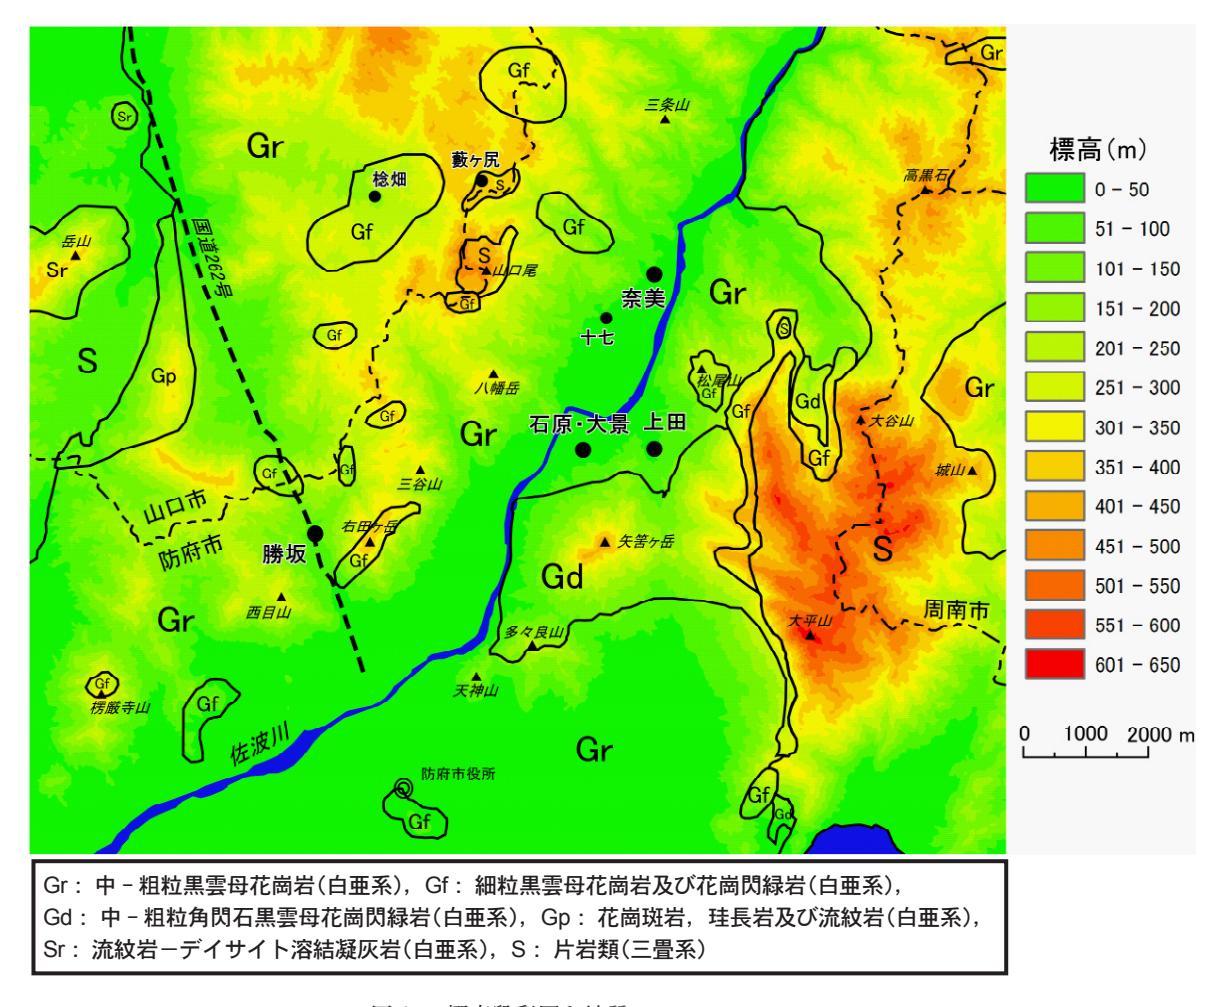
図1 標高段彩図と地質 Fig.1 Color elevation map and Lith

被災地は,西中国脊梁山地の南西端に位置する周防山 地の南西縁に位置する.図1に示すように,被災地の中 央には佐波川が南西方向に流れている.犠牲者を出した 上田,勝坂,石原・大景,奈美の4地区とその周辺には, 花崗岩類が広く分布している.この花崗岩類は防府花崗 岩と呼ばれ,中-粗粒黒雲母花崗岩(Gr)を主とし,部分 的に中-粗粒角閃石黒雲母花崗閃緑岩(Gd)と細粒黒雲 母花崗岩および花崗閃緑岩(Gf)を伴っている(松浦ほか, 2007).本報では,これら3種類の花崗岩類をまとめて「花 崗岩」と呼ぶことにする.崩壊や土石流のほとんどはこの 花崗岩地域で発生している.

また,花崗岩地域の東西には,周南変成岩類の泥質片 岩を主とする片岩類(S)が広く分布している(図1).この 片岩類は花崗岩の貫入によってフォルンフェルス化して おり,特に佐波川左岸側の大平山(631 m),大谷山(559 m) など標高 600 m 前後の山地の基盤岩となっている.この 片岩類やその付近に分布する花崗斑岩,珪長岩および流 紋岩(Gp),流紋岩-デイサイト溶結凝灰岩(Sr)は風化を 受けにくいためなのか,これらの地域には崩壊や土石流 はほとんど発生していない.

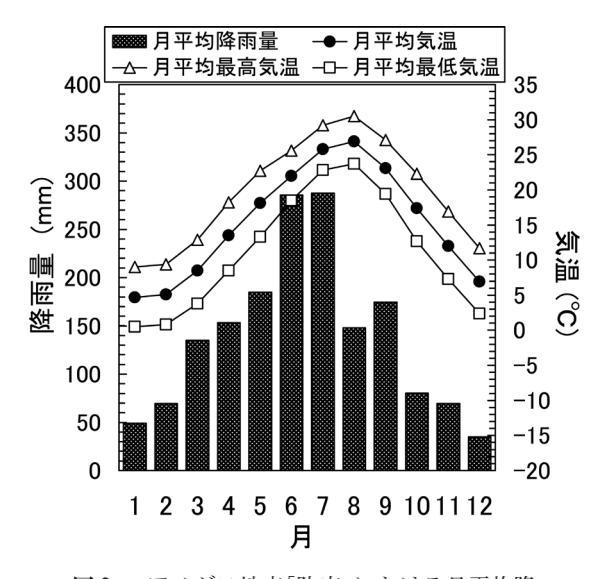
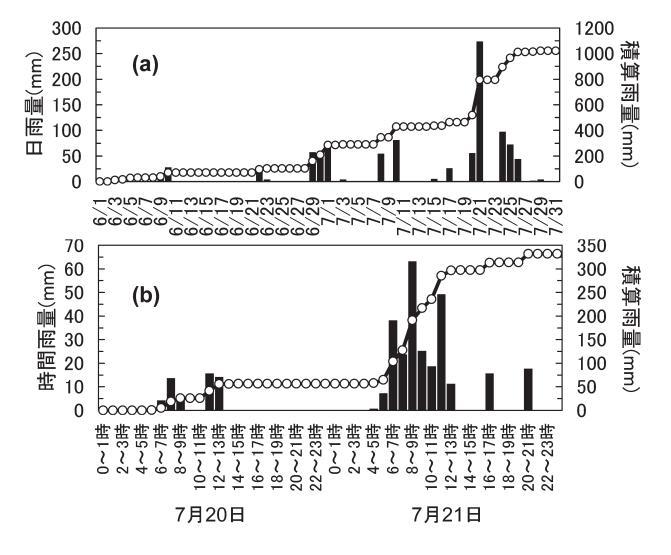
図2と図3に、防府市役所から約3.5km南西に位置す るアメダス観測地点「防府」における、降雨量と気温を示 す.「防府」地点における年平均降雨量は1,636mmであり、 6月と7月の月平均降雨量はいずれも約286mmと1年で 最も多い(図2).年平均気温は15.3℃であり、最も暖か い8月の月平均気温は26.9℃、最も寒い1月の月平均気 温は4.7℃である.

図3には、平成21 (2009)年6~7月の日雨量と7月20 ~21日の時間雨量を示した.図3(a)によると、6月29 日から7月19日までの3週間で362mmもの先行降雨が あり、7月20日と災害の発生した7月21日の2日間に

はさらに 332 mm もの豪雨があった.また,図3(b)によ ると,21日の日雨量は 275 mm であり,21日5時から13 時までの8時間の降雨量は 239 mm にもなる.川田ほか (2010)は,犠牲者を出した上田,勝坂,石原・大景,奈 美の4地区では,21日の11時50分から12時28分の間 に消防機関に通報が入ったことを指摘していることから, 土石流や鉄砲水は,これらの通報の直前に発生したこと が考えられる.したがって,この8時間の連続した降雨 の終盤に土石流や鉄砲水が発生したことがわかる.なお, 7月21日の日雨量の再現期間は 82.6年,7月21日6時か ら12時までの6時間雨量220 mmの再現期間は 245.9年(福 岡ほか,2009)と報告されている.
