# 平成 27(2015)年9月関東・東北豪雨における栃木県内の土砂移動分布図の作成と いくつかの斜面変動箇所の現地調査結果

# Sediment Movement Trace Map and Field Survey Results for Slope Movements in the Tochigi Prefecture during the Kanto-Tohoku Heavy Rainfall Disaster, September 2015

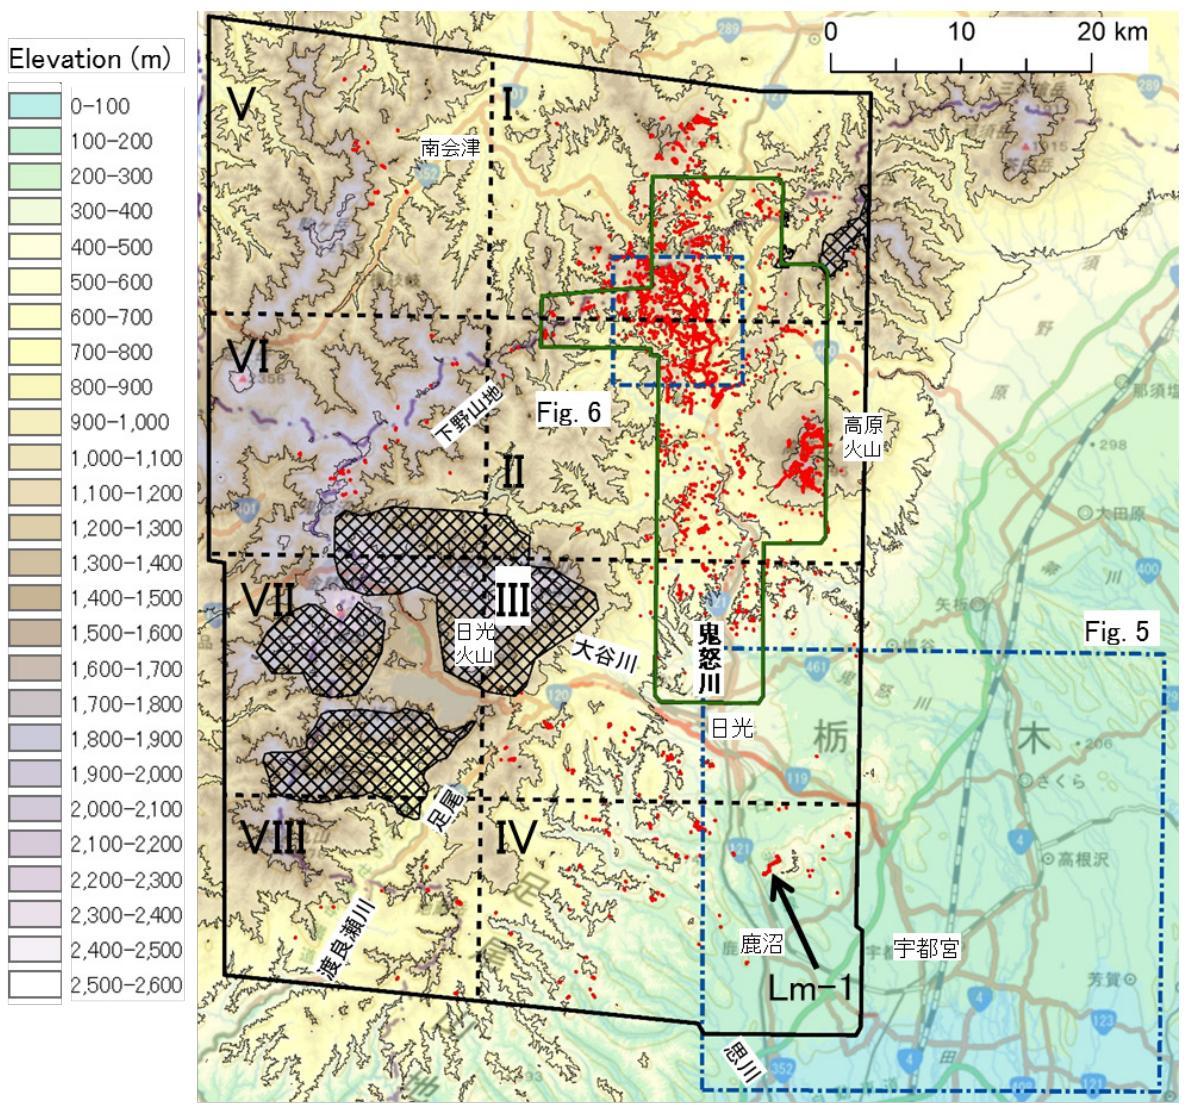
図1 土砂移動分布図.赤色:土砂移動範囲,黒線:判読範囲,緑線:判読範囲のうち Pleades と WV2 の衛星画像を判読 した範囲,黒網線:判読不能範囲.黒線と点線により I ~ VIII の8 区域に分割して,区域 I, II, V, VI を図 3A に,区 域 III, IV, VII, VIII を図 3B にそれぞれ拡大表示した.背景は国土地理院の標準地図と 10m メッシュ DEM,等高線は 500 m 間隔である.

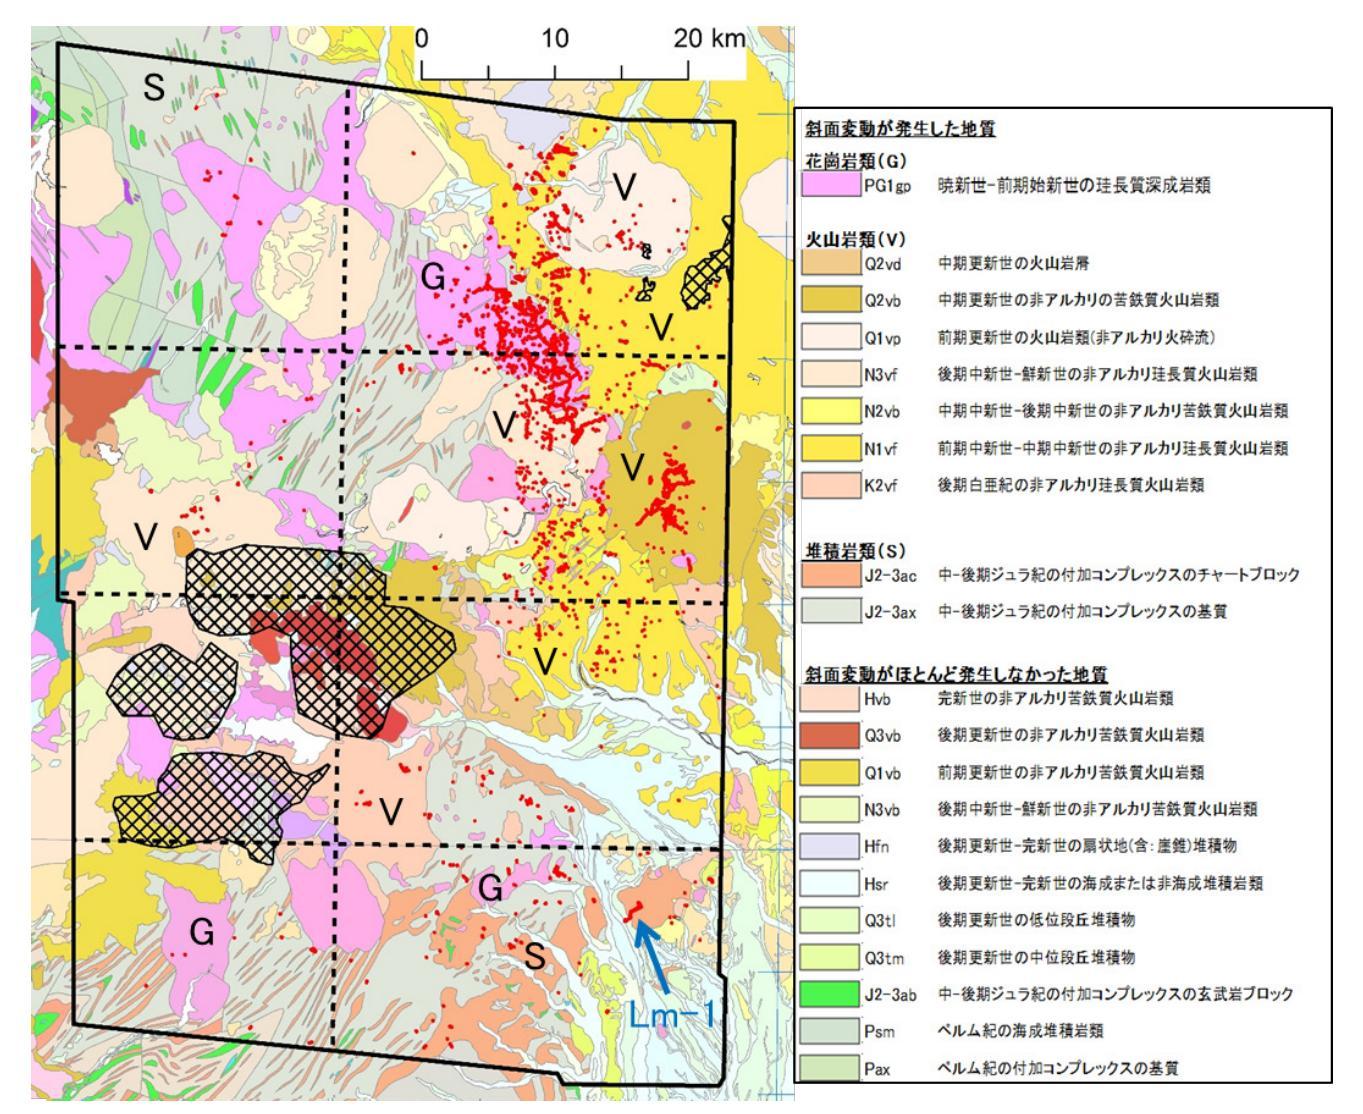
図2 地質と土砂移動分布.赤色:土砂移動範囲,黒線:判読範囲,黒網線:判読不能範囲.地質図は産総研地質調査 センターのシームレス地質図詳細版

シームレス地質図に土砂移動範囲(赤色)を重ねた 図2を見ると、区域Iと区域IIの境界付近には花崗 岩類(G)が分布しており、この場所で斜面変動が最 も多く発生している.また、火山岩類(V)にも斜面 変動は多く、堆積岩類(S)の地域でも発生している. 次章以降で現地調査を実施した、鹿沼市日吉町の斜 面は火山岩類、鹿沼市油田町と日光市岩崎地区の斜 面は堆積岩類、日光市芹沢地区の斜面は花崗岩類の 地域にそれぞれ相当する.ただし、日吉町・油田町・ 岩崎地区の斜面は関東ロームの土層であり、これが 崩壊していた.このことから、この地域は基盤地質 を覆う関東ロームについての情報(分布・層厚・物 性など)が、崩壊の分布特性を評価するために不可 欠であると考えられる.

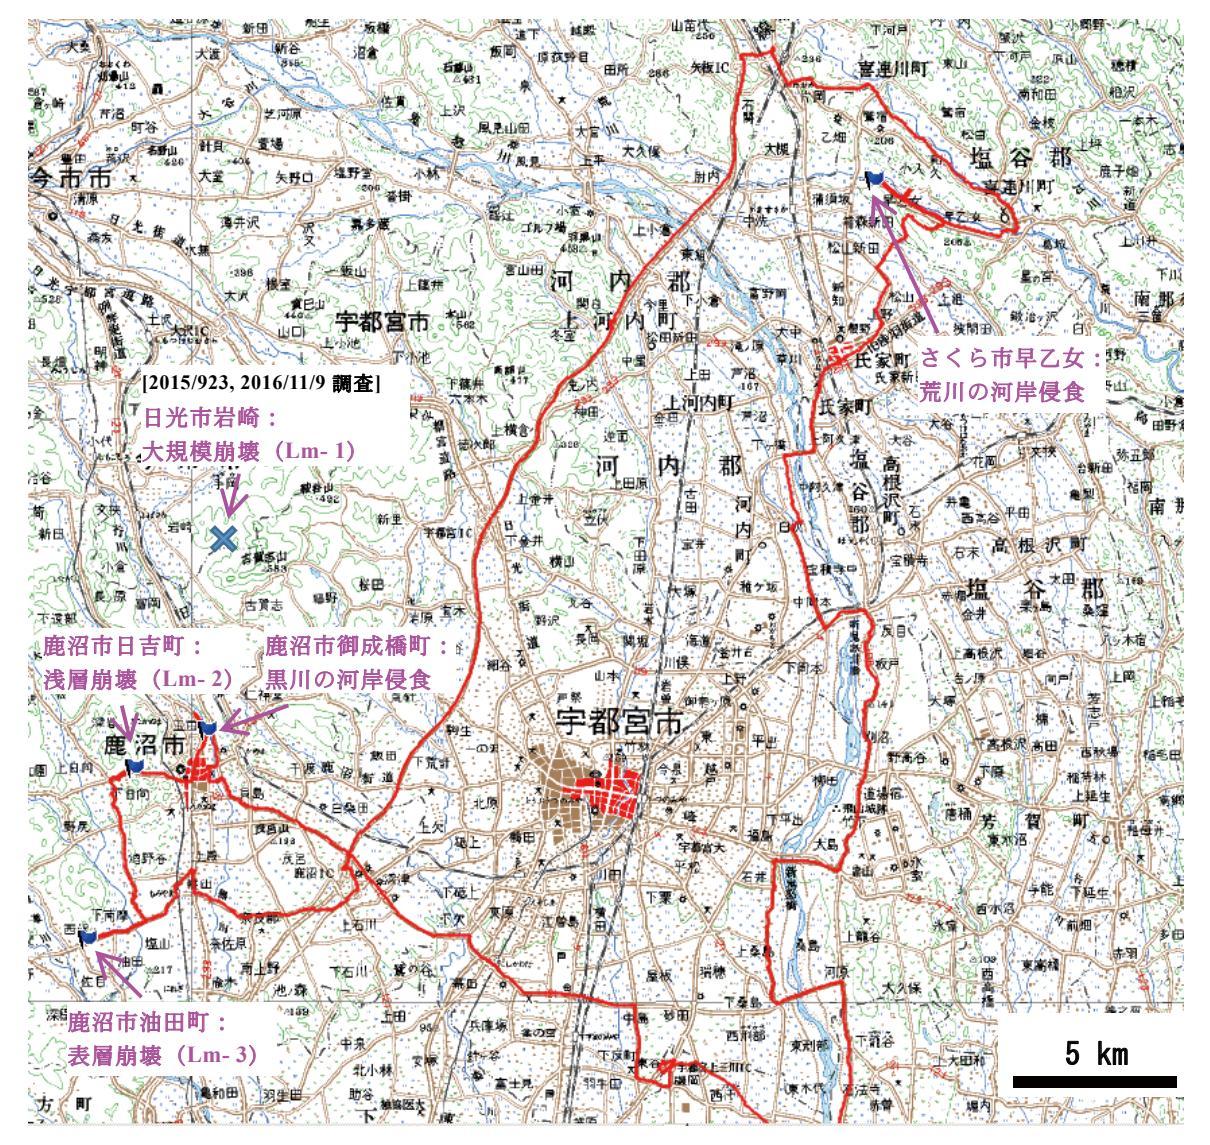
図5 2015 年 9 月 11 日の調査ルート (赤線) と調査地点 (青旗) および Lm-1 斜面の位置.背景図は 20 万分 1 地勢図. 図1 にこの図の位置を示す.

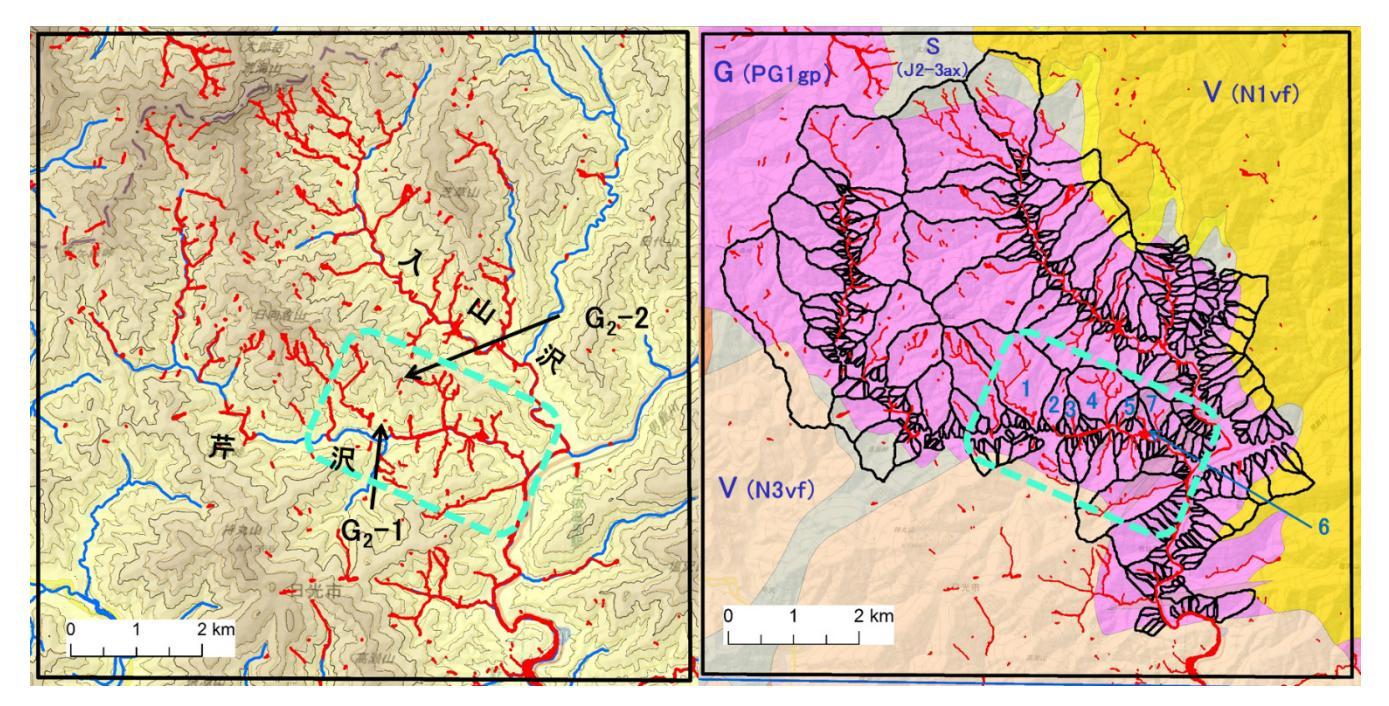
- 図6 (左)日光市芹沢付近の土砂移動分布図と地形,(右)土砂移動分布図と地質および流域区分.図1にこの図の位置を 示す.水色破線の範囲が芹沢地区.左図の等高線間隔は100mで標高色の凡例は図1と同じ.右図の地質記号の凡 例は図2と同じ.1:田茂沢,2:ウドン沢,3:中坪上沢,4:中坪下沢,5:滝向沢,6:下坪上沢,7:下坪沢.
- Fig. 6 Trace map of sediment movements and topography (Left), and trace map of sediment movements, geology and drainage basins classification (right), around Serizawa, Nikko City. The light blue dashed line shows the Serizawa commune. The contour interval is 100 m, and the legend for the contour colors is shown in Fig. 1. The legend for the geological symbols is shown in Fig. 2. The drainage basins shown are 1-Tamosawa, 2-Udonsawa, 3-Nakatsubouesawa, 4-Nakatsuboshitasawa, 5-Takimukaisawa, 6-Shimotsubouesawa, 7-Shimotsubosawa.

図6右に示すように、芹沢地区とその周辺では、 花崗岩類の地域において多数の斜面崩壊や土石流が 発生した.崩壊のタイプは、山腹斜面では表層崩壊 が、0次谷(谷頭部)では浅層崩壊がそれぞれ多いと 考えられる.住家が立ち並ぶ芹沢地区では8流域で 土石流が発生し、それらのうち芹沢左岸が7流域を 占めた(国土交通省、2015a).すなわち、上流側か ら順に田茂沢(図6右の1)・ウドン沢(2)・中坪上 沢(3)・中坪下沢(4)・滝向沢(5、写真6)・下坪上 沢(6)・下坪沢(7)の7流域である.この災害によ

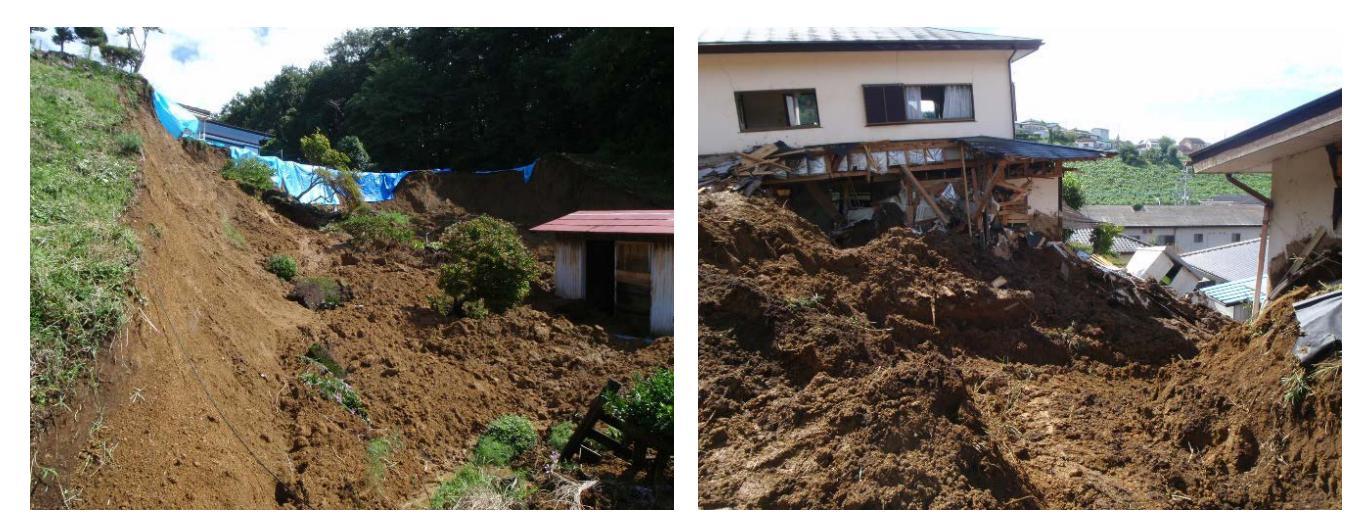
9月10日午前3時50分ごろ,図5に示す栃木県 鹿沼市日吉町日吉地区で住宅の裏山の斜面が崩れ, 住宅3棟に土砂が流入し(朝日新聞デジタル),死者 1名,重傷1名,家屋全壊1戸,半壊2戸の被害が 発生した(国土交通省,2016).この崩壊(Lm-2崩壊 と呼ぶ)は関東ロームが崩れたものであり,目視に よる大まかな崩壊形状は,最大崩壊深約5m,崩壊 幅が約10m,崩壊長が約15m,崩壊面の勾配が約 25°の浅層崩壊である(写真1).なお,崩壊規模が 小さいため,解像度が低いSPOT6,7からは土砂移 動範囲を判読できなかった.そのため,土砂移動分 布図には記載されていない.

写真1 鹿沼市日吉町の Lm-2 崩壊地の様子. (左)滑落崖, (右)住宅に土砂が押し寄せた様子. Photo 1 Lm-2 slope failure in the town of Hiyoshi-cho, Kanuma City. The failure scar (left) and houses damaged by colluvium (right). 表3 斜面崩壊地点における 1, 2, 3, 6, 12, 24, 48 時間雨量の最大値と発生時刻. 中三依と参考の各災害の雨量は地上 雨量計の値であり,それ以外は国交省解析雨量の値である.

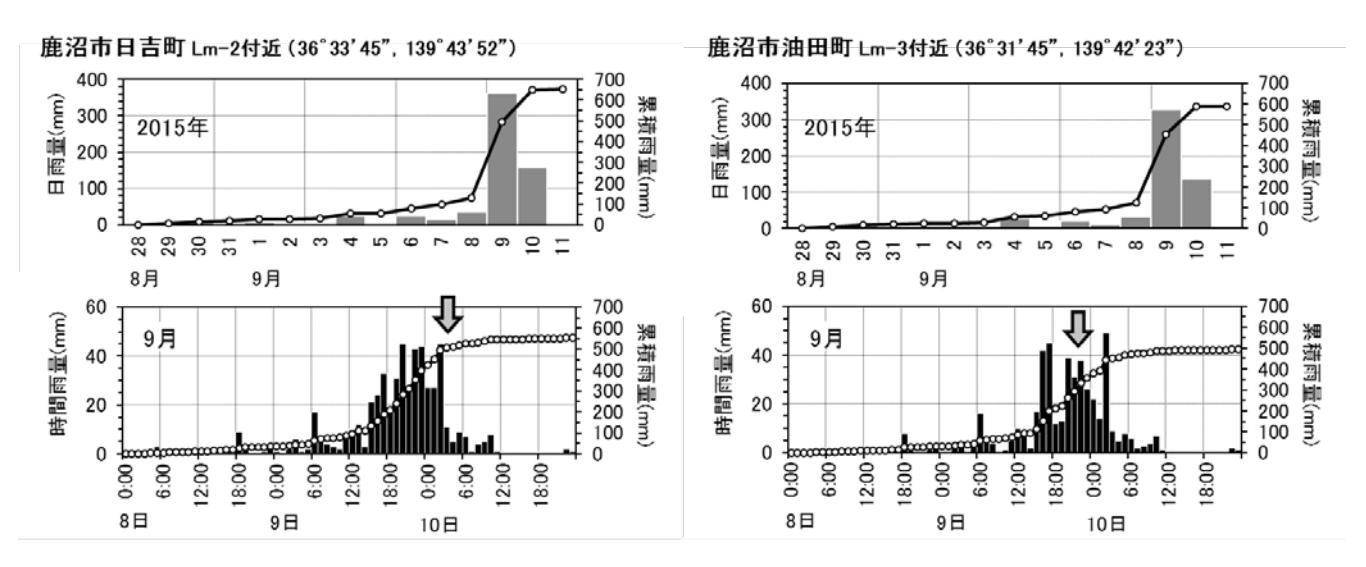
気象庁解析雨量を用いて計算した,Lm-2崩壊地 付近の災害2週間前からの日雨量と9月8~10日 の時間雨量を図7左に,1,2,3,6,12,24,48時間雨 量の最大値を表3に示す.図7左によると,崩壊の 約1時間前(10日3:00)までの1時間雨量は45 mm と大きいが,崩壊発生時刻(10日3:50頃)を含む10 日4:00までの1時間雨量は11 mmと小さく,雨が 降り止み始めたタイミングで崩壊が発生したこと がわかる. **ま3**によると,1~3時間雨量の最大 値(49 mm/lh,114 mm/3h)は崩壊発生時刻よりも約 5~6時間早いが,12,24時間雨量の最大値(384 mm/12h,536 mm/24h)は崩壊発生時刻付近と概ね一 致した.したがって,12~24時間程度の積算雨量 が崩壊発生に関係した可能性がある.

図7 Lm-2 崩壊地付近(左)とLm-3 崩壊地付近(右)における災害時の日雨量と時間雨量(気象庁解析雨量から作成). 矢印は推定崩壊発生時刻を示す.

Lm-3 崩壊地付近の日雨量と時間雨量を図7右に, 1,2,3,6,12,24,48時間雨量の最大値を表3に示す. 崩壊発生時刻(9日21:30~22:30)を含む9日22:00 と23:00までの1時間雨量は31~38 mm であり1 時間雨量の最大値(49 mm/1h)よりは若干小さいもの の,崩壊は概ね降雨が集中する時間帯に発生した. 表3によると,1時間雨量の最大値は崩壊発生時刻(9 日21:30~22:30)よりも約5時間遅くて3時間雨量 の最大値(111 mm/3h)は約4時間早いが,6時間雨 量の最大値(190 mm/6h)は崩壊発生時刻と概ね一致 した.したがって,6時間程度の積算雨量が崩壊発 生に関係した可能性がある.
