平成30年7月豪雨により愛媛県南西部で発生した斜面崩壊の規模と分布の特徴

Characteristics of the Magnitude and Distribution of Landslides Induced by the Heavy Rain Event of July 2018 in the Southwestern Part of Ehime Prefecture, Japan

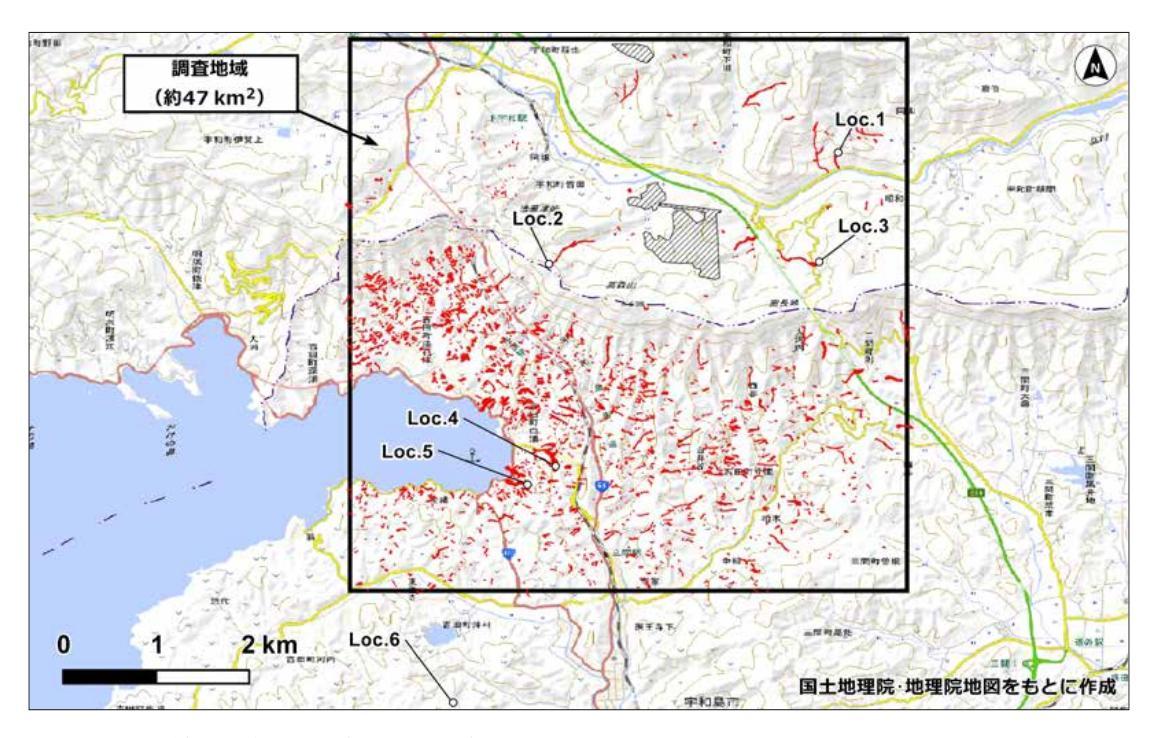
図4 斜面崩壊地の分布と現地調査地点の位置図(国土地理院・地理院地図をもとに作成) Fig. 4 Landslide distribution and localities of field observation sites (drawn based on 1:25,000 scale topographic maps of the Geospatial Information Authority of Japan).

発災直後の2018年7月中旬から10月下旬にかけ て実施した現地調査により,愛媛県南西部の大洲市, 西予市,宇和島市周辺の地域で土砂災害の発生状況 を確認することができた.ここでは,西予市宇和町 明間(あかんま)地区,皆田(かいだ)地区,下川(ひ とうがわ)地区,ならびに宇和島市吉田町白浦(し ろうら)地区南,白浦地区畦屋,沖村地区の計6箇 所(図4のLoc.1~6)における現地調査結果の概要 を述べる.

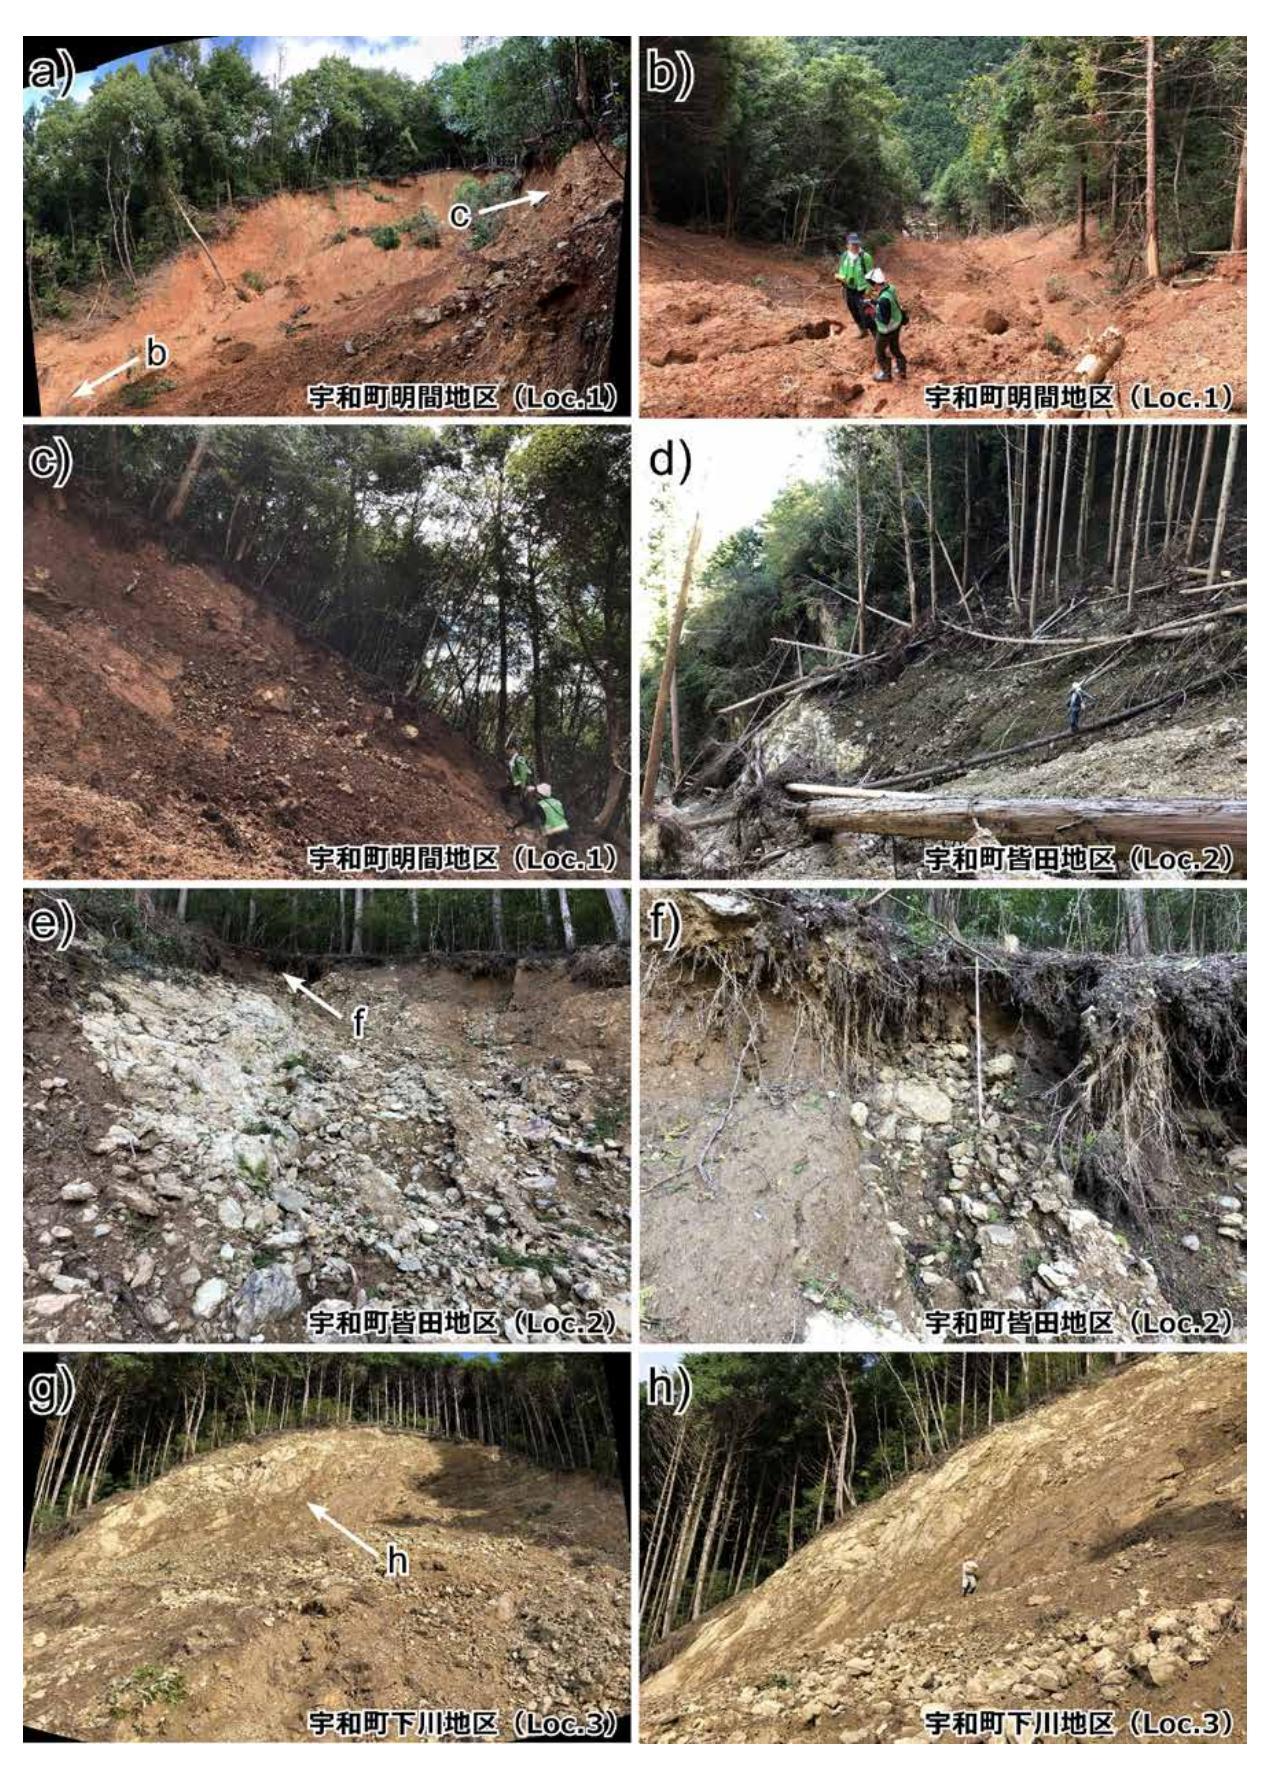
図 5a, 5b, 5c に西予市宇和町明間地区(図4の Loc.1)で発生した斜面崩壊の様子を示す.崩壊地は 肘川本川の右岸斜面に位置しており,南部秩父帯-斗賀野層群の砂岩の分布域にあたる.

ここでは, 肱川の谷底面より比高約 200 m の谷壁 斜面の中腹部が幅約 25 m,長さ約 40 m にわたって 崩壊しており(図 5a),崩壊土砂は 100 m 以上下方の 県道 29 号線や肘川の谷底面に達していた(図 5b). 崩壊地内を観察すると、粘土質の赤色風化土層が1 ~2m程度の厚さで基盤をなす砂岩層を覆っている ことや、滑落崖右面で、赤色風化土層の上位にチャー ト角礫・亜角礫を多く含む崩積土層が2~4m程度 の厚さで堆積していることがわかる(図 5c). このよ うに、崩壊地内の土層の厚みにはばらつきがあるも のの、すべり面は共通して基盤岩直上の赤色風化土 層中に形成されたものと推察される.

図 5d, 5e, 5f に西予市宇和町皆田地区(図4の Loc.2)で発生した斜面崩壊の様子を示す.崩壊地は 肘川支川緑川流域内(高森山山頂より西方に約1km の標高約480m地点)に位置しており,南部秩父帯 ー斗賀野層群のチャートの分布域にあたる.

ここでは、源頭部の谷頭凹地斜面が幅約20m,長 さ約60mにわたって崩壊していた。崩壊土砂は渓 床堆積物を洗掘しながら渓流沿いを 500 m 以上流下 し(図5d),道路等を破壊していた.崩壊地内を観 察すると,基盤をなすチャート層の上位にチャート 角礫主体の崩積土層が1~2m程度の厚さで堆積し ているが(図5e),頭部滑落崖面では、この堆積物が 礫間隙の充填物を欠いた透かし礫層になっているこ とがわかる(図5f).崩壊した斜面は、地形的に浸透 水が集中しやすい場にあったために礫間隙を充填し ていた土粒子の流亡が進み、崩壊発生以前より排水 性の高い透かし礫層が形成されていたとみられる. しかしながら、今回の豪雨時にはその排水容量を超 える浸透水の流入があったために、土層内部の間隙 水圧が上昇し,基盤岩面を境界にして滑り落ちたも のと推察される.

図 5g, 5h に西予市宇和町下川地区(図 4 の Loc.3) で発生した斜面崩壊の様子を示す.崩壊地は肘川本 川左岸側の小流域内(県道 31 号宇和三間線(歯長隧 道)沿いの標高約 420 m 地点)に位置しており,南部 秩父帯-三宝山層群の混在岩の分布域にあたる.

ここでは、源頭部の谷頭斜面が幅約40m,長さ約90mにわたって崩壊しており、県道31号線を寸断するとともに、崩壊土砂が渓流沿いを450m以上流下していた.滑落崖には基盤の砂岩層とその下位の泥岩層が露出している(図5g).砂岩層,泥岩層ともに風化と変形が著しいが、特に砂岩層底面(泥岩

層との境界)付近が細かく破砕されている(図 5h). こうした破砕部分が弱面となって,深さ5~10 m 程度の比較的小規模な岩盤崩壊が発生したものと推 察される.

現地調査では,面積1,000 m²以上の比較的大規模 な崩壊地3箇所を踏査した.これらはいずれも異な る岩種の領域で発生した崩壊のため,崩壊予備物質 の構成材料や崩壊すべり面を規制する地質構造はそ れぞれ異なっていた.斜面を覆っていた崩積土層が 崩壊した2箇所については,下位の風化粘性土層(図 5a~5c,4.1.1項)や基盤岩層(図5e,5f,4.1.2項)が 難(不)透水面となることで,崩積土層底面付近から の地下水位(間隙水圧)上昇を招いたことが崩壊発生 の原因であったと考えられる.もう1箇所は,著し く破砕された基盤岩層の崩壊であり(図5g,5h,4.1.3 項),重力変形作用による不安定化が進行していた斜 面が今回の豪雨で崩壊に至ったものと考えられる.

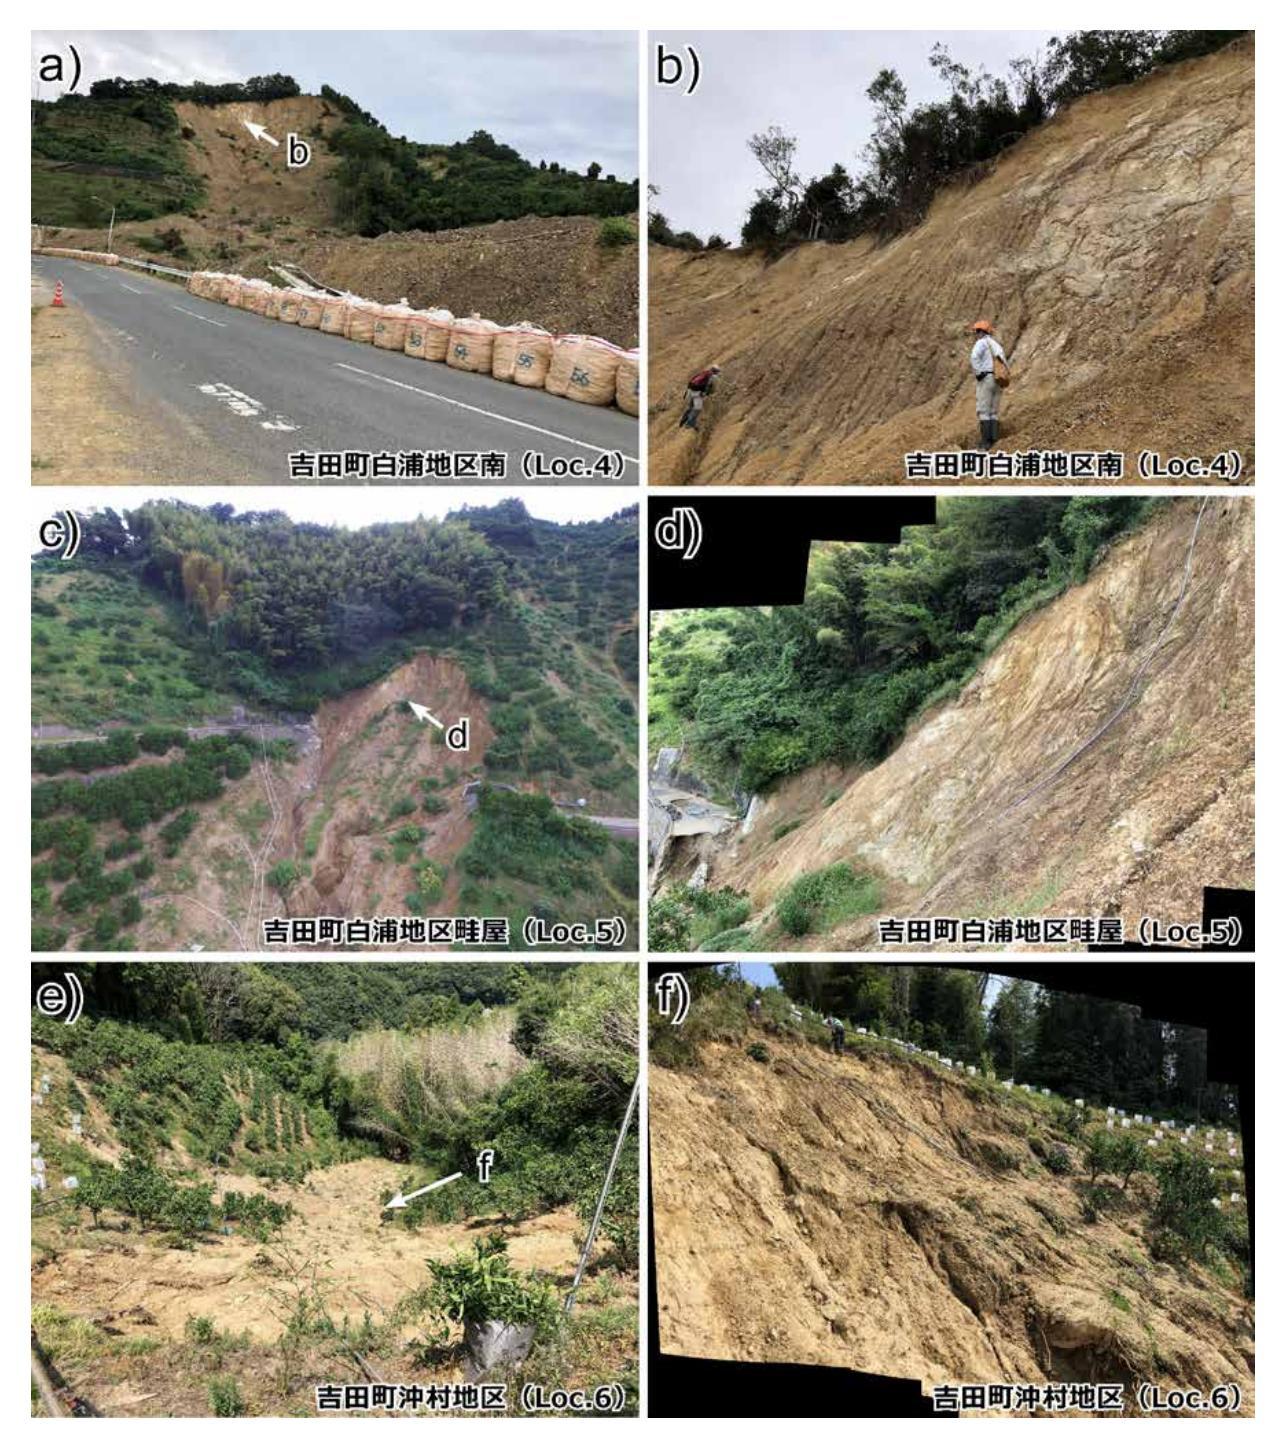
図6 宇和島市内の土砂災害発生箇所の様子 Fig. 6 Field views of the sediment disaster sites in Uwajima city.

図 6a, 6b に宇和島市白浦地区南(図 4 の Loc.4)で 発生した斜面崩壊の様子を示す.崩壊地は法花津湾 湾岸部の丘陵斜面(県道 271 号玉津港線(小名隧道) 沿いの標高約 110 m 地点)に位置しており,四万十 帯北帯-佐伯亜帯の砂岩の分布域にあたる.

ここでは、比高 110 m 程度の丘陵斜面の尾根~中 腹部が幅約 70 m、長さ約 80 m にわたって崩壊して おり(図 6a)、崩壊土砂は 100 m 以上下方の県道 271 号線に達していた、崩壊地内を観察すると、基盤を なす砂岩層が平滑に切断された面が頭部滑落崖、側 方崖に露出しており、その表面には白色の鉱物脈が みられる(図 6b). こうした面は崩壊以前から砂岩 層中にあった節理面である可能性が高く、すでに分 離が進行していた岩盤部分が今回の豪雨で崩壊に 至ったものと推察される.

図 6c, 6d に宇和島市吉田町白浦地区畦屋(図4の Loc.5)で発生した斜面崩壊の様子を示す.崩壊地は 法花津湾湾岸部の丘陵斜面(国道 378 号線沿いの標 高約 60 m 地点)に位置しており,四万十帯北帯-佐 伯亜帯の砂岩の分布域にあたる.

ここでは、比高 110 m 程度の丘陵斜面の中腹部(頂 部緩斜面より下方の谷型斜面)が幅約 40 m,長さ約 60 m にわたって崩壊しており(図 6c),崩壊土砂は 150 m 以上下方の住家に達していた.頭部滑落崖や 側方崖に平滑な切断面が露出する状況は、白浦地区 南の崩壊地と非常によく似る.一方でこの崩壊地の 左側方崖では、砂岩層とその下位の泥岩層の高角傾 斜した構造がみられることから(図 6d),砂岩泥岩 互層の層理面付近がすべり面となって、主に上位の 砂岩層が崩壊したものと推察される.

図 6e, 6f に 宇和島市吉田町沖村地区 (図 4 の Loc.6) で発生した斜面崩壊の様子を示す.崩壊地は 吉田半島中央部の丘陵斜面 (法花津湾より南方に約 3 km の標高約 160 m 地点) に位置しており,四万十 帯北帯-佐伯亜帯の砂岩の分布域にあたる.

ここでは, 比高 90 m 程度の丘陵斜面の中腹部が 幅約 10 m, 長さ約 15 m にわたって崩壊していた (図 6e).崩壊地内では,地表から数十 cm 程度の深 さまでの土層が平板状に薄く剥がれ,モノレール架

線の支柱が浮き上がったり、地下埋設されていた 散水・薬液散布用のパイプ管が露出したりしていた (図 6f).一方で、植栽されていた果樹の多くは流失 することなく残されていた.こうしたごく薄い表土 層の崩壊は、果樹園が広がる吉田半島の丘陵斜面の 至るところで発生しており、今回の豪雨で最も多い 崩壊発生形態だったと考えられる.

現地で観察された斜面崩壊の多くは果樹園で発生 したごく薄い表土層の崩壊であった(図 6e, 6f, 4.1.6 節).果樹園では、周辺の森林に比べて降雨の樹冠 遮断効果や根系による表土層の緊縛効果が小さかっ たために、このような崩壊が多発したものと考えら れる.他方、吉田半島周辺の小起伏丘陵では、すべ り面が基盤岩内部に及ぶ深層崩壊が発生していた. これらのうちの2箇所はいずれも、基盤をなす砂岩 層が平滑に切れ落ちているのが特徴であり(図 6a ~ 6d, 4.1.4 節および 4.1.5 節),節理面や層理面に沿っ てすでに分離が進行していた岩盤が今回の豪雨で崩 壊に至ったものと考えられる.
