2021年に発生した地震による災害調査報告(2021年3月20日~23日):松川浦,新地町(2月福島県沖の地震)および相馬市・新地町・山元町・塩竈市(3月宮城県沖の地震)

A Study of Slope Damage in Matsukawaura, Shinchi Town, Shiogama City Related to the 2021 Fukushima Offshore Earthquake and the 2021 March Miyagi Offshore Earthquake

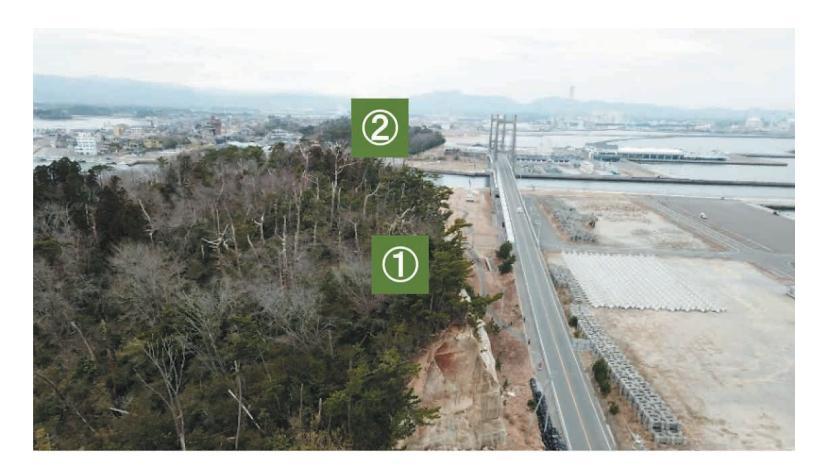
福島県沖の地震(2021年2月13日, M7.3)におい て、松川浦大橋東側の法面にて落石が発生し、臨港 道路で乗用車が被害を受けた.図1,写真1,2,3 に松川浦大橋周辺の崩落位置を示す.松川浦大橋東 側で乗用車が巻き込まれ,報道された地点であるが, 2011年東北地方太平洋沖地震においても松川浦大橋 西側で崩壊が生じ,今回も同様な崩壊が生じている (写真4,5).

- 写真1 松川浦大橋周辺の崩落位置(大橋東側からの臨海道路;2021年3月20日撮影)
 ① 松川浦大橋東側:2021年福島県沖の地震の崩壊地点
 ② 松川浦大橋西側:2011年東北地方太平洋沖地震の崩壊地点
- Photo 1 Collapse points around the Matsukawaura-Ohhashi from East side view (Photo. taken March 20, 2021).
 Site ① East collapsed point of the Matsukawaura-Ohhashi in the 2021 Fukushima Offshore Earthquake.
 Site ② West collapsed points of the Matsukawaura-Ohhashi in the 2011 Great East Japan Earthquake.

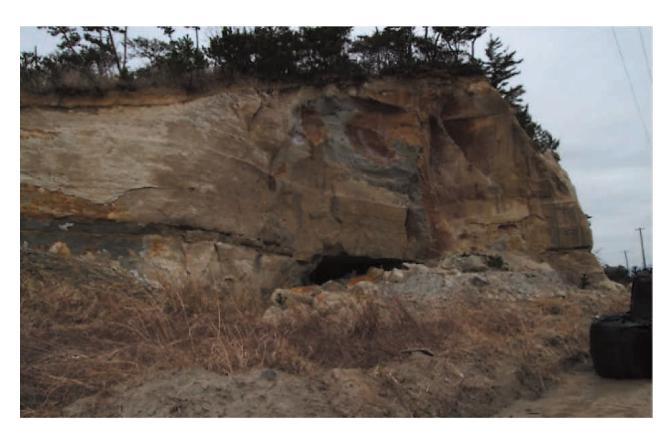
地質図 Navi¹⁾ によると砂岩泥岩互層が大橋の両 側に海食崖に分布している.崩壊面は褐色に変化し ており(写真2~5),雨水の浸透によって酸化が進 行していた.また,層理面の状態観察から多くの微 生物が蔓延っていることが示唆され,地震が発生す

写真2 松川浦大橋東側全景(福島県沖の地震で崩壊地点) Photo 2 Site ①: Full view of East side at the Matsukawaura-Ohhashi point.

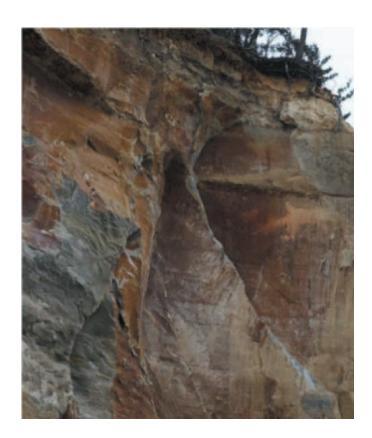
写真3 松川浦大橋東側(クローズアップ) **Photo 3** Close up of photo 2.

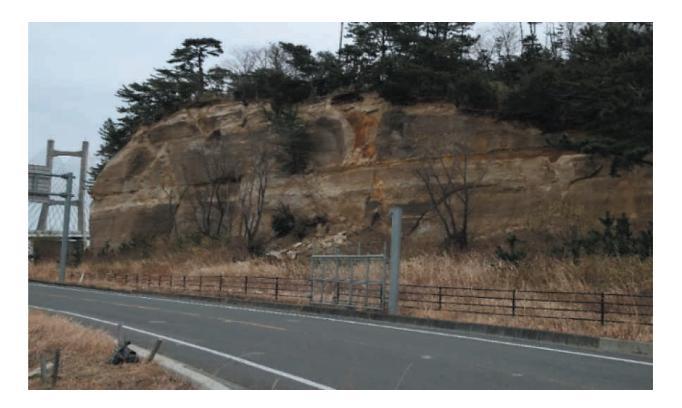
写真4 松川浦大橋西側全景(福島県沖の地震で崩壊地点) Photo 4 Site ②: Full view of West side at the Matsukawaura-Ohhashi point.

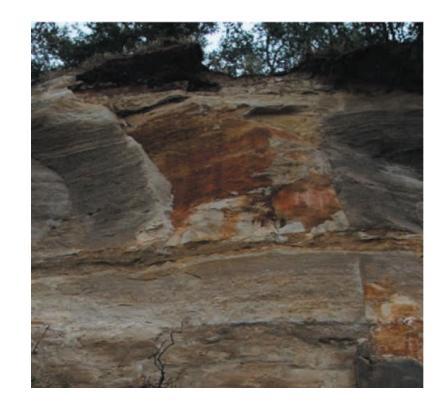
写真5 松川浦大橋西側(クローズアップ) Photo 5 Close up photo 4.

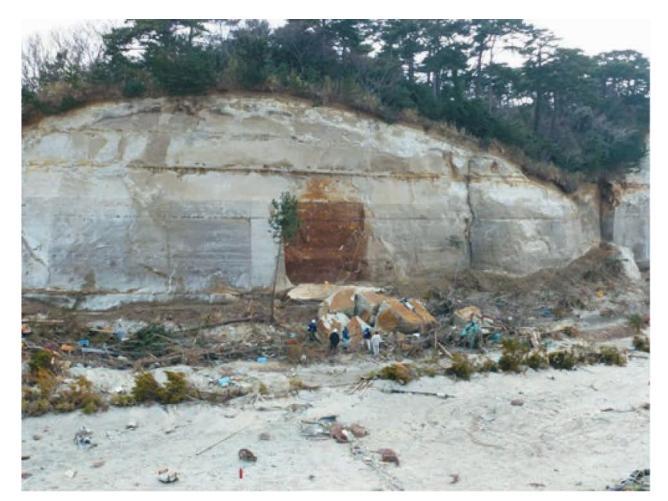
写真6に野田利弘教授(名古屋大学)提供の2011 年東北地方太平洋沖地震時の崩壊を示す.崩壊の上 部と崩壊面は変色しており,崩壊の上部から水が崩 壊面のクラックに流れ込み、酸化し褐色となり,地 震動か津波の引き波で崩落したことが類推される. 写真7に2021年3月20日時点の状況を示す.褐色 部分は10年を経て流出している.

写真6 2011 年東北地方太平洋沖地震の崩壊 野田利弘教授(名古屋大学)提供(2011 年撮影) **Photo 6** Collapsed by the Great East Japan Earthquake. (Courtesy by Prof. Noda with Nagoya Univ.)

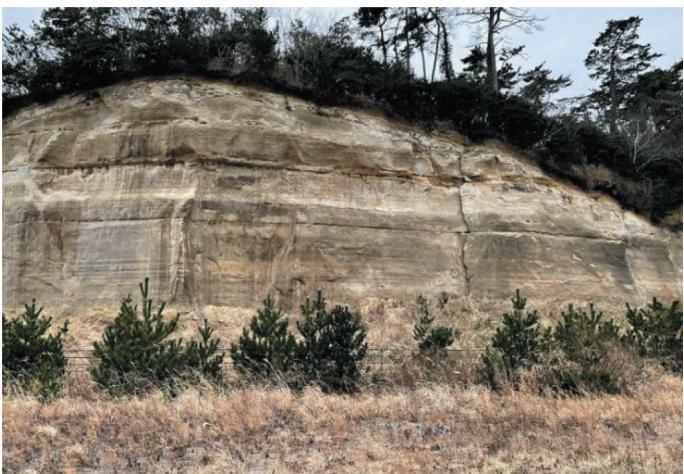
写真7 2021年の状況 褐色部分は10年を経て消出 Photo7 Present status in 2021. The brown part disappears after ten years.

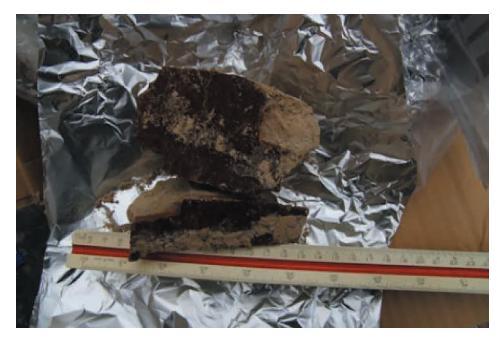
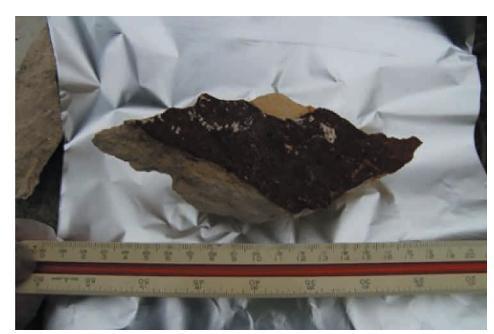
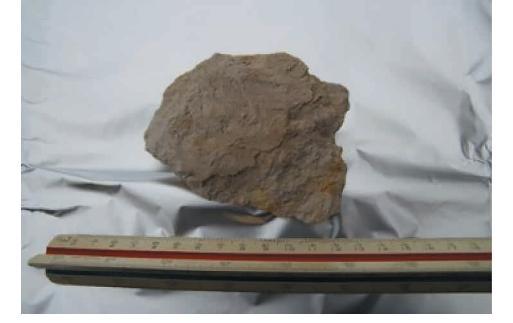
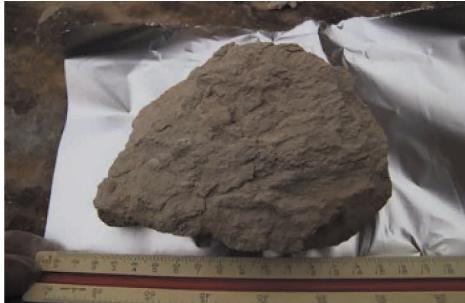
写真8 サンプリング例 Photo 8 Samplings.

る以前より微生物による風化や鉱化現象が進行して いたと考えられた. すなわち, 今回の落石事象に よって, 法面における微生物風化の作用と危険性が 顕になった可能性が示唆される. そこで本研究で は, 雑菌の混入に十分注意し, 変色面を持つ箇所と それ以外の箇所からそれぞれ5つずつサンプリン グした(写真8,9). また,今回の地震では,東日 本太平洋沖地震(2011年3月11日, M, 9.0)の直後 に調査した松川浦大橋西側の法面においても東側同 様に崩壊が生じていたことから、西側法面において も同じ条件でサンプリングした. 採取したサンプル は, 雑菌の繁殖を抑えるために冷蔵保管し, 研究室 に運搬した後に走査電子顕微鏡法 (scanning electron microscopy; SEM) およびエネルギー分散型 X 線分析 (energy dispersive X-ray spectroscopy; EDX), 細胞 外高分子物質 (extracellular polymeric substance; EPS) を実施した(写真10,11,12).速報として、すべて のサンプルで珪藻と見られる構造が数多く観察され た(写真11).一方,褐色部にはバイオフィルムと見 られる炭素のネットワーク構造や針状の硫黄化合物

褐色面(崩壊面):福島県沖の地震地点例 Brown part (collapsed surface): Site ①

東北地方太平洋沖地震地点近傍例 Site 2

褐色していない箇所:福島県沖の地震地点例 Normal part: Site ①

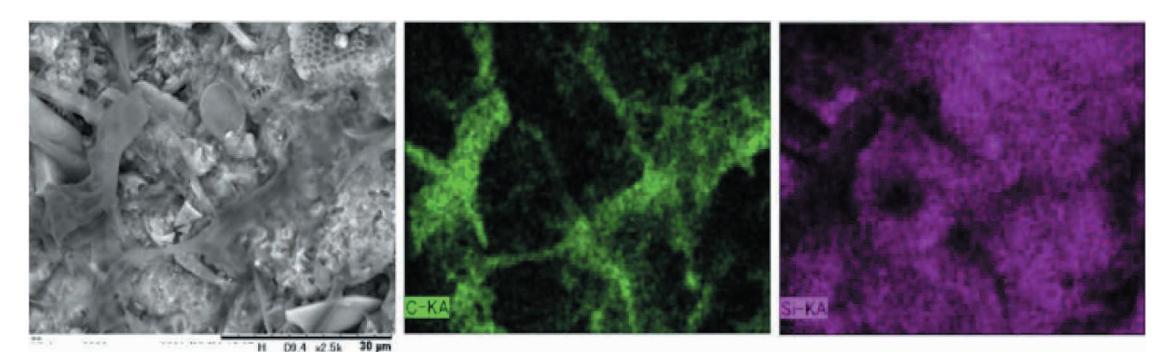
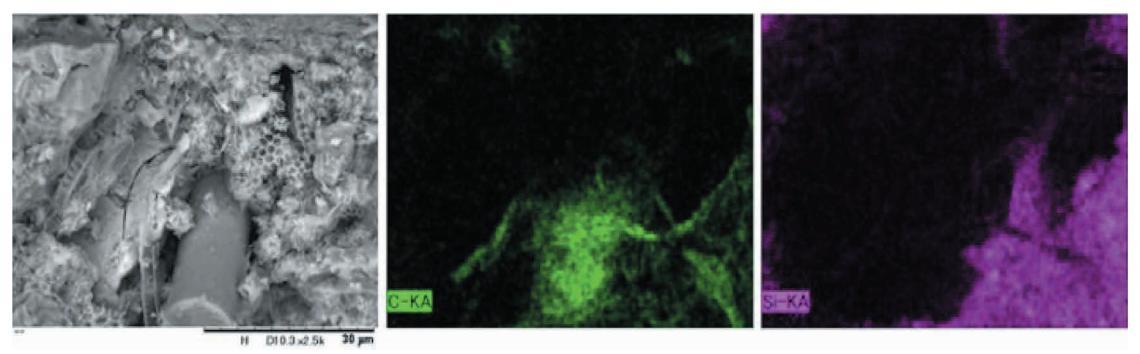
写真 10 EDX 解析結果の比較(褐色部分) **Photo 10** Comparison of EDX analytical results (Brown parts).

福島県沖の地震地点 褐色部分例

東北地方太平洋沖地震地点 褐色部分例 Site ② (Brown parts)

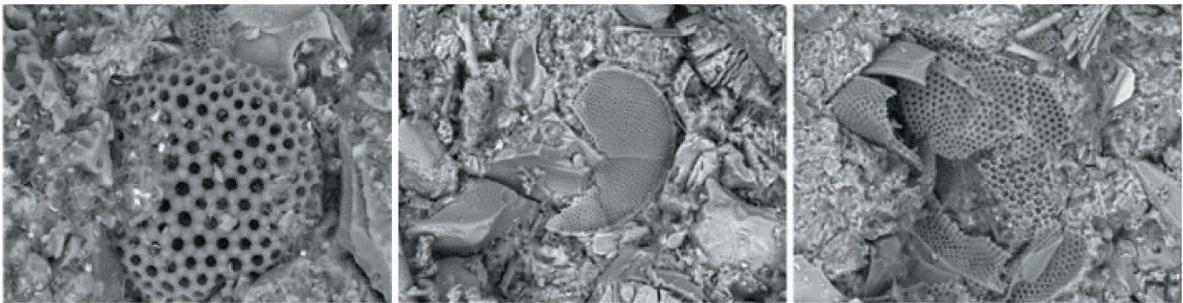
写真 11 SEM 画像解析 Photo 11 SEM image analysis.

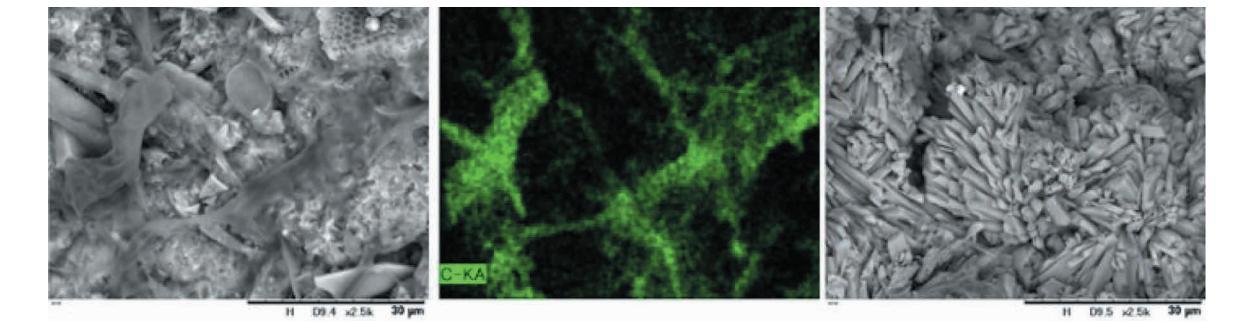
の存在が観察され(写真12),これらの構造は褐色部 以外では確認されなかった. バイオフィルムの存在 は、EPS の存在を肯定し、その場所に多くの原核生 物等の微生物が生息していることを意味する.した がって、EPS 周辺にいる微生物が岩の崩落に関わっ ている可能性は高い.

写真 12 EDX 解析結果 Photo 12 EDX analytical results.

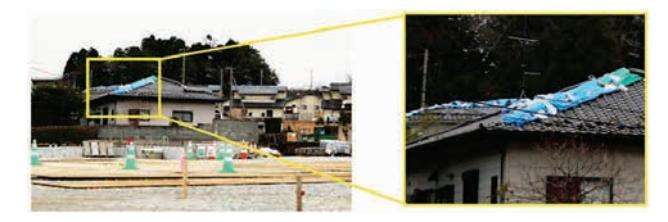
3月20日時点では、被災箇所と思われる箇所はブ ルーシートで覆われ詳細はわからないが、屋根の棟 部分の損傷例のような被害が新地町に集中している (写真13a, b).

写真 13a 福島県相馬郡新地町:屋根の棟部分の損傷例 Photo 13a Shinchi Town, Souma-gun, Fukushima Pref.: Example of damage to the roof ridge.

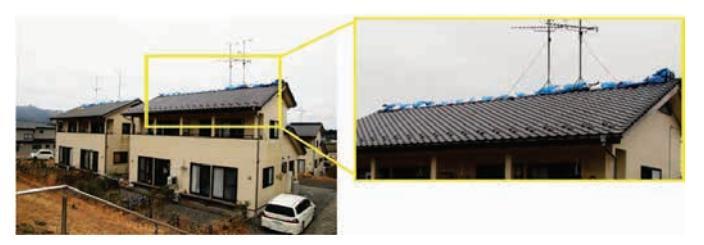
写真 13b 福島県相馬郡新地町:屋根の棟部分の損傷例 Photo 13b Shinchi Town, Souma-gun, Fukushima Pref.: Example of damage to the roof ridge.

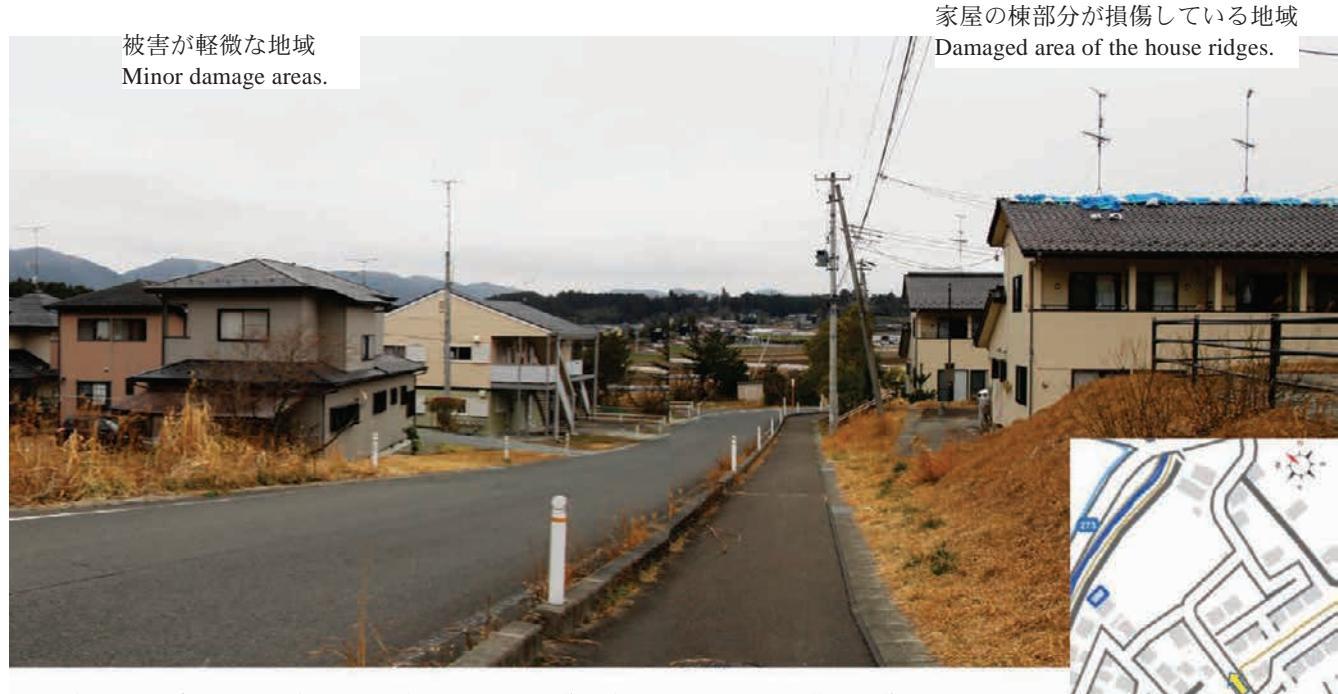
写真14に道路を挟んで損傷が多数発生した地域 を示す.愛宕団地を背に右側に家屋の被害が集中し, 地形上切土上の盛土の影響も考えられる. 左側の地

写真14 福島県相馬郡新地町:道路を挟んで損傷が軽微な地域(左)と住宅損傷が多数発生 した地域(右)

Photo 14 Shinchi Town, Souma-gun, Fukushima Pref.; Minor damage areas (left) and Damaged areas of the house ridges (right) across the road.

域は殆ど被害がない.被害家屋は屋根の材質も右側 が日本瓦であり,左側の地域に見られるセメントに 繊維素材を混ぜて薄い板状に加工した化粧スレート と異なり,外見上無被害は見られない.また,周辺 の液状化痕跡はない.

写真14の道路を挟んで損傷が軽微な地域と住宅 損傷が多数発生した地域の住宅は写真15からとも に東北地方太平洋沖地震前後に建設されたものと思 われる.特に多数発生した地域の住宅は震災後の住 宅と思われる.当該地域は,図4の今昔マップから 昭和50年(1975年)代以降から,造成が行われている.

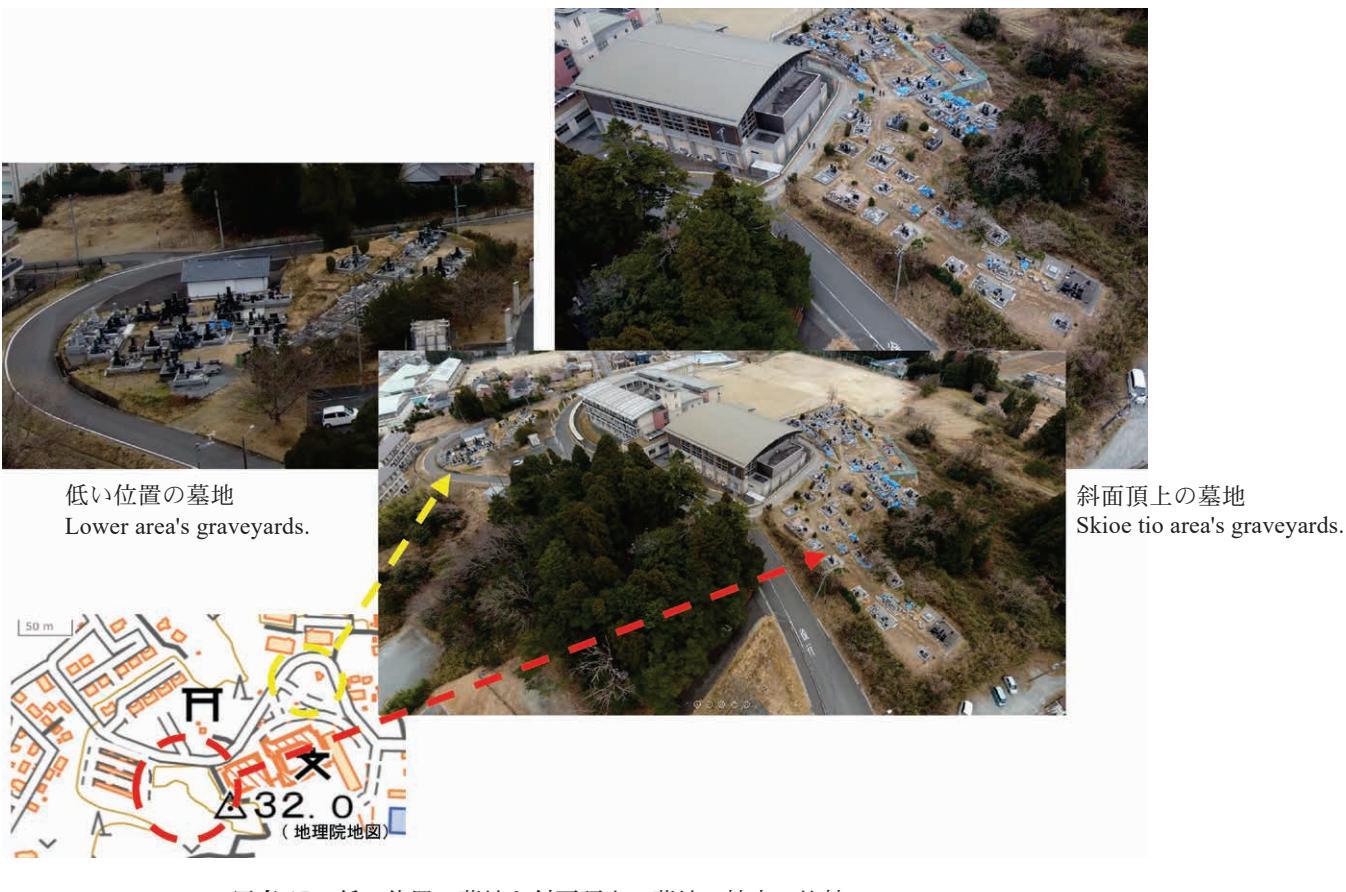
写真 15 に低い位置の墓地と斜面頂上の墓地の被 害の比較を示す.低い位置の墓地では墓石の転倒, 移動がほとんど見られないのに対し,斜面頂上の墓 地では墓石の転倒,移動が激しい.

写真 15 低い位置の墓地と斜面頂上の墓地の被害の比較 Photo 15 Comparison of graveyards damage on the lower area and on the slope top area.

写真 16から斜面頂上の墓地の被害は,1963年以前から存在し,低い位置の墓地は1976-2011年の間に設置されたものである.以上から昭和 50年(1975年)代以降の道路建設に伴い,設置されたものと思われる.

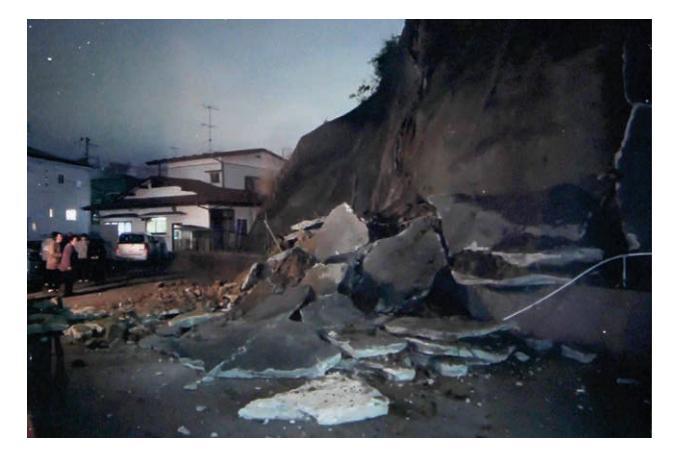
地質図 Navi¹⁾によると当該地域は第四紀完新世の 埋立て地砂礫および砂で,崩壊現場は宮城県塩竈市 芦畔町で土砂災害警戒区域等指定箇所(塩竈市)²⁾の 10番に相当する(図5).法尻周辺住民へのヒアリン グによると「45年ほど前に造成工事が行われ,斜面 は緩勾配とせず,モルタル処理で行われた.3月20 日の地震前にモルタル面が膨れている変状があっ た.崩壊は地震発生直後に生じた(写真17)」、2月 14日福島沖地震後,亀裂がはいっていたとの報道も あるが,未確認である.

写真17 崩壊状況 3月20日18:21 近隣住民が撮影 **Photo 17** Collapsed point (photo. taken at 18:21, March 20, Courtesy by resident).

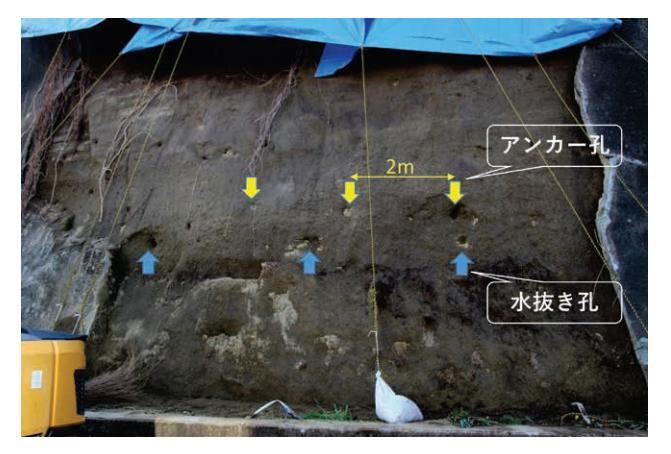
剥離面には,水抜き孔と一回り小さいアンカー孔 が存在し,アンカー孔の間隔は2m程である(写真 18,19).剥離面の北側(向かって右手)のモルタル 切断面(10 cm)と背後地盤との間に5 cm程の空隙が みられる.剥離面の南側(向かって左手)のモルタル 切断面と背後地盤との間の空隙と雑草の根が伸びて いる.法面上部は住宅建設時と思われるコンクリー トでの補強が施されている(写真20).

写真18 アンカー孔痕と水抜き孔痕 Photo 18 Anchor hole marks and drain hole marks.

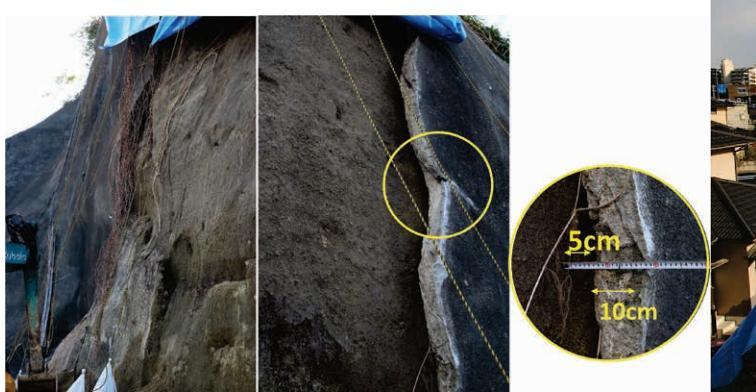
写真 19 左・右側モルタル切断面と背後地盤との間の状況 Photo 19 Both sides close up of the mortar sections and rear soils.

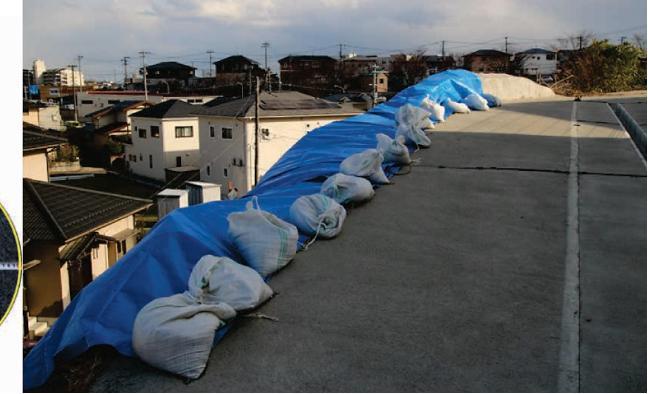
写真 20 法面上部:コンクリートでの補強あり **Photo 20** Upper slope: There is concrete reinforcement.
