大規模空間吊り天井の脱落被害メカニズム解明のための E-ディフェンス加振実験 報告書

Collapse Mechanism of Wide-area Suspended Ceiling System Based on

Technical Note of the National Research Institute for Earth Science and Disaster Prevention: No.391

E-Defense Full-scale Shake Table Experiments

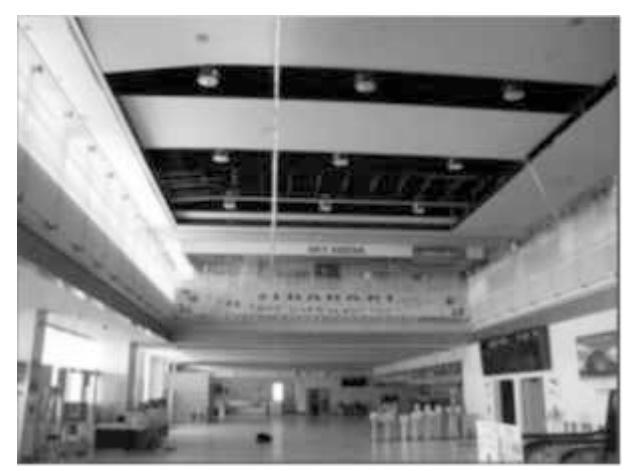
(a) 水平な天井の被害(a) Damage of Flat Ceiling.

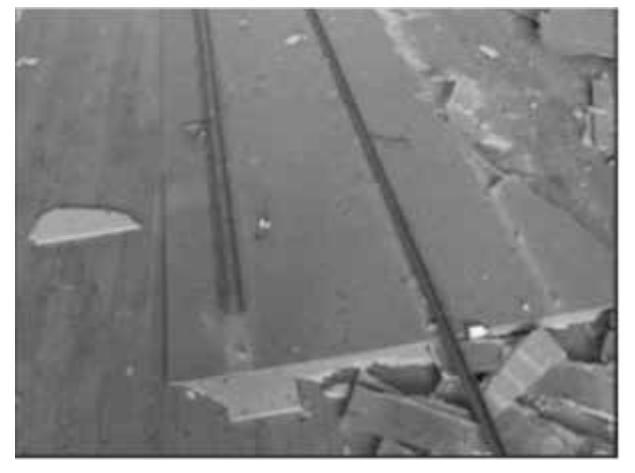
(c) 床面に落下した天井(クリップの外れ)(c) Damaged Ceiling Board with Light-weight Metal Frame.

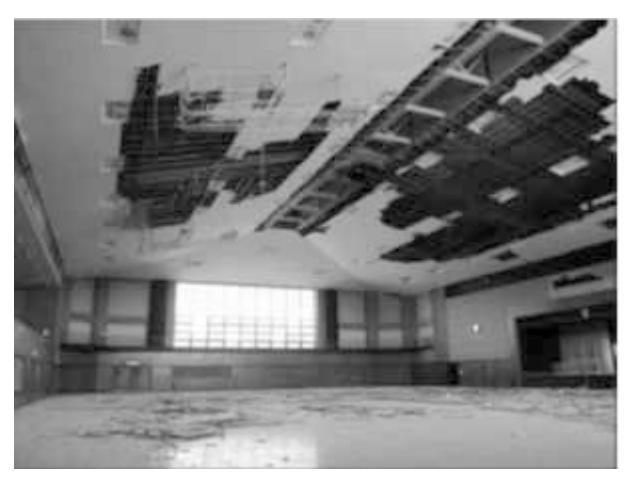
- (b) 山形架構の屋根面に平行な天井
- (b) Damage of Slope Ceiling parallel to Gable Roof.

写真 1.2.1 東北地方太平洋沖地震における天井脱落被害 [1.14] **Photo 1.2.1** Damage of Ceiling due to Tohoku Earthquake [1.14].

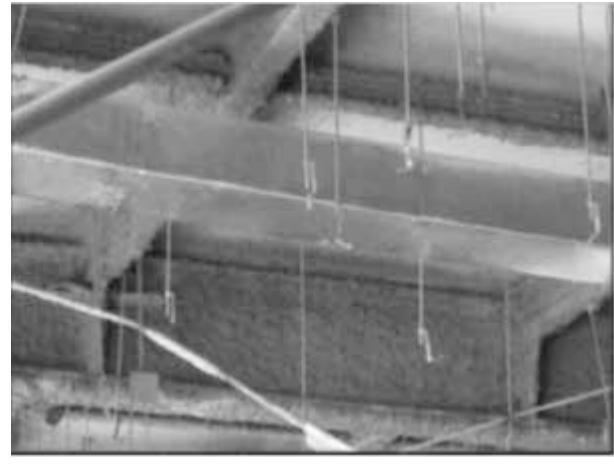
(d) ハンガーの開き(d) Opening of Hangers.

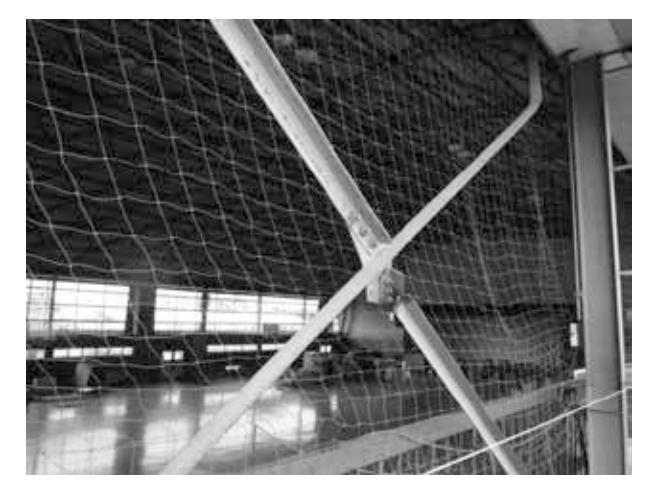
- (a) 壁ブレースの座屈・破断
- (a) Buckling and Rupture of Vertical Braces.

学校体育館等の大規模空間を有する施設において 発生した主体構造の被害についても、ここでまとめ る.写真1.2.2は主体構造の主な被害を示したもの である[1.21].東北地方太平洋沖地震における主体 構造の被害としては、屋根ブレース、壁ブレースの 座屈・破断が報告されている.壁ブレースでは、い ずれも全体座屈または接合部周りの座屈から接合部 近傍での破断に至っており、接合部の保有耐力設計 が成されていない時代の建物に被害が集中してい

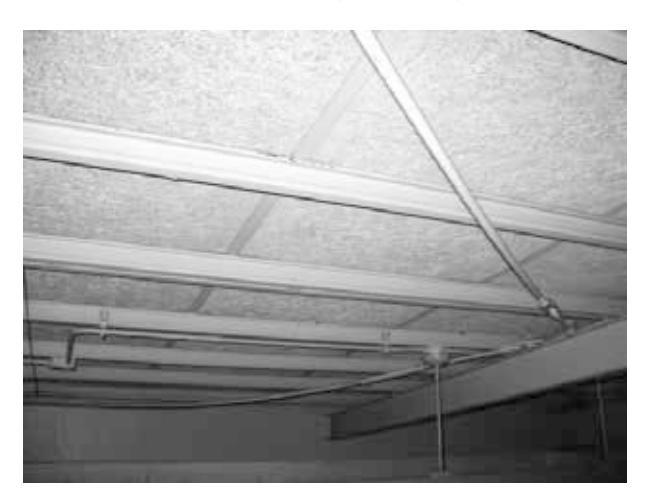
(b) 屋根ブレースの座屈(b) Buckling of Horizontal Braces.

写真 1.2.2 東北地方太平洋沖地震における主体構造の被害 [1.21] **Photo 1.2.2** Damage of Structural Members due to Tohoku Earthquake [1.21]. る.一方,屋根ブレース・屋根トラスの被害につい ては,剛床仮定の成立しない空間構造特有の地震応 答性状が色濃く反映されていると報告されている [1.22].

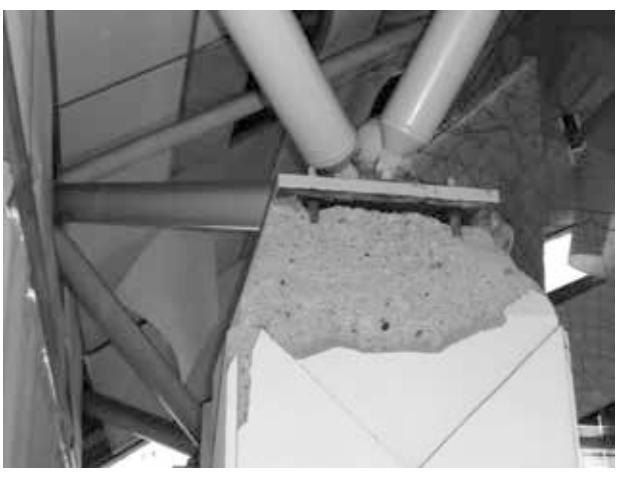
- (c) 損傷した柱頭支承部
- (c) Damage at Column-Roof Connection.

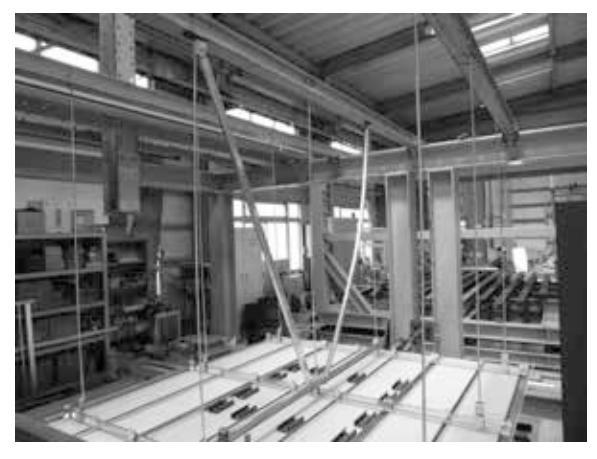
(e) 試験体の損傷状況

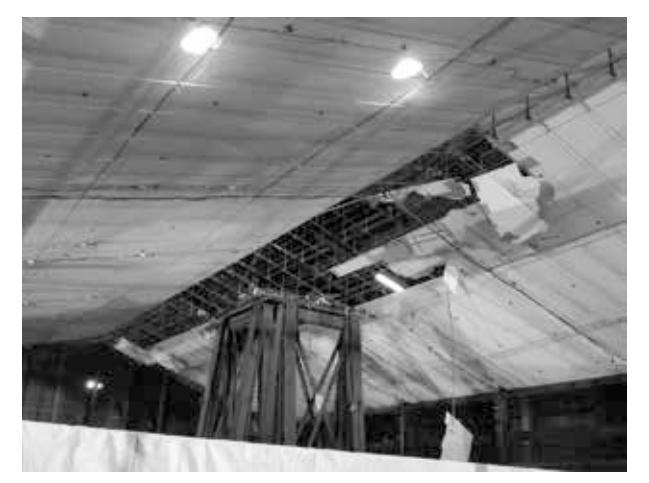
写真 4.3 に加振後の損傷状況を示す. このような 勾配天井の頂部付近を中心とした天井脱落被害は, 過去の地震被害において報告されている大規模空間 に設置された吊り天井の脱落被害状況に類似してお り,実験結果は吊り天井の脱落被害をうまく再現で きたものと考える. 天井脱落が生じた要因は,既往 の研究でも論じられている通り,クリップやハン ガーなどの接合部であった. 図 4.5 に天井接合部の 損傷状況を示す. 2 章で述べたように,本試験体に 用いられていたのは, JIS 規格相当品を勾配用に改良

写真 4.3 天井が脱落した試験体の全景 K-NET 仙台波 50% 2 回目加振後 **Photo 4.3** Damage of Ceiling after K-NET Sendai 50% 2nd Excitation.

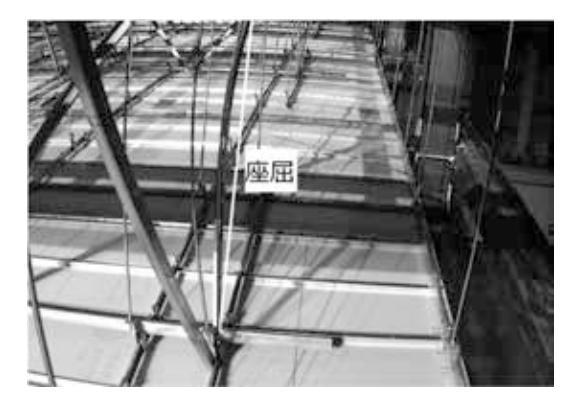
写真 5.1.1 K-NET 仙台波 80%加振後の斜め部材損傷 状況

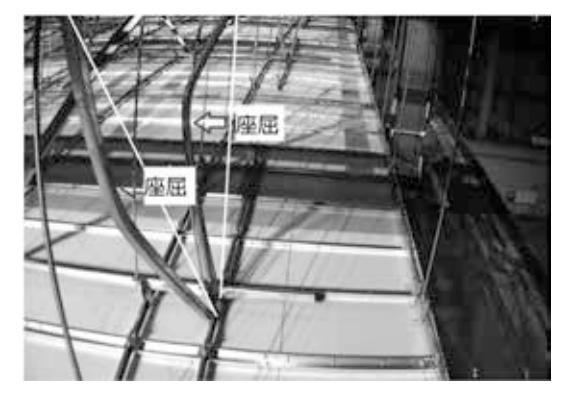
写真 5.1.2 K-NET 仙台波 100%加振後の斜め部材損傷 状況

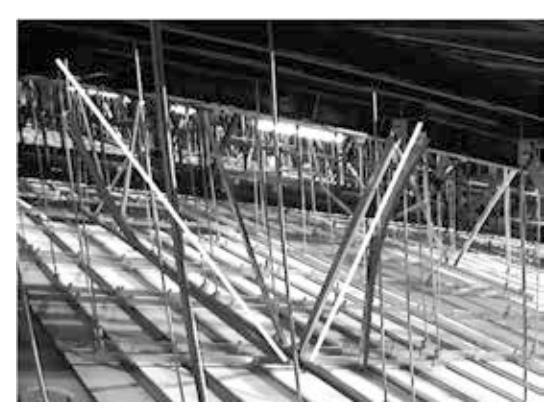
既に多くの斜め部材が座屈により,揺れを抑える 機能を喪失していたため,その後に行った JMA 神 戸波 100 % 加振では,天井面はさらに大きく振動し, 天井面の最大応答加速度は 4.77G に達した.神戸波 100 % 加振後の斜め部材の損傷状況を写真 5.1.3 に

写真 5.1.3 JMA 神戸波 100%加振後の斜め部材 損傷状況

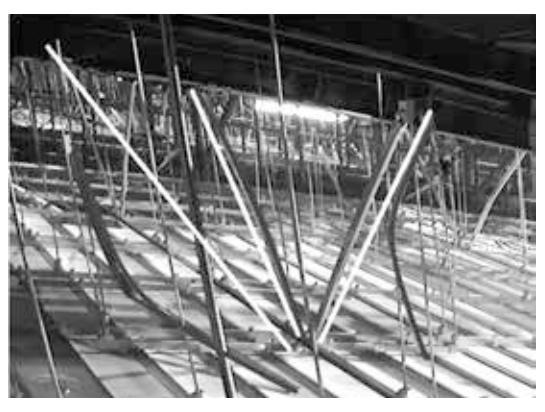
写真 5.1.4 JMA 神戸波 150%加振後の斜め部材 損傷状況

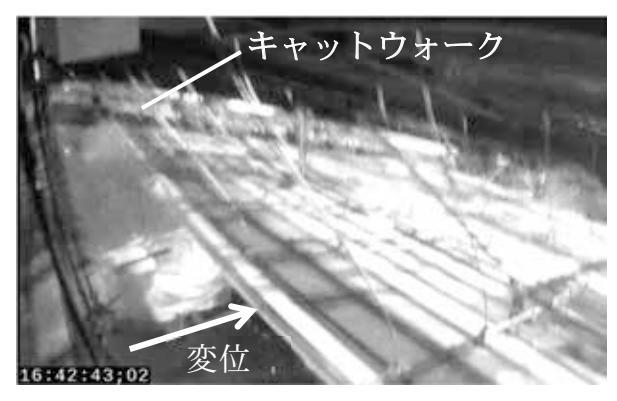
写真 5.1.7 によれば, 天井が 500 mm 以上程度軒 先側に変位している. これに対し, 図 5.1.13 に示す ように, キャットウォーク直下の天井は 229 mm ~ 468.5 mm 天井材が軒先方向に変位すると, キャッ トウォークへ衝突すると考えられる. キャット ウォーク直下の仕上げ材の損傷は激しく, この天井 のキャットウォークへの衝突が, 仕上げ材の脱落に つながった可能性が高いと考えられる.

写真 5.1.7 天井下地材とキャットウォークの衝突 (JMA 神戸波 150% 加振) Photo 5.1.7 Pounding of Ceiling to Catwalk (JMA Kobe 150% Excitation).

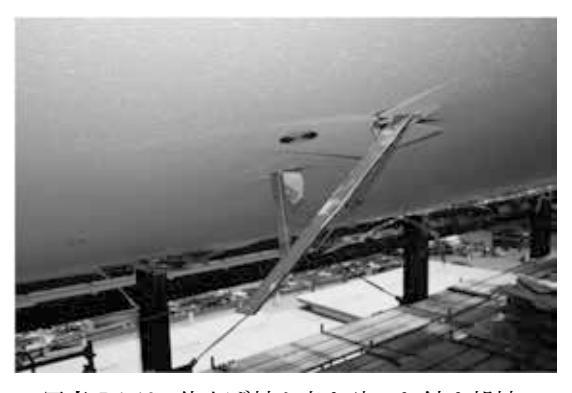
キャットウォークへの衝突以外にも JMA 神戸波 100 %, 150 % 加振時に, 斜め部材下部取り付けビ スが破断し, 外れた斜め部材が仕上げ材を突き破る などの損傷や, 柱への衝突に激しく下地も変形して 脱落するなど, 他の箇所においても仕上げ材の脱落

写真 5.1.10 仕上げ材を突き破った斜め部材 Photo 5.1.10 Breaking Through of Ceiling Braces.

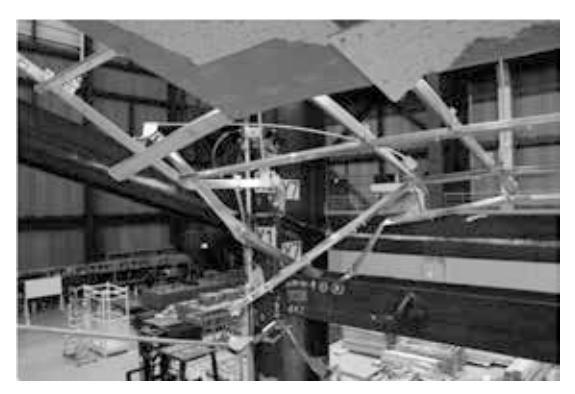
写真 5.1.11 柱への衝突による損傷と脱落 Photo 5.1.11 Damage due to Pounding of Ceiling to Column.

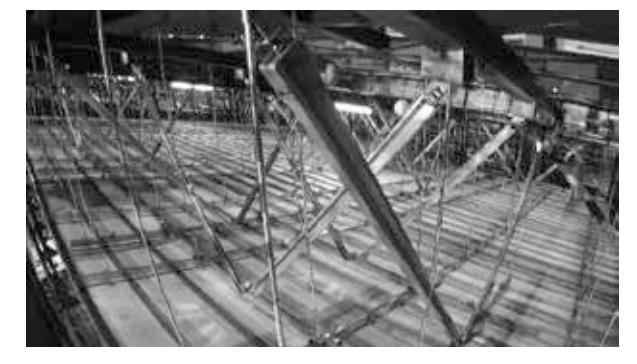
写真 5.2.2 K-NET 仙台波 100% 加振後の斜め 部材損傷状況

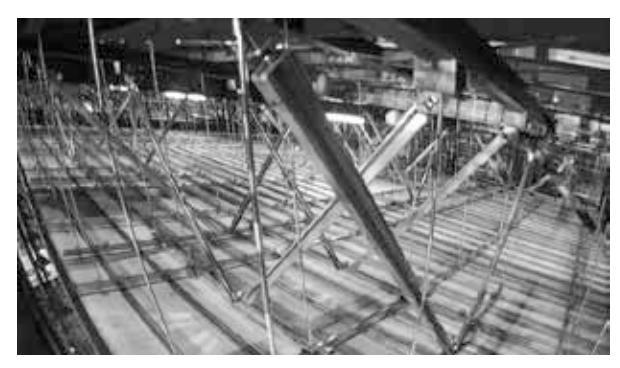
写真 5.2.3 JMA 神戸 100% 加振後の斜め部材 損傷状況 Photo 5.2.3 Damage of Brace during JMA Kobe 100%

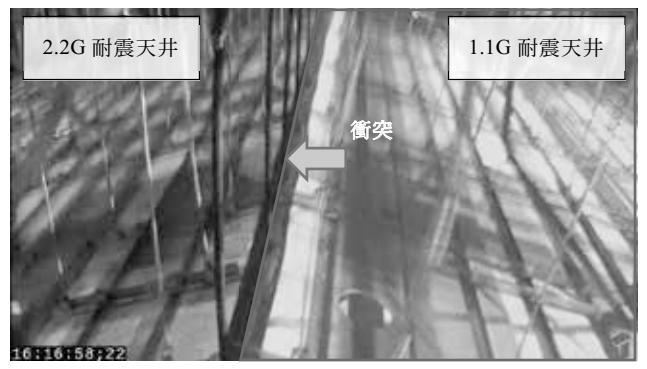
なお,前述したように,JMA 神戸波 100 % 加振 では,1.1G 耐震天井では設計想定レベルを大きく超 えた加振となったおり,天井面の振幅が大きくなり, 頂部では,フェイルセーフ機能の吊り材へ衝突して いる.この衝突では,吊り材のみでは 1.1G 耐震天 井の動きを抑えることができておらず,2.2G 耐震天 井へも衝突している.(写真 2.5.4 参照)また,天井 の応答変位も 60 mm を超えており,天井端部と周 辺部との衝突も生じている.

- (a) 頂部の天井同士の衝突
- (a) Pounding of Ceilings at Top.

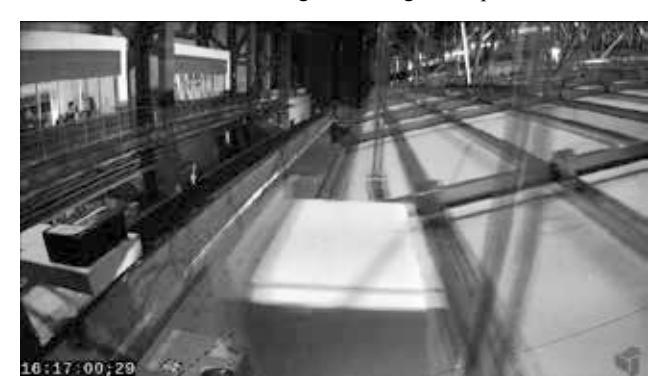
- (b) 天井端部における壁への衝突(b) Pounding of Ceiling to Wall.
- 写真 5.2.4 JMA 神戸 100% 加振時の状況 Photo 5.2.4 Ceiling of collision JMA Kobe 100%Excitation.

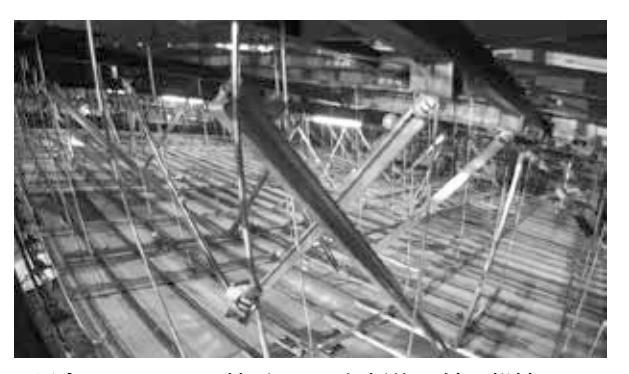
写真 5.2.5 JMA 神戸 150% 加振後の斜め部材 損傷状況 Photo 5.2.5 Damage of Brace during JMA Kobe 150% Excitation.

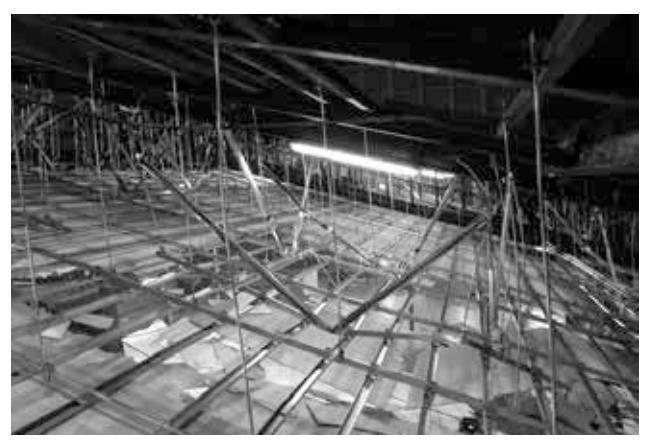
梁間方向の斜め部材には、上部金具および吊りボ ルトの変形・破断が多く生じた.また、斜め部材下 部(野縁受け取付け部)のビスの破断している.2本 の斜め部材では、上部取付金具の破損と下部取付ビ スの破断が同時に発生しており、下まで脱落した. X2~X3通り間、X3~X4通り間でそれぞれ1本の 斜め部材が座屈した.桁行方向の斜め部材では、上 部取付金具が吊りボルトの軸方向に沿って下がった.

写真 5.2.7 ブレース近傍の破損状況 Photo 5.2.7 Damage after JMA Kobe 150% Excitation.

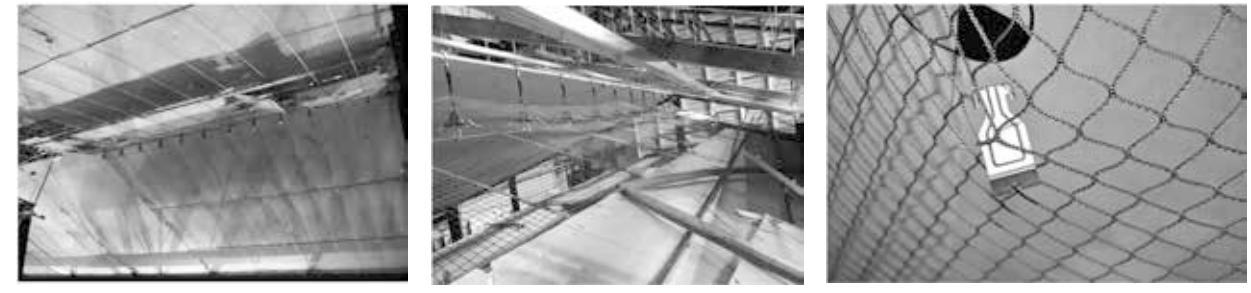
- (a) 天井下から
- (a) Look up from floor.
- (b) 脱落した天井の捕捉状況(b) Catching the Damaged Ceiling.
- (c) 捕捉したクリップ(c) Damaged Clip.
- **写真 5.3.1** 未対策天井に対する K-NET 仙台波 50% 加振後のフェイルセーフ機能の状況 Photo 5.3.1 Failsafe System after K-NET Sendai 50% Excitation for Non-seismic Ceiling.

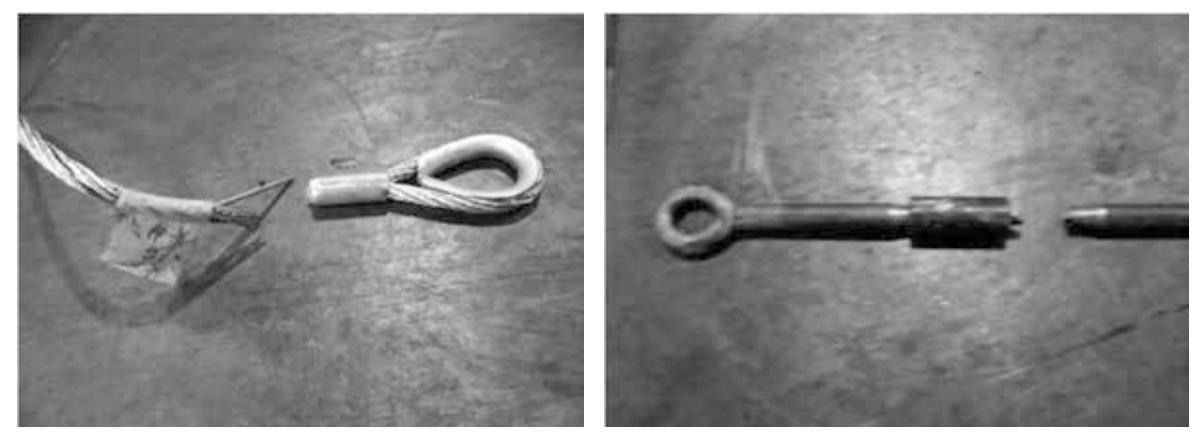
写真 5.3.5 展開ワイヤの破断状況 Photo 5.3.5 Rapture of Wires.

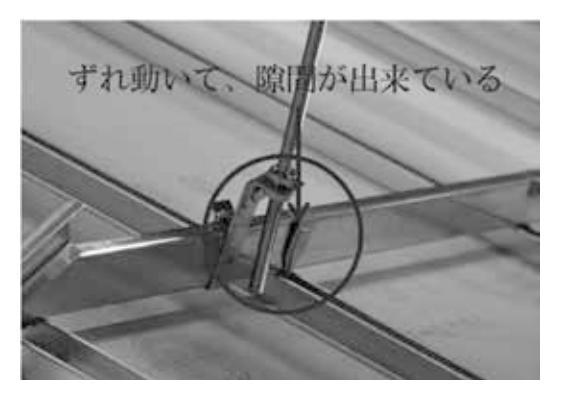
写真 7.2.2 クリップの変形による隙間 **Photo 7.2.2** Gap due to Deformation of Clip.
