IV 平成10年8月末豪雨による阿武隈川の洪水災害について

On the Flood Disaster in the Abukuma River Basin at the End of August 1998

This report shows the condition and the states of the flood disaster in the south part of the Tohoku district by our survey team of the National Research Institute for Earth Science and Disaster Prevention.

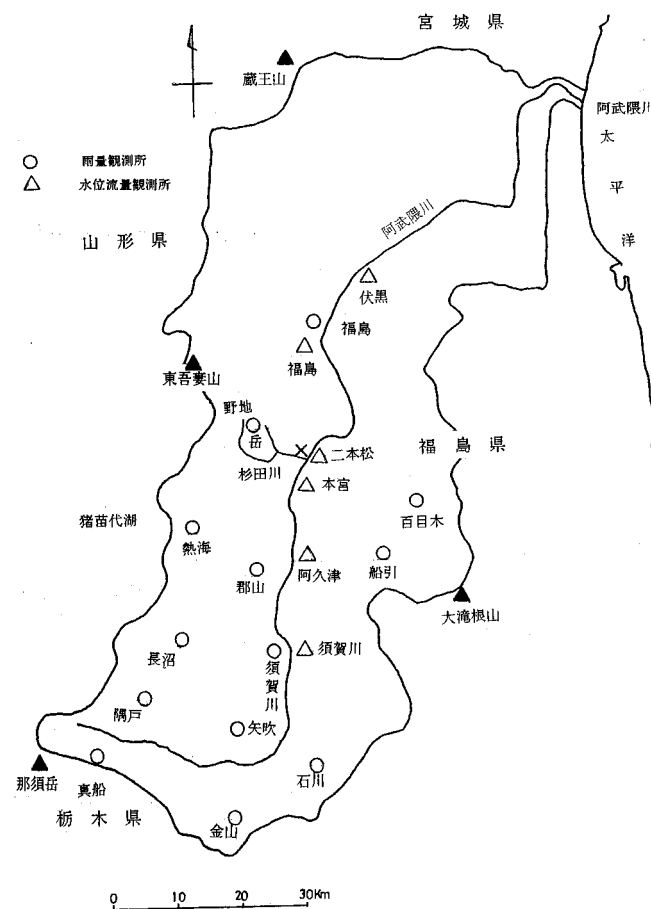
阿武隈川は福島県の南部を水源として宮城県岩沼市において太平洋に注ぐ一級河川で河川の形状は南北に細長く, 従って流域末端から河口まで洪水波の伝搬に伴う洪水波形の変形が推定される。阿武隈川流域の諸元を以下に記す。また図1に阿武隈川流域と流域内の河川水位観測所及び雨量観測所を示す。

図1 阿武隈川流域の河川水位観測所及び雨量観測所

Fig. 1 Location of the water level stations and rain gauge stations in the Abukuma River basin.

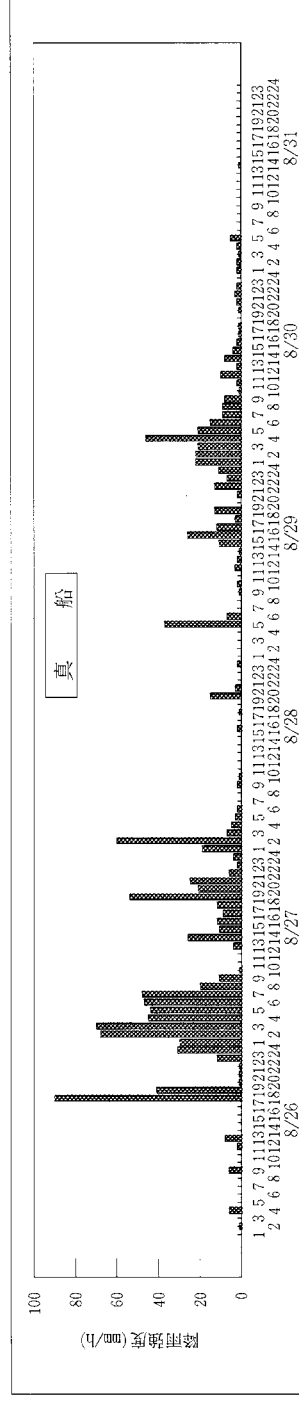
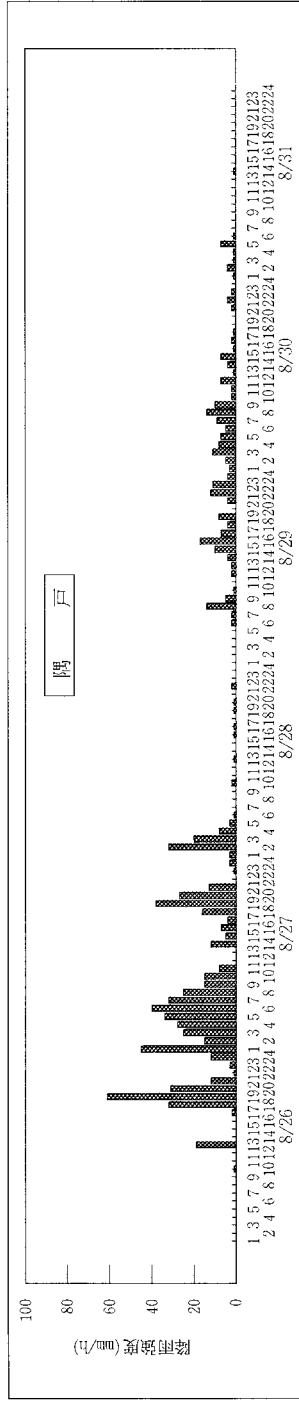
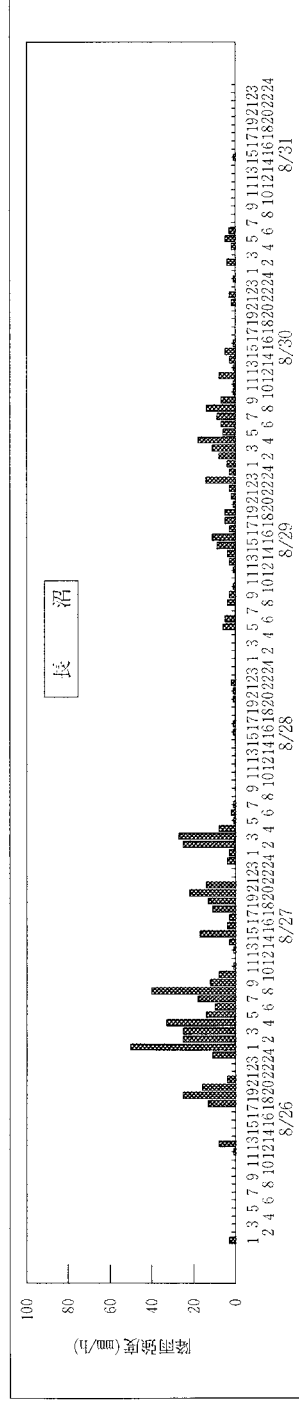
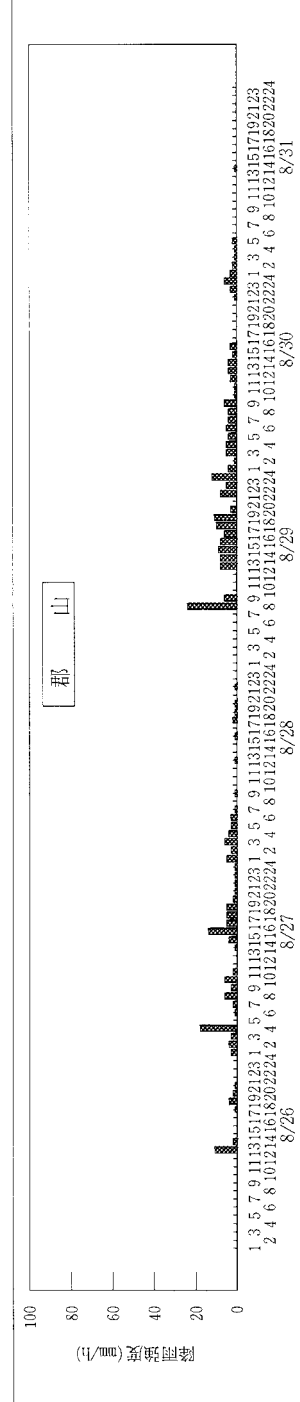
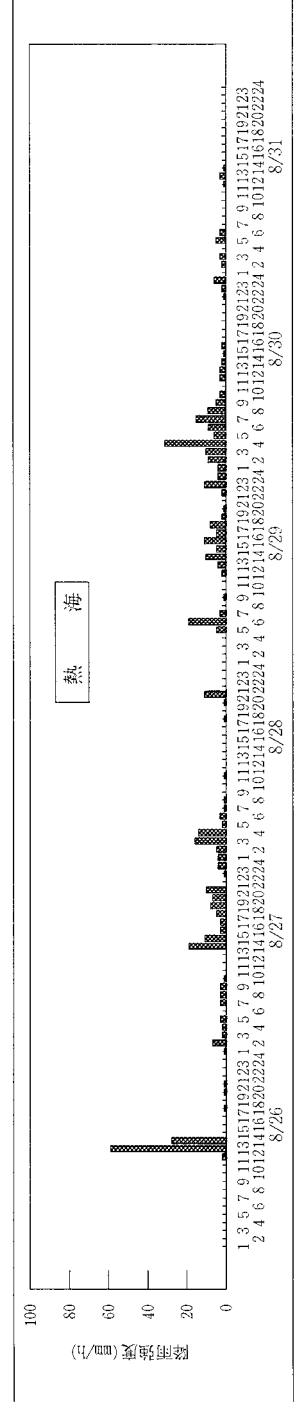
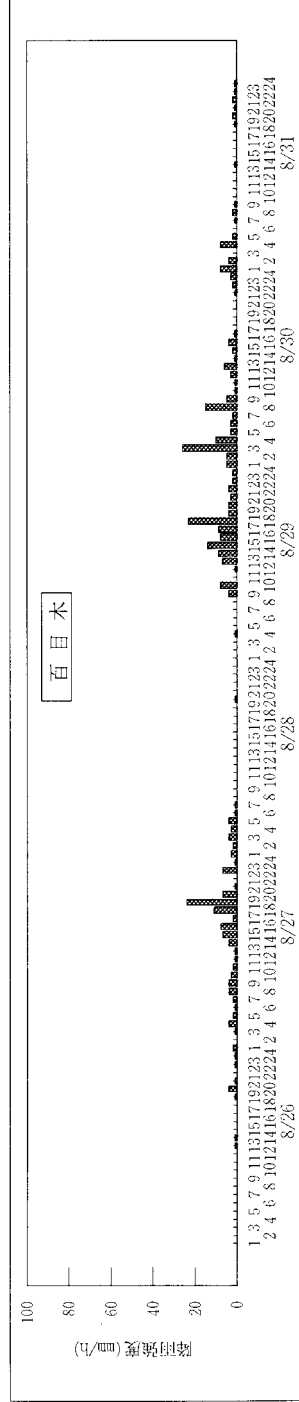
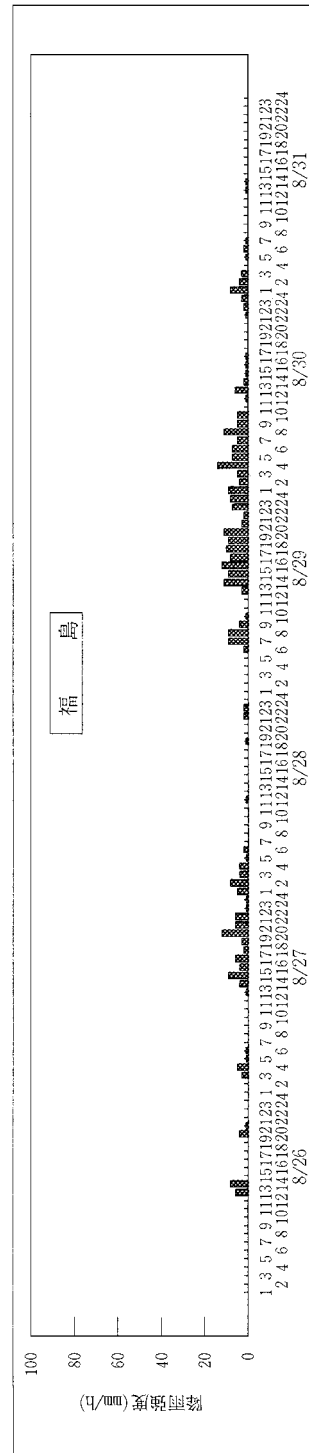
8月26日日中から8月31日にかけて, 福島県の南部の阿武隈川上流域を中心として, 総雨量1,000 mmを越える大雨があり, 特に真船では1,268 mmを記録した(建設省福島工事事務所, 1998a及び福島県, 1998a)。この大雨は, 二つのピークを有し, 前半部分は8月26日日中から27日未明にかけて, 後半部分は29日午前から30日夜半にかけて発生した(図2)。

前半部分においては流域最大で時間雨量で90 mm(真船26日18時福島工事事務所の観測点)後半部分においては流域最大で46 mm(真船30日4時同上の観測点)の豪雨が生じた。

今回の洪水ではこの二つのピークを有する降雨波形により洪水流出波形も二つのピークを有した。

図2 各雨量観測所の時間雨量（1998年8月26日～31日）

Fig. 2 Hourly rainfall intensity from 26 to 31 August 1998 in the Abukuma River basin.

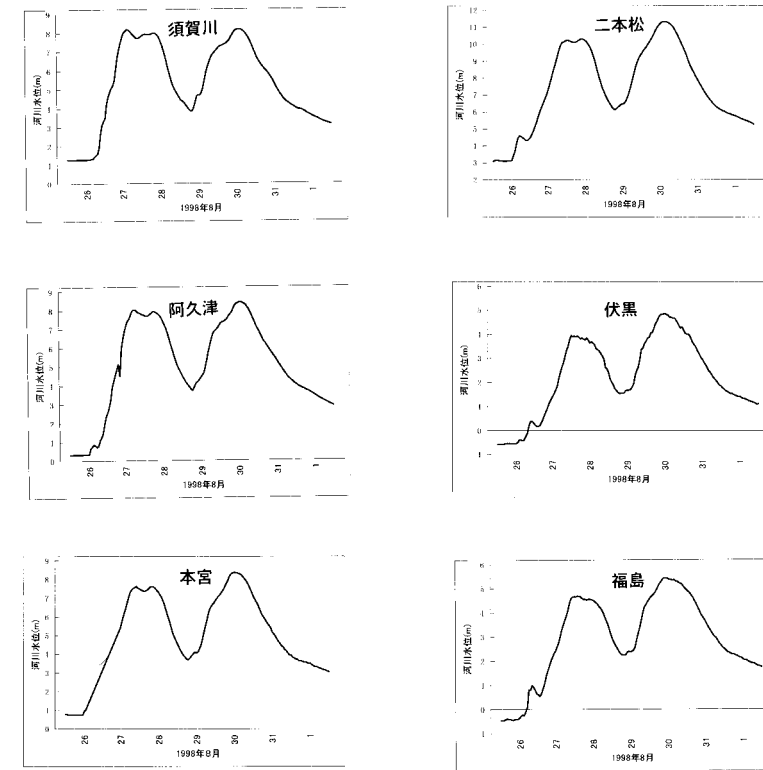
今回の洪水は, 昭和61年8月既往最大の洪水に迫る出水であった。昭和61年8月洪水は1山洪水であったが, 今回の洪水は洪水ピークが2つある。即ち2山, 特に上流の須賀川水位観測所においては, 計画洪水位7.915 mを越える8.17 m(8月30日, 14:00)を記録した。表1に既往洪水の最高水位の一覧を示す。又, 図3に各水位観測所におけるハイドログラフ(時間~水位曲線)(建設省福島工事事務所, 1998a)を示す。これらの図から, 1山目と2山目のピークは下流に行く程その差が大きくなり, 福島地点で再びその差が縮まっている。

又, 1山目と2山目のピークの発生の時間差は下流に行くに従い, 小さくなり, 福島地点で再び大きくなっていることが分かる。

次いで, 2山目に関しては, 各地点におけるピーク水位発生時刻は, 須賀川(8月30日, 14時), 阿久津(8月30日, 13時), 本宮(8月30日, 12時), 二本松(8月30日, 14時), 福島(8月30日, 11時), 伏黒(8月30日, 12時)という様にほぼ同時刻に発生している。

図3 各河川水位観測所の時刻水位（1998年8月26日～9月1日）
Fig. 3 Hourly water level from 26 August to 1 September 1998 along the Abukuma River channel.

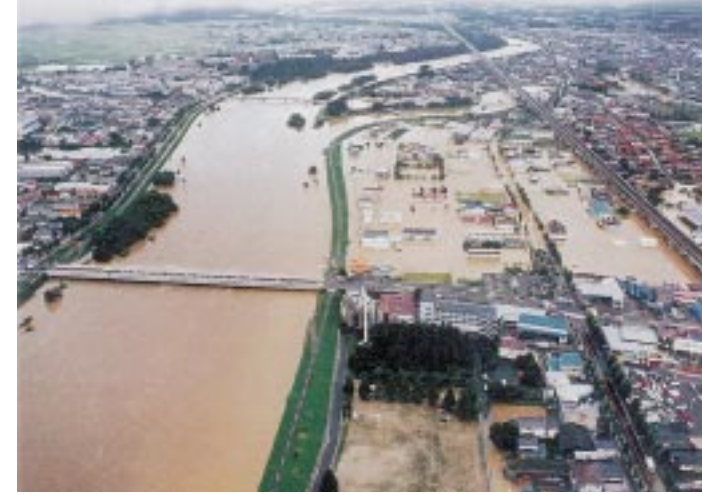
写真7 笹原川合流点左岸側の氾濫状況（福島工事事務所提供）
 Photo 7 Flooded area at the left side of the confluence of the Abukuma River with the Sasahara River.

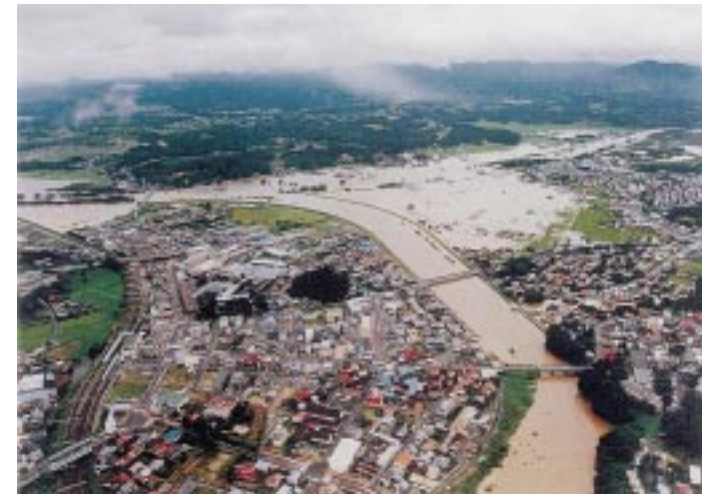
写真8 釈迦堂川合流点の左右両岸の氾濫状況（福島工事事務所提供）
 Photo 8 Flooded area at the both sides of the confluence of the Abukuma River with the Syakadou River.

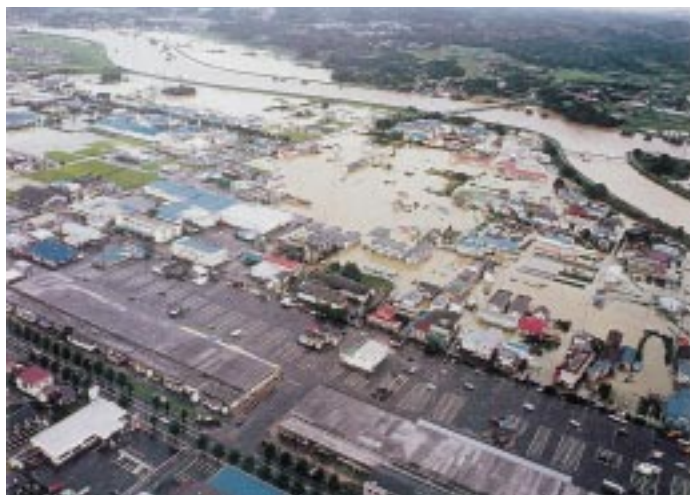
写真6 逢瀬川合流点左岸側の氾濫状況（福島工事事務所提供）
 Photo 6 Flooded area at the left side of the confluence of the Abukuma River with the Ohse River.

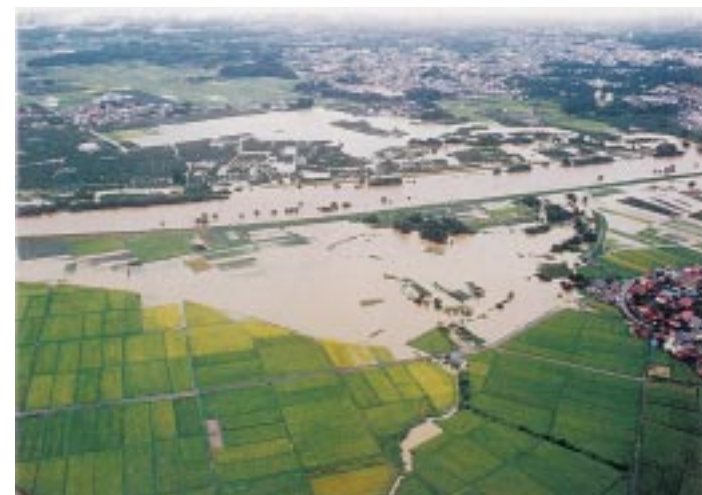
写真9 須賀川市両岸の氾濫状況（福島工事事務所提供）
 Photo 9 Flooded area at the both sides of the Abukuma River in the Sukagawa City.

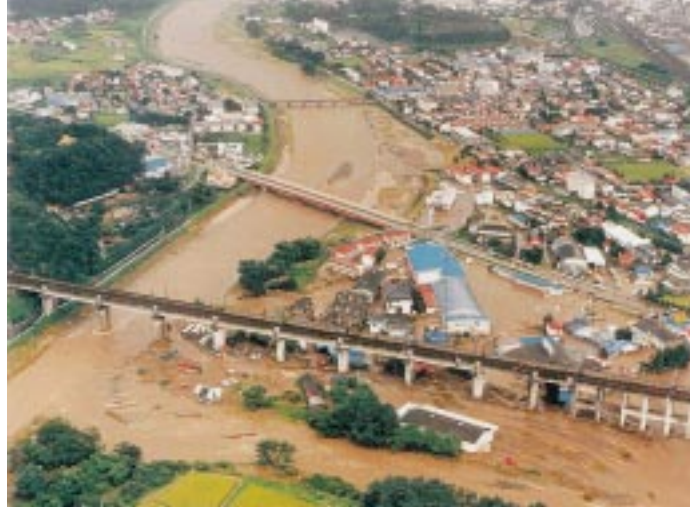
写真10 白河市堀川合流点の氾濫状況（福島工事事務所提供）

Photo 10 Flooded area at the confluence of the Abukuma river with the Hori River in the Sirakawa City.

今回の水害による死者は11名である。このうち西郷村、岩代町、大信村等の土砂害による死者が9名で、そのほとんどをしめる。洪水による死者は白河町の2名でその内1名は流水に流されて死亡された。白河町の被害の発生場所は、北側国道4号と南側のJR東北新幹線に挟まれた地域で支川堀川の右岸堤の決壊による洪水流の侵入によって地域内に湛水し、短時間で流出し、大きい流速が生じた（土木学会，1998）。
