## II 震動台活用による建造物の耐震性向上

研究代表者 佐藤 正義(防災科学技術研究所)

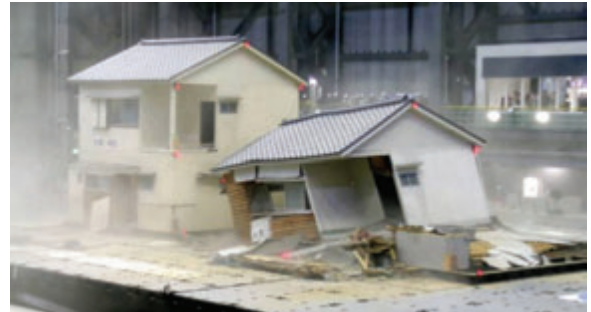
震動実験では、1995年兵庫県南部地震時に震度7地域であるJR鷹取駅で観測された地震波を入力しました。試験結果を写真1に示します。実験で無補強の既存住宅が倒壊する過程が、映像、計測データによって把握されましたが、耐震補強されたものがしかるべき耐震性を示すこと、及び耐震診断の信頼性が検証できた、等の成果を得ることができました。

写真1 加振後の様子(右:無補強建物、左:耐震補強建物)

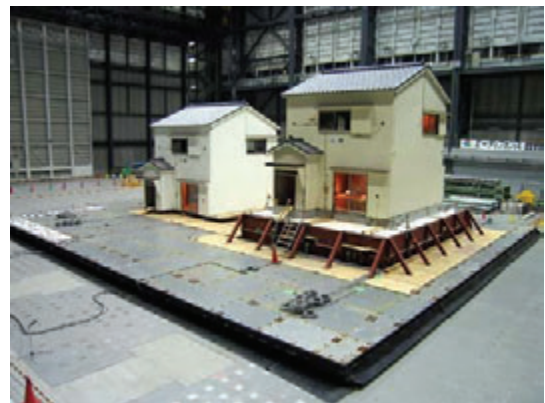
写真2 新築で再現した試験体(右は模擬地盤・基礎つき)

これらの、移築した住宅を用いた試験結果をふまえ、平成18年度は、経年変化の影響や耐震補強技術のさらなる精度向上を目的とし、新築の試験体2体を使用した実大実験を実施しました。試験体は移築した無補強建物の平面および軸組を可能な限り新築で再現したものとし、1棟は補強をしないまま試験体としました。もう1棟は、発泡系プラスチック材料の上にコンクリート基礎から建設することで、基礎の被害が調査できるようにしました。また、実際の補強工事の際に、施工上の問題から必要な耐力の金物を使用できない場合を想定した耐震補強を行い、不十分な耐震補強の効果を検証しました。試験の状況を写真2に示します。

実験の結果、木造住宅では経年変化による耐震性能の低下を最小限に抑えるための維持管理が重要なことがわかりました。同時に、古い基準で建てられた住宅は、新築であっても地震により大きな被害を生じることが確認され、耐震補強を行う必要性が改めて認識されました。一方、適切に設計・施工された耐震補強であれば不十分であっても実施した分だけの効果は期待できる可能性が高いことが確認されました。

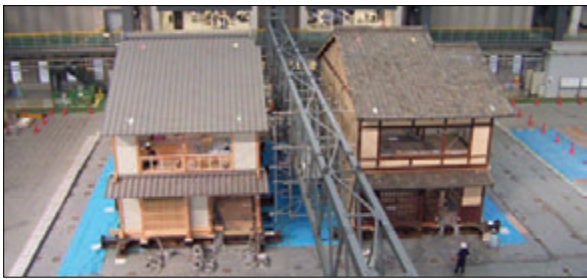
新築京町家試験体      移築京町家試験体  
写真3 京町家の震動台実験

京都における町家を対象として、E-ディフェンス利用による実大実験により、現行の建築基準法による耐震基準を満足していない京町家の耐震性能の評価法や耐震補強法の検証を行いました。平成17年度の試験体を写真3に示します。1棟は既存京町家で昭和7年に建てられた京町家を解体・移築し、一部に耐震補強を行いました。もう1棟は、京町家の外観意匠・空間構成を継承しながらも、大きな変形をすることができる構法を取入れ、必要な耐震性能確保のため提案された設計法で新築した京町家です。

加振実験の最後には大変形時の建物挙動や限界性能の検証を目的として、1995年兵庫県南部地震に神戸海洋気象台で観測された地震波(JMA-Kobe波)の3成分同時加振を行いました。移築京町家は、比較的小さな地震を加えた場合でも土壁の亀裂や剥落などの損傷が生じましたが、耐震補強を行うことで大地震加振においても倒壊することなく、補強効果を確認できました。一方、新築京町家は、大地震加振においても構造体に著しい損傷は無く、高い耐震性を有することを確認できました。平成18年度には、伝統構法木造建物で特徴的な構造の耐震性能を明らかにするための実験も行い、柱脚の仕様や床剛性、屋根のかけ方などによる建物の挙動の違いを明らかにするなど、貴重なデータを取得しました。

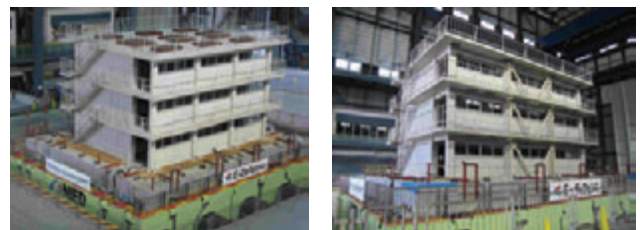
無補強試験体      補強試験体  
写真5 実大3層建物の震動台実験

基礎を固定していない無補強試験体の100%加振では、基礎底面ですべり変形(最大8cm)が生じて建物への入力が低減したため、被災度は小破にとどまりました。

さらに、基礎を固定し、100%加振を行ったところ、建物は廊下側短柱のせん断破壊、教室側柱の付着破壊、中央独立柱の曲げ圧縮破壊の順に、柱の脆性的な破壊が連続的に生じ、両側耐震壁と残存軸耐力で鉛直軸力を支持しうる状態に達して、構造物としてはほぼ崩壊状態に至りました。一方、補強試験体は100%加振でも、補強の効果によりほぼ弾性的な挙動を示しつつ、コンクリート部材の減衰効果で応答変形は十分小さいものでした。

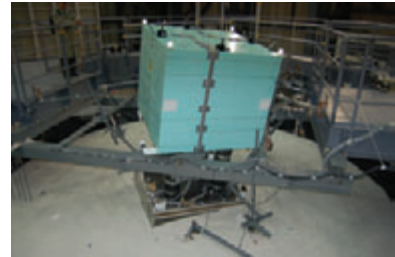
写真7 実験終了後における構造物の傾斜

最後に実施した実験では、JR鷹取波の実記録と同じ大きさで加振し、杭基礎の破壊実験を行いました。写真7に、破壊実験の加振実験終了後における構造物の傾斜状況を示しています。加振による杭の折れ曲がりに伴い、構造物が北東方向に約10度傾き、写真8に示すように杭頭から1~1.5mの位置で折損という、大地震時の杭の破壊現象を再現できました。

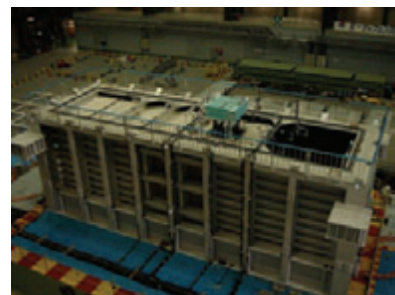
写真9 矢板式護岸の側方流動実験の試験体

液状化に伴う矢板護岸の変形メカニズムと背後地盤にある杭基礎の破壊メカニズムを実大規模で把握することを目的としています。実験は、写真9に示すように、内寸で長さ16m、幅4m、深さ5mの土槽に、地盤模型を作成しました。矢板護岸は、鉛直方向長さ3.5mです。地盤は土槽底板から支持層、液状化層および非液状化層の3層で構成されています。背後地盤に、建物を想定した杭基礎、フーチング、構造物を設置しました。

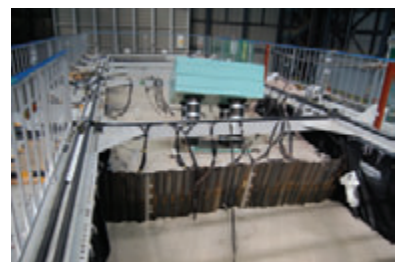
写真10に杭基礎構造物および矢板の加振実験後の変形状況を示します。杭基礎構造物は水側へ約1.3m移動、構造物が約20度陸側へ傾斜、矢板は水側へ約1.1m移動するという大地震で想定される側方流動の被害を再現できました。

写真10 実験後の試験体(護岸前護面の水を排水した状況)

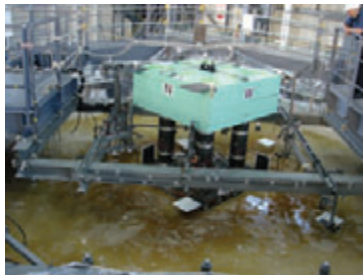
写真11 実験終了後における液状化による地盤の水没

最後に実施したJR鷹取波加振300Gal加振は、液状化時の杭基礎の破壊実験です。その結果、写真11に示すように、地盤は完全に液状化して杭基礎周辺の地盤から数多くの噴砂・噴水が発生し、杭の周辺地盤は水没しました。杭は完全に塑性域に達しフーチングには45mm、東側へ70mmの残留変位が発生するという地盤液状化時の杭の破壊挙動を再現できました。

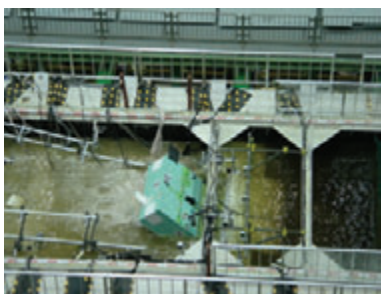
写真12 実験終了後のケーソンの傾斜と建造物の崩壊状況

加振実験により、地盤全体が液状化し、それに伴いケーソンは水平方向に約1.5mという大きな変位を生じ、建造物は側方流動により、約20度水側へ傾斜しました。これは杭の折損によるものであります。

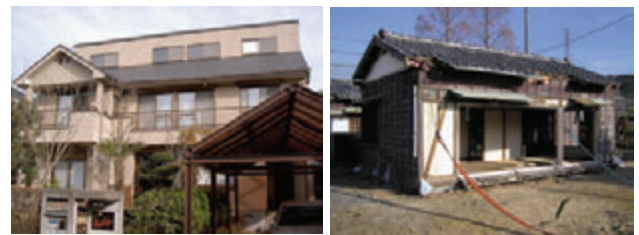
実際の木造建物に地震計を設置し地震時の建物の挙動を計測しました。対象建物は、栃木県に 6 棟(写真 1)、静岡県 1 棟、東京都 1 棟、神奈川県 1 棟の計 9 棟としました。うち、静岡県の建物は実際に耐震補強を実施した木造建物です。大きな地震は観測できませんでしたが、観測された範囲では以下

写真 1 地震応答観測対象建物例 写真 2 劣化と耐震性調査建物

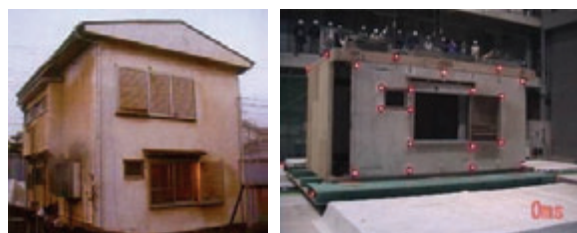
写真 3 移築試験体(左:元の建物、右:移築構面試験体)

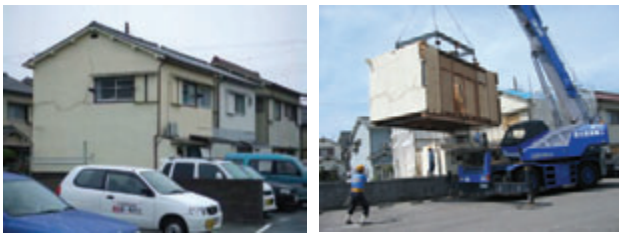
- (1) 試験体となる既存木造住宅の調達とその劣化・環境条件等の調査
- (2) 震動台による加振実験により、倒壊過程の追跡
- (3) 耐震診断結果と耐震性を比較検討

写真4 移築震動台実験試験体と移築方法

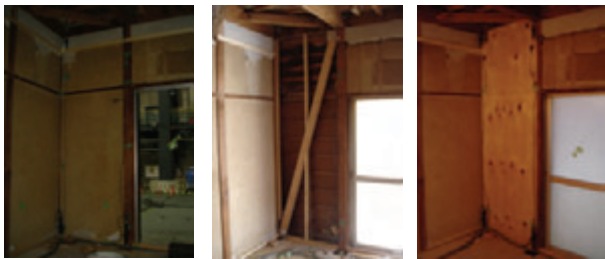
写真5 B棟耐震補強(左から、補強前、筋かい、合板)

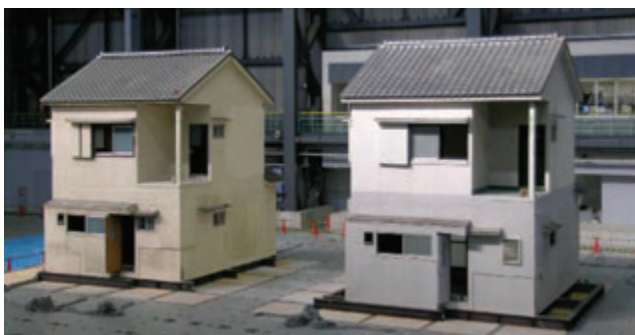
写真6 E-ディフェンス震動台実験(右:無補強建物、左:耐震補強建物) 入力は左右(桁行)方向がY方向

この目的を達成するために、同じ構法、構造仕様、劣化程度の住宅2棟を震動台上に移築し、一方はそのまま、他方は耐震補強工事を施し、震動台実験によって破壊するようにしました。試験体は、公募とし、条件を満たす写真4、表2の建物としました。この建物は、同一の施工業者が同時期に建築した建て売り住宅で、ほぼ同じ間取りとなっていました。

C棟は、JR鷹取波100%1回目の加振で、1階の土壁が脱落するなど大きく損傷しましたが倒壊には至りませんでした。その後、最大余震を想定した、JR鷹取波60%(震度5強相当)入力後のJR鷹取波100%2回目の加振により、倒壊に至りました。D棟は、C棟が倒壊した加振でも大きな損傷は見られず、基礎にも目立った被害は生じていませんでした。その後、JR鷹取波100%4回目の加振で1階部分より倒壊しました。C棟、D棟の倒壊したときの様子を写真7に示します。本実験結果から、木造住宅では経年変化による耐震性能の低下を最小限に抑えるための維持管理を適切に行うことが重要である可能性が指摘されます。しかし、倒壊は免れたもののC棟の受けた被害は甚大で、1981年以前に建てられた建物に対する耐震補強の必要性が改めて認識されました。また、不十分な補強であっても、接合部を適切に評価した上で十分な評点が得られるように補強すれば、実施しただけの耐震補強効果は得られる可能性が高いこともわかりました。実験結果は分析の途上であり、今後詳細な検討を進めていく予定です。

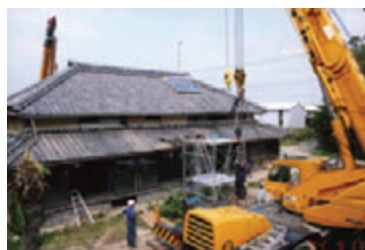
写真 8 明治 31 年築の伝統民家のクレーン 2 台による水平力繰返し載荷実験

低下するまで、建物の南北にクレーン車を配置して、正負繰返しの大変形加力実験を行いました。加力実験における荷重と変形の関係を図 9 に示します。最大耐力は 106.6kN であり、建物重量に対して 0.184 の割合でした。実験終了時には差鴨居より下の柱の傾斜角が 1/7rad を超えても最大耐力の 75% に相当する耐力を保持していました。顕著な損傷状況は、1/60 ~ 1/50rad では土塗り壁にせん断変形による壁土のひび割れが観察され、柱の傾斜角が 1/10rad を超える変形になると、曲げによる割れが柱と差鴨居との接合部で発生しました。柱に損傷を生じたもの大破・倒壊には至らず、腐朽のために柱脚、足固めの強度が低下した築 100 年以上の伝統民家でも、大きな変形性能を有していると言えます。

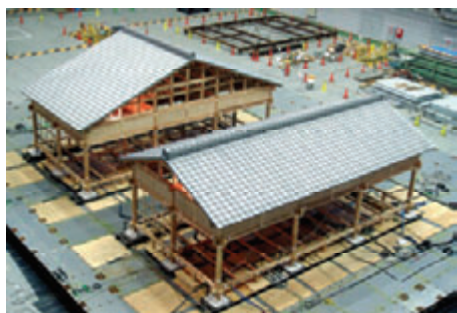
試験体は、柱寸法 150mm×150mm のスギを用いた 2 行×3 列の平面形状であり、5.46m×10.92m の床面積 59.62m<sup>2</sup> の平屋建ての建物です。柱脚はすべて礎石建ちとしました。

奥:L試験体 手前:S試験体  
写真10 伝統木造住宅の実大震動台実験

300mm のせいを有する差鴨居と荒壁パネルで構成された小壁が各主要構面に配置されており、桁から下の軸組は同じ仕様となっています。また、全面壁の配置を変化させることで偏心による地震時挙動の影響を明らかにしました。屋根は両試験体とも4寸勾配とし、葺き土無しの瓦葺きです。棟高はL試験体で5614mm(図13)、S試験体で4622mm(図14)でした。L試験体の棟高がS試験体より約1000mm高いため、小屋裏に二重梁を設置しました。全面壁が付いていない写真10の状態での試験体総重量は、L試験体で104.17kN、S試験体で105.24kNでした。

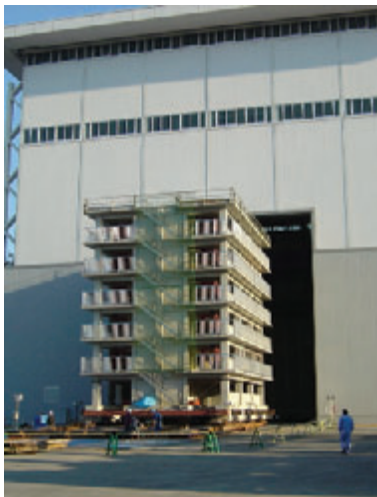
試験体製作は、実験棟屋外にて2005年7月中旬から開始し、11月中旬に竣工しました。その後、試験体を振動台テーブル上へ設置するため、試験体基礎部に取付けたブラケットを合計32台の油圧ジャッキでジャッキアップし、基礎下にレールを敷き込み、その上をコロ曳きして移動させました(写真2)。

写真2 移動中の試験体

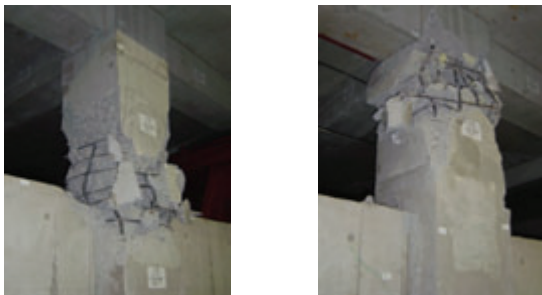
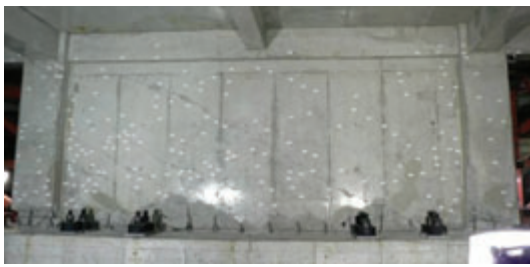
(3) 1 層  $X_2Y_{2,3}$  耐震壁(加振 6 後)  
写真3 加振終了時の破壊状況

(6)加振 6:加振 5 でせん断破壊した短柱では、主筋の激しい座屈とコアコンクリートの圧壊により、鉛直支持能力を喪失したと思われる程度まで破壊が進行しました。短柱  $X_1Y_1$  は柱頭側で接合部破壊し、 $X_1Y_4$  では腰壁端部の破壊および柱脚付近での柱のせん断破壊に至りました。耐震壁は 1 層脚部でのすべりが顕著に生じる性状を示しました。 $X_3$  通り長柱は全て 1 層脚部で曲げ圧縮破壊しました。加振後の試験体は崩壊寸前だが辛うじて自立している状態でした。2 階の残留変位は X 方向で 0.9mm、Y 方向で 39.9mm でした。

(1) 1 層  $X_1Y_2$  短柱(加振 5 後) (2) 1 層  $X_1Y_3$  短柱(加振 5 後)

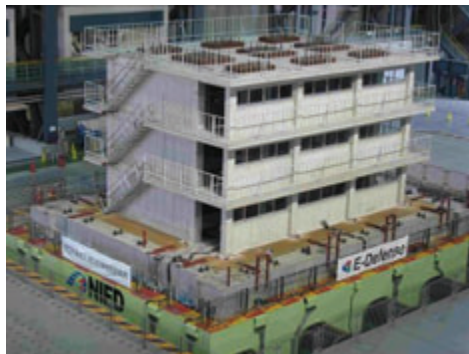
写真4 既存RC試験体 概観

いずれの試験体も基礎をボルト等で振動台に直接固定することはせず、直接基礎の底面摩擦および近傍側面土圧を模擬する容器のなかでスウェイ・ロッキング現象を実現しようとしており、実大規模の実験でこそ可能な試みとなっています。

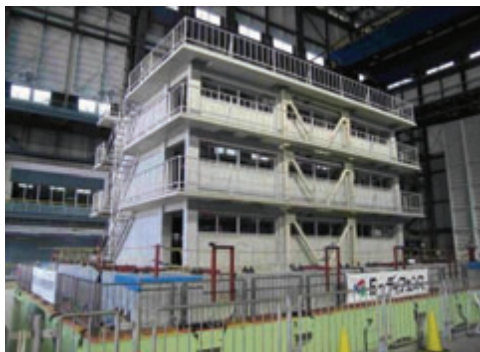
写真5 補強試験体 概観

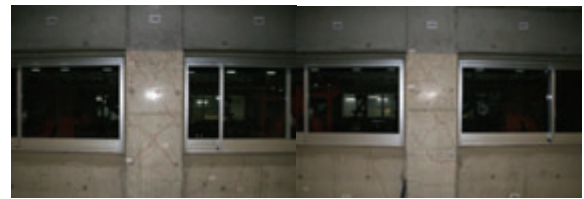
写真6 既存RC試験体 被災状況(X1構面 Run4)

Run4では、基礎底面ですべり変形(最大8cm)が生じて建物への入力低減、最大変形角1/250、被災度は小破にとどまりました(写真6)。Run4後に静的載荷試験を行い、試験体を定位置に戻して高力ボルトで基礎を固定しました。

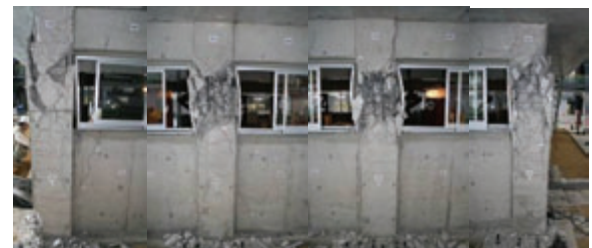
写真7 既存RC試験体 被災状況(X1構面 Run6)

Run6では、基礎はボルトに加えて周辺容器梁に圧縮切梁で固定したためすべり変形も生じず、完全固定となって、台と1階はほぼ同じ入力となりました。建物は廊下側短柱のせん断破壊、教室側柱の付着破壊、中央独立柱の曲げ圧縮破壊の順に、柱の脆性的な破壊が連続的に生じて(写真7)、両側耐震壁と残存軸耐力で鉛直軸力を支持する状態に達して、構造物としてはほぼ崩壊状態に至りました。上部構造の最大応答層せん断力(ベースシア)係数は耐震診断による計算値を大きく上回り、変形角1/100付近で1.3に達しました。

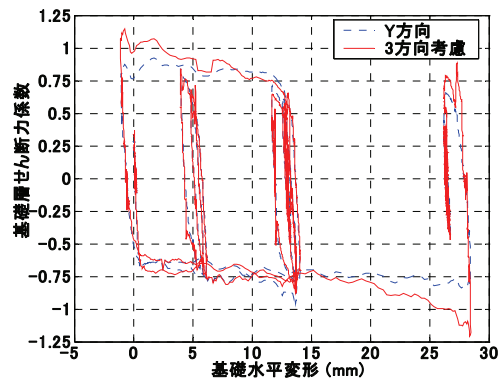
図 12 基礎 Y 方向復元力特性(Run5)

Run5 において基礎は振動台にボルト固定しているため、鉛直方向に変形していません。Run5 の基礎水平せん断力は加振中に変動することなく(摩擦係数で 0.7 相当)、滑りの方向も Y 方向に集中していました。これら実験結果の対比から、鉛直方向の入力加速度と基礎変形自由度が基礎滑り性状に大きく影響を及ぼしたと推察されます。

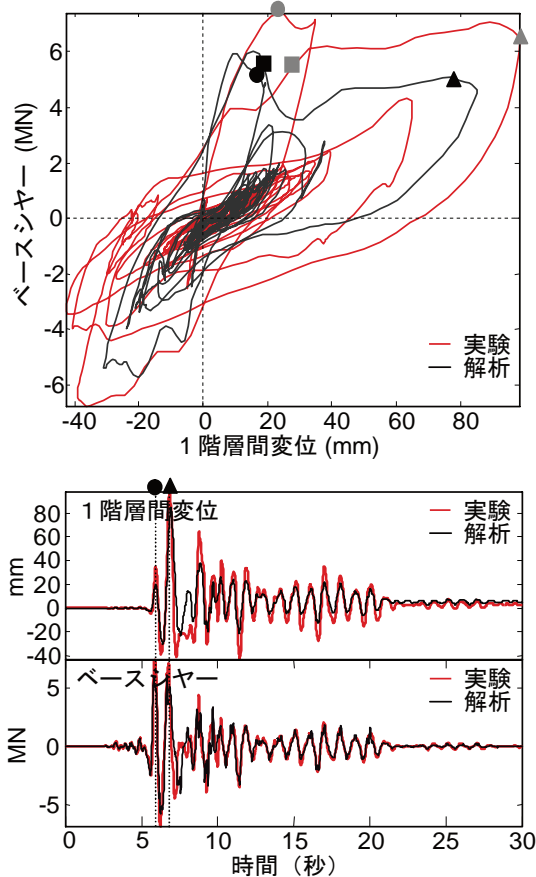
図 14 実験結果と解析結果の比較

振動台で計測された加速度記録(25, 50, 100%入力)を連続に入力した時の 100%入力時の動的解析の結果を実験結果とともに図 14 に示します。図中の●, ■, ▲はそれぞれ最大ベースシヤ(1 層せん断力)記録時、腰壁構面内側短柱( $X_1Y_2$ )のせん断破壊時、1 層層間変位が最大値を記録した時間を表します。

最大耐力記録時は(●)、実験では腰壁構面内側短柱( $X_1Y_2$ )の腰壁高さに相当する部位に曲げひび割れが観察されましたが、解析結果が実験結果にやや先行しています。その後、短柱がせん断破壊した時刻(■)の前後においては解析結果と実験結果の履歴にやや大きな相違がみられます。最大耐力を記録した後1秒が経過した時点では、実験では最大変位を記録し、耐震壁の壁板からは斜めせん断ひび割れが鮮明に観察されたのに対して(▲)、解析結果ではまだ最大変位に達しておらず、その発生時間の順序は最大耐力の場合と逆転しています。また、最大耐力は解析結果が実験結果を明らかに下回っており、これらの点に関しては解析モデルの精度は必ずしも十分ではありません。しかし、それぞれ

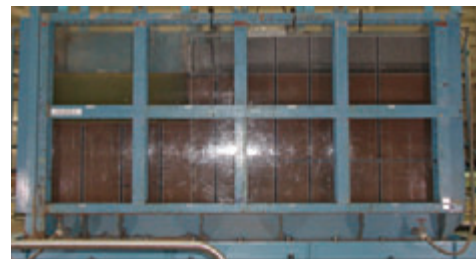
写真1 側方流動実験における試験体(加震前)

E-ディフェンスでの実験を実施するための事前研究として、側方流動における杭基礎の破壊を対象とした E-ディフェンスの実験で想定する1/4程度の規模の側方流動実験を行いました。実験は、剛体土槽(内寸:長さ 4.0m、幅 1.0m、深さ 2.0 m)に矢板護岸を有する砂質土盤モデルを作成し、護岸の背後地盤に杭基礎モデルを設置し、これらを水平(護岸平行方向のみ、護岸直角方向のみ)または水平・鉛直の2方向に加振しました。実験における試験体の状況を写真1に示します。実験結果の一例として、杭本数9本、上部構造物の質量170kg、護岸平行方向に正弦波20波の約400Gal を加振した実験結果を図3に示します。結果として、地盤の液状化による側方流動が発生し、護岸は約64cm と大きく変位し、それに伴って杭基礎構造物も変位させることができました。

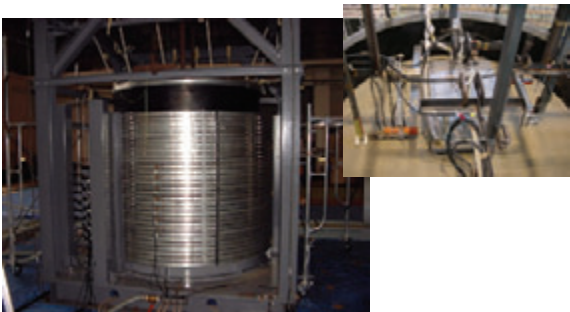
写真2 せん断土槽の外観と土槽表面の構造物設置状況

実験に用いた円形せん断土槽は、写真2に示すように内径1.8m、高さ1.5mの円形です。実験は、図4に示すような杭-地盤-構造物モデルに対して、加振方向(水平一方向、水平二方向、水平上下三方向)、加振加速度、構造物の固有周期、地盤の相対密度、地盤の種類(乾燥砂、飽和砂)を変化させることにより、杭基礎と地盤の相互作用を詳細に検討し、通常的设计で考慮される一方向の地震に対する応答と二方向の地震による応答がどの程度の差があるかを把握するため、H14~H16の3年間に合計16ケースの実験を実施しました。

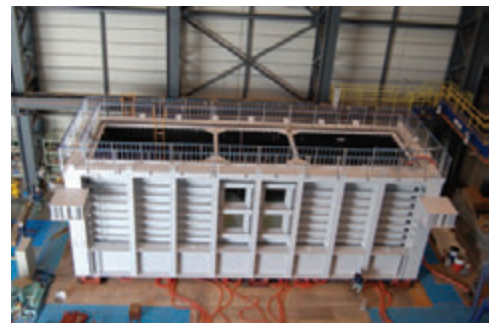
写真3 液状化に伴う側方流動実験の剛体土槽

地盤が地震時にせん断振動することを考慮すると、剛体土槽よりもせん断土槽の方が好ましいと考えられますが、地盤飽和のための真空圧に耐える構造にし易いことを考慮して剛体土槽とし、地盤の流動変形による側方壁との摩擦低減は、ゴムメンブレンにより対処することとしました。

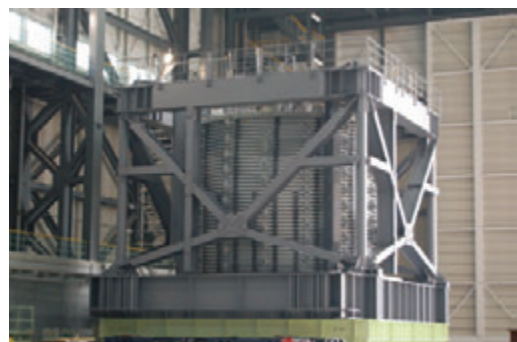
写真4 大型せん断土槽の外観

水平地盤の杭基礎の実験では、水平二方向の地震動入力による杭の破壊の影響を把握する必要があると考え、円形のせん断土槽としました。サイズは内径8m、深さ6.5m、土槽底板部は約100ト、可動部のせん断リングは総数40段で約50トです。大型円形せん断土槽の外観を写真4に示します。せん断リング間は、リニアベアリングを二方向に組み合わせ摩擦抵抗を極力小さくしました。さらに、土槽上部への足場と変位測定用不動梁を兼ねた外部架構(質量約70ト、脱着可能とするためボルト止め)を設置することとしました。

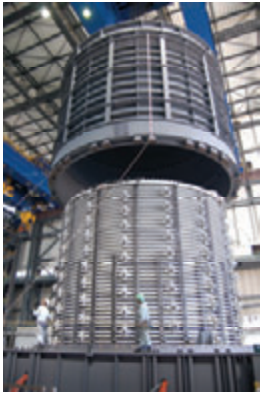
降させる「水中落下法」を採用していました。しかし、この方法では地盤の相対密度が 40～45%のものしか作成することができず、作成された地盤の飽和度に不明確さが残ります。E-ディフェンスの土槽実験では、緩いものから密な地盤までが作成可能である方法として、地盤を一定の層厚で敷きならし、締固め回数による密度管理を行うことにより地盤作成を行うようにしました。地盤飽和については、十分に高い飽和度が得られる方法として、「真空飽和法」を用いることにしました。剛体土槽の場合、土槽の上部に真空圧に耐えられる剛性の高い蓋を設置し、土槽内の空気を脱気して、地盤の下部から脱気水を浸透させる方法としました。円形せん断土槽の場合は、写真5に示すように茶筒の蓋のような大きな容器(内径:約10m、高さ:70、質量約120ト)を製作して土槽にすっぽりとかぶせ、内部の空気を脱気して、土槽下部から脱気水を浸透させる方法としました。また、地盤を飽和させるための脱気水を作るために、容量27m<sup>3</sup>の耐圧タンクを2個装備しています。

写真5 真空飽和用の蓋の設置状況

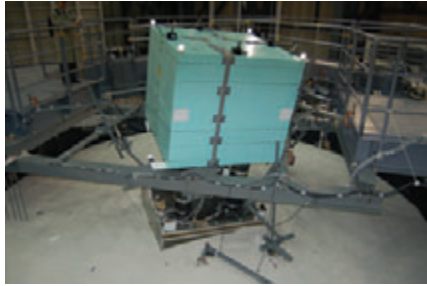
写真7に、破壊実験の加振実験終了後における構造物の傾斜状況を示しています。地震波の加振による杭の折れ曲がりに伴い、構造物が北東方向に約10度傾いていることがわかります。すべての杭で杭頭に提灯座屈が見られ、写真8に示

写真7 実験終了後における構造物の傾斜

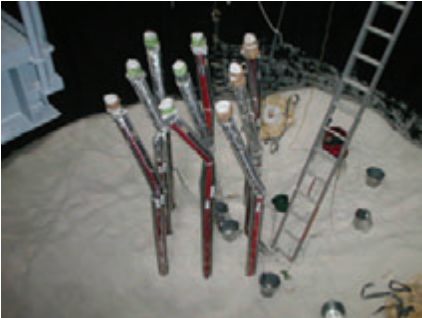
写真8 実験終了後における杭の折損状況

すように杭頭から1～1.5mの位置で曲げ破壊による折損が生じていました。

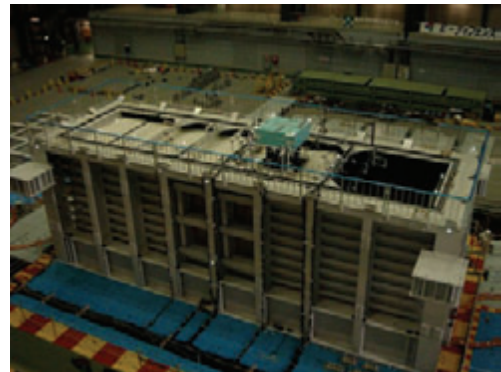
実験は、矢板護岸の背後に杭基礎で支持された構造物を想定しており、図12に示すように、内寸で長さ16m、幅4m、深さ5mの土槽に、地盤模型を作成しました。矢板護岸は、鉛直方向長さ3.5mであり、矢板前後の地盤(陸側と水側)の高低差は1.3mです。水位面は、陸側地盤の地盤面より-0.5m(水側地盤の地盤面より+0.8m)としました。地盤は支持層、液状化層、および不飽和層の3層で構成され、陸側地盤高さ4.5mです。背後地盤には、杭基礎、フーチング、構造物を設置しました。杭基礎は、鋼管杭6本で構成されています。計測は、加速度計、変位計、ひずみゲージ、間隙水圧計、土圧、荷重計を総数844台設置しています。

写真9 側方流動実験の試験体(右側に矢板護岸を設置)

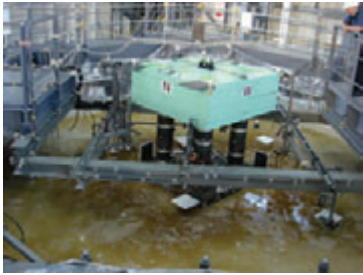
写真11 実験終了後における液状化による地盤の水没

真11に示すように、地盤は完全に液状化して杭基礎周辺の地盤から数多くの噴砂・噴水が発生し、杭の周辺地盤は水没しました。杭の曲げびずみは完全に塑性域に達し、フーチングは南側へ45mm、東側へ70mmの残留変位が発生しました。また、実験終了後に地盤を除去した時に、写真12に示すように杭頭部に座屈が発生しており、杭に大きなダメージが生じました。実験結果により、地盤液状化時に杭に大きな応力を発生させる原因を把握するデータが取得できました。

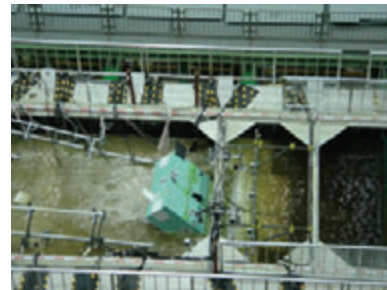
写真12 実験終了後の試験体

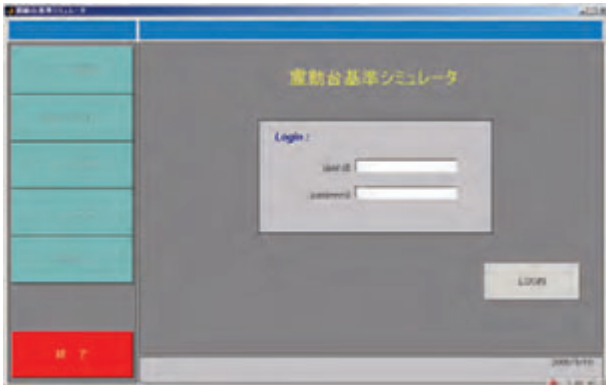
その後、図4の画面の左側のボタンで、加振データ作成(選択)、パラメータ設定、シミュレーション、結果表示の順で作業を選択しシミュレーションを行います。図4は、パラメータ設定画面であり、ここで試験体のパラメータの入力と加振制御条件の設定を行います。引き続き、シミュレーションの実行、結果表示と進みます。

図3 シミュレータの起動画面

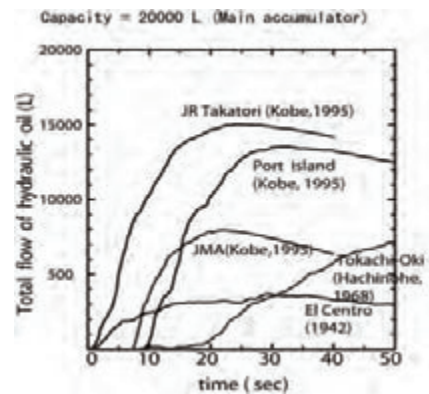
図2 各地震波に対する消費油量の経時変化

- a) 波形処理解析機能(加速度波から速度波、変位波算出、速度波から加速度波、変位波算出、スペクトル解析機能)
- b) 加振限界性能線図との比較及び補正機能
- c) 消費油量の算出及び経時変化表示(図2参照)
- d) 震動台位置表示及び三次元継ぎ手角度計算機能
- e) 成層地盤の地震応答解析(SHAKE,FDEL,MDM)
- f) 成層地盤の非線形引き戻し解析機能(MDM)
- g) 標準的な地震動波形推定機能
- h) 有名地震記録及び兵庫県南部地震記録の格納

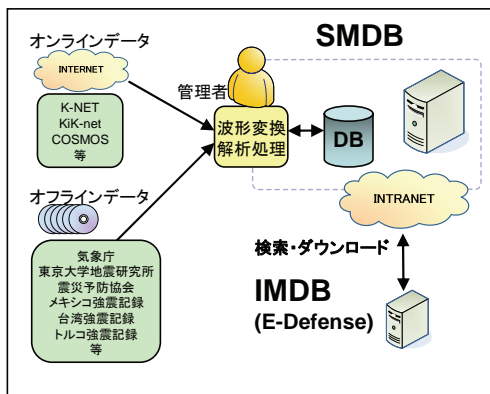
図3 データベースの概念

図3に示すように、本データベースシステムSMDBへは、E-ディフェンスに設置されたIMDBから検索機能を使用することが出来ます。
