### 3.1.2.2 木造建築物を対象とした簡便かつ高精度な耐震診断技術の開発

(a) 業務題目 木造建築物を対象とした簡便かつ高精度な耐震診断技術の開発

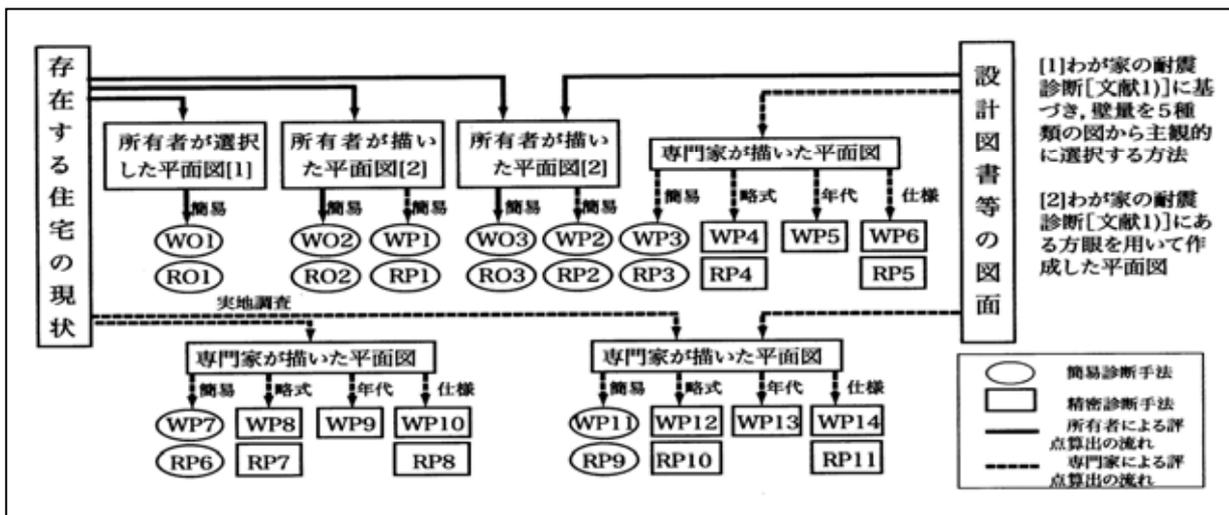
図2 耐震診断フロー

また平面図から壁量および偏心率についての評点を算出する方法については、簡易診断<sup>1)</sup>に基づいた場合を「簡易」、無開口壁の実長と評点の関係図から算出する方法<sup>1)</sup>を「略式」、無開口壁の実長から築年代によって算出する方法<sup>2)</sup>を「年代」、耐力壁、無開口壁の壁仕様に依りて計算する方法<sup>1)2)</sup>(以降、仕様別診断)を「仕様」と呼ぶこととし、図2中にそれぞれ示した。

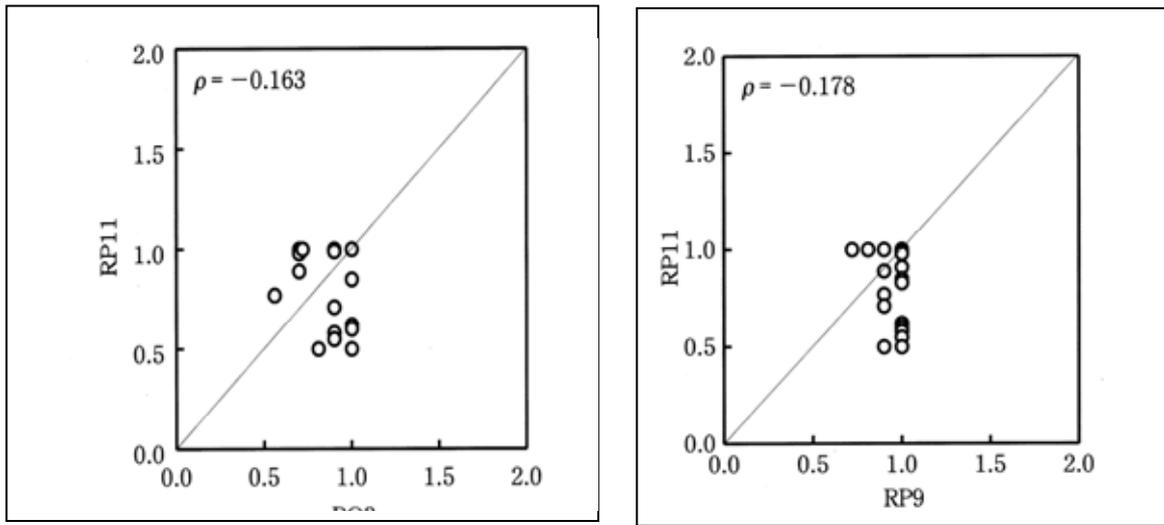
図5 偏心率に関する評価結果

(a)自己診断値(R03)と専門家(RP11)による評点 (b)専門家による評点の比較(RP9 と RP11)

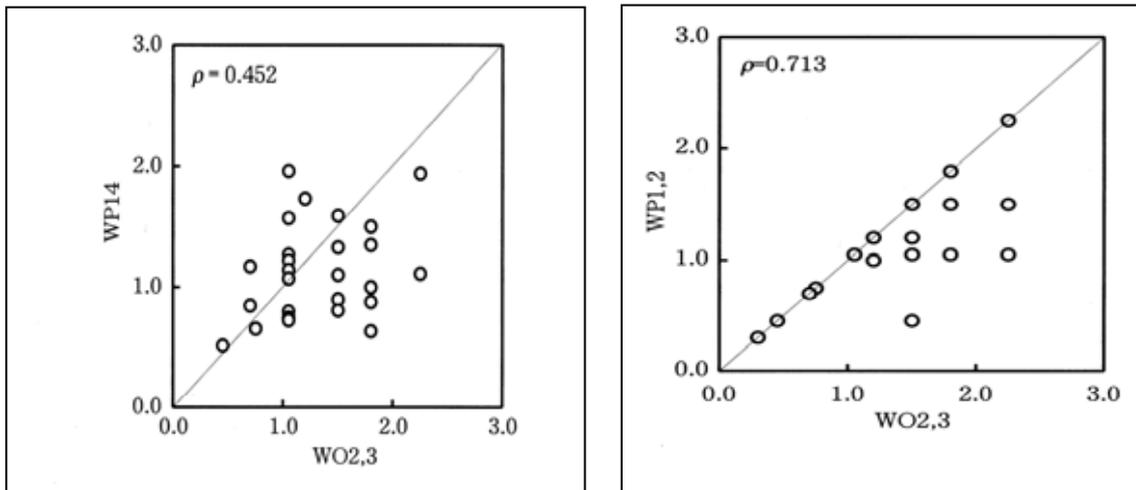
図6 壁量に関する評価結果

図6(a)は壁量に関わる自己診断の評点 WO2,3 と、仕様別診断に基づく詳細な評点 WP14 の対応を示している。偏心率に比べやや相関性は高いが、自己診断による評点の方が専門家による評点より高い場合が多い。そこで、自己診断における壁量計算の影響を見るため、自己診断の評点 WO2,3 と、所有者の描いた平面図を基に専門家が診断した評点 WP1,2 の対応を図6(b)に示した。

(a) 自己診断値(WO2,3)と専門家(WP14)の比較

(b) 自己診断値(WO2,3)と専門家(WP1,2)の比較

図 6(a)、(b)に示したように、自己診断結果と専門家の診断結果が一致しない評点の多数は、自己診断において高く見積もられ、大きいところでは2倍以上高い評点もあった。そこで、所有者の壁量計算過程を個々に見直したところ、壁の実長をx,y方向に分けずに合算したり、半間と一間とを取り違えて計算するという間違いが目立った。

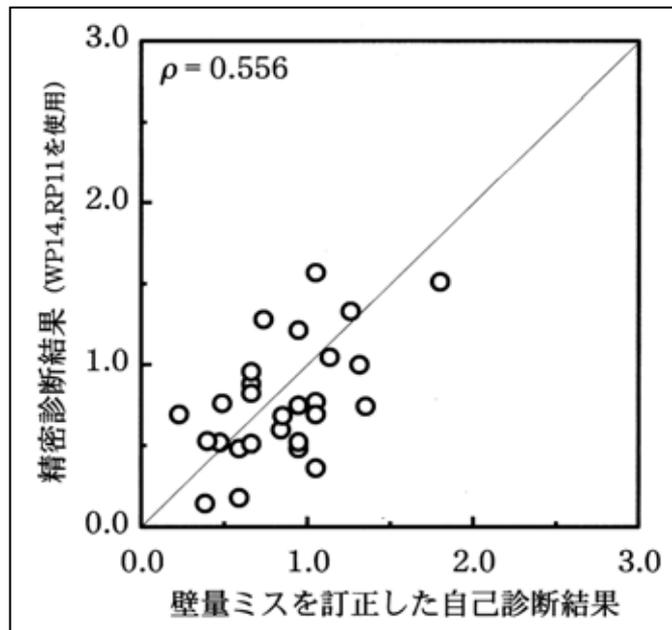
図7 壁量計算のミス訂正後の総合評価点の比較

こうした所有者の計算間違いを訂正し、図3の総合評点の関係を書き直したものが図7である。依然相関性が高いとはいえないが、図3で見られた極めて危険側の診断値はかなり減っており、壁量計算上のミスをなくすことで診断精度はある程度向上させられることが分かった。

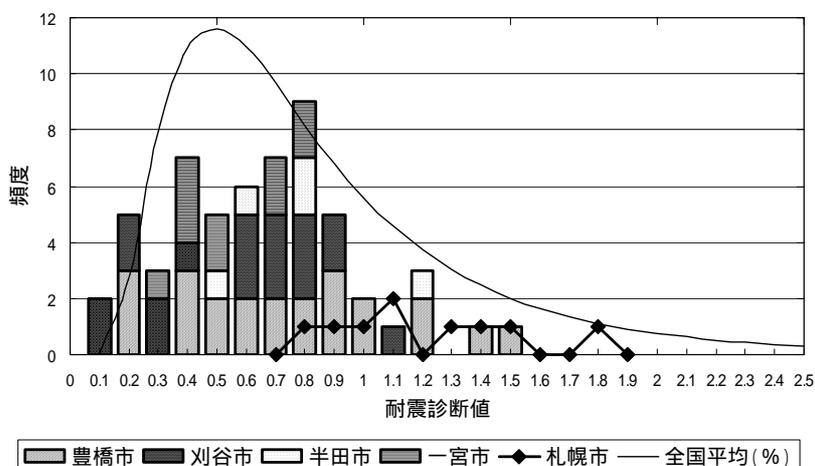
図14 調査対象住家の耐震診断値の頻度分布

今回選定した住家は、住家所有者が実施した「わが家の耐震診断」で危険と判定されたために耐震精密診断を実施したものであるため、耐震診断値は低い側に偏っている。図14に今回対象とした住家の耐震精密診断値の頻度分布（棒グラフ）を、昨年度実施した北海道の住家（折れ線表示）のそれと併せて示す。横軸が耐震精密診断値で、縦軸が頻度実数である。これによれば、今回対象とした住家は耐震精密診断値で[0.12、1.49]に分布しており、平均値は0.68であった。北海道（札幌市）は[0.84、1.80]に分布しており、平均値は1.25であったので、耐震性はかなり低い。なお、愛知県下で見ると

ば、地域（市）の違いはそれほど大きくないのが同図より分かる。参考までに、木耐協が実施した日本全国の耐震精密診断値の相対頻度分布（縦軸は％尺度に読替る）が実線で同図に示されている。全国の耐震診断値の平均値はこれによれば0.80である。

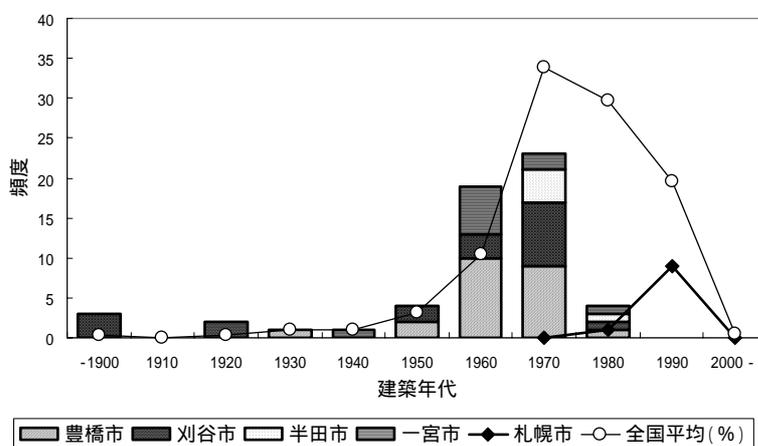
図15 調査対象住家の建築年代

対象とした住家の建築年代を図15に示す。図14（耐震診断値分布図）と同様、愛知県の対象住家については棒グラフで、北海道（札幌市）の対象住家については折れ線グラフで示してある。これより今回診断対象とした愛知県の建物の古さが分かる。最も古いものでは刈谷市の1902年築が対象となっている。平均値で比較すると、愛知県の対象群は1964.3年であり、北海道は1990.8年である。

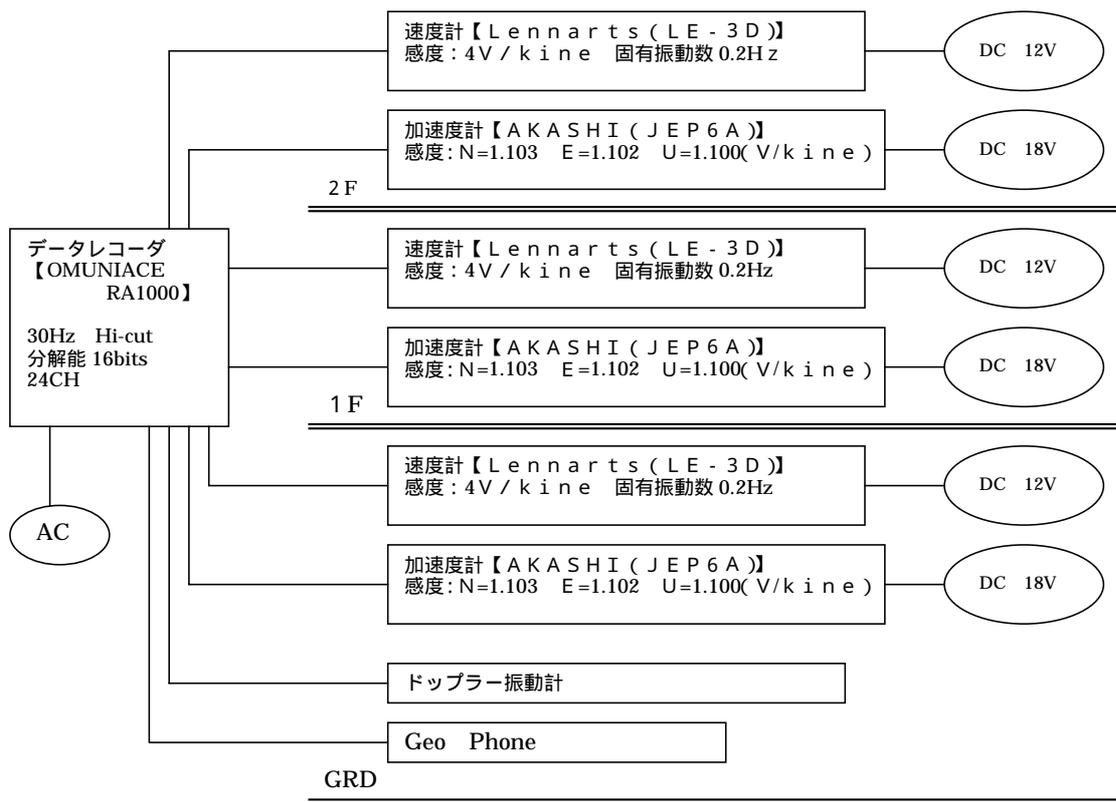
図17 Team-Ok使用の測定システム図 測定器番号(計-1)

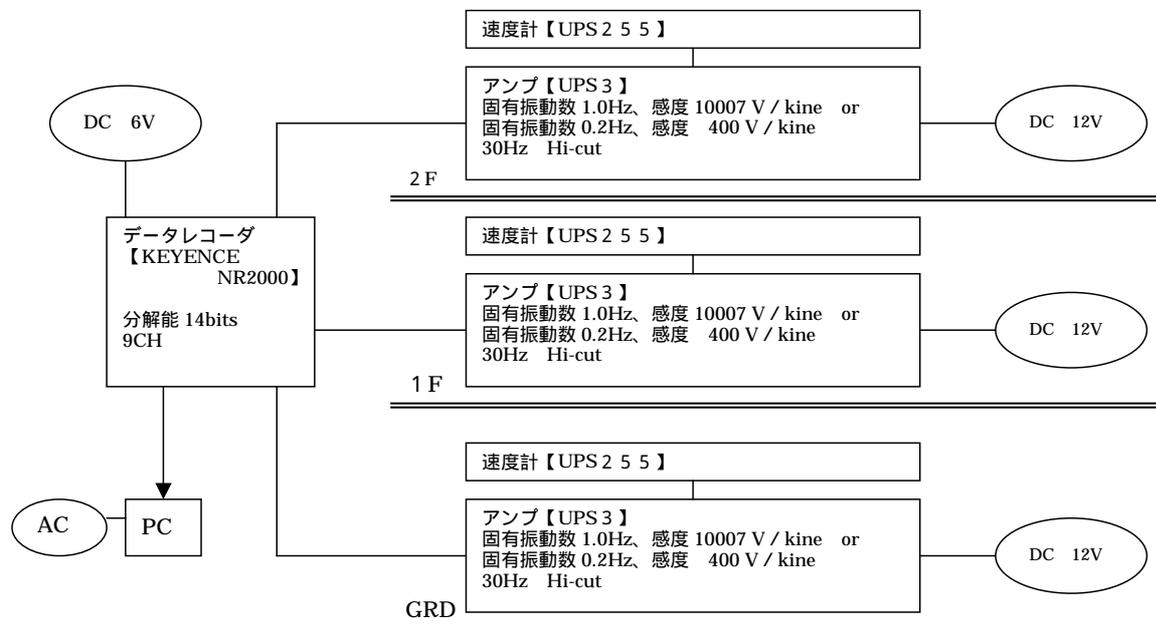
図18 Team-Tk使用の測定システム図 測定器番号(計-2)

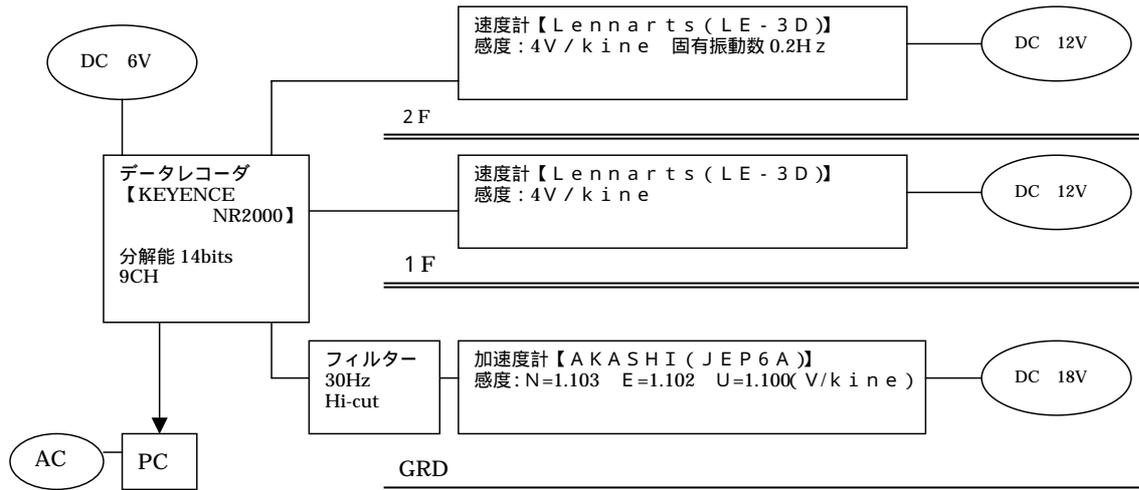
図19 Team-Tb使用の測定システム図 測定器番号(計-3)

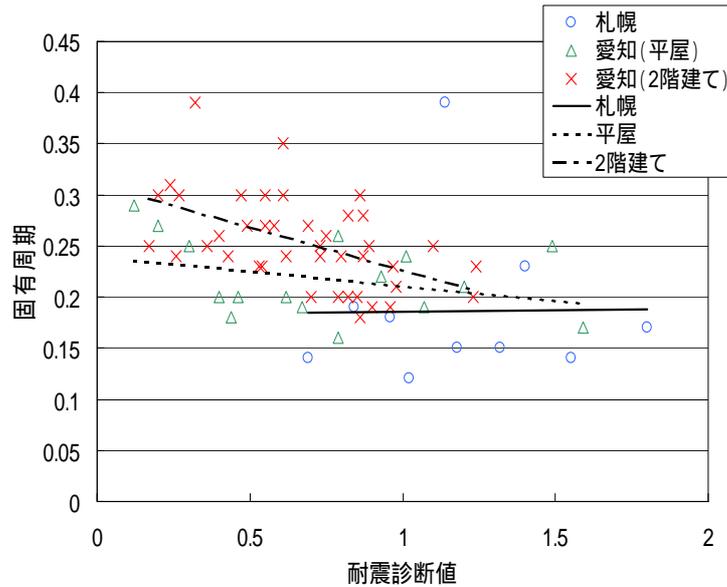
図21 建物微動の固有周期と耐震精密診断値との関係

固有周期を用いた住家耐震性の評価の可否を議論するために、X、Yそれぞれの方向の固有周期と精密耐震診断値との関係、また耐震精密診断による各評点との関係を眺める。図21は、今回求められた固有周期(愛知県)と昨年度報告した北海道札幌市における測定結果を併せて示したものである。

同図より、愛知県の家は札幌の家と比べ、全体的に固有周期が長く、また耐震精密診断値との相関は高い。しかし、愛知県の家も平屋建ては2階建てよりも固有周期は短く、耐震精密診断値との相関は低い。これより、固有周期がおよそ0.2秒以下の短周期になると、固有周期のみでの耐震性の評価は難しくなることが示唆されている。

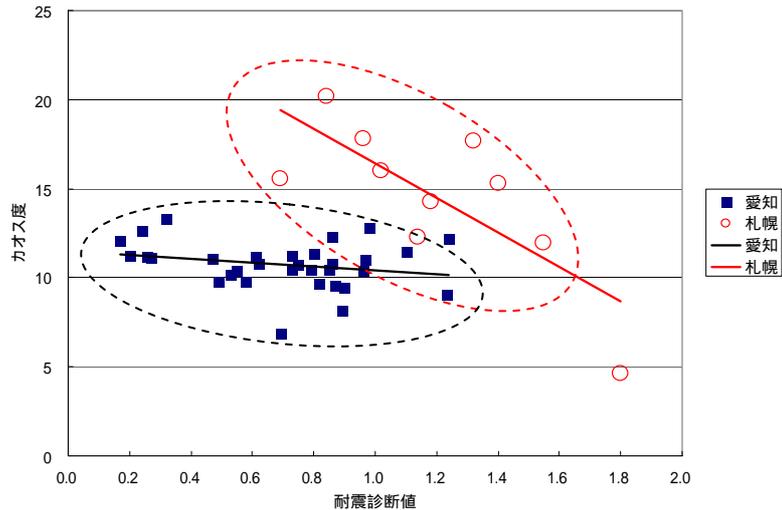
図 28 カオス度と耐震精密診断値との関係

以上のようにして求められたカオス度を耐震精密診断値と比較し、昨年度報告の札幌の結果と共に図28に示す。耐震精密診断値とカオス度との間には両地域で相関が見られ、相関係数は札幌で0.8、愛知県で0.2である。愛知県の方がカオス度のみによる診断の分解能は若干低い結果となっているが、住家構造様式が異なっても、カオス度にこの程度の相対的診断分解能が認められる。微動による診断の汎用性が確認されたと言えよう。ただ、カオス度の絶対値で比較すると、愛知県の対象群のほうが札幌よりも値が小さく、複雑度は低いという解釈となる。両者の観測方法や計算方法を若干変更したためによるものなのか、これらの違いに踏み込み、今後議論していきたい。

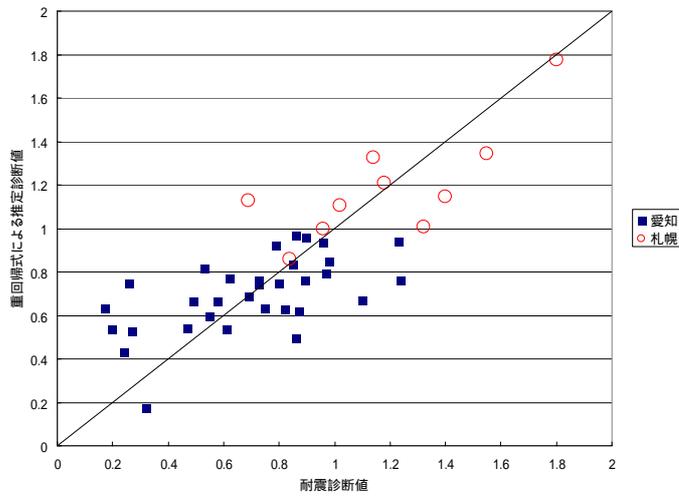
図 29 重回帰式による推定診断値と耐震診断

重回帰式による札幌と愛知県の観測値と理論値を同じグラフにプロットすると図29

のようになる。現状では、両地域で重回帰式は異なるが、微動記録から耐震診断を行うことは可能であることが確認された。

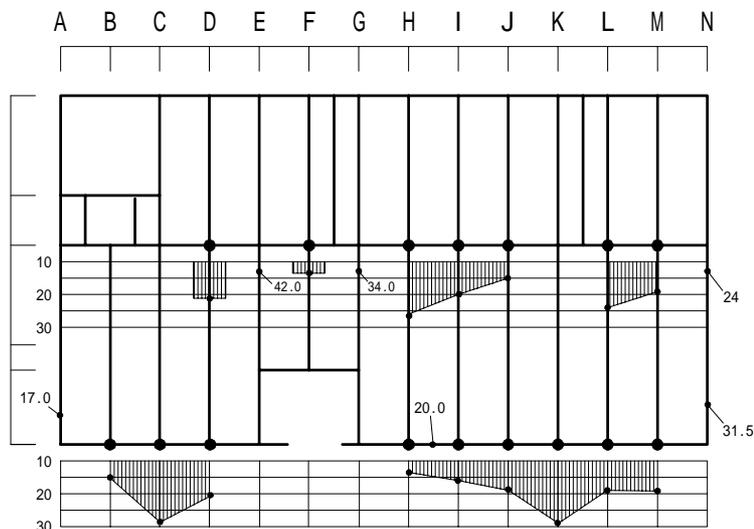
図 32 大引・土台の含水率

調査結果を表8及び表9並びに図32~34に示す。図の方は劣化の位置と劣化の進行度が分かるように縦細線でハッチを描いている。この高さが高い程、劣化が進んでおり(あるいは劣化の危険性が高く)、面積が大きい程、劣化(あるいは劣化の危険性)の範囲が広いことを表す。

全体的に床根太の劣化は相当進んでいると思われるが、土台は調査個所については腐朽の様子は見られない。個々の調査個所を比較検討すると、ハンマー打診と腐れ深さは劣化度、腐朽の程度はほぼ同様な傾向を示しているが、含水率は必ずしもその傾向が一致していない。木材の腐朽が進み過ぎるとセルローズ分解による水分は逆に減少してくること、また、高含水でも腐朽は即座には発生せず、時間の遅れがあることによるものと思われる。

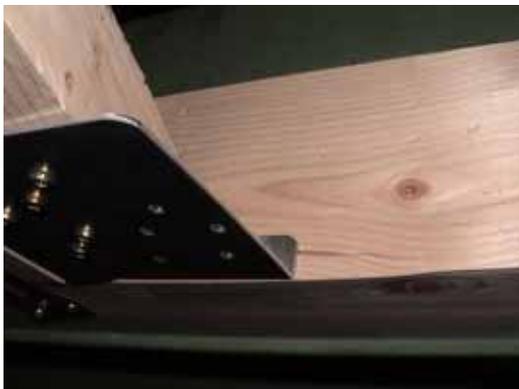
この時の試験体の見かけの損傷状況を写真3から写真6に示す。床組みに損傷は生じていなかった。

写真 3 金物取り付け部の損傷

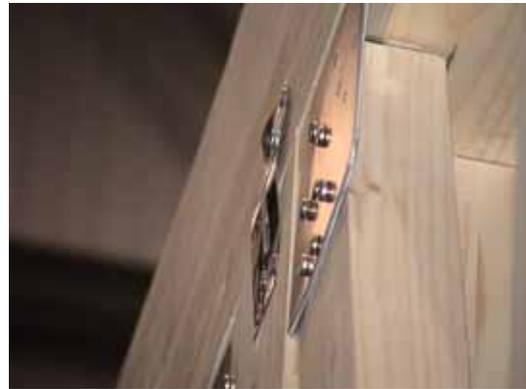
写真 4 柱と筋交いの取り付け部の金物の損傷

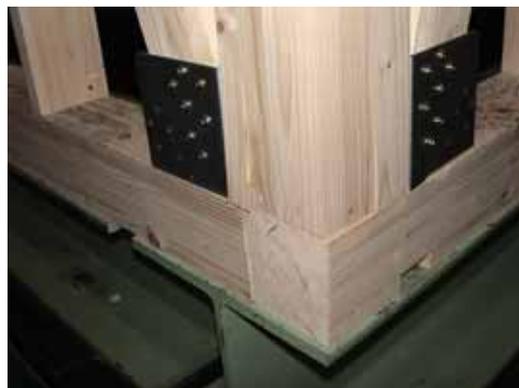
写真 5 隅角部の仕口の損傷

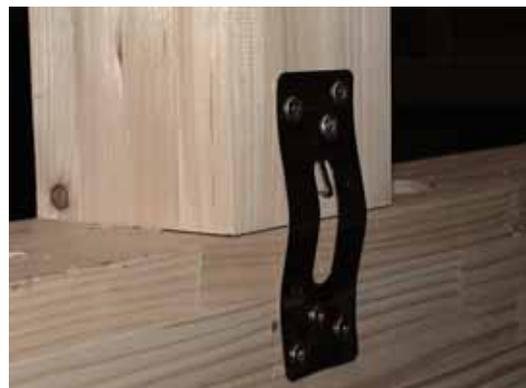
写真 6 一般部の仕口金物の損傷

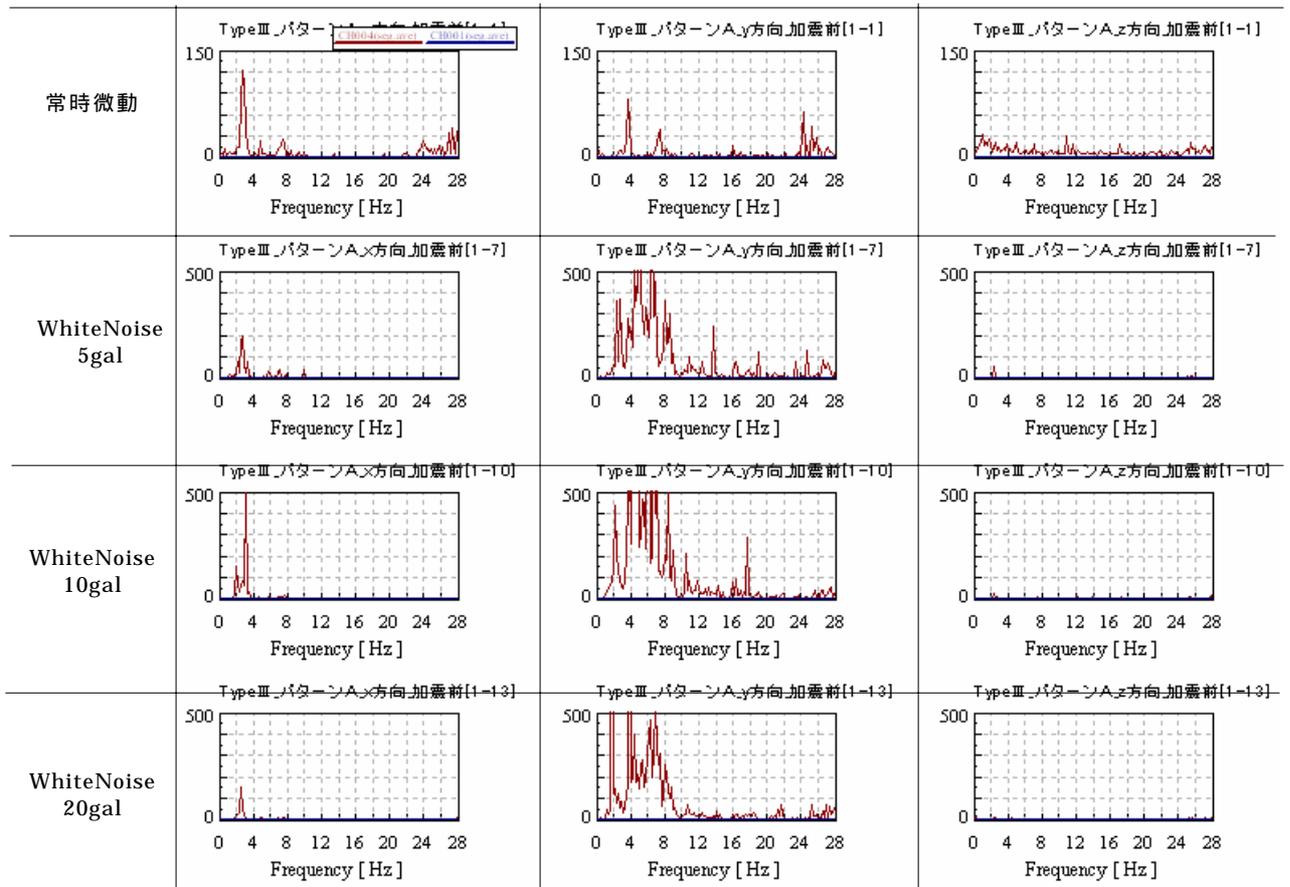
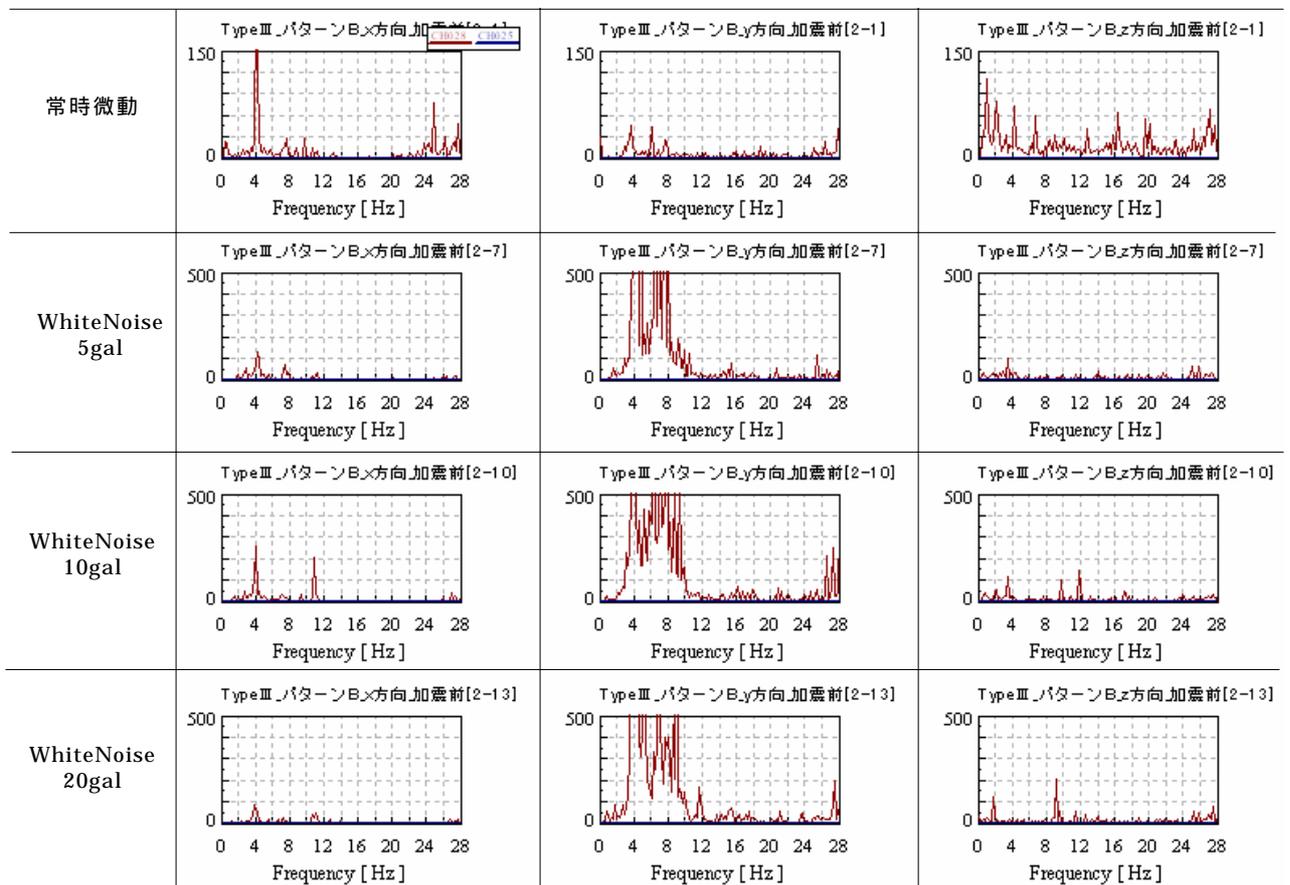
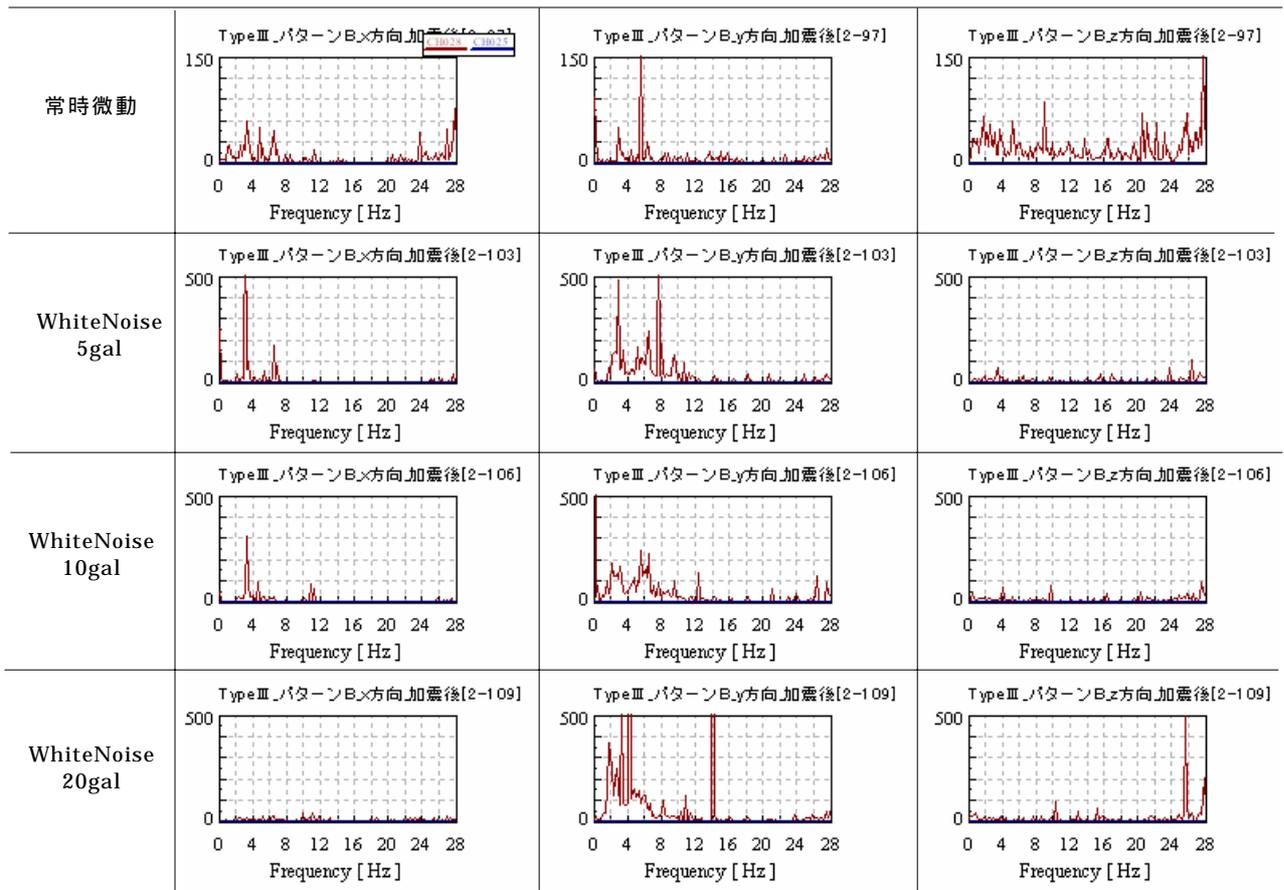
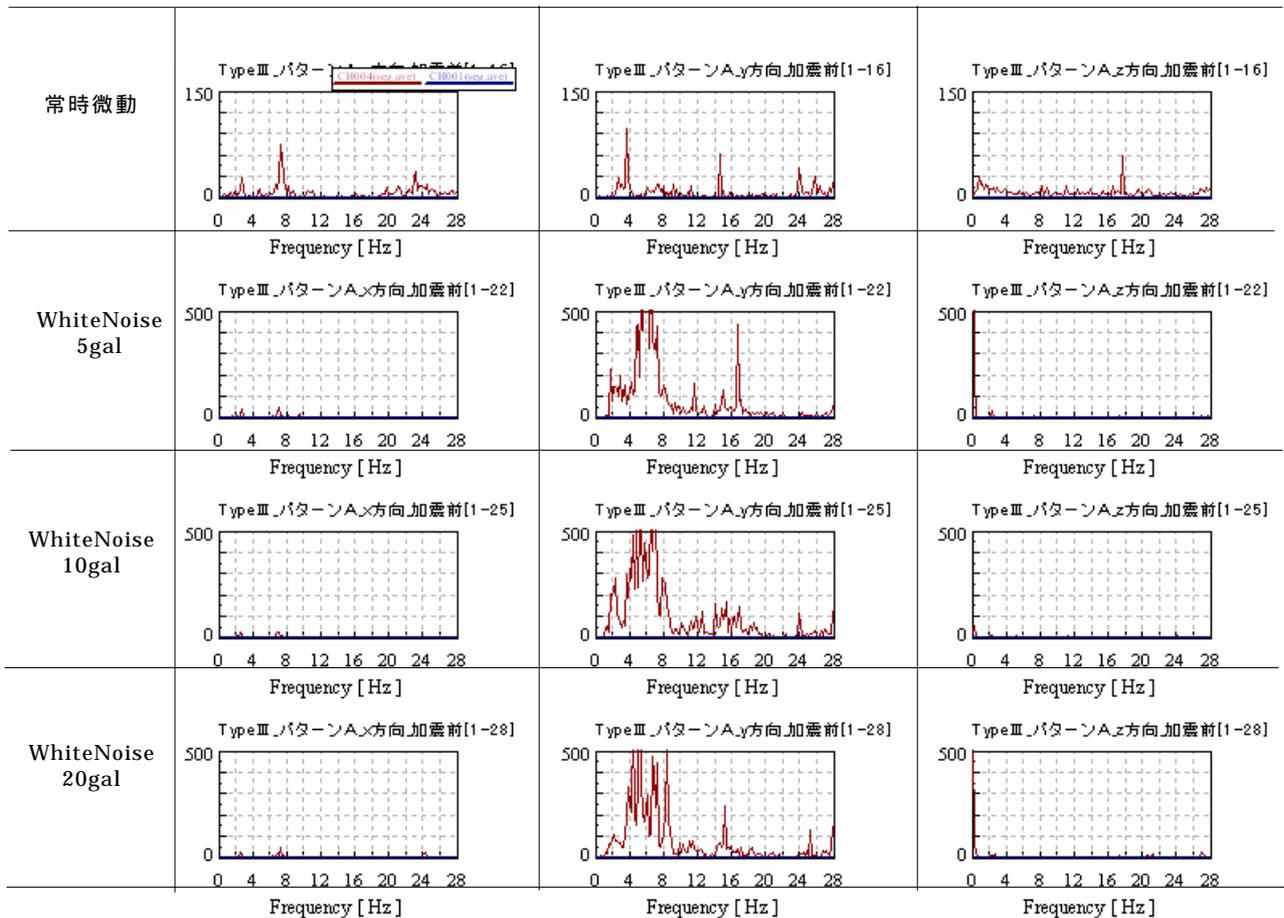
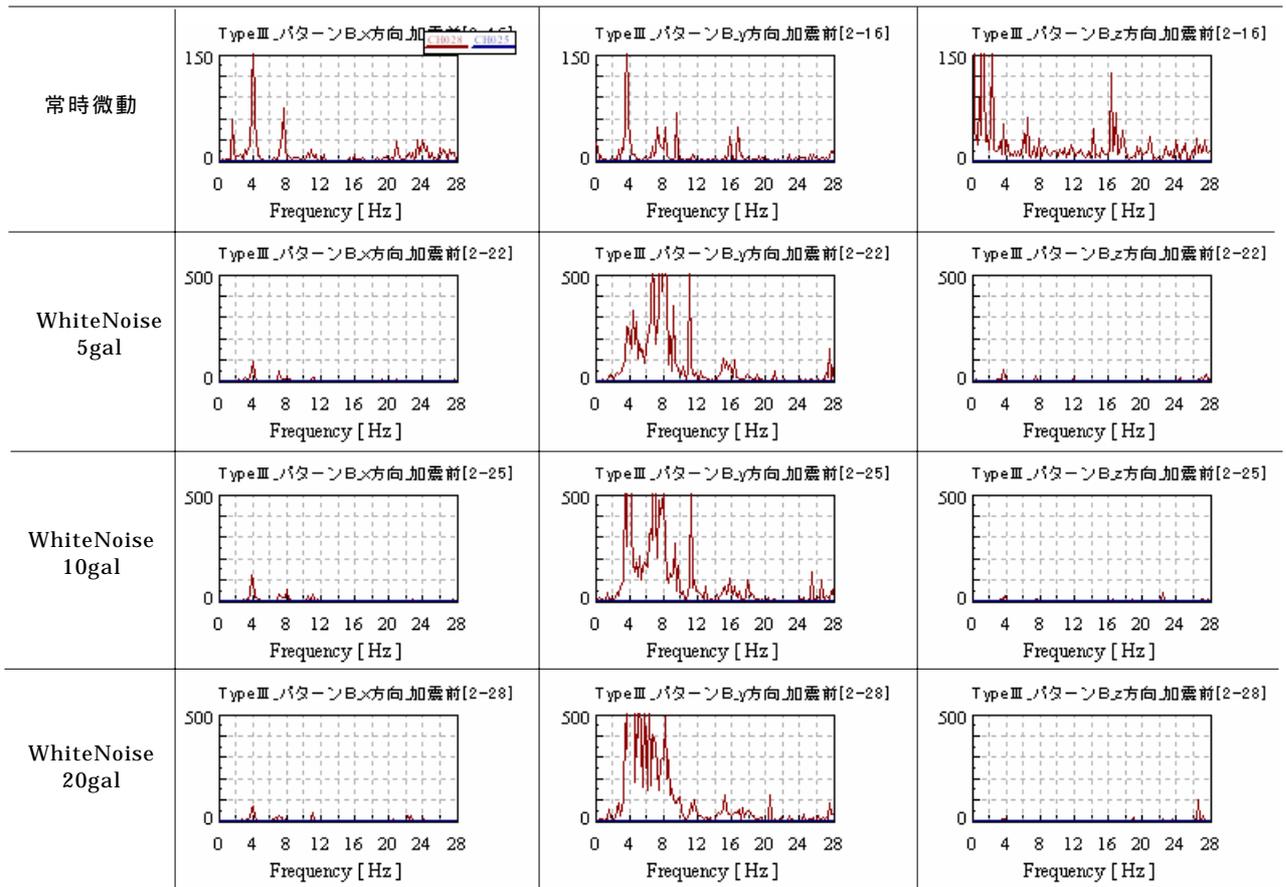
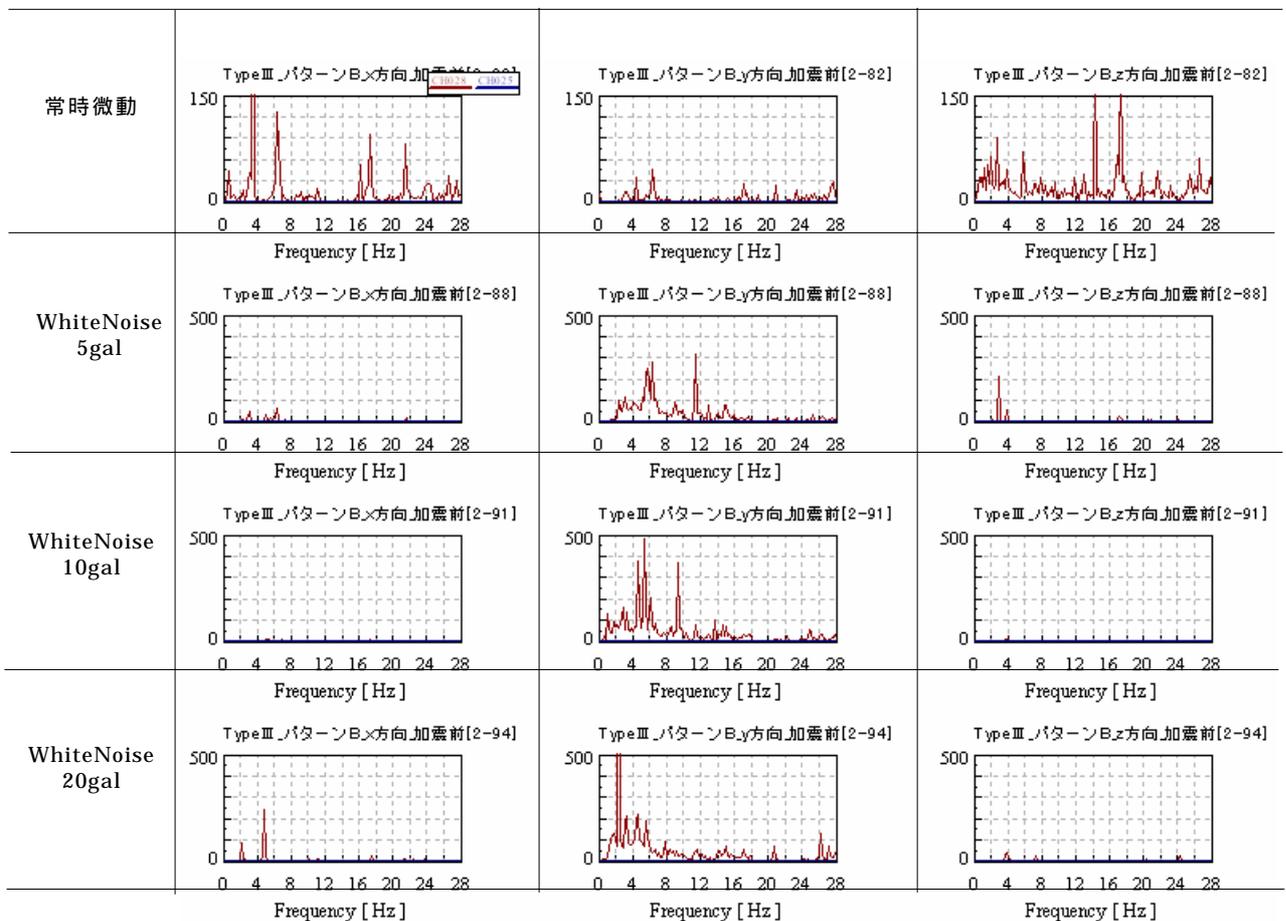
実地震波により試験体が損傷する前後における、常時微動及び加速度レベルの異なるWhite Noise入力時の試験体の伝達特性を図60から図68に示す。なお、換振器の配置パターンが3の場合については、応答加速度実測値のリニアスペクトルをそのまま示してある。

図 60 健全時の低レベル刺激入力時の応答加速度の振幅比スペクトル：換振器設置パターン1、壁配置パターンA

図 61 健全時の低レベル刺激入力時の応答加速度の振幅比スペクトル：換振器設置パターン1、壁配置パターンB

図 62 損傷後の低いレベル刺激入力時の応答加速度の振幅比スペクトル：換振器設置パターン1、壁配置パターンB

図 63 健全時の低いレベル刺激入力時の応答加速度の振幅比スペクトル：換振器設置パターン2、壁配置パターンA

図 64 健全時の低レベル刺激入力時の応答加速度の振幅比スペクトル：換振器設置パターン2、壁配置パターンB

図 65 損傷後の低レベル刺激入力時の応答加速度の振幅比スペクトル：換振器設置パターン2、壁配置パターンB

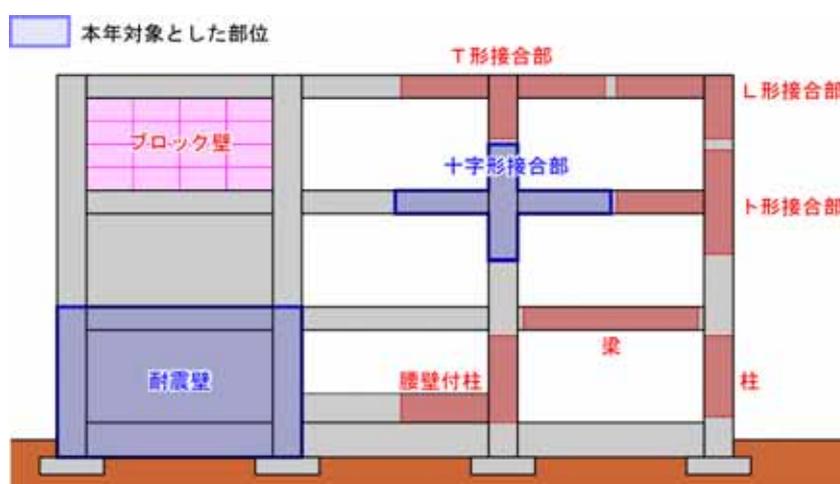
図 70 RC 造ラーメン架構における部材の構造形式

一般に使用される RC 造の架構形式をモデル化したものを図 70 に示す。多層多スパン構造では、まず純ラーメン架構における柱と梁および柱梁接合部が基本部材である。このうち柱では曲げ破壊先行型となる独立柱の他に腰壁あるいは垂壁が接して短柱化したせん断破壊先行型の場合や、袖壁が付いて有効断面が大きくなると共にシアスパンが小さくなりせん断破壊先行型となる場合がある。また、梁ではこの逆となり、袖壁が付くと短くなり場合によってはせん断破壊先行型に変わる場合や、腰壁や垂壁が付くと有効断面が大きくなって、せん断破壊先行型となる場合がある。さらに柱梁接合部では、図の様に一般階における内柱では十字形に、外柱ではト形になり、最上階（または最下階）における内柱は T 形に、外柱では L 形となる。それぞれに耐震性能は異なり、損傷による剛性低下も異なることが予測される。

他方で、RC ラーメン架構に壁が内蔵される場合には、周辺の柱・梁と一体化した RC 造の無開口耐震壁ないしは窓や通路を有する有開口耐震壁が使われる。さらに、簡易間仕切り壁としてコンクリートブロック帳壁が用いられる場合も多く、無開口壁にも有開口壁にも適用される。この場合の周辺柱・梁との一体性は施工精度にも関係して期待できない場合があるために、周辺架構との協力効果には微小変形時と大変形時とで差異が生じる可能性がある。また、これらの壁は、図示のように上下に連層する場合と、左右に連結する場合があり、単独の場合と性状が異なる。

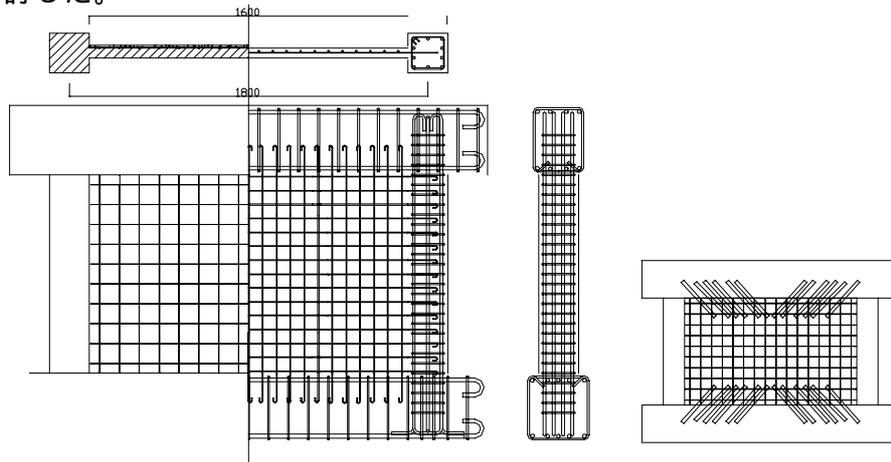
図 71 試験対の寸法・配筋・炭素繊維グリッド・定着アンカーの詳細

図 70 の左下に示した RC 造無開口壁を内蔵する柱梁架構を対象とした面内水平加力破壊実験を行った。試験体は図 71 に示す 1 層 1 スパン RC 耐震壁フレーム架構であるが、3 層の連層壁に各層均等な水平力を与えた際の第 1 層応力分布を再現する等価な 1 点集中荷重を図 72 に示すように第 2 層の床レベルに加えた。図 71 には試験体の外形寸法、配筋、補強グリッド、定着アンカー筋の配置等を示している。また、試験体に用いた材料諸元を表 11 に示す。

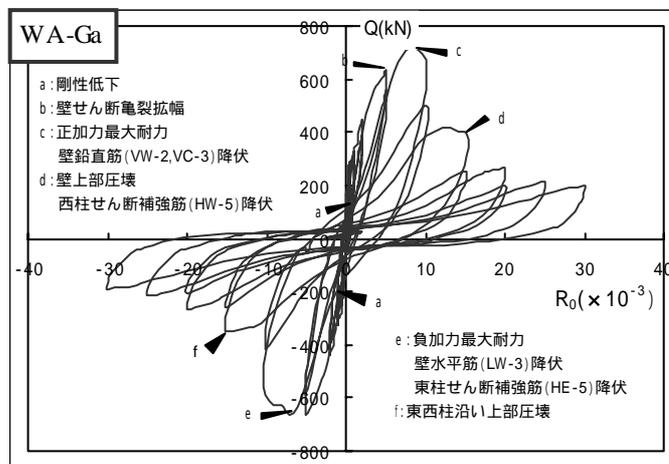
図 73 水平荷重 - 相関変形角関係

破壊実験は、柱軸力比が 1/6 となる一定の鉛直力を導入した後、層間変形角  $R$  が 0.05%, 0.1%, 0.2%, 0.5%, 1%, 2%, 3.3%, 5%の各値で正負 2 回の水平繰り返し加力を行い破壊に至らしめたもので、せん断力  $Q$  と層間変形角  $R$  との関係を図 73 に示す。加力過程における損傷は、先ず柱および壁の脚部に水平曲げ亀裂は発生し、続いて壁に斜めせん断亀裂が発生する。最大耐力時には壁頂部の補強モルタルの剥離が開始し、壁頂部における隅角部の圧壊開始に伴って耐力が低下し、壁頂部全幅の滑り破壊に至った。写真 8 に加力開始前の無損傷状況と試験終了後の破壊状況を掲げる。

本来は、水平加力実験における経験変位に対応した損傷程度を影響要因として振動実測すべきであり、次年度には極力この方向での実施を想定している。しかし、1 質点系の振動体と見なした固有周期は、 $T = 2 \sqrt{m/K}$  (m/K) であるから、逆算すると損傷時の水平剛性が約 4 分の 1 に低下したことを表している。この関係と図 73 に示す荷重変形曲線の無荷重の剛性、すなわち横軸上の接線勾配との関係を検討すれば、任意の総称時における水平剛性の予測と、翻って固有周期の予測が可能となろう。

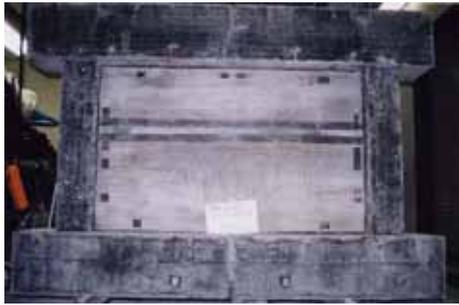
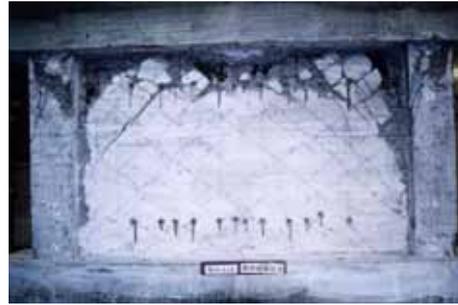
写真 8(1) 損傷前

写真 8(2) 損傷後

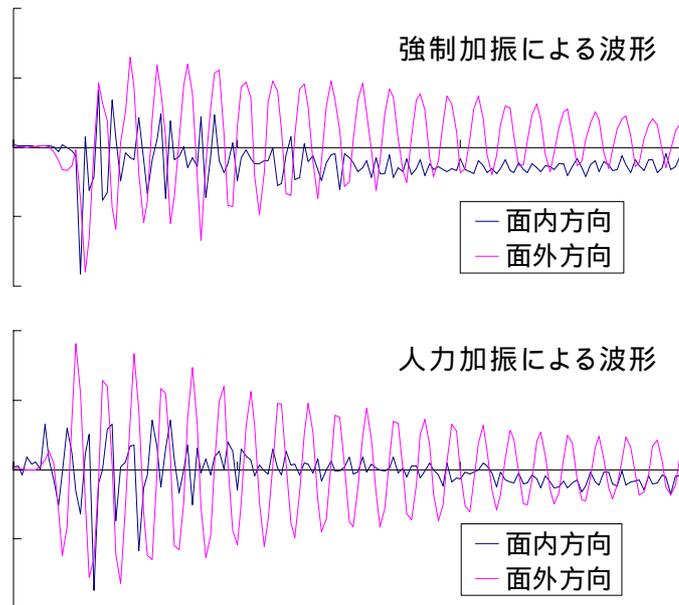
図74 損傷試験体で実測した速度波形

振動計測器は、3成分の速度型であり、振動実験中の速度波形をAD変換して記録し、これをFFT解析により周波数分析を行った。記録波形のうち、壁面内および面外方向の強制加振実験と人力加振実験の例を図74に示す。また、このうちの強制加振によるフーリエスペクトルを図75に例示する。

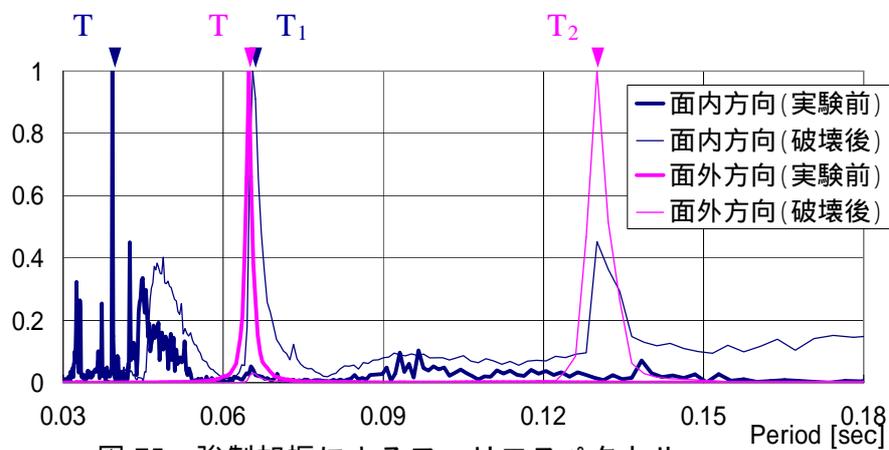
図75 強制加振によるフーリエスペクトル

スペクトルの横軸は周期 (sec) であり、縦軸はピークの最大値で無次元化している。各実験条件における最大のピーク値を示す周期を卓越周期  $T$  と見なせば、この例では、無損傷時  $T_1$  に対して損傷時  $T_2$  は、面内方向で  $T_1 = 0.04\text{sec}$  が  $T_2 = 0.068\text{sec}$  へ、また面外方向も  $T_1 = 0.066\text{sec}$  が  $T_2 = 0.132\text{sec}$  へ、それぞれ約 2 倍の長周期化している。耐震性としては面内方向の特性が重要である。また、常時微動においても概ね同様の傾向を示している。

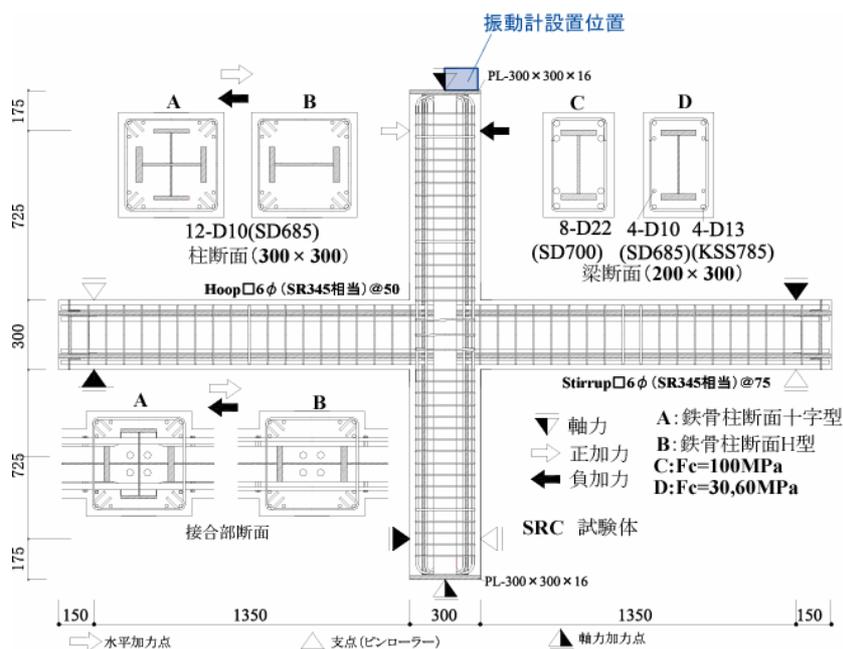
図 76 試験対の寸法・配筋・鉄骨形状・加力条件

図 70 に示したフレーム架構の柱梁接合部のうち、中間層における内柱を対象とした鉄骨鉄筋コンクリート (SRC) 造十字形柱梁接合部の破壊実験が行われたので、併せて振動実験を行った。この実験の主目的は、内蔵される鉄骨柱の断面形状とコンクリート強度の接合部せん断耐力に及ぼす影響を把握することある。試験体は図 76 に示すように、実構造物の約 2 分の 1 縮小模型であり、接合部上下の柱中間部および左右の梁中間部の中央点で切り出したもので、この切断位置は鉛直荷重を無視した際の地震時における反曲点位置に相当する。実験変数は、内部鉄骨柱断面として十字形 (ダブル H 形) と H 形 (シングル H 形) の 2 種類、コンクリート設計強度として  $F_c = 30\text{MPa}$ 、 $60\text{MPa}$ 、 $90\text{MPa}$  の 3 種の組み合わせである。本年製作した SRC 試験体は 5 体であり、これらの諸元一覧を表 12 に示す。戸建て住宅建築において SRC 造は殆ど使われないが、この 5 体のうちでコンクリート強度を変数とした試験体を用いて、その破壊過程とコンクリート強度との関係を把握することにより、RC 造の十字形接合部の性状を類推することが出来る。

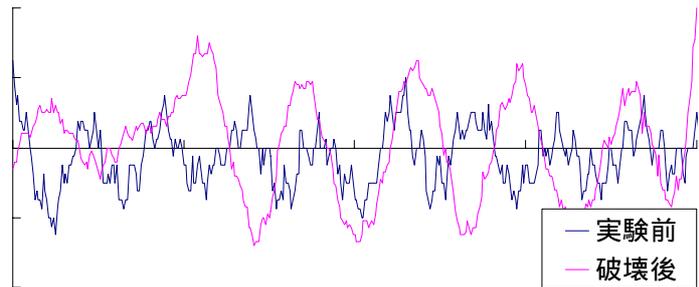
図 80 常時微動による速度波形

振動実験は、前節 3.2 と同様であり、加力開始前と加力実験終了後の 2 回について実施した。振動実測の種類としては、試験体条件として 無損傷時と 損傷時、加振方法として 強制加振と 人力加振と 常時微動であり、これらを組み合わせて実測を行った。記録波形のうち、強制加振実測の例を図 79 に、常時微動実測の例を図 80 に示す。また、このうちの強制加振によるフーリエスペクトルを図 81 に例示する。強制加振と常時微動とに現れる卓越周期は、殆ど相違ないことが分かる。また加力実験前の無損傷時卓越周期に対して、加力実験終了後の接合部せん断破壊損傷時の卓越周期は 2 倍から 2.2 倍に延びることから、損傷程度を微振動実測によって推定できる可能性を示している。
