### 3.1.2 簡便・高精度な耐震診断技術および耐震補強技術の開発

#### 3.1.2.1 業務題目 耐震診断・補強方法の検討及び開発

耐震診断・補強方法の検討及び開発

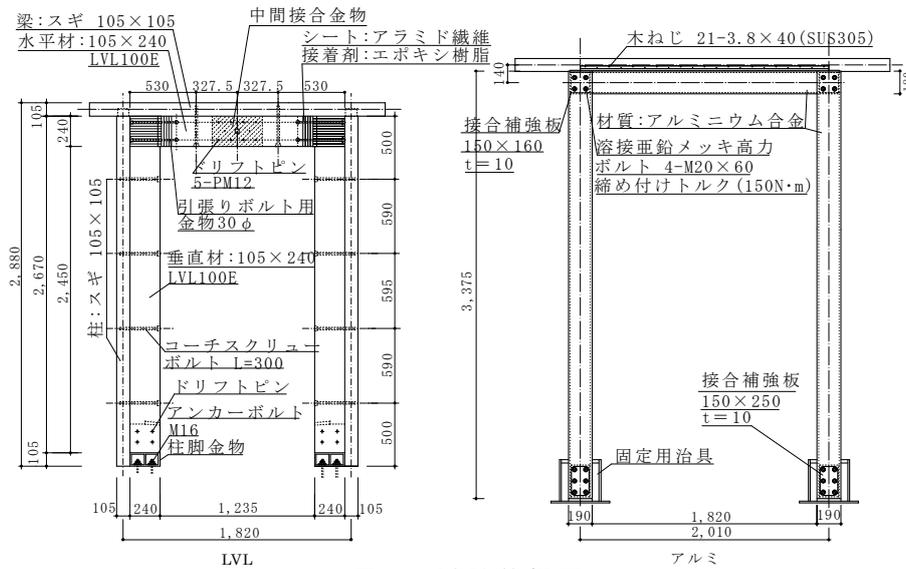
図1 試験体概要

現在提案されている開口部を補強する補強方法について、静的加力実験をおこないデータの蓄積を目指す。試験体は、単板積層材(Laminated Veneer Lamber)で構成されるもの(以下、LVL)とアルミニウム合金で構成されるもの(以下、アルミ)の2種類である。スパンは1,820mm(2P)を基本とし、最大のスパンとしてLVLは5,005mm、アルミは4,550mmを用意した。図1に各試験体の2Pの立面図を示す。試験の際は、試験体をアンカーボルトM16で固定し、アクチュエーターを用い試験体のはり部分に水平力を加えた。図2に試験装置を示す。加力方法は正負交番繰り返し载荷とし、層間変形角で1/300、1/200、1/150、1/100、1/75、1/50、1/30、1/22.5、1/15radを目標に3回ずつ加力した。その後、最大荷重の80%まで荷重が低下するか、層間変形角が1/15radを超えるまで行った。

図 13 に荷重 - 変位関係を示す。LVL は、柱はり接合部の固定に用いたシートの剥離・破断や試験体を固定しているアンカーボルトの破断が見られた。一方、アルミは、柱はり接合部で柱の破断が見られた。荷重 - 変位関係は LVL ではスパンに関係なく剛性・耐力ともほぼ同じ挙動とみなせるが、アルミは差が大きい。また、アルミは最大荷重に達すると一気に破壊し、脆性な性状を示した。

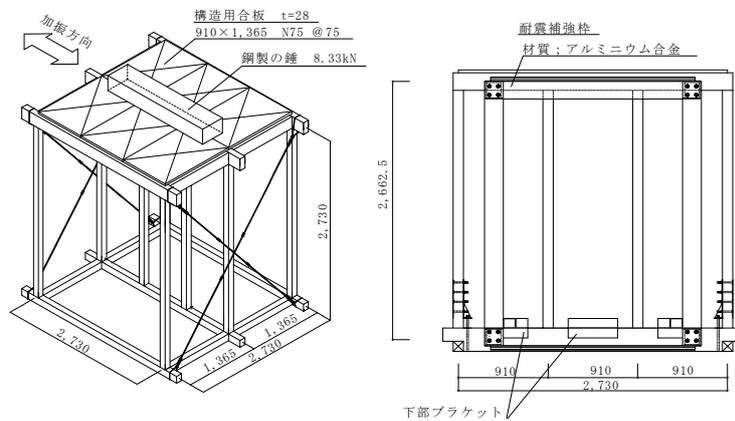
図 3 試験体図

補強構面を配置し 2,730×2,730mm の形状を持つ箱型試験体である。試験体の屋根に相当する床には構造用合板を用い、柱と横架材の接合部には HD 金物を用いた。図 3 に試験体形状と試験体の中央構面の立面図を示す。振動台実験での補強技術の種類は、アルミのみを取り上げた。加えて、比較対象のフレームのみの試験体(以下、フレーム)を用意した。試験体を架台にとめ、架台と振動台の間に荷重検力用の 3 分力ロードセルを設置した。錘は鋼製とし、屋根相当材上に固定した。図 4 に試験装置を示す。なお構面の許容耐力は 1/120rad 時の耐力とした。

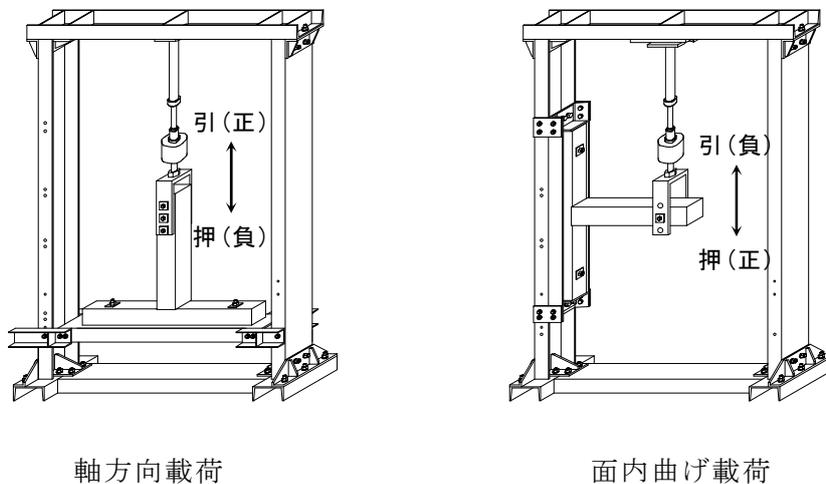
図 6 試験装置

図 6 に示すように、試験体は土台、桁をアンカーボルト（M16）によりベースと緊結・固定されている。原則として単調載荷を行った後、単調載荷の結果に基づいて繰り返し載荷の目標変位を決定した。繰り返しの加力サイクルは単調載荷の降伏変位  $\delta_y$  を 100% とし、25%、50%、75%、100%、141%、200%、283%、400%、566%、800% と 1 回ずつの繰り返し載荷を行い、接合部が破壊するまで行った。なお、軸方向載荷の圧縮載荷では目標変位に対する荷重を得ることが困難なため、目標変位を目標荷重と読み替えて実験を行った。

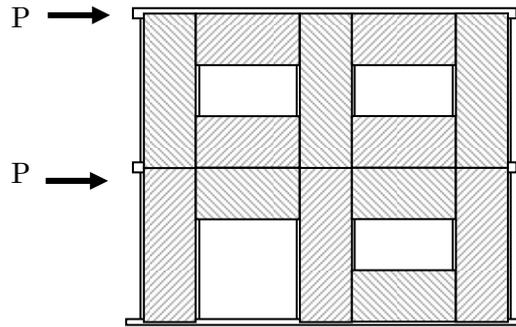
図 7 解析対象の壁体

耐力壁の非線形ブレース置換モデル、及び接合部の非線形バネを用いた解析により、耐力壁の耐力と接合部仕様の組合せに対する構面耐力の低下率を計算した。想定した壁体は図 7 に示す 7 P（6,370mm）の長さを持つ 2 層構面で、表 2 に示す 2 4 種類の解析を行った。

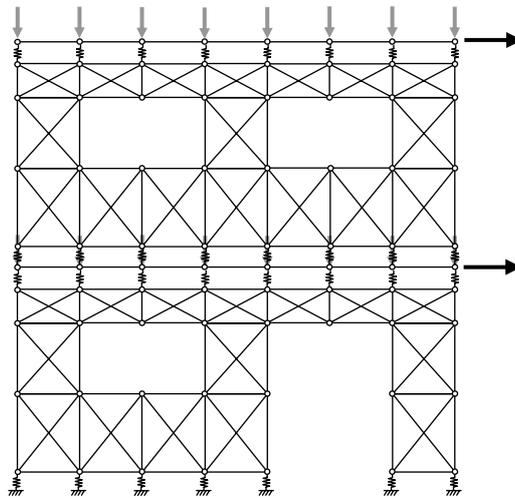
図 8 解析モデル図

図 8 に解析モデル図を、図 9 に、解析に用いた耐力壁及び接合部の荷重変形関係を示す。解析モデルは、1 P 長さの耐力壁を 1 層あたり高さ方向に 3 分割してブレース置換し、合板耐力壁の荷重変形関係をトレースするよう、トリリニアのモデルとした。解析上、一つの解析の組合せに対しては、各階にある 3 箇所耐力壁の耐力は（腰壁垂れ壁がある場合には、その部分のせん断耐力も）すべて同じという想定をしている。耐力壁の倍率が 3.5

の場合の 1 P（長さ 910mm）の終局耐力は、変位 8cm 時に 10kN である。また、接合部は、引張に対して引き寄せ金物 HD-20 及びかど金物 CP-T による接合部の実験結果をトレースするよう、トリリニアのモデルとしている。解析モデルの接合部終局耐力は HD-20 が 50kN、CP-T が 7.4kN である。圧縮側については、めり込みによる変形を想定して荷重変形関係を定めている。

腰壁垂れ壁がない場合の耐力壁の回転拘束は、桁材に依存することになるが、桁の断面は 10.5cm×24cm、樹種はスギを想定している。また、柱は全て 10.5cm 角のスギを想定し、各階では連続な部材としている。記号に C が付くものは、構面両端において上下階の柱をそれぞれ桁に引き寄せ金物で緊結したモデルとする。通し柱の場合にもほぼ同様の結果になると考えられる。

水平力については、1 階と 2 階で等しい水平力を加えて増分解析を行った。鉛直荷重は、各柱の直上において梁の節点に、いわゆる N 値計算で想定する軸力に相当する荷重を加えた。荷重の大きさは、2 階端部の柱上 2.1168kN、内部の柱上 3.1752kN、1 階端部の柱上 3.1752kN、内部の柱上 5.292kN である。

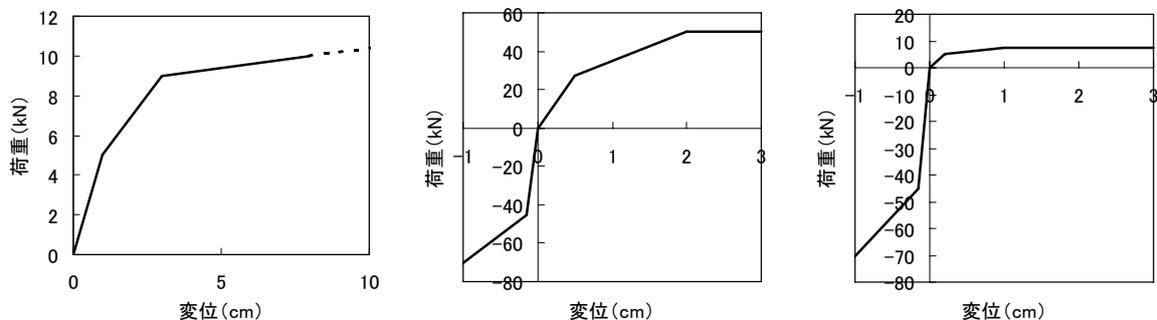
図 9 解析モデルにおける耐力壁及び接合部の荷重変形関係

(a) 耐力壁 (L=91cm, H=269cm) (b) 引寄せ金物 HD-20 (c) かど金物 CP-T

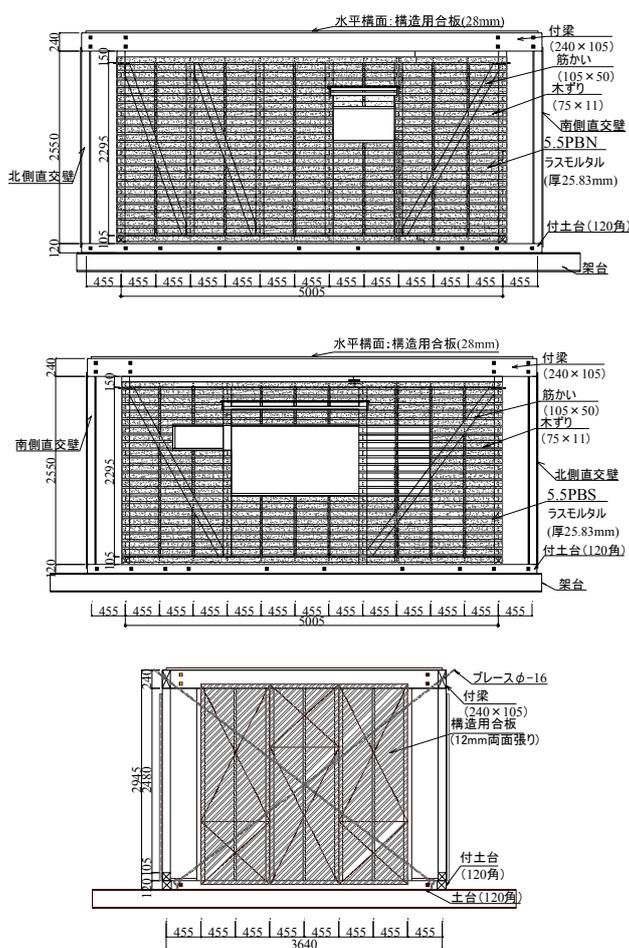
図 10 経年劣化を検討するための再現試験体

平成 14 年度に実施した既存木造住宅から取り出した構面に対する振動台実験<sup>1)</sup>を新しい部材で再現した試験体（以下、再現構面）に対して再度実施した。試験体や加振方向は平成 14 年度と同様である。再現構面は振動台の東面西面に設置され、直交する壁（直交壁）を配した箱型試験体である。水平構面には 10t の錘を載せ、直交壁には構造用合板（12mm）を両面張りにし、鋼製ブレース(φ16)を設けた。この直交壁により、柱の抜け出しをある程度拘束し試験体の捩れを抑えている。図 10 に再現構面振動台実験試験体の立面図を示す。内壁はボードを用い、外壁はラス下地を介したモルタル仕上げである。

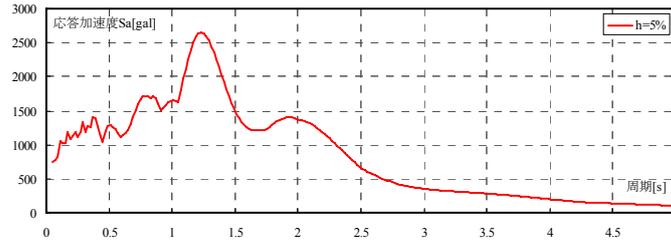
図 11 加速度応答スペクトル

入力地震動として、1995 年兵庫県南部地震において、JR鷹取駅で記録された波形（以降、JR鷹取波）を本実験の加振波に用いた。ここで、実際に観測された地震波の南北成分を反時計回りに 40 度回転した軸（R軸）に射影したものを R成分とし、本試験体の再現構面方向（南北方向）にフルスケールで入力する計画<sup>2)</sup>とした。なお、入力波の最大加速度は 741gal、最大速度 135kine、最大変位 500mmである。図 11 に加速度応答スペクトル、図 12 に加速度時刻歴波形を示す。

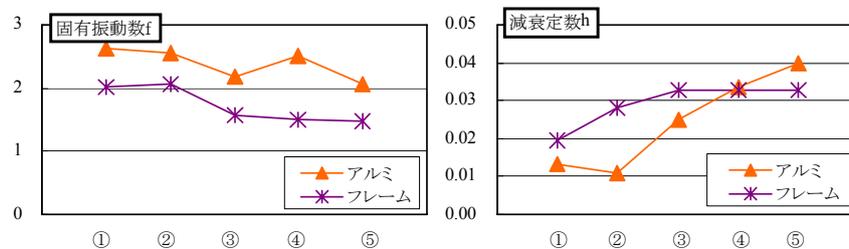
図 14 固有振動数

図 14、15 に振動台実験の前に得られた各試験体の固有振動数と減衰定数を示す。なお横軸は、表 2 に示した試験順序に対応し、例えば②とは BCJ 波中地震レベル加振後得られた数値という意味である。減衰定数は、ステップ加振の減衰波形の振幅比から算出した。

各試験体の固有振動数は、加振段階が進むにつれ減少する傾向が見られた。これは、加振が進むにつれ、接合金物のボルトが緩んだことにより、剛性が低下したためと考えられる。減衰定数は、加振段階が進むにつれ増加する傾向が見られるが、アルミは増加傾向が顕著である。

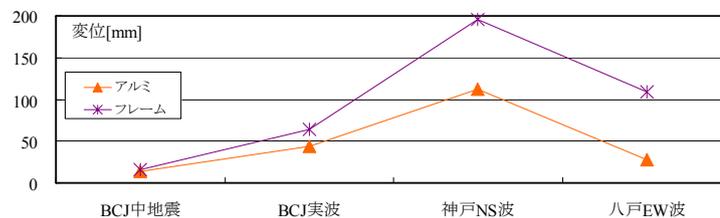
図 16 最大応答変位

図 16 に最大応答変位を示す。中地震では 1/200 程度に応答が収まっており、 $C_0=0.2$  の設計と符合する。大地震ではフレームのみ 1/15 を超え、安全限界近傍の応答であるが、アルミは 1/30 に応答が低減されていた。

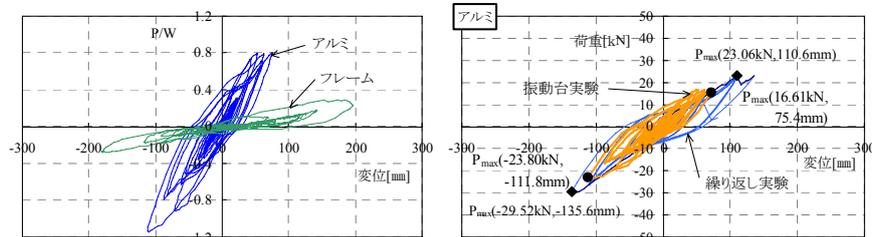
図 17 P/W - 変位曲線

図 17 に神戸NS波についてのP/W - 変位関係を示す。ここで、縦軸のP/Wはロードセルで検出されたせん断力を錘重量で除した値である。また、図 18 には、神戸NS波について、アルミ枠の繰り返し実験と振動台実験を比較して示した。フレームは繰り返し実験を実施していないが、今回の仕様で $C_0=0.3$ 程度の性能を有している。また、アルミは繰り返し実験で破壊に至った荷重の 80%程度までで大地震を想定した場合の応答が収まっており、幾分余力がある。

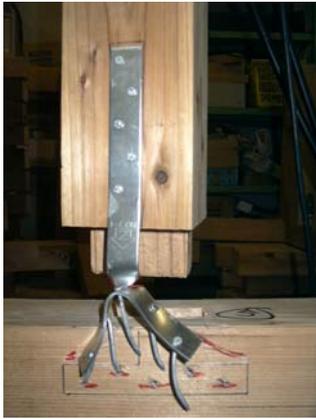
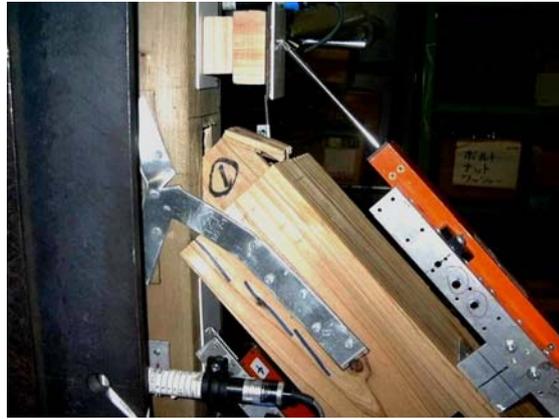
写真 1 試験体の破壊性状

写真 1 に T 型金物有り試験体の破壊性状を示す。(a)は軸方向荷重の破壊性状を示したものであり、引張による T 型金物のちぎれ、釘の抜け、釘の抜けによる土台・桁の割裂が見

られた。一方、金物無し試験体では損傷は見られなかった。羽子板ボルト有り試験体では、ビスの抜け、桁・ほぞの割裂が見られた。(b)は面内曲げ載荷の破壊性状を示したものであり、ほぞの割裂、ほぞ受けの割れ、曲げによる T 型金物のちぎれ、座屈及び釘の浮き上がりが見られた。また、金物無し試験体ではほぞの割裂、ほぞ受けの割れが見られ、金物部分の違い以外は目立った破壊の違いは見られなかった。羽子板ボルト有り試験体では、桁・ほぞの割裂が見られた。

(a) 軸方向載荷

(b) 面内曲げ載荷

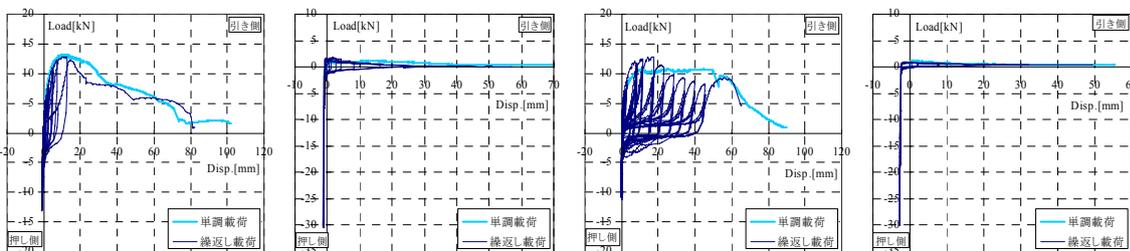
図 18 代表的な荷重－変形関係（軸方向載荷）

図 18 に軸方向載荷の荷重変形関係の一例を示す。図中には単調載荷と繰り返し載荷を併せて示したが、固体誤差が大きく、繰り返しによる初期剛性、最大荷重、変形性能等に性能劣化は明確には見られなかった。引張では金物の変形やほぞの摩擦力によって変形が進み、非線形挙動が見られる。圧縮の際には柱が横架材にめり込み、今回は明確に荷重が低下するまでは至らなかった。図 19 に面内曲げ載荷の荷重変形関係を示す。軸方向載荷の場合と同様に、繰り返しによる明確な性能劣化は見られなかった。また、正負の繰り返しでも正負で荷重の違いは見られなかった。

〈通し柱 - 土台接合部〉

(左：T 型金物、右：金物無し)

〈通し柱 - 桁接合部〉

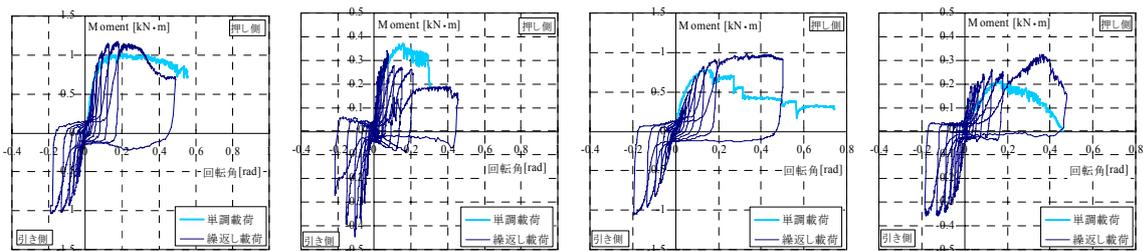
図 19 代表的な荷重－変形関係 (面内曲げ載荷)

〈通し柱 - 土台接合部〉

〈通し柱 - 桁接合部〉

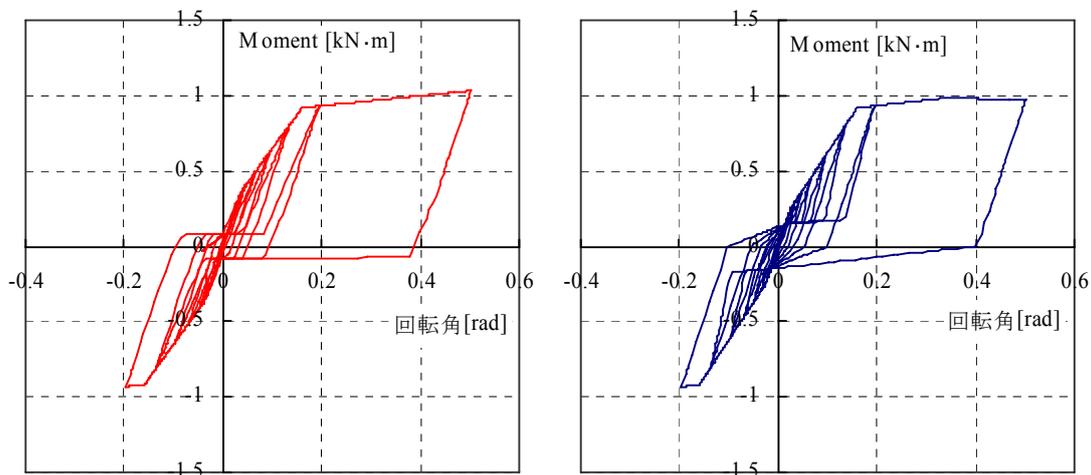
図 20 モデル化 (左 : バイリニア+スリップ、右 : 真柄モデル)

図 20 に通し柱－桁接合部 (T 型金物有り) の面内曲げ載荷の荷重変形関係を、木造の耐力壁のモデル化でよく用いられるバイリニア+スリップ型と真柄モデル<sup>4)</sup> でモデル化したものを示す。除荷剛性の部分で両モデルとも初期剛性で戻るため対応が悪いが、そのほかの挙動は、両モデルで概ね追跡可能と考えられる。

- 1) ラーメンフレームはスパンによらずほぼ同等の荷重変形関係を示すと考えられたが、アルミではスパンによる違いが見られた。
- 2)  $C_0=0.2$  の設計で大地震をアルミフレームに加えたところ、繰り返し実験の破壊点までには達せず、余力があることがわかった。
- 3) 接合部の面内曲げ載荷の結果より、壁のせん断性能を求めると T 型金物は 0.5[kN]程度のせん断性能が得られ、T 型金物は柱 2 本で土壁や木ずりの壁倍率に相当することが分かった。
- 4) 復元力特性モデルは、バイリニア+スリップ型や真柄モデルで再現が可能である。
- 5) 接合部が不十分な場合の構面の荷重変形関係を解析的に追跡し、用いる壁倍率の大きさによって低減率はことなり、2 倍程度であれば 2 階建ての 1 階では金物がなくても 0.8 倍程度で済むが、3.5 倍程度の場合には 2 階の条件にもよるが 0.6 倍程度まで低減が必要である。

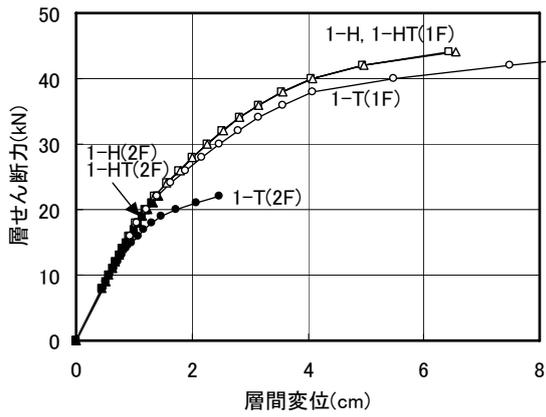
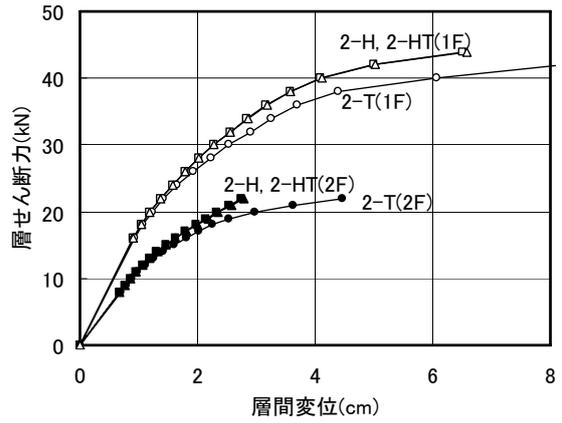
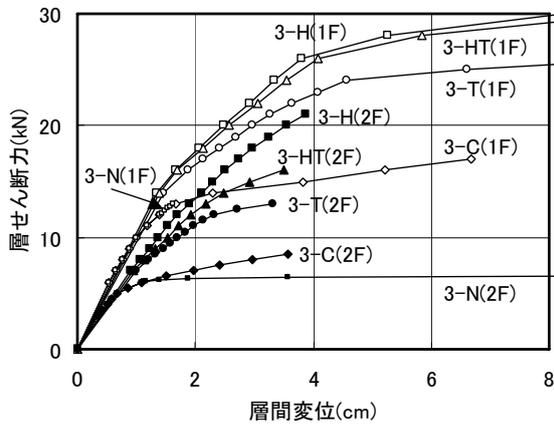
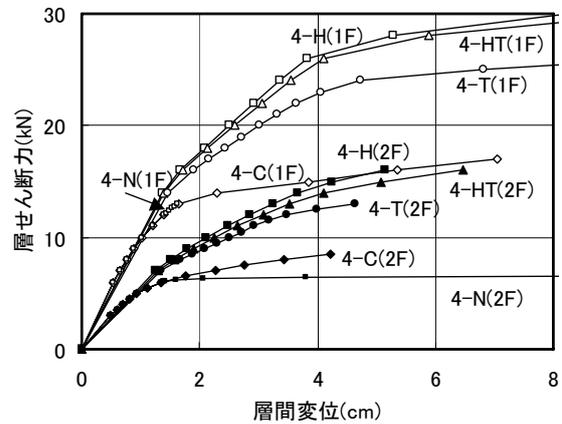
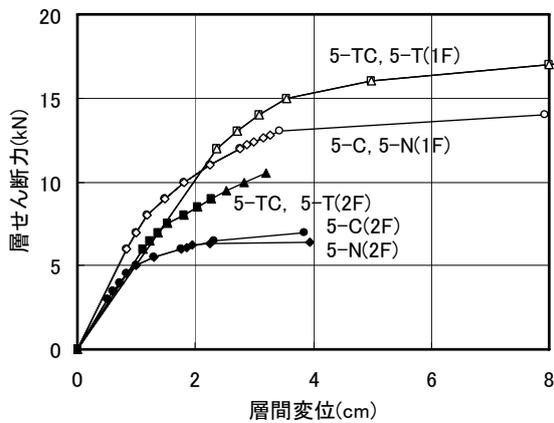
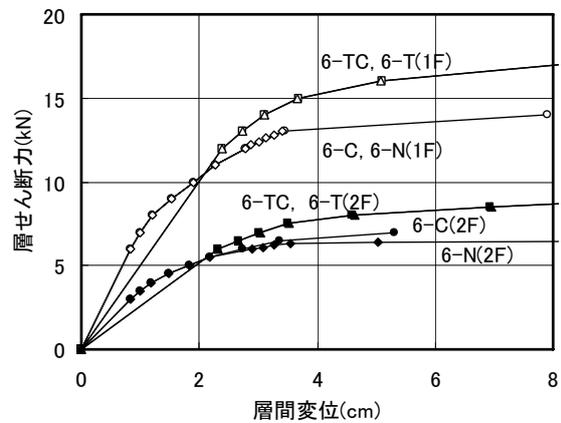
図 21 荷重変形関係 (解析結果)

解析結果の層せん断力と層間変形角の関係を図 21 に示す。

1) 壁倍率: 1階 3.5、2階 3.5(腰壁垂れ壁ありあり)

2) 壁倍率: 1階 3.5、2階 2.0(腰壁垂れ壁あり)

3) 壁倍率: 1階 3.5、2階 3.5(腰壁垂れ壁なしなし)

4) 壁倍率: 1階 3.5、2階 2.0(腰壁垂れ壁なし)

5) 壁倍率: 1階 2.0、2階 2.0(腰壁垂れ壁なしなし)

6) 壁倍率: 1階 2.0、2階 1.0(腰壁垂れ壁なし)

全面壁と同じ仕様の腰壁垂れ壁を考慮した場合（解析番号 1 及び 2）には、接合部が不十分でも応力の再配分が生じるので、壁倍率 3.5（許容耐力で約 7kN）の場合、構面両端の柱脚に引き寄せ金物 HD-20 を設けていれば（1-HT、2-HT）、全ての接合部に引き寄せ金物を設けた場合（1-H、2-H）と比べて 1 階のせん断耐力については低下がほとんど見られない。かど金物 CP-T のみの場合（1-T、2-T）でも 90%程度にまで耐力低下をするにとどまっている。2 階の耐力低下については、今回の解析では 1 階が降伏するケースが多いため正確ではないが、CP-T のみの場合には、1 階における変形が加わることもあり、2 階の壁倍率が 3.5 の場合（1-T）には 70%程度に、2 階の壁倍率が 2（許容耐力で約 4.0kN）の場合（2-T）には 90%程度に低下している。

1 階、2 階ともに壁倍率 3.5 の場合、1 階のせん断耐力は構面端部 1 階柱脚に引き寄せ金物 HD-20 を設けても（3-HT）ごくわずかではあるが、引き寄せ金物を全ての柱頭柱脚に設けた場合（3-H）に比べて低下が見られ、CP-T のみ（3-T）では 80%程度にまで低下する。金物が全くない場合（3-N）には、2 階が先に降伏するため 1 階の耐力低下割合はよく分からないが、同一変形（200 分の 1 程度）で見ると全てに引き寄せ金物を設けた場合（3-H）に比べておよそ 75%に耐力が低下している。端部の 1～2 階柱を相互に引き寄せ金物で緊結した場合（3-C）（端部の柱が通し柱である場合もこれとほぼ同様と考えられる）には、1 階柱脚接合部が引き抜けるために、終局状態における 1 階の耐力は引き抜きが生じない場合（3-H）に比べて約 60%に低下している。以上の耐力低下の様子は、2 階の壁倍率が 2 の場合もほぼ同様である。

また、2 階の耐力低下については、今回の解析では 1 階が降伏するケースが多いため正確ではないが、およそ以下の通りである。1、2 階の壁倍率が 3.5 でかど金物 CP-T のみ（3-T）では、1 階における変形が加わることもあり、2 階の耐力は、全てに引き寄せ金物が設けられた場合（3-H）に比べて 50%程度に低下している。2 階の壁倍率が 2 の場合（4-T）には、低下率は 80%程度と見られる。金物がない場合（3-N、4-N）には、2 階の壁倍率にかかわらず 2 階柱脚で降伏するため、6kN を超えたところで耐力上昇がなくなる。もともとの終局耐力がそれぞれ 30kN、17kN 程度であることから、低下率で表すと、壁倍率 3.5 倍の場合約 20%、壁倍率 2 の場合約 35%である。端部の柱が 1～2 階で緊結されていれば、若干の耐力上昇があり、3 cm 変形時の耐力で見て壁倍率 3.5 倍の場合約 35%、壁倍率 2 の場合約 60%である。

1 階の壁倍率が 2.0（許容耐力で 4kN）の場合、1 階の終局耐力は、通し柱（計算上は 1 - 2 階柱間の HD-20 使用）の有無にかかわらず、2 階の壁倍率が 2、1 いずれの場合も、CP-T 使用の場合（5-TC、5-T、6-TC、6-C）約 17kN、金物なしの場合（5-C、5-N、6-C、6-N）14kN である。耐力壁そのものの終局せん断耐力は約 17kN であることから、低減係数は CP-T 使用の場合には 1（低減なし）、金物なしの場合には 0.8 程度である。

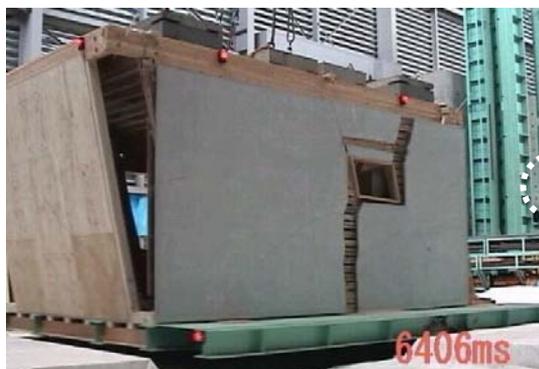
写真3 小窓開口側のモルタルの割れ

**JR鷹取波R成分フルスケール加振2回目** 加振中、モルタルの剥落、層間変位が負の時に効く圧縮側筋かい（1.5P）の突き上げにより壁構面の耐力要素が低下し倒壊に到った。倒壊開始前最大の層間変位は70.97mm（5.37秒、1/35rad.）であった。それらの様子を写真3~5に示す。

抽出・再現構面共にクラックの入り方は共通している。加振直前の段階で開口隅からクラックが生じており、これらが進展した亀裂と加振に伴うせん断亀裂が、最終的なモルタル破壊につながっている。モルタルの剥離と圧縮側の筋かい抜け出しのタイミングはほぼ同時であり、筋かいがはらみモルタルを押し出したと見られる。抽出構面のモルタルはほぼ全てが加振 1 回目の 7 秒~13 秒にかけて層間変位のピーク時に合わせて徐々に脱落しているが、再現構面では加振 2 回目における正の最大変位を記録する時に一気に剥落している。これはモルタルの劣化、下地の腐朽、ラスやタッカーの腐食の影響であると考えられる。

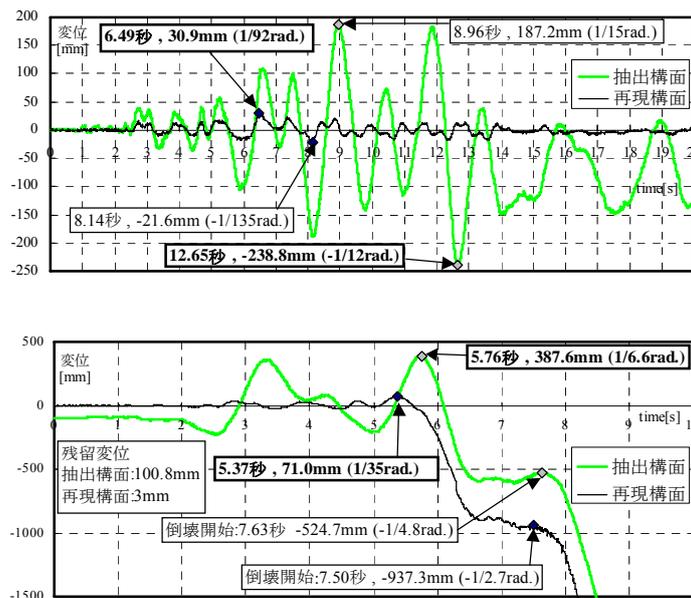
図 22 時刻歴応答変位（上段：1 回目、下段：2 回目）

抽出構面及び再現構面の層間変位図を図 22 に、層せん断力-層間変位関係図を図 23 に示す。ここで層せん断力は応答加速度に試験体重量を乗じて求めており減衰項を含んでいる。なお、試験体重量の合計は各壁面の上半分と水平構面及び錘を足し合わせた 12.14tf とする。加振 1 回目において、再現構面はほぼ弾性範囲内にあると考えられる。一方抽出構面は加振経過と共に履歴によるエネルギー吸収の大きなループを描き剛性が急激に低下した。抽出構面はこの加振において最大耐力を記録している。

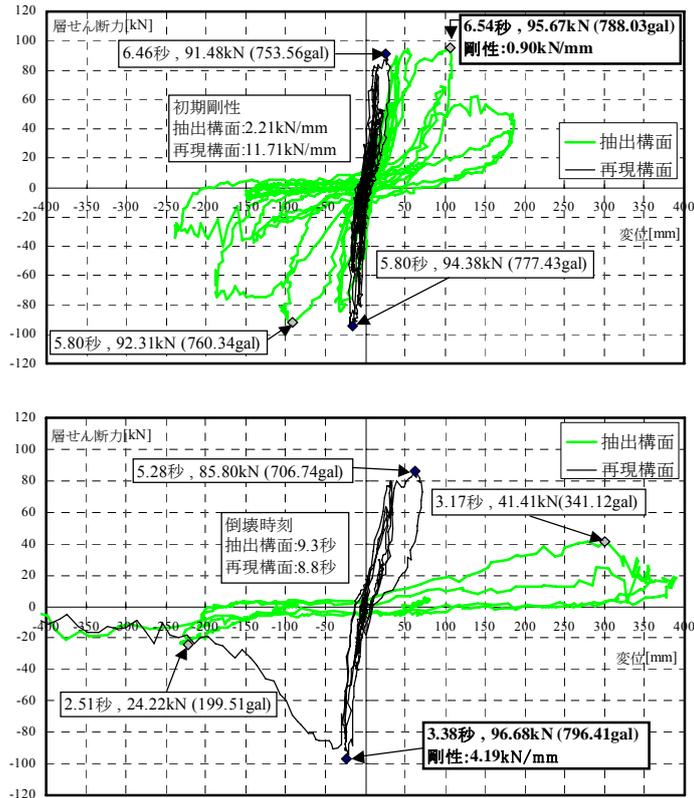
図 23 荷重－変形関係（上段：1回目、下段：2回目）

加振 2 回目において、再現構面の序盤の剛性は加振 1 回目の終盤と変わらず、3.38 秒に最大耐力を迎えた。その後も、倒壊直前まで履歴減衰によるエネルギー吸収は小さく、粘り強さが見られないまま、急激に荷重が低下して、倒壊に至った。加振 2 回目では、抽出構面はすでにモルタルの脱落、筋かいの踏み外しなどにより大幅に耐力要素を失っていたため、加振開始直後から剛性は低く、そのまま倒壊に至った。2P 構面の静加力実験 3) では、抽出構面の最大耐力は再現構面の最大耐力より 12%~20% 低下するという結果が得られているが、振動台実験においては、抽出構面の最大耐力が 95.67kN、再現構面 96.68kN と、ほとんど差が見られなかった。しかし層間変位は抽出構面 106.30mm、再現構面 23.05mm と大きく差が出た。

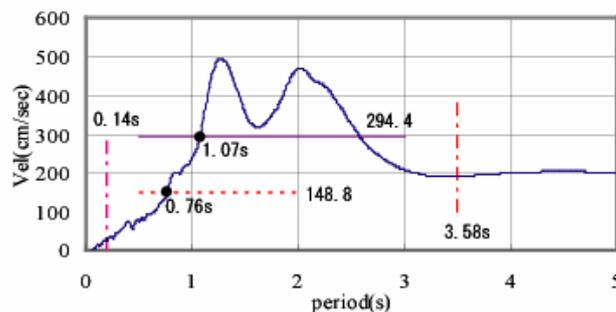
図 24 擬似速度応答スペクトル

再現構面と抽出構面で固有周期が異なり、それぞれの実験で入力エネルギーが異なると考えられる。表 6 は実験で得られた荷重変形関係、ならびに常時微動測定から得られた固有周期を示したものである。微動、初期周期は再現構面、抽出構面でほぼ同じものの、応答周期は大きく異なる。図 24 には擬似速度応答スペクトルを示した。対象周期の範囲で大きく異なることがわかる。

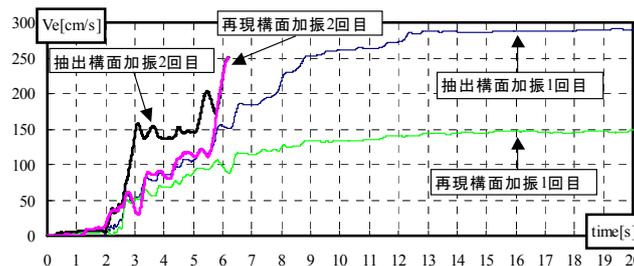
図 25 時刻歴等価速度

振動台実験の結果から再現構面 1 回目加振、2 回目加振、抽出構面 1 回目、2 回目加振それぞれについて等価速度の時刻歴を計算したものが図 25 である。最大値は加振 1 回目が再現 148.8cm/s、抽出 294.4cm/s、加振 2 回目がそれぞれ 251.7cm/s、252.0cm/s と 2 回目加振はほぼ同じ入力になっているものの、1 回目は大きく異なり、抽出の方が倍程度である。倒壊までに入力されたエネルギーは再現 400.5cm/s、抽出 546.4cm/s であり、木質

構造ではエネルギー入力は倒壊と関連しないというこれまでの考えを裏付ける結果となった。
