3.1.2 簡便・高精度な耐震診断技術および耐震補強技術の開発

3.1.2.1 耐震診断・補強方法の検討及び開発

耐震診断・補強方法の検討及び開発

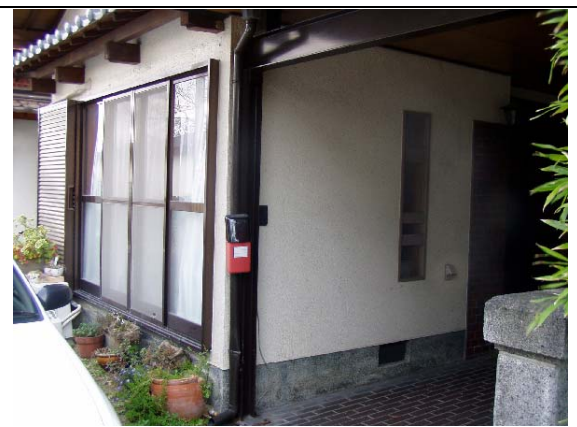
写真 4 外壁仕上げ

外壁は木なりにワイヤーラス、モルタル仕上げ、室内側は大壁式に石膏ボードやプリント合板で仕上げている。室内側の和室のみ、柱に溝を切り欠き柱内々に石膏ボードを収め、38mm 釘を 300mm 間隔で柱に斜め打ちし、モルタル塗りであった。

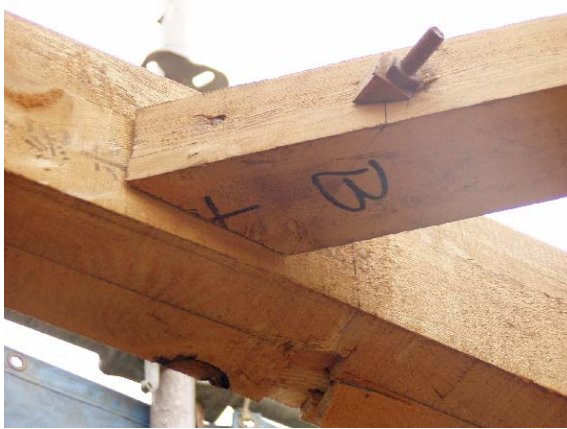
写真 9 小屋梁-火打ち梁接合部

金物は羽子板ボルトが梁-梁 T 字接合部及び柱梁に 50 本用いられ、9mm ボルトが小屋梁と火打ち梁の接合に用いられていた。またアンカーボルトは φ12mm で 30 本使用されていた。

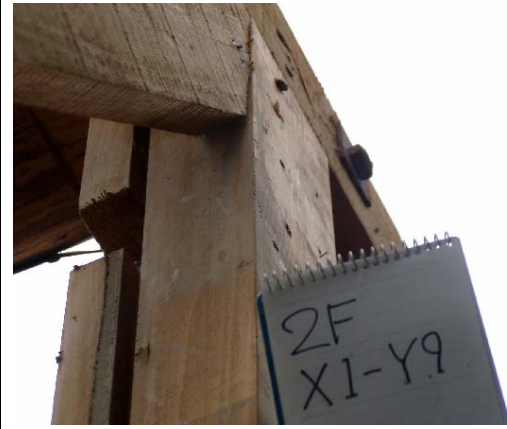
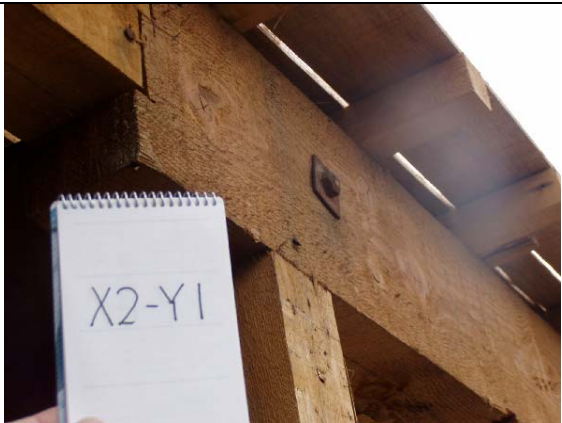
柱は通し柱及び管柱ともに 105mm×105mm であり、通し柱を 6 ヶ所配置してある。柱頭接合部は 60×46mm の短ホゾ接合、梁の継ぎ手は腰掛け鎌継ぎ、T 字部取り合いは大入れ蟻落としてある。

写真 10 柱-梁接合部

写真 11 柱-梁接合部

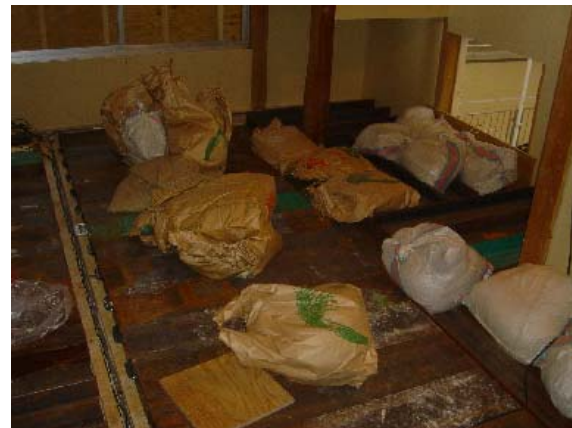
写真 30 積載荷重

再現試供体は積載荷重と一部固定荷重の重量をみぞ形鋼及び砂を用いて2階床部分に均等に分布させて載せた。積載荷重は施行令85条による地震力算定荷重600N/m²とした。固定荷重は1、2階天井と室内側壁仕上げのモルタル、庇、バルコニー部分仕上げの再現試供体に不足している重量を算出した。表3、4に重量表を示す。また、写真13～34に対象住宅の解体から振動台上への移築の様子を示す。

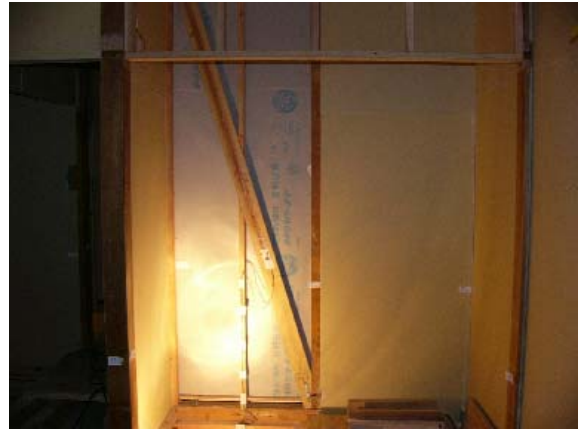
写真 32 新材筋かい

2階床は積載物に対する鉛直方向の耐力不足が懸念されるため、フローリングを再現せず、12mm合板をN65で150mm間隔に打ち付けた。更に1階X方向筋かいが著しく不足しているため3割筋かいをY7通り、X2-3通りに他筋かいと上下を反転させて新しく追加した。筋かい接合部釘及び火打ち梁釘は本数及び打ち方を既存住宅と同様再現し、耐力上の影響を考慮して既存の釘穴に再度釘を打ち込まずに、既存の釘穴からずらして打ち付けた。また接合部ボルトと羽子板金物は既存のボルト穴を用いて取り付けた。

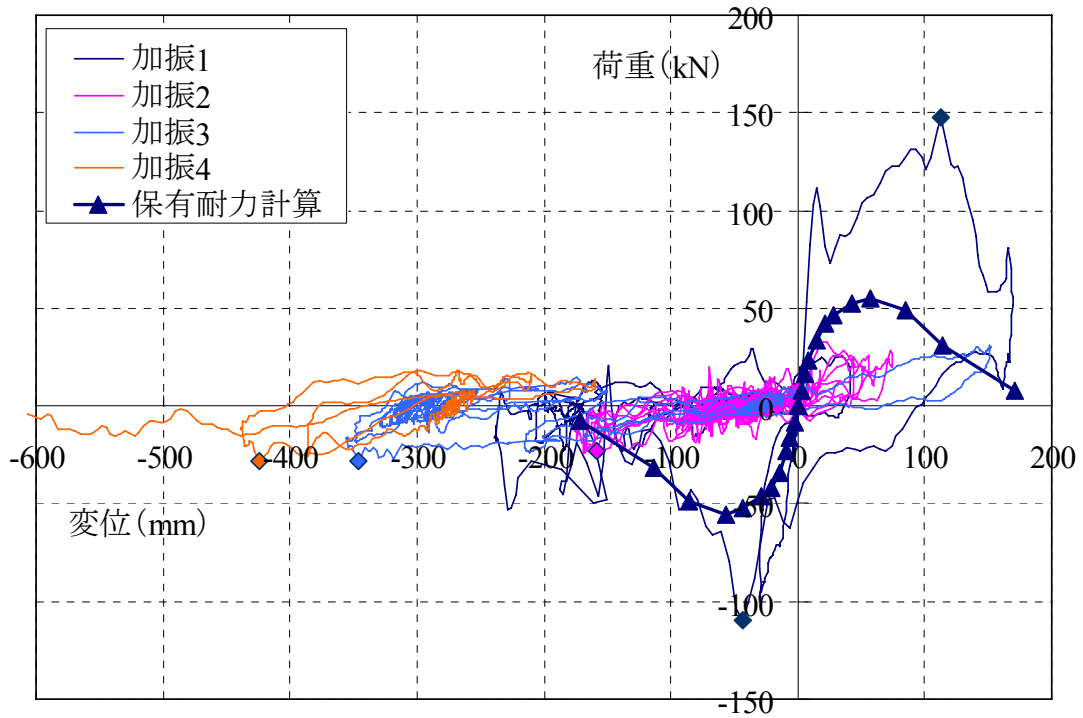
図 11 1 層 層せん断力-変形関係と耐震診断の比較

図 11~12 に実験により得られた加振 1 から加振 4 における X 方向の層せん断力-変形関係と精密診断法 2 の「水平保有耐力計算による方法」の際に求めた層せん断力-変形関係を示す。実験により得られた層せん断力-変形関係は加振 1 においては Y1 通りで測定された加速度に、加振 2、3、4 においては各層の平均加速度に各層荷重 (2 層:80.5kN、1 層:104.7kN) を乗じたものを用いた。実験結果と水平保有耐力計算による方法の際に求めた層せん断力-変形関係のループを比較すると、試験体は耐震診断で求めた耐力よりも 1

層は正側で 2.65 倍、負側で 1.97 倍、2 層正側で 2.47 倍、負側で 1.91 倍の大きな耐力を持っていたことがわかった。

・実験結果と水平保有耐力計算による方法の際に求めた層せん断力-変形関係のループを比較すると、試験体は耐震診断で求めた耐力よりも1層は正側で2.65倍、負側で1.97倍、2層正側で2.47倍、負側で1.91倍の大きな耐力を持っていたことがわかった。

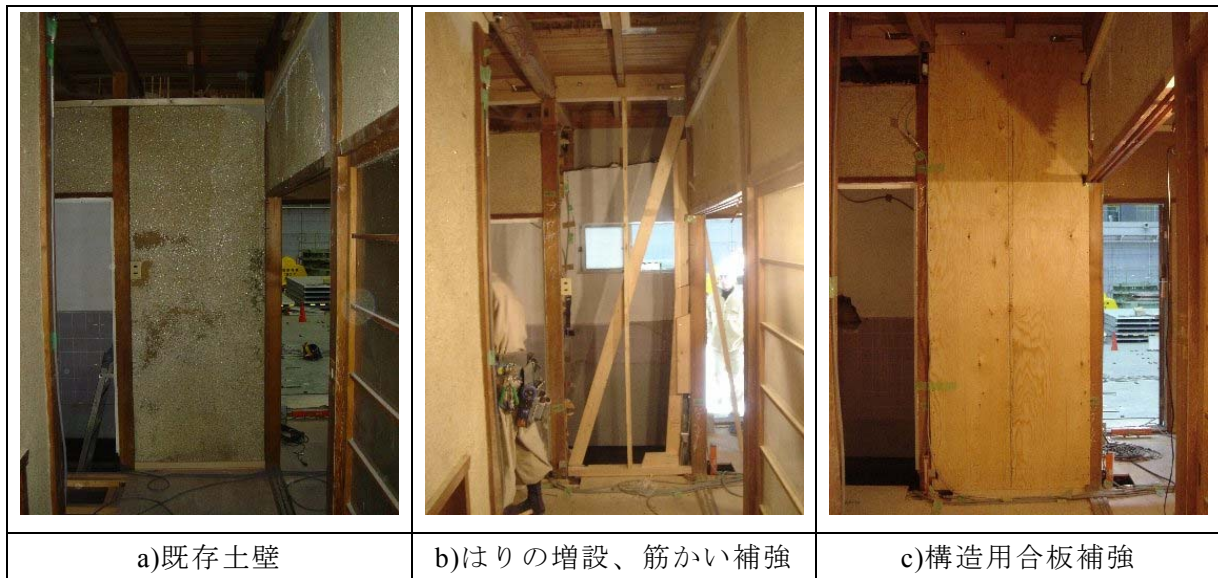
写真 36 補強の過程

写真 36 に補強箇所である X7 通りの Y2-3 構面の補強施工過程を示す。a)既存状態から土壁を撤去し、b)はりの増設及び筋かい補強を行い、c)その上面に構造用合板の補強を施した。写真 37～42 に接合部補強の様子を示す。

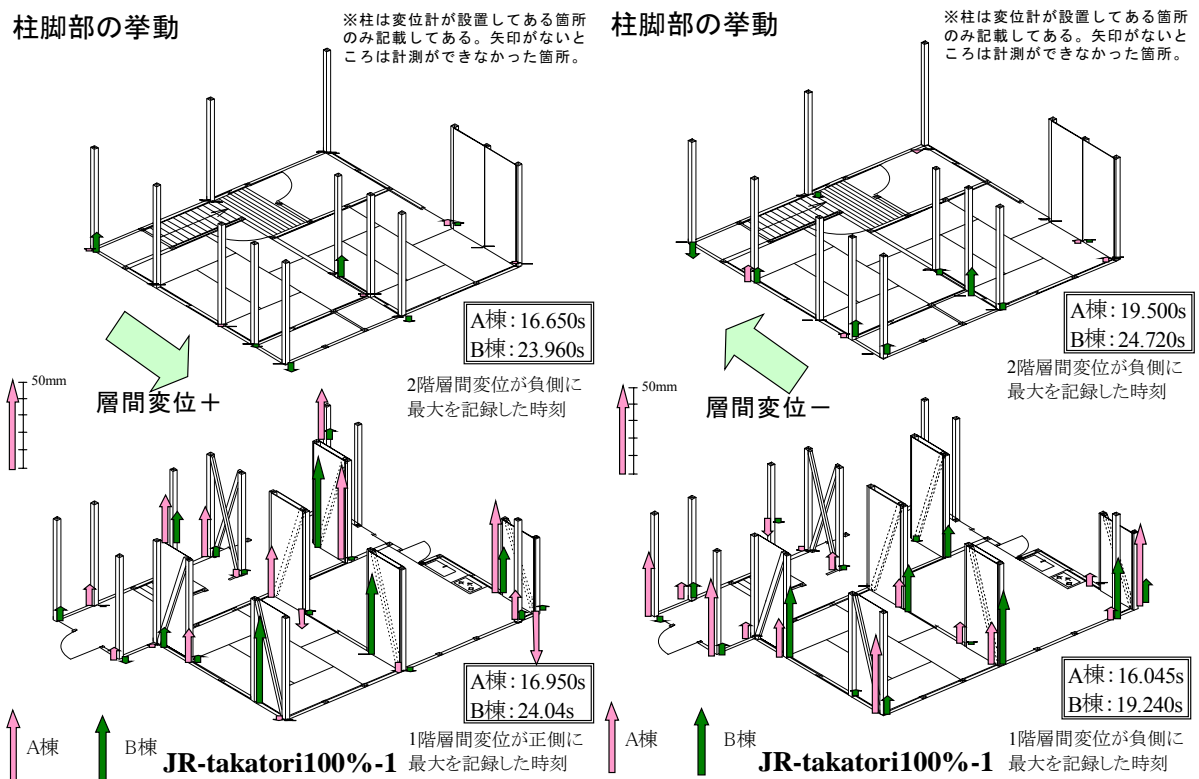
図 28 柱脚の挙動 (層間変位+側に最大のとき)

図 28、29 に両試験体各階 Y 方向の層間変位が正側に最大になったときと負側に最大になったときの柱脚の挙動を示す。図 28 の A 棟は倒壊直前の様子である。

A 棟 1 階では出隅の柱で大きな浮き上がりが確認できる。B 棟 1 階では出隅の柱で 25kN 用金物を使用したため浮き上がりがある程度拘束できた結果となった。その他、補強した構面の柱は接合部補強を施しているものの A 棟より大きく浮き上がっており、大きな引張力が働いている様子が分かる。また両試験体ともに 2 階はほとんど変形がなかったため柱も大きく浮き上がることはなかった。
