3.1.2.3 SVMによる簡易耐震診断システムの開発と保険デリバティブへの展開

(a) 業務題目 SVMによる簡易耐震診断システムの開発

(2) 平成18年度の成果

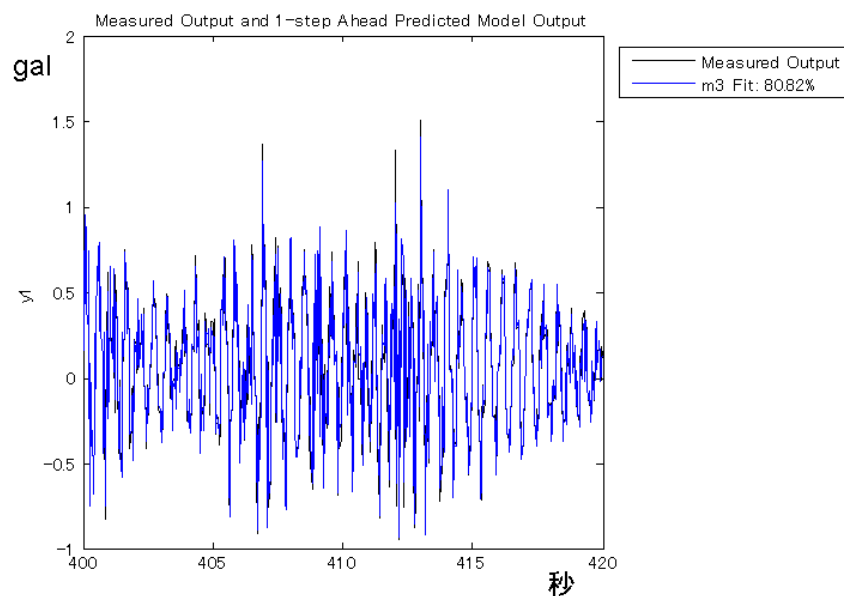
図4 ARモデルを用いたシステム同定結果の適合度（骨組みのみ）

近畿大学の実大建物での常時微動測定結果を用いて、システム同定を行った。モデル次数は赤池の情報規範を用いて決定した。推定したモデルによる適合度を比較して図4および図5に示す。両者の適合度に大きな差はない。ARモデルの計算コストの方がはるかに低いため、ここではARモデルで精度は十分に確保できると判断して、以下ARモデルのみを利用することとした。図6には推定されたARモデルを用いてインパルス応答を算出した結果を示す。

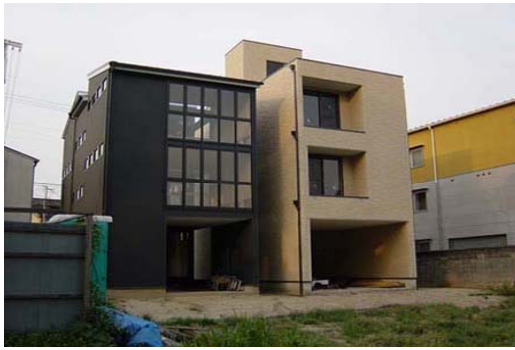
図 7 近大キャンパスにある一戸建住宅とその仕様

実構造物の対象は近畿大学（大阪、東大阪市）が所有する 2 棟の木造構造物のうちの 1 棟である（図 7 の SE 構法棟）。この 2 棟の構造物は建材リサイクルの研究を主目的として 2001 年に建てられたものであり、構法の違いによるリサイクル率への影響等を考察する計画となっている。その内の 1 棟（写真の SE 工法棟で、白い構造物）は 2005 年に解体され、再び骨組みの状態だけで建設された。

昨年度に引き続き、既存構造物として近畿大学キャンパスにある「リサイクル型まちなか一戸建住宅」の 2 棟のうちの一棟で、写真の SE 構法棟（黄白の方）を用いる。その SE 構法の外観写真及び 2 階の平面図を以下に示す。構造物の仕様データを、以下に併せて示す。

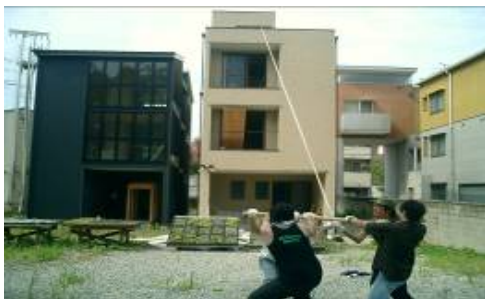
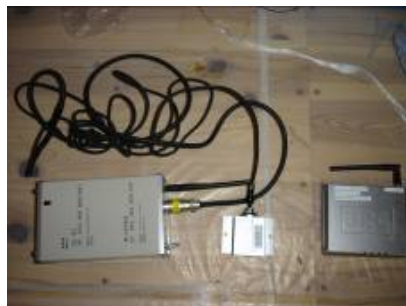
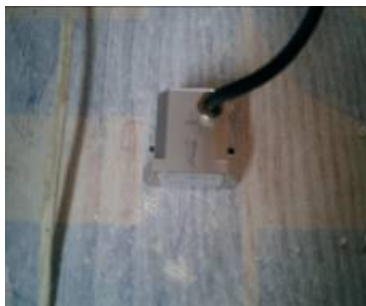
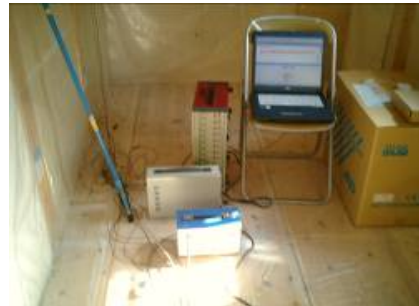
図 8 自由振動及び測定用のセンサ

引張りによる自由振動

ワイヤレスセンサによるデータ採取

従来の有線センサによるデータ採取

一部の梁、柱の一部を切断し、更にブレースなどを用いて補強などを加え、構造物を自由振動させ、振動データを採取する。図 8 のように、人工的に構造物をある程度まで引っ張り、自由振動させる。実構造物の振動データ採集するために、2 通りの方法で行った。図 8 に示すように、新しく開発された極めて便利であるワイヤレスセンサを用いたデータ採集及び従来どおりの有線センサによるデータ採取である。両者の比較により、全く同様なデータの採集ができた。

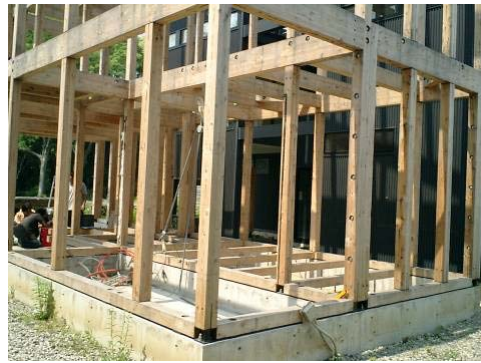
(1) 1段階 躯体健全 2006年5月31日

1 段階、健全状態を指す

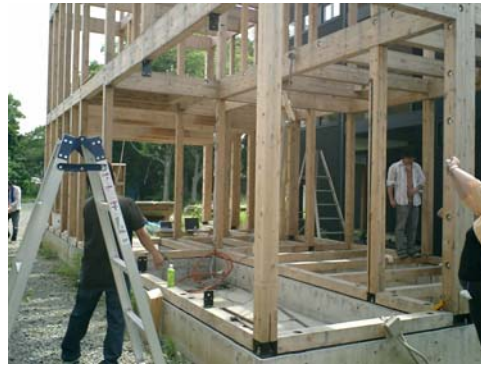
(2) 2段階 1階柱撤去 2006年5月31日

2 段階、2006.5.31 1 F 柱を 4 本切断

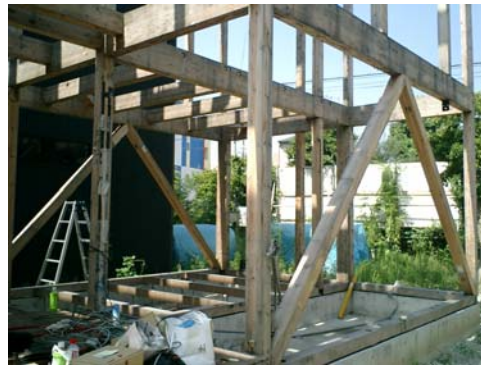
(3) 3段階 1階ブレース入り 2006年6月21日

3 段階、2006.6.21 1 F 部分の撤去した部分にブレースを付け補強

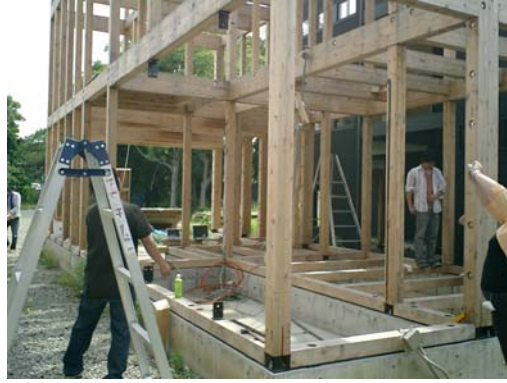
(4) 4段階 1階ブレース撤去 2006年6月21日

4 段階、2006.6.21 補強した 1 F ブレースを両方撤去し、2 段階と同じ状態

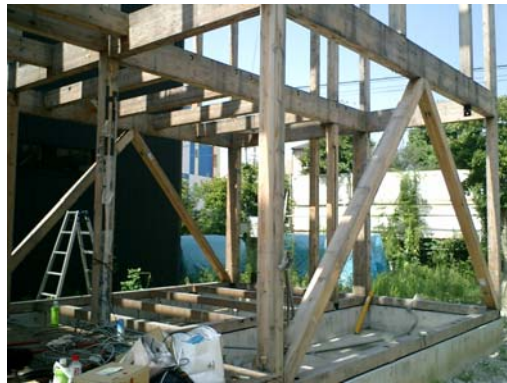
(5) 5段階 1階ブレース入り 2006年9月27日

5 段階、2006.9.27 撤去した 1 F ブレースを両方元に戻し、3 段階と同じ状態

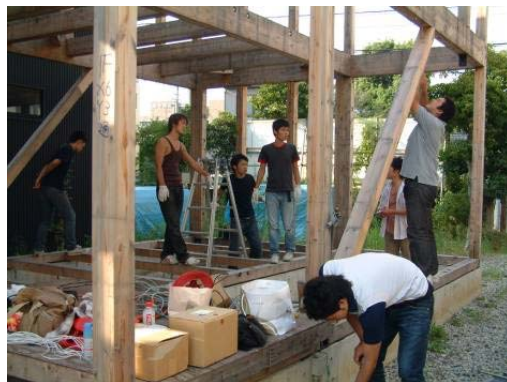
(6) 6段階 1階ブレース北側撤去 2006年9月27日

6 段階、2006.9.27 1 F ブレースの片方側を撤去（北側）

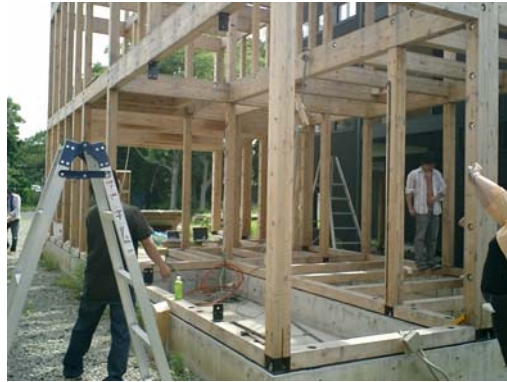
(7) 7段階 1階ブレース両側撤去 2006年9月27日

7 段階、2006.9.27 1 F ブレースの両方を撤去、2,4 段階と同じ状態

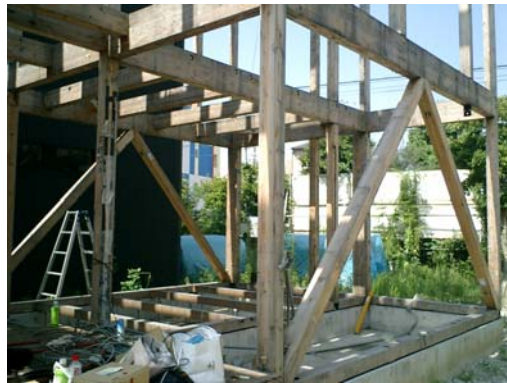
(8) 8段階 1階ブレース入り 2006年10月4日

8 段階、2006.10.4 撤去した 1 F ブレースを元に戻し、3, 5 段階と同じ状態

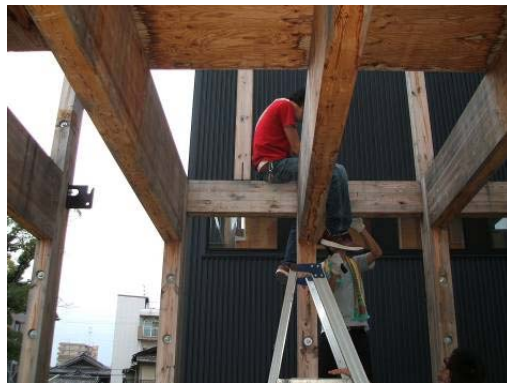
(9) 9段階 南側はり撤去 2006年10月4日

9 段階、2006.10.4 2 F のはりの 1 本目撤去

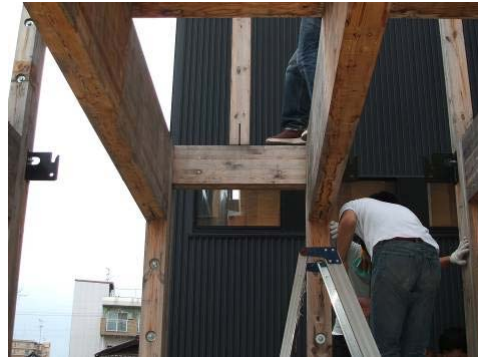
(10) 10 段階 4 箇所はり撤去 2006 年 10 月 4 日

10 段階、2006.10.4 2 F のはりの 2 本目撤去

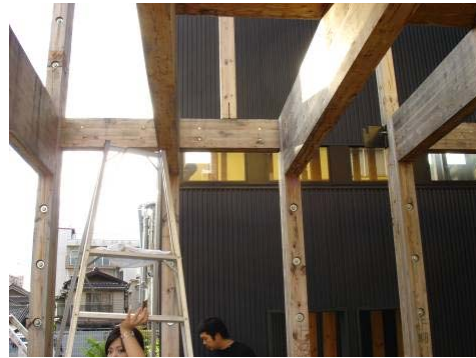
(11) 11 段階 南側はり入り 2006 年 10 月 6 日

11 段階、2006.10.6 10.4 時、最初に撤去したはりを元に戻す

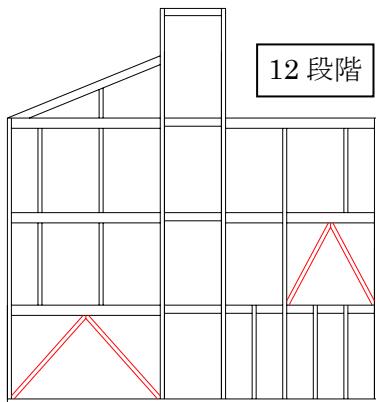
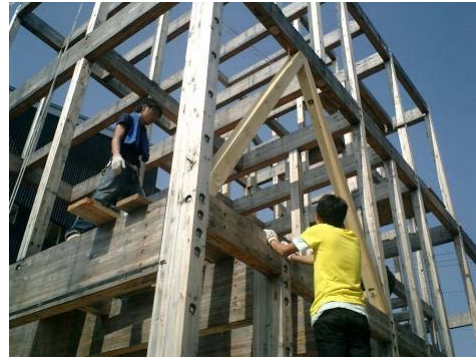
(12) 12 段階 1・2 階ブレース入り 2006 年 10 月 18 日

12 段階、2006.10.18 2 F 梁を元に戻し、2 階の柱を 3 本切断、そこをブレースで補強

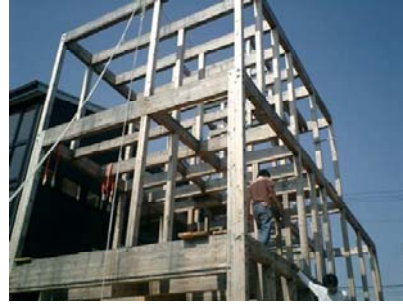
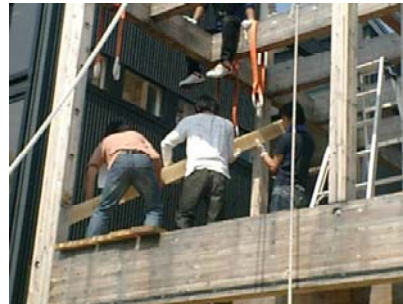
(13) 13 段階 2 階ブレース撤去 2006 年 10 月 18 日

13 段階、2006.10.18 2 F のブレースを両方撤去

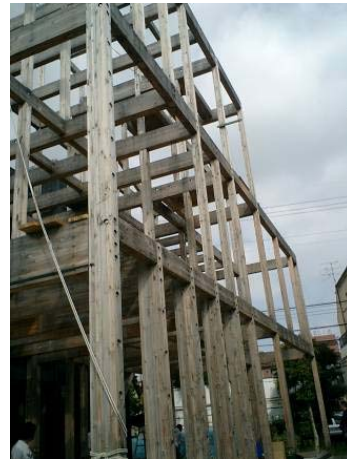
(14) 14 段階 両階ブレース撤去 2006 年 10 月 21 日

14 段階、2006.10.21 1 F のブレースを両方撤去

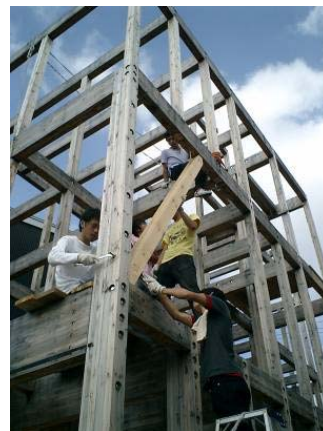
(15) 15 段階 2 階ブレース南側入り 2006 年 10 月 21 日

15 段階、2006.10.21 2 F のブレースの南側を元に戻す

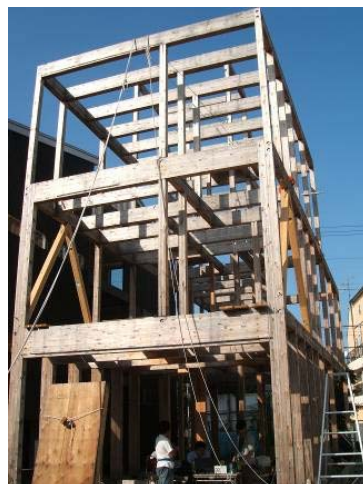
(16) 16 段階 2 階ブレース入り 2006 年 10 月 21 日

16 段階、2006.10.21 2 F のブレースの北側を元に戻す

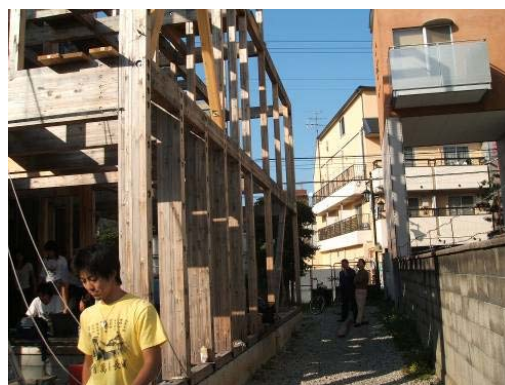
(17) 17 段階 1 階ブレース南側入り 2006 年 10 月 21 日

17 段階、2006.10.21 1 F のブレースの南側を元に戻す

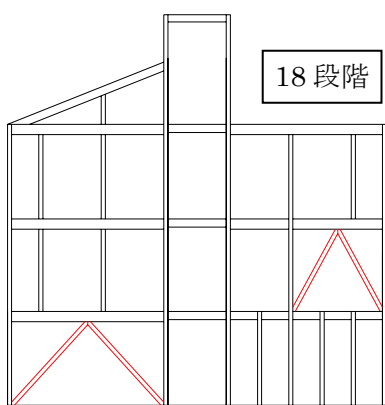
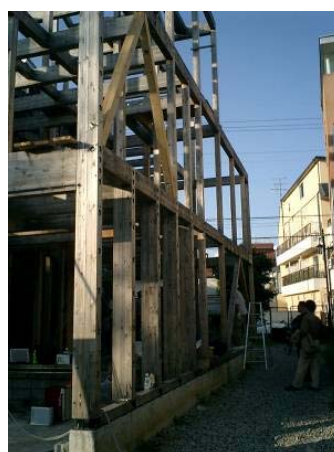
(18) 18 段階 両階ブレース入り 2006 年 10 月 21 日

18 段階、2006.10.21 1 F のブレースを元に戻し、12 段階と同じ状態
