主要災害調査 第9号

1975年8月17日台風第5号による 高知県中部の災害現地調査報告

科学技術庁

国立防災科学技術センター
企画課資料調査室

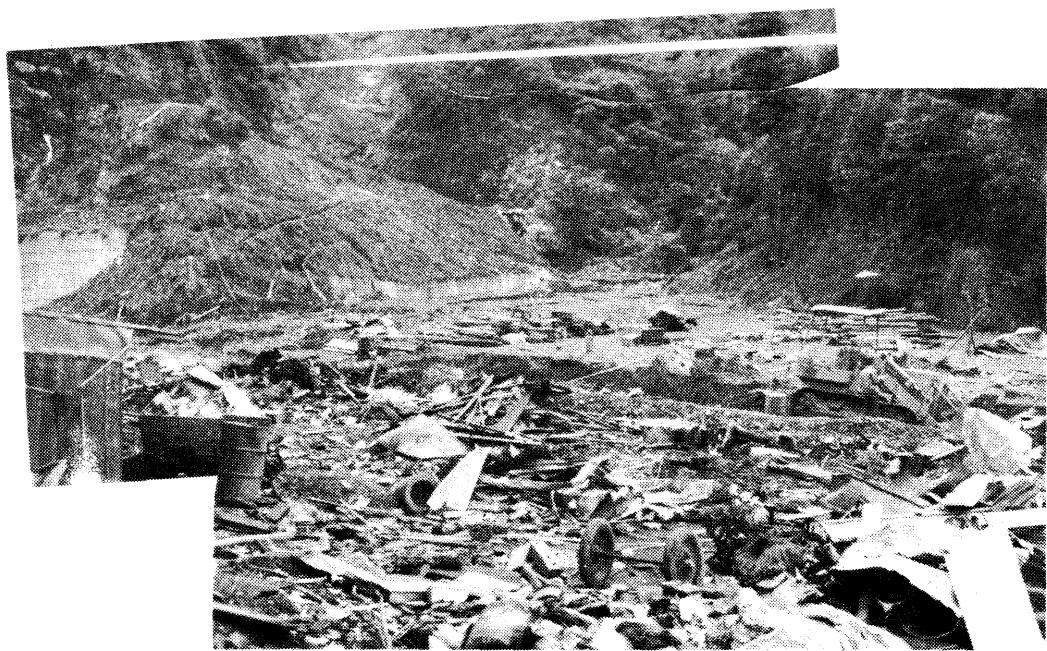
写真-2 日高村本郷妹背の土石流

妹背では、沢が 17 日 16 時頃から増水し始め、16 時 40 分少し前に、いったん沢の流水が止り、その直後、多量の土砂が、ドーという豪音と共に一気に波打つように流下して来たという。この土石流による犠牲者は 4 名であった。現場の沢は著しく侵食を受け沢筋には岩盤が露出していた。また、航空写真で沢の上流を見ると、尾根よりの細長い崩壊が 2 ～ 3 ケ所見られるところから斜面崩壊に起因する土石流ではないかと思われる。

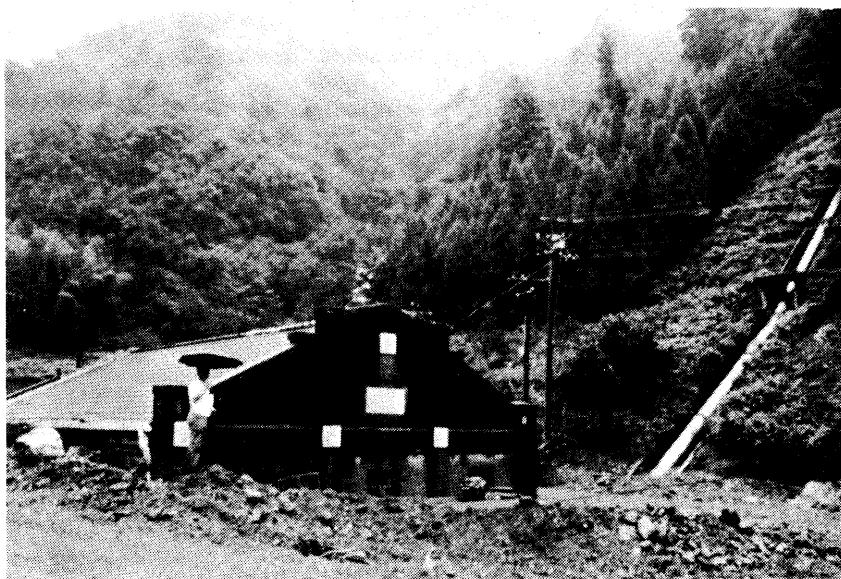
写真- 7 埋没した勝賀瀬川中流域長原比の発電所

同部落の上流もまた上流からの流出土砂で谷は埋めつくされており、同部落の北約500mのレンガが造りの発電所（写真-7）も軒まで埋っている。これより奥では、17軒が流失したというが、踏査は打切った。

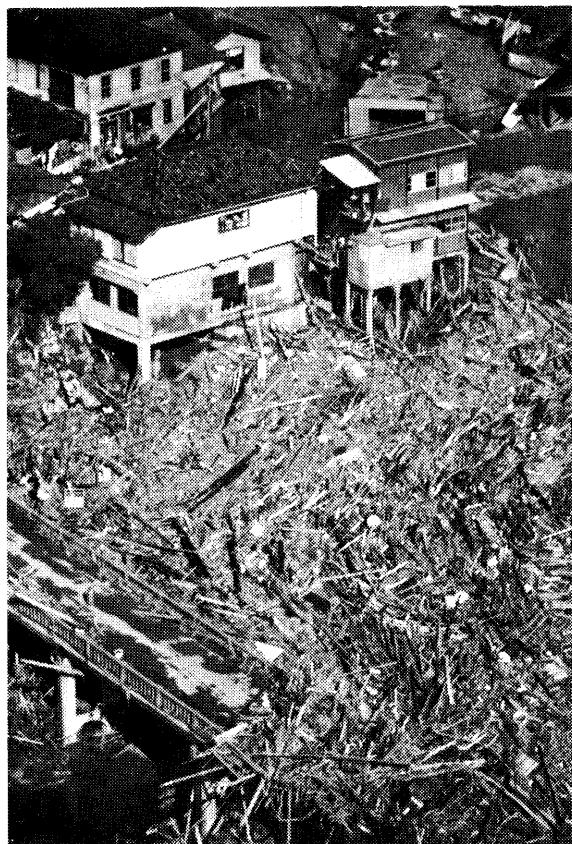
写真- 8 勝賀瀬川川口国道 194 号線の旧橋（高知県提供）

長原比の下流（南）300mの弘瀬は、低い段丘となっているためか土砂害からはまぬがれた。しかも、長良比からの土砂は一応この付近で止っている。しかし全般に、勝賀瀬川の洗掘と堆積はひどく、この流域の住民に甚大な被害をもたらした。特に、国道194号線の旧橋にひっかかった流木群は当時の模様（写真-8）を伝えている。

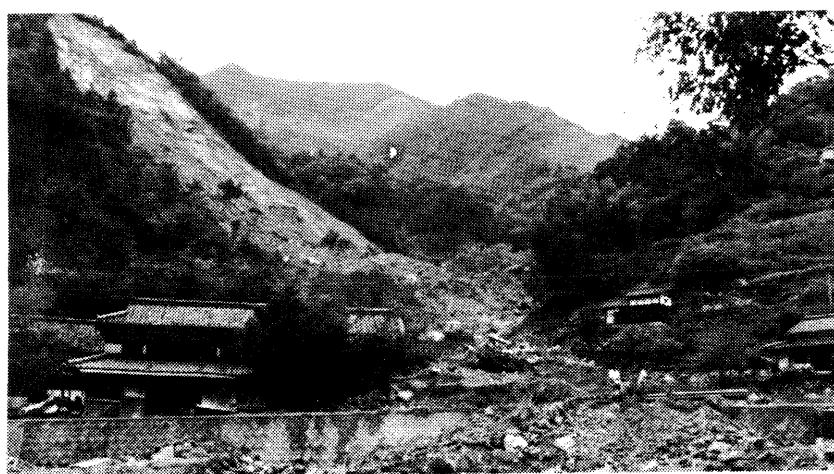
写真- 9 吾北村寺野の大崩壊

現場は御荷鉢構造線沿いの南東向き斜面で、2年生杉・檜の植林、一部雑木林であったという。目撃者によると脚部を流れていた小さな沢が15時頃から増水し始め、付近はたちまち洪水になり、住民は避難を開始した。その後、同斜面が一瞬浮き上り、屏風を倒すようにして一気に崩壊したという。滑落崖は岩盤が露出し、中部以下には20×30cm程の転礫を残している。崩落した土砂は沢の水と一緒にになって寺野部落の一部を襲い、2戸を破壊（写真-10）した。

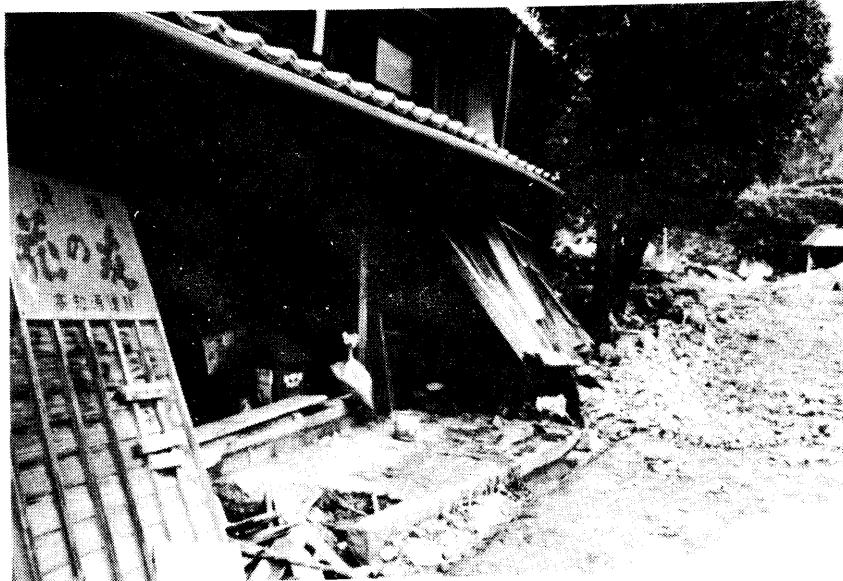
写真-10 崩壊時の水圧によって破壊された家屋
(吾北村寺野部落)
