主要災害調査 第 20 号

1981年8月24日台風15号による
小貝川破堤水害調査報告

科学技術庁

国立防災科学技術センター

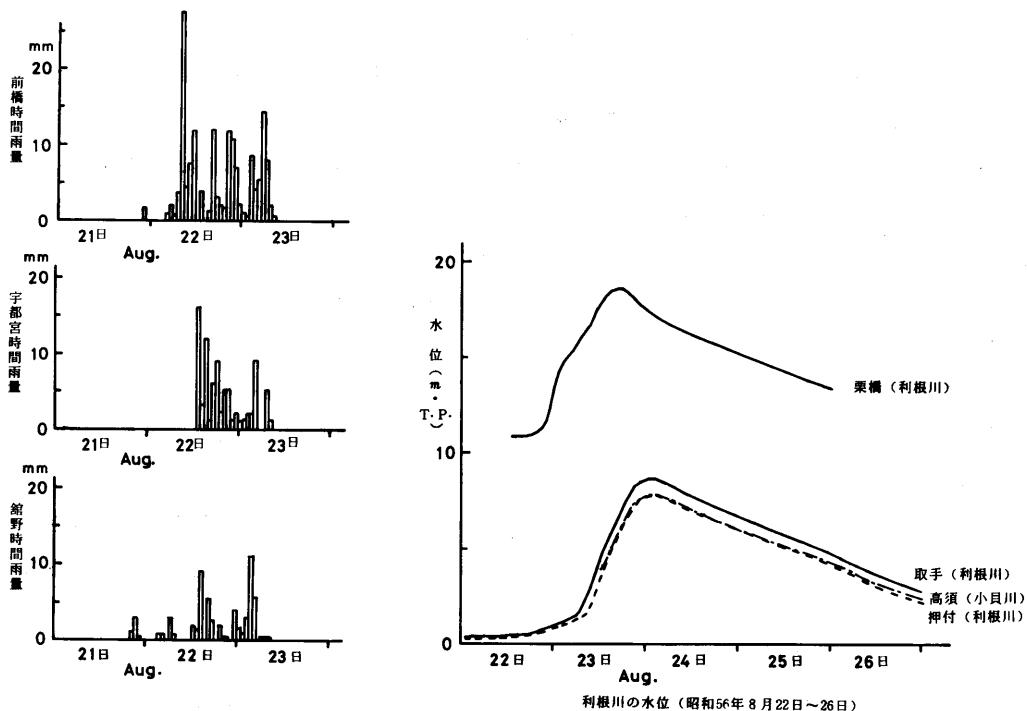
小貝川の下流においては合流点付近の利根川と同様の水位上昇をし、利根川との合流点上流約5kmの破堤点近くの高須においては、8月23日19時の水位はY.P. 7.39 mに達し、警戒水位Y.P. 7.10 mを超えた。その後も水位上昇は続き、8月24日2時にはY.P. 8.70 mと最高水位に達した。その後、2時12分に高須橋上流250mの左岸側で堤防の破堤が発見された。計画高水位Y.P. 10.20 mより1.5 m低く、堤防の天端高Y.P. 12.20 mまで3.50 mの余裕があった。

図3 台風15号による利根川と小貝川の水位（8月22日～26日）及び地点時間雨量（8月22日～23日）

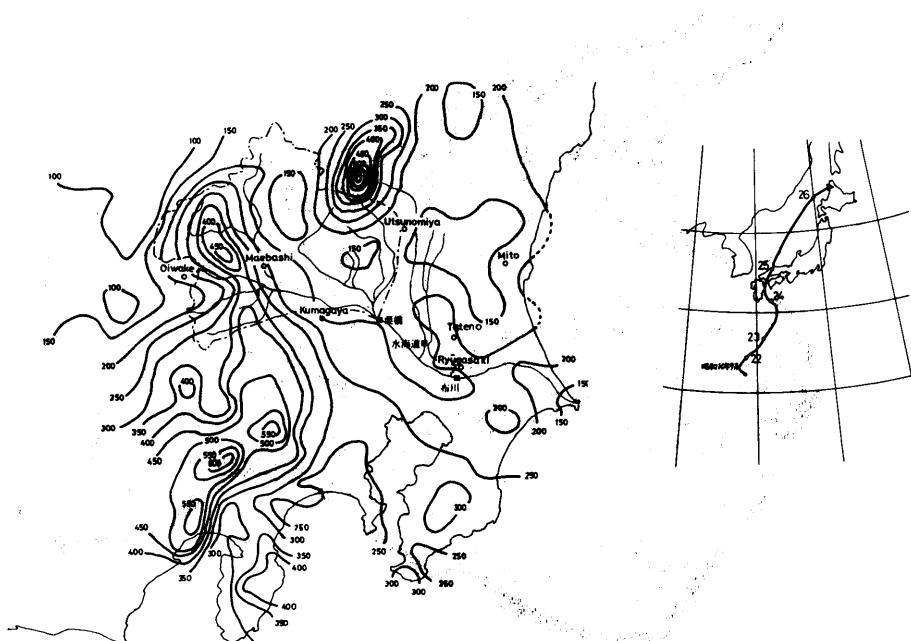
図10 昭和10年9月洪水の台風経路及び総雨量分布(20日～25日)

20日沖縄の南東海上に発生した台風は図10のように日向灘を北上し, 24日夜, 四国の愛媛に上陸, 広島を通り25日には日本海へ抜け, ついで北海道宗谷岬をかすめてオホーツク海上に去った。この台風の影響で関東地方は, 24日～25日にかけて雷雨を伴った豪雨にみまわれ, 各地に大水害がもたらされた。利根川上流域の山間部では22日ごろから断続的な強い雨が降りつづき, 図10に示すように25日までに 300～600 mmに達した。このため, 利根川は増水し栗橋で26日11時頃最大流量約 9,400 $m^3/\text{秒}$, 布川で26日16時に最大流量約 6,400 $m^3/\text{秒}$ を記録した。この時の前橋(利根川上流部), 宇都宮(鬼怒川流域), 館野(小貝川流域)の時刻一降雨関係と利根川の栗橋, 布川, 鬼怒川の水海道の時刻一水位関係を図11に示した。これによると利根川上流域で強雨が降りやんだ時刻から洪水ピーク発生時刻(以下洪水流達時間と言う)まで栗橋で17時間, 布川で22時間を要している。この洪水で, 小貝川左岸高須村の高須橋直下流が破堤した。氾濫水は竜ヶ崎をはじめ下流一円に広がり東村まで達した。利根町押戸の住民の話では, 当時の氾濫水の伝播は非常に速く3時間で押戸に達し, 最高浸水位も床上3尺(約90cm)まで達したと言う。仮りに, その時の氾濫区域を想像して見ると図12のようになる。当時の最高浸水位は今回の洪水に比べて, 全体的に約1m程高いが, 県道千葉ー竜ヶ崎線より上流側では場所によって異なるがほぼ等しいか, むしろ低くなっている(写真2)。

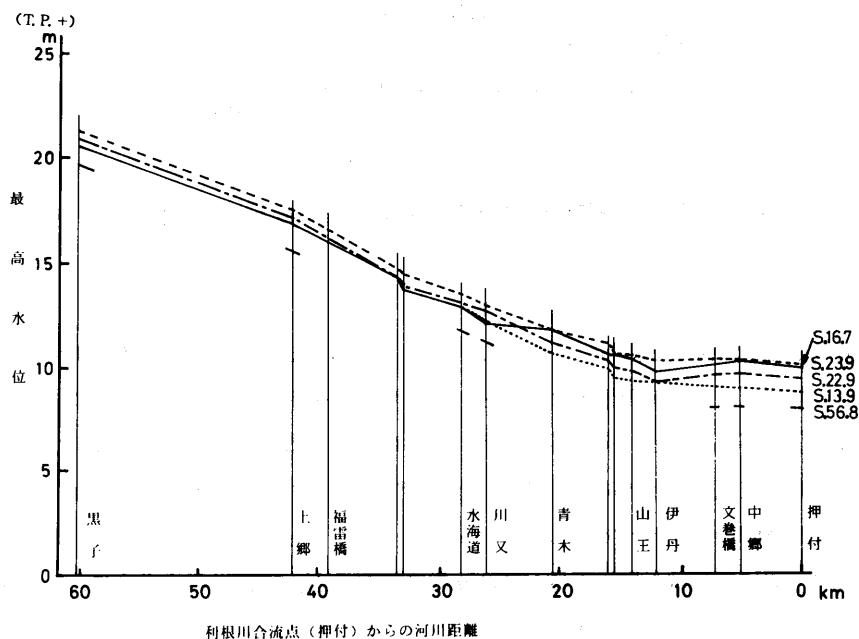
(4) 過去の小貝川主要洪水最高水位縦断図（図24）の水位縦断勾配から推測すると、利根川の背水は少なくとも小貝川の牛久沼よりさらに上流の伊丹付近まで達していることがわかる。そのため、利根川押付の洪水がT.P. + 5 m (Y.P. + 5.8 m) 程度以上になると小貝川文巻・中郷の水位は図25に示すように利根川との合流点押付の水位に支配される。したがって、洪水時における小貝川下流部の各地点の水位は押付の水位から単純に推定できる。

図24 小貝川主要洪水最高水位縦断

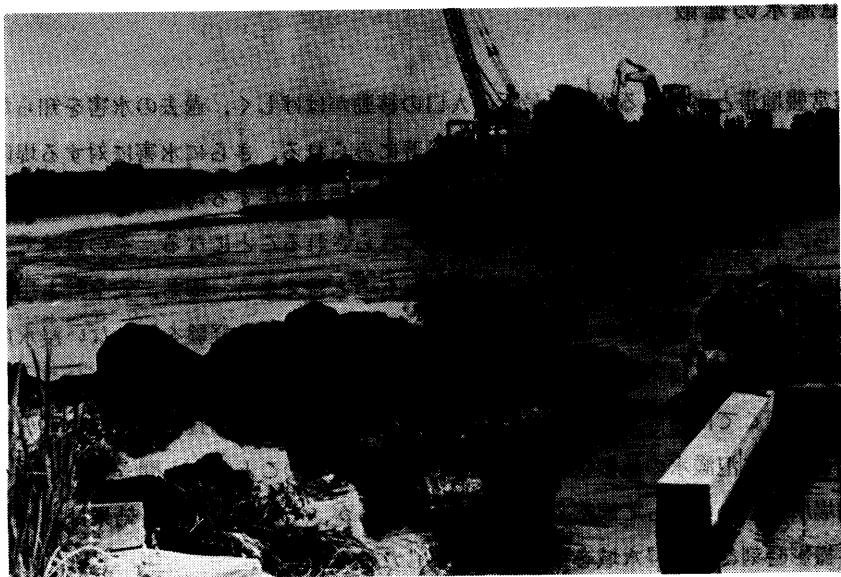
破堤箇所から流入した氾濫水は旧小貝川に沿って流下した。破堤口より内側の旧小貝川の河川敷A（現在は水田になっている）は、もとは葦原だったところで、昭和10年の水害時にはすでに開墾されていた。氾濫水はまず正面にある松林Bにぶつかり、ふた手に分かれた。旧小貝川に沿って左岸側に分かれた水は旧小貝川の左岸堤防と現小貝川の左岸堤防内側の旧河川敷Aの上を反時計方向にまわりながら停滞し増水した。旧小貝川の左岸堤防Cは比高が約2.5m位あり、昭和10年の出水のときには下流からの氾濫水を一応防いだ実績を持っている。その後堤防を一度高くしたが10年ほど前に松林付近から上流約100mD（当時池であった部分）を低くしている。今回の氾濫水はこの低くなった部分から北側へ流出した。堤防のすぐ北側の住民の話では、水が堤防を越えたのが8月24日6時、最高水位は8時である。旧河川敷上を反時計方向に回った水の勢いは強く、3時すぎごろ破堤口正面の松林Bの中で水に流された人を助けるのに上流側からはボートで近づけなかったほどである。この人は結局、稲敷地方広域市町村圏事務組合消防本部（以下「稲広組消防本部」と略称する）の職員および竜ヶ崎市消防団員の協力で松林の下流側から救助された。

写真3 破堤現場（左側が小貝川で手前は農業用水取水口の工作物 8月25日

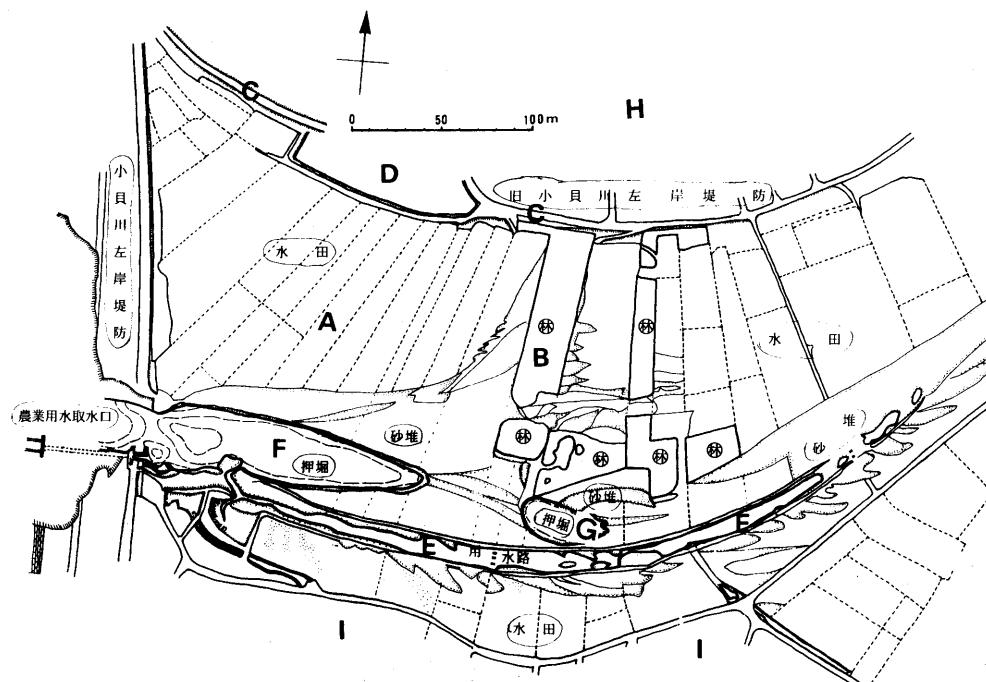
図28 破堤口内側の押堀の平面図

松林にぶつかり右側に分かれた氾濫水は旧小貝川添にある農業用水路Eにそって流下した。破堤口内側には氾濫水によって大きな池F（押堀（オッポリ））が出現した（図28, 写真5）。また松林の端と用水路との狭窄部付近にも池Gが堀られている。現小貝川の左岸堤防は昭和16年の出水のあと拡幅および高さを増すなどの補強工事が行なわれたが、道仙田（ドウセンダ）地区Hではそのときに堤防ぎわから内側へ引越した家が多い。戦後すぐにも補強工事が行なわれている。このとき使用した土砂は現在の愛国学園高校の用地から運んできたものである。この土もふくめ、破堤口周辺は過去の度重なる洪水に洗われてシルト分が非常に少ない、いわゆる川砂で表面をおおわれている。この層が約2.5m程度ありその下に泥炭層（ケドツチ）がある。泥炭層は植物の繊維がまだ明瞭に残っており、水分を含んでいるときは黒っぽく重いが乾燥すれば灰黒色で非常に軽くまた燃えやすいものになる。破堤口の東側に出現した池F, Gはこのような表層の川砂が洗掘されて出来たものである（写真6, 7）。破堤直後は池の東側に泥炭のかたまり（写真8）が点在していた。

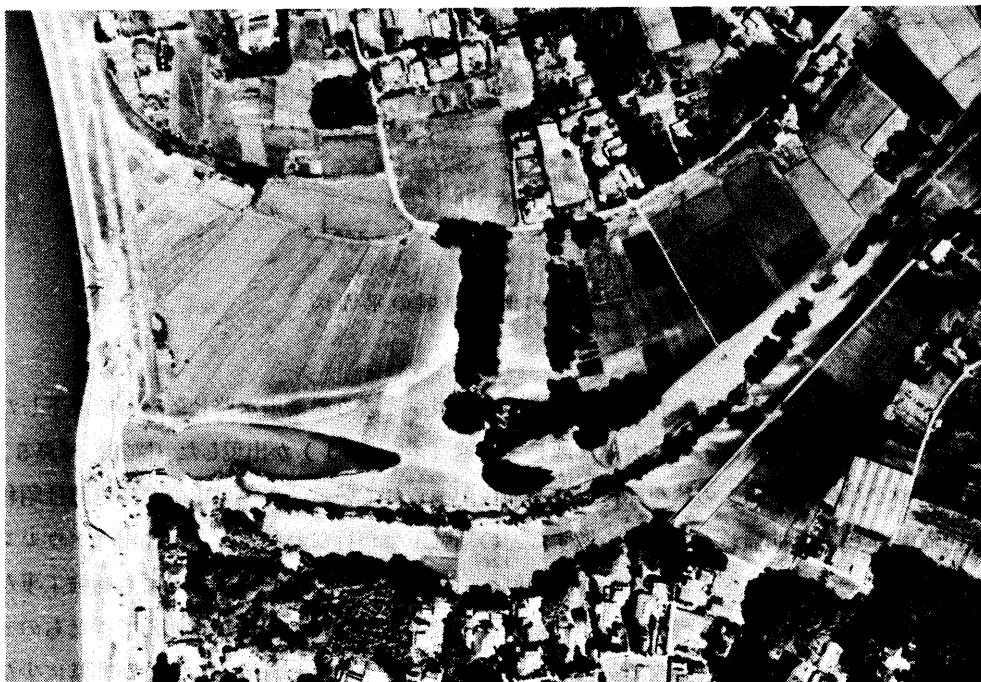
写真5 破堤現場にできた押堀 8月30日

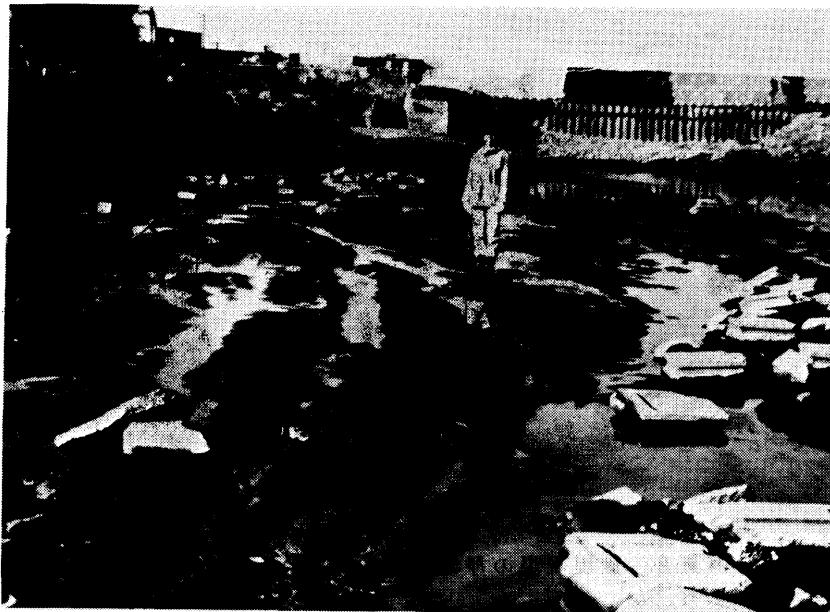
写真6 排水後の押堀（その1）（底が平らである、後方は破堤口）

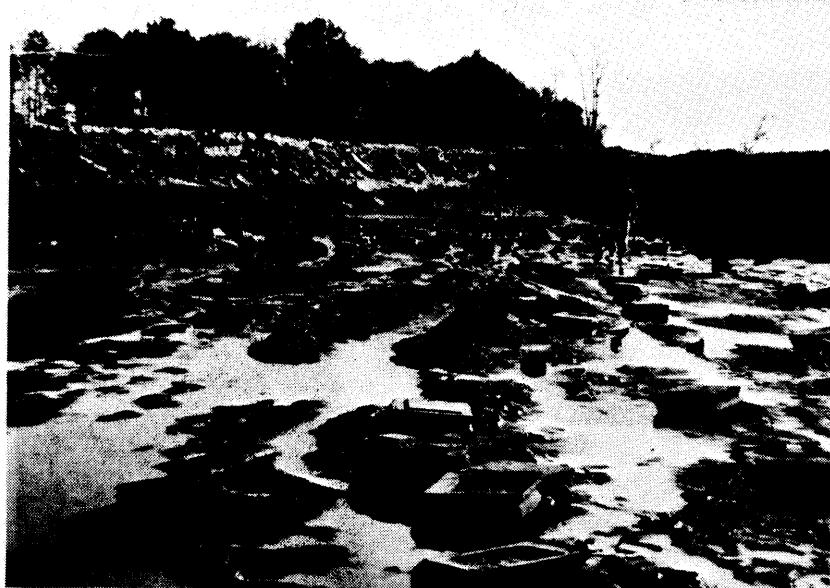
写真7 排水後の押堀（その2）（下流方向を望む） 筑波大池田宏氏提供

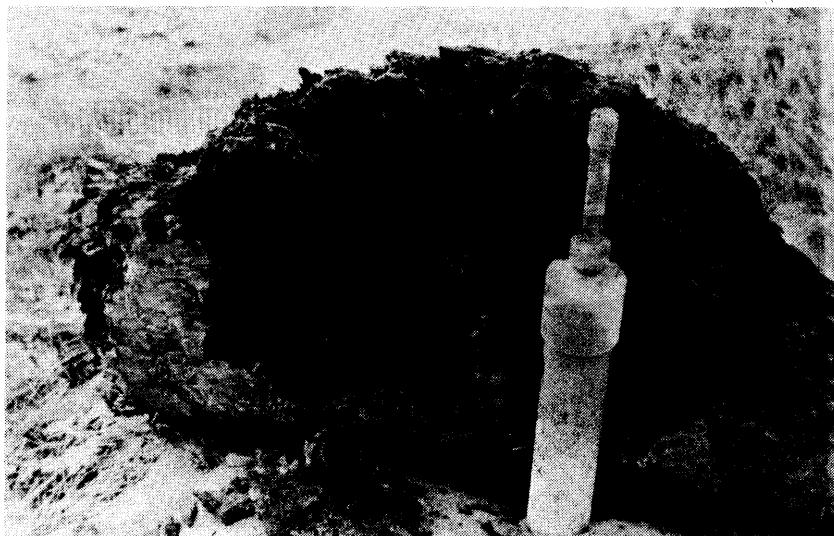
写真8 破堤現場の押堀付近で見られた泥炭（ケド土）

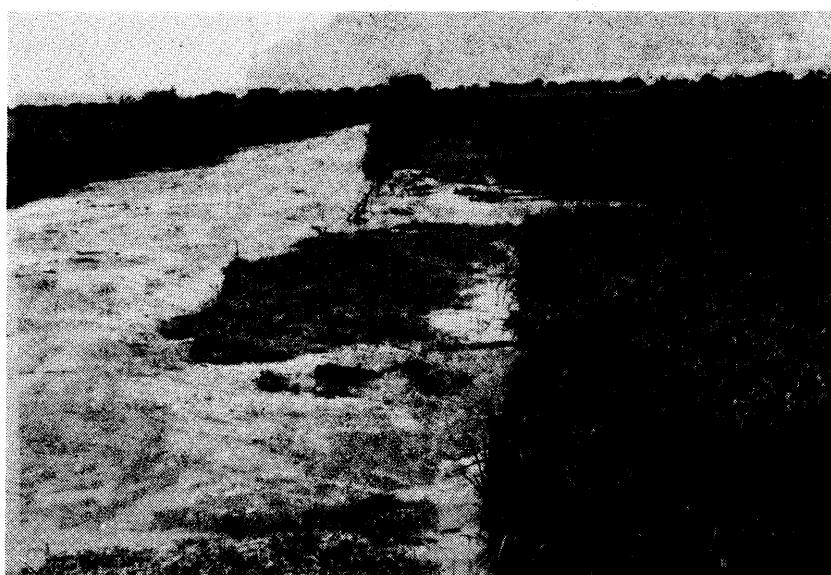
写真9 論所排水路から田へ流入する氾濫水 8月24日10時頃

まず道仙田の東端を北方へ回った氾濫水は論所排水を逆流し砂波（スナッパ）の低地を通ったのが24日3時30分頃である。川原代の水田地帯が遊水池の役割をはたし最高水位になったのは低地で24日15時40分頃、道仙田の高台で16時頃である。道仙田の旧小貝川に面した側では浸水開始が6時、最高水位が8時ごろであるから、道仙田一帯の自然堤防が川原代地区およびその北部への氾濫水の流入をかなり遅らせた模様である。

道仙田地区の東側に出た氾濫水は、論所（ロンショ）排水路を伝わって北上した水（写真9），姫宮（ヒメミヤ）町の住宅地付近に向った水および旧小貝川を伝わって大留（オオドメ）町方面へ向った水に分けられる。（地名については図45又は25,000分の1地形図「竜ヶ崎」を参照されたい）

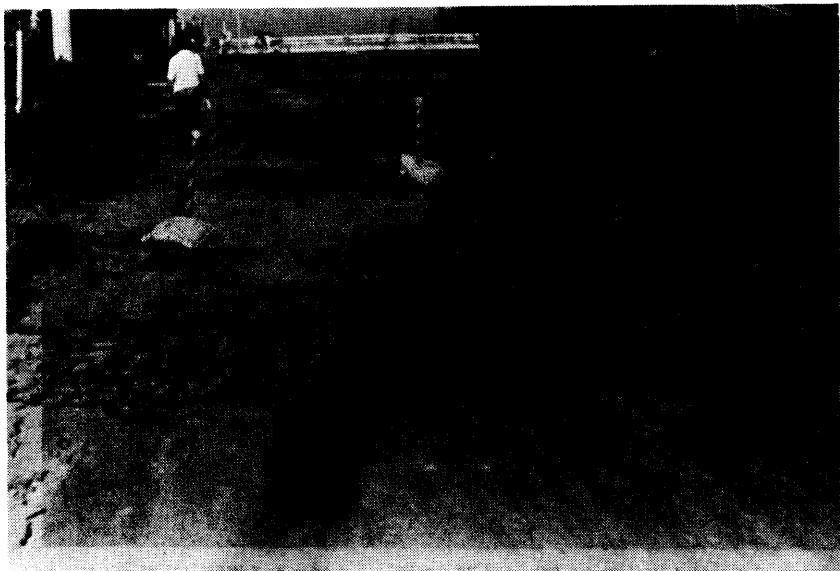
県道千葉竜ヶ崎線の西側に湛水した水の一部は根柄の狭窄部から利根町へ流入し残りは同県道の低くなった部分をのり越えて台地の北縁にそってゆっくりと東へ向って流れた。そのうちの一部は論所排水に流入し、他は排水路をのりこえ田面を通過して結局新利根川に流入した。とくに新利根川左岸の北河原（キタガワラ）一万歳（マントシ）間は地盤が低く集落が切れており、論所排水路を西方から越えた氾濫水の主流はほぼ東に向って直進し、この低地から新利根川に流入した。この付近では田面の湛水深を減ずるために、堤防沿いの道路を一部人工的に破壊したところもある。（写真12）

写真12 新利根川に流入した氾濫水によってはげ落ちた
アスファルト（万歳橋上流の左岸側）8月27日

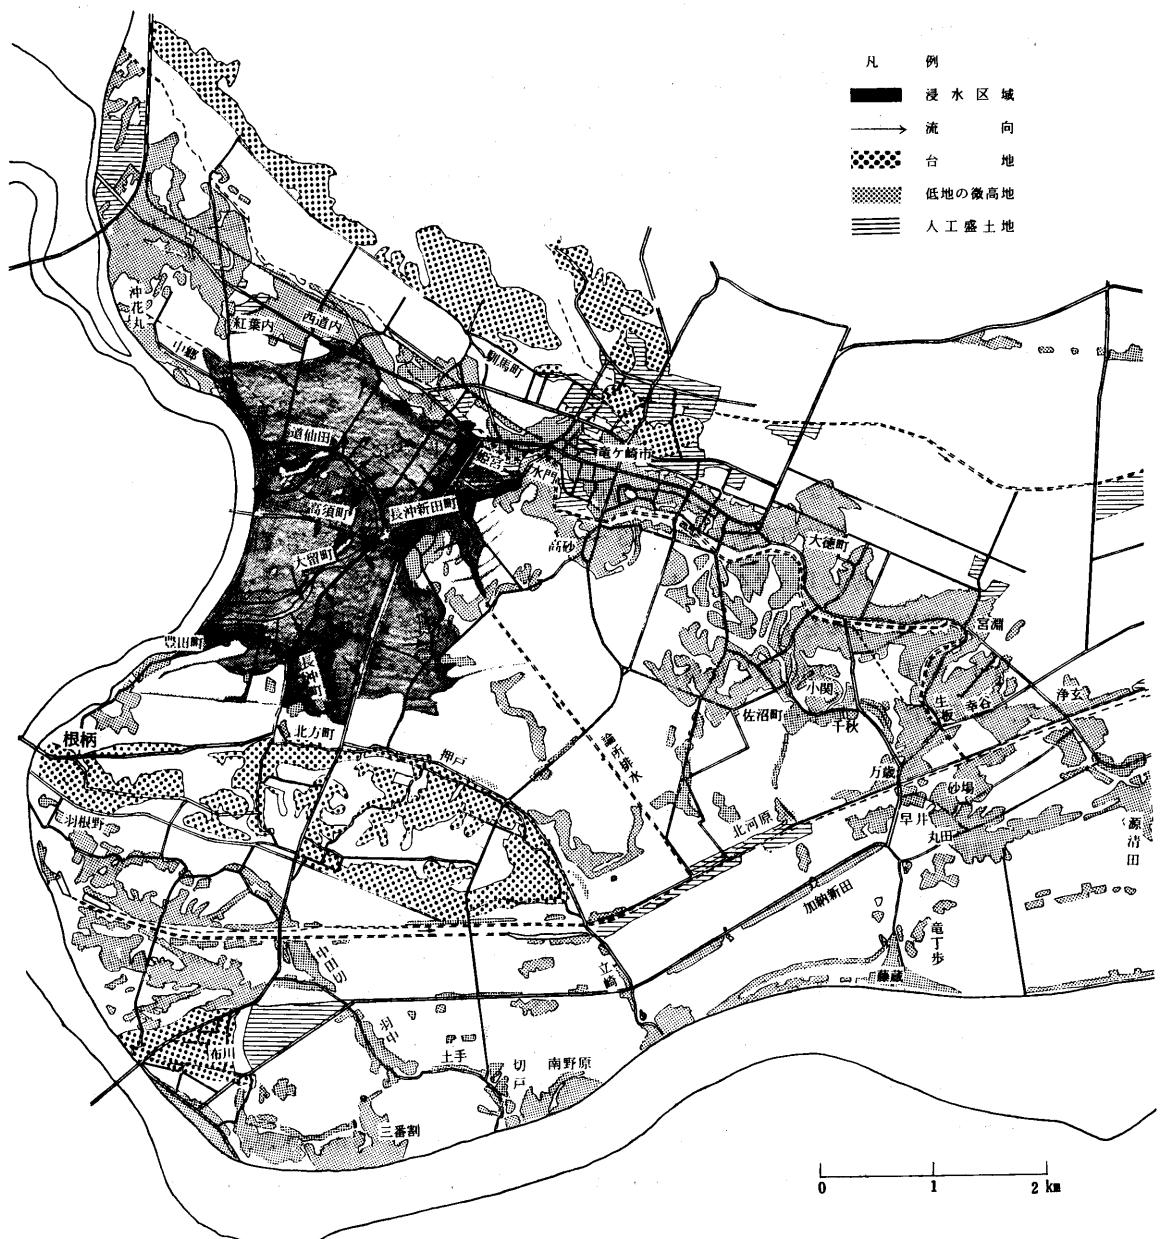
8月24日2時12分、小貝川左岸高須橋上流 250 m 地点で破堤し、濁流が高須町に流れ込んだことが覚知された。それから6時間後の24日8時頃には図29に示すように氾濫区域は川原代町、姫宮、須藤堀町まで達した。この時点での浸水面積は約 5.9 km²、浸水標高は道仙田、高須町、長沖新田、長沖町で約 T.P. + 5.3～5.4 m、この時の小貝川高須橋地点での外水位（河川水位）は約 T.P. + 7.4 m であった。浸水深は低い田面で約 1.4～1.7 m と推定される。仮りに、平均浸水深を 1.0 m とすると、浸水量は $5.9 \times 10^6 \text{ m}^3$ となり、破堤時点より 6 時間後の24日8時までの平均浸水増加量は約 $270 \text{ m}^3/\text{s}$ となる。また、氾濫水が用排水路等を経由して、半円形に等速度で拡散したと仮定すると全体的な氾濫水の拡散速度は $380 \text{ m}/\text{時}$ となり非常にゆっくり拡散していることになる。氾濫水の流心の方向と、その拡散形状を見ると以下のように幾つかの特徴がみられる。

図29 泛濫区域 (24日8時)

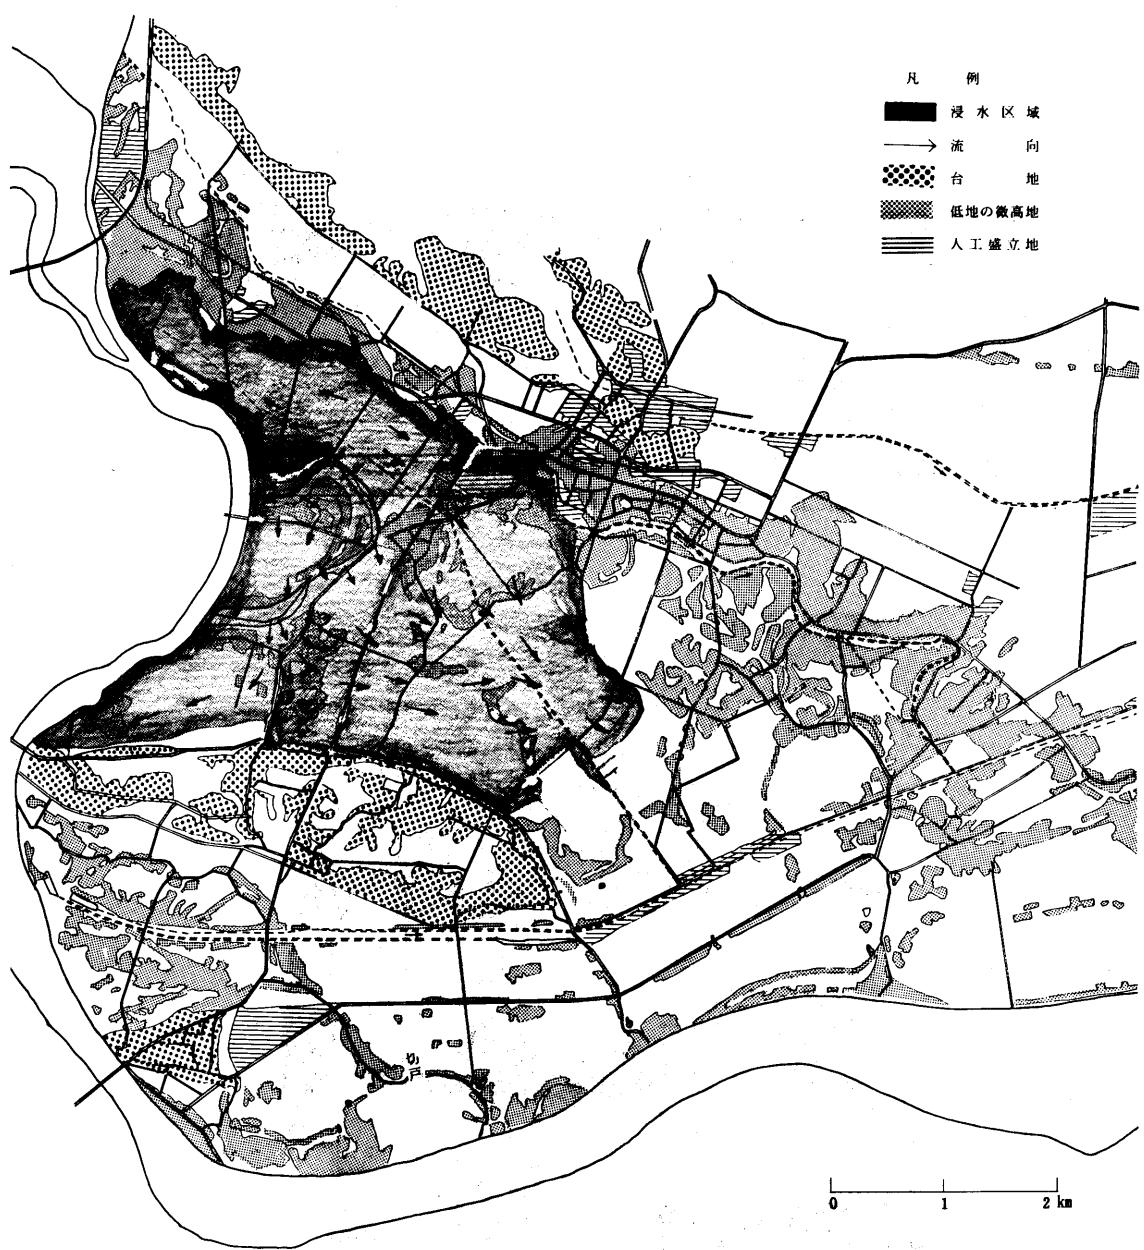
仮りに平均浸水深を1mとすると浸水量は $13.0 \times 10^6 m^3$ となり、破堤後6時間から10時間の間の平均浸水増加量は約 $490 m^3/s$ となる。またこの間の氾濫区域の拡大を等速度で幅2kmの一次元方向と仮定すると、氾濫水は4時間の間に北西および南西方向に1.5km、南東方向に2.1km拡散したことになり、南東方向への拡散速度は $530 m/\text{時}$ と推定される。この時期になると図30に示すように千葉一竜ヶ崎線は部分的に冠水し(写真15)、氾濫流の流心がその低い所に集中するようになる。一方、氾濫流の先端部は利根町立木一竜ヶ崎間の道路で進路を妨げられ、道路の南東側では道路の越水および用排水路からの氾濫水の拡散が見られる(写真16)。この時の全体的な氾濫水の動きは以下のように大きく4つに分けられる。

- i) 道仙田と長沖新田町の間の旧河道左岸から氾濫水が流れ出し、川原代町沖花丸の方向に流れる動き。
- ii) 道仙田と長沖新田町の間の旧河道左岸から氾濫水が流れ出し、論所排水の左岸沿いを流れる動き。
- iii) 高須町地区の旧河道左岸から氾濫水が流れ出し、高須町、大留町、長沖町の低い所を通る流れと、長沖新田町と長沖町の間の旧河道左岸からの氾濫水の流れとが合流し、須藤堀本田の南側を東の方向に流れる動き。
- iv) 高須町地区の旧河道左岸から氾濫水が流れ出し、高須町、大留町の低い所を流れ、旧河道を横断した後、長沖町と豊田町の間を流れ、利根町の根柄、羽黒町に流れ込む動き。

図30 沼澤区域（24日12時）

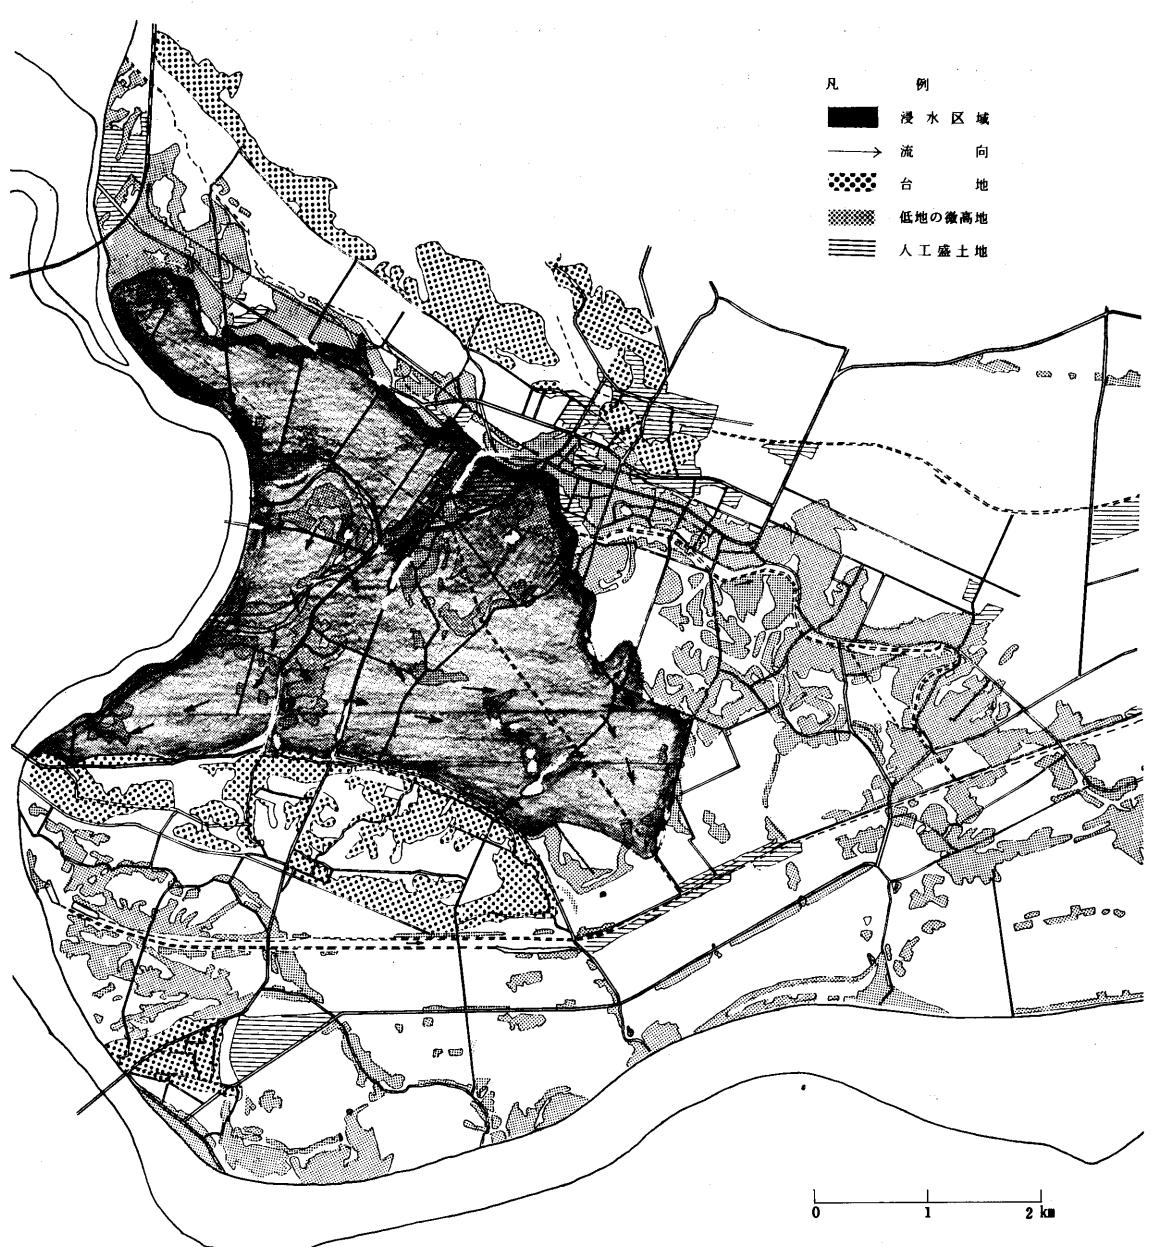
破堤時点から12時間後の24日14時における氾濫区域は図31に示すように約 14.5 km²に拡大している。24日12時から2時間の間に 1.5 km²拡大したことになる。浸水標高は川原代町西道内、高須町、長沖町で約 T.P.+5.4~5.5 m と24日12時とほぼ同程度か、やや増加がみられる。利根町立木ー竜ヶ崎間の道路付近では T.P.+3.7~4.0 m と24日12時の浸水位より 10~40cm 上昇している。この時的小貝川高須橋での外水位は T.P.+6.8 m である。浸水深は川原代町沖花丸の低い田面で約 0.3~0.5 m、川原代町西道内、長沖町の低い田面で 1.5~1.8 m、利根町立木ー竜ヶ崎間の道路付近の田面で 1.0~1.2 m となっている。仮に、平均浸水深を 1.1 m とするとき浸水量は $16.0 \times 10^6 m^3$ となり、破堤後10時間から12時間の間の平均浸水増加量は約 $420 m^3/s$ となる。この間の浸水域の拡大を等速度で幅 1.5 km の一次元方向と仮定すると、全体的な氾濫水の拡散速度は 500 m/時と推定される。

図31 沔溢区域（24日14時）

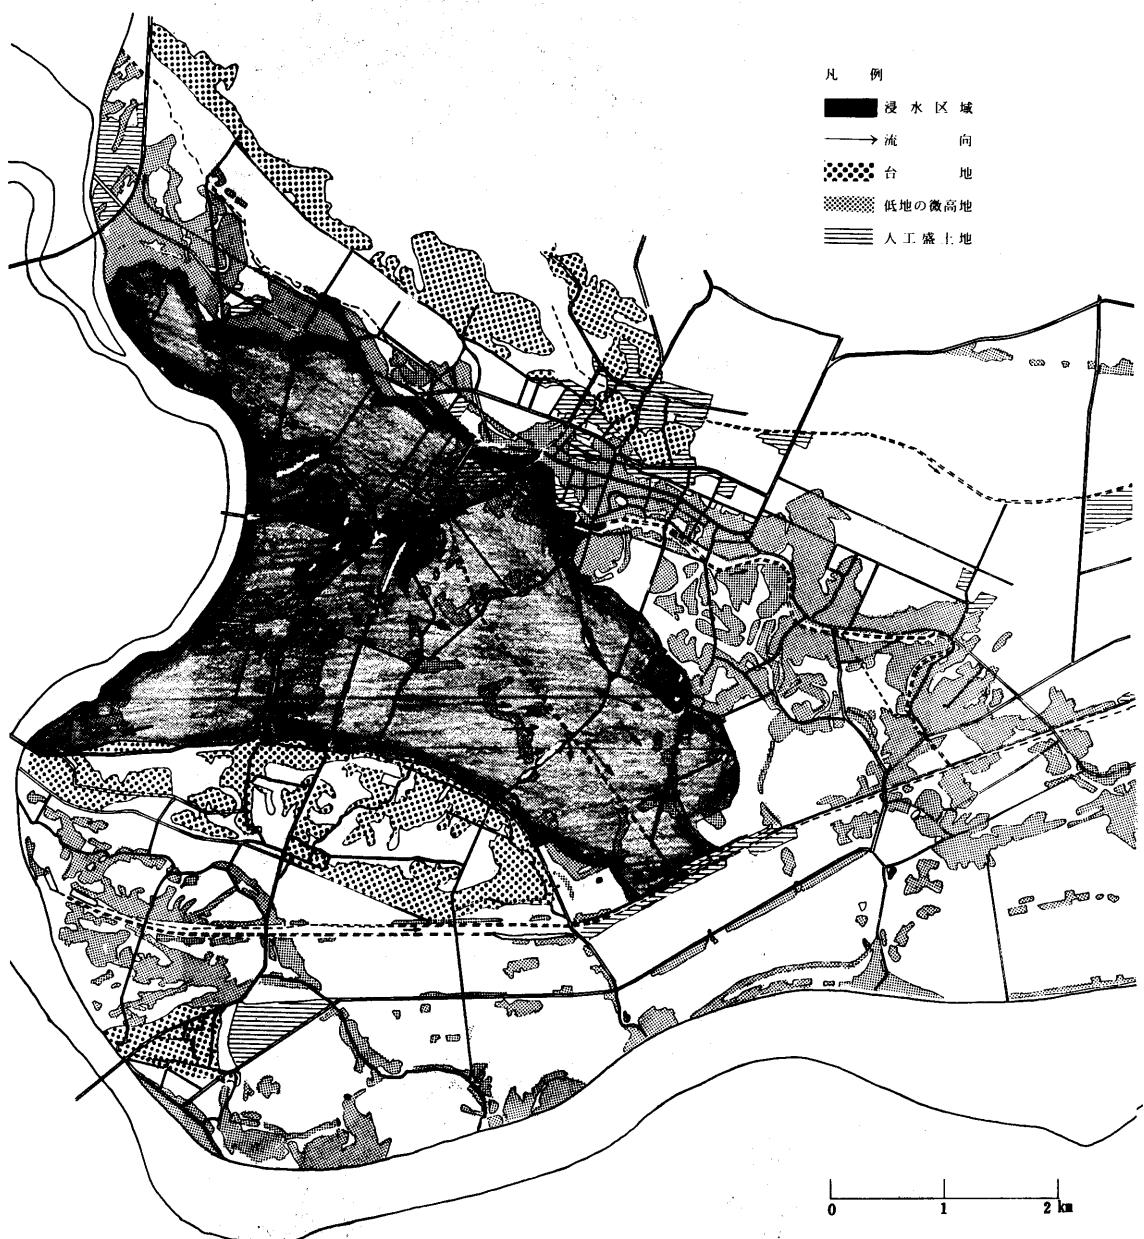
破堤時点から14時間後の24日16時における氾濫状況を図32に示す。氾濫区域は 16.4 km²に拡大しており、24日14時から2時間の間に 1.9 km²拡大したことになる。

浸水深は、川原代町沖花丸の低い田畠で24日14時とほぼ同様 0.3~0.5 m、川原代町西道内、長沖町の低い田面で24日14時とほぼ同様 1.5~1.8 m、利根町立木—竜ヶ崎間の道路付近の田畠で 1.0~1.4 m となっている。仮に、平均浸水深を 1.1 m とすると浸水量は $18.0 \times 10^6 m^3$ となり、破堤後、12時間から14時間の間に平均浸水増加量は $280 m^3/s$ となる。この間の氾濫区域の拡大を等速度で幅 2.0 km の1次元方向と仮定すると、全体的な氾濫水の拡散速度は 480 m/時と推定される。

図32 洪濱区域（24日16時）

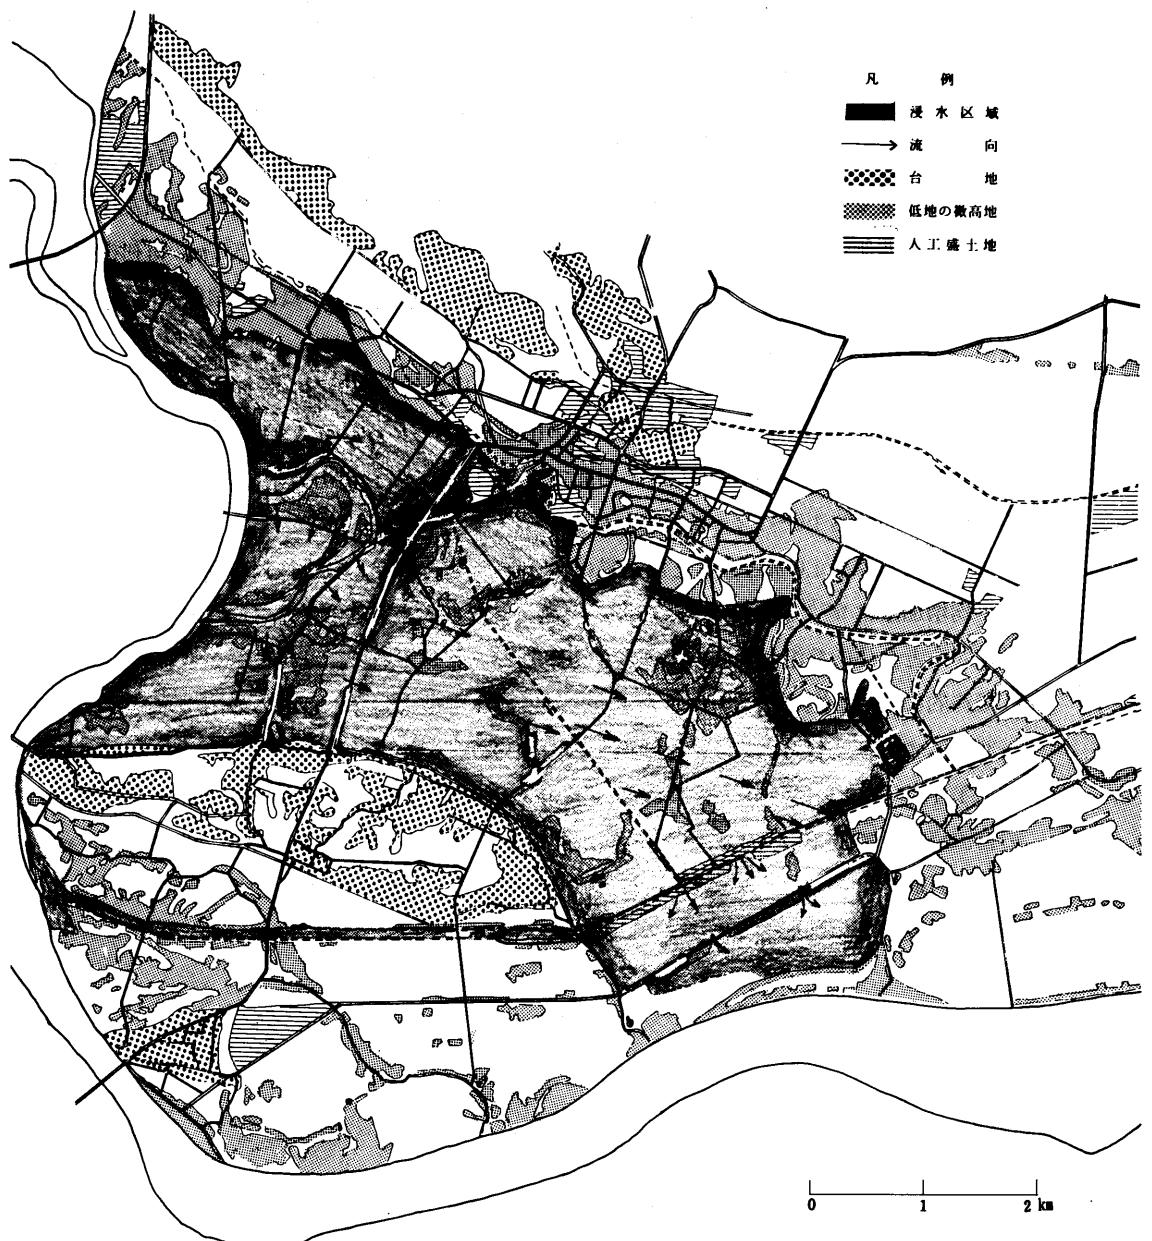
破堤時点から30時間後の25日8時における氾濫状況を図33および写真19に示す。氾濫区域は22.9kmに拡大してまり、24日16時から16時間の間に6.5km拡大したことになる。浸水標高は川原代町西道内、高須町、長沖町でT.P.+5.0~5.1mと24日16時の時点より40cm程下った。そのため、長沖新田付近では県道千葉ー竜ヶ崎線によって再び氾濫水流が堰止められることとなった。その結果道路の東側の浸水標高はT.P.+4.6mとなった。他の地点では利根町立木ー竜ヶ崎道路の高砂付近でT.P.+4.1m、同道路の論所排水路付近でT.P.+3.7m、竜ヶ崎市下佐沼付近でT.P.+3.6m、竜ヶ崎市千秋の東側付近でT.P.+3.4m、新利根川左岸の論所排水路の西側付近でT.P.+3.1m、河内村北河原の東側付近でT.P.+3.0m、新利根川の南側の惣新田、加納新田でT.P.+2.9mと推定される。この時的小貝川高須橋での外水位はT.P.+5.5mである。

仮に平均浸水深を1.0mとすると浸水量は $22.9 \times 10^6 m^3$ となり、破堤後14時間から30時間の間の平均増加量は $90 m^3/s$ となる。この間の氾濫区域の拡大を等速度で幅2.6kmの1次元方向と仮定すると全体的な氾濫水の拡散速度は160m/時と推定される。

図33 洪溢区域（25日8時）

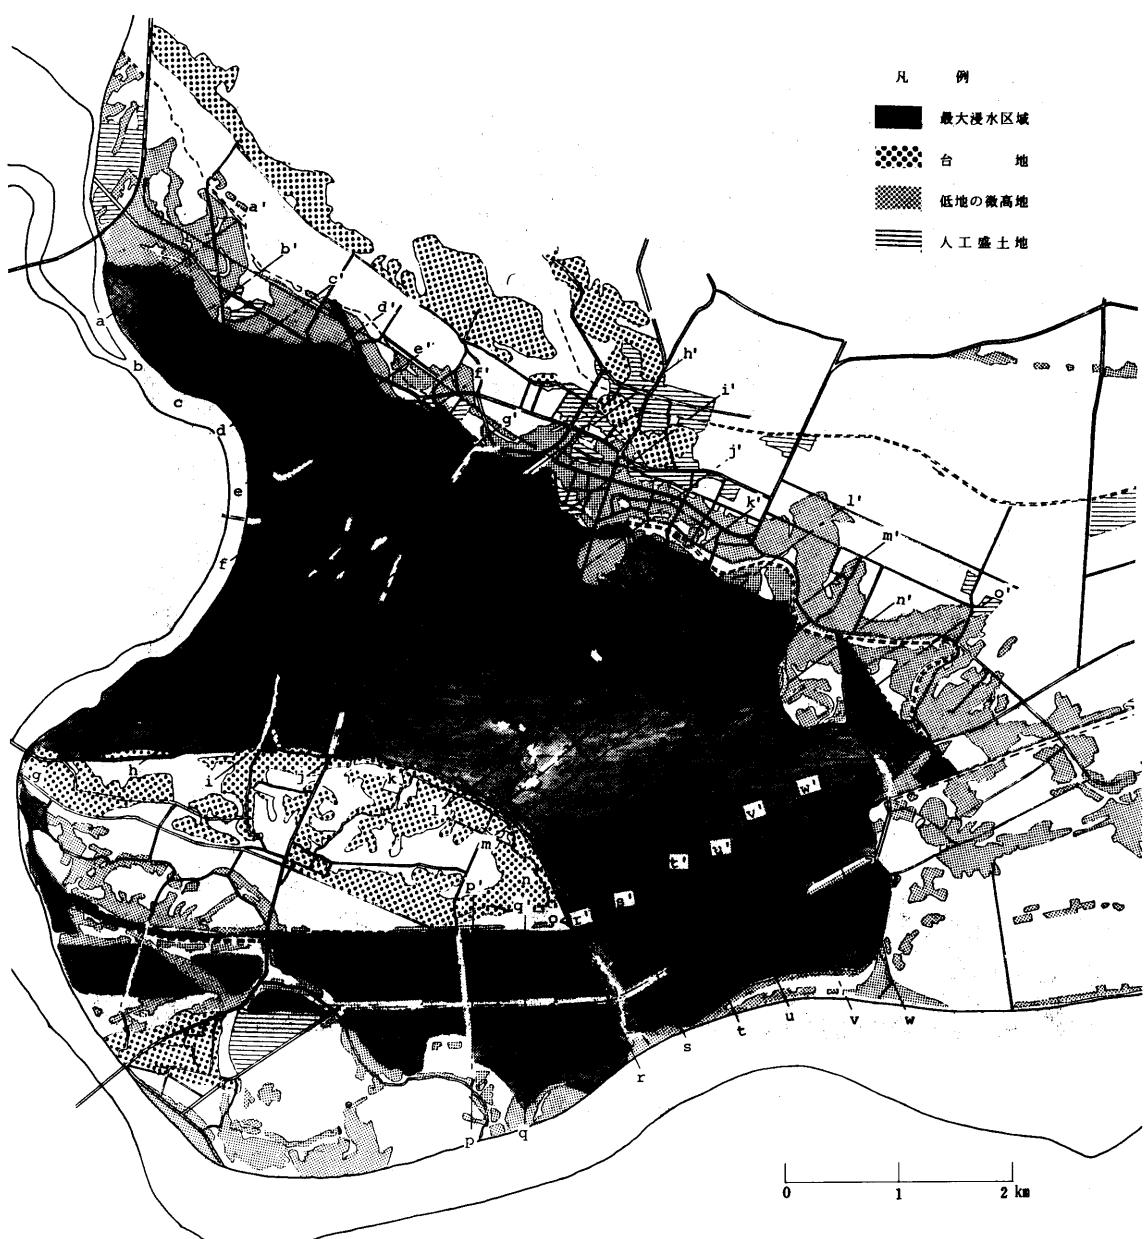
最終的には氾濫区域は図34に示すように約29kmまで拡大した。各地の最高浸水標高は図35~39に示すようにおおよそ、竜ヶ崎市中郷、姫宮、長沖新田、長沖町でT.P.+5.5~5.4m千秋でT.P.+3.5m、利根町根柄でT.P.+5.2m、中田切でT.P.+3.2m、論所排水路と新利根川との合流点付近でT.P.+3.5m、立木締切水門付近でT.P.+3.4m、加納新田でT.P.+3.2m、河内村万歳でT.P.+3.5mと推定される。したがって、これら標高以上に土台盛土を行っている家は浸水を免れたことになる。

図 34 最大氾濫区域

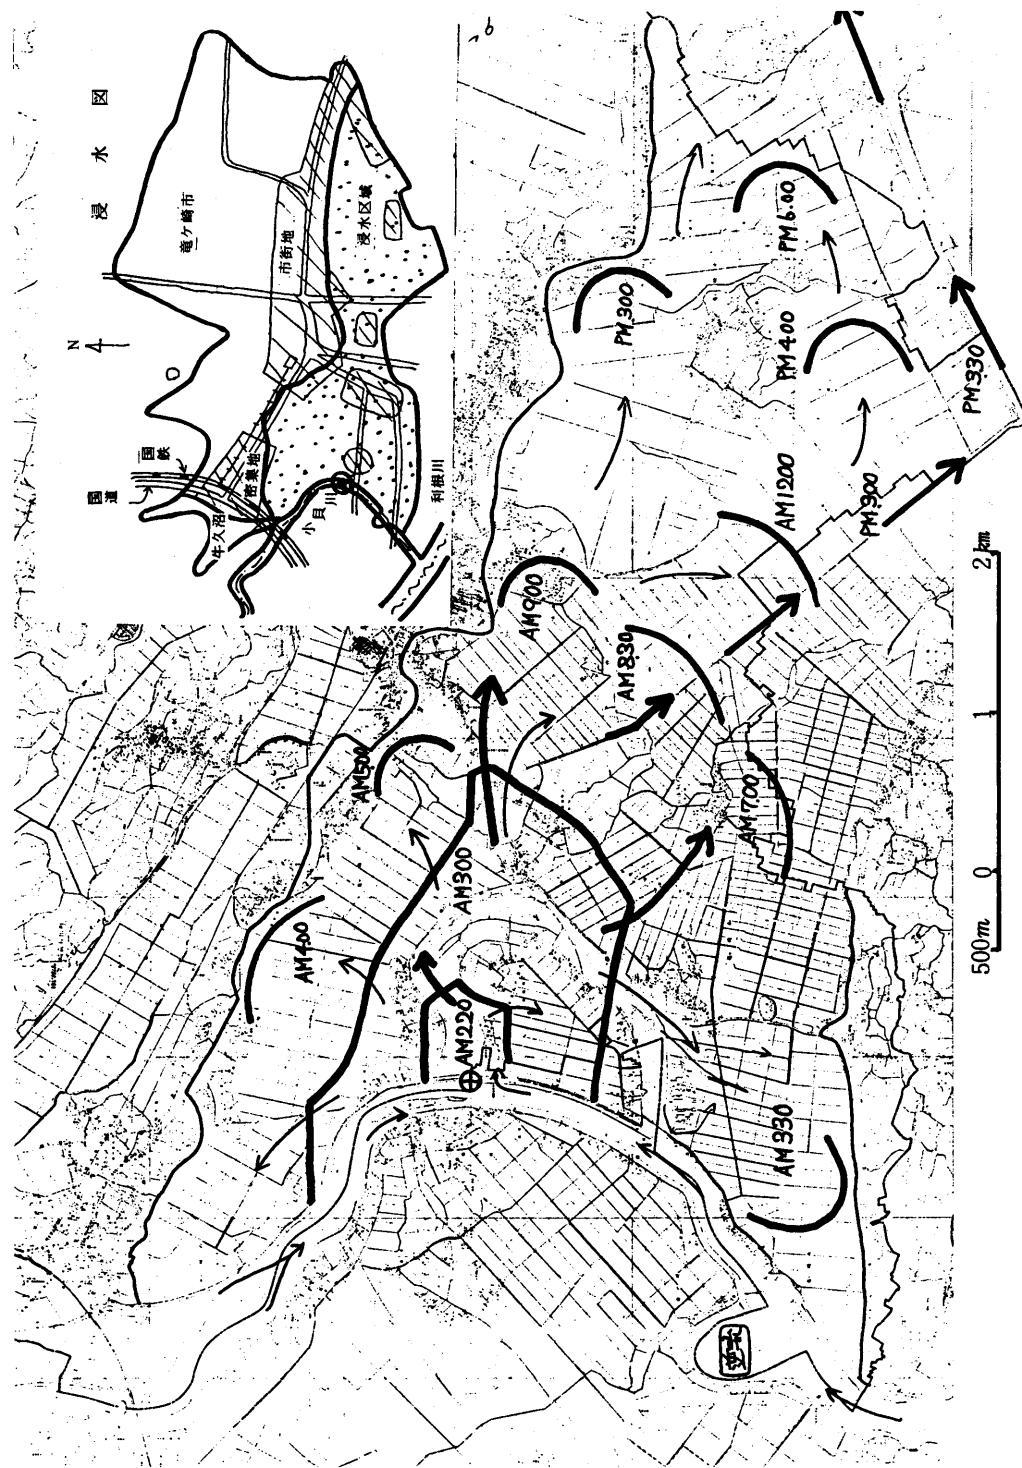
図42 水防活動の前線位置（図中の時刻は24日）（吉ヶ崎市災対本部資料）

さて実際には、このような困難な状況の中で消防本部は氾濫区域の拡大に関する情報の収集と通信の確保を第1において、職員2名を1組として各地区へはりつけ時々刻々の水位を本部へ連絡させた。さらに市災対本部は公衆電話回線以外に有効な通信手段をもたないため、消防無線が被災各地の様子を消防本部を通して市災対本部へ集め、逆に市災対本部の指令を広報車へ伝える手段として使われた。破堤現場の水位および拡大していく破堤幅について建設省から市災対本部へは連絡のルートがなかったため消防署職員2名が現地にはりついて様子を消防本部へ連絡しそれが市災対本部へ伝えられた。

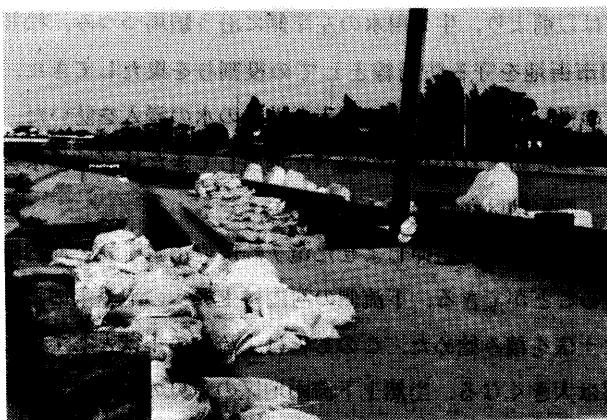
写真21 破竹川が新利根川に合流する地点での土のう積み

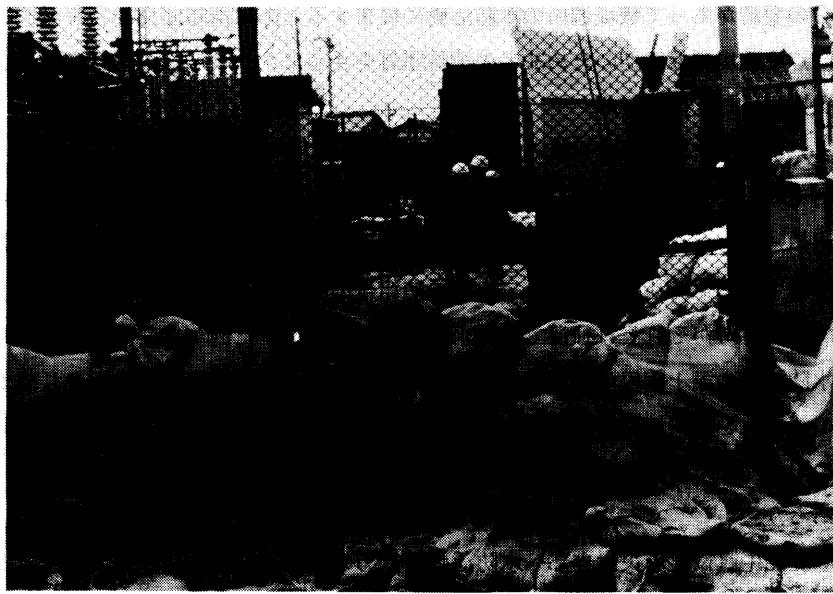
写真25 竜ヶ崎市姫宮町にある東京電力竜ヶ崎変電所を守る積み土のう 8月25日

破堤発生直後、市災対本部へ水防活動のための職員派遣を要請したのは建設省の他に東京電力がある。竜ヶ崎市姫宮町にある東京電力竜ヶ崎変電所は水没する可能性があり、かつ東電独自では水防作業を行なえる状態ではなかったので市災対本部に人員の要請をしたのである。まず自助努力をすべきであるが、変電所が水没した場合のその後の市民生活の不便を考えると、初期の段階で市災対本部に救援を要請したのはやむをえないであろう。小人数の保守要員で水防作業を行なったものの、結局電話交換施設を水没させてしまった過去の水害地の例などにくらべるとある意味では適切な措置であろう。この要請に対して市災対本部から市の職員がまず出動しその後自衛隊員によって変電所周囲の土のう積みが行なわれた（写真25）。しかし市民生活に欠かせない施設をあずかる民間会社の非常時への備えはどうなっているのだろうか。東京電力はその後竜ヶ崎変電所にブロック塀や角おとしなどの止水対策を施している（写真26）。

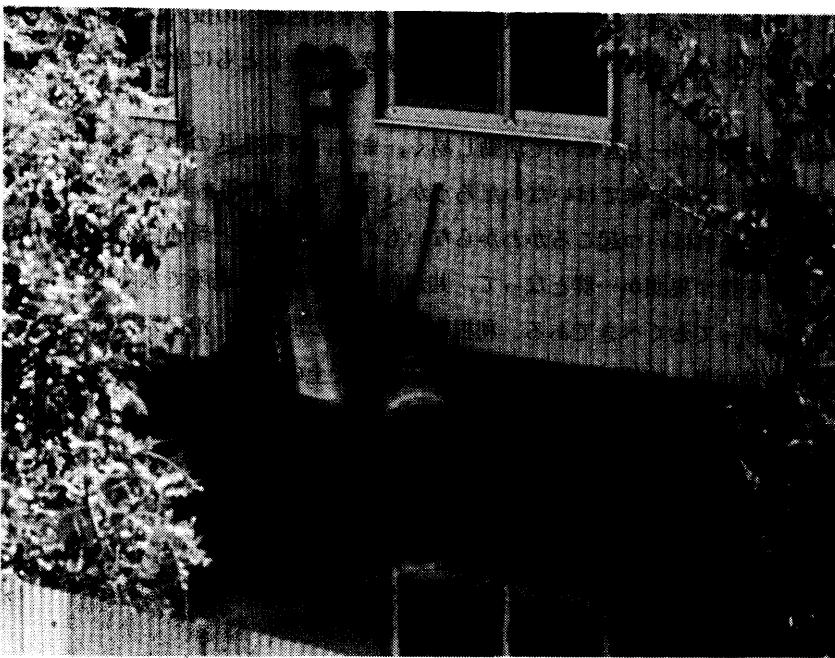
出火を防ぐために消防本部ではガスの元栓を閉じるよう広報した。水害時にはとくにプロパンガスボンベが浮遊するのでホースが切れ危険である（写真27参照）。こんどの水害では24日5時05分に東京ガスから担当者が協議に来たが、ふだんは消防機関とガス会社との協議の機会はない。したがって消防本部が市内のガス配管系統を把握しているわけではない。昭和55年8月16日の静岡ガス爆発事故の例もあるので、ふだんから現場担当者の協議ができるように道をひらくべきである。

写真27 浮揚するプロパンガスボンベ（竜ヶ崎市高須町付近 8月25日）

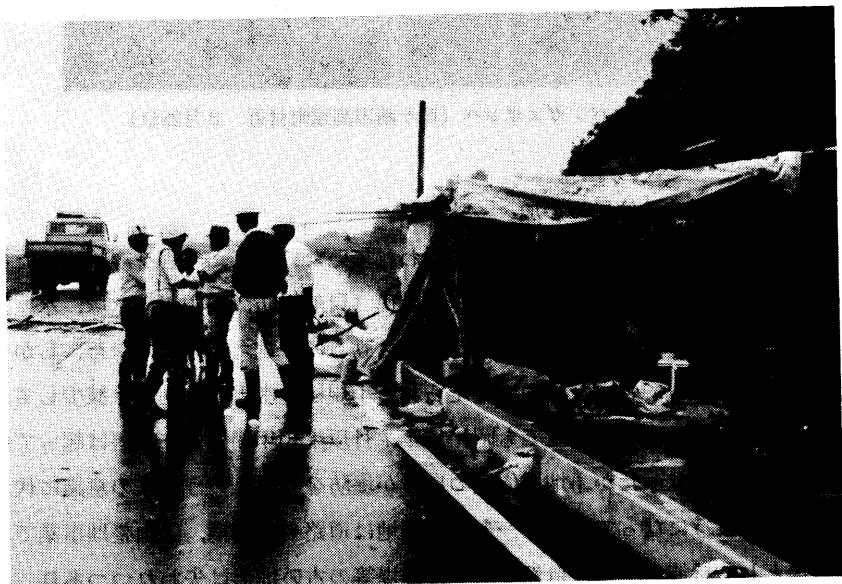
写真28 水防用小屋がけ（利根町押戸） 8月25日

それ故、自治体と住民とが一丸となって活動し易く、また、日常生活の中でも無理なく維持できる組織を考え直す時期に来とはいえないだろうか。つまり、100年あるいは200年に一度の大洪水は見方を変えればいつ起こるかわからないもので、旧住民と新興住宅地の新住民を含めた共通の利害を持つ集団が一群となって、共通の利害に係わる場所で水防を行えるような組織を平常から作っておくべきである。利根町では今回の洪水で、氾濫水の村への浸入を防ぐため、村の人達が集って押戸一立崎の新しい道路上で土のう積みをし、さらに小屋がけして浸入状況を監視していた（写真28）。また、河内村でも消防団と住民とが一緒になって自然堤防上で土のう積みをしていた。これが、自分達の村は自分達で守るという防災の基本的な姿であり、最も強い組織と考えられる。

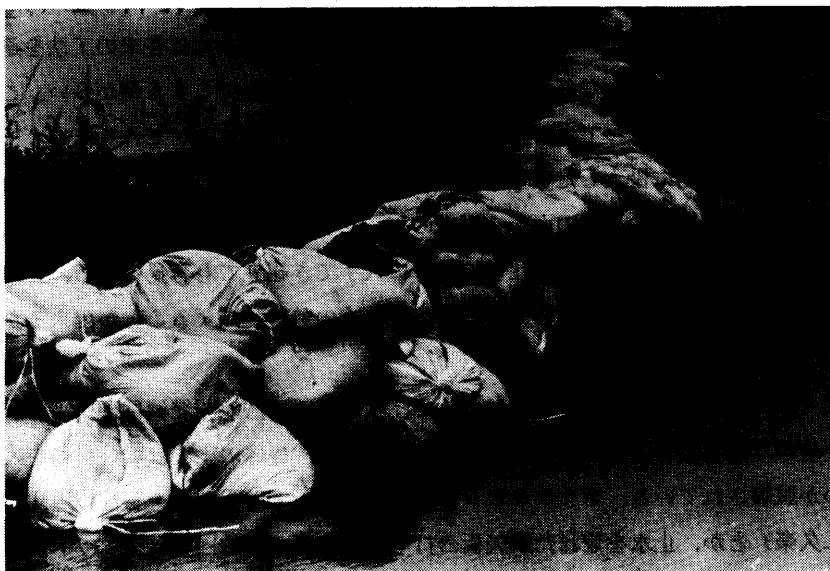
また1個1個をきちんとそろえて積むとか、すき間には裏から草や布切れをつめるとかの心くばりが必要である（写真29）。竜ヶ崎市に限るのではないが、氾濫水が下流に向うにしたがって土のうの数が少なくなり水位と同じ高さまで少しづつ積み足している例があった。都市化が進むにしたがって、やはり土取り場の適地は少なくなっていくであろうから効果的な使用法を考えねばならない。

写真29 利根町東奥山新田付所の乱雑な土のう積み 8月25日

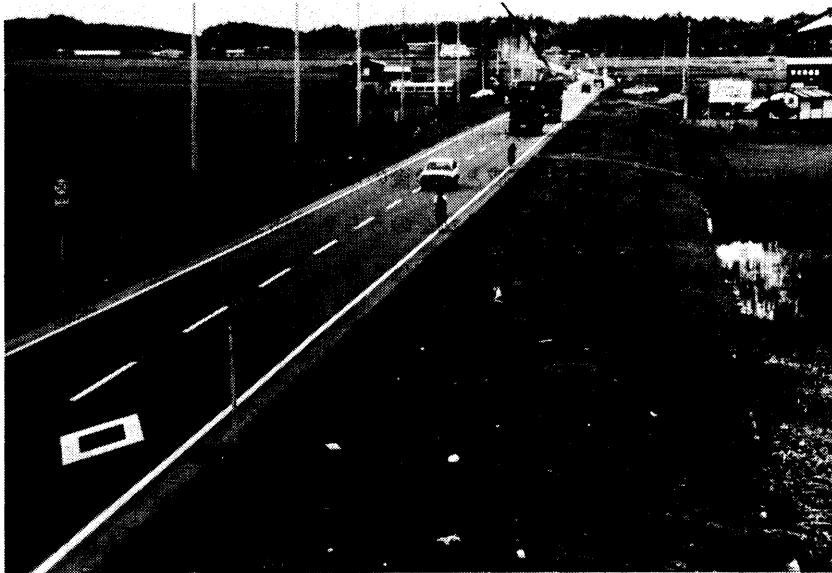
写真30 県道千葉ー竜ヶ崎線の道路（比高 + 1 ~ 1.5 m）
正面は羽根野台地で、氾濫水は西（右側）からおし寄せた

県道千葉ー竜ヶ崎線は水田面からの比高が約1~1.5m近くもあり氾濫水の東進を遅らせることになった反面、西側では浸水時間が長くなった。水田地帯内の他の道路でも舗装されると道路面が従来より高くなる。その結果道路近くの古い家では床が低いために道路で止水されて床上浸水してしまう例が見られた。周辺の宅地化された場所は地盤も高く住宅の床も高くしてあるのにくらべ対照的である。県道千葉ー竜ヶ崎線の西側にある大留町では旧小貝川からの氾濫水が流速をもって流れ、古い家では床上50cm程度の被害が出たのだが、当地区ではその後古い家をとり壊し地盤を1m程度高くして新しく家を建てた例がある（写真33~37）。床上浸水した家では夏のことなので、減水後も雨戸を閉めるとカビのようなにおいが家中にたちこめる。このにおいは寒くなるまでとれないそうである。

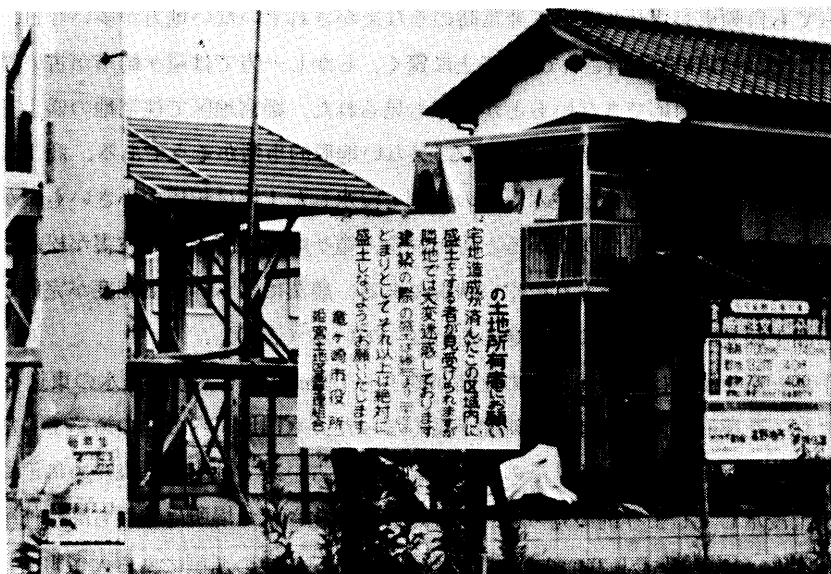
写真31 竜ヶ崎市姫宮町にある盛土を規制する掲示板

今回の水害により、竜ヶ崎市街地で浸水を受けた地区に姫宮（昭和47年造成、13.5 ha）がある。この地区は、市街地北部にある愛戸（アタド）地区（昭和45年造成、5.9 ha）、出し山地区（昭和47年造成、14.5 ha）と同様、都市計画法に基づく土地区画整理事業法により施工された。ところが、昭和49年に姫宮地区の住民から「南側に盛土をして家を建て、その結果日照が妨げられる」という苦情が出て、竜ヶ崎市と土地区画整理組合の連名で盛土の高さを制限するよう区画内の各所に看板を立て住民に要望した（写真31）。盛土の高さとしては家を建てるときに出る残土量から見積って、縁石から20cm以内の盛土高に制限した。

この結果、市及び組合の要望に従った人々は浸水を受け、従わなかった人は浸水を避けられたという矛盾が生じた。市としては今回の水害を契機として規制を緩和することなく、今後の造成に対しても盛土の規制は続けてゆくとのことである。それは一部の土地だけを高くすると、排水計画に障害が生じるからだと言う。

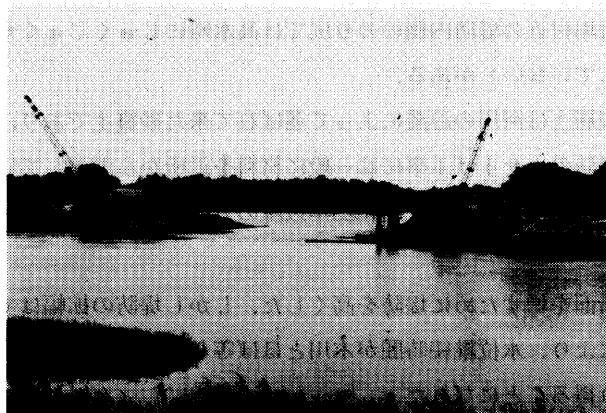
外水位が比較的低く1カ所の破堤であるが、対岸の神の浦（カンのウラ）地区でも漏水の危険性があり消防団が警戒にあたっていたことを考えれば、両地区とも旧小貝川のつけかえ部であるという地形的特徴を考慮すべきであろう。

写真38 小貝川の破堤箇所 昭和56年8月25日

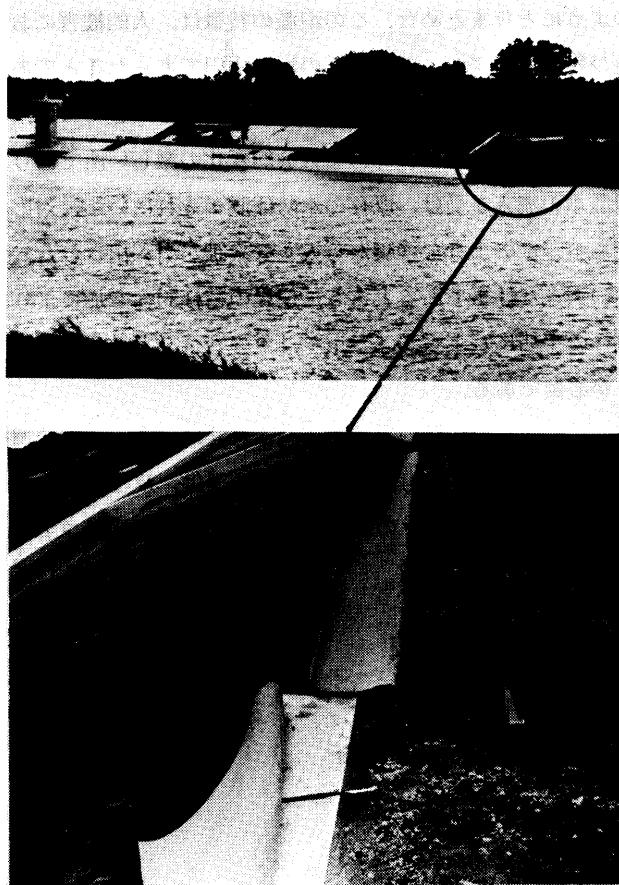
写真40 破堤箇所の復旧工事の状況（左上部は改築された農業用水取水口）下の写真は復旧工事に使用された止水布（その2）（表面はゴム引きでこの上にコンクリートブロックを張っている） 昭和57年6月25日

災害後、破堤箇所付近の堤防は、写真40のように復旧工事が行なわれた。
