主要災害調査 第 21 号

1982年7月豪雨(57.7豪雨)による  
長崎地区災害調査報告

科学技術庁

国立防災科学技術センター

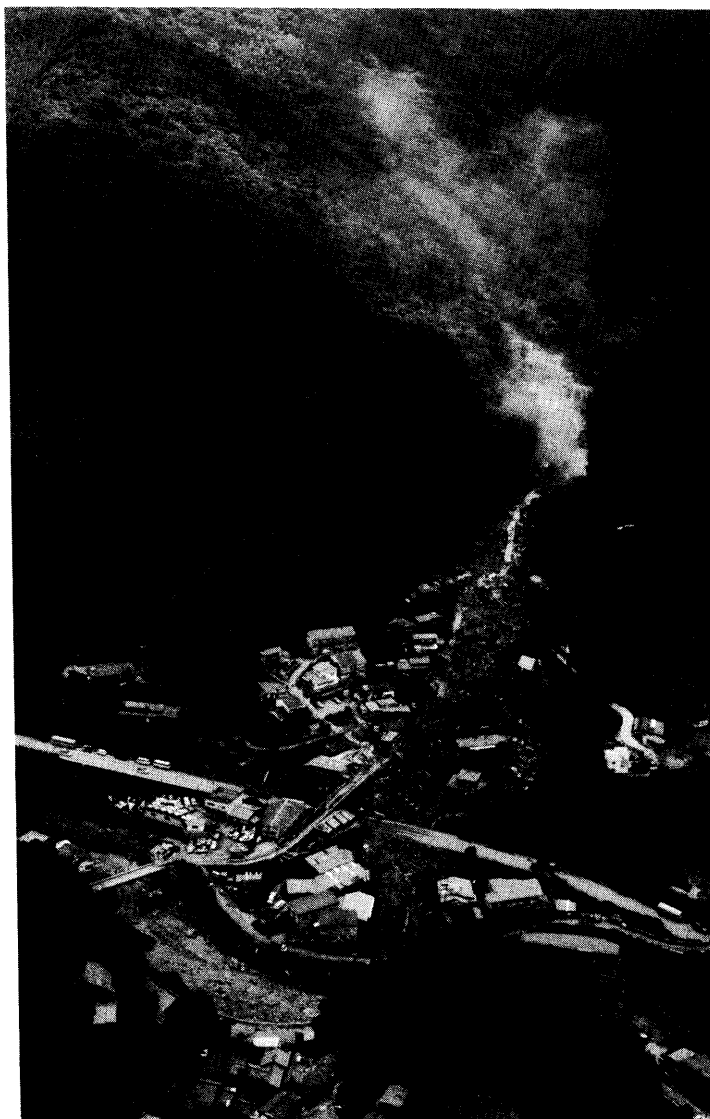
写真 5.1 川平地区被災状況 1982 年 7 月撮影 ナガサキ・フォード・サービス提供

本地区は今回の長崎災害で、一地区における人命の犠牲者が最も多く、34名の死者が出ている。写真5.1～5.3と図5.12に全体の状況を示す。萌芽林内に崩壊源が発生し（左岸側の一部は20年生程度の杉の植林）、その崩土が溪流からの流出水と一緒に、途中の治山ダム2基を一部破壊しながら約500m流れ下り、谷の下流部溪床付近にあった人家15軒を破壊したものである。県の資料によると発生は22時であり、今回の災害では比較的遅い時刻である。

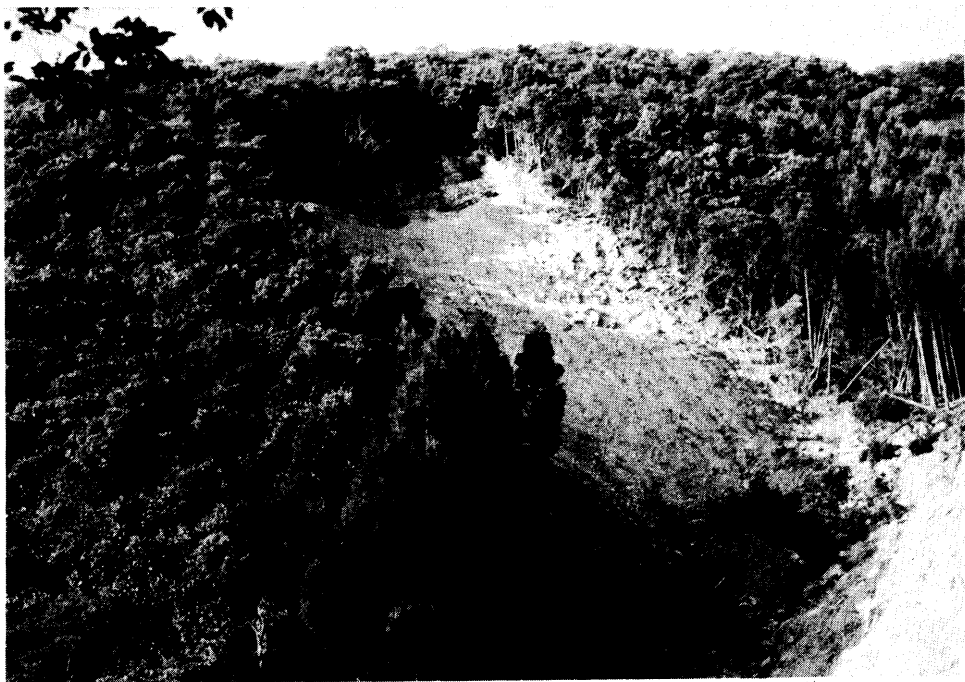
写真 5.2 川平崩壊源付近 1982 年 8 月 5 日撮影

この土石流の源となった崩壊の規模は幅約30m、斜面長約30m、最大深3m程度で、崩壊土量は推定1,000 m<sup>3</sup>である。地形はやや凸形か平板上で崩壊の脚部から冠頂まですなわち崩壊源の傾斜は32度である。斜面の土層は川平閃緑岩の著しい風化帯（殻）で構成され真砂状を呈しており、風化程度はⅢbないしⅢc（文献37）である。この著しい風化部分の厚さは3mを越すところもある。このような風化帯の状態は崩壊時刻がかなり遅いことと関係があるものと考えられる。なお、崩壊源付近にはそれほどの巨礫は見られない。したがって崩土は小礫を含む土砂からなっていたはずである。

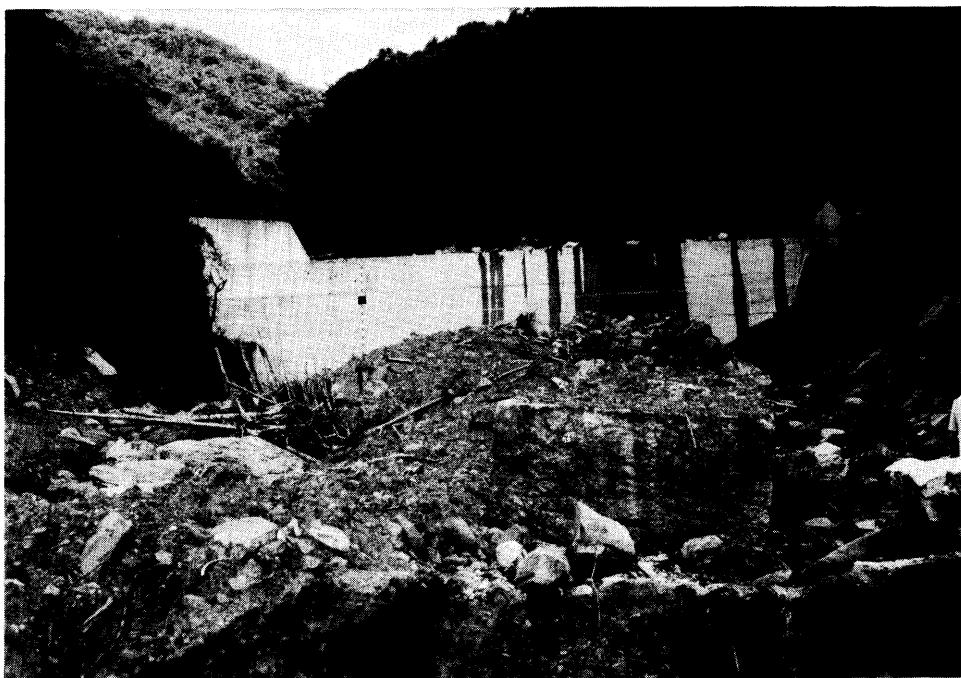
写真 5.3 袖部を破壊された第 3 ダム（川平地区）1982 年 8 月 5 日撮影

崩壊した土砂は平均傾斜38度の急傾斜を約80m（水平距離で）流下した後、小さな支谷を乗り越えて溪流まで流下し、対岸に最大比高15m程乗り上げつつ、溪流に沿って右に向きを変え、第2ダムの左岸側を一部破壊し、第3ダムに向かった。この時のエネルギーはかなり強力であり、第2ダムの破片の一部が第3ダムの右岸側上流10mまで運ばれている。第2ダムを破壊した押し出しは第3ダムに幾分か堆積したものと思われる（56年に長崎県が行った総点検結果が記載されている急傾斜地崩壊危険箇所一覧表には未満砂と報告されており、いくらかの余裕があったものと思われる）が、時刻から考えて、すでに溪流内に多量に流れていた流出水により土砂は加速されて第3ダム左岸側を直撃したものと思われる。この間、押し出しは巨礫を含む溪床堆積物を巻き込みつつ流下し、土石流化した可能性がある。第3ダム左岸側の袖を破壊した土砂流はそのまま下流へ進み、途中人家を破壊しながら堆積し、一部は浦上川まで流下した。

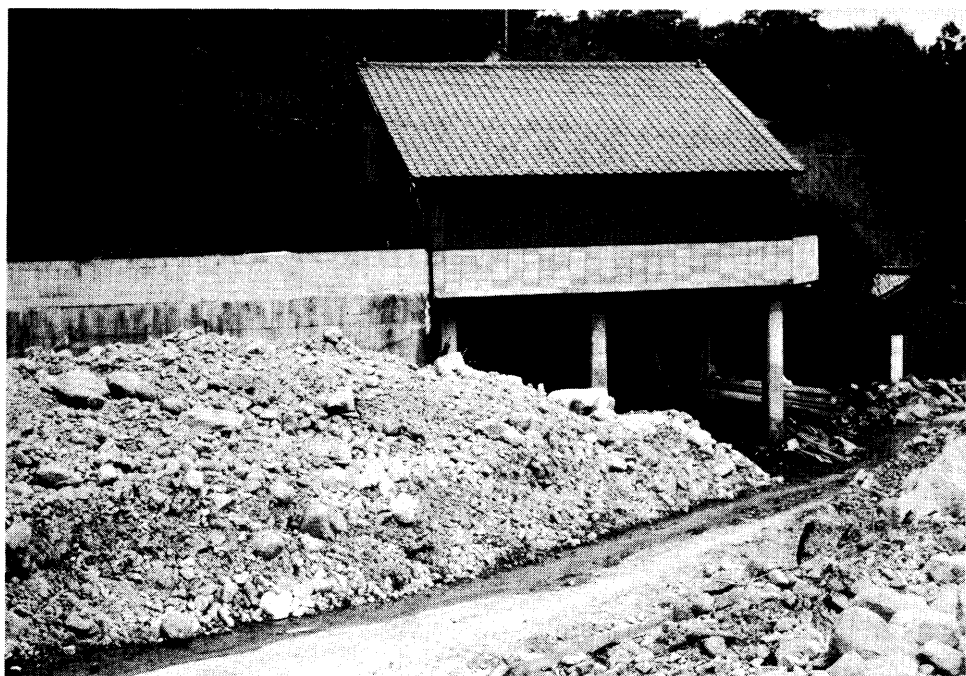
当地区の被災地内には写真5.7に示すごとく、いわゆるピロティ風の家屋が見られた。今回のような災害を予想してこのように建てたものではないと思われるが、結果的には有効であったようである。一般に水害常襲地では古来から高床にするとか、基礎を高くしてその上に家屋を建てる等の工夫がなされている。土砂災害の入力は水害に比べて強大で少々のもは破壊してしまう。また、被災域は水害よりもはるかにせまい範囲に限定されるのが一般的であり、土砂に耐え得る家屋を作るよりは、その危険性が予測される場所を避けて別の安全な場所に住む方が得策である。ただし、長崎のように狭小な平地を高度に利用しなければならない場合には上記のような建築も一方法である。

写真 5.7 被災をまぬがれたピロティ風の住宅（陣の内） 1982年8月4日撮影

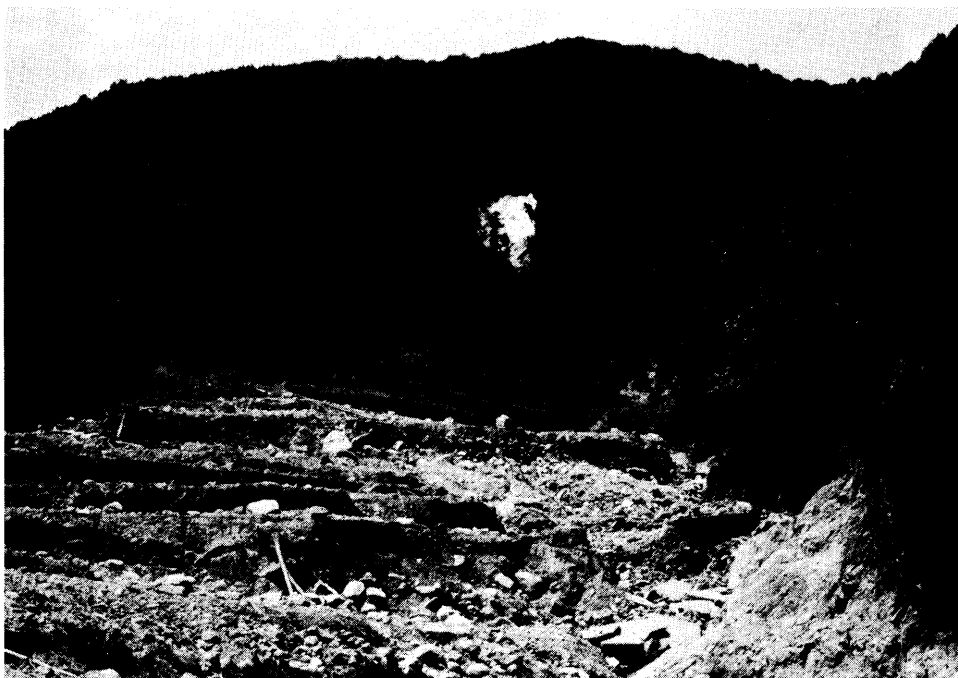
写真 5.8 飯盛町補伽地区の被災地より崩壊源 1982年8月4日撮影

当地区の状況を写真5.8～5.9と図5.14に示す。基岩は井樋ノ尾岳角閃石安山岩であり、土石流そのものは陣ノ内の場合より規模が小さく、巨礫は少く、粘性土もあるが直径20cm以下の中・小礫が多い。災害はこのような構成物の土石流が谷沿いの家を襲ったものである。

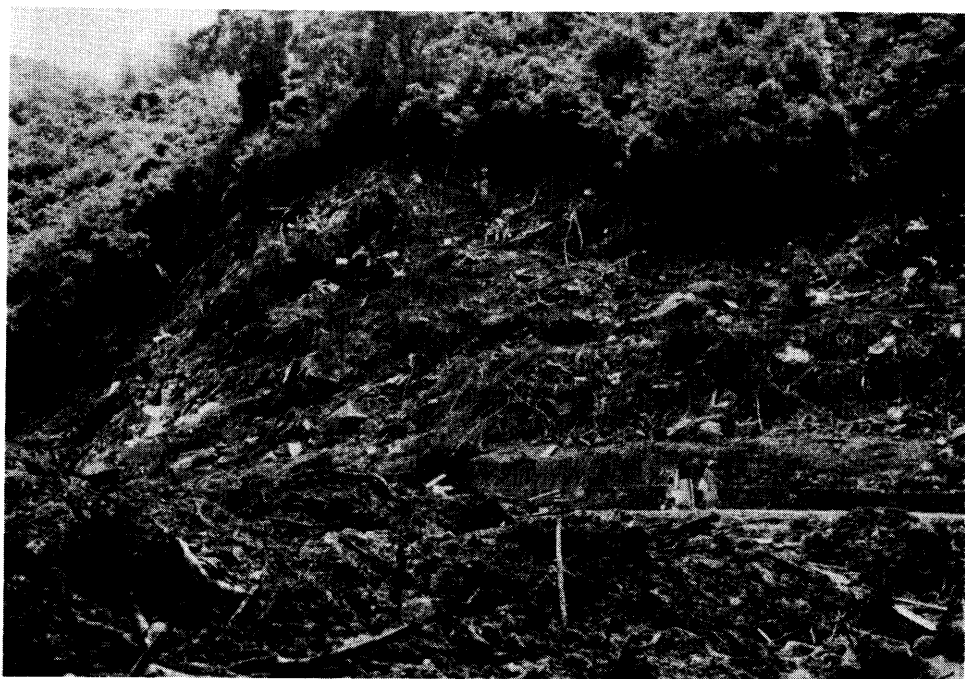
崩壊した土砂は平均傾斜30度の斜面を沢に流れ下り、沢内の人家を破壊し、更に対岸に比高最大20m程度乗り上げた後、下流の本河内上部水源地の方へ流下していったものである。写真5.13に示すごとく、対岸には沢から最大20mの高さまで家屋の残骸が運び上げられており、その破壊力のすさまじさがうかがわれる。この崩壊が発生する前に、川沿いの家屋に川からの氾濫水が入ったために左岸の高台の家（比高約10m）へ避難した家族があり、うち1名はその家で、その家の人々とともに対岸から乗り上げて来た土砂によって犠牲となった。

写真 5.13 奥山対岸の乗り上げ跡 1982年8月6日撮影

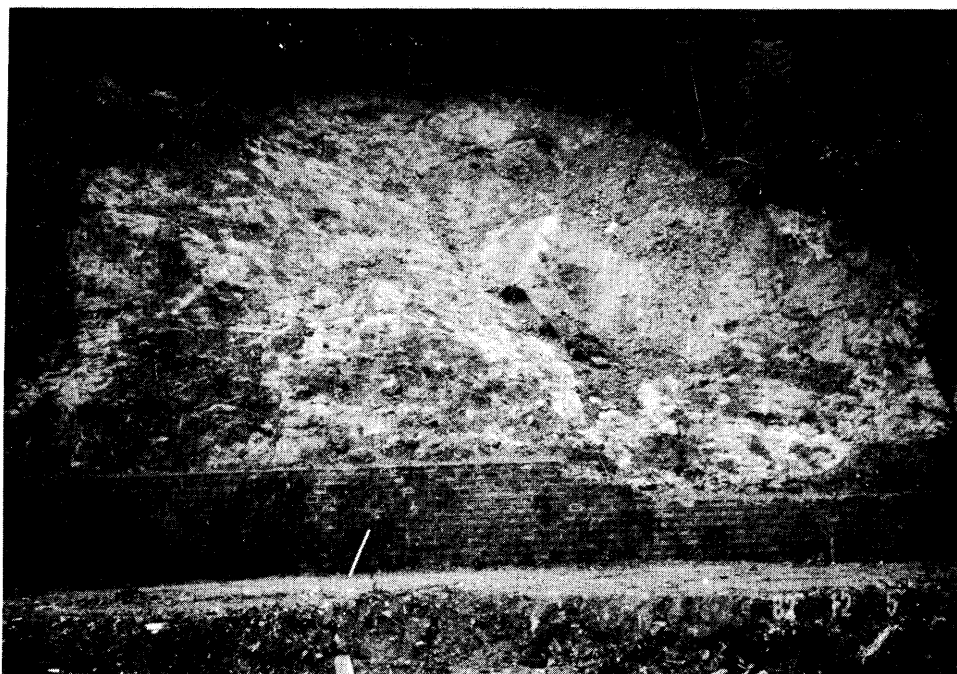
崩壊源の主要部は切取斜面より上部の広葉樹林の自然斜面であるが、下部は一部切取斜面の部分も含まれている。最大幅40m、最大長さ20m、最大深3m、傾斜37度で、表面の地形は平板状である。崩壊面から観察される基岩は凝灰角礫岩であり、崖錐は少なく風化基岩のすべりである。

写真 5.17 北栄町の崩壊源 1982 年 12 月 5 日撮影

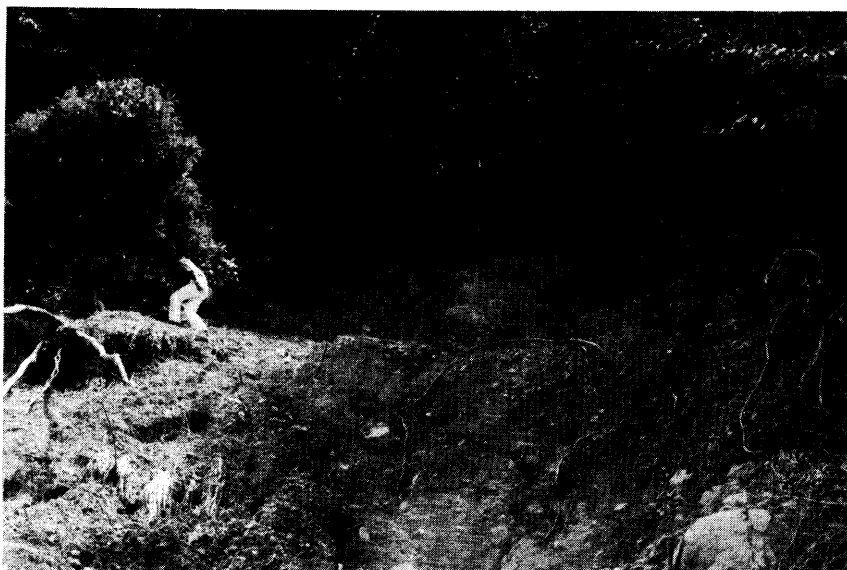
m, 長さ10m, 最大深1.5 m, 土量推定50 $\text{m}^3$ 程度で, 傾斜38度である. Aと同様に基岩上面が崩壊面となり, 表土(厚20cm位)とその下の岩屑層が崩壊したものである.

崩壊の位置は萌芽林の最下端部で, 崩壊の脚部直下から段切りされ, 最上部の段は畑として使用されている. 2段目から4段目には家屋の土台跡が見られる. 崩壊した土砂は崩壊源からやや左に向きを変えて流下し, これらの家屋(4軒)をいわゆる将棋倒しのように破壊していったものと思われる. 内2軒が全壊, 1軒が半壊, 1軒が一部破損している. これによって6名の方が亡くなっている. このような小規模の崩壊で多大の被害が出るのは, 前の家の屋根に後の家の縁や庭からいける程の極端なひな段式の土地利用になっているためである.

写真 5.19 戸町3丁目崩壊Bの崩壊源 1982年8月7日撮影

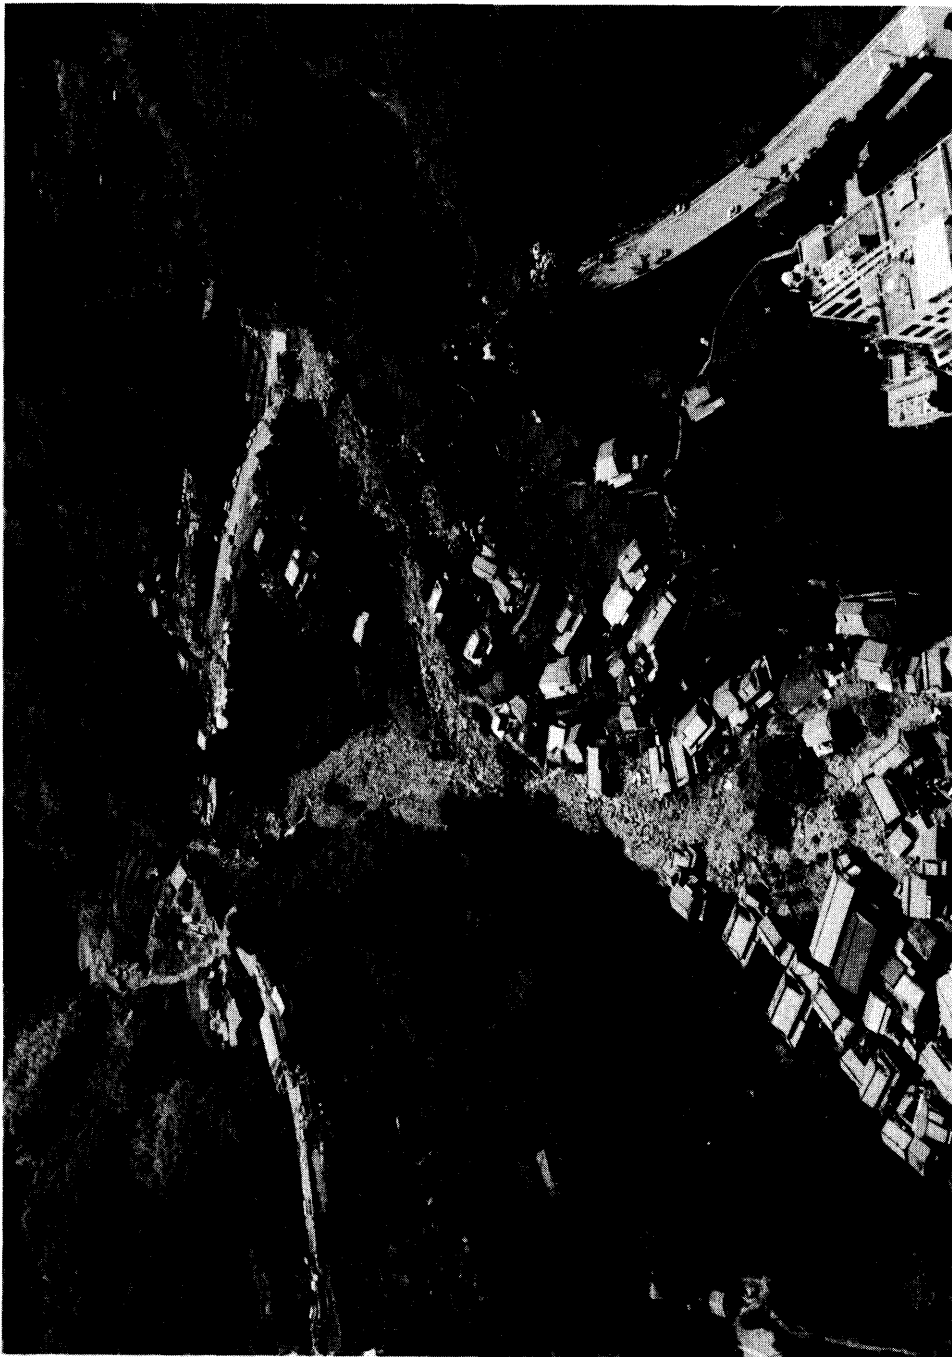
写真 5.20 芒塚地区の崩壊と土石流による被災状況 1982年7月撮影 ナガサキ・フォト・サービス提供

当地区では土石流と崩壊が多発し、地区全体では総計30名の方が亡くなっている。特に写真 5.20と図 5.21に示す地区は土石流と崩壊による2重の災害を受けている。

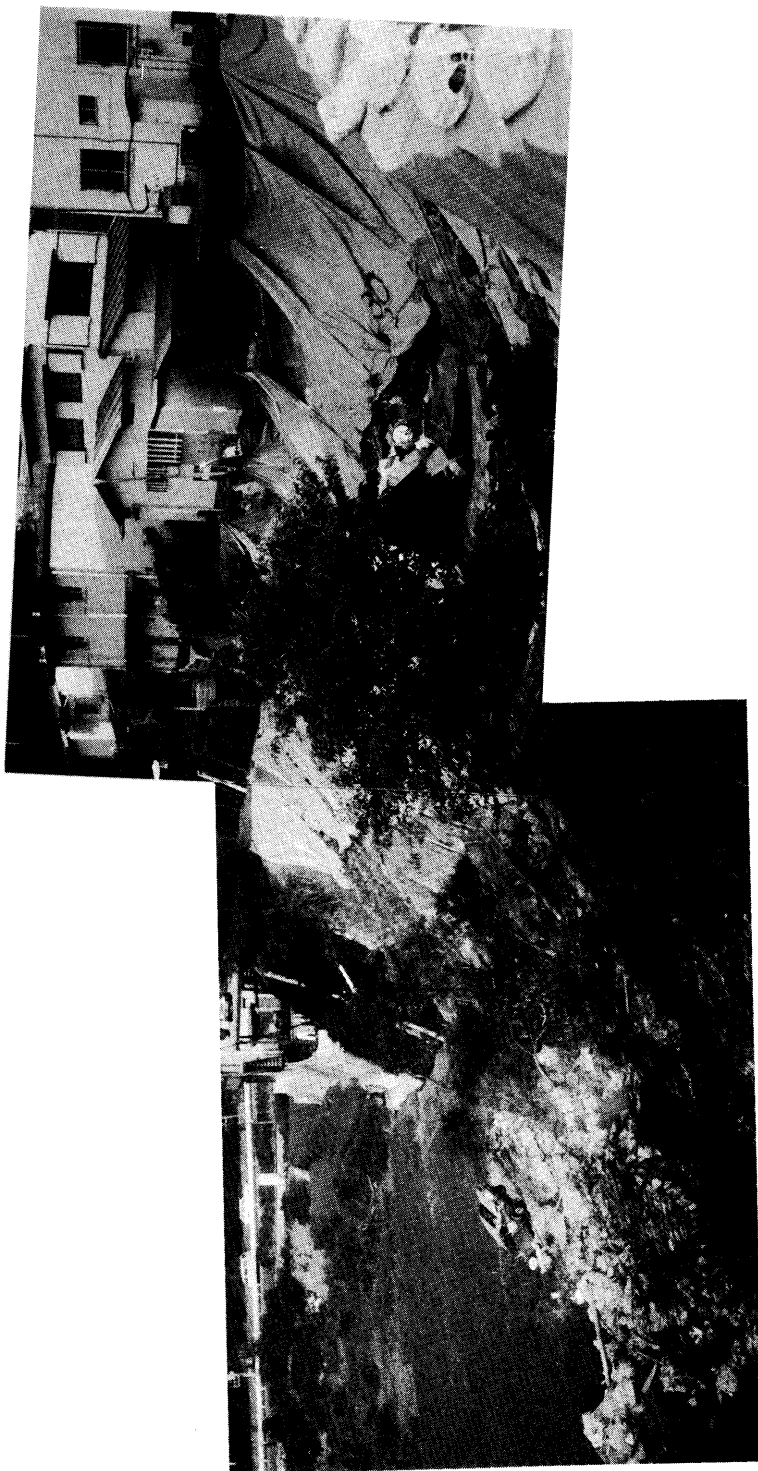
通っている。そのために、低平地に流入して来た水は道路と鉄道の下を北東方向に約 250m の暗渠で排水されている。この暗渠で排水しきれなかった水が低平地に溜り、これも一因となって、百合野団地北端の崖が崩壊したものと思われる。写真 5.24 に示すように最北端の人家 2 軒は崖くずれに伴って、家に入る道路を壊されたために、玄関からの出入りが出来なくなってしまう。

写真 5.26 百合野団地における災害 1982 年 8 月 6 日撮影

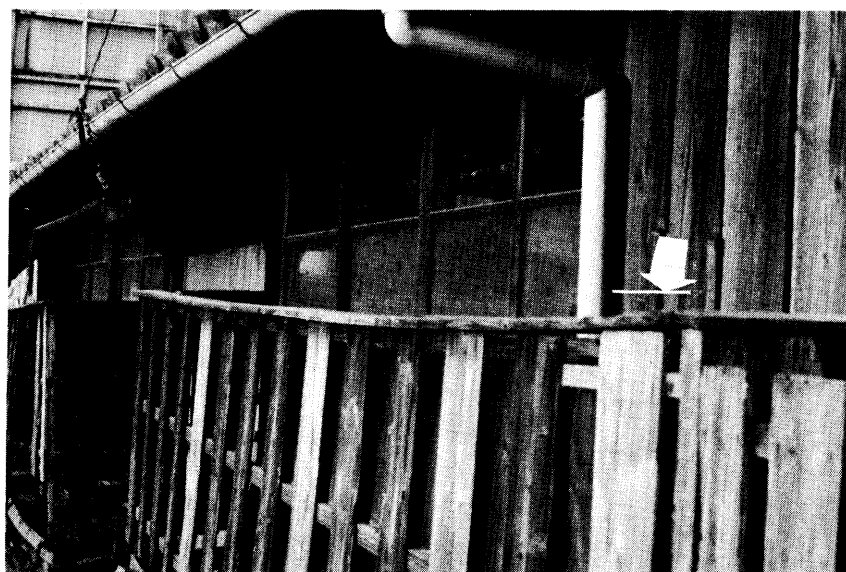
写真6.4 洪水痕跡（城山町城山小学校より北200 m浦上川沿い，浸水深道上1.7 m，T. P. + 6.8 m）  
1982年8月6日撮影

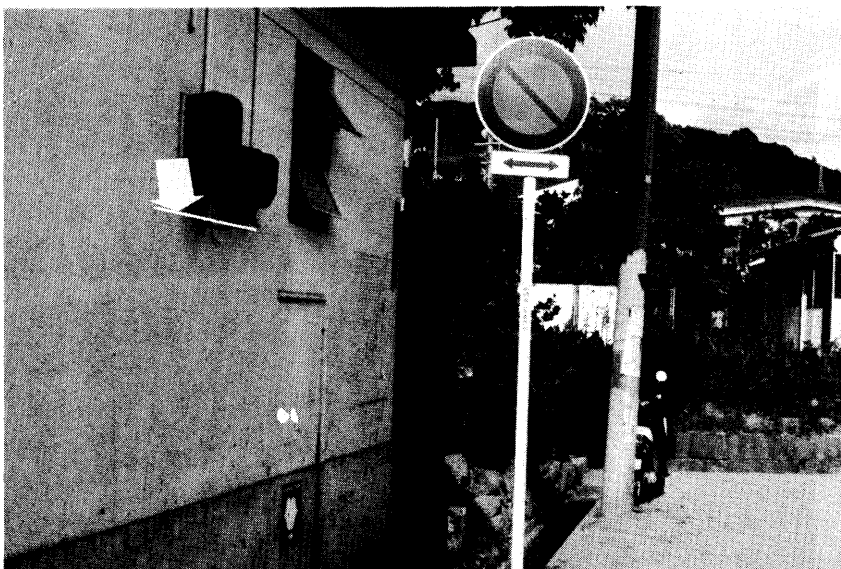
写真 6.5 洪水痕跡（長崎本線浦上駅より北へ50m，浸水深道上1.82 m，T. P. + 3.94 m）  
1982年8月6日撮影

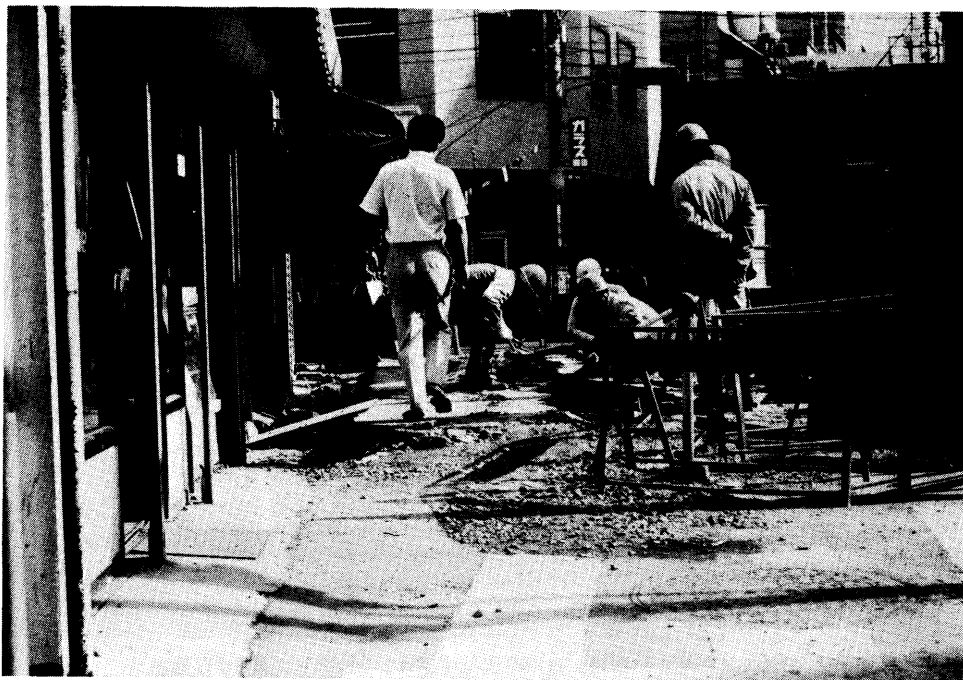
写真6.7 銅座川の暗きょが洪水により15cm程浮上している(思案橋付近) 1982年8月6日撮影

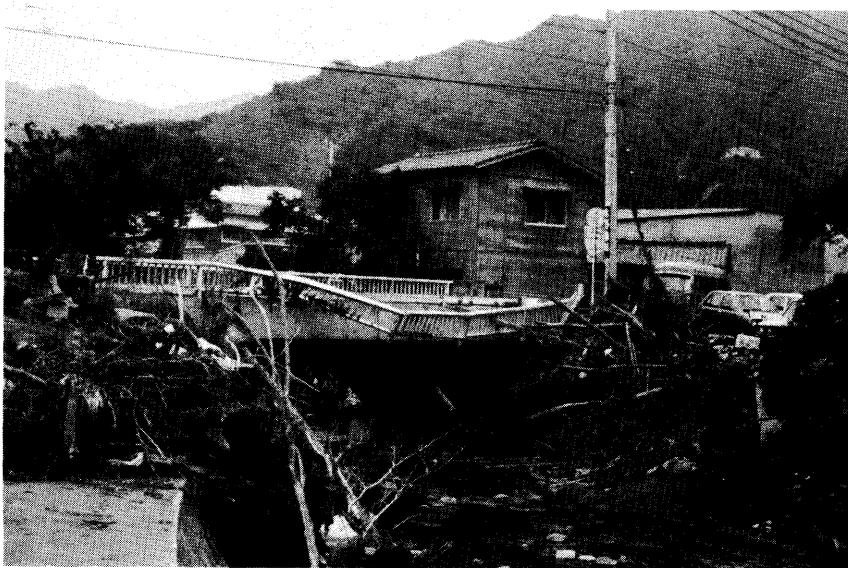
写真 6.16 現川川歳橋 1982年8月5日撮影

鎌田らは最高浸水深と氾濫水の流向を詳しく調査し、図6.22の浸水状況図を作成している。これによると八郎川八郎橋上流右岸で溢水、決壊が起り、氾濫水は南南東～南へ直進している。同様に長龍寺のゆるく曲った左岸の所でも溢水、決壊を起し、氾濫水は真直ぐ南へ流下している。支川の現川川、中尾川においてもわん曲部で、同様な現象がみられる。また石橋又は鉄橋に流木が引掛かり、その上流側で水位上昇を起したことも原因となって橋の所で氾濫水の流下方向が変えられている所（写真6.16）もある。
