1998年8月4日新潟地方豪雨災害調査報告

Report on the Niigata Flood Disaster on August 4, 1998, Japan

National Research Institute for Earth Science and Disaster Prevention, Japan

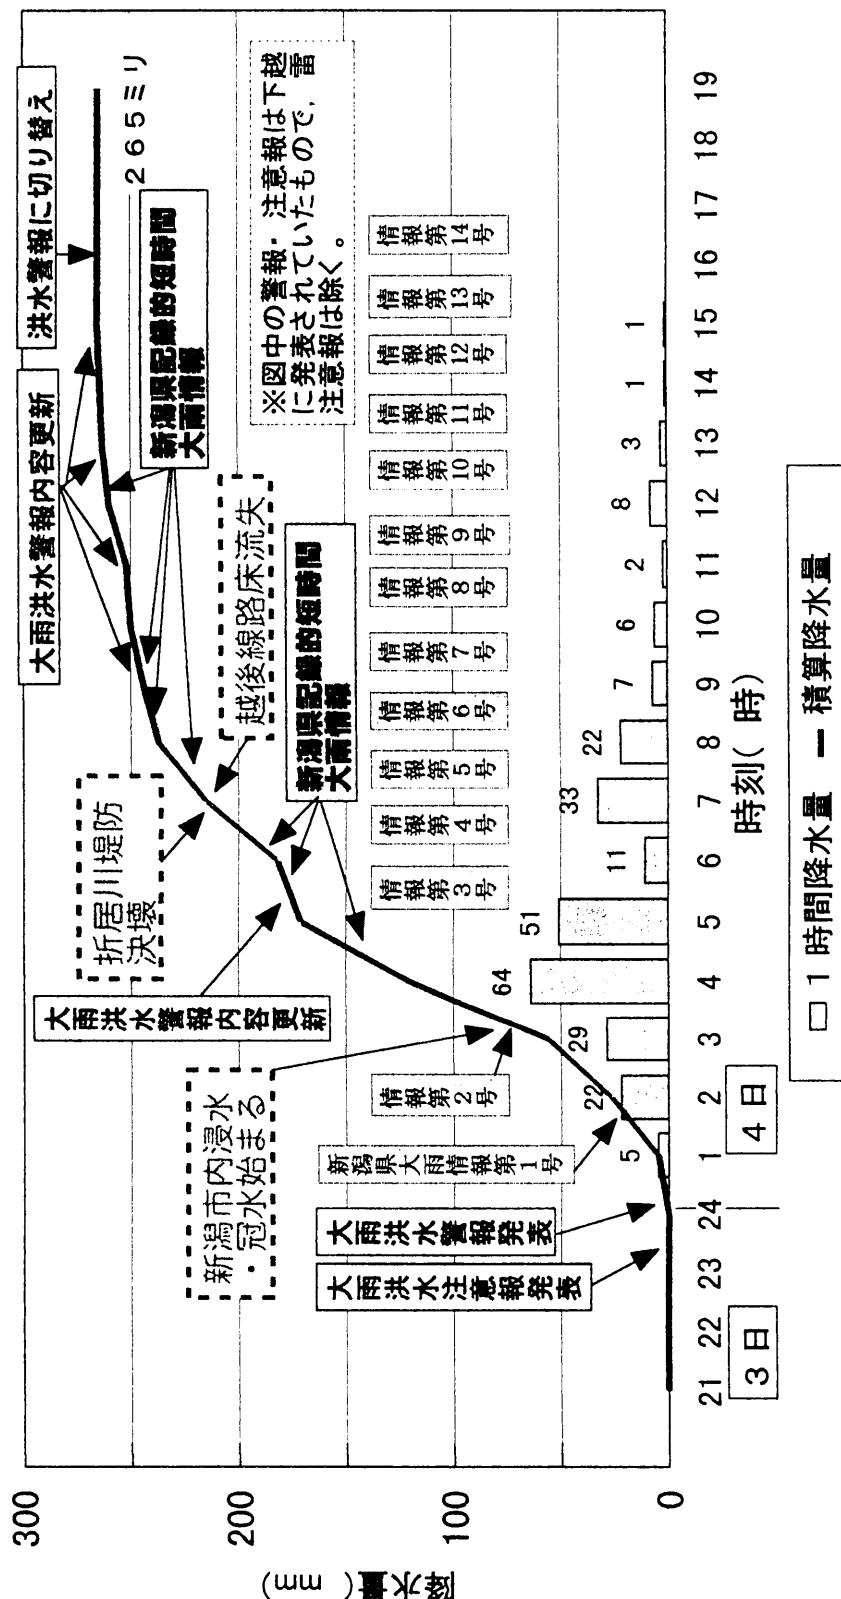
図1 1998年8月4日、新潟・下越降雨における降水量時系列図、新潟市の毎時降水量と積算降水量（新潟地方気象台：災害時自然現象報告書1998年第1号引用）

Fig. 1 Hourly and cumulative rainfall amounts in Niigata City during the heavy rainfall on August 4, 1998.
(after Niigata Local Meteorological Observatory, 1998).

上層が冷却される状況にあり、大気が不安定になっていたことが分かる。図1は8月3日から4日にかけての、新潟地方気象台における時間降水量、積算降水量の時間変化及び各種警報や情報の発令状況を示している。雨は8月4日午前0時過ぎから降り始め、その後、強まって午前3時～4時、4時～5時にはそれぞれ時間雨量 64 mm, 51 mm を記録する。午前6時には降雨はやや弱くなるが、笛神村女堂の折居川の堤防決壊、JR 越後線路床流出などはその後に起こっている。同図に示されているように、大雨洪水警報の第一報は4日0時15分に出されており、これは甚大な被害が発生する数時間前に相当する。その後、計15回の記録的短時間大雨情報が出されている。今回の新潟地方の豪雨は1967年8月26日の羽越災害（新潟県の被害：死者・行方不明者136名、家屋の全壊・半壊・流出1,446棟、床上浸水17,113棟、床下浸水34,279棟（全国防災協会、1976））を上回る記録的豪雨であり、日雨量は新潟地方気象台が1886年に統計を取り始めて以来最高の値 265 mm を記録した。これは第2位の羽越豪雨時の日雨量 165 mm を大きく更新している。また1時間雨量も従来の記録（羽越豪雨時の53.8 mm）を大幅に更新し、1914年の統計開始以降最大の 97 mm（最大60分間雨量）を記録した。新潟市に関して言えば、観測史上最大の豪雨であったということができる。

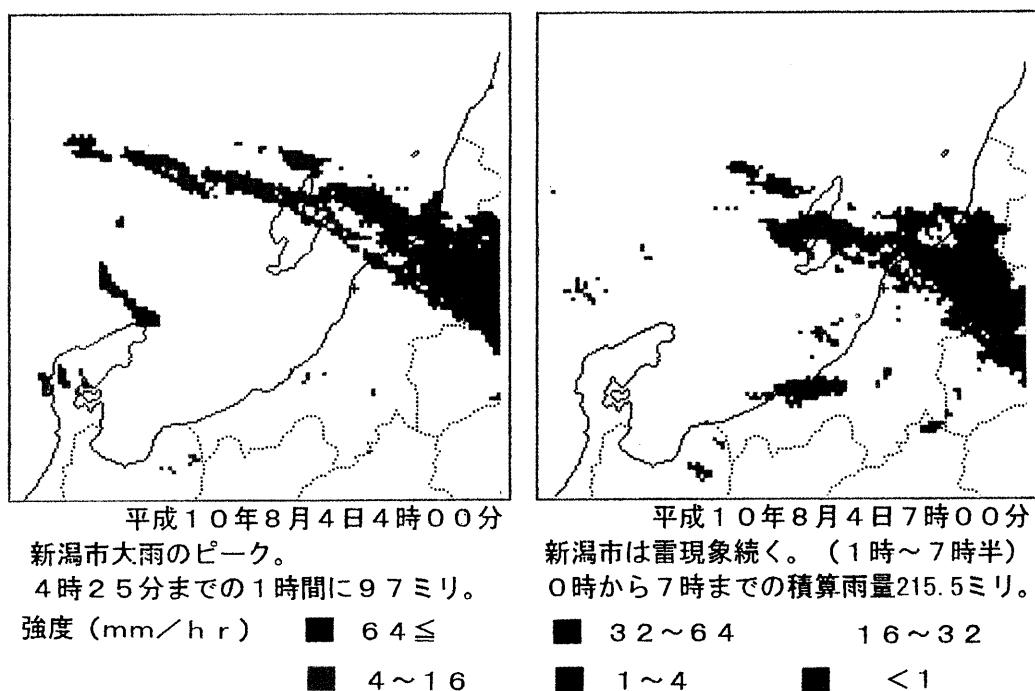
図2 1998年8月4日4時及び7時の新潟レーダーエコー図（新潟地方気象台：災害時自然現象報告書1998年第1号引用）

Fig. 2 Radar echoes at 0400 JST and 0700 JST, August 4, 1998 in the Niigata region (after Niigata Local Meteorological Observatory, 1998).

図2は気象庁のレーダーアメダス合成図の一部を示したものであるが、この一連の合成図から強雨域の分布とその時間変化が分かる。これによると8月4日午前0時の段階では20 mm以上の強い雨域は新潟県北部に限られていたが、午前3時になると強い雨域が佐渡から新潟市周辺に広がる。更に、午前6時には20 mm以上の強い雨域がバンド状に組織化され、佐渡の北西から新潟市に向かって伸びている。このバンド状の強い雨域は、その後もほとんど移動することなく維持され、これによって佐渡

から新潟市、笹神村にかけての狭い範囲に豪雨が発生した。8月4日12時にはバンド状の雨域がやや南に移動するとともに弱まり始め、午後3時には強い雨域はほぼ消滅する。図3に8月3日16時から8月4日16時の24時間雨量の分布を示す。150 mm以上の強い雨域は、佐渡中央部から新潟市に向かって伸びる細長いバンド状の領域と、その南側の宇門岳周辺の狭い領域に限られている。佐渡から伸びる細長い強雨域は図2に示したバンド状に組織化された強い雨域の停滞を反映したものと考えられる。宇門岳周辺の強い雨は12時以降のバンド状の雨域の南下によってもたらされたものである。

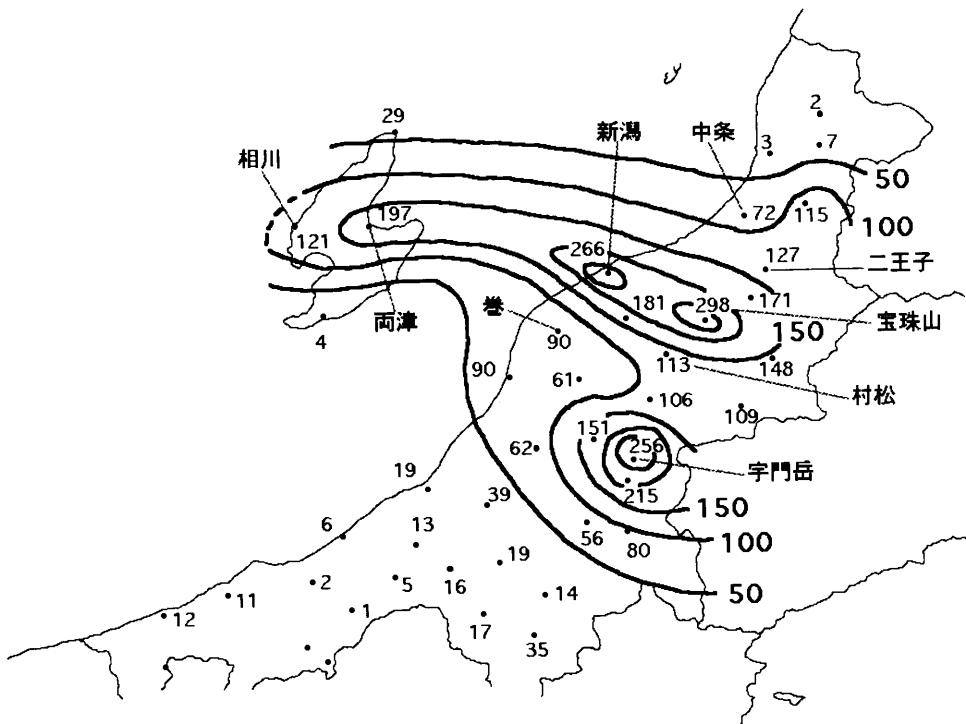
図3 1998年8月3日16時～4日16時の総降水量分布図（新潟地方気象台：災害時自然現象報告書1998年第1号引用）

Fig. 3 Total rainfall distribution from 1600 JST, Aug. 3 to 1600 JST, Aug. 4 in 1988 (after Niigata Local Meteorological Observatory, 1998).

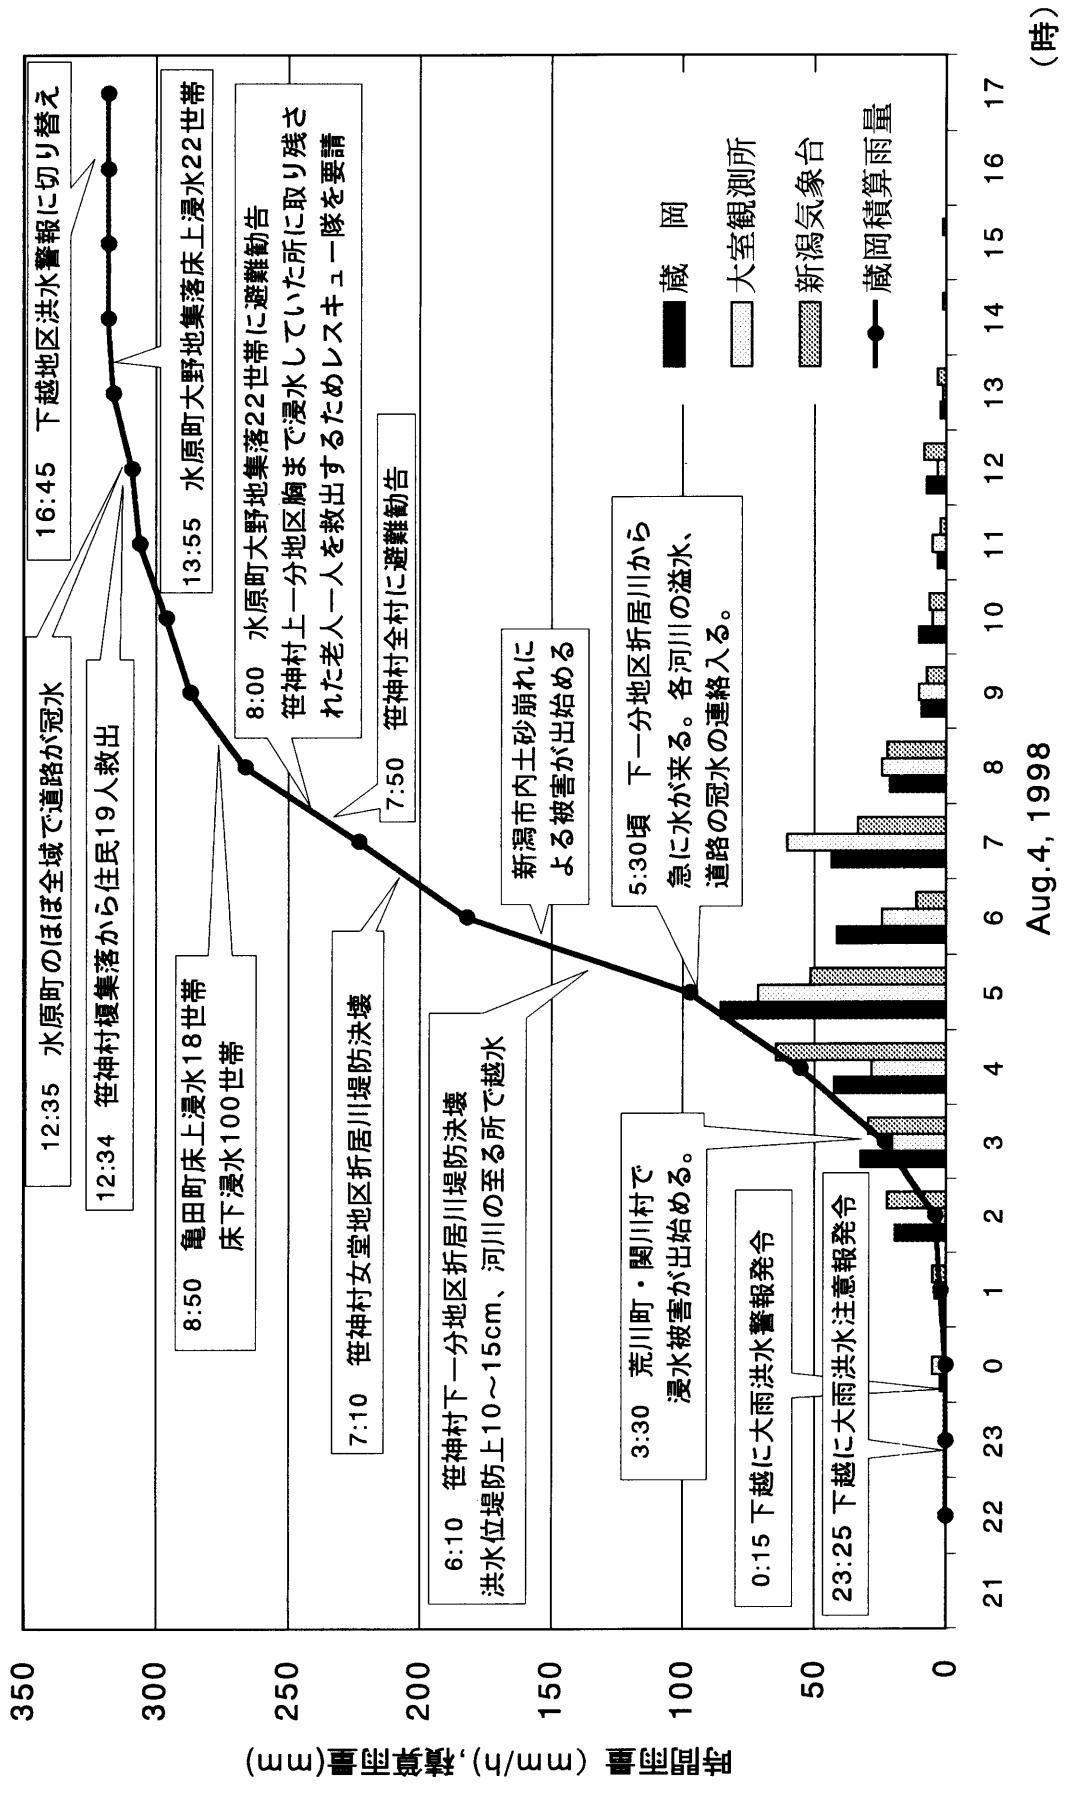
図 4 新潟地方の降雨状況と災害発生の時間的経過
Fig. 4 Development of the flood disaster according to hourly and cumulative rainfall amounts in the Niigata region.

図4、図5に新潟地方及び佐渡地方の時間雨量及び積算雨量と災害発生の時間的経過を示した。当時の災害の発生状況の概略が分かる。各地の詳しい災害状況はII.3項の佐藤の論文「1998年8月4日新潟地方豪雨災害の特徴」を参照して頂くこととし、ここでは各地の災害概況について述べる。

洪水は雨の降り方のみでなくそれを受けける地域の地形、土地利用、排水施設等の状況によって大きく異なる。新潟市には砂丘列と砂丘列の間の排水不良の低地、起伏に富んだ地域のスポット状の凹地、旧信濃川沿い低地等々水害を受けやすい地形的素因があるが、比較的排水施設の整った地域であった。また、鳥屋野潟や福島潟周辺は海岸砂丘列の背後にできた排水不良の沼や潟地域であり、江戸時代からの排水工事の歴史を持つ0メートル地帯である。これら地域に計画規模を上回る豪雨がもたらされ、大きな浸水被害が発生した。洪水発生状況の聞き取り調査によれば、市街地では洪水ピークはおおよそ8月4日5時～6時であった。図4に示すように、時間雨量40mm以上の豪雨が4時から7時にかけて降り続き、そのピークが4時～5時であったことから推測すると、排水能力を越えた雨水が低い地域に短時間に集中し、それらが湛水したことにより内水氾濫が発生したと思われる。これら氾濫水は多くの地域でその日の午前中には引いていた。鳥屋野潟周辺の低平地では洪水のピークは4日14時頃であり、市街地より遅れていた。このことから周囲に降った雨水がこの地域に流れ込み、ポンプで排水できない部分が湛水し、洪水位は累加雨量の増加に伴って上昇し、降雨の終わりに最大浸水位になったと思われる。一方、福島潟では背後の山地や周辺低平地に降った豪雨が中小河川を通して流れ込み、その量は新井郷川を通じたポンプ排水能力を大きく越えていたため、潟の水位は急上昇した。それに伴って、洪水が越流堤を越え、干拓地を埋め尽くし、周辺低平地に溢れ出た。浸水位のピークは5日9時頃であり、その後ゆっくりと低下した。そのため、湛水は長いところで5日以上続いた。

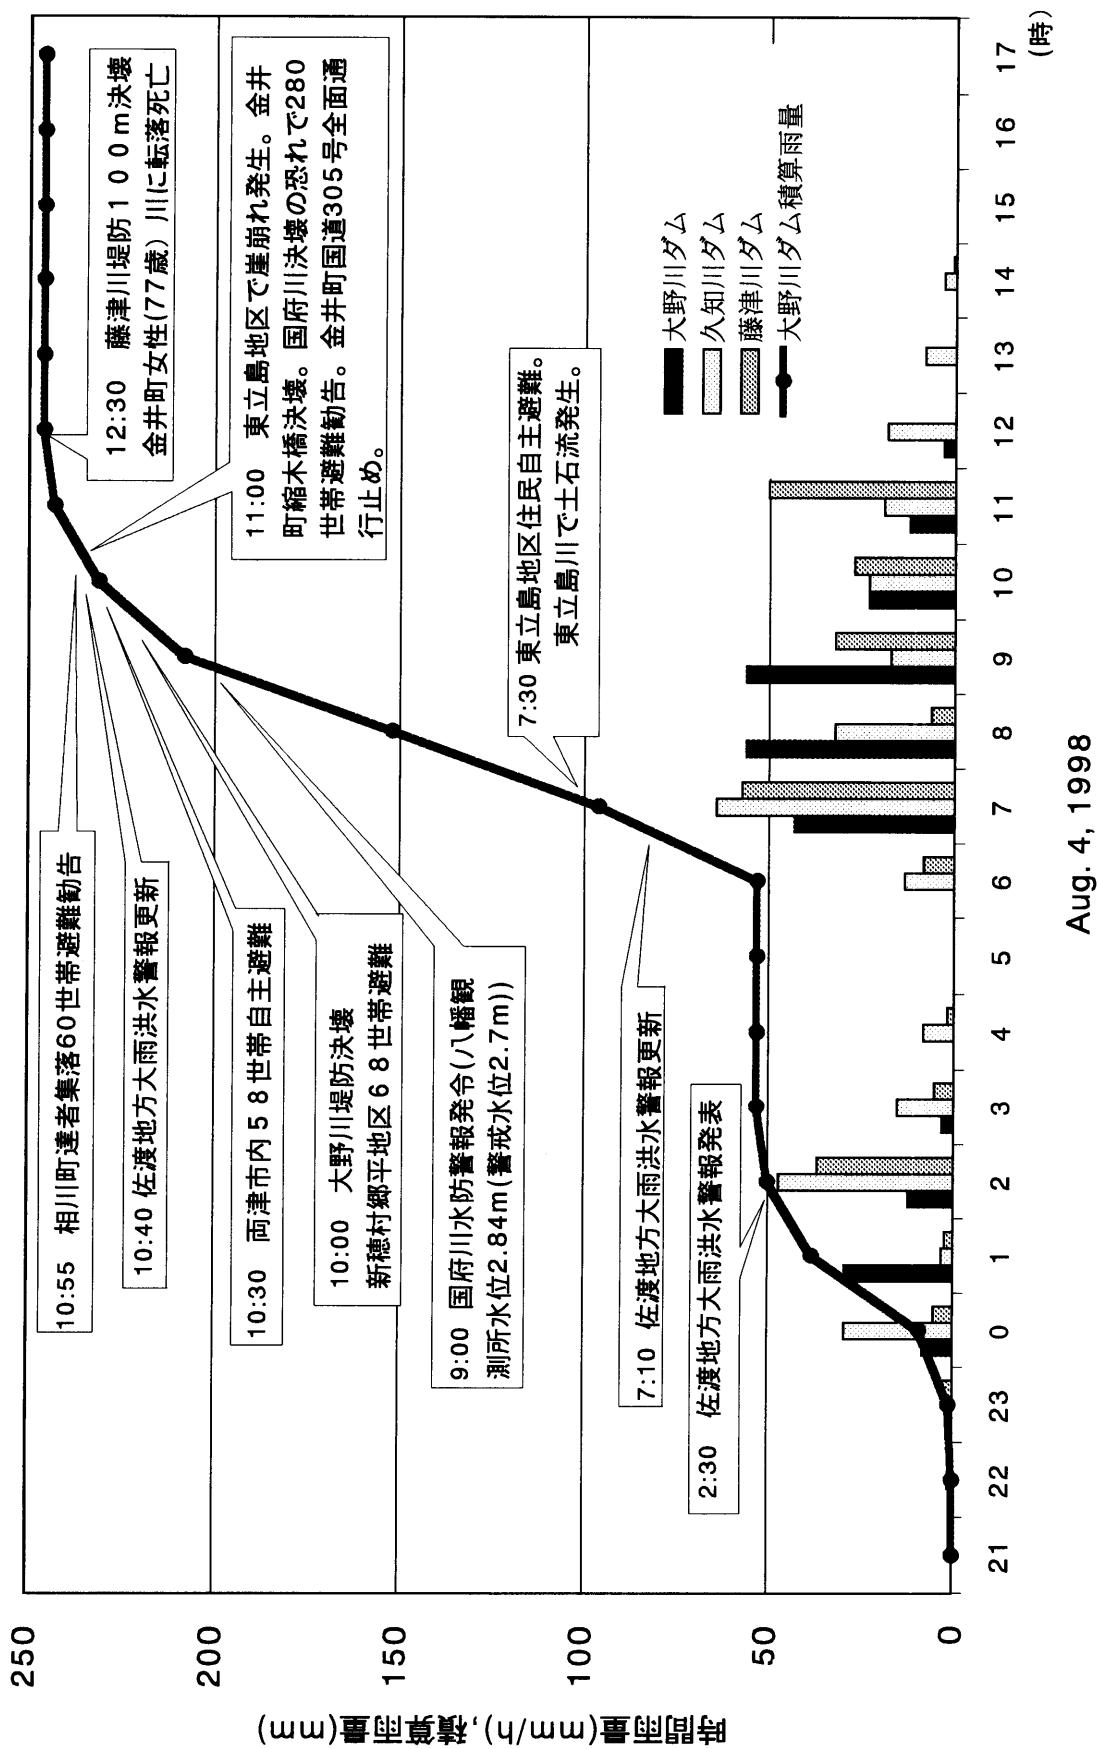
図 5 佐渡地方の降雨状況と災害発生の時間的経過
Fig. 5 Development of the flood disaster according to hourly and cumulative rainfall amounts on Sado Island.

佐渡地方は島の中央部に平坦な国中平野が東西に横たわっており、そこを国府川が東から西へ流れている。平野の北側には標高1,000m前後の大佐渡山地、南側には標高600m前後的小佐渡山地がある。これら山地を幾つもの中小河川が平野部に向かって流れ落ち、山麓に形成された扇状地を通って、国府川に注いでいる。扇状地を流れる河川の幾つかは河床が高く、天井川となっている。この地域に図5に示すように、4日0時から4時と6時から14時の2度にわたって強雨がもたらされた。特に、後半の強雨では時間雨量50mmの豪雨が2時間続いた。この豪雨により、国府川支川大野川、藤津川等の河川が越水・破堤し、氾濫水が国府川沿い低地に湛水した。国府川上流には幾つもの灌漑用及び多目的ダムがあり。それらダム地点の洪水のピークは4日の8時から11時の間に発生しており、国府川の洪水ピークは4日11時から12時の間であった。4.2項と同様に洪水到達時間を上流ダム地点において2または3時間、大野川皆川観測地点及び国府川の八幡観測所地点において、6時間とし、この時間で降雨を移動平均すると図7に示すように、移動平均降雨波形はピーク付近の洪水波形と相似するようになる。また、国府川支川の各ダム地点で、洪水ピーク流量と移動平均降雨強度の比（流出係数に相当）は0.50～0.65になっていることが分かった。この時、各ダム地点の洪水ピークは図8に示すように単位面積当たりの時間強度で19～28mm/時（比流量 $5.3\text{~}7.8\text{ m}^3/\text{sec/km}^2$ ）であった。これら情報は移動平均降雨強度から洪水流量を簡易に推定するのに有用な情報となる。

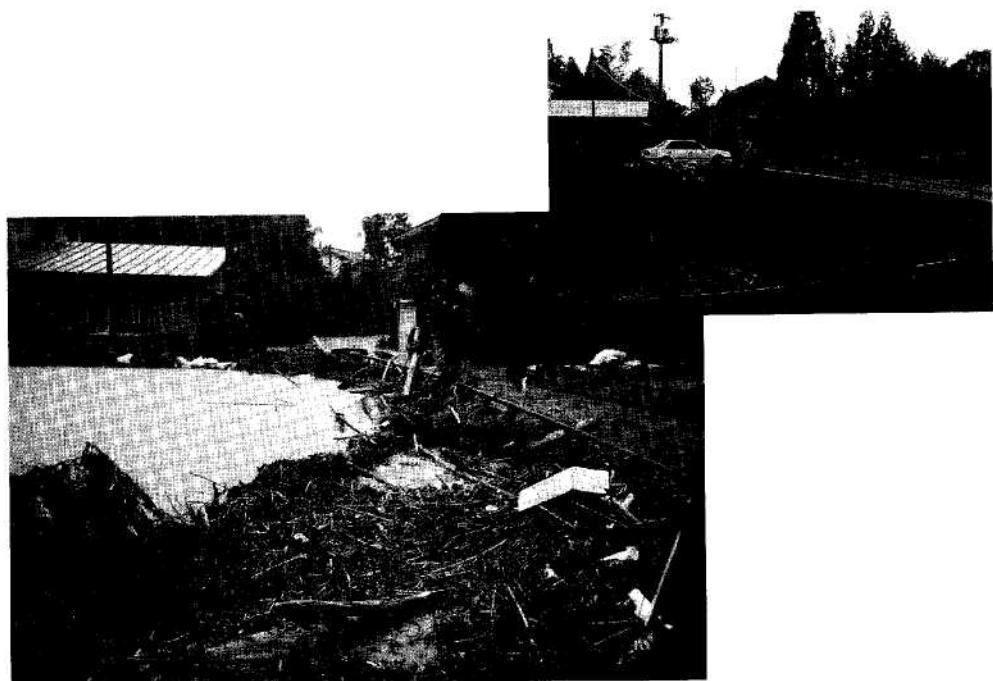
写真3 笹神村下一分地区の折居川に架かる橋の上流で流木等により堰上げが起き洪水位が上昇した状況（新潟県提供），右上の写真は同一地点の洪水後の状況を示す。

Photo. 3 Flooding at the bridge crossing the Oriigawa River in the Shimoichibu district, Sasakami, where drift wood and many kinds of floating debris above the bridge caused the river to dam up and flooding to occur (courtesy of the Niigata Prefectural Office). The picture in the upper right hand corner shows the same area after the flood.

福島潟には13本の中小河川が流入しており、これらの河川の多くが流下能力を超える洪水のために、越水・氾濫した。また、多くの河川水衝部等で破堤、堤防欠壊が発生した。河川上流部には1967年8月の羽越水害を契機に作られた多くの砂防ダムがあり、大半の土砂がそれらによってせき止められたが、それでも多量の土砂が河川に流出し、河床上昇を引き起こした。この内、越水・破堤した折居川では破堤部から多量の土砂が流出し、農作物の被害を大きくした。また、流木が橋梁に絡まり、その上流で洪水位が高くなり、それが氾濫被害を大きくした箇所も見られた。**写真3**は折居川の下一分地区橋梁付近の出水時の状況を示したものである。この河川もしばしば大きな洪水を経験しており、土のう積み等の水防活動が行われたが、河川のいたるところで越水が生じ、破堤を防ぐことは出来なかった。被害の大きかった笹神村では443棟の浸水被害が発生し、その内、地盤の低い所や氾濫水の水衝部に位置した家屋で135棟の床上浸水被害が発生した。

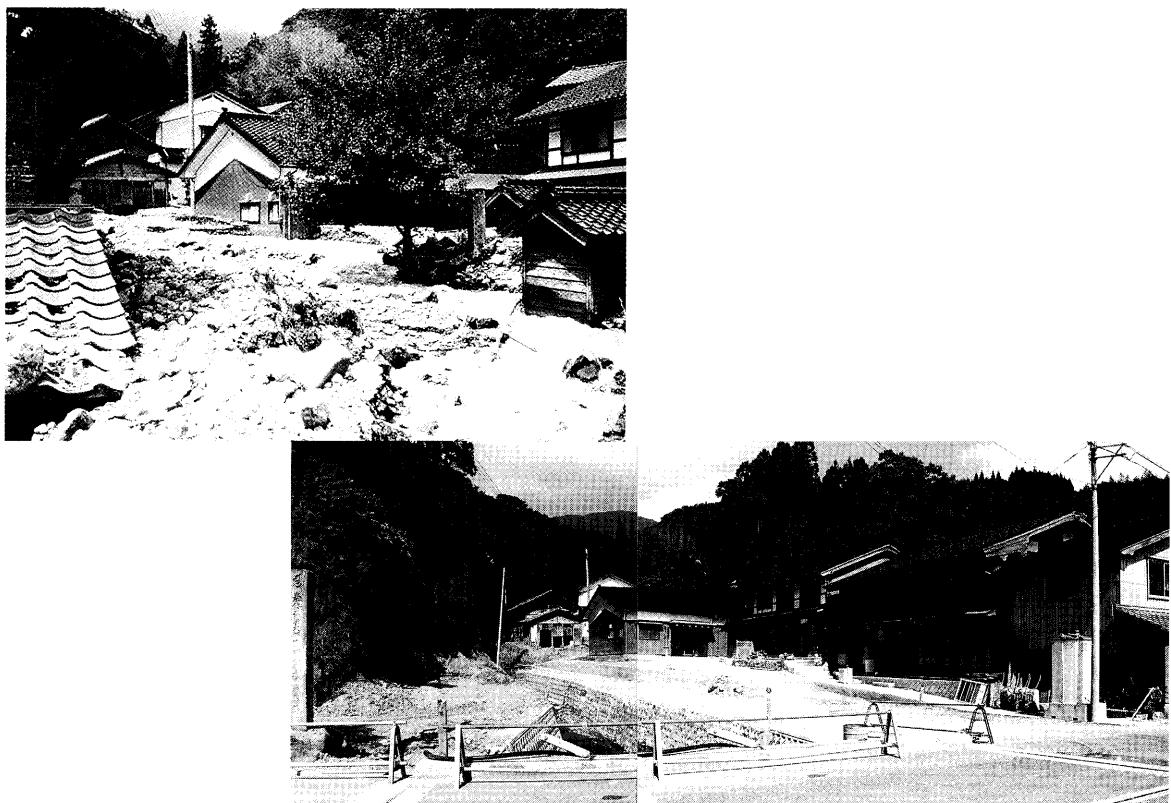
写真 4 佐渡地方両津市東立島の土石流による家屋の被災状況（新潟県提供），下側の写真は土石を取り除いた後の同一場所の状況を示す。ここでは12戸の家が破壊されたが一人の死傷者も出なかった。
Photo. 4 Houses damaged by the debris flow along the Higashitatsushima River (upper left picture, courtesy of the Niigata Prefectural Office). The picture on the lower part shows the same place after removing the debris ; no one was injured,though 12 houses were destroyed.

佐渡地方は島の中央部に平坦な国中平野が東西に横たわっており、そこを国府川が東から西へ流れている。平野の北側と南側は標高600～1,000mの山地になっている。この地域の災害は国府川に注ぐ小河川の越水・氾濫による国中平野の浸水被害と急傾斜地の崩壊・土石流災害に大きく分けられる。死者は見回りしていたときに川に転落したと思われる女性(77歳)のみであった。家屋の被害は大野川沿いの新穂村新穂地区、藤津川沿いの金井町中興地区などで、損壊31棟、浸水1,445棟(内138棟が床上)が発生した。農地の被害面積は金井町、佐和田町を中心に水田912haが冠水・浸水した。その内、66haの農地に土砂が流入し、被害を大きくした。この地域で注目すべきことは山間部や海岸部で崖崩れや土石流が発生したにもかかわらず、住民は自主的に避難し、土砂災害による死者を一人も出さなかつたことである。特に、佐渡の東立島において、区長(端野靖夫)さんが未明にも係わらず、雨の異常に気付き、周囲の状況を見て回り、枯れ沢からの異常出水を発見し、異常な事態を感じとった。その後、家の近くで小規模な崖崩れを見て、避難の呼びかけを決心し、近隣住民への避難の呼びかけを行った。その呼びかけにより住民は避難した。その後に、崖崩れ、土石流が発生し、小河川沿いの12戸が土砂に埋まる等の被害が発生したが、死者は一人も出なかつた。**写真4**は両津市東立島の土石流により被災した家屋の状況を示したものである。

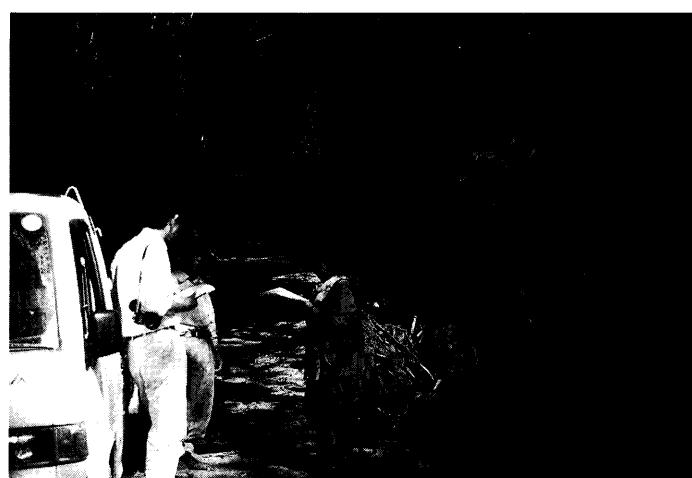
写真 5 佐渡地方両津市東立島の土石流発生現場での聞き取り調査，ここでは幸いにして一人の死傷者も出なかった。当時，避難のアドバイスを住民に行った端野靖夫さんに，的確な状況判断が出来た秘訣について話を伺った。
Photo. 5 A hearing with the headman, Mr. Yasuo Hashino, in the Higashitatsushima district, Ryotsu City, Sado Island at the place debris flow occurred. His timely advice for the evacuation prevented injury to residents.

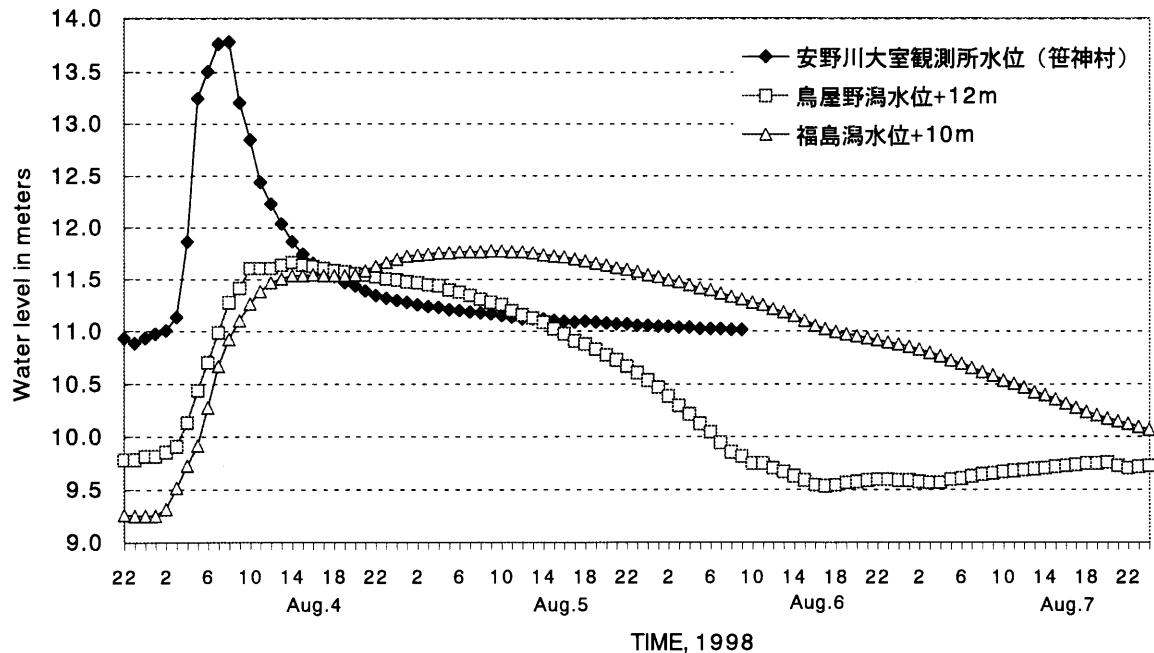
図6 鳥屋野潟、福島潟及び笹神村の安野川大室観測地点の洪水時間変化

Fig. 6 Comparison of flood water levels among Toyonogata Lagoon, Fukushimagata Lagoon and the Oomuro Station on the Annogawa River, Sasakami.

福島潟に流入する中小河川は山地から扇状地を経て低平地へ流れ出ている。これらの洪水流出は河川の整備状況、流域の地形、土地利用等によって異なる。水防に关心をよせる豊栄市の防災担当者は、かつてこの当たりは上流に降った大雨は1～2日後に平野部に到達していたが、最近では半日程度で出てくるようになっており、早めの水防活動が必要になったと指摘している。これは河川の整備に伴い、雨水を一時的に貯留していた沼沢地等が減少したためと思われる。流域に降った雨が当該水位観測地点まで到達するのに要する時間を洪水到達時間とし、この時間で降雨量を移動平均するとそれは洪水のピーク付近の波形に似たものとなっている。この性質を利用すると簡易に当該地点の洪水流量が推測でき、水防活動の参考になると思われる。今回の洪水では筈神村安野川大室観測地点（流域面積17km²、最大流路長9.3km）で、4時間の移動平均時間を設定すれば良いことが分かった。図6は鳥屋野潟や福島潟及び丘陵地から低平地へ流れ出る安野川の洪水位を示したものであり、図4の降雨時間変化と比較すると、中小河川の洪水位と低平地の洪水位の時間変化の違いが良く分かる。

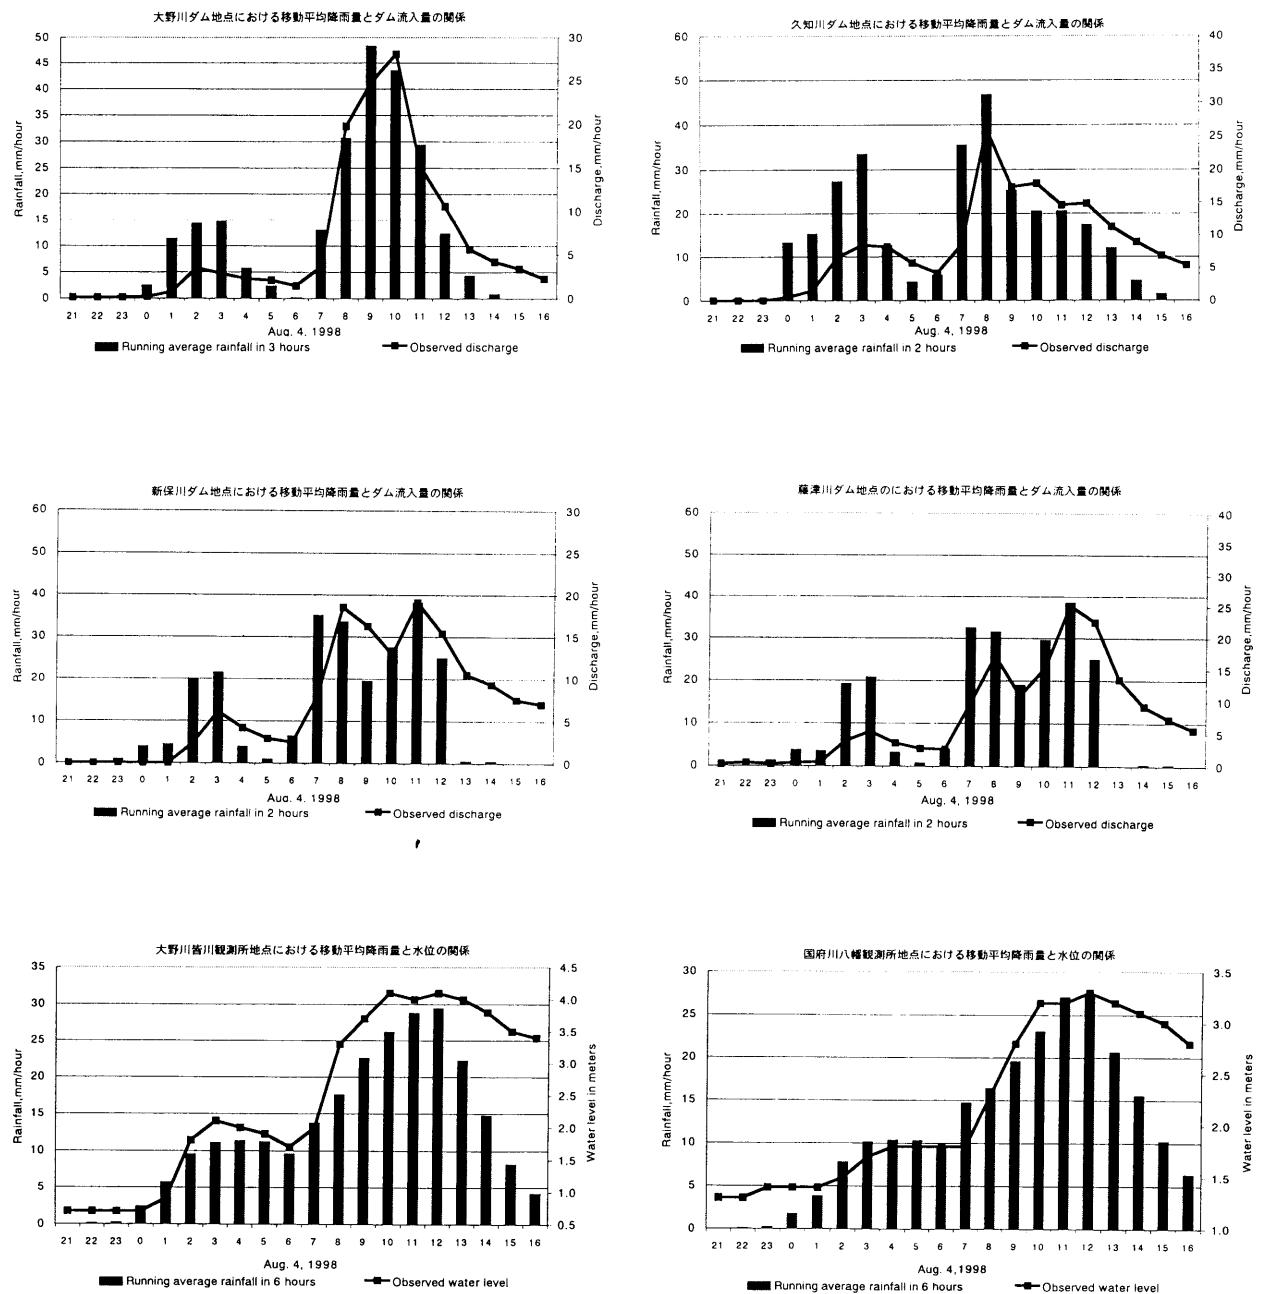
図 7 佐渡地方のダム流入量及び河川水位と上流域の移動平均降雨量の時間変化

Fig. 7 Relation between running mean rainfall and inflow rate of the dam (or flood water levels) on Sado Island.

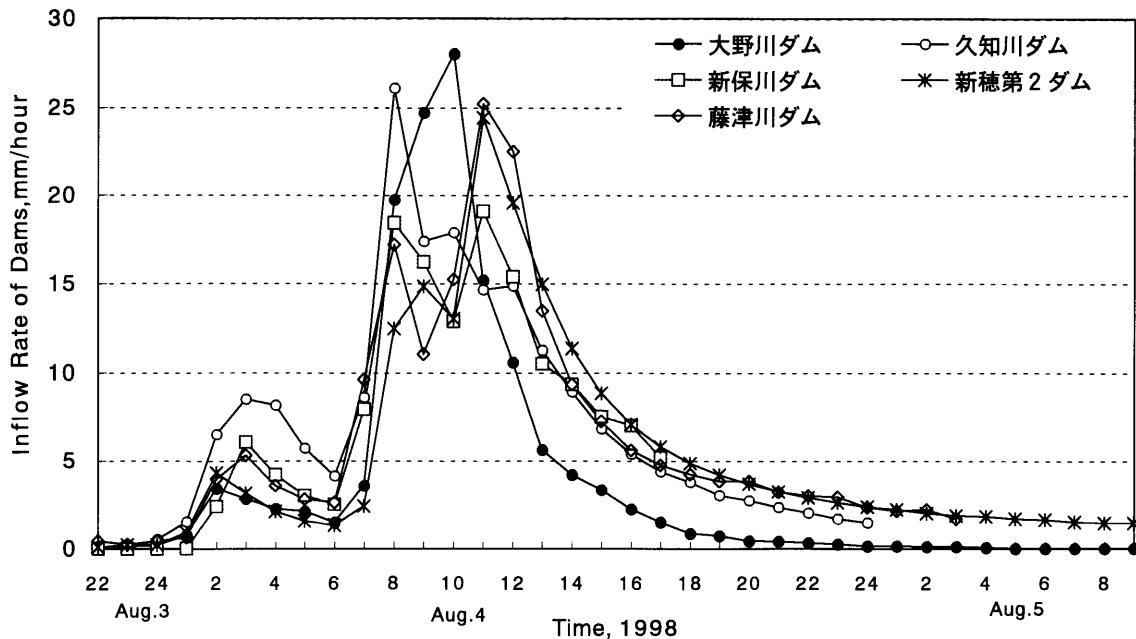
図8 佐渡地方5ダムにおける流入量の時間変化。

Fig. 8 Comparison of the inflow rate of 5 dams on Sado Island.
