3 . 1998 年 8 月 4 日新潟県地方豪雨災害の特徴

Flood Damages and its Land Conditions in Niigata Prefecture, Japan Caused by Heavy Rainfall on August 4, 1998

SATO Teruko

National Information Center for Earthquake and Disasters

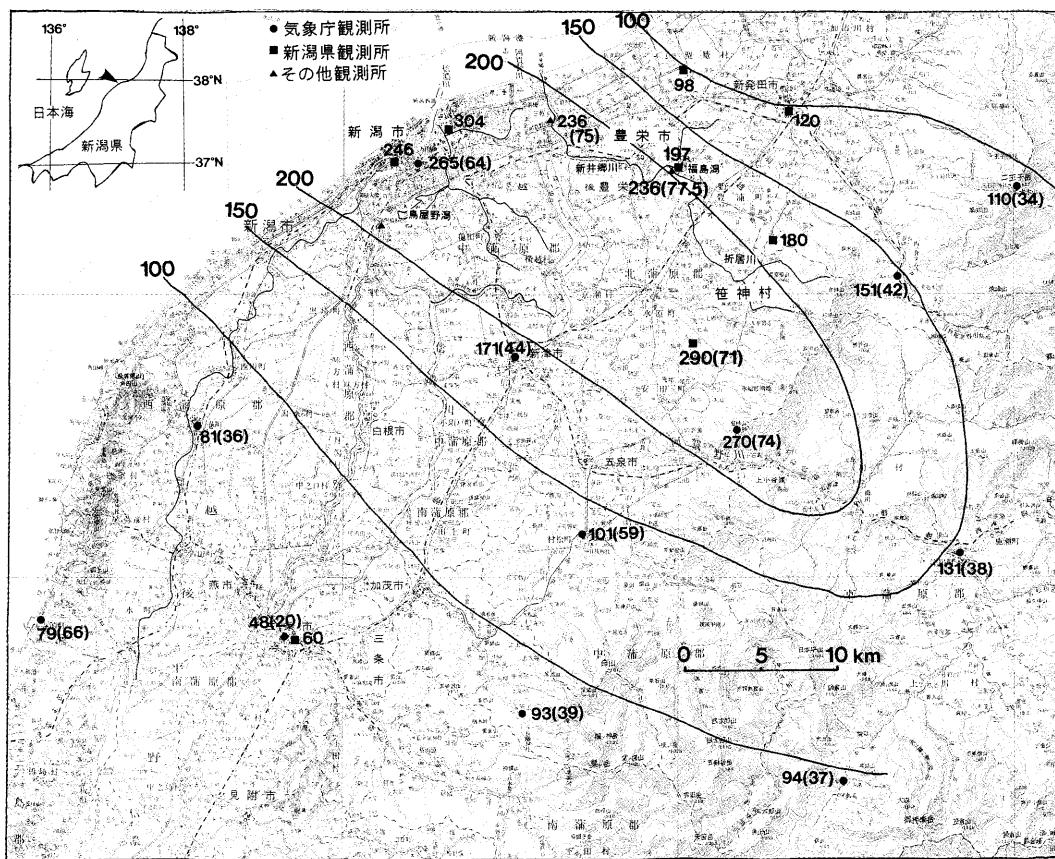
図 1 新潟県下越地方と日雨量分布図、() 内は時間雨量(新潟県、新潟地方気象台資料を編集)。

Fig. 1 Location of flood-stricken areas and the distribution map of the daily rainfall amount for August 4, 1998.

平成 10(1998)年 8 月 4 日午前中，日降水量 200～270 mm，時間降水量 50～90 mm/h の集中豪雨が，佐渡地方両津市と新潟市とを結ぶ北西から南東の延長線を長軸とする，長軸約 100 km，幅約 10 km の帶状の地域に降った（図 1）。この豪雨は日本海から北陸地方にかけ停滯していた梅雨前線に，太平洋高気圧の周縁を大回りして日本海経由で高温多湿な空気が入ることによりもたらされた（新潟地方気象台, 1998）。各地の日降水量（かっこ内は最大時間降水量）は次の通りである。佐渡地方では新保川ダム 234 mm(57 mm/h)，久知川ダム 270 mm(64 mm/h)，新穂ダム 241 mm(46 mm/h)，両津 194 mm(51 mm/h)，大野川ダム 237 mm(56 mm/h)，柿野浦 233 mm(53 mm/h)，下越地方では新潟気象台 265

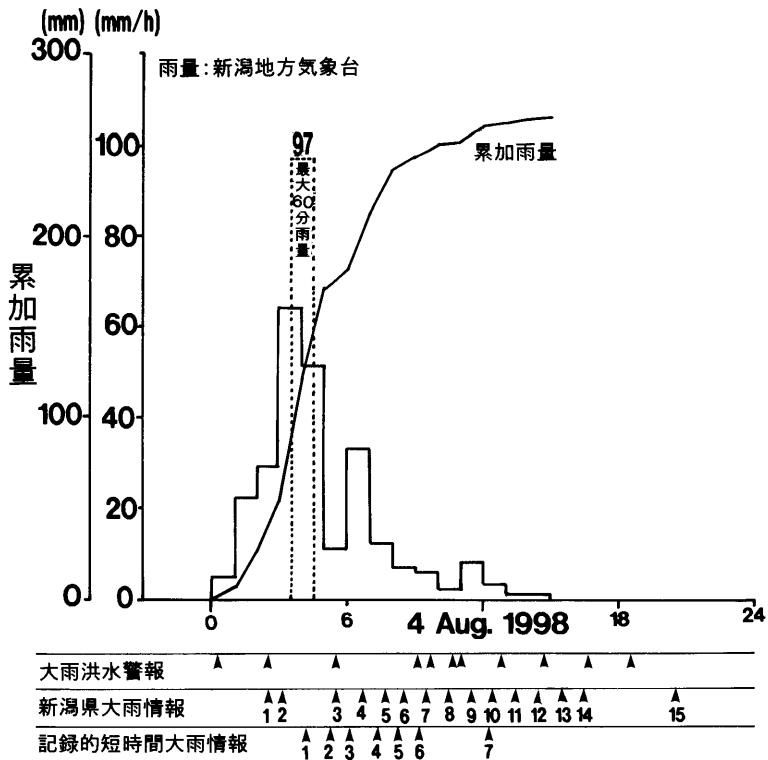
図2 新潟地方気象台における大雨・洪水警報、大雨情報、記録的短時間大雨情報等発令状況（新潟地方気象台(1998)を編集）。

Fig. 2 Hourly rainfall amount for August 4, 1998 at the Niigata Local Meteorological Observatory station and warnings issued.

新潟地方気象台では, 新潟県下越地方に午前0時15分に大雨洪水警報を出すとともに, 午前1時50分には新潟県大雨に関する気象情報第1号を, 午前4時15分には記録的短時間大雨情報第1号「解析雨量で新潟市付近でおよそ100 mm, 両津付近で70 mm/hの激しい雨が予想される」を発令し, 大きな短時間豪雨が予想されるので注意するよう警戒を呼びかけた。図2に示すように, 大雨に関する新潟県気象情報は午後8時30分発令の15号まで, 記録的短時間大雨情報は午後0時15分発令の第7号まで, 断続的に発令された。

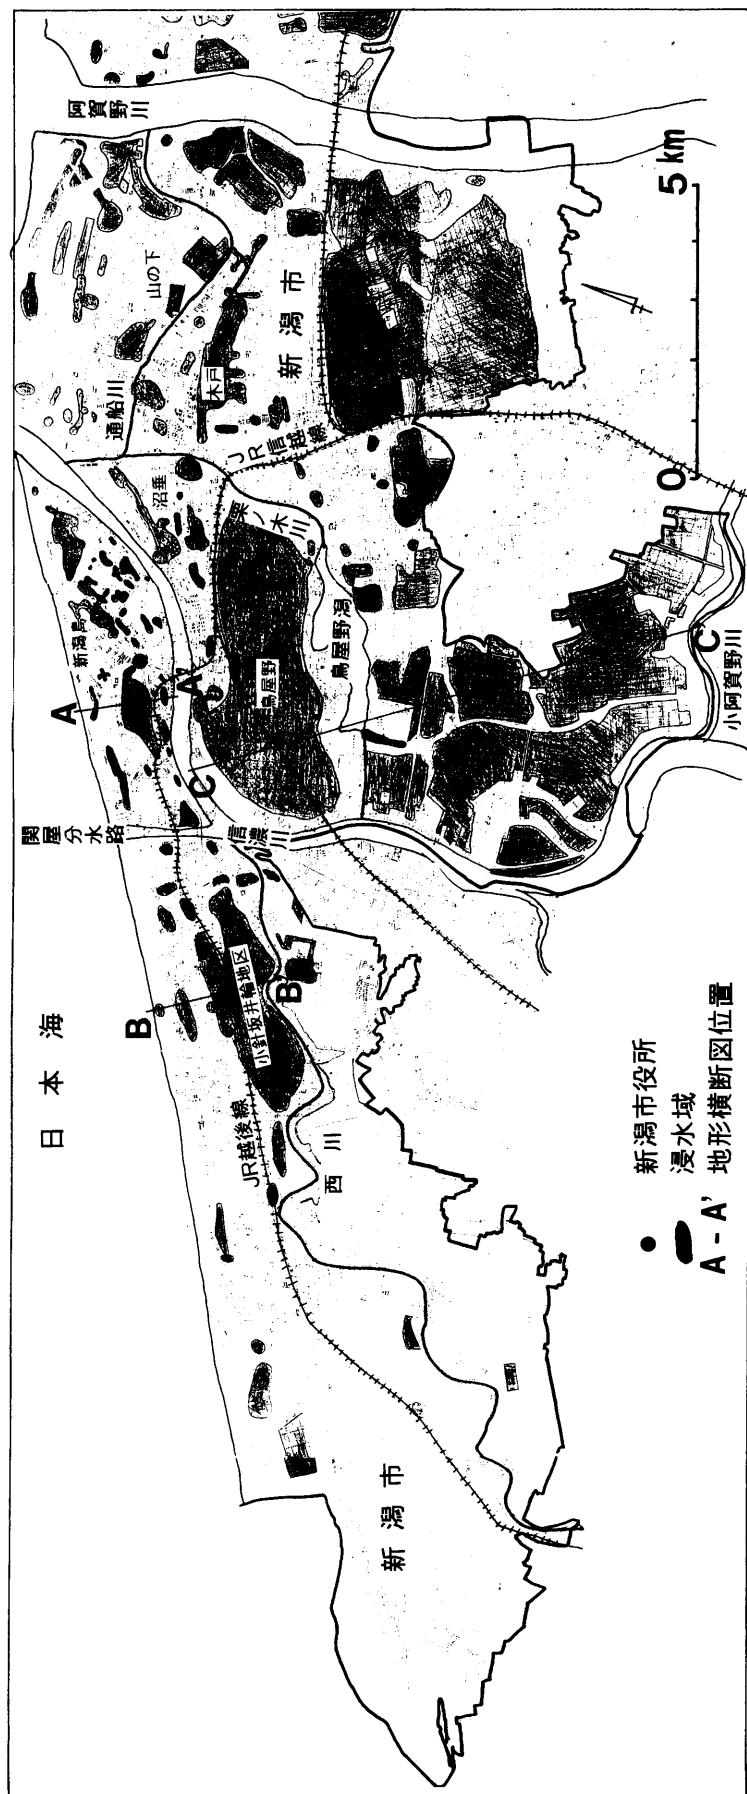
図10 1998年水害新潟市浸水域図（新潟市災害資料を編集）
Fig. 10 Flood-stricken area of the 1998 flood disaster in Niigata City.

1998年水害における新潟島の浸水域(図10)には、砂丘地帯という起伏に富む地形を反映し、スポット状、帯状の浸水域が多数分布する。点状の浸水域のため、浸水していない地区の人が出勤のため車

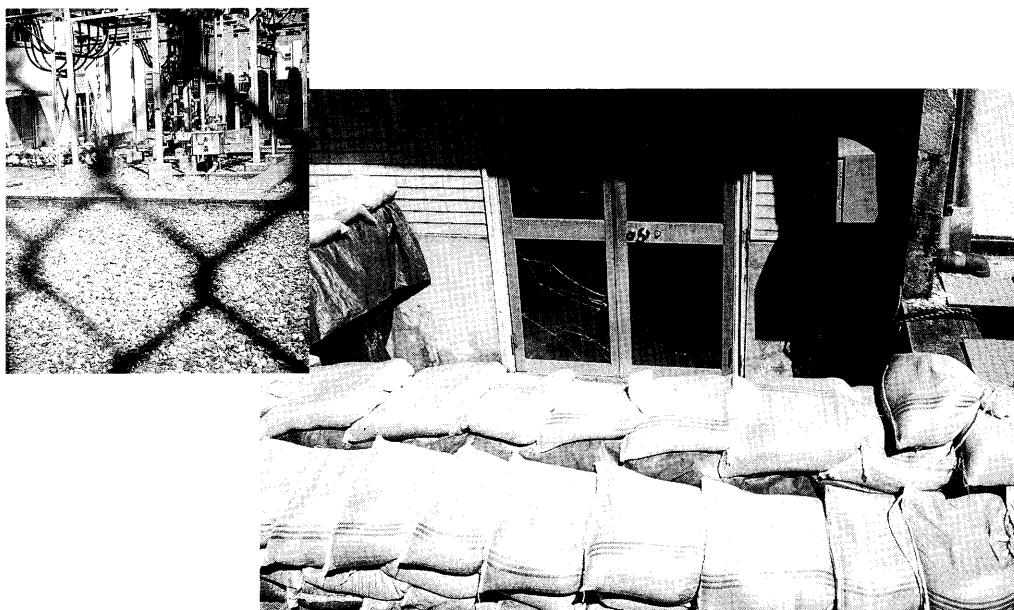
写真 1 浸水した東北電力白山変電所 (新潟市川岸町)

市街地では浸水した金融機関の ATM や CD、高層住宅の地下室や一階にある機械室受電室等の機能停止、地下歩道などの浸水、冠水道路を高速で走る車がたてた波によるガラス等の破損、携帯・自動車電話回線の混雑(8月4日午前7時40分頃から10時半頃まで)による発信規制などの被害もみられた。

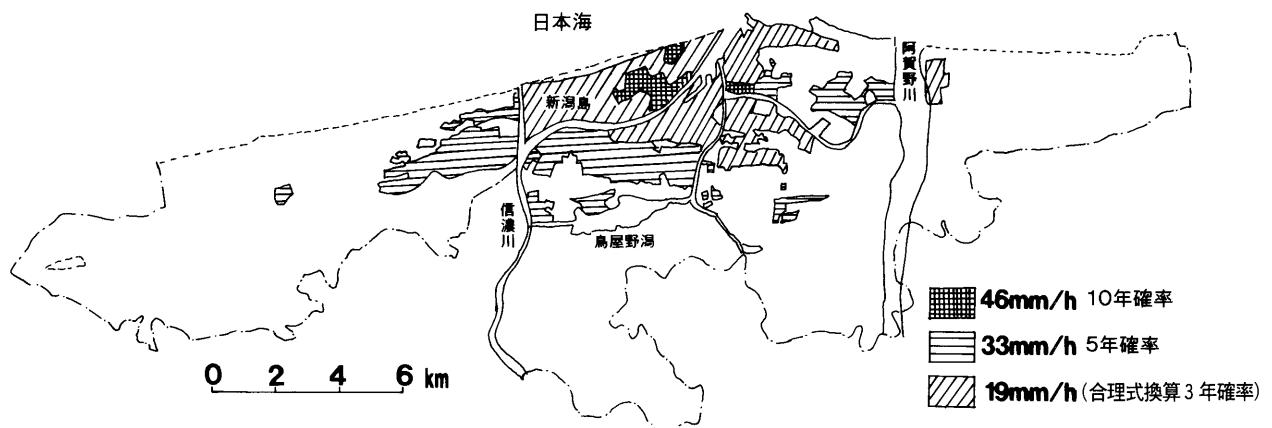
図 14 新潟市下水道整備状況図（平成 10(1998)年 3 月現在）新潟市資料。

Fig. 14 Urban drainage systems installed in Niigata City as of 1998.

亀田郷で、農地の乾田化のために整備された農業用排水路の排水能力は、8.4 mm/h（親松排水機場排水能力 80 m³/sec を受益面積（集水面積）34.22 km² で割り 1 km²あたりの比排水量を雨量と同じ単位に換算して求めた）と、新潟市の雨水排水路整備目標である 10 年確率降雨 46 mm/h と比較し、非常に小さい。水に弱い都市域には、都市基盤としての雨水排水施設の整備が必要となる。図 14 に示すように都市下水路（雨水排水路）の整備は、新潟島に近い北部から始まっているが、まだ住宅地全域

後背湿地での浸水は、降雨強度の変化に対応し2度発生し、一度目は新潟地方気象台で最大時間雨量を記録した午前3時から4時の間の午前3時20分頃、二度目は午前6時から7時にかけて32mm/hという時間雨量を記録した直後の午前7時頃であった。氾濫した水は午後1時前には引いた。西川下流部の左岸は坂井輪下水道処理区に入り、合流式で5年確率の33mm/hで雨水排水路の整備が終わっていた（図14）が、雨水排水施設の処理能力を大きく超える豪雨により内水氾濫による浸水被害が

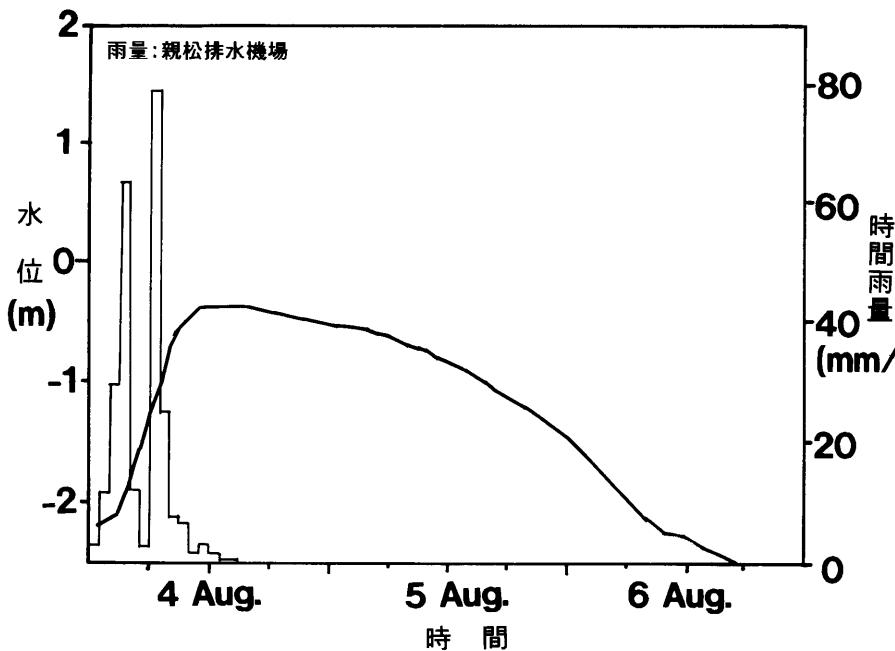
図 18 1998 年水害水位曲線図—鳥屋野潟—(新潟県災害資料から作成)
Fig. 18 Hydrographs of the Toyonogata Lagoon.

午前 7 時に時間雨量 80 mm/h が記録され、午前 8 時を過ぎると雨足は急激に弱まったが、鳥屋野潟の水位は上昇を続け、午後 2 時に維持管理水位より 2.1 m 高い最高水位 -0.34 m を記録した（図 18）。栗の木川流域に残された水田地帯の貯留機能が洪水流出に時間遅れを与え、降雨のピークと最高水位

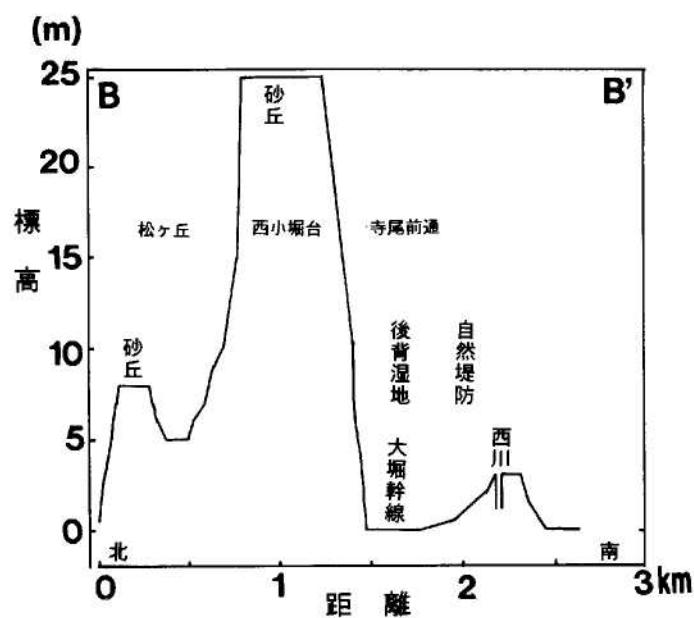
図 21 西川流域地形横断図（位置は図 10 参照、新潟市地形図 1 : 10,000 から作成）。

図21に地形の横断面（位置は図10中のB-B'）を示す。日本海側から順に、高さ8mの砂丘、砂丘間凹地、高さ25mの砂丘、急斜面、ゼロメートル地帯の後背湿地、自然堤防、西川と、2ヶ所の凹地がみられる。西川左岸の低地は、住宅地として開発された砂丘南側急斜面から雨水が一挙に凹地へと集中するので湛水しやすく、同時に天井川西川の氾濫の危険性を抱えている。この低地では、最近30年間に3回浸水があり、そのうち2回は床上浸水に達するような被害が発生した。そして、昭和53年6月には西川が破堤し、坂井輪・小針地区が浸水している。1998年水害では、2ヶ所の凹地とも、浸水被害が発生している。

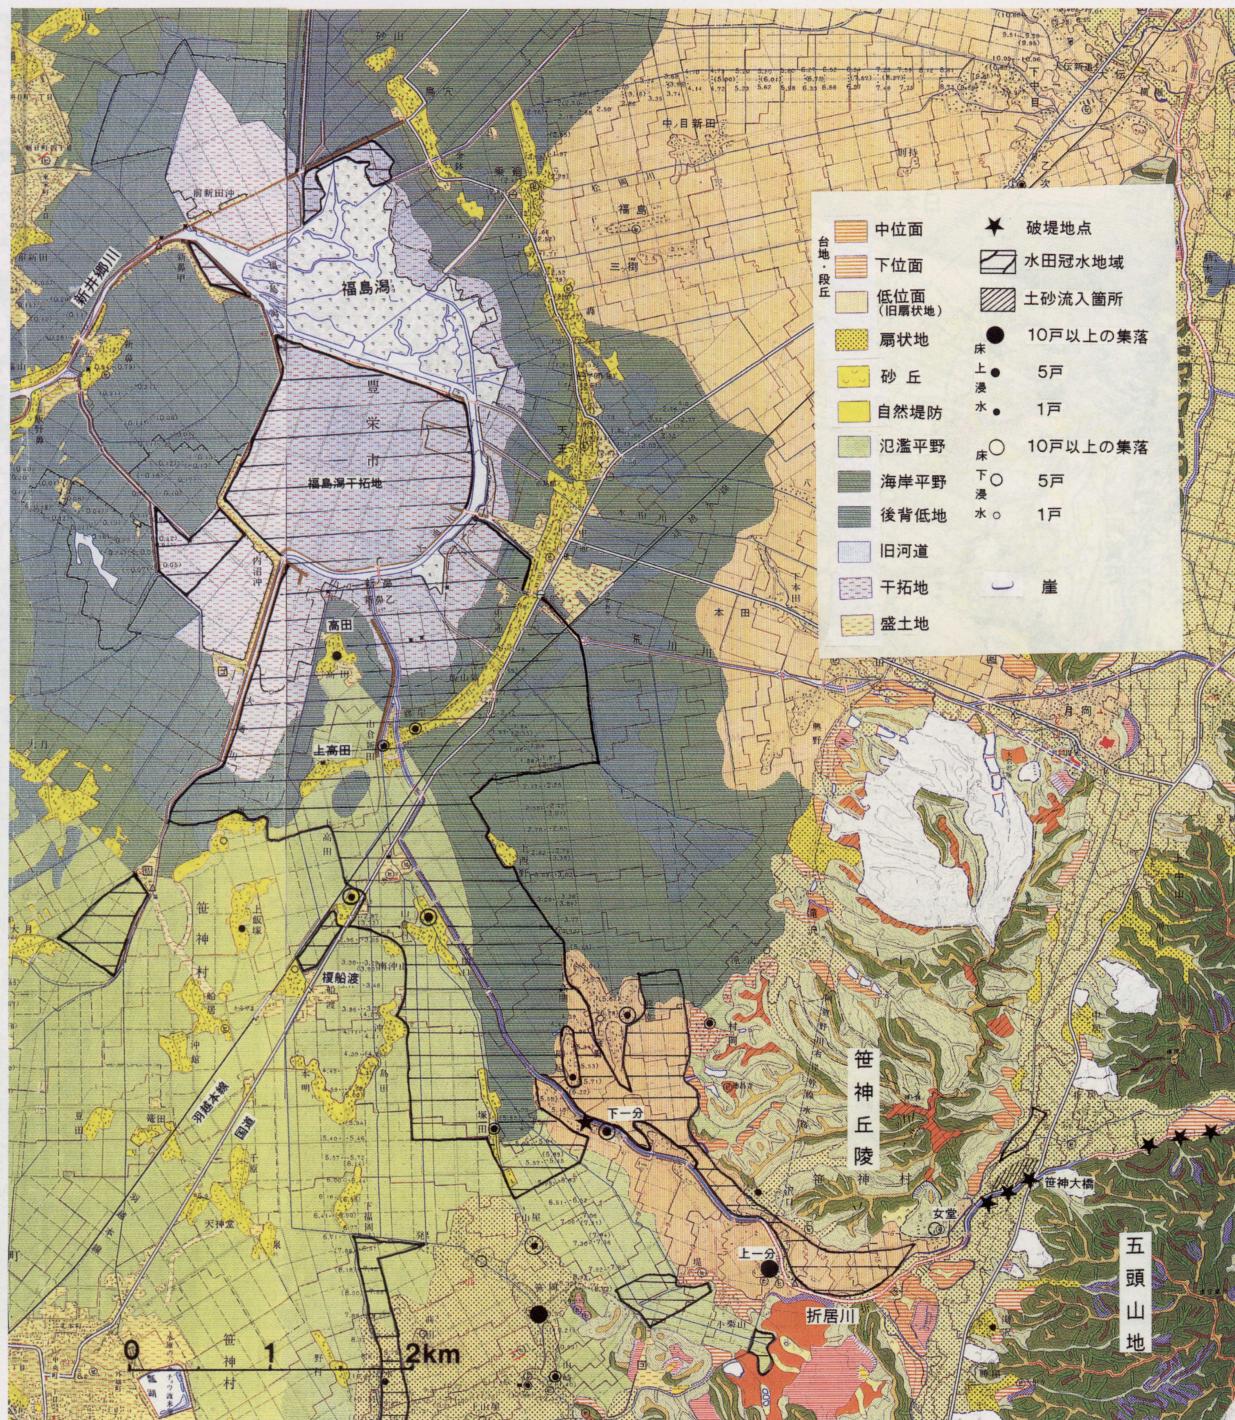
図23 笹神村地形分類図と冠水域図（土地条件図、笹神村資料を編集）。

Fig. 23 Geomorphological classification map of Sasagami Village and flood stricken areas for 1998-flood.

図 23 中に折居川沿いの破堤地点を★印で、水田の冠水範囲を太い実線で、●○の大きさで浸水家屋数を示した。折居川では、五頭山麓の谷で 3ヶ所、山麓部 笹神大橋周辺で 3 カ所、上一分で 1ヶ所の計 7ヶ所で破堤が発生した。 笹神大橋のある標高 20 m 付近は、折居川の谷が村杉低地帯に入り急に開け、河川の縦断勾配が 2/100 から 5/1,000 の緩勾配に移る場所で（図 26），氾濫が起こりやすく、上流から運ばれてきた土砂が堆積する場所もある。 笹神大橋でも河積の 2/3 程度が土砂で埋められた（写真 10 は、右岸側に災害時に河積の 2/3 を埋めた土砂の一部が残されている。）河積の減少により、洪水流

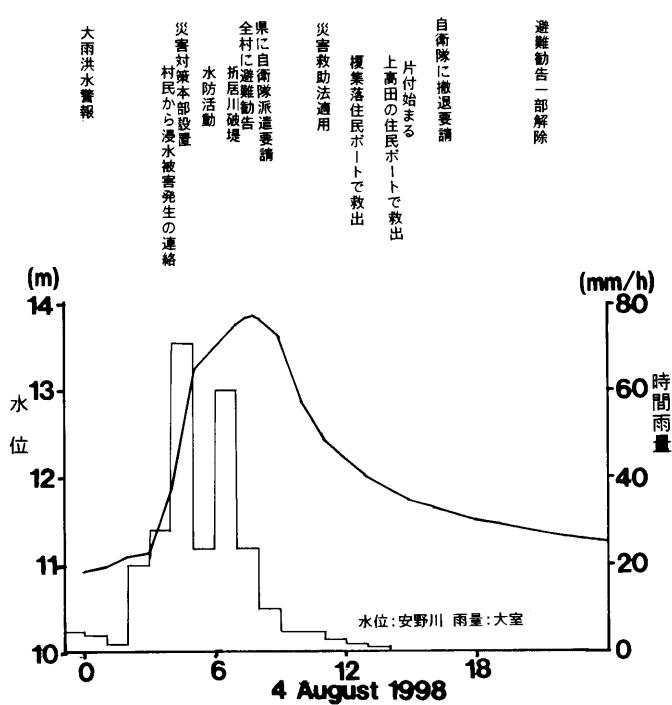
図25 笹神村災害経過図（新潟県、笹神村資料、新聞資料を編集）。

折居川の水位観測所（新潟県）が増水により観測が停止したため、折居川の水位の変化を推定できるよう、五頭山地から流れ下る同規模の安野川の水位と大室観測所の雨量記録を図 25 に示した。平成 10(1998) 年 8 月 3 日午後 11 時頃から雨が降り始めた。4 日午前 0 時 15 分新潟地方気象台発令の大雨洪水警報が笛神村役場 3 階にある総務課のファックスへ入った。夜間で職員はおらず、夜間警備員は 1 階に駐在していたため、情報は防災担当者まで届かなかった。雨は午前 3 時に 20 mm、午前 4 時に 28 mm、午前 5 時に 71 mm と次第に強度を増した。河川の水位は、降雨強度が強くなった 3 時～5 時の 2 時間に 2 m も急上昇し、さらに上昇を続けた。

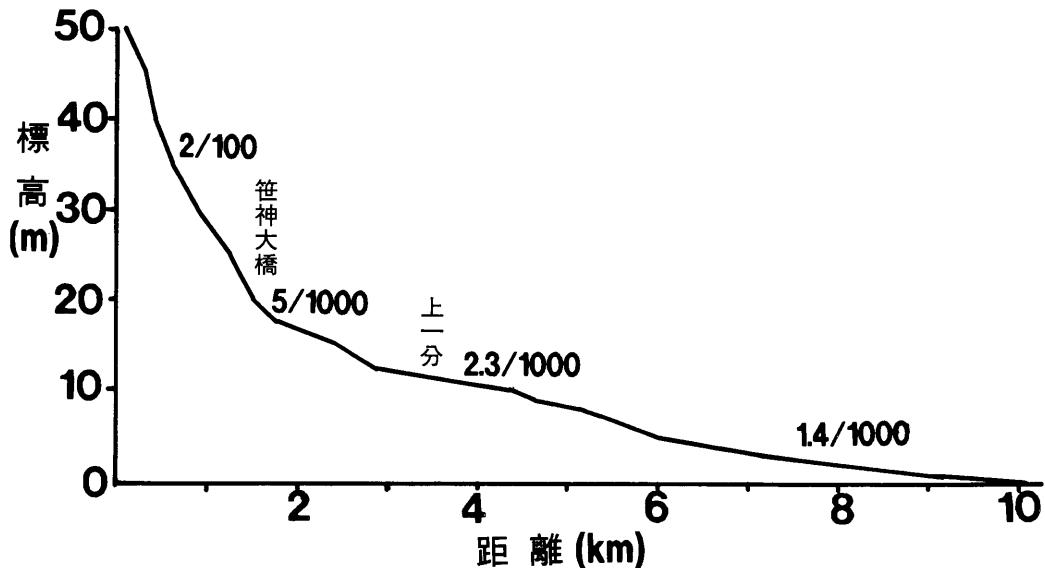
図 26 折居川縦断面図。

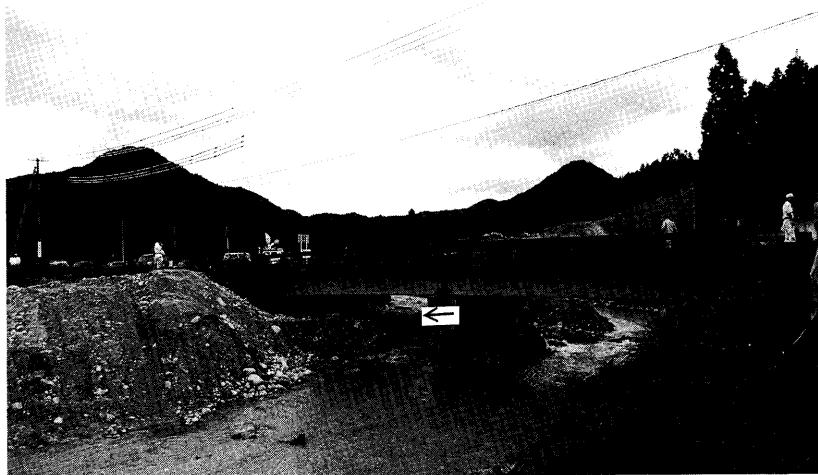
写真 10 折居川・笹神大橋破堤地点。矢印は、橋梁下に堆積した土砂厚を示す。
Photo 10 Breaching of the embankment of the Oriigawa River at Sasakami Village.

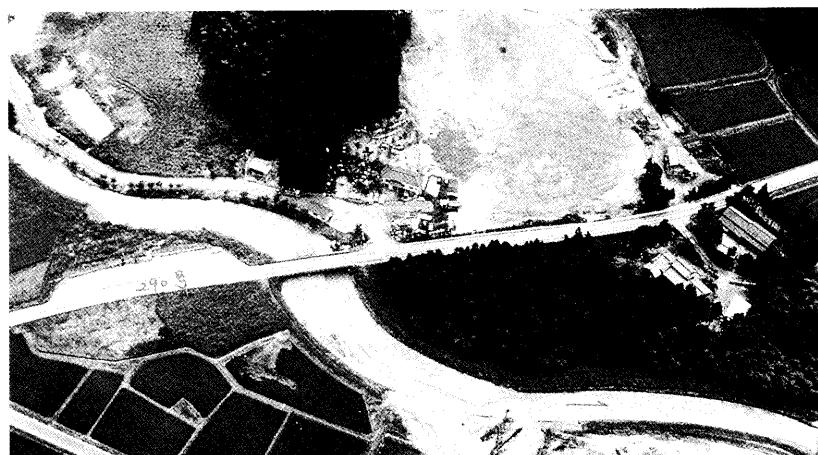
写真 11 折居川の笹神大橋地点の破堤状況。
Photo 11 Damages in the Oriigawa River basin caused by the 1998-flood.

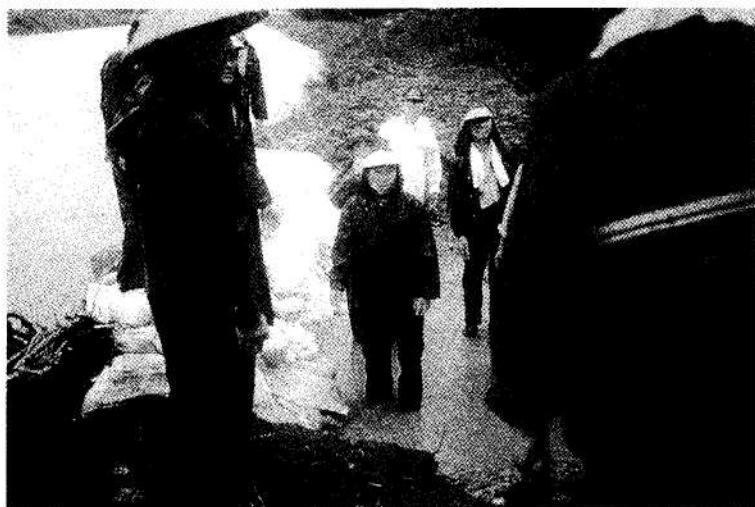
写真 14 折居川上一分地区破堤現場での水防活動（ 笹神村提供）。

上一分地区的破堤地点（写真 14）では、午前 5 時を過ぎ折居川が一気に水かさを増し、水位が堤防を 10~15 cm 超えたため水防活動を行ったが、午前 6 時 10 分頃左岸堤が破堤した。旧扇状地の谷地形に沿い流れてきた折居川が破堤地点付近から、流路を高い場所にとるため氾濫流は広がりやすく、氾濫流は扇面を拡がるように西の低い水田地帯へと向かった。氾濫流が流れ下った下一分地区では床上 5 棟以上、床下 10 棟以上の浸水被害が発生した。破堤地点すぐ近くの住宅では床上浸水となり、浸水した家の庭や道路には泥や流木が堆積した。

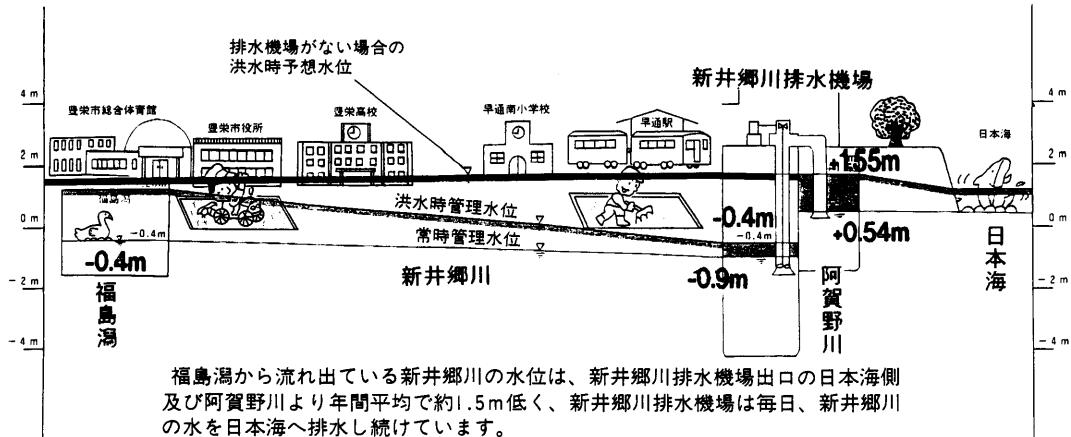
図 29 豊栄市の地形横断面図（新井郷川排水機場パンフレット）。

この低平な地域では、排水ポンプが 24 時間稼働し、福島潟の常時管理水位は -0.4 m に、新井郷川は -0.9 m に維持され、低平な地域の排水を可能にしている。一方、図 29 に示すように、新井郷川排

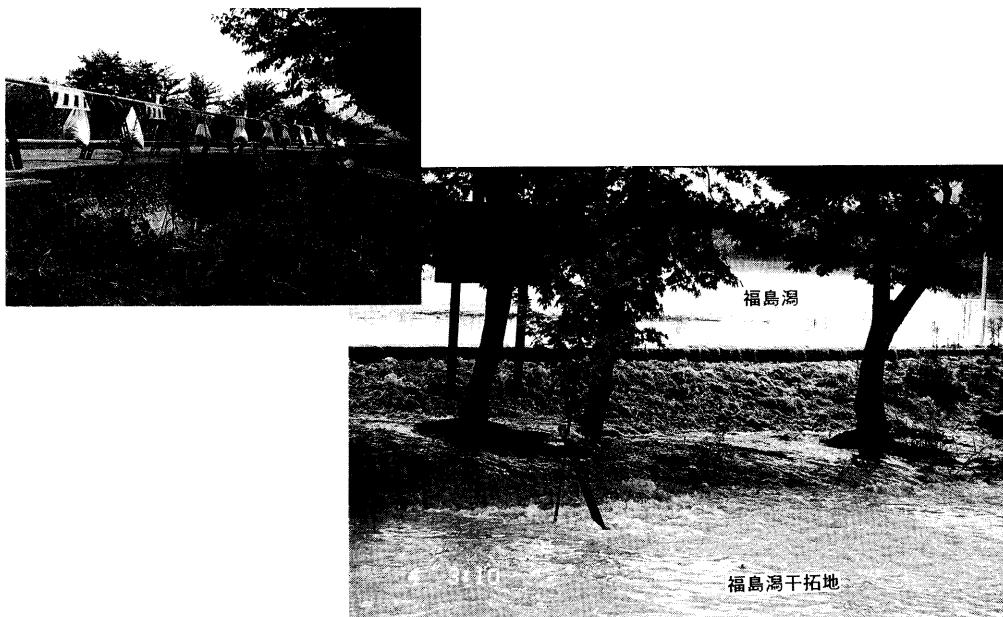
写真19 福島潟干拓地正面堤の溢流－8月4日15:10（豊栄市提供）。

Photo 19 Overflow from the front embankment on reclaimed land in the Fukushimagata Lagoon.

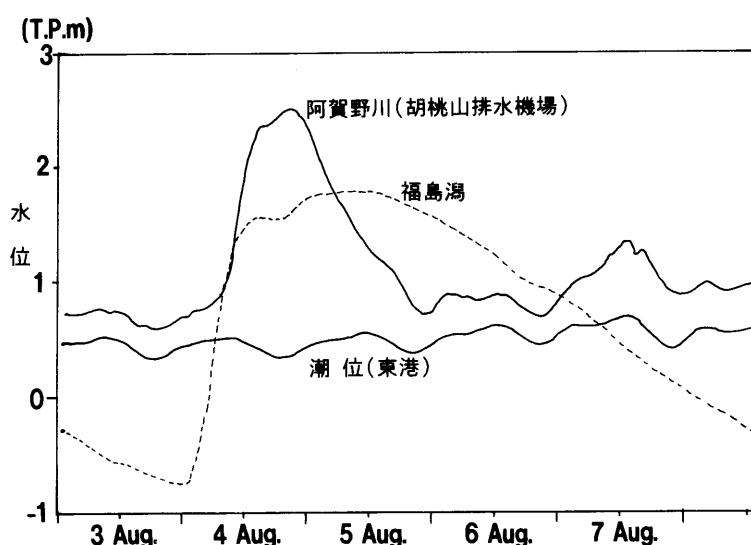
図31 1998年水害時の阿賀野川、福島潟水位変化図（新潟県資料をもとに作成）。

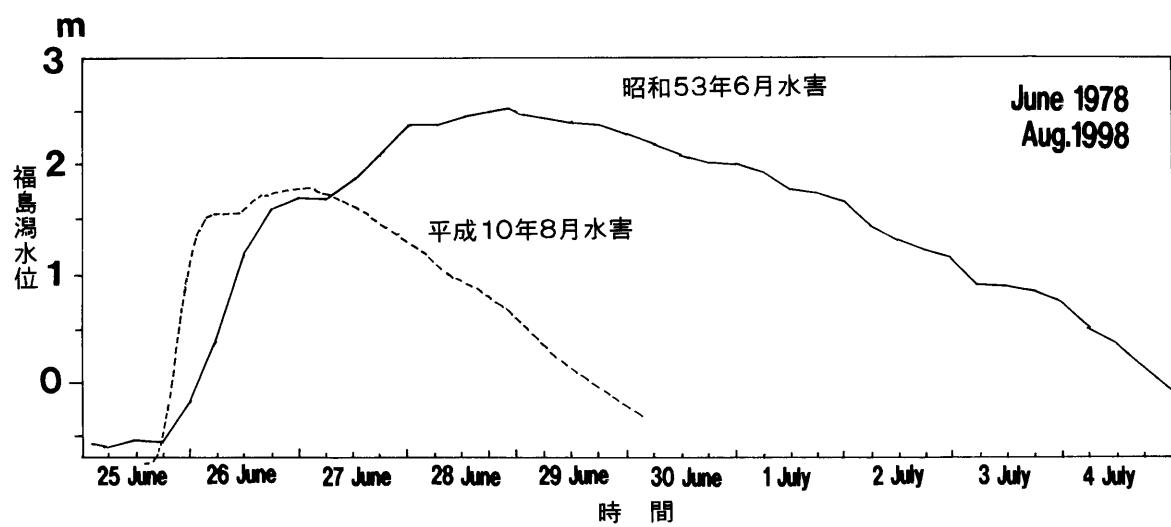
図 32 昭和 53(1978) 年と平成 10(1998) 年水害の福島潟水位曲線 (豊栄市資料から作成)。

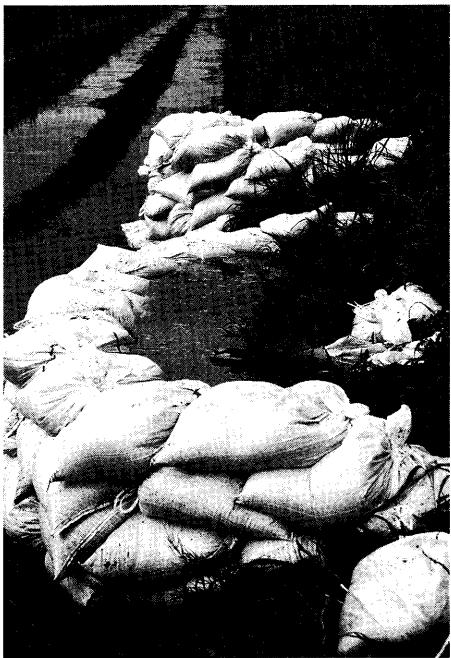
写真 21 水防工法 漏水箇所を破堤から守るために作られた“月の輪”（豊栄市提供）。

Photo 21 Examples of flood fighting operations “Thukino-wa” to stop the seepage flow from the embankment.

平成10(1998)年水害の水田地帯の水害の特徴の一つに、水防活動がある(写真21, 22)。図34に示すように延べ3,200mにわたり1~3段の土のうが積まれ、43ヶ所で漏水から堤防を守るために月の輪が作られた。特に、福島潟へ流入する万十郎川の右岸に約1kmにわたり積まれた3段の土のうと20ヶ所の月の輪(写真22)は、万十郎川の氾濫を防ぎ市街地の被害を軽減した。水防区は地区毎に4区(①福島潟②木崎北部③阿賀野川④南部)に分かれ、独自の対策本部を自分たちで組織し、災害発生が予想される時には自主的に見回りを開始し、必要な時に水防団から市役所へ土のう準備の要請を行っている。団員は20代後半~40代の人が多く、年に2度の水防訓練などにより、水防組織や水防技術の維持が図られている。自治会が消防団員の傷害保険に加入している。なお、水防用経費のうち、人件費(3300円/人/日)と排水ポンプの借上げは市が、砂、土のう等の水防用資材は県が負担する。土のう用の土置き場(写真23)は、地主の好意により提供されている。

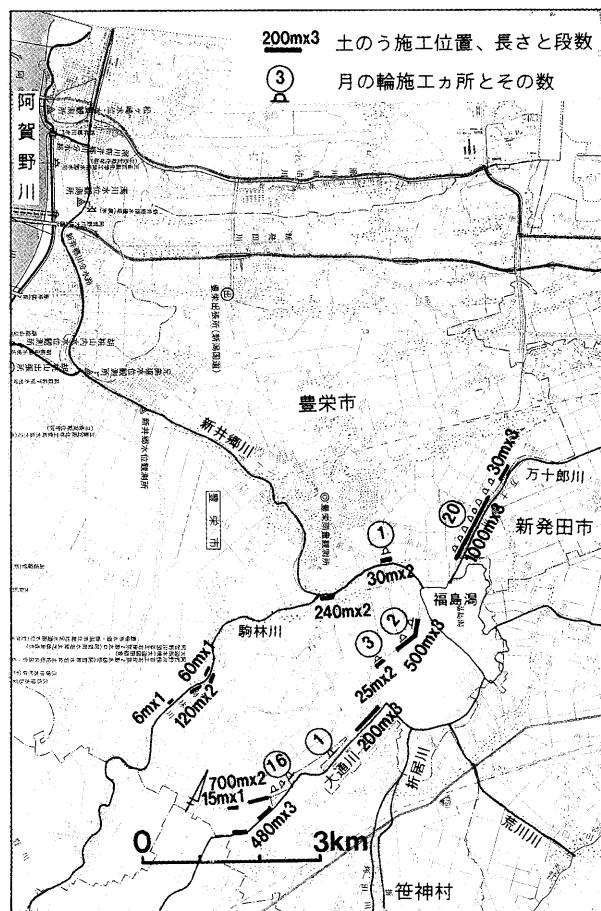
図 34 豊栄市の水防活動図（豊栄市資料を編集）。

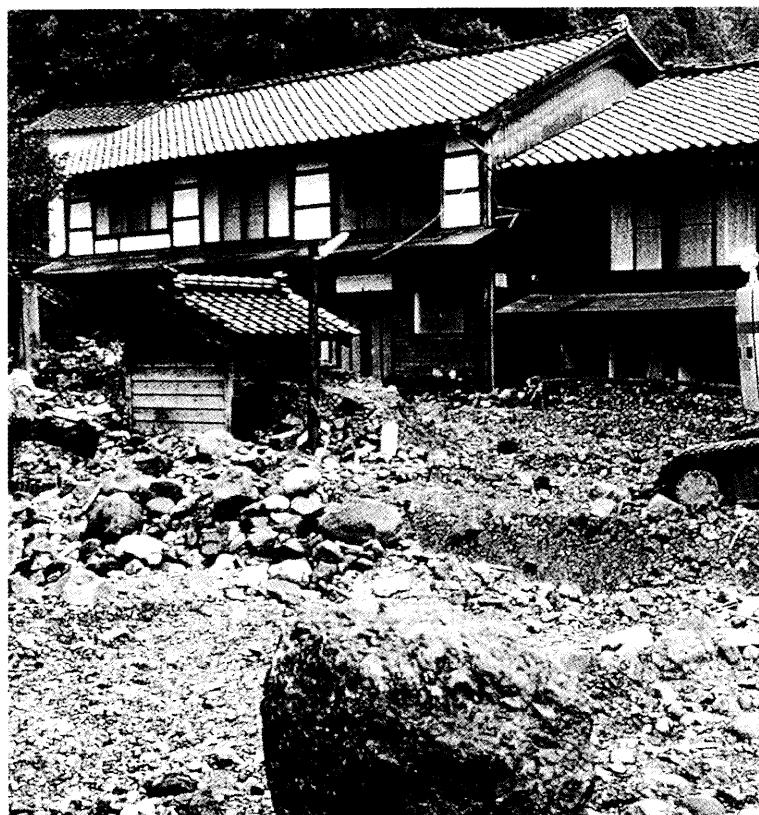
写真26 両津市東立島川土石流により被災した住宅
(新潟県土木部提供)。

Photo 26 Houses damaged by the debris flow from the Higashi-Tatsushimagawa.

例えば、両津市東立島地区では午前7時頃に渓流東立島川が急増水を始め、土砂が混じるようになり、住民は自主避難した。両津市月布施地区でも午前6時15分頃に自主避難が行われた。午前7時半頃には東立島川を横切る佐渡一周道路の橋地点で、「鯨が潮を吹き上げるように」水が吹き上がったのが目撃された。橋が土砂や流木で閉塞されたことが推定できる。さらに東立島川では増水が続き、午前10時30分頃には左岸側高台まで水が上がり、家屋に泥水が侵入した。河口部の家の中にも土砂が流入した(写真26)。被害は、家屋一部破損7戸、床上浸水2戸、床下3戸であった。午前11時頃には東立島川左岸側で崖崩れが発生し、家屋2戸が全壊した。

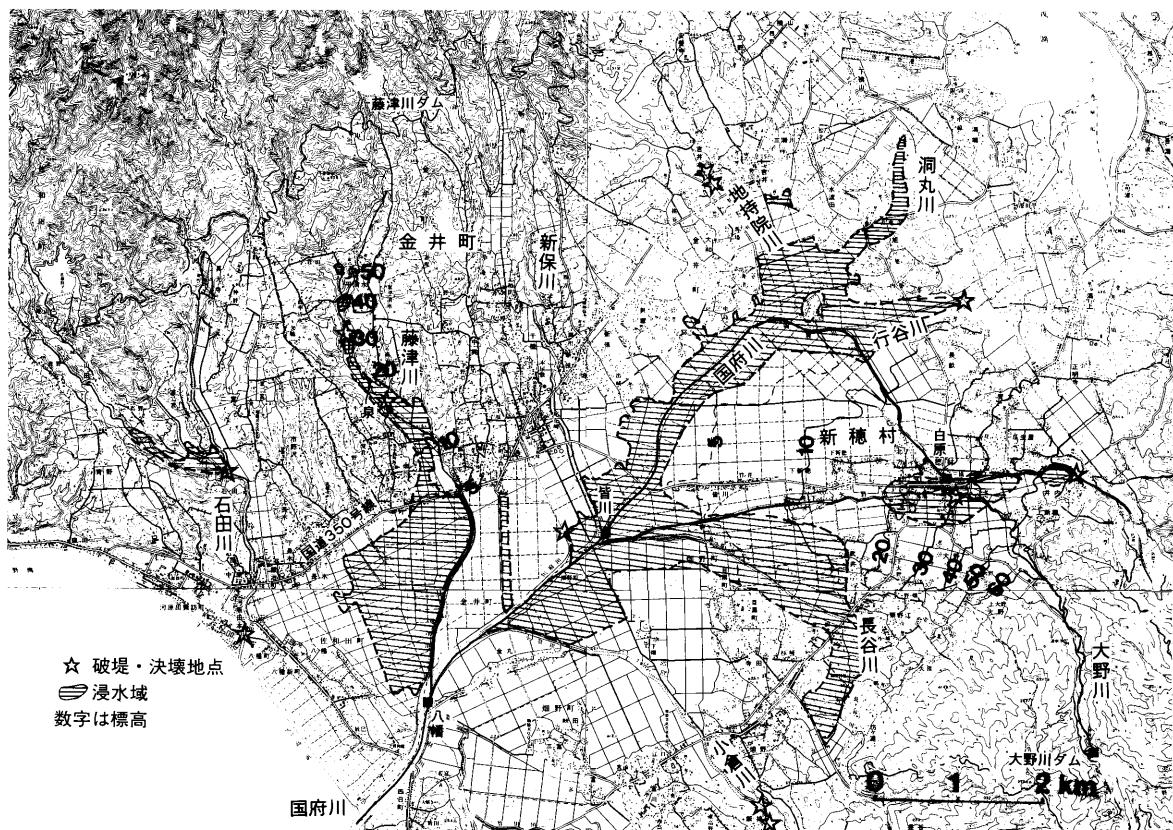
図41 1998年水害浸水域図(相川土木事務所、市町村災害資料を編集)。

国中平野では国府川とその支川に沿いに浸水域が拡がる(図41)。浸水域の拡がりは昭和56(1981)年より縮小しているが、浸水域が大野川、長谷川、藤津川などの支川に沿い枝のように延びる。破堤や決壊地点(図41中の☆印)のほとんどは、行谷川、洞丸川、大野川、藤津川、長谷川などの支川の谷底平野に分布している。なお、破堤は大野川、藤津川で発生した。一方、本川上流部では谷底平野

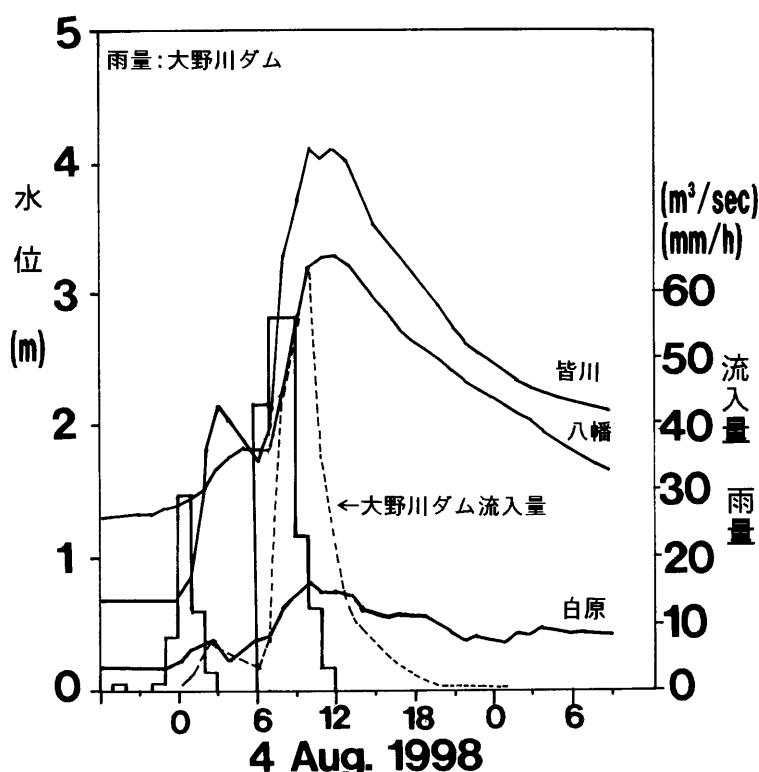
図42 1998年水害時の国府川ハイドログラフー大野川ダム、白原、皆川、八幡地点(新潟県土木部資料から作成)。

Fig. 42 Hydrograph of the Kokufugawa River.

新穂村では、村内を流れる国府川とその支川大野川などの氾濫により、住家半壊10棟、一部損壊13棟、床上浸水76棟、床下浸水840棟、水田被害は流失2.5 ha、埋没10.1 ha、冠水153 ha、浸水648 ha、土砂流入7.1 haが発生した。国府川本川は、山地から出た井内地区で決壊したが家屋被害はなかった。また、行谷川が決壊し氾濫流が低地の水田地帯に広がり周辺の道路が冠水した島地区(集落30戸)が孤立した。島集落は中位段丘上に立地し周囲より地盤が高いため、名前のように浸水域の中に島のように集落がでていたことが想像できる。最も被害が大きかったのが、大野川の破堤によるもので、家屋一部破損17戸、床上浸水17戸、床下浸水131戸が発生した。大野川は小佐渡丘陵から流れ出す流域面積 12.8 km^2 、流路延長12.5 kmの河川である。新穂村中心部から約4 km上流にある大野川ダムと新穂村中心部近くの国府川の水位観測所白原のハイドログラフを図42に示しているが、午

前 7 時からの降雨強度増大とともに、大野川ダムでは流入量が急増し午前 9 時 27 分に $84.63 \text{ m}^3/\text{sec}$ の最大流入量を記録し、降雨強度の減少とともに急激に減水した。雨は午後 1 時頃には降り止んだ。大野川に隣接する国府川本川白原地点では午前 10 時頃洪水のピークを迎えていた。破堤は午前 10 時頃発生しているので、大野川でも洪水流量がピークを迎えた頃であったと推定できる。

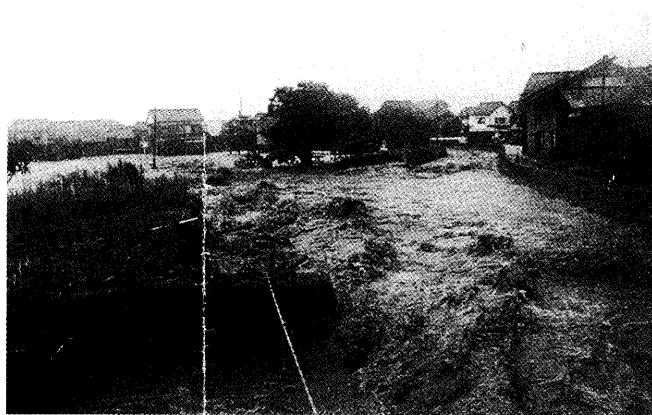
写真 27 大野川左岸（郷平地区）の破堤ヶ所から溢れ出す氾濫流（新穂村水害資料）。

破堤地点は新穂村の中心市街地に近い郷平地先の左岸側で、長さ 40 m にわたった。写真 27 に示すように濁流が村中心部を襲い、郷平地内での破堤地点から村の中心商店街や郷平地区に氾濫水が流れ込み、前者では長靴でも水がはいるくらいの浸水深があった。水が引いた後には土砂が 20 cm 位堆積するとともに、木材や草が散乱した。郷平地区では 68 世帯が避難した。

大野川は、標高 50 m 付近で台地を開析する谷底平野から低地へと出て、扇状地状の地形を形成しながら標高 2 m 付近で国府川に合流する。谷底平野出口付近で $2/100 \sim 3/100$ あった勾配が $7/1,000$ の緩勾配へと移り変わる標高 30 m 付近がインターセクションポイントとなり、谷地形の底部を流れてきた大野川が郷平付近から尾根部を流れるようになる。勾配の変化点では氾濫が起りやすく、昭和 42(1967)年にも同じ場所で破堤している。なお昭和 42(1967)年の破堤では、首まで浸かるような浸水深となった。また天井川の性質を示す大野川からの氾濫流は緩勾配の地表面を広がりやすい。

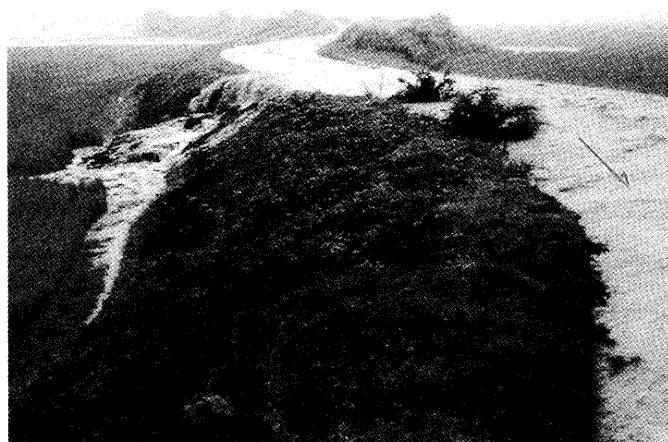
写真28 藤津川の溢水状況(金井町水害資料)。

Photo 28 Overflow from the Toutsugawa River at Izumi, Kanai Town.

9時に32mm、11時に50mmを記録した。藤津ダムの流入量は降雨の変動に対応し急激に増減し、4日午前11時にはピーク流入量 $21.1\text{ m}^3/\text{sec}$ を記録した。11時頃には泉地先の縮の木橋が被害を受け、溢水も始まり(写真28)下流の国道350号線が越水により、交通止めになった。12時半頃に標高15mの泉地先で幅300mにわたり右岸堤防が破堤した(写真29)。堤防は、小規模な暫定堤防から河道の疎通能力を超える洪水流量が流れ、溢水が発生し、決壊に至ったことが写真28からも分かる。決壊口は8月5日には自衛隊員により暫定的に閉めきられた。氾濫流は、破堤地点周辺に砂礫や土砂を堆積させ(写真30)、藤津川右岸の谷底低地の水田をかけ下り(写真31)、谷底低地出口を横切る国道350号線沿いの住宅(金井町中興 藤津地区)を浸水させた。国道350号が水没し、土色の濁流が大人の腰～胸の高さまであった(写真32)。国道沿いのスーパーマーケットでは、瞬時に水が流入して商品を移動させる時間がなかった。また、泉地区では14戸が床上浸水し、住民救助のためボートが出動した。

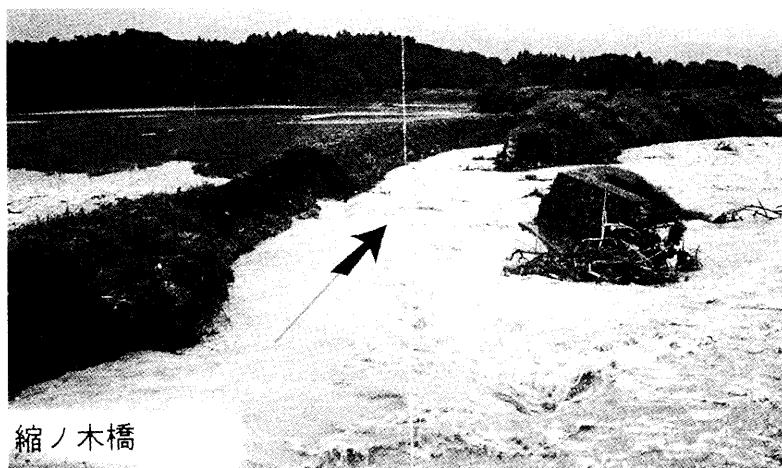
写真29 藤津川縮ノ木橋地点の破堤状況(金井町水害資料)。

Photo 29 Breaching of the embankment on the Toutsugawa River at Izumi, Kanai Town.

形を作らない。今回の破堤は標高 15 m 付近の谷底平野で発生した。谷底平野が、標高 20~15 m で 13/1,000 の勾配が標高 15~10 m になると 7/1,000 と緩くなる。標高 15 m 付近は勾配変化点で土砂の堆積が起こり氾濫が発生しやすい場所であり、この付近から籠津川は天井川となり谷地形の底部を流れなくなるため氾濫流は谷底平野全体に拡がりやすい場所でもある。

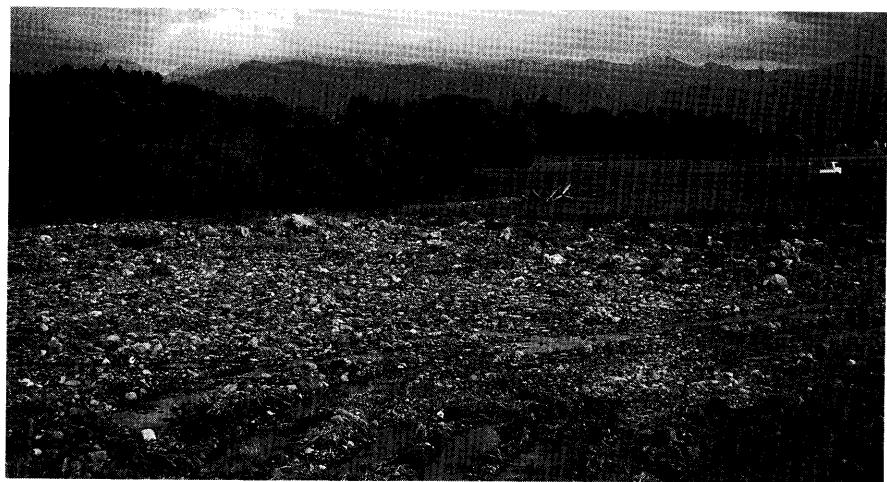
写真 30 篠津川縮ノ木橋破堤地点 土砂の堆積状況。

Photo 30 Sediment after flooding of the Toutsugawa River at Izumi, KanaiTown.

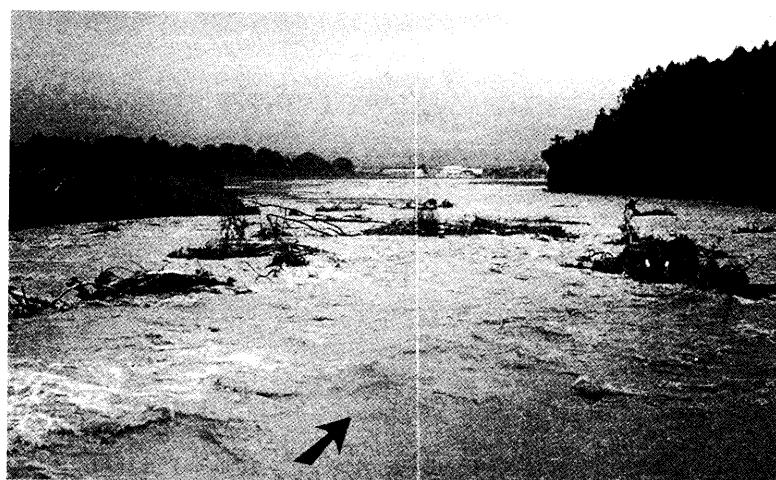
写真 31 篠津川縮ノ木橋破堤地点から水田地帯へと流れ込む氾濫流（金井町水害資料）。

Photo 31 Flood flow from the breaching point to downstream areas.
