I 北関東・南東北地方1998年8月26日～31日豪雨災害の概要

中根和郎*

Summary of the Torrential Rainfall Disasters on August 26 to 31, 1998 in the Northern Kanto and Southern Tohoku Regions of Japan

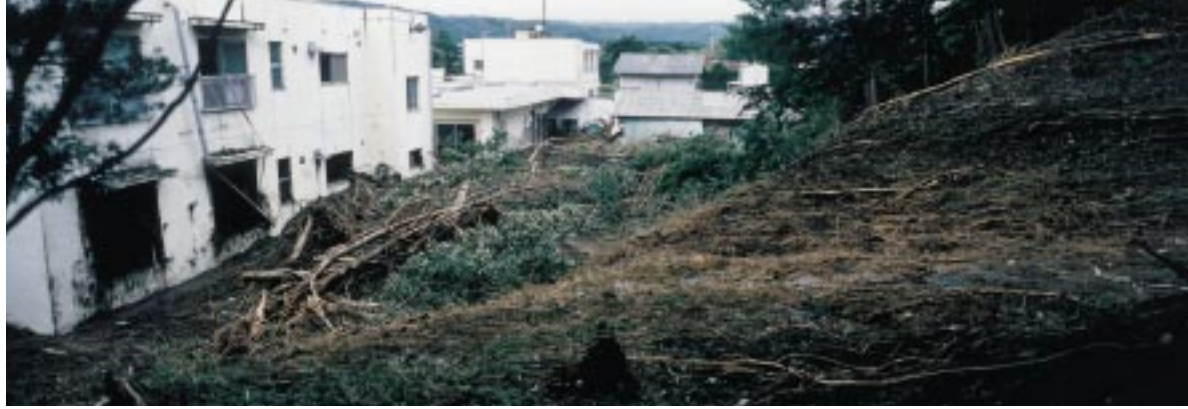
写真1 西郷村「太陽の国」のからまつ荘の土砂崩れによる被災状況，ここで5名の方が亡くなった。
 Photo 1 The buried Karamatsu Home in “Taiyo-no-kuni”, Nishigou Town caused by the slope failure, where fatalities numbered 5.

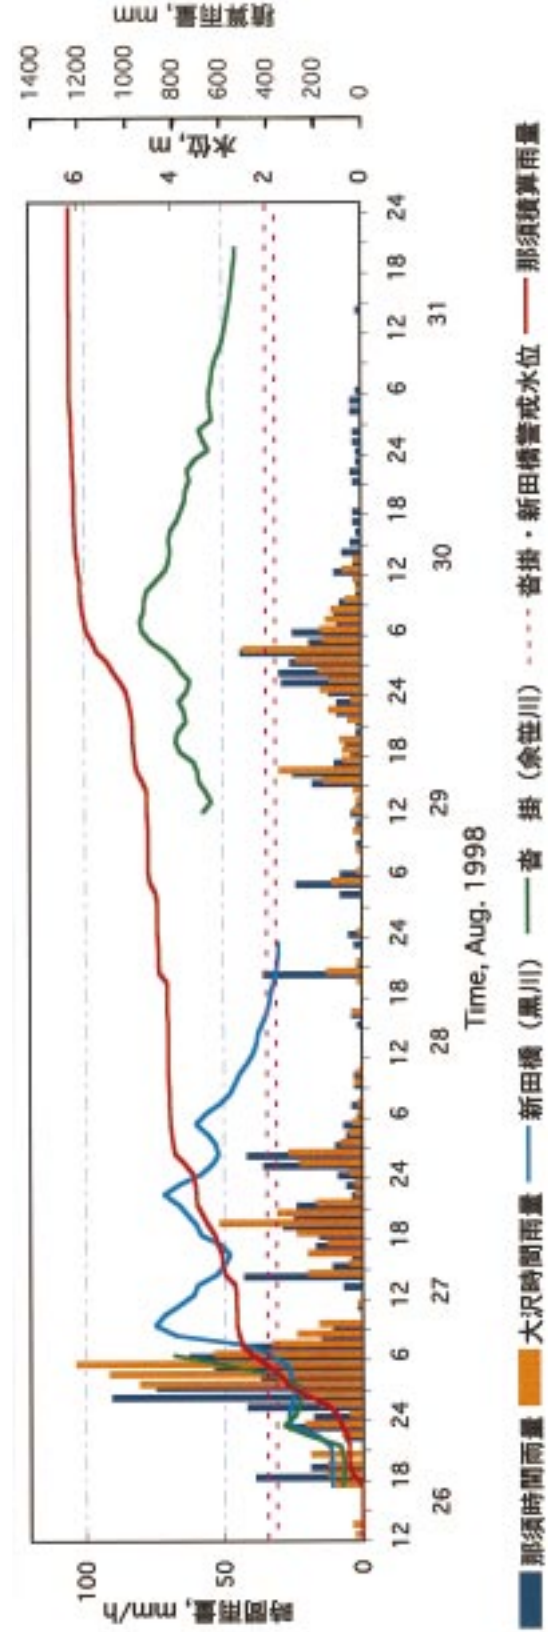
図1 那珂川上流域の降雨・河川水位状況と災害発生時の時間経過
 Fig.1 Development of the flood disaster according to hourly and cumulative rainfall amounts and water level changes in the upper section of the Nakagawa River basin.

那珂川上流域の栃木県と福島県の県境付近は先にも述べたように記録的な集中豪雨に襲われ、河川沿いの住民や家屋が流失する痛ましい災害が発生した。那珂川上流域、阿武隈川上流域及び那珂川下流域の降雨・河川水位の時間変化及び被害・避難・救助等の時間経過の概略を図1、図2及び図3に示す。那珂川上流域の余笹川及び黒川の流域では27日未明からの豪雨により、低地の至る所が河原と化し、道路が寸断された。濁流は20～50mの河道を側方浸食し、その幅を2～3倍に広げる(須賀ら、1999)と共に、幅400～1000mの谷底平野を網状に流れた。そのため、低地に有った家々は流出または全半壊し、6名もの尊い命が失われた。その一方で、懸命の救助活動により200人にも上る孤立した住民が救助された。この状況は黒磯那須消防組合(1998)の活動記録に残されている。当時、車で避難し道路冠水のため立ち往生して救助された人々、分譲別荘地内で逃げ遅れて救助要請した人々、救助車が道路冠水や濁流に行く手を阻まれ苦闘して現場に到着した等々の貴重な活動記録が記されている。阿武隈川上流域では計画高水位を超える洪水が発生し、支川の杉田川と堀川が本川合流点付近で破堤した。杉田川の低地は水田に利用されており、住家の被害は無かったが堀川では多くの住宅や倉庫が被害を受け、2名の方が亡くなった。那珂川下流でも計画高水位を超える洪水となり、支川からの逆流と無堤部からの越水により、河川沿い低地の家々が浸水被害を受けた。佐藤はVI章で各地の被害状況、土地環境から見た被害の特徴を述べると共に、発生頻度の低い異常な豪雨災害について、被害軽減から見た幾つかの教訓を挙げている。

8月27日
 2時台：那須湯本地区小川及び好の増水が目立ち浸水の危険が出現する。01分県河川課から宇都宮地方気象台1時50分発表の「大雨・洪水警報」を防災無線で受信。
 3時台：那須高原地区氾濫及び道路冠水し、濁流となっていたところへ流れ始め浸水の被害が始まる。
 4時台：那須町の東北自動車道を境とした北側の大部分の道路が濁流のため通行不能となる。また、余笹川、黒川の上流域の橋の損壊が見られ始め、次第に下流へと被害が及び、2.5分黒磯市寺子地区地区消防団(2-3)1回目サイレン吹鳴。
 5時台：黒川上流域の那須町木原、成沢地区が床上浸水し、救助を求め人が流出する。家屋の流出も見られる。湯本分署においてこの1時間に59mmの雨量を記録する。
 6時台：余笹川、黒川の上中流域及びその他の地区の住民からも救助が多数要請される。家屋の流出も続出する。
 7時台：栃木県防災ヘリ「おおるり」による救出活動を開始するとともに群馬、茨城両県の防災航空隊の応援を要請する。那須町全域において各集落が孤立状態となる。
 8時台：那須町内のほとんどのすべての橋が損壊され陸路の交通手段がなくなり、陸の孤立となる。
 9時台：群馬、茨城の防災ヘリが到着し、栃木県防災ヘリと合わせ「はるな、つくば」及び「おおるり」3機による空からの救出活動を開始する。
 10時台：那須町「各河川及び黒磯市余笹川沿いの被害が甚大であることが明らかになる。救助救出者多数。
 11時台：那須町医師会から協力の申し出があり、病院等の受け入れ及び現場への出向も体制が整う。防災ヘリ上空からの人命検索続行する。

12時台：自衛隊地上部隊到着。消防隊人命検索及び被害調査を開始する。
 13時台：自衛隊ヘリ到着する。また、各避難所へ救護物資の搬送を開始する。河川決壊箇所等に重機を導入する手配を急ぐが、道路事情の悪化により遅れる。
 15時台：消防隊により、河川流域付近住民の要救助者の有無の確認作業を行う。
 16時台：避難者をより安全な場所へ移動させ、要救助者の救出にあたる。那須町藤塩地区の行方不明者遺体で発見される。
 17時台：依然として大雨洪水警報が発令されており、市、町消防団緊急伝達システムにより広報し注意を促す。
 18時台：16時頃から小康状態であった雨が、再び強く降り始める。本署管内全域から床上浸水の通報が相次ぐ。本署児童計1時間に88mmを記録する。
 19時台：本署管内住民から土のう種みの要請があるが、浸水が全域に渡り対応しきれないため、本署及び各分署で直接土のうを住民に配布する。
 8月28日
 2時台：1時頃から黒川が増水し始め、決壊のおそれがあることから中流域住民に避難勧告がでる。
 3時台：黒川中流域が決壊したため、上流域の消防団を中流域へ招集し、被害拡大防止に努める。
 4時台：黒川下流域の住民に避難勧告が発令される。黒川中流域のすべての橋が通行不能になる。
 5時台：黒川下流域に架かる橋が通行不能となり、濁流により橋面が洗掘される。
 6時台：黒磯市、西那須野理髪を流れる蛇形川が決壊する。国道4号線上の黒川に架かる那須野橋が、損壊のため通行止めとなる。

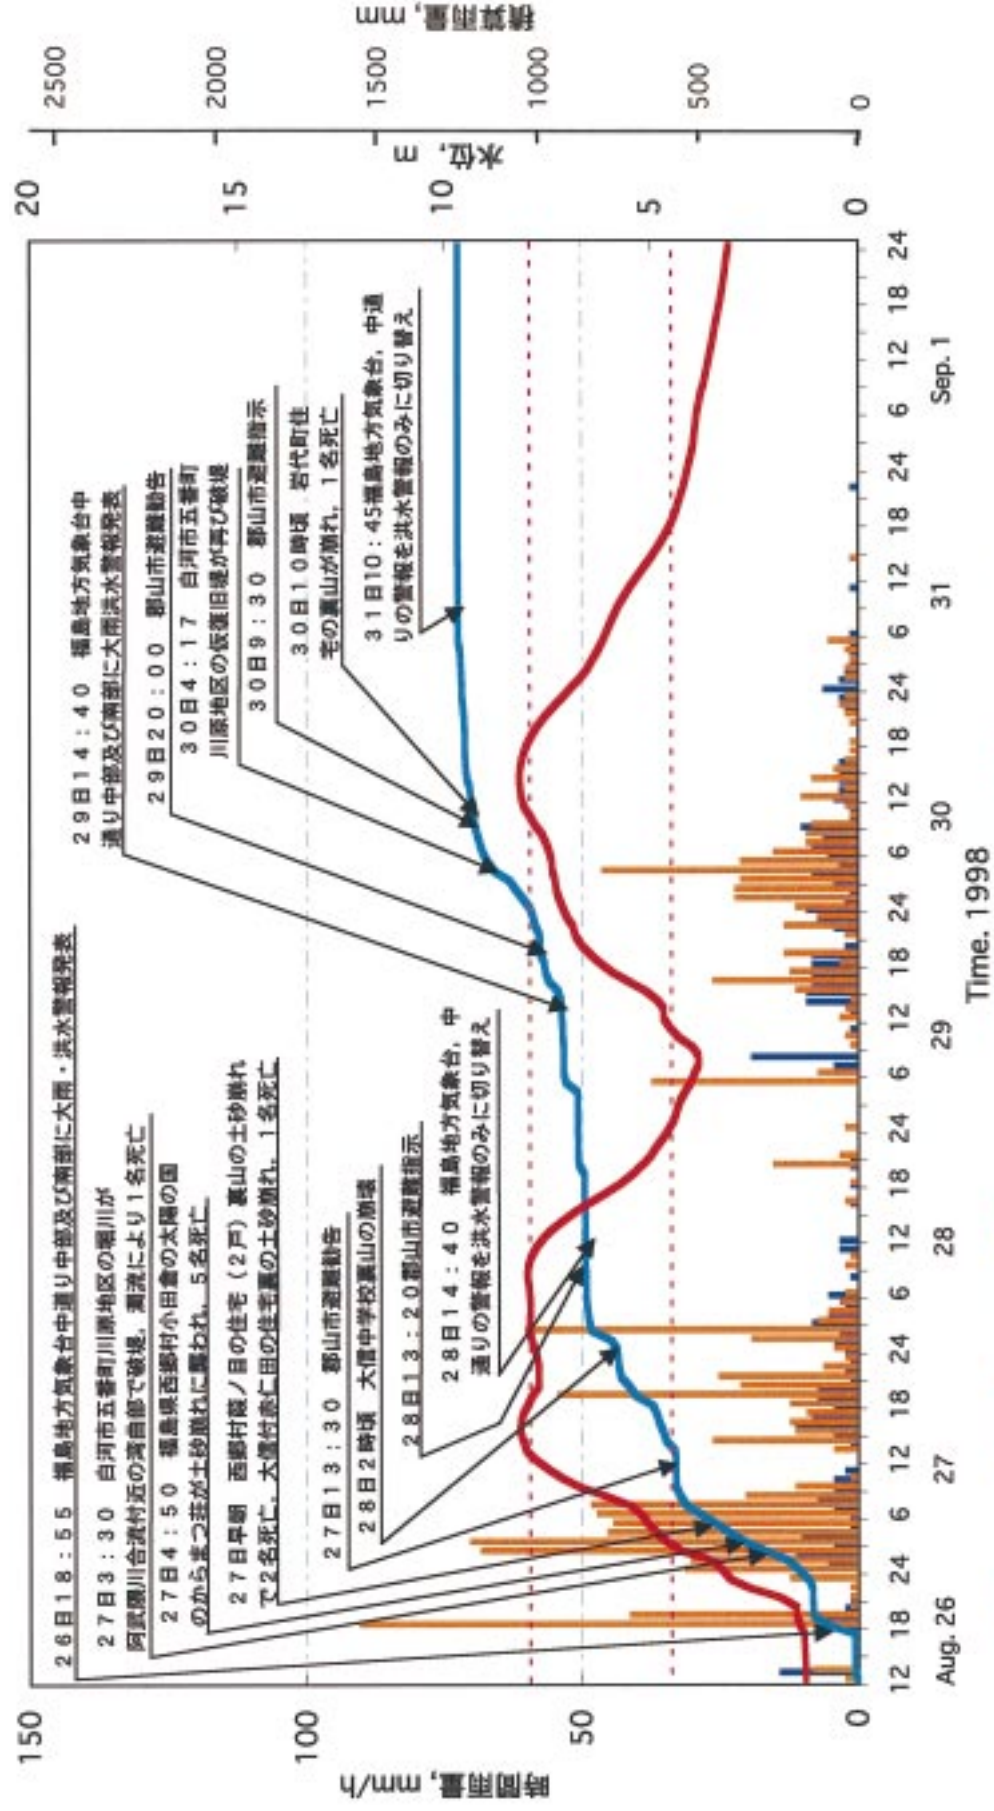
郡山雨量 真船積算雨量 河川水位状況と災害発生の時間経過
 阿武隈川上流域の降雨・河川水位状況と災害発生の時間経過

Fig. 2 Development of the heavy rainfall disaster according to hourly and cumulative rainfall amounts and water level changes in the upper section of the Abukumagawa River basin.

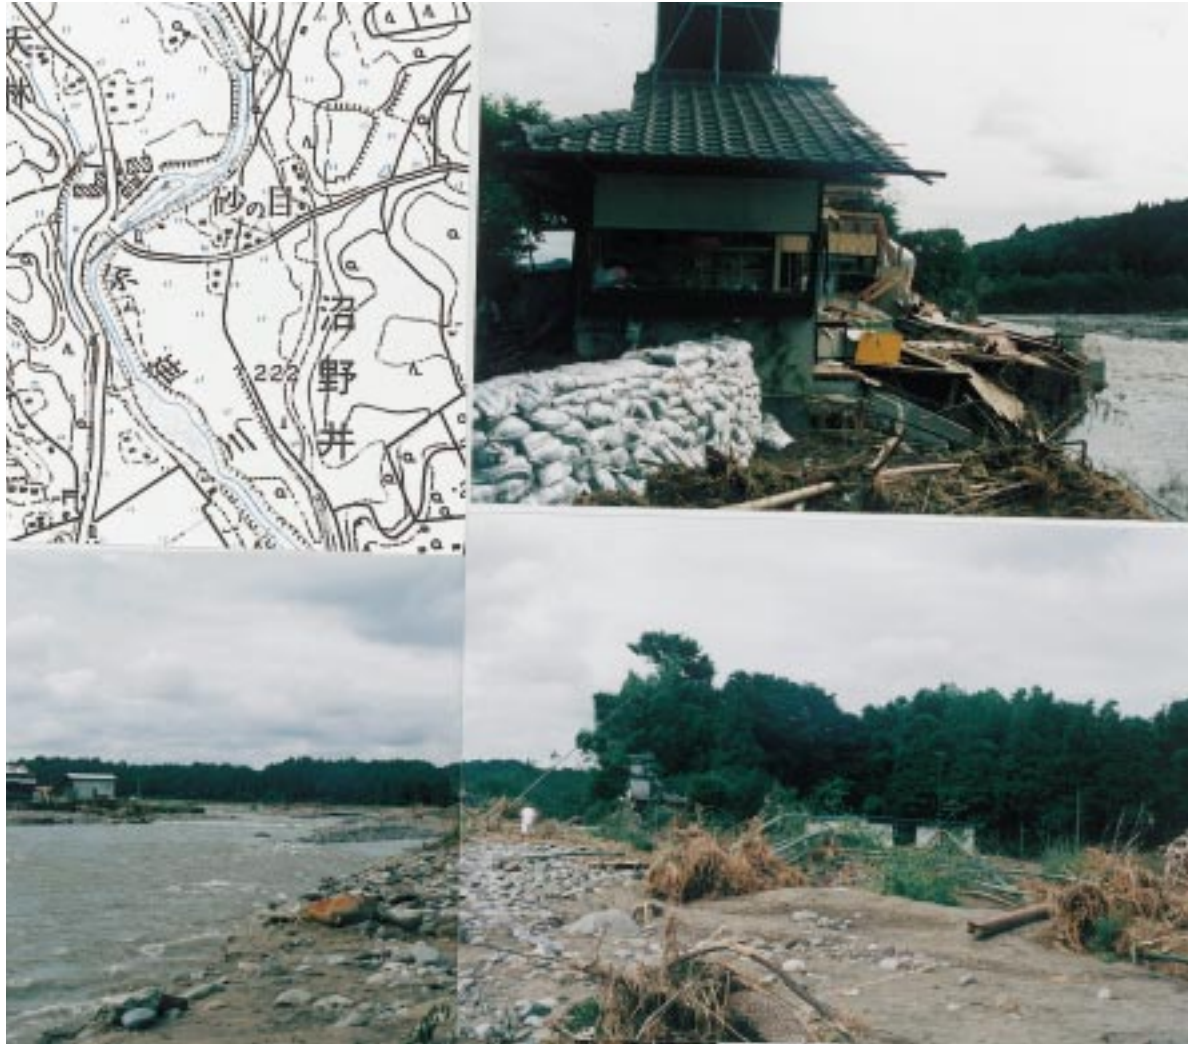
写真2 那珂川上流域余笹川的那須町沼野井地区砂の目の洪水による被災状況
 Photo 2 Flood disaster at Sunanome, Numanoi District in Nasu Town along the Yosasagawa River located in the upper section of the Nakagawa River basin .

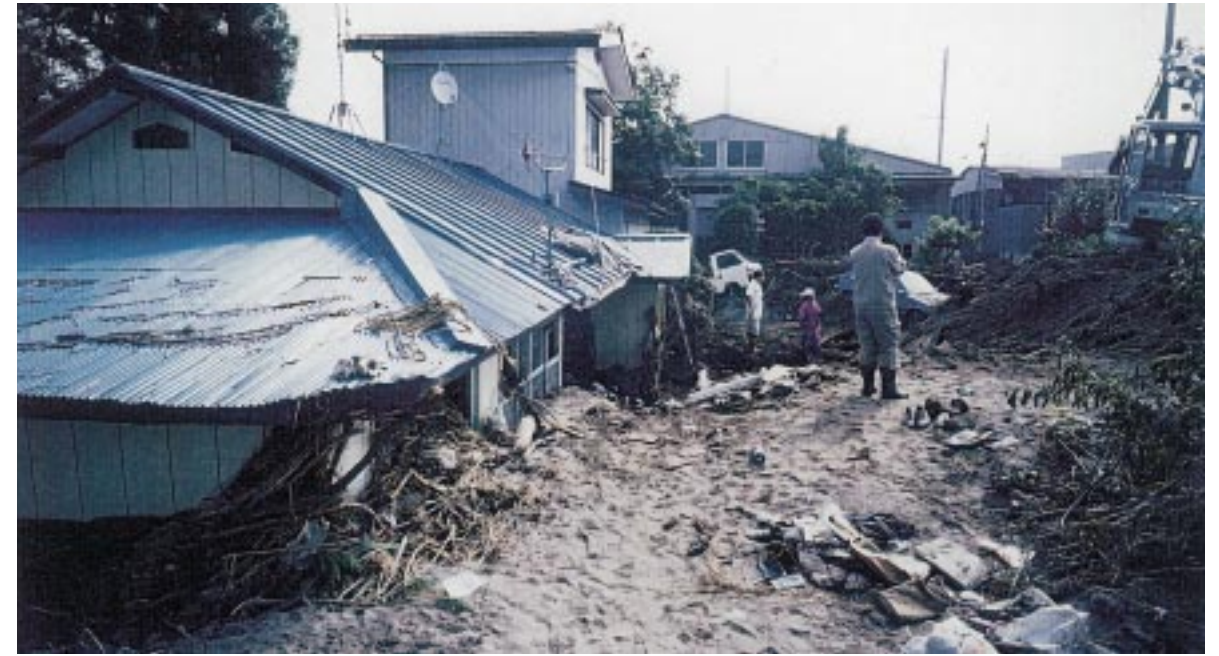
写真3 阿武隈川上流域堀川の白河市五番町川原地区の洪水による被災状況
 Photo 3 Flood disaster in the Kawahara District, Goban Town, Shirakawa City located on the right hand side of the Horikawa River near the junction with the upper section of the Abukumagawa River .
