## 2000 年東海豪雨災害における都市型水害被害の特徴について

### Time and Spatial Distribution of the Damage in the 2000 Tokai Urban Flood Disasters

*Disaster Prevention Research Group,  
National Research Institute for Earth Science and Disaster Prevention, Japan  
sato@bosai.go.jp*

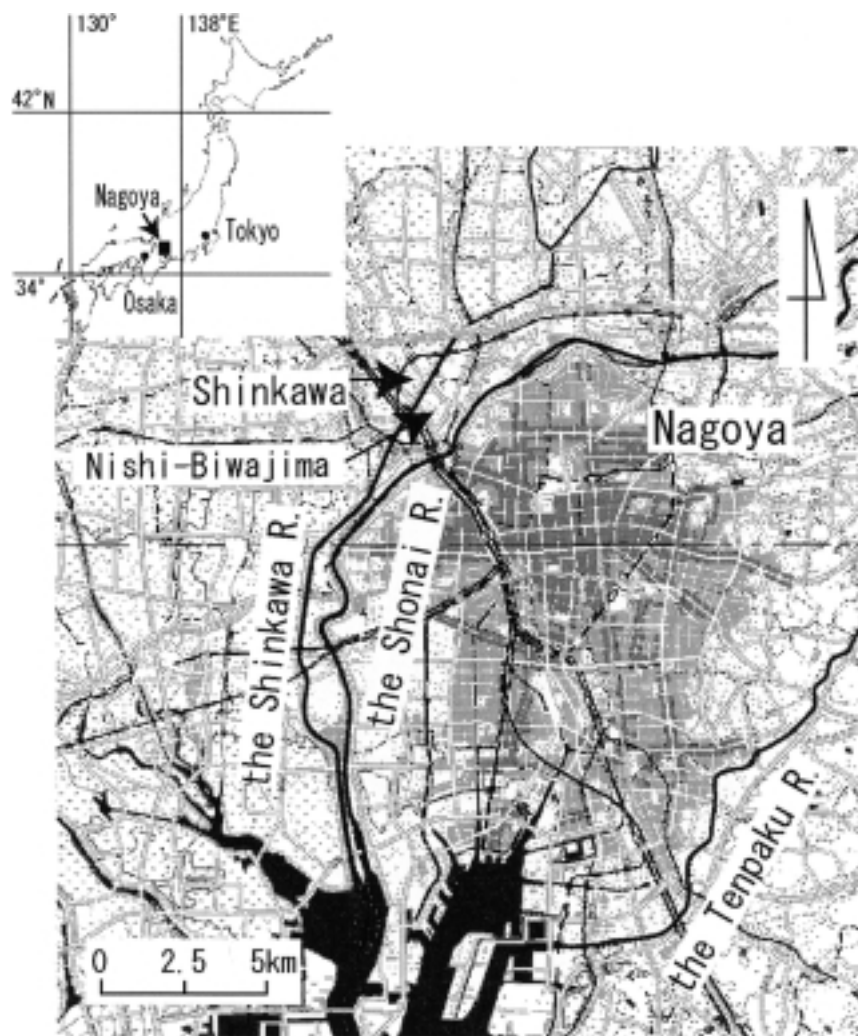
図 1 調査対象地域位置図

Fig. 1 Map of the area surveyed.

調査地域は、2000 年東海水害において都市型の水害が発生した名古屋市、西枇杷島町、新川町である（図 1）。この地域では浸水面積の 99% が宅地等で、43,148 棟の家屋が浸水被害を受けた。調査地域に隣接する師勝町でも被害家屋数は 2,726 棟と多かったが、宅地等の浸水面積の割合が 68% と低いので、ここでは含めなかった。

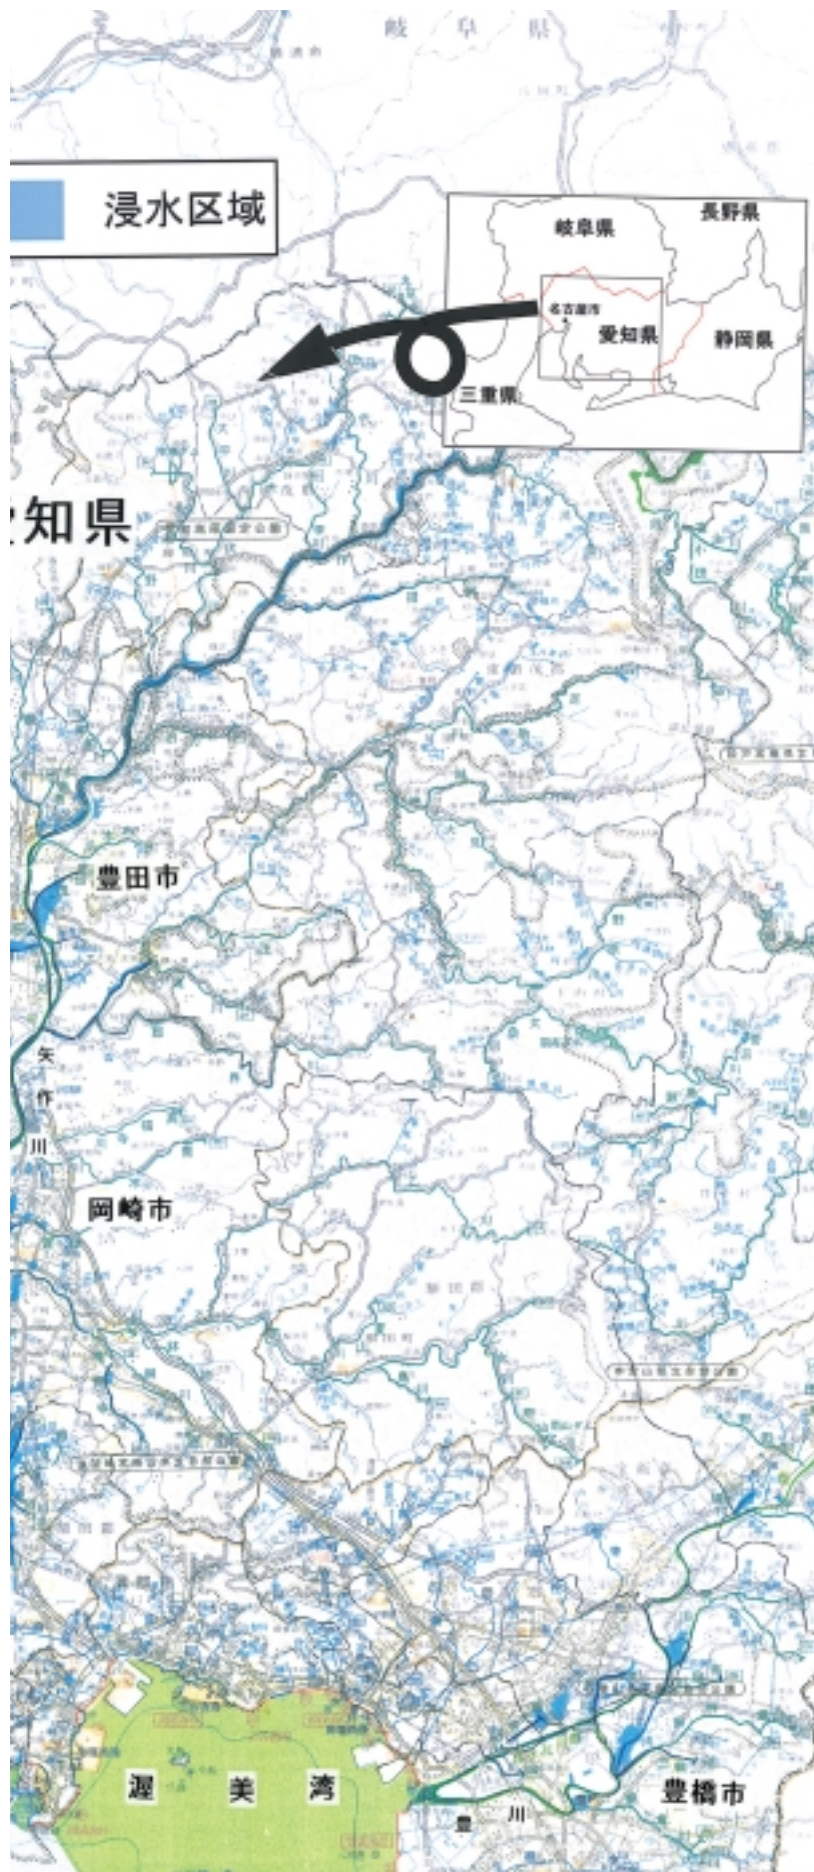
愛知県内では、図 4 に示すように、庄内川、新川、新地蔵川、境川、石ヶ瀬川、皆瀬川、正戸川、井堰川、矢作川、広田川、籠川、鹿乗川、逢妻川、天白川などの河川が 18 か所で破堤、313 か所で溢水し、29,413ha が浸水した。一方、山間部では尾張北部や東三河北部を中心に、崖崩れが 251 か所、地すべりが 3 か所、土石流が 3 か所で発生した。また、竜巻により、11 日午後 6 時頃に愛知県美浜町で 24 人が負傷し、さらに南知多町で家屋 3 棟が被害を受け、11 日午後 8 時 30 分頃には名古屋市緑区大高町で、家屋の損壊被害が発生した。災害発生時には、避難勧告・指示が愛知県内の約 213,989 世帯、約 554,402 人に出され、被災人口は 173,524 人に達した。この結果、死者 7 名、負傷者 101 名、家屋の全壊・流失 14 棟、半壊 113 棟、床上浸水 27,606 棟、床下浸水

図 4 愛知県浸水域図（愛知県，2000 を編集）  
Fig. 4 Area damaged by the 2000 Tokai flood disasters.

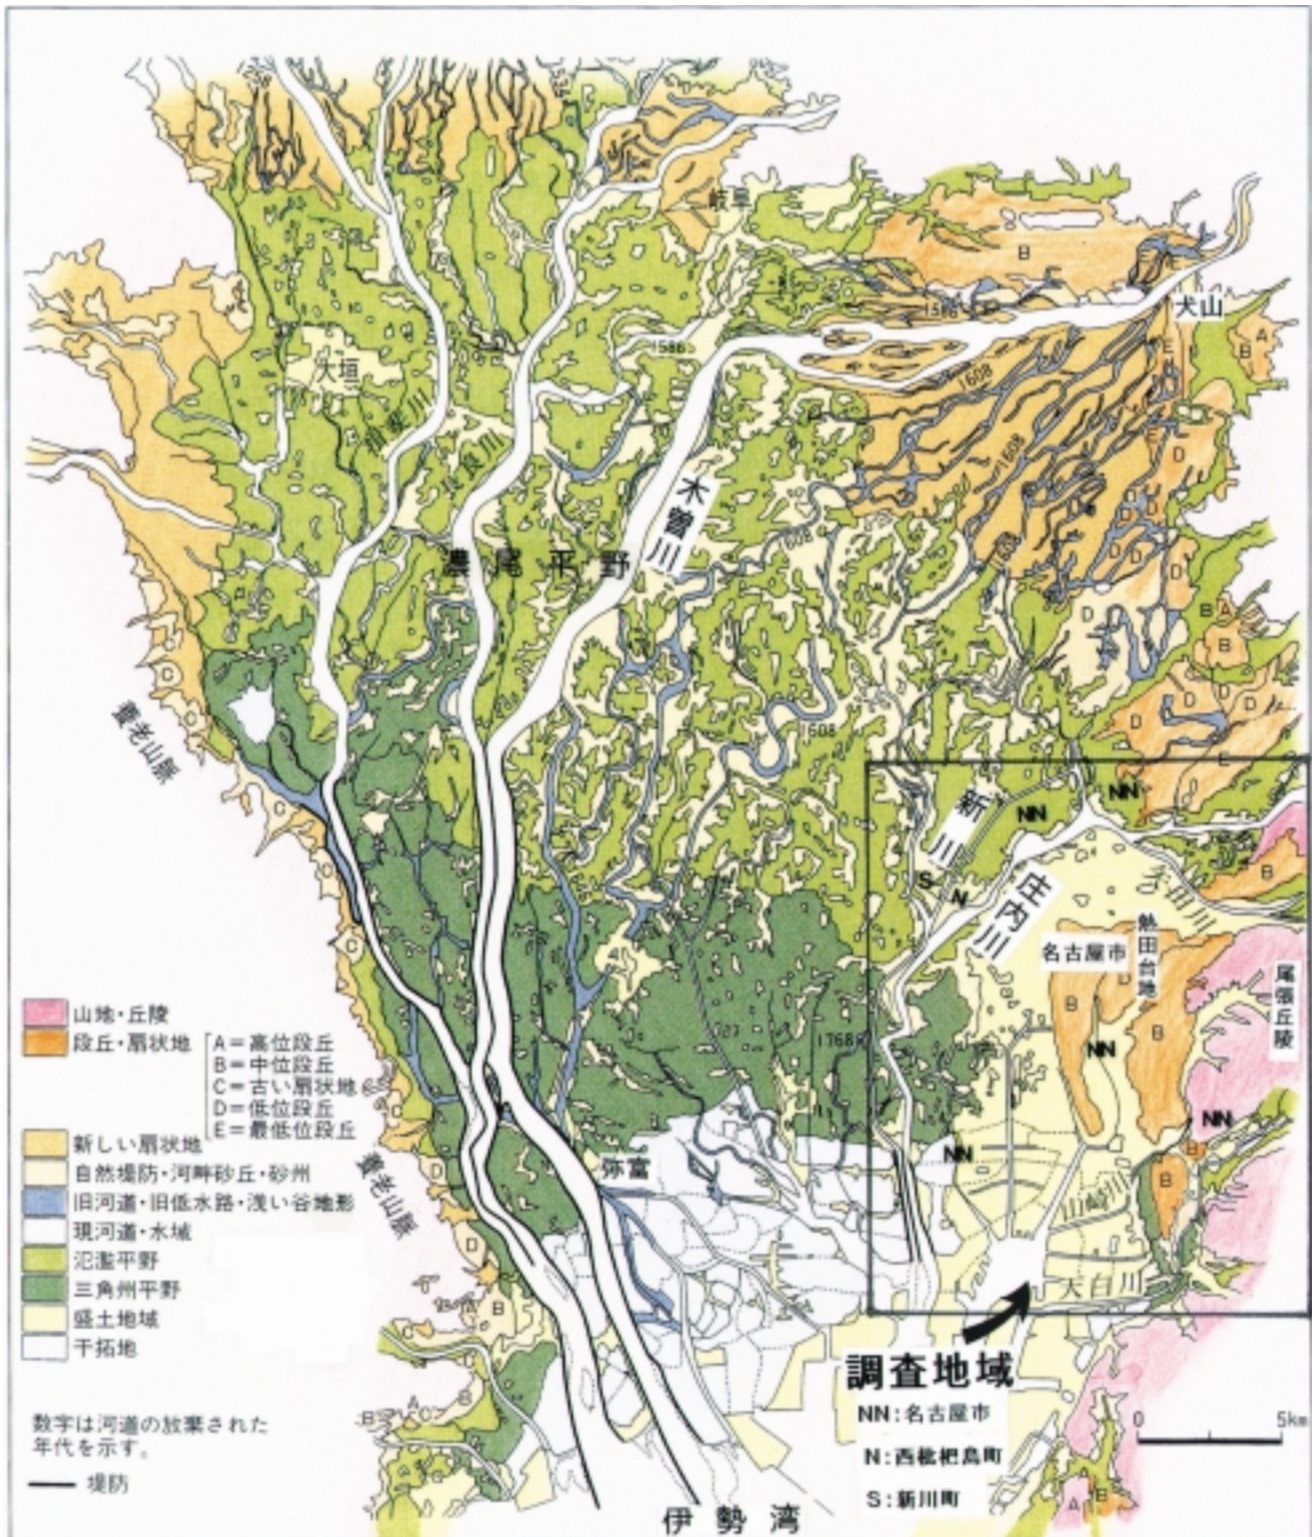
図 6 濃尾平野の地形（新修名古屋市史編纂委員会，1998 を編集）

Fig. 6 Land form classification map of the Nohbi alluvial plain.

調査地域は，我が国では関東平野，大阪平野について三番目に広い濃尾平野南東端からその東に続く尾張丘陵の西端にかけて位置する（図6）．名古屋市の大部分は，庄内川左岸側の沖積低地から熱田台地，そして尾張丘陵へかけて展開し，庄内川右岸側の沖積低地には，名古屋市西区や北区，そして，西枇杷島町，新川町が位置する．

調査地域は木曽川と庄内川の氾濫によって形成された沖積低地の下流部自然堤防・デルタ地帯に位置する（図6）．しかし，後述するように，17世紀初頭に木曽川の派川は廃川となり，それ以降は木曽川の氾濫被害を受けていない．図7に地盤高を示すが，沖積低地の標高は名古屋市北部では10m～5m，西部から西南部は5m～マイナス2mである．庄内川左岸，すなわち名古屋側は，右岸側より1m高い．紫色で示す広い海拔0m以下の地帯（ゼロメートル地帯）は，多量の地下水揚水を主要な要因とする地盤沈下により形成された．特に，高度成長期に急速に沈下が進んだ．そして，1961（昭和36）年から1994（平成6）年までの累積沈下量が，名古屋市西部と西枇杷島町，新川町付近では20cm～100cmに達した（図8）．海面高より低い地域は，堤防と強制排水により水没から守られている．

名古屋城築城に先立ち、名古屋すなわち尾張藩を洪水氾濫から優先的に守るという治水戦略のもと、大規模な治水工事が行われた。まず、大河川木曾川や庄内川の洪水を右岸側へ氾濫させる策がとられた。名古屋城の普請が始まる 1605（慶長 10）年には、木曾川の左岸、犬山・弥富間に、右岸より 1m 高い堅固な堤防（「御囲堤」と呼ばれる）が完成し、左岸側の派川は 1608（慶長 13）年頃までに全て廃川にされた（新修名古屋市史編纂委員会，1998）。図 6 に描かれている扇頂部の犬山から放射状に延びる木曾川の旧河道の跡（廃川）が、往時の河川の様子を示している。新川の右支川・五条川は木曾川の旧河道を流れている。名古屋を取り囲むように流れる庄内川も、左岸堤防を高く築造するとともに、左岸堤が危険な時には、右岸堤を右岸に住む住民が切ることを定めた。また、河川の状況を監視する見張り小屋も造られた。表 6 中に示すように、庄内川洪水位の記録が残っている

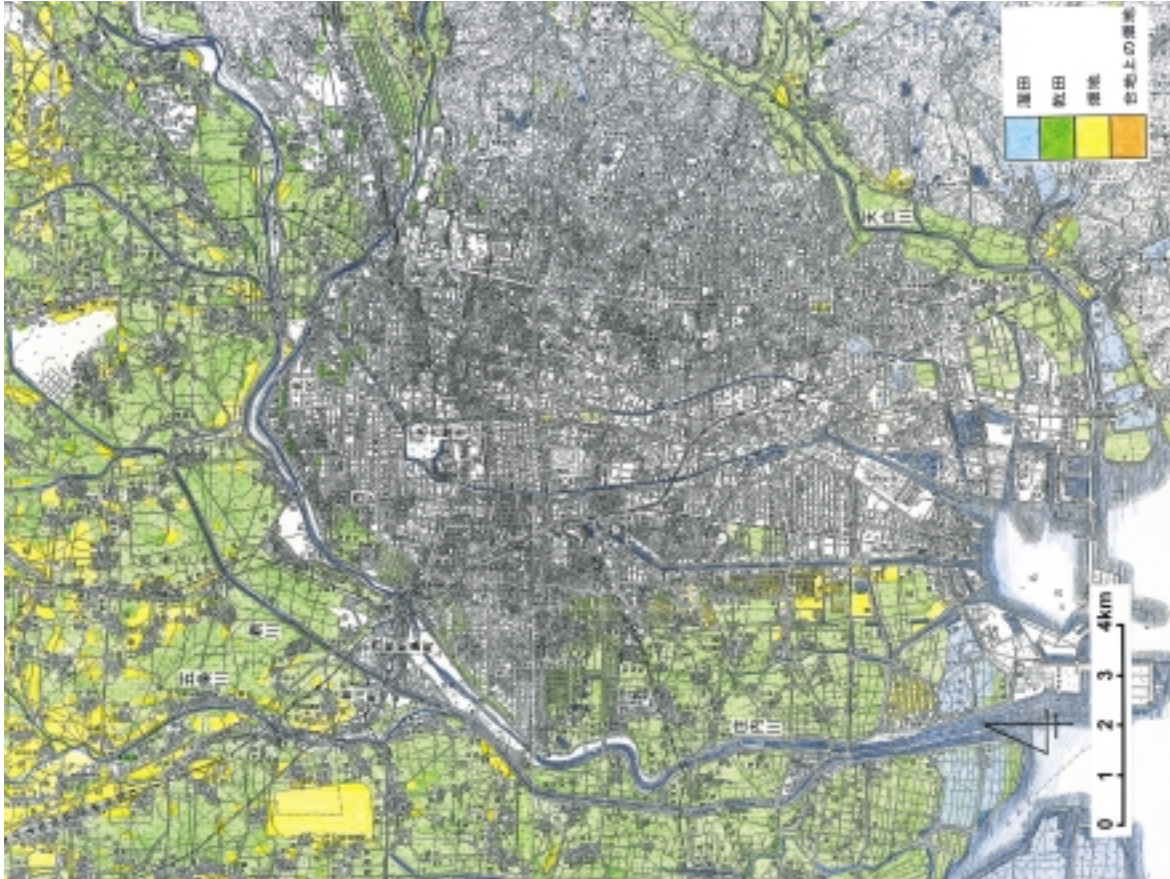
図 13.2 氾濫源の土地利用 (昭和 30 (1955) 年頃) (基図 1:50,000 旧版地形図名古屋北部, 名古屋南部.)

Fig. 13.2 Land use of the area vulnerable to flooding in 1955.

1889（明治 22）年に東海道本線全線が開通し、その年に名古屋は市制を施行した。当時の人口は 15.7 万人であった（図 15）。この頃から名古屋は発展期に入り、1909（明治 42）年には人口が 39 万人、1923（大正 12）年には 69.6 万人と増加した（山口他、1974）。図 13.2 は、1955（昭和 30）年頃の地形図であるが、市街地が台地から沖積低地へと拡大を始めている。熱田台地の北側や西側には住宅地が、南部の名古屋港周辺には工場と住宅地が開発されている。しかし、庄内川右岸側では西枇杷島町や新川町南部に住宅地や工場が一部みられるだけで農村地帯の様子が色濃く残っている。また、天白川沿いの谷底低地もまだ水田地帯である。

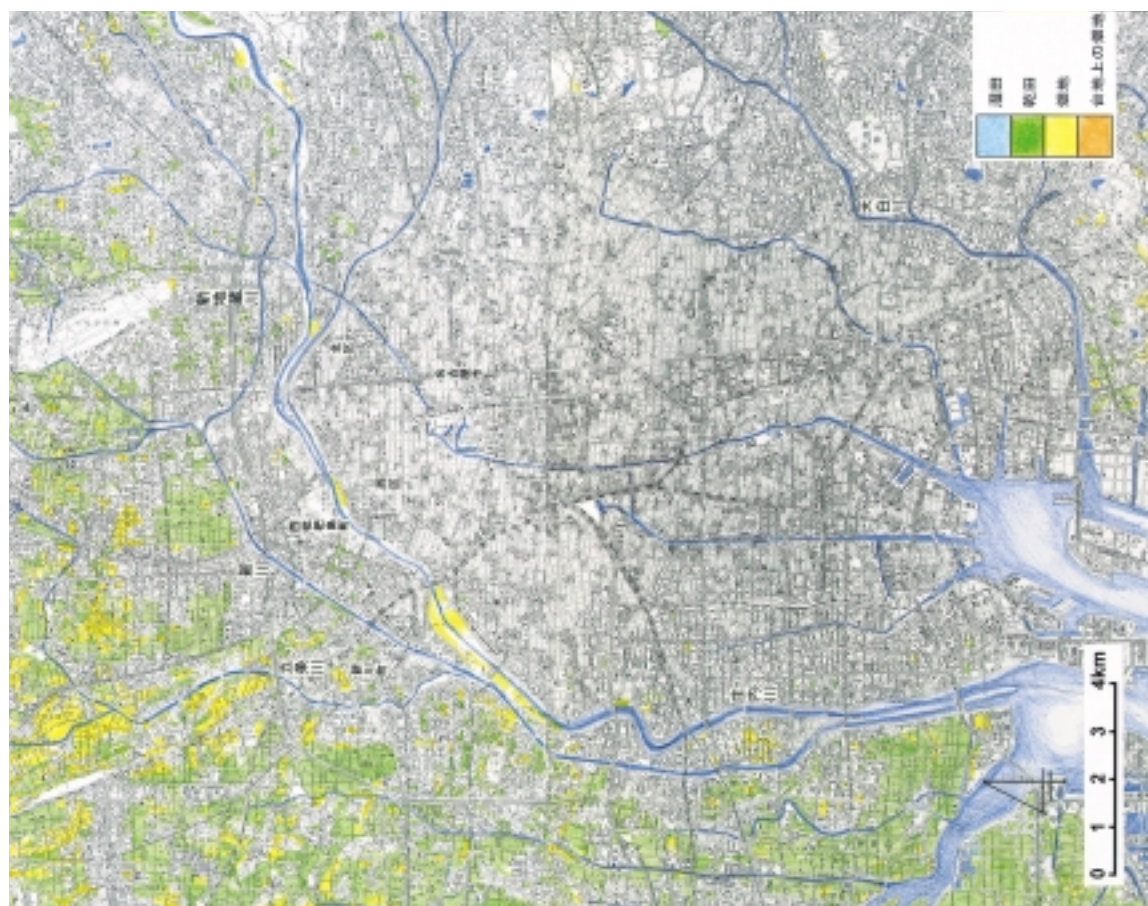
**図13.3** 氾濫源の土地利用（平成10（2000）年頃）（基図 1:50,000 地形図名古屋北部、名古屋南部。）

**Fig. 13.3** Land use of the area vulnerable to flooding in 2000.

名古屋市の人口は、第二次大戦中に一時減少したが、終戦から高度経済成長期にかけて増加し、1969（昭和 44）年には 200 万人に達した（図 15）。戦災で被災した名古屋中心部は、大規模な都市計画にもとづき復興が始まった。一方で、人口の集中に伴い、市街地が水田地帯である沖積低地へと無秩序に拡大し、農村地帯を都市域へと変貌させた。昭和 40 年代頃からは、尾張丘陵の開発も始まった。その結果が、図 13.3 の地形図にみられる。市街地は庄内川右岸側へも拡大し、西枇杷島町や新川町は市街地化し、尾張丘陵の谷底低地も市街地化した。遊水機能を持つ水田の消滅や不浸透域の拡大は、洪水流出特性をも変化させた。一方、沖積低地や谷底低地などの水害に対して脆弱な地域への資産の集中は、水害の被害ポテンシャルを増大させた。例えば、1950（昭和 25）年には水田地帯であった天白川沿いの谷底低地 32km<sup>2</sup> には、現在、人口 21 万人、家屋 7 万戸、資産 1 兆 3,000 億円が集中する（愛知県、2000）。

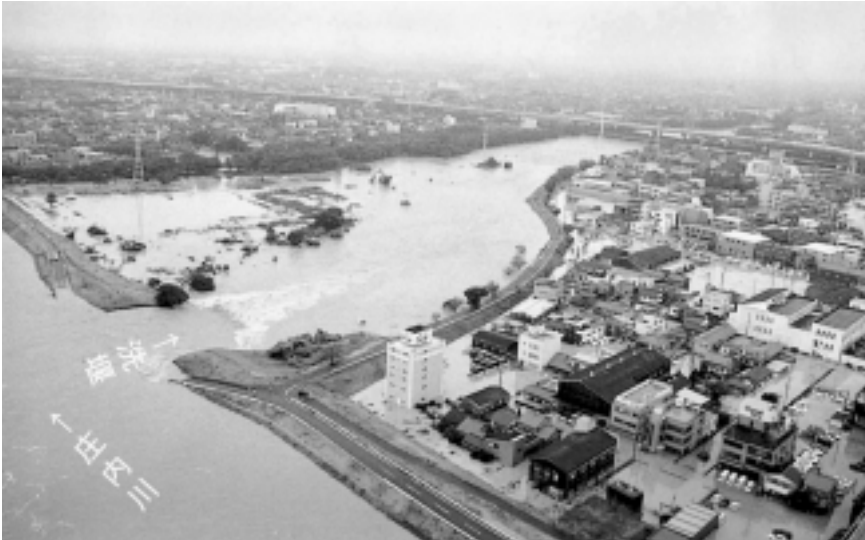
写真3 洗堰を越流して新川に流入する庄内川の洪水（国土交通省提供）

Photo 3 Diverting the flood water from the Shonai River into the Shinkawa River.

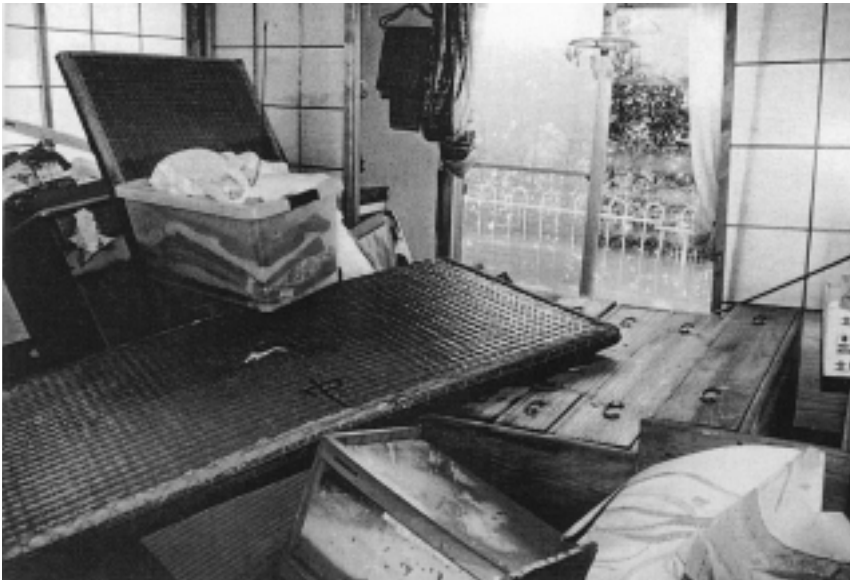
**写真 6** 浸水家屋の被災状況：西枇杷島町小田井付近（蒲池氏提供）

**Photo 6** Inside the flood stricken houses: Nishi-Biwajima.

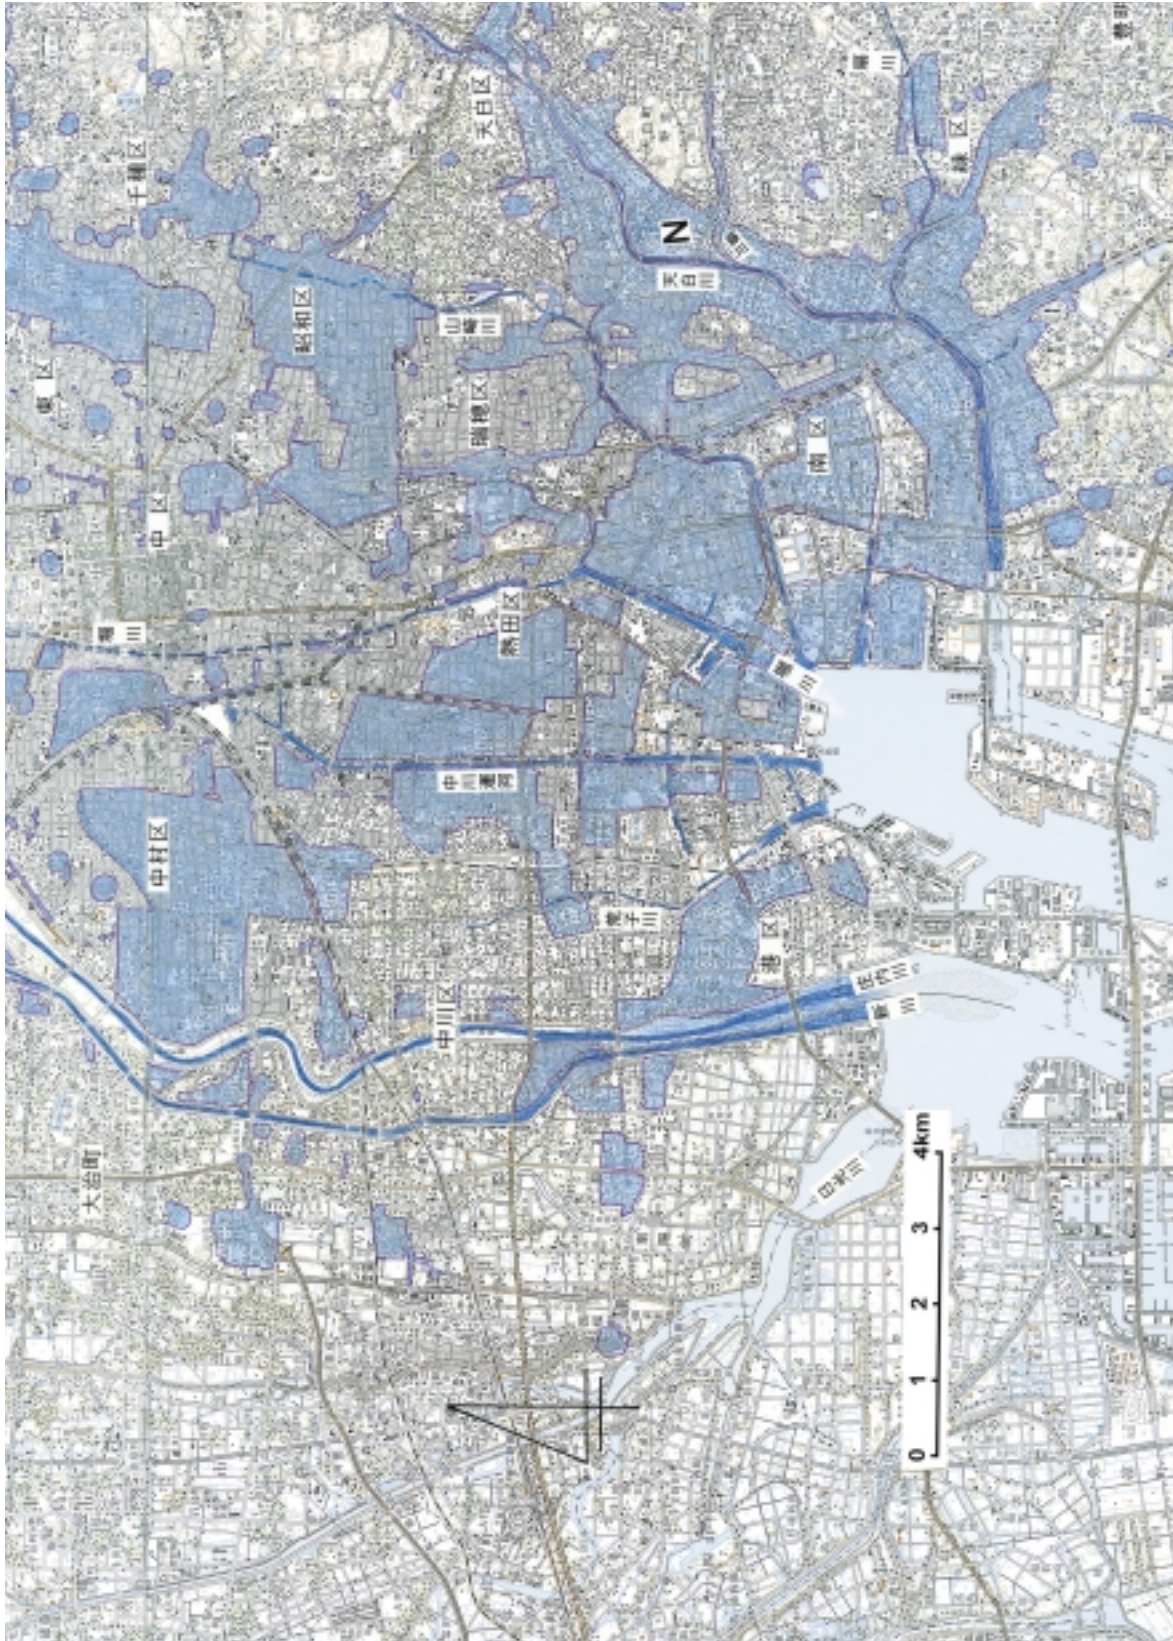
図 19 2000 年東海水害浸水状況図 (国土交通省庄内川工事事務所, 2000 ; 愛知県, 2000 ; 西枇杷島, 2000 をもとに編集)

Fig. 19 Metropolitan Nagoya area flooded by the 2000 Tokai Flood Disaster.

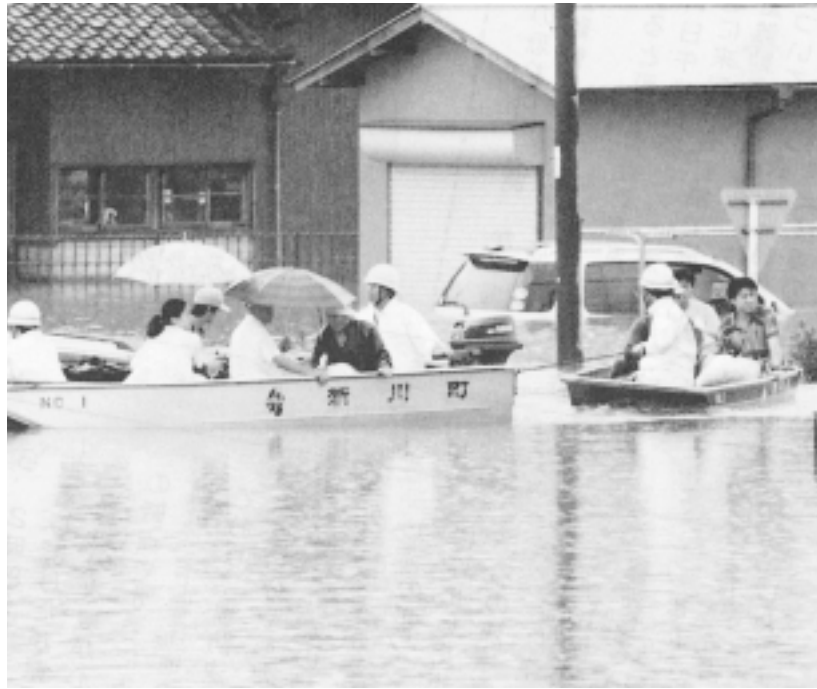
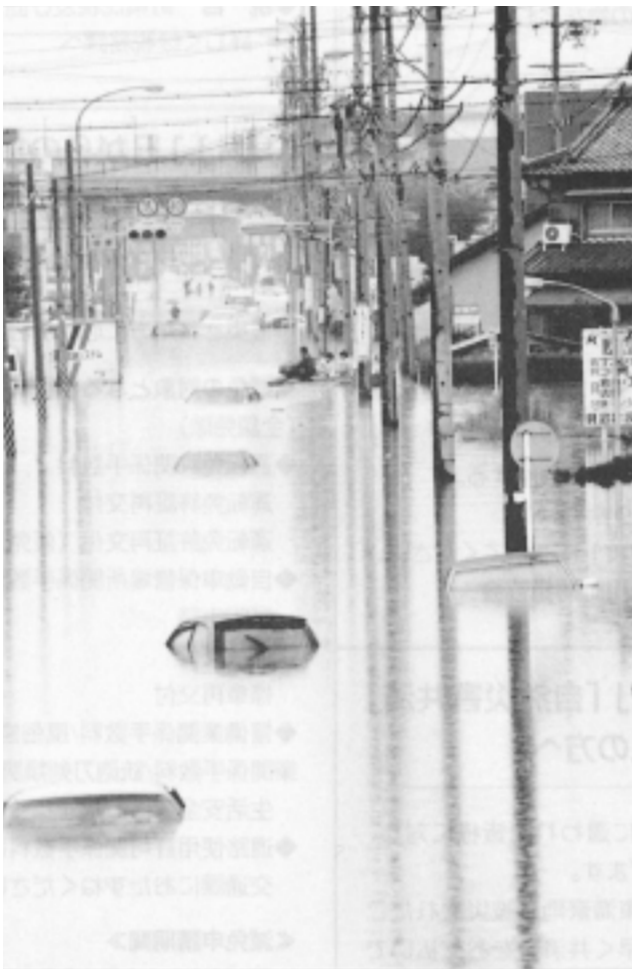
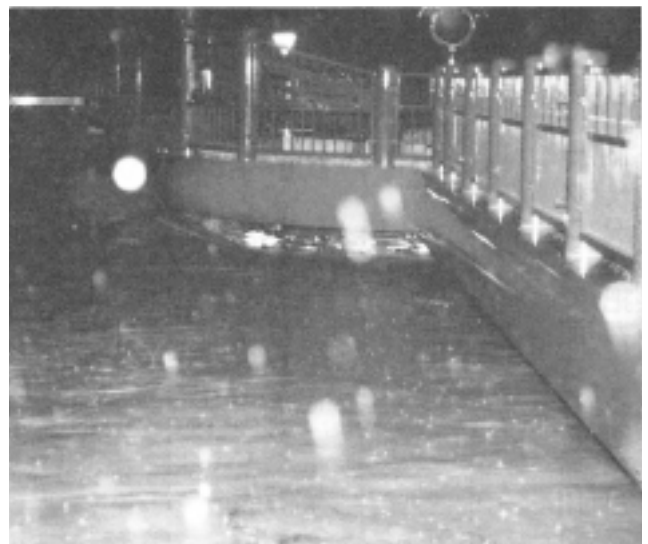
氾濫，内水排水河川水場川の溢水，新川の溢水，排水ポンプ停止による浸水深の増大，ポンプの故障と，浸水原因は多岐にわたり，湛水時間も 1 日半以上にわたっていた。写真 12 に満水となった新川（小橋地点）と 12 日午後 3 時頃の新川町阿原地区の浸水状況を示している。

**写真12** （上）新川町内浸水状況：12日午後3時頃の阿原町（新川町提供）  
（左下）新川町内浸水状況（新川町提供）  
（右下）新川出水状況：満水となった新川小橋付近（新川町提供）

**Photo 12** The right bank of the Shinkawa River was inundated by inland water and the overflow from the Shinkawa River.

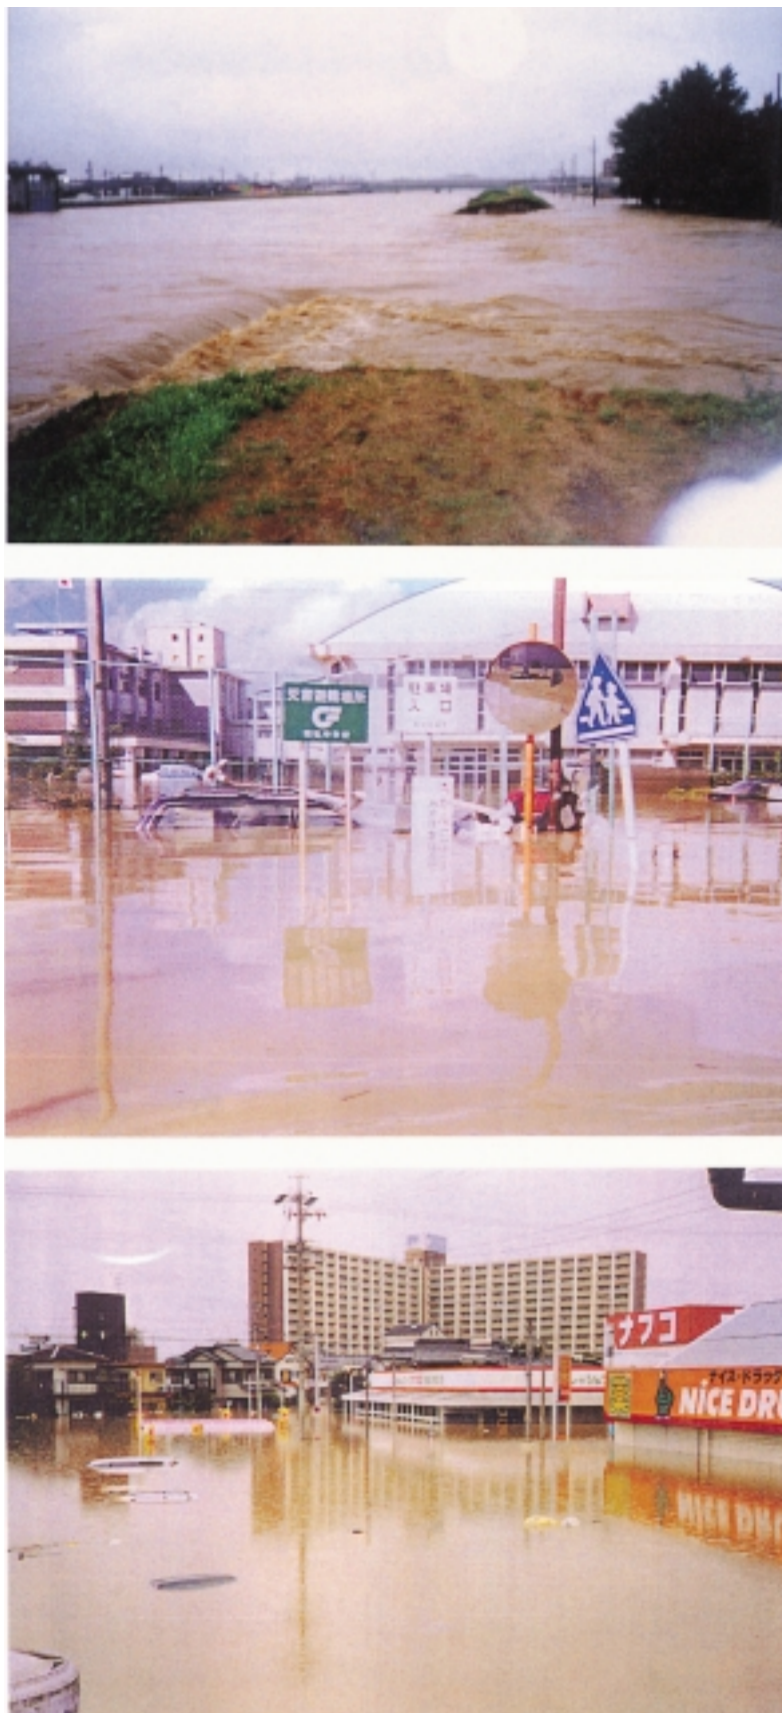
写真 13 (上) 新川破堤地点から堤内地へ流れ込む氾濫流：名古屋市西区あし原町（愛知県提供）  
(中) 破堤による浸水被害：西枇杷島中学付近（西枇杷島町役場提供）  
(下) 破堤による浸水被害：西枇杷島大国町付近（青山氏提供）

Photo 13 The left bank of the Shinkawa River was breached at Nishi-ku, Nagoya city.

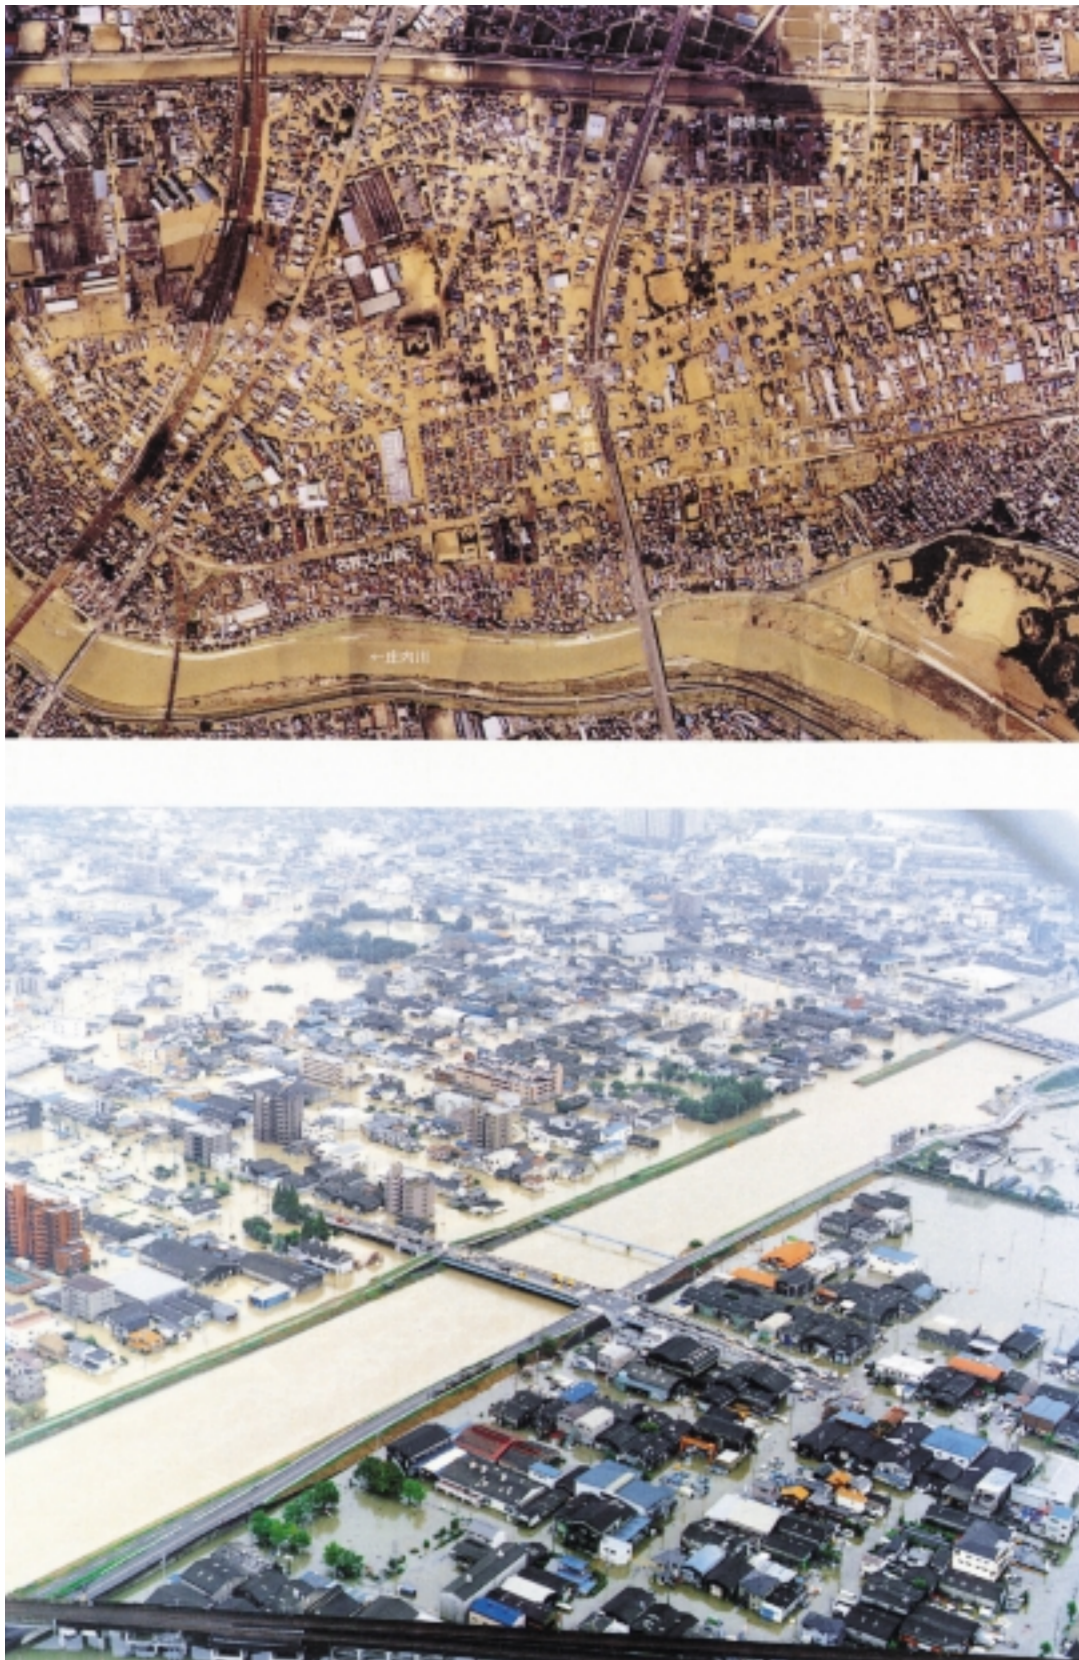
**写真 14** (上) 新川破堤による浸水被害：新川（上）と庄内川（下）にはさまれた名古屋市西区，西枇杷島町が浸水した（愛知県提供）。  
(下) 新川破堤地点浸水状況（パスコ（株）提供）

**Photo 14** The left bank of the Shinkawa River was breached at Nishi-ku, Nagoya City. The urban area was under 1.5m to 2.5m of flood water.

左岸側は土砂を含む外水氾濫域，右岸側は内水の湛水域と氾濫水の色が異なる。破堤口締め切り工事は，翌日 13 日午前 10 時 40 分に始まり 14 日午後 10 時 30 分には仮堤防（計画堤防高）が概成した。堤内地の排水は 14 日午前 6 時 50 分頃ほとんど終わった。排水ポンプ車での排水不可能な局地的湛水（鉄道アンダーパスの 1 か所：面積 1ha 未満）も 15 日午後 2 時頃には解消した。

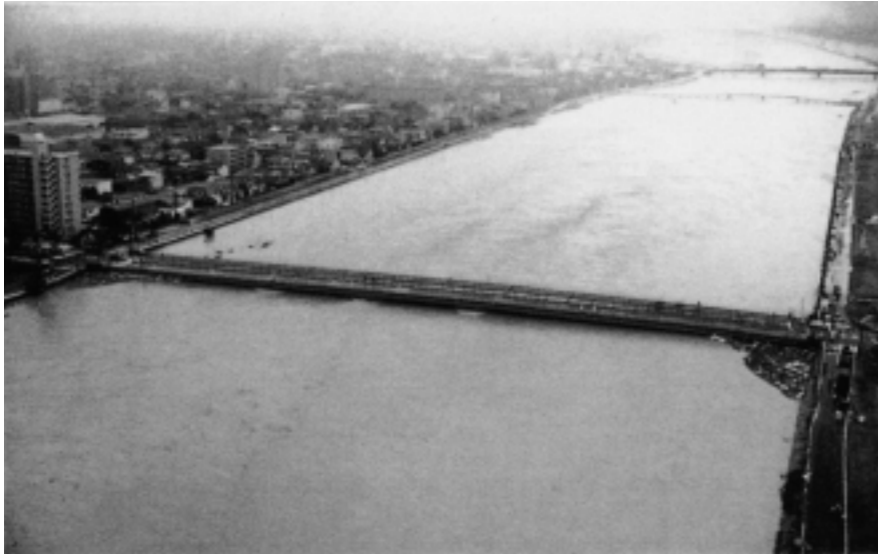
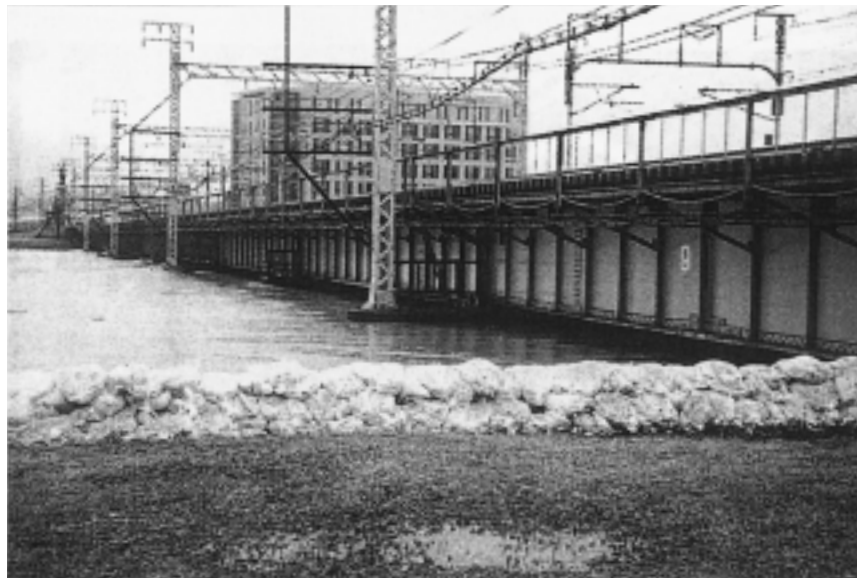
**写真 15** (上) 庄内川一色大橋（国道一号線）付近の出水状況：右岸で 200m にわたり溢水した（愛知県，国土交通省提供）  
(下) 堤防に積んだ土のう（愛知県，国土交通省提供）

**Photo 15** The Shonai River filling up with flood water.
