## 2005年米国ハリケーン・カトリーナ災害の特徴

### Characteristics of the 2005 Hurricane Katrina Disasters

Teruko SATO, Tadashi NAKASU, Takeshi MIZUTANI, Hiroaki TSUBOKAWA,  
Yayoi HARAGUCHI, Koji DAIRAKU, Atsushi KATO, and Saburo IKEDA

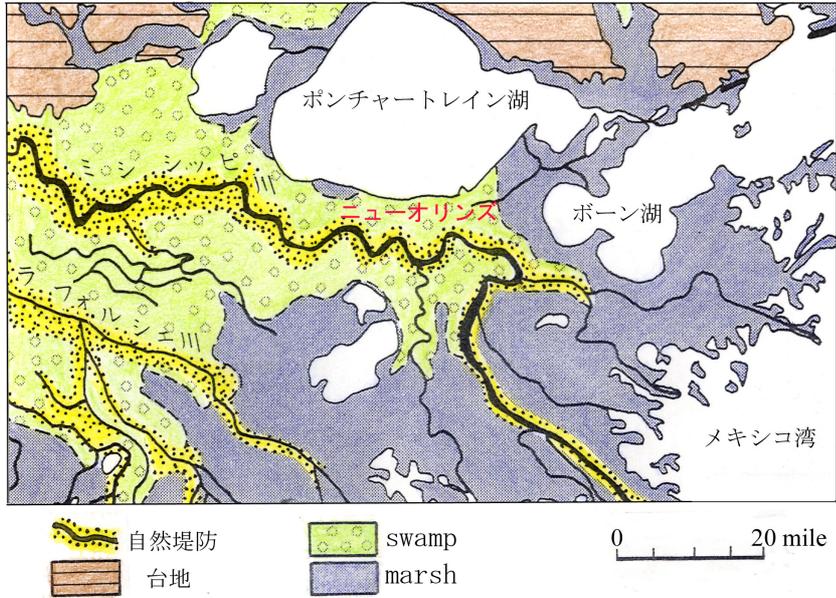
図2 ミシシッピ三角州の地形 (水谷武司作成; 防災科研, 2005)

Fig.2 Land form classification map in New Orleans district.

典型的な bird foot delta (鳥跡状デルタ) であり、河道沿いに比高 10 feet を超える自然堤防を延々と連ね、その間には広大な低湿地が広がっている。ポンチャートレイン湖は bird foot の分枝が浅海を閉ざして作った非常に浅い潟湖である。規模の大きい自然堤防が発達することが他の一般的三角州と異なる特徴で、この自然堤防上に都市・集落が線状に分布する。

湿な地域である (図 2, 写真 1.1-1.2)。

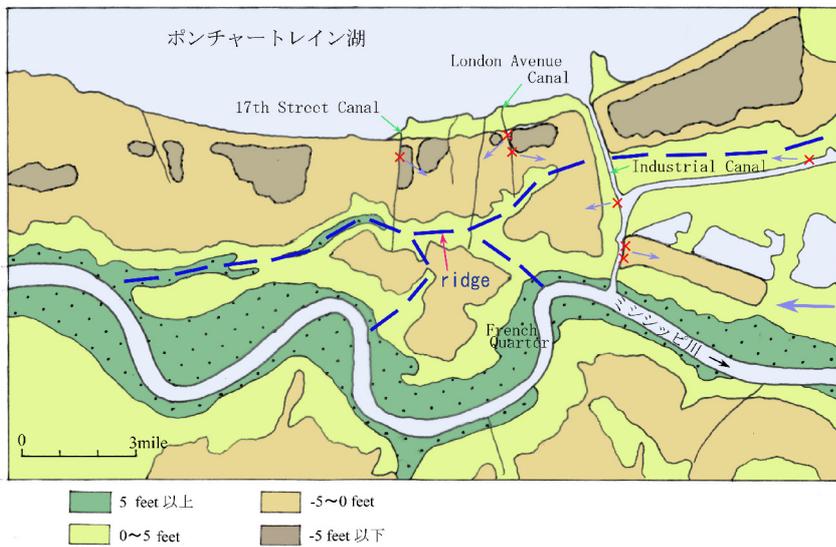
図3 ニューオーリンズ地域の地盤高分布と高潮氾濫 (水谷武司作成; 防災科研, 2005)

Fig.3 Geomorphology map of the New Orleans City.

ハリケーン・カトリーナ災害時に発生した破堤 (×印) の多くは堤内地盤高がより低いところで生じており、堤体基盤を通した漏水が破堤の一要因になっていることを暗示している。Inner Harbor Navigation Canal 西岸の破堤箇所は明らかな水衝部である。図中央部(中心市街域)では、浸水域の限界は 5 feet 等高線にほぼ一致した。17th Street Canal の西方では、湖岸に接する地域が湖水の越流により水深 2 feet 程度に浸水した。右上方の海面下の土地(東ニューオーリンズ)は、1965 年のハリケーン Betsy 襲来時にはまだ開発利用されていなかった。大きい矢印はボーン湖からの高潮の流入を示す。青破線は ridge とよばれる線状微高地。

その中心地が大都市ニューオリンズである。街は 18 世紀初頭にミシシッピ河畔の自然堤防上に建設され、ポンプ排水技術の進歩とともに、ミシシッピ川とポンチャートレイン湖との間の凹状低地へと拡大していった。その結果、現在、図 3 に示すように市街地の 70% が海面下にある。すなわち、市街地を取り囲む堤防と排水ポンプの常時運転が、街を水没から守っているのである。

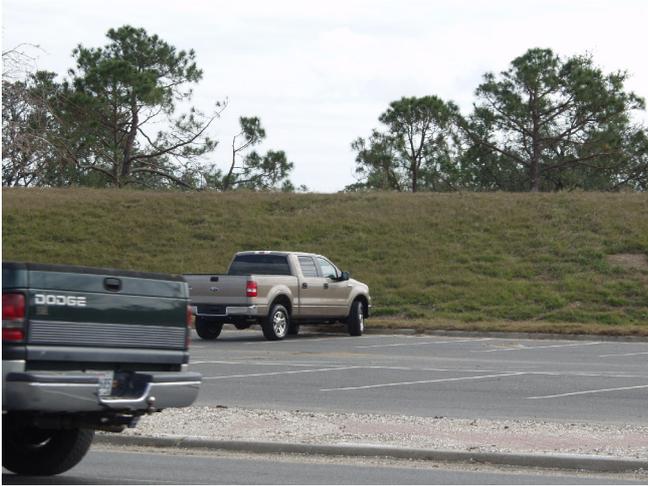
写真 2.1 ポンチャートレイン湖岸堤防  
Photo 2.1 Levee along Lake Pontchartrain.

写真2.1～2.4に、この地域の堤防の写真を示しておく。

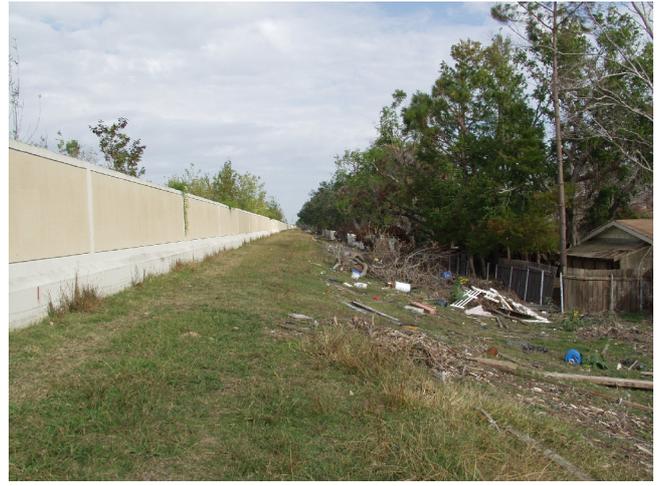
写真 2.2 17th Street Canal の堤防 (右下が破堤地点)  
Photo 2.2 Levee along 17th Street Canal.

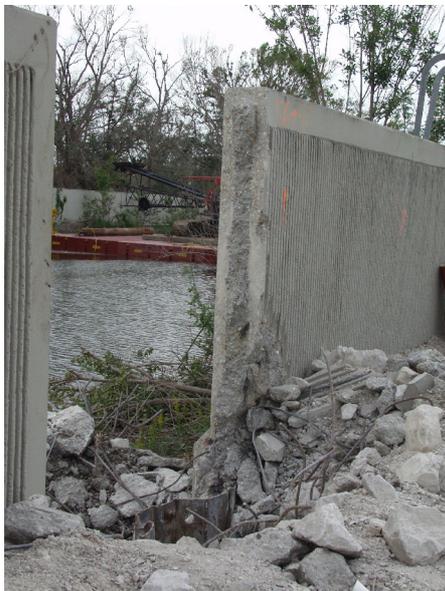
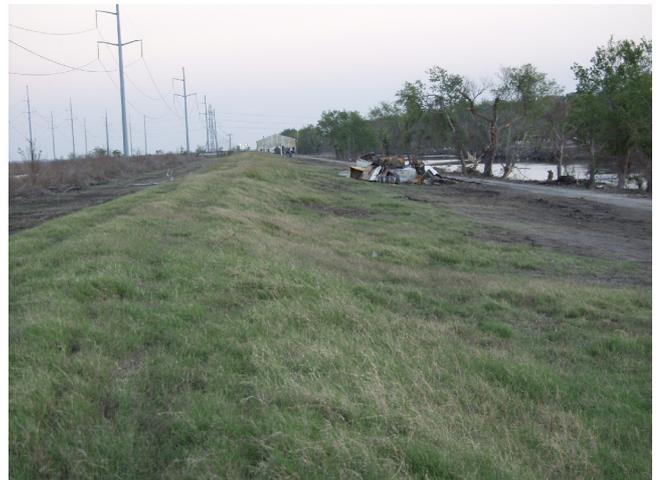
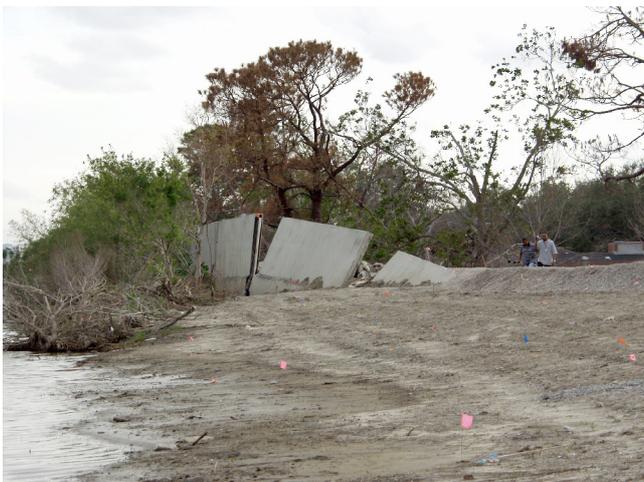
写真 2.3 London Avenue Canal の堤防  
上：左岸側 下：右岸側  
Photo 2.3 Levee along London Avenue Canal.

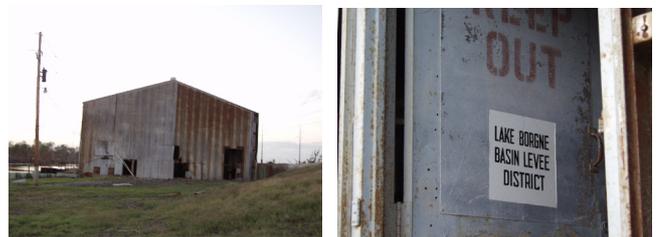
写真 2.4 上：セントバーナード郡付近の堤防  
左：排水ポンプ場 右：ポンプ場の管理者が  
Levee board であることを示す掲示板

Photo 2.4 up : Levee in the ST.Bernard Parish.  
left : Drainage Pumping Stations in the ST.Bernard Parish.  
right : Sign board showing the Levee board controlled area.

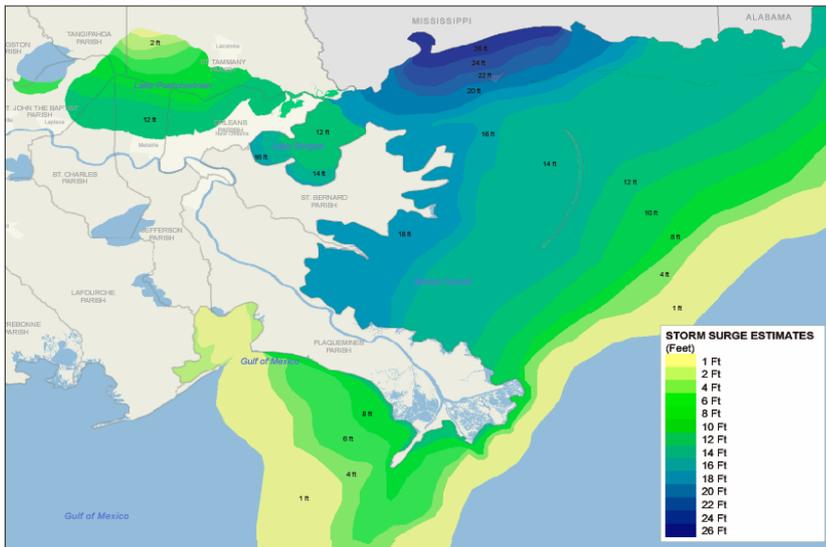
図5 ハリケーン・カトリーナによる高潮推定図 (LSU, 2005)

Figure 7: Hurricane Katrina Estimated Storm Surge (LSU - A HEF, 2005)

Fig.5 Hurricane Katrina estimated storm surge.

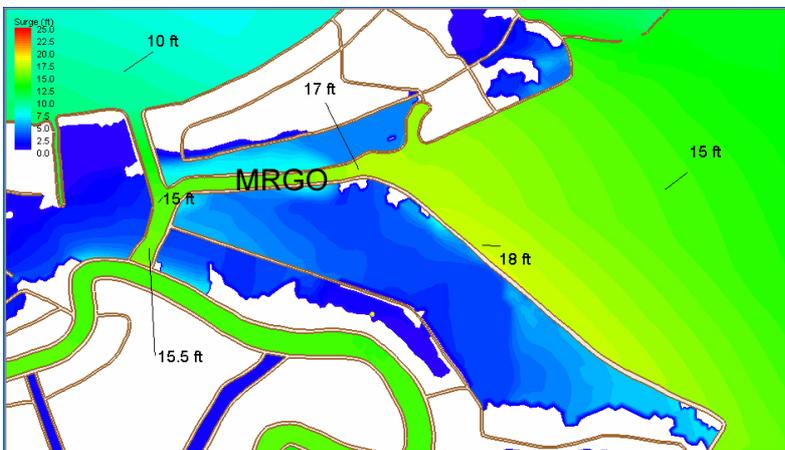
図9 MRGO と INHC における高潮の推定高さ (LSU, 2005)

Fig.9 Storm surge in MRGO & INHC.

2)また、この高潮はMRGOを通りIHNC:Inner Harbor Navigation Canal(図8右に赤丸印)に流入した。この高潮の流入により、IHNCの水位が堤防高を越え、広範囲にわたり堤防からの越流が発生し、破堤に到った(図9)。ここでは、破堤地点からの氾濫流の激しい流体力が多数の家屋の流失、倒壊を発生させた(写真5)。

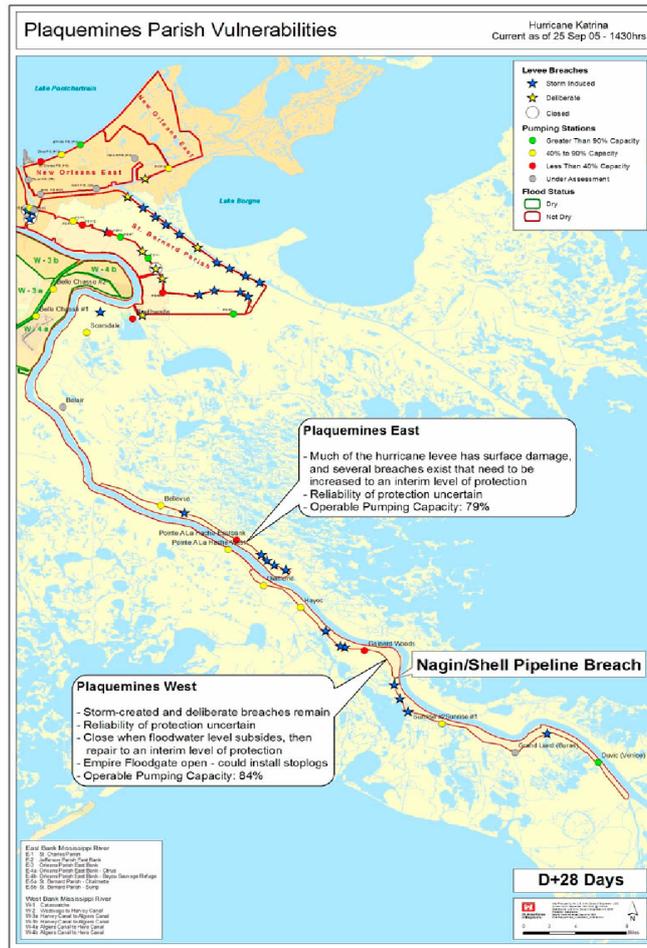
図7 ハリケーン・カトリーナによるニューオーリンズ大都市圏被災状況図 (USACE,2005)  
 Fig. 7 Levee breaches in New Orleans Metropolitan area.

図7に陸軍工兵隊によるニューオリンズ大都市圏の被災状況図を、図8にニューオリンズ市内被災状況図を示す。ミシシッピ最下流のデルタ地域は全域にわたり高潮の被害を受けた。特に、大規模被害に結びついたのが、ミシシッピ川左岸、ポンチャートレイン湖との間の低湿地に広がるニューオリンズ中心市街地の浸水である。ここで、都市の生命線である堤防が、3つのCanalの4地点で破堤し、堤内地に高潮が侵入した。その結果、図11に示すように、市域の80%が水没し、最大浸水深6m以上という大規模な浸水となった。破堤の原因についての最終結論はまだ出ていないが、ASCE(2006)の文献等の得られた資料から破堤にいたる状況を示す。

1)この高潮がニューオリンズ東側の沿岸地帯を襲った。図7に示すように、ミシシッピ川最下流部のプラクミン郡やMRGOに沿ったセントバーナード郡が高潮の被害を受けた。写真4.1はプラクミン郡の被災の様子である。集落の建物が高潮により破壊されたり流されたりしている。また、写真4.2では、東から押し寄せた高潮に流され家屋がミシシッピ川の堤防に押し上げられている。写真4.3は、図7の右上方にあたるスライデルの被災状況である。

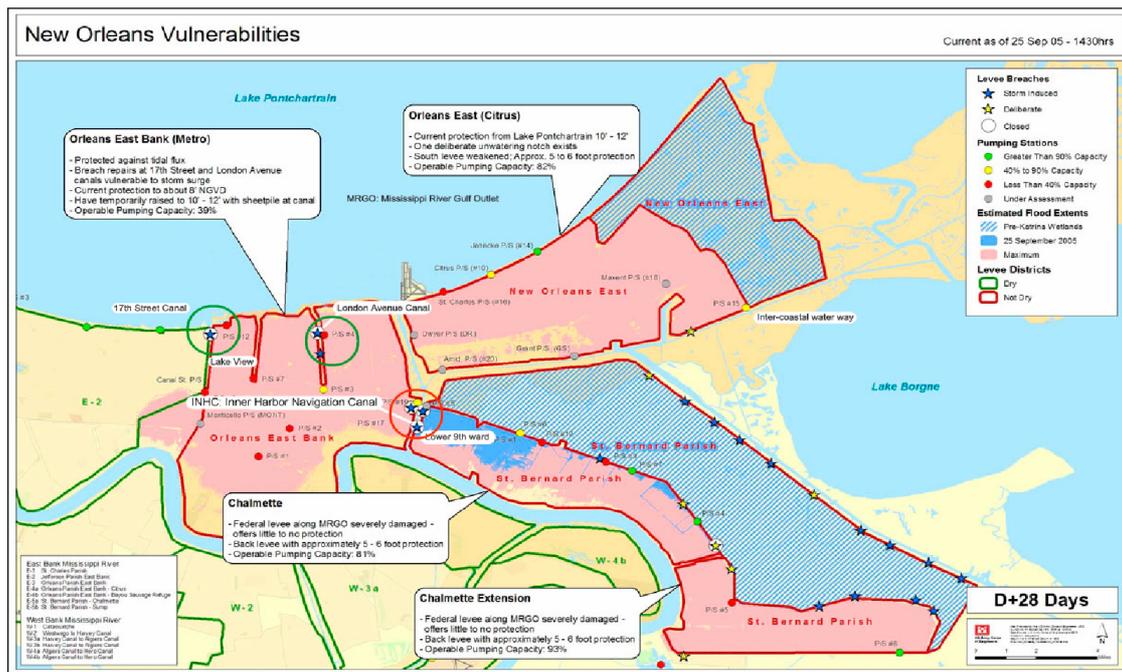
図8 ハリケーン・カトリーナによるニューオーリンズ市被災状況図 (USACE,2005)  
 Fig. 8 Levee breaches along canals in New Orleans.

もう一つは、ポンチャートレイン湖で発達した高潮で、一部はメキシコ湾からの流れ込みもあるが、これがニューオリンズ市中心部の湖岸を襲うとともに、防潮水門がない運河に逆流したものの、その水位は湖岸堤防や運河の堤防壁を越えるものではなかった。しかし、図8中の緑丸で囲まれた地点、17th St. Canal 1箇所と中央やや東のLondon Av. Canal 2か所で堤防が破堤した。前者については写真6.1~6.3に、後者については写真7に被災状況を示した。

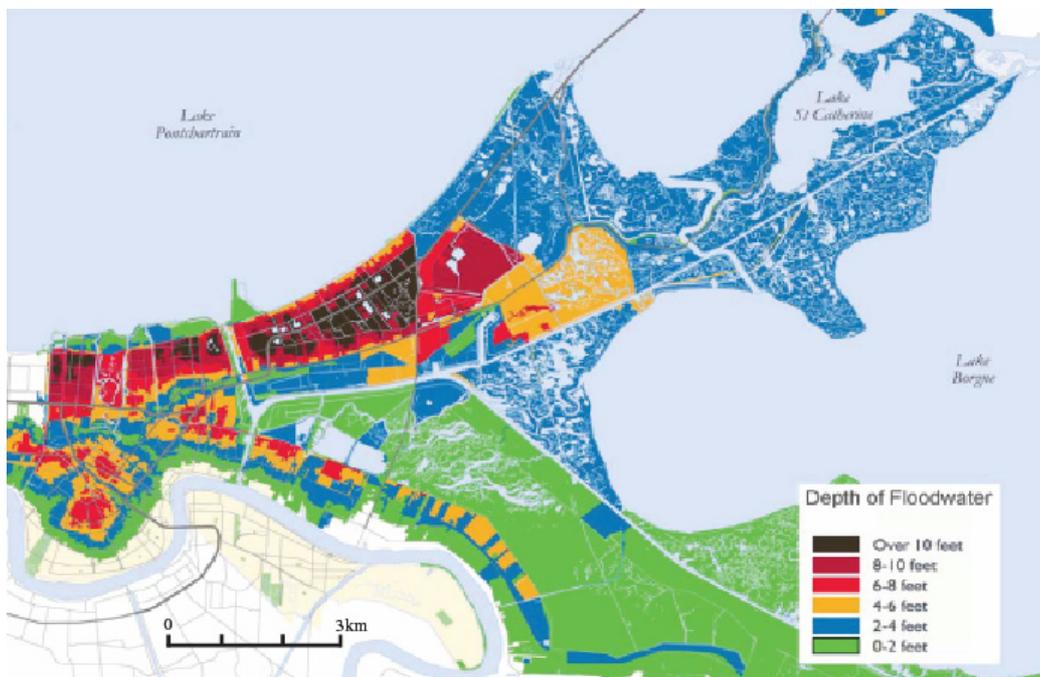
図 11 ハリケーン・カトリーナによるニューオーリンズ市内浸水深図 (BNBC, 2006)  
Fig. 11 Hurricane Katrina Inundation depth in New Orleans.

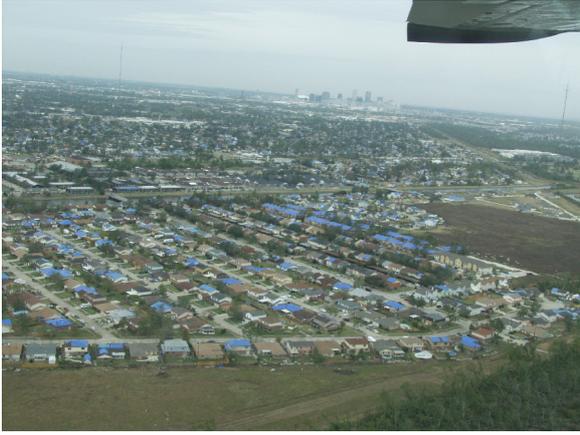
写真 3.1 風害：住宅の屋根被害  
Photo 3.1 Damages by Wind hazard.

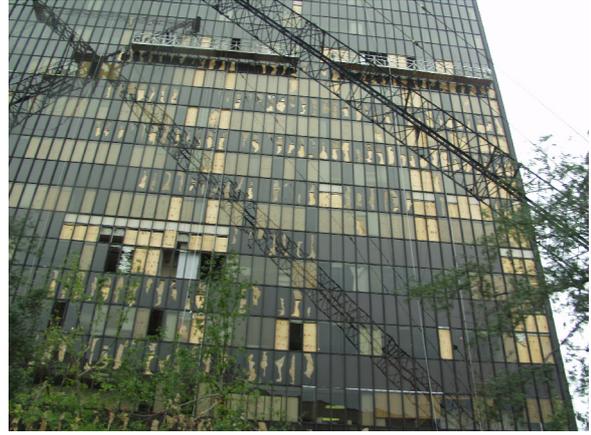
写真 3.2 風害：高層ビルの窓ガラス被害  
Photo 3.2 Damages by Wind hazard.

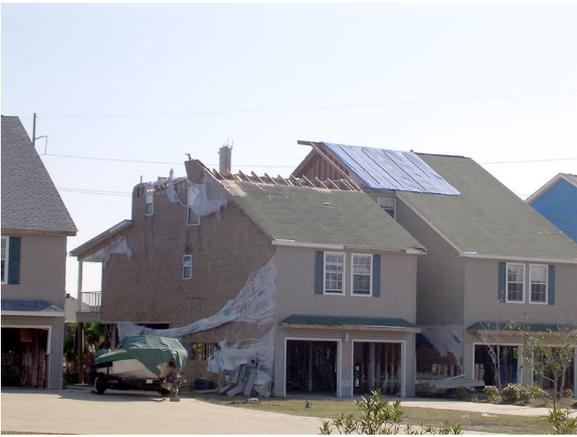
写真 3.3 風害：住宅の被害  
Photo 3.3 Damages by Wind.

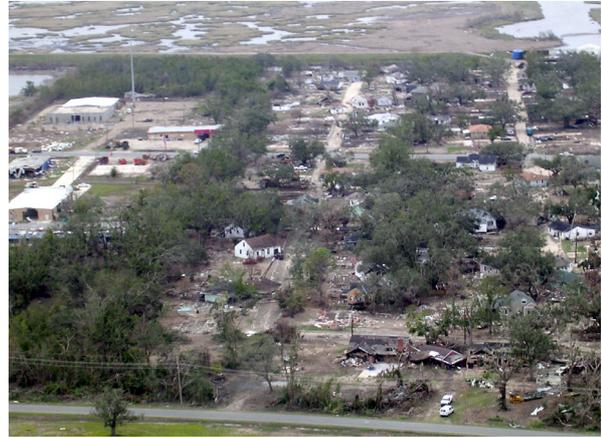
写真 4.1 プラクミン地区；高潮により破壊されたり流されたりした建物  
Photo 4.1 Damages by storm surge in Plaquemine Parish.

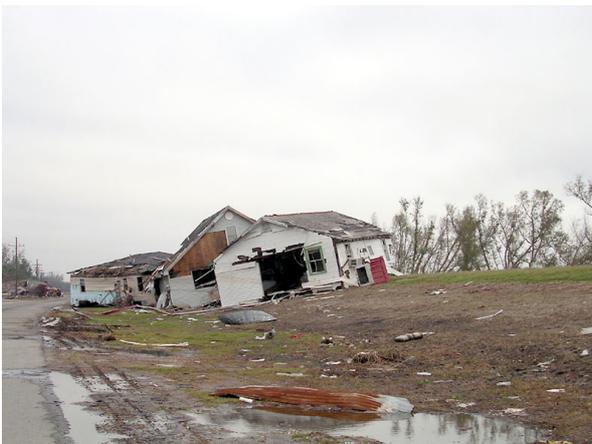
写真 4.2 プラクミン地区：高潮に流されミシシッピ川の堤防に押し上げられた住宅  
Photo 4.2 Damages by storm surge in Plaquemine Parish.

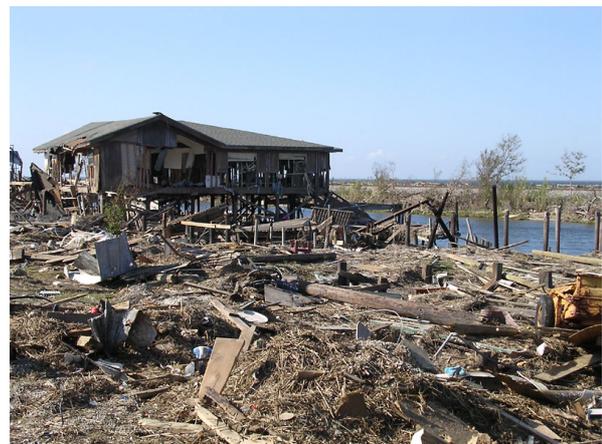
写真 4.3 ポンチャートレイン湖北東岸のスライデル市の高潮被害  
Photo 4.3 Damages by storm surge in Slidell area.

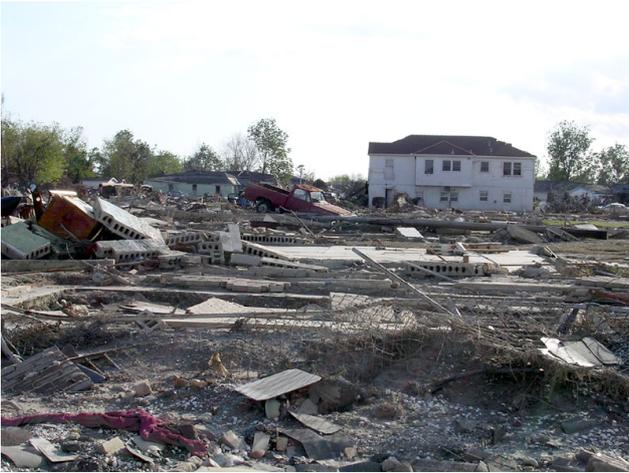
写真 5 IHNC の破堤により被災した Lower Ninth Ward.  
Photo 5 Damage by the breach of IHNC in Lower Ninth

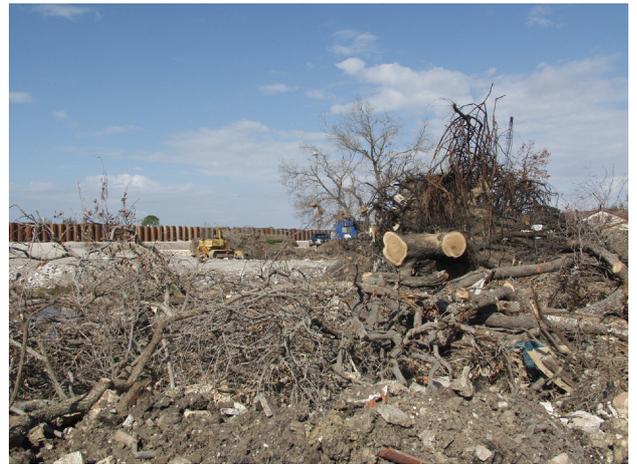
写真 6.1 17th St. Canal 堤防の破堤地点の被害  
Photo 6.1 Damage by the breach of 17th St. Canal at the breach site.

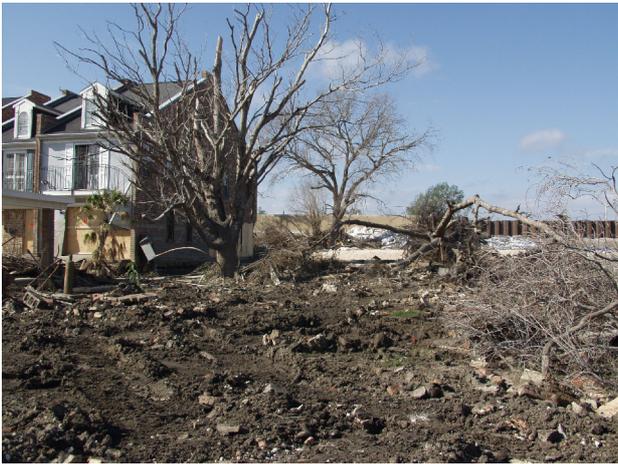
写真 6.2 17th St. Canal 堤防破堤地点の被害  
Photo 6.2 Damage by the breach of 17th St. Canal at the breach site.

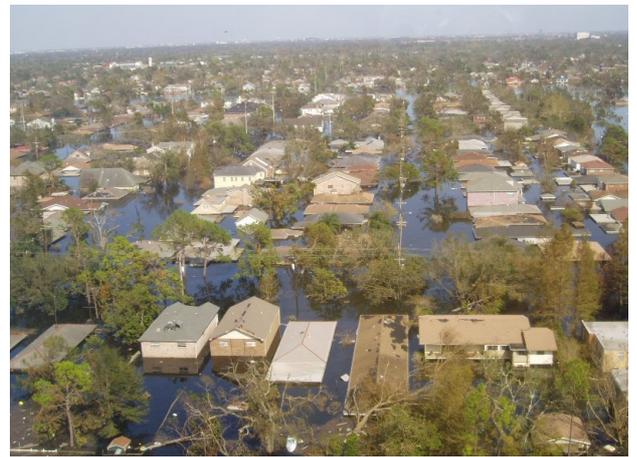
写真 6.3 17th St. Canal の破堤により浸水したレイクビュー地区 (M.Rohbok 氏提供)  
Photo 6.3 Lake View area in the flooded water by the breach of 17th St. Canal.

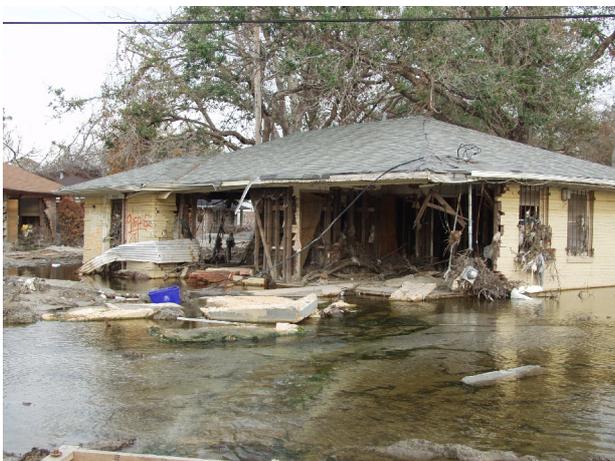
写真 7 London Avenue Canal の破堤地点付近の被害状況  
Photo 7 Damage by the breach of London Avenue Canal.
