2008年岩手・宮城内陸地震で起きた地すべり災害の地形地質的背景

井口 隆*・大八木規夫**・内山庄一郎*・清水文健**

Topographical and Geological Features of Landslide Disasters Caused by the 2008 Iwate-Miyagi Nairiku Earthquake

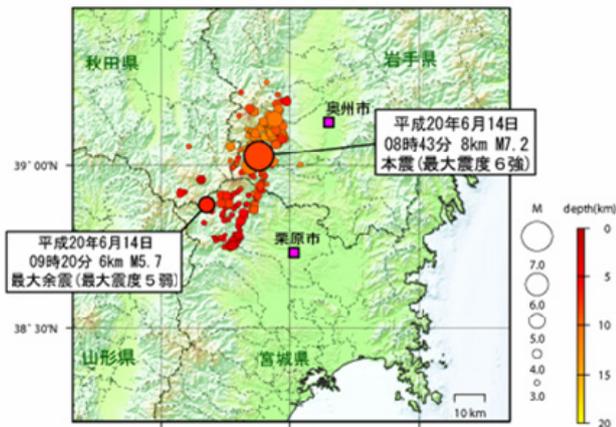
岩手・宮城内陸地震は、2008年6月14日午前8時43分頃に岩手山県南部の一関市祭時(まつるべ)北東方付近の深さ8kmを震源として発生した。気象庁によるマグニチュードは7.2である。この地震では、一関市祭時に設置された防災科研の強震観測点IWITH25(一関西)において、上下動で最大4,000ガルというかつて観測されたことのない強い地震動が観測された。この逆断層上盤の直上における特異な地震動に関しては、本報告書の青井ほか(2010)によって詳述される。この地震の余震は図1に示すように、北北東-南南西方向に延長約45kmに分布している。このことから、これまで知られていなかった活断層が変動したことが明らかにされた。

図1 岩手・宮城内陸地震の余震分布
Fig.1 Distribution of aftershocks resulting from the 2008 Iwate-Miyagi Nairiku Earthquake.

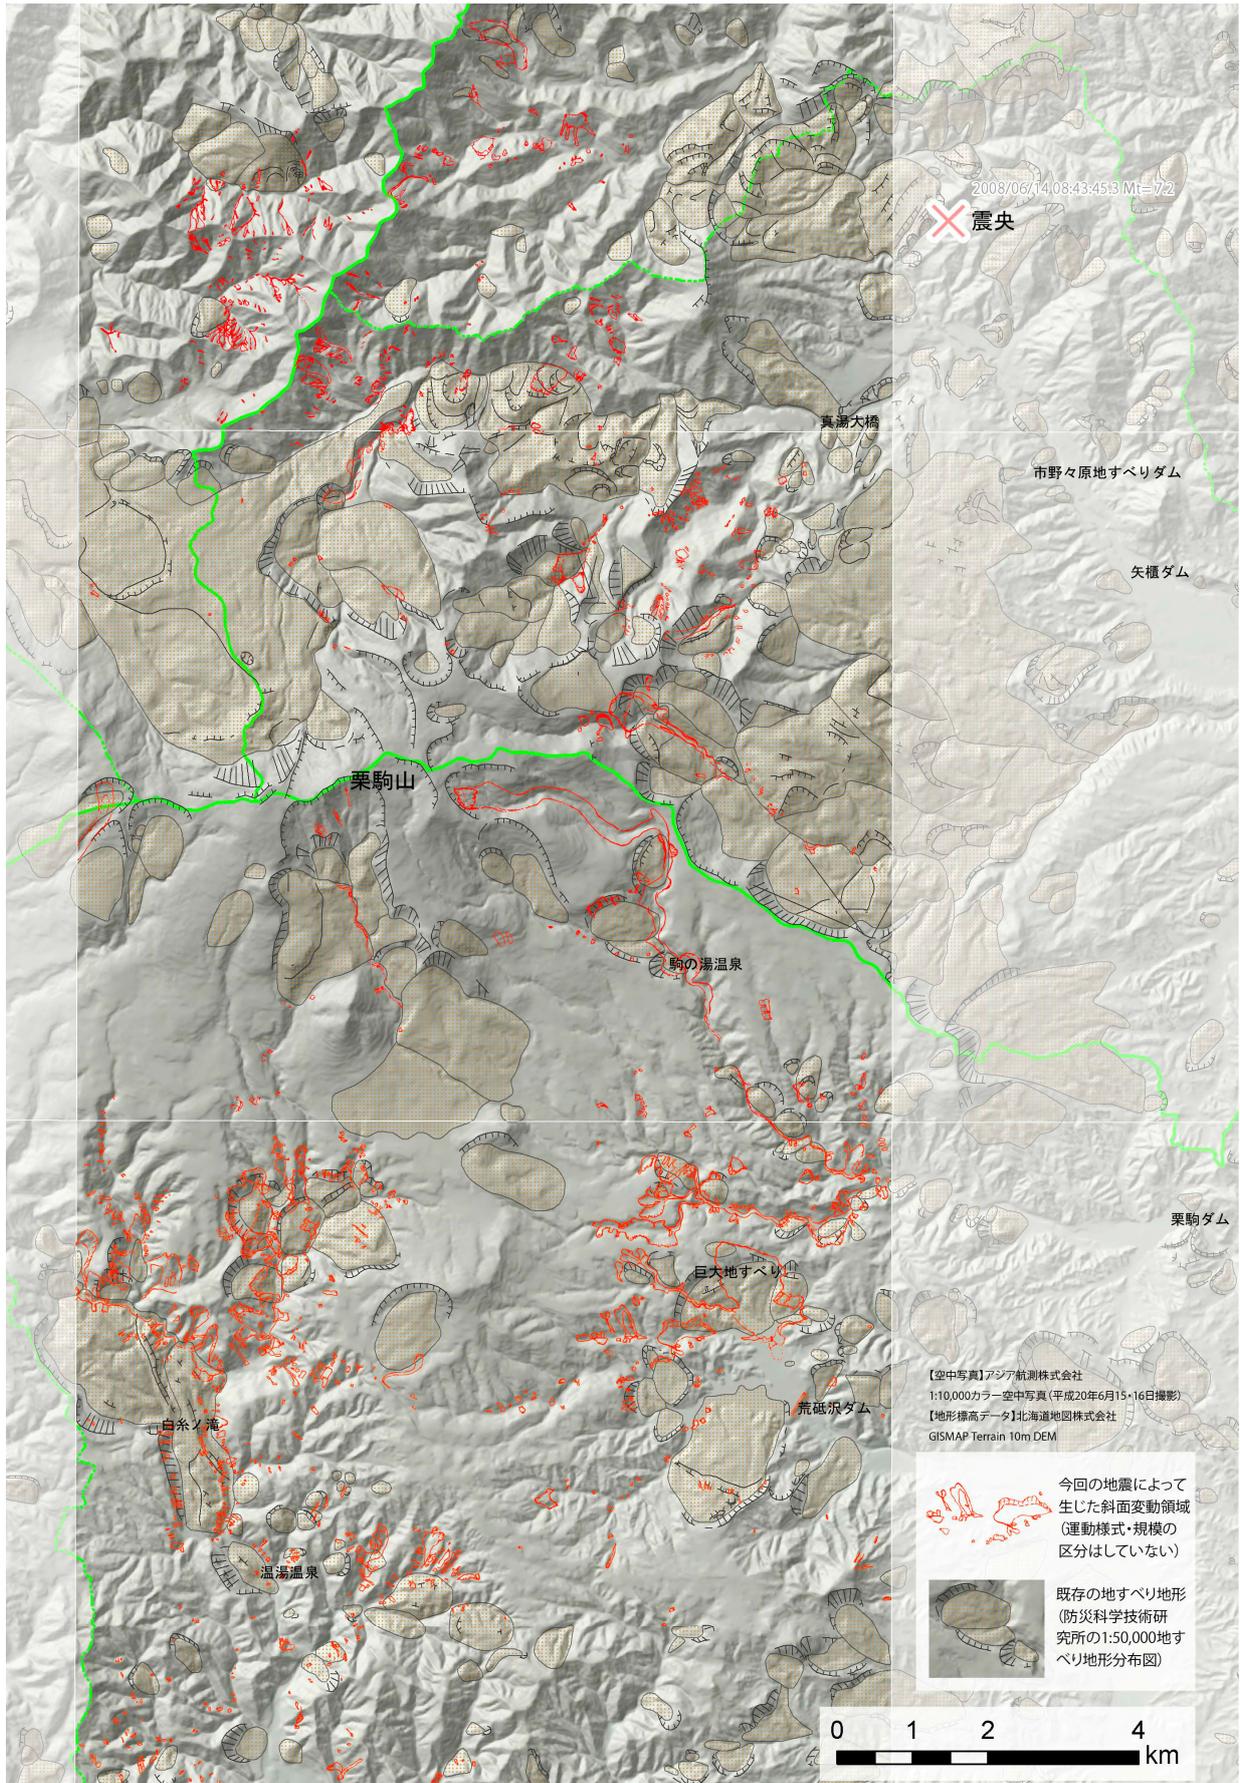
岩手・宮城内陸地震によって生じた地すべりの発生状況を概観するため、地震翌日の6月15日に撮影されたカラー空中写真(アジア航測, 1/10,000)を用いた実体視判読を行なった。判読作業は著者の一人である大八木が行ない、主要地域の地すべり変動の分布図を作成した(図2)。それによると、岩手・宮城内陸地震による地すべり変動は、一迫川上流部、荒砥沢周辺部、栗駒山南東-南山麓部などに集中的に発生していることが明らかになった。それ以外の地域では発生数は比較的少なく、地域的に偏った分布状況であることが示された。表層崩壊は新潟県中越地震の発生状況に比べると発生数・密度とも少ない。

図2 岩手・宮城内陸地震によって発生した地すべりの分布(大八木規夫判読)

Fig. 2 Distribution of landslide caused by the 2008 Iwate-Miyagi Inland Earthquake (by Norio Oyagi).

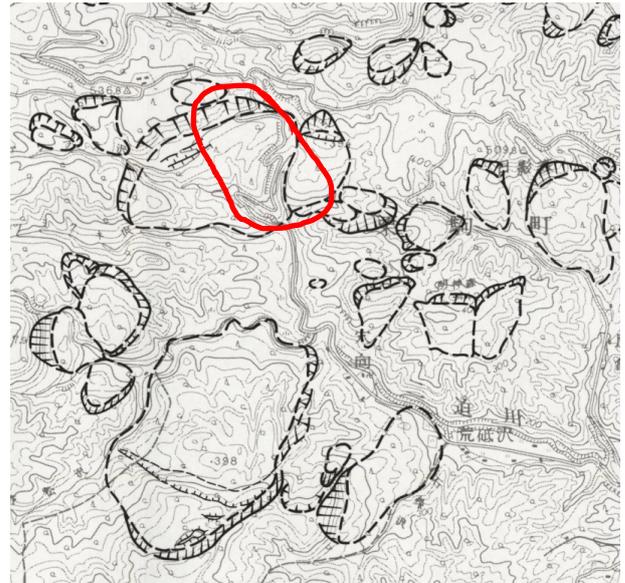
防災科研が 1982 年に刊行した地すべり地形分布図「新庄」に含まれる図葉「栗駒山」によると, 今回の荒砥沢地すべりの変動域の大半は過去の地すべり変動によって形成された「地すべり地形」の範囲に含まれている (図 4)。このことから, 今回変動を起こした荒砥沢地すべりは過去に地すべり変動の履歴を持つ地すべり地形が再滑動したことが分かった。

また今回の地震では滑動しなかったが, 荒砥沢ダムの周辺地域には同様の規模の地すべり地形が多数分布している (図 4)。比較的緩勾配の地すべり地形が多いことや移動方向に直交する長く延びた分離丘を伴うなど, 今回の荒砥沢地すべりと非常に類似した形態の地すべり地形

図 4 地すべり地形分布図「栗駒山」と荒砥沢地すべりの変動範囲 (赤枠が荒砥沢地すべりの変動範囲)

Fig. 4 Landslide Map of Mt. Kurikoma and source area of the Aratosawa landslide.

図 4 に示した地すべり地形分布図は防災科研刊行の地すべり地形分布図の第 1 集として 1982 年に刊行した創刊号である。そのため地すべり地形の判読方法や技術に関しては発展途上の段階であって, 現在からみると単位地すべりの括り方や図示の方法に関して稚拙な面が残っていた。そのため, 今回の岩手・宮城内陸地震で生じた地すべりの発生状況と過去の地すべり地形をより精度良く

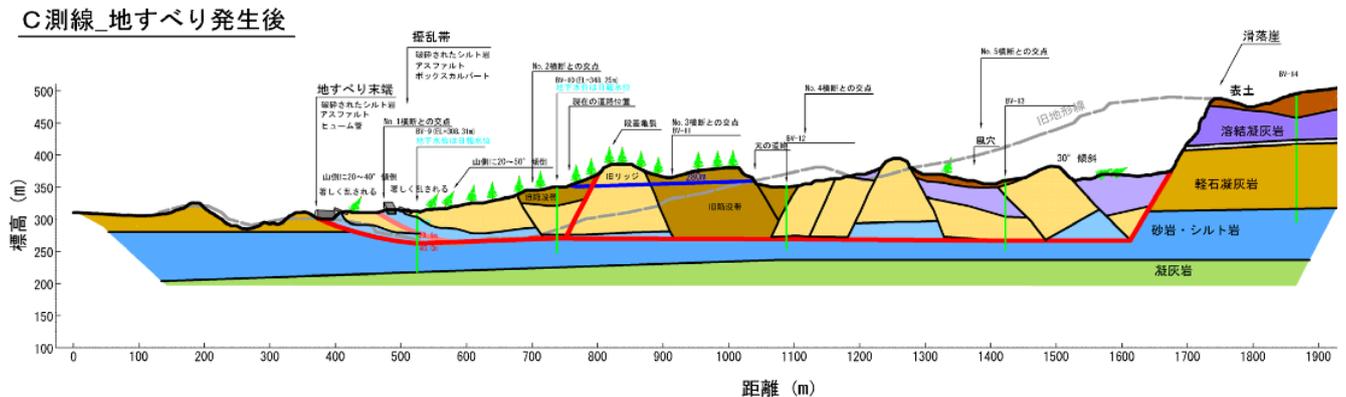
荒砥沢地すべりは幅 900m, 全長 1,300m の巨大地すべりで, 推定土砂量 7,000 万 m³ に達する戦後最大規模の変動である。荒砥沢地すべりが発生した場所は栗駒山の南麓にあたり, 標高 450~300m の主に針葉樹の造林地帯である。荒砥沢地すべりの移動体の主部は森林や道路を広範囲に載せたまま約 300 m 滑っている (国土地理院, 2008)。空撮写真の判読によると, 地すべりの末端など周辺部以外では, 移動体の大きな傾きもなく, 森林の樹木もほぼ直立した状態で平行移動した状況が観察できることから, 地すべり運動としては層すべり型の並進すべりであったと推測される。すべり面の勾配は東北森林管理所が実施したボーリング調査によると, 1~4°と極めて緩いこと (図 3), そしてすべり面の位置は砂とシルト層の互層からなる湖成堆積層で滑っていることが明らかにされた (山科ほか, 2009)。

図 3 荒砥沢地すべりの縦断面図 (林野庁東北森林管理局, 2008)

Fig. 3 Cross section of the Aratosawa landslide.

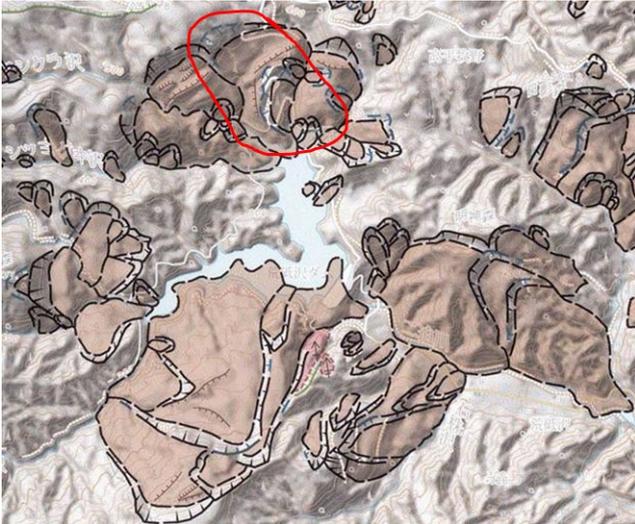
図5 再判読した荒砥沢ダム周辺の地すべり地形分布図と荒砥沢地すべりの変動範囲（赤線の範囲）

Fig. 5 Revised landslide map of Mt. Kurikoma and source area of the Aratosawa landslide.

再判読した地すべり地形分布図の荒砥沢ダム周辺を図5に示す。以前の図と比べて過去に起きた単位地すべりの相互関係が明確に示されており、地すべり発生のおおよその順などを読み取ることができる。今回地震によって発生した荒砥沢地すべり発生域の中心に位置する地すべり地形は、移動体の相互関係から並列した4つの巨大地すべりの中で、もっとも古い時期の変動によって形成されたと推測できる。そして両隣の地すべり地形を含めた、3つの地すべり地形にまたがった範囲とその上方の斜面を含めた範囲を巻き込んで、今回の地すべりが発生したことを読み取ることができる（図5）。

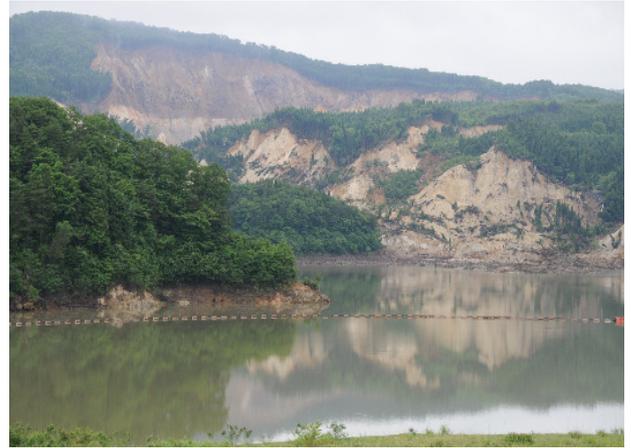
ダムサイトにおける目撃者に対し、地すべり学会調査団の一員として聞き取り調査を行なった。目撃された方はダムの直下にある温泉施設の方で、地震によってダムに異状が生じていないか心配をして車で見に来られたという話であった。聞き取り調査は当時の状況を正確に思い出して貰うために目撃地点であるダムサイトの取り付け部分において実施した。この地点から眺めた荒砥沢地すべりの状況を写真1に示す。正確な時刻は未確認であるが、地震直後に駆けつけたので地震発生後5分以内であったとのことである。聞き取りした内容を要約すると、1)ダムの天端に登った時点（約5分後）では主たる地すべり移動体の変動は終了していたようである。2)主たる移動は終了していたが、背後の滑落崖や地すべり移動体の縁辺部の急崖から土砂が「ナイヤガラ」のような状況で崩れ落ちており、それは長時間続いた。

写真1 目撃地点から荒砥沢地すべりを望む。

Photo 1 View of the Aratosawa landslide from the viewpoint of an eyewitness.

3)ダム湖に崩れ落ちた土砂によって高さ1~2m程度の津波が起きていた、などの貴重で生々しい証言を得ることができた。

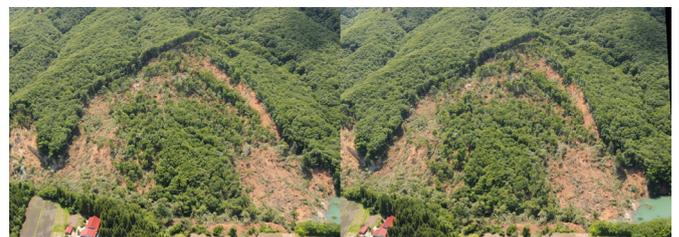
岩手県市野々原の磐井川右岸に起きた地すべりによって磐井川がせき止められ、地すべりダムが形成された。この地すべりの発生場所は、防災科研の地すべり地形分布図によって地すべり地形の移動体として図示されていたことから、過去の地すべりの再滑動であることが明らかにされた。この地すべりは変動幅が約500m、奥行き約500mに達する規模の地すべりで、対岸の段丘崖に衝突して停止し、磐井川を堰き止めた（写真2）。この地すべりの下流側の斜面には数か所に磐井川に向かって滑る地すべりが発生しており、同様の素因を持った斜面における地すべりであると推定される。

写真2 市野々原地すべりの空撮写真(立体視ペア)

Photo 2 Oblique aerial photograph of the Ichinonohara landslide (Stereo-pair).

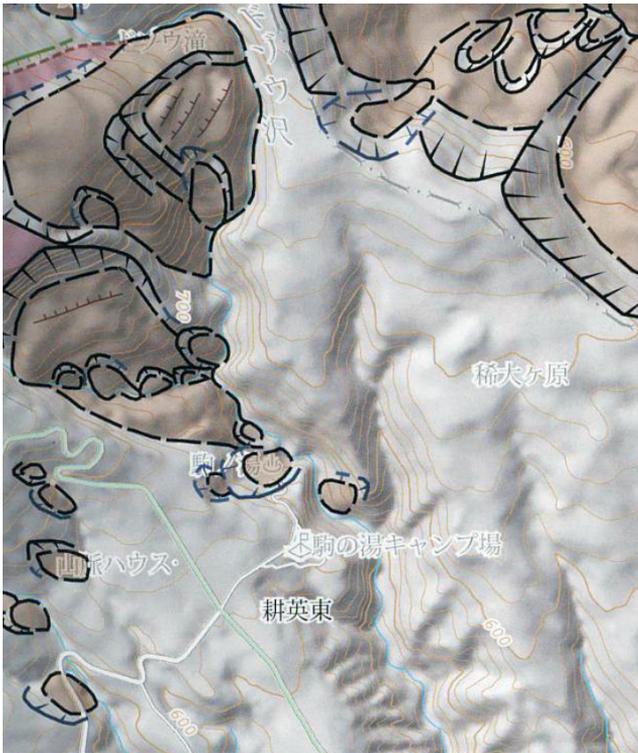
図6 駒の湯温泉周辺の地すべり地形分布図
Fig. 6 Landslide map of Komanoyu hot spring.

ドゾウ沢の土石流は発生地点から駒の湯温泉まで約5km流下した。助かった経営者の証言から、駒の湯温泉を土砂が襲ったのは地震後10分ほど経過した時点と推定されている。地震前の駒の湯温泉の建物はドゾウ沢の河床より30m程高い場所に建てられていた。ここは再判読によって作成された地すべり地形分布図(図6)によると、過去の地すべり地形の移動体であったが、この移動体は今回の地震では変動していない。

検証するために、震源域となった範囲である5万分の1地形図「焼石岳」,「栗駒山」の2面分について地すべり地形の再判読を実施した（図6にその一部を示す）。

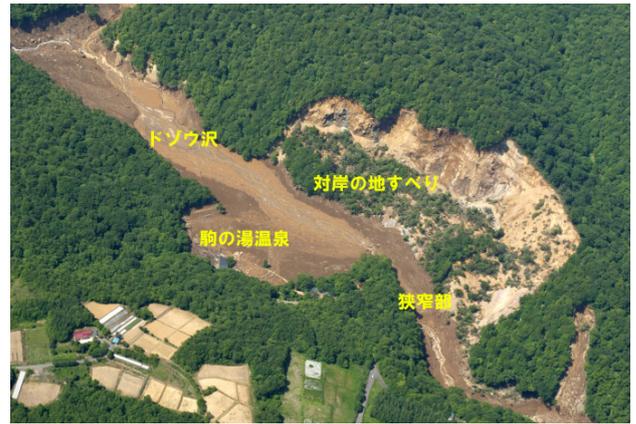
しかし、駒の湯温泉の対岸の斜面には幅500mに達する幅の広い地すべりが発生した(口絵8, 写真3)。この地すべりの変動域の下流側はドゾウ沢の狭窄部となつて

写真3 駒の湯温泉を襲った土石流と対岸の地すべり
Photo 3 Debris flow and landslide hazard at Komanoyu hot spring.

いたため、地すべり移動体の一部は狭窄部を塞ぐ形で停止した。地すべり発生後に上流から流下してきた土石流は、ドゾウ沢を堰き止めた地すべり移動体によって行く手を遮られたため、駒の湯温泉付近の河道において渦を巻くような形で滞留し、土砂を溜めていった。土石流の土砂が堆積することによって、河床は急速に上昇し、地震前の河床から30mほど高い位置に建てられていた温泉の建物も土石流の土砂に巻き込まれたと推定される。対岸の地すべりが起きなければ、土石流はほとんど滞留することなく、下流に流下した可能性が大きいと考えられる。駒の湯温泉がドゾウ沢の谷壁斜面の中では比較的標高の低い位置にあった地すべり移動体上に立地していたことも災いしたと考えられる。ドゾウ沢の土石流のように火山地域で発生する地すべりは、土石流化して長距離流下する事例が多いので、谷沿いに位置する建物では災害時に注意が必要である。

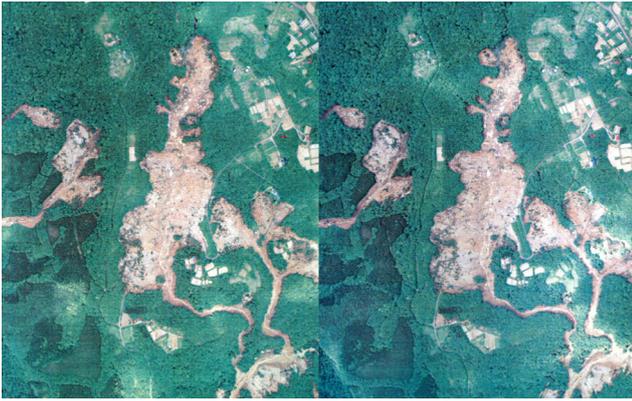
この地域で発生した地すべりは、写真4に示したように谷の両岸から連続的に崩れ落ちた土砂が谷の中に流れこんで流動化した様に見える。しかし滑落崖の形状などを手掛かりに見ると、写真の範囲内において、少なくとも20数個の地すべりブロックに分かれて発生したことが読み取れる。そしてその多くに以下のような共通性が認められる。第一にすべりを起こしたすべり面を空中写真(写真4)の実体視で判読すると、ほぼ同じ標高においてすべりが生じている。これはこの地域の地すべりが全体としてほぼ同一の地層をすべり面として、それより上の地層が変動したことを示している。元の斜面の傾斜

写真 4 栗原市耕英地区で集中的に発生した緩勾配の層すべりの発生状況の空中写真（アジア航測撮影）
Photo 4 Aerial photographs of landslides in the Koei district of Kurihara City (Asia Air Survey).

はそれぞれに差異があるが、すべり面自体はかなり緩い勾配であることが読み取れる。この耕英地区の地すべりは1984年に起きた長野県西部地震で生じた御嶽高原の地すべり（写真5、図7）と類似性が高い。御嶽高原の地すべりは御嶽山起源の軽石層をすべり面として、数か所で発生したことが明らかにされている（植原ほか、1985）。耕英地区の地すべりは現地での調査ができなかったが、その発生状況から、御嶽高原の地すべりと同様、降下火山碎屑層がすべり面となって発生した層すべりである可能性が大きいと考えられる。

栗原市の耕英地区では道路が寸断されて孤立したほか、地域内に多数の地すべりが発生している。この地区で発生した地すべりに対する現地調査は、栗原市から入城の許可が得られず、実施できなかった。そこで毎日新聞社機に同乗して空撮した際の上空からの観察と、航測会社から入手した空中写真(写真4)の判読などに基づき、分かる範囲で得られた知見を基に述べてみたい。

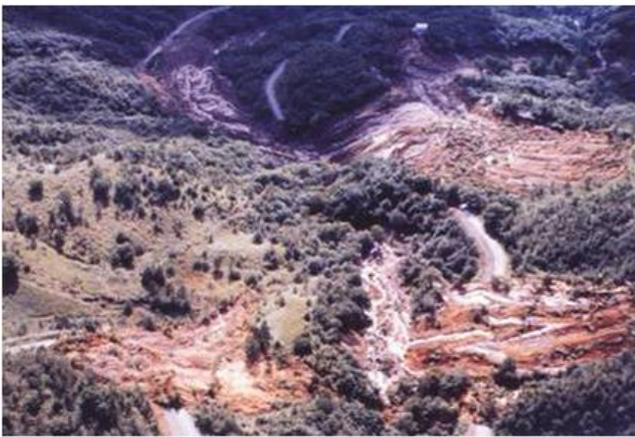
写真 5 1984年の長野県西部地震による御嶽高原の地すべりの発生状況
Photo 5 Aerial photographs of landslides in the Ontake-Kogen.

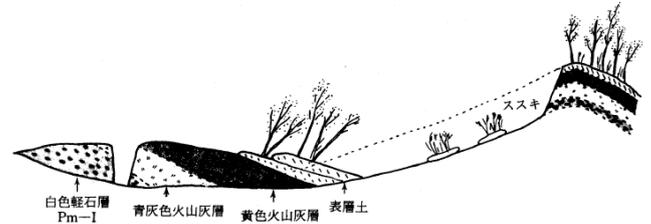
図 7 御嶽高原地すべりの模式断面図（植原ほか、1985）
Fig. 7 Longitudinal cross section of Ontake-Kogen landslide.

質条件が異なっても、ある特定の地層をすべり面として滑動を起こす層すべり型の地すべりが多く発生している。例えば1984年の長野県西部地震で発生した幅800m、奥行き1,300mの御嶽山の大规模崩壊では、千本松軽石層がすべり面となって発生した。また前述の御嶽高原の地すべりはPM-I層とされる白色軽石層の下底がすべり面となって発生している（図7）。また1949年に栃木県で起きた今市地震では、軽石層がすべり面となった地すべりが多数発生していることが報告されている

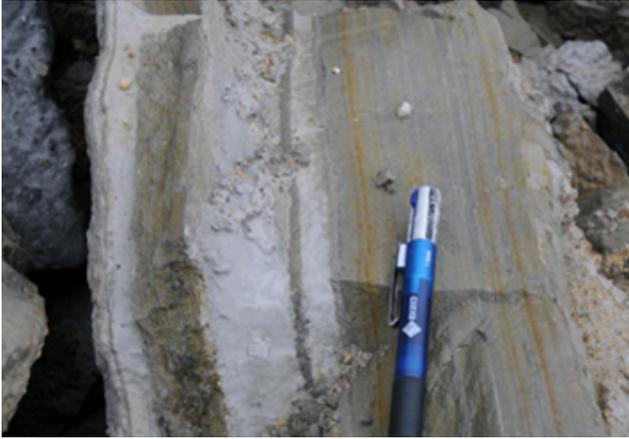
今回の岩手・宮城内陸地震においても、耕英地区の地すべりなど層すべりと推定される地すべりが多数認められる。荒砥沢地すべりも古いカルデラ内に堆積した湖成層がすべり面となったことが調査ボーリングで明らかにされているが、発生状況から考えて湖成層中で震動によって強度低下を起こすような層準ですべりが生じた可能性が大きいと推定される。荒砥沢地すべりの移動体の中や周囲の露頭で見いだされる湖成層は写真6の様な地層で、粒径や鉱物組成が様々に異なる無数の細かい層理から構成されている。このように地震による地すべりでは、他の要因の地すべりと比べ、特定の層準がすべり面となって変動を起こしている地すべりが比較的多く発生していることが再確認された。

写真 6 荒砥沢地すべりの移動体中にある湖成層。かつてのカルデラ湖底に堆積した地層

Photo 6 Lake deposit of old caldera in landslide mass.
