2009年に発生した水土砂災害に見る地域防災上の課題

The Issue of Regional Disaster Prevention Countermeasures in the Case of 2009 Flood and Sediment Disasters

2. 山口県防府市の特別養護老人ホームの土石流災害 (写真1から写真9)

5. 兵庫県佐用町幕山川で発生した水害時の自主避難中の事故 (写真10から写真14)

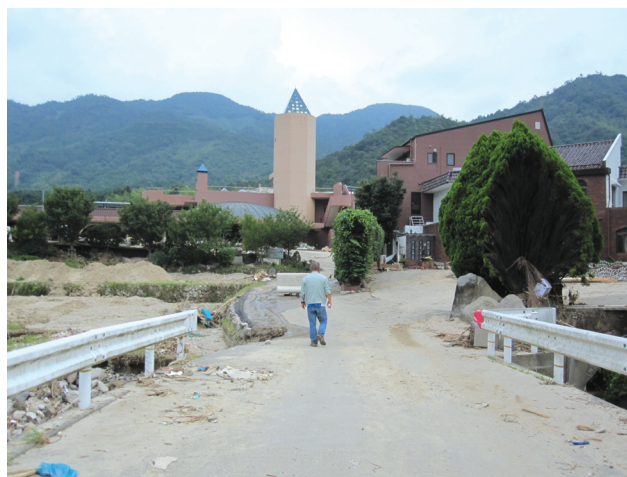
写真1 特別養護老人ホーム「ライフケア高砂」の入口（佐波川の支流（真尾谷川）に架かる橋）

Photo 1 Access to nursing home Life Care Takasago.

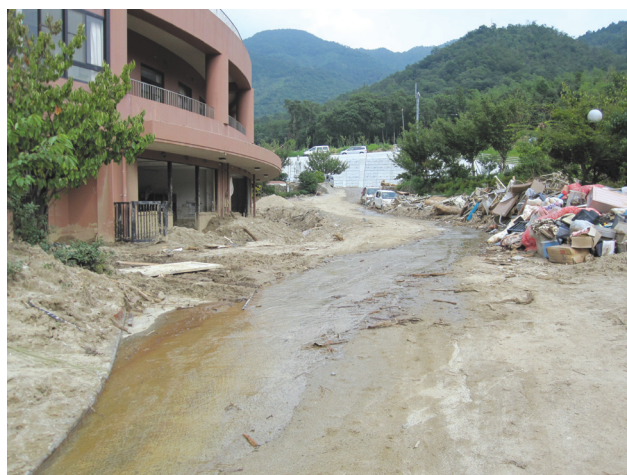
写真2 ライフケア高砂（本館建物）の北側面。画面奥の施設裏手から土石流が流下した。

Photo 2 North side of the main building of Life Care Takasago. Flood water had entered from the back-yard of the building.

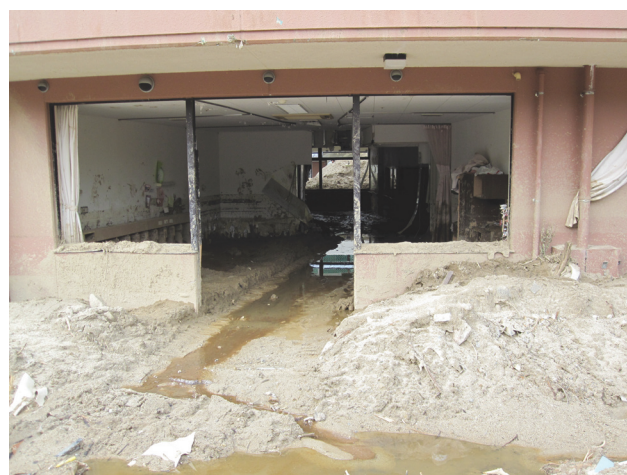
写真3 土砂が流入した老人ホーム本館居室の窓

Photo 3 Debris flow broke living room windows in the main building of nursing home Life Care Takasago.

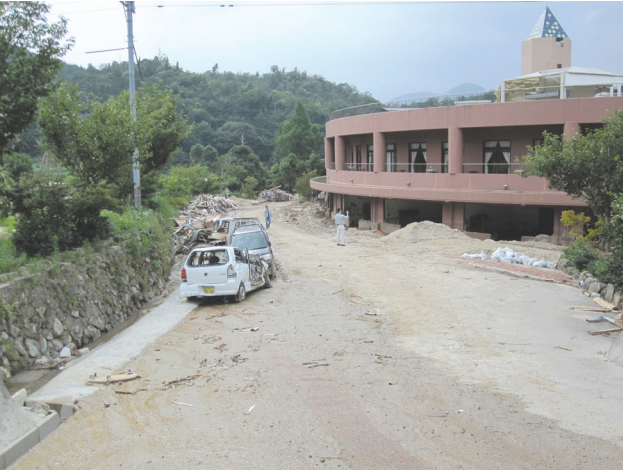
写真4 建物背後から土砂の流下方向を見る。
Photo 4 The view from the backyard of the main building.

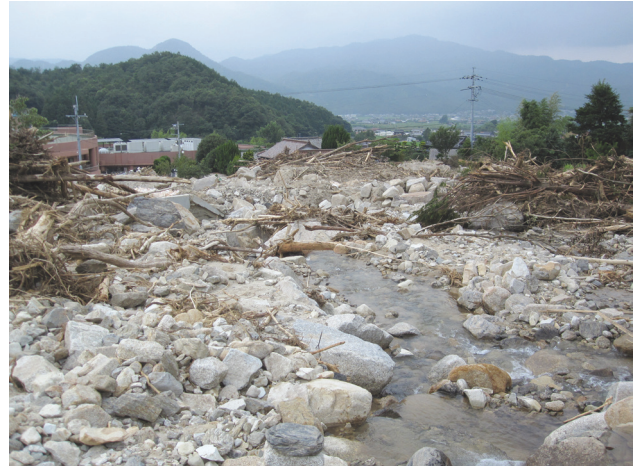
写真7 後背斜面に形成された土石流の流下後の水路
Photo7 Situation of the channel after the flood and sediment disasters on the slope of the facility.

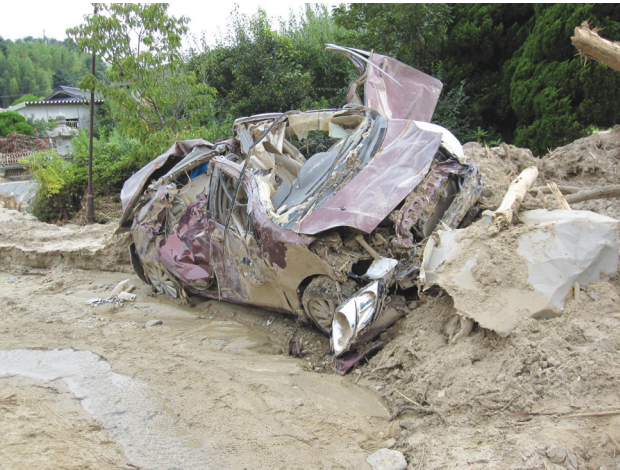
写真5 土石流で破壊された乗用車
Photo 5 Automobile destroyed by debris flow.

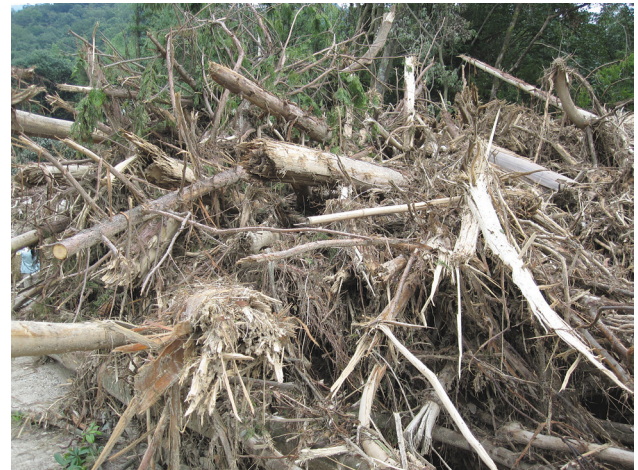
写真8 堆積した流木
Photo 8 Accumulation of many drift woods.

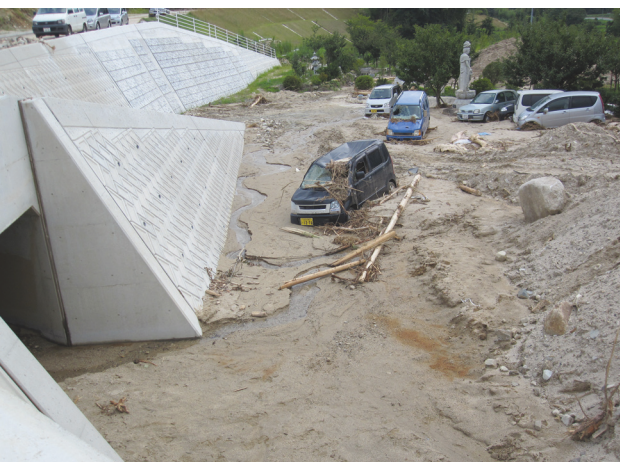
写真6 施設背後の擁壁に設けられた小水路
Photo 6 The water channel was installed at the protection wall of the nursing home Life Care Takasago.

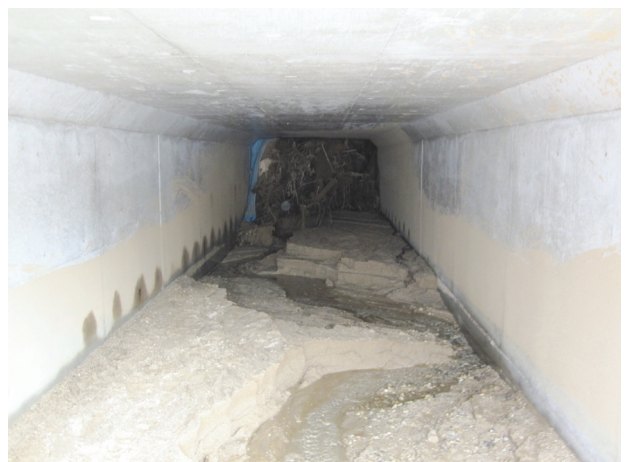
写真9 擁壁に設けられた水路用のトンネル。内部は堆積した土砂と流木で埋まっている。
Photo 9 Tunnel filled with drift woods and sand.

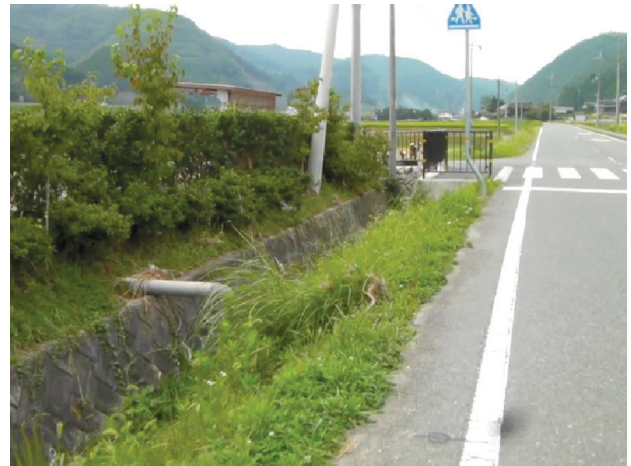
写真10 複数の住民が流された場所
Photo 10 The place where several residents were carried away by the flood.

2009年8月9日には兵庫県佐用郡佐用町を中心とした河川流域の氾濫災害が発生した。特に注目されたのは本郷地区の住民複数名(本報告作成時点では行方不明者がいるので最終的な死者数は未確定であるが、救助された人も含めて流された人の数は10名程度といわれている)が、増水した幕山川を超えて指定避難所である佐用町立幕山小学校に避難する途中で、幕山川と並行して流れる用水路に流されて死亡または行方不明となった。この事件に至る時間経過を整理したものを表3に示した。

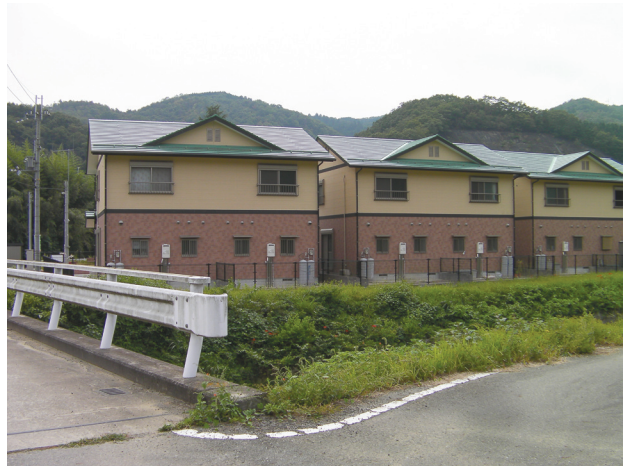
写真11 犠牲者が出た住民の済む町営幕山住宅
Photo 11 Apartment houses managed by the local government where flood claimed the lives of residents.

幕山団地が建設されたのは平成17年で、比較的新しい。住民も地域にもともと住んでいた人たちではないという証言もあり、また人の移動も多かったという声も聞かれた。住民のリスク認知と平時のコミュニティとの関係についてもさらなる調査が必要である。

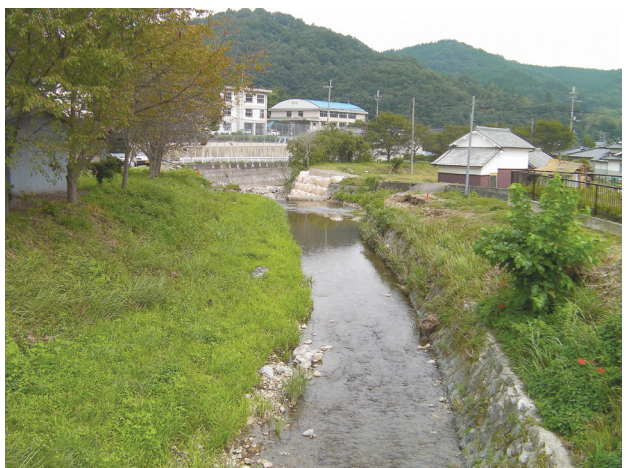
写真12 水が溢れた幕山川(中央に見える丸屋根の建物は住民が避難しようとした幕山小学校)
Photo12 Makuyama river had overflowed. The dome-topped building is Makuyama elementary school (evacuation shelter).

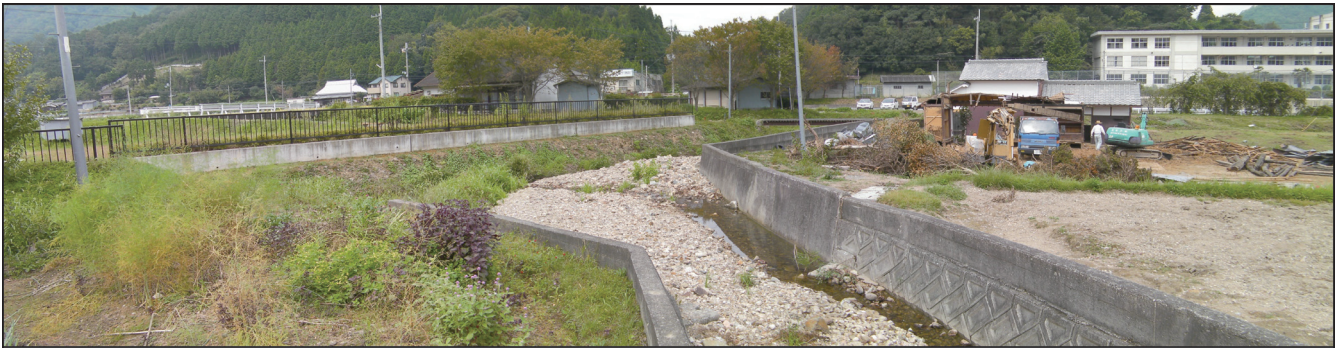
写真 13 幕山川に南側から流入する水路。合流部付近の住宅が被災し、取り壊されている。
Photo 13 Southern branch of the Makuyama river. The junction point flooded and destroyed a house.
