## 平成21年7月中国・九州北部豪雨における防府市の被害と消防活動

川田真也\*・植竹政樹\*・三隅良平\*\*・若月 強\*\*

### Damage and Activity of Fire Department of Hofu during the Chugoku-Kyushuhokubu Heavy Rainfall in July 2009

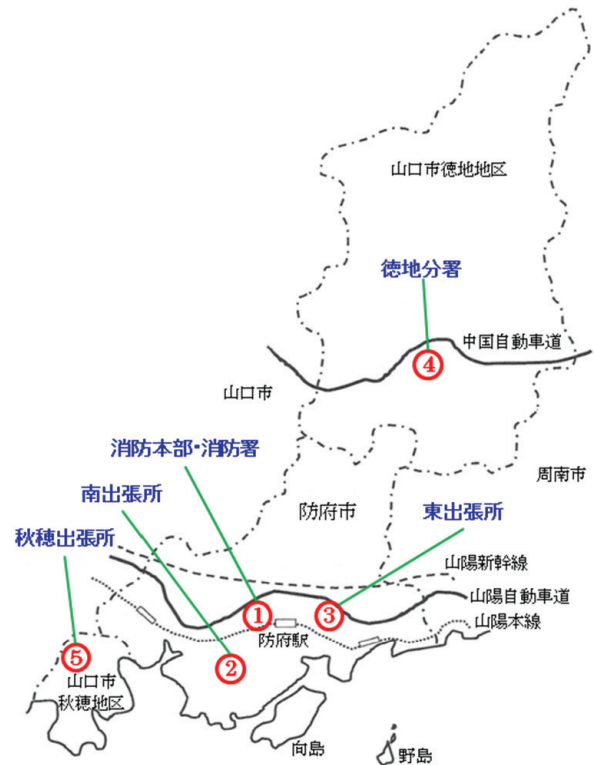
図2 防府市消防本部の署所の配置図  
(平成20年版消防年報を編集)

示した(防府市消防本部, 消防年報)。防府市消防本部は、山口市の二つの地区(旧徳地町と旧秋穂町の地区)を市町村合併の関係で山口市から事務委託されており、消防団と消防水利に関する以外はこの地区についても消防業務を請け負っている。特に徳地地区は、人口は防府市の1割にも満たないが、面積は、防府市の1.5倍にも相当する。表2は、防府市消防本部の消防職員の階級別比較人員の表であり、防府市消防本部は、山口市からの派遣職員5名を含む151人で構成されている。図1は、防府市における消防機関の組織図である。組織上は、消防長と消防団長を筆頭にしている組織がそれぞれあるが、実災害の活動を実施する部隊編成上は消防長の指揮命令下に入り消防団長以下も活動することになっている。防府市消防本部は、図2で示すように、防府市内を防府市消防署・東出張所・南出張所、山口市徳地地域を徳地分署、山口市秋穂地域を秋穂出張所で管轄している。消防署所の配置場所は図で示すとおりであり、主に東出張所が防府市東部地域、南出張所が防府市西部を管轄し、防府消防署が市の中心部と各出張所のサポートをしている。表3は、消防職員の署所別の配置状況を示した。通常の災害

Fig. 2 The layout drawing of fire station in Hofu City Fire Department.

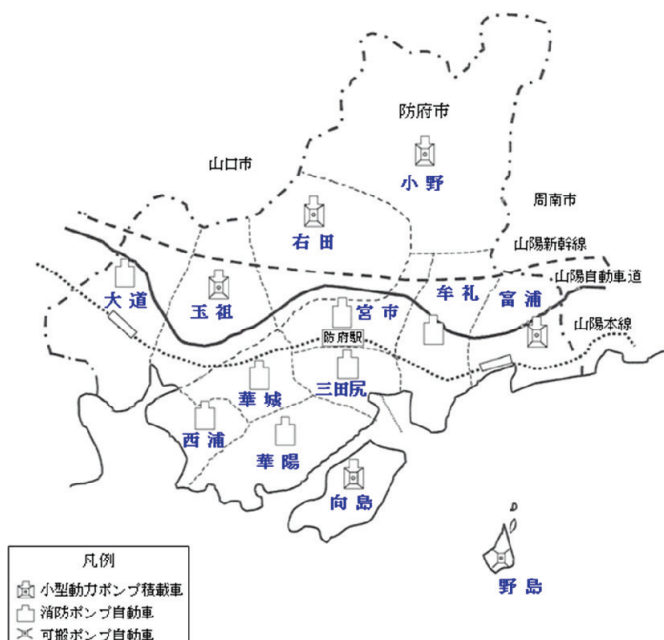
図 3 防府市消防団の配置状況と所有車  
（平成 20 年版消防年報を編集）

防府市消防団は、防府市水防団の役割を兼務している（防府市地域防災計画）。防府市を 13 の地域にわけ、13 分団と団本部から消防団が成り立っている。各分団には、各種資器材が整備されており、ポンプ車等も所持している。市町村合併の関係で、消防事務に関することは山口市から 2 地区に関して委託されているが、消防団に関することは委託されていないため、防府市消防団は防府市のみを図 3 の配置で各分団が担当している。また、表 4 に、各分団別の人員を示した。団員の定数は、408 名であり、現在は 398 名が活動している。そして、大規模な今回の災害では、地域に密着した消防としての団員の活動は、大変貴重なものであった。

Fig. 3 The placement situation and the possession car of Hofu City Fire Volunteer.

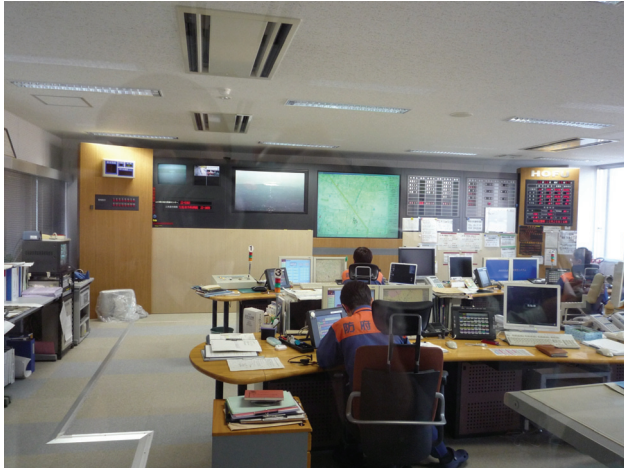
写真 1 防府市消防本部通信指令室(筆者撮影)  
Photo 1 Command And Control Center of Hofu City Fire Department.

写真1は、防府市消防本部の指令室である。防府市消防本部は通常、5人体制で活動をしており、最大8件の通報まで一度に対応ができるようになっている。指令室では、最新の各種気象情報表示、防府市消防本部の各隊の現況表示、高所カメラの画像の配信等がされており、防府市内の状況と隊の状況が現在進行形で判るようになっている。防府市消防本部への7月21日の要請件数は、119番通報で307件ある。最も通報がかかってきた時間帯は午後12時～13時の間であり、1時間で130件もの出動要請があった。数多くの通報に対応するため、消防本部では通常の2倍の人員にあたる11名で指令室の対応をした。また、119番通報以外にも、消防署には出動要請等の電話連絡が加入電話であり、それらには隣室で、電話機4台を駆使し、通報に対応した。表7に、7月21日の電話回線別入電件数を示す。119番通報を電話回線別にみると、固定電話からが148件、携帯電話からが151件となり、通報の中心は固定電話と携帯電話ということがわかる。また、警察電話からの入電件数が6件であることから、まず、住民は消防本部に通報していることがわかる。

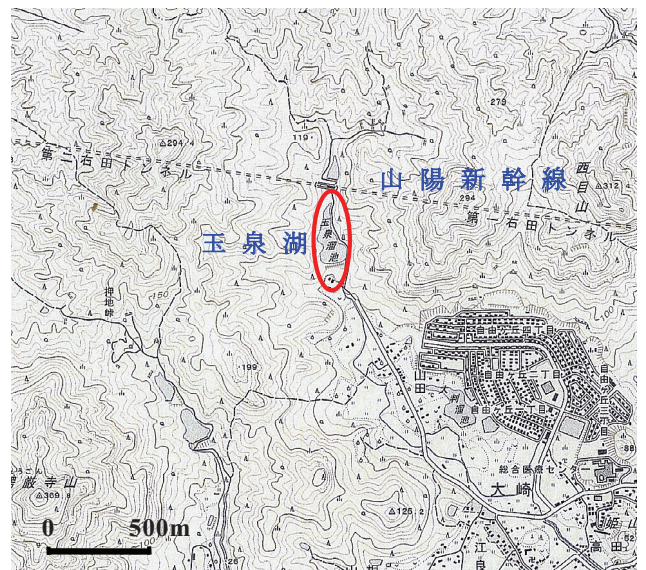
図7 玉泉湖周辺の地形図

玉泉湖は、防府市の西部に位置し、1941年に作られた農業用の溜池である(図7)。平成21年7月中国・九州北部豪雨の防府市消防本部への最初の通報は玉泉湖の災害であった。通報内容は、「玉泉湖付近の用水路が氾濫した。」であった。現場には、消防隊1隊と管轄地域の消防団が向かった。

最終的に、この現場は、素川において土石流が発生し、県道大内右田線に流入するとともに、山陽新幹線の桁下1mの高さまで土砂が流出した。また、玉泉湖においても多量の土砂が流入した。流入した土砂の影響による貯水量の減少から、今後の農作業に影響を及ぼすことが懸念されている。今回の災害を受けて、この災害の発生源となった素川に1基、砂防堰堤が国土交通省直轄防災関連事業(第二次)により建設されることになった(国土交通省、HP)。素川とは別流域になるが、上流部にある長尾溜池は、貯水池全体が土砂で埋まった。

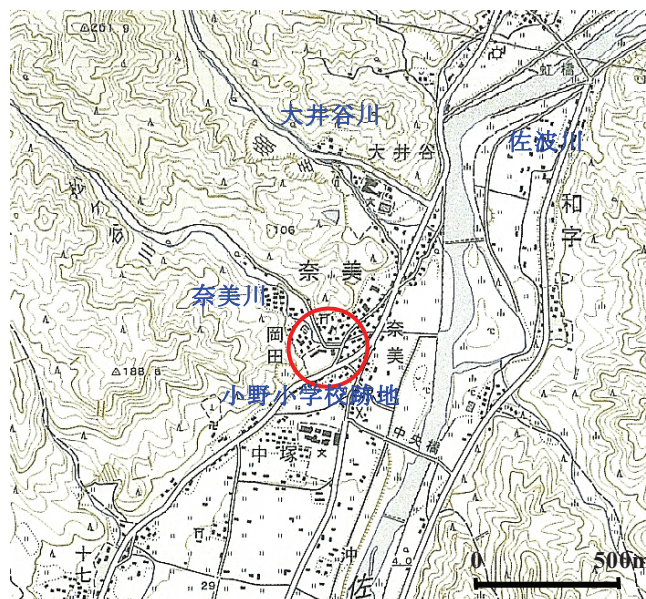
図 9 松ヶ谷周辺の地形図  
(国土地理院 25,000 分の 1 地形図を編集)  
Fig. 9 Topography near Matsugaya.

奈美川において、土石流が発生し、1 名の方が亡くなられた。また、土石流により流された流木が、佐波川水系奈美川の最上流の橋で河道を閉塞したことにより、上流部の河道が土砂で埋没した。このことにより、越流が発生し、周辺の住宅団地や下流域の住宅地に土石流が流れ込み、数多くの住宅で床下・床上浸水、土砂の流入による被害が発生した (写真 2)。被害の多くは、新興住宅地で見受けられた。また、越流により道路が寸断され、上流部の数件の民家の住人が一時孤立状態となり、福岡県の防災ヘリコプターで救出された。

今回の土砂流の発生源となった奈美川 (松ヶ谷川) に 1 基の砂防堰堤が国土交通省直轄砂防災害関連緊急事業 (第二次) により建設されることが決まっている。

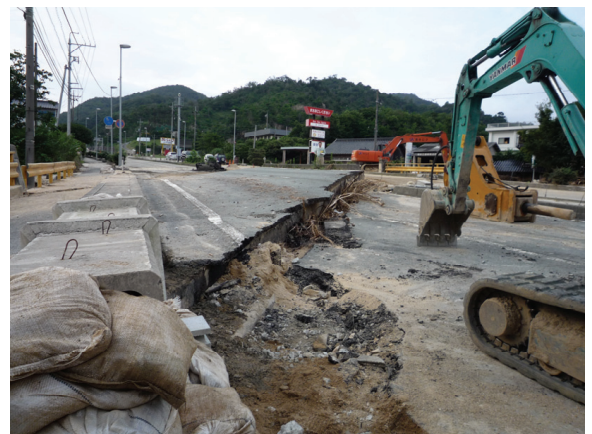
写真3 勝坂の被害状況(筆者撮影)

現場に出場した隊員の話によると、最初は大量の水が道路を流れ、その後に大量の土砂が流れてきたとのことだった。また、10tトラックが下り坂を転げ落ち数十mも飛んだのを見た証言するものもいた。相当な勢いで、雨水と土砂が国道を流れ落ちたということだ。この現場では、出場時に乗車していた消防車等4台も被害を受け、廃車になった。国道262号線の防府市側の大規模な災害被災箇所は、トンネルの出口から南側に約2kmの山陽新幹線高架下にまで及んでいる。また、トンネル出口の脇道から上る防府市の斎場も被害を受けている。

土石流は国道262号に隣接する剣川にも流れ込み、河川沿いの数多くの民家が床下・床上浸水の被害を受けた。さらに、土石流による岩や流木が河道を埋め尽くしたことにより、山陽新幹線より下流域では流路が住宅地の方向を向き、数多くの住宅で浸水被害や土砂流入の被害を受けた。

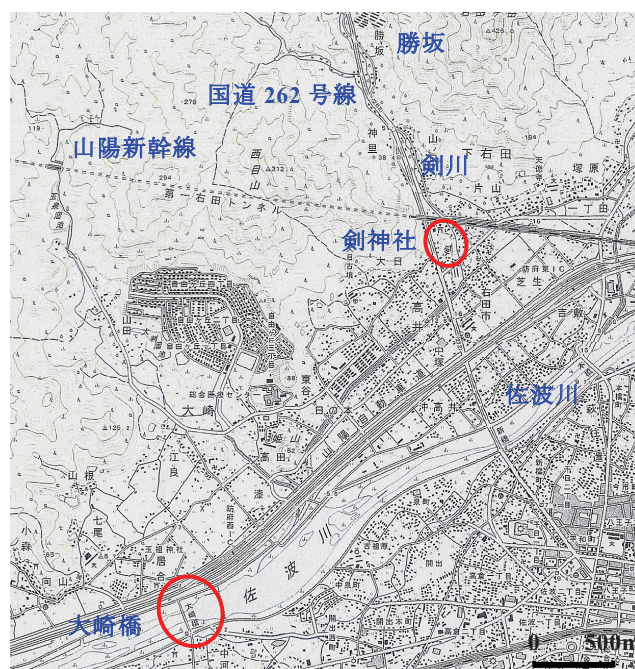
図 14 勝坂と大崎橋周辺の地形図

剣神社周辺を中心に行ったが発見できず、さらに約3 km 下流、佐波川本流の大崎橋付近で、救助犬が発見した(図14)。防府市内で発生した豪雨災害の行方不明者の救助活動は災害発生から8日後の7月28日、終了した。初めて、救助犬の活動を目の当たりにした人は、救助犬の嗅覚に大変驚いていた。救助犬の活躍は、行方不明者の救助時間の短縮に大変貢献した。
