## 2011年東北地方太平洋沖地震による利根川流域の液状化被害

### Liquefaction Damage of the Tonegawa River Basin During the 2011 Tohoku Earthquake

Nobusuke HASEGAWA, Takahiro MAEDA, Shinichi KAWAI, Shohei NAITO, Asako IWAKI,  
Ken Xiansheng HAO, Nobuyuki MORIKAWA, Hiroki AZUMA, and Shigeki SENNA

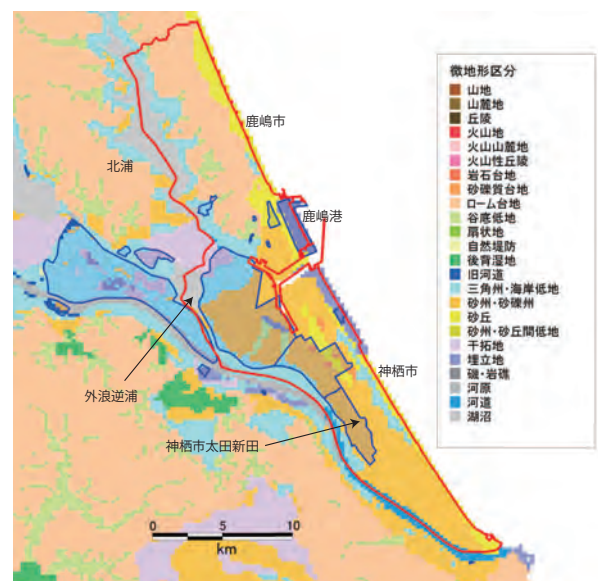
図2 太平洋沿岸地域（赤線内）の微地形区分と液状化範囲（防災科学技術研究所の地震ハザードステーション（J-SHIS）のデータを使用。オリジナルデータは若松ほか（2004）による。青色で網掛けした範囲は液状化が発生した範囲）

Fig. 2 Geomorphologic classification map in pacific coastal area (inside of the red line) and liquefaction area (use the data of Japan Seismic Hazard Station (J-SHIS) of NIED. The original data is Wakamatsu *et al.* (2004). The painted areas with blue show the liquefaction areas).

神栖市は鹿島港に隣接する海岸部の埋立地、海岸低地、砂州・砂礫州、砂丘が分布する。北浦と外浪逆浦（そとなさから）沿岸部には三角州と埋立地が分布する。図3右に示すように、明治時代には神栖市の中央付近に神之池があり、現在では一部を除き埋め立てられている。図3右に示すように、海岸付近、北浦、神之池の埋立地といった人工地盤以外の地盤（自然地盤）でも液状化が発生している。自然地盤において液状化が発生した場所における微地形区分は、図2に示すように、三角州、砂州・砂礫州、砂丘、谷底低地である。なお、図2に示す神栖市太田新田付近は、微地形区分では砂州・砂礫州となっているが、この一帯は昔砂利採取場であり、砂利を洗うための池を埋め戻した土地が多く存在している。住民へのヒアリングによると、このような場所で液状化が発生しているとのことであった。

一方、鹿嶋市は、図2に示すように、ローム台地を取り囲むように、太平洋側は埋立地と砂丘、南側は砂州・砂礫州、三角州、西側は三角州が分布する。また、ローム台地からの河川による侵食と堆積により谷底低地が形成されている。鹿嶋市においては、海岸付近の埋立地の他に、三角州、砂州・砂礫州、砂丘、谷底低地といった自然地盤でも液状化が発生した。ただ、海岸付近の埋立地を除き、多量の噴砂を伴う大規模な液状化は発生していない。

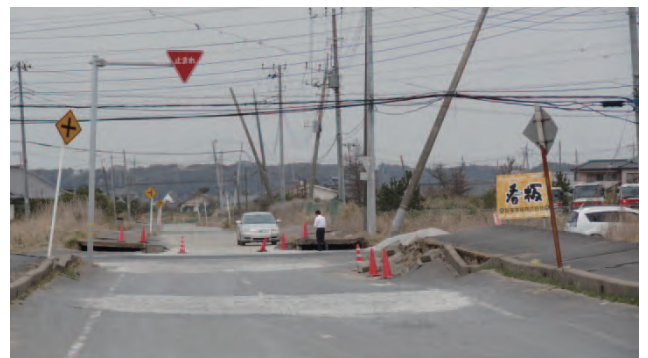
「写真1」液状化により歩道下の水路が浮き上がり、多くの電柱が傾いていた。この地区のいくつかの住宅では

塀が沈下により傾いていた。この地区全体で多量の噴砂を伴う大規模な液状化が見られた(神栖市平泉)。

写真1 歩道下の水路の浮き上がり、電柱の傾斜(神栖市平泉)  
Photo 1 The rise of waterway under side walk and slant of telephone poles (Hiraizumi, Kamisu).

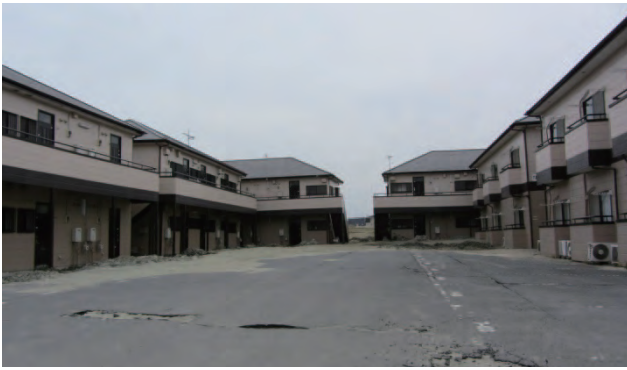
「写真2」多量の噴砂とともに家屋が50 cm程度沈下していた。周辺にも噴砂が多く見られ、この地区全体で液状化が見られた(神栖市深芝)。

写真2 多量の噴砂と家屋の沈下(神栖市深芝).  
Photo 2 A large quantity of sand boil and the substance of houses (Fukashiba, Kamisu).

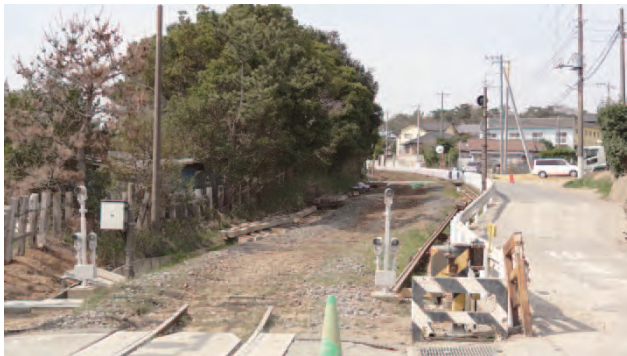
「写真3」池を埋めて盛土した部分が写真右側に滑動した。鹿嶋臨海鉄道の軌道は大きく湾曲し、線路は撤去されていた。線路わきの道路には約1 mの段差が発生していた(鹿嶋市鉢形)。

写真3 盛土の滑動による軌道の湾曲(鹿嶋市鉢形)  
Photo 3 A track curves by sliding of the embankment (Hachigata, Kashima).

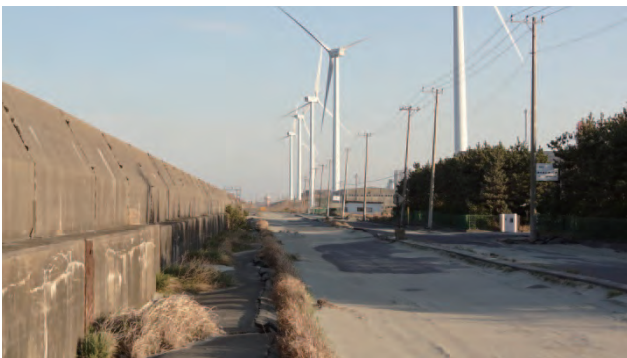
「写真4」鹿嶋港に隣接する埋立地では多量の噴砂が見られた。また、水路の護岸は崩れ、道路は地盤沈下により波打っていた(鹿嶋市新居浜)。

写真4 埋立地における多量の噴砂(鹿嶋市新居浜)  
Photo 4 A large quantity of sand boil in reclaimed land (Niihama, Kashima).

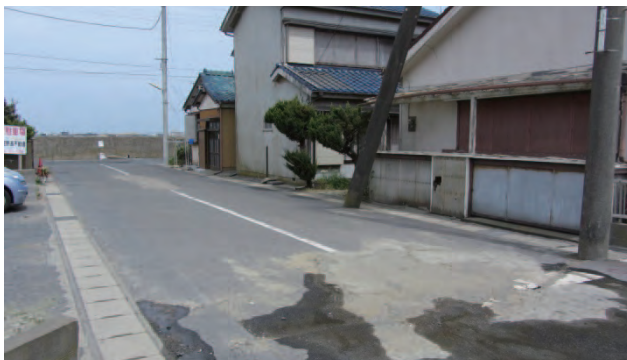
写真5 小規模な噴砂(銚子市大橋)  
Photo 5 Small quantity of sand boil (Ohashi, Choshi).

「写真5」わずかに噴砂が見られた程度であり、家屋被害は見られなかった(銚子市大橋)。

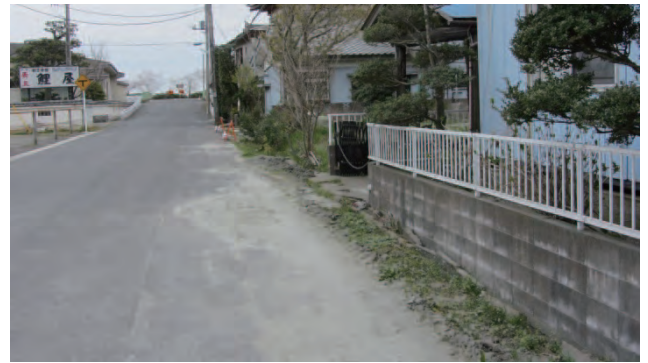
写真6 埋立地の噴砂(東庄町笹川)  
Photo 6 Sand boil in reclaimed land (Sasakawa, Tohnosho).

「写真6」多少の噴砂が見られ、塀の一部が壊れている家屋もあった。細粒分の多い砂が噴出していた(東庄町笹川)

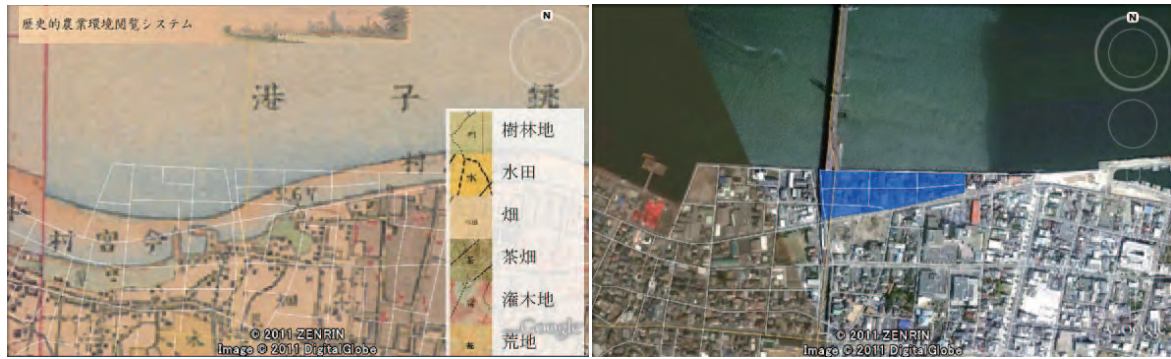
図5 銚子市大橋付近の明治時代の地形図(左)と現況の衛星写真(右). 青で示す範囲は液状化範囲

Fig. 5 Topographical map of the Meiji era (left) and satellite photo in the present (right). A blue area shows a liquefaction area (Ohashi, Choshi).

している(歴史的農業環境閲覧システム)。図5および図6に示すように、銚子市大橋、東庄町笹川付近とも、液状化が発生した範囲は概ね利根川河岸の埋立地である。写真5, 写真6に、液状化被害状況を示す。

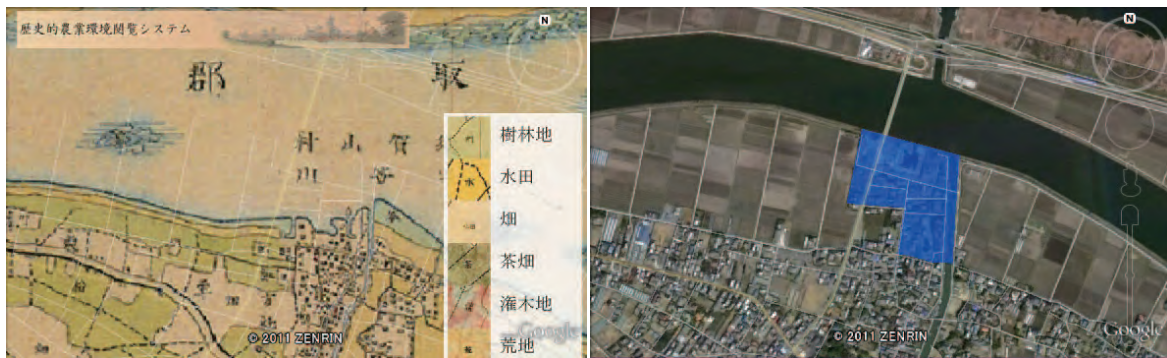
図6 東庄町笹川付近の明治時代の地形図(左)と現況の衛星写真(右). 青で示す範囲は液状化範囲

Fig. 6 Topographical map of the Meiji era (left) and satellite photo in the present (right). A blue area shows a liquefaction area (Sasakawa, Thonosho).

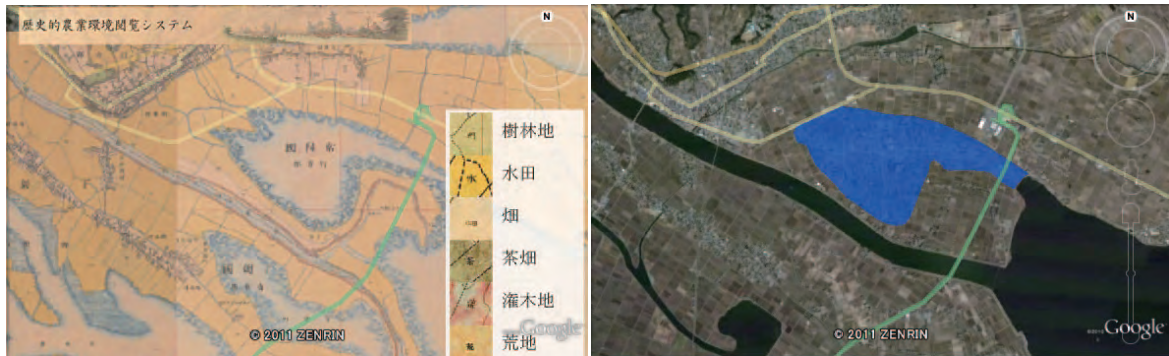
図 10 潮来市日の出付近の明治時代の地形図(左)と現況の衛星写真(右). 青で示す範囲は液状化範囲

**Fig. 10** Topographical map of the Meiji era (left) and satellite photo in the present (right). A blue area shows a liquefaction area (Hinode, Itako).

潮来市では、図10に示すように干拓地(日の出地区)の

ほぼ全域で液状化が発生していた。多量の噴砂が見られ、電柱の多くは傾いていた。また、地盤沈下により道路はあちこちで凹凸が生じ、一部には陥没も見られた。

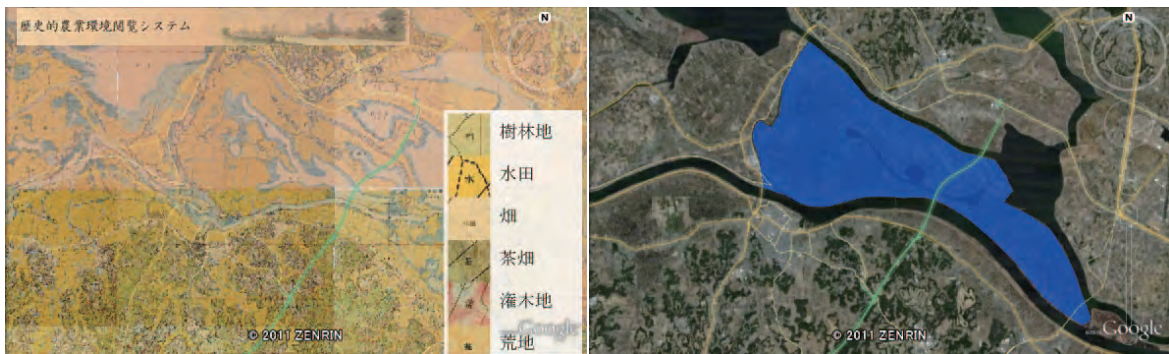
図 13 香取市篠原付近の明治時代の地形図(左)と現況の衛星写真(右). 青で示す範囲は液状化範囲.

**Fig. 13** Topographical map of the Meiji era (left) and satellite photo in the present (right). A blue area shows a liquefaction area (Shinohara, Katori).

香取市では市役所周辺（佐原）、小見川、利根川以北で液状化が発生していた。市役所周辺は、図 11 に示すように、利根川河岸の埋立地である。市役所の正面玄関前は 50 cm 程度アスファルトが陥没していた。また、隣接する香取市保健センターは地盤沈下により 50 cm 程度の段差が生じていた（写真 8）。市役所の東を流れる小野川の護岸は崩れ、市役所の北を流れる十間川では両岸が河川の内側にせり出し、十間川にかかる橋は中央で折れ曲がっていた。小見川地区は、図 12 に示すように、利根川の埋立地である。この地域でも噴砂が見られたが、埋設管周辺の地盤の陥没などの被害が顕著であった。香取市の利根川以北（香取市篠原）では、衛星写真の判読によると、多くの水田で液状化による噴砂らしき痕跡が見られた。この一帯の水田の多くで液状化が発生したという市役所での情報とあわせて、この一帯で広く液状化が発生したと判断した（図 13）。ただ、範囲が広く、そのほとんどが農地であり立ち入りが難しかったことから現地調査では水田における噴砂の一部を確認できただけである。

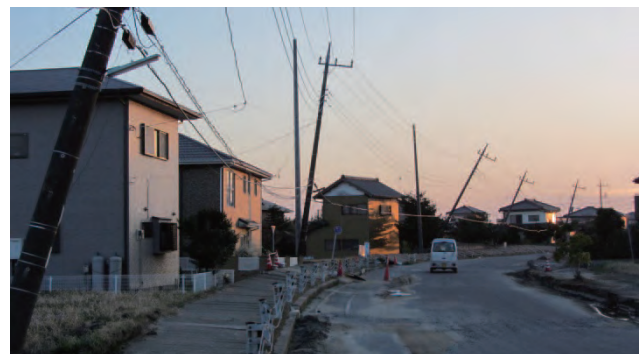
「写真7」多量の噴砂がみられ、多くの電柱が傾いていた。まっすぐ立つ電柱は、新たに設置した電柱である。干拓地全体が液状化していた(潮来市日の出)。

写真7 道路に広がる噴砂と電柱の傾斜。まっすぐ立つ電柱は復旧のために新たに建てた電柱(潮来市日の出)

Photo 7 Sand boil spread through a road and the slant of the telephone poles. The telephone poles which stood straight was built for restoration newly (Hinode, Itako).

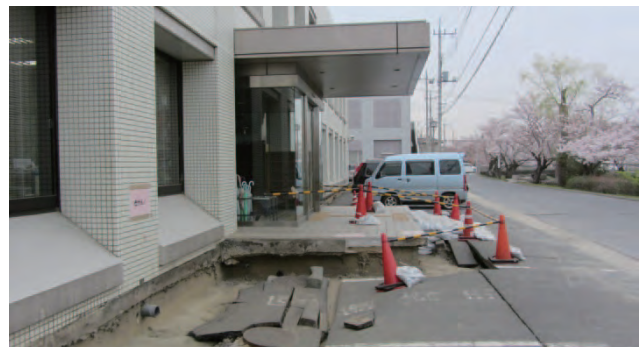
「写真8」写真は香取市保健センター前の地盤沈下の状況。50 cm 程度の段差が生じていた(香取市佐原)。

写真8 香取市保健センター前の地盤沈下(香取市佐原)  
Photo 8 Subsidence in front of katori health center (Sawara, Katori).

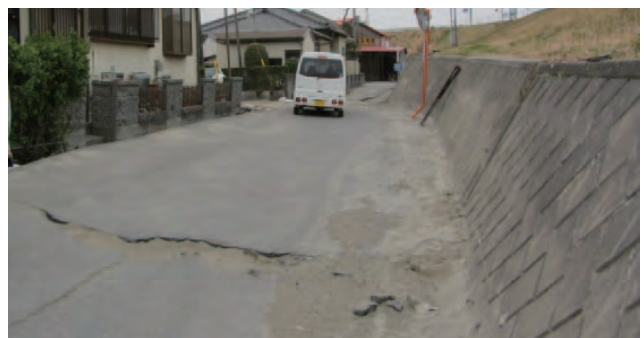
「写真9」利根川堤防護岸と道路との境界から多量の噴砂がみられ、道路が大きく沈下していた(神崎町神崎本宿)。

写真9 多量の噴砂による道路沈下(神崎町神崎本宿)  
Photo 9 Subsidence of a road by a large quantity of sand boil (Kozakihonsyuku, Kozaki).

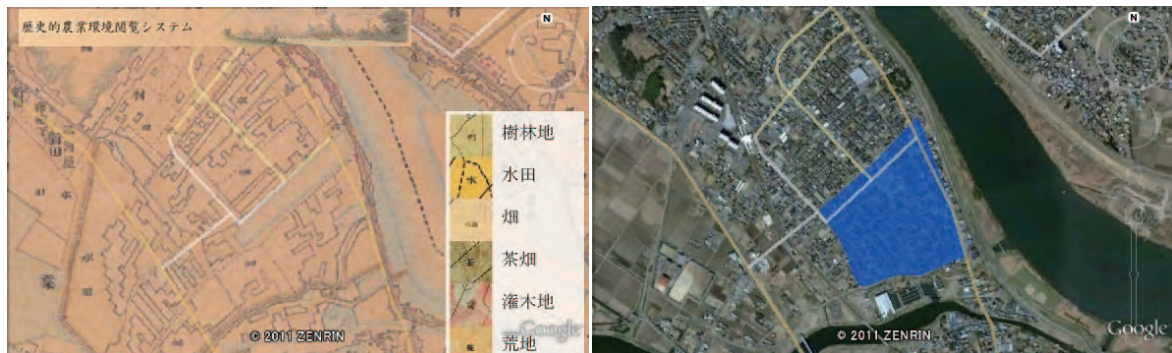
図 16 我孫子市布佐付近の明治時代の地形図(左)と現況の衛星写真(右)。青で示す範囲は液状化範囲

Fig. 16 Topographical map of the Meiji era (left) and satellite photo in the present (right). A blue area shows a liquefaction area (Fusa, Abiko).

我孫子市布佐地区は、図16に示す池の埋立地周辺で大規模な液状化が発生していた。調査時点では復旧が既に始まり、噴砂の多くは片づけられていたが、所々には噴砂が残り、電柱の多くが傾いていた(写真10)。地盤沈下による家屋被害が多く発生していた。

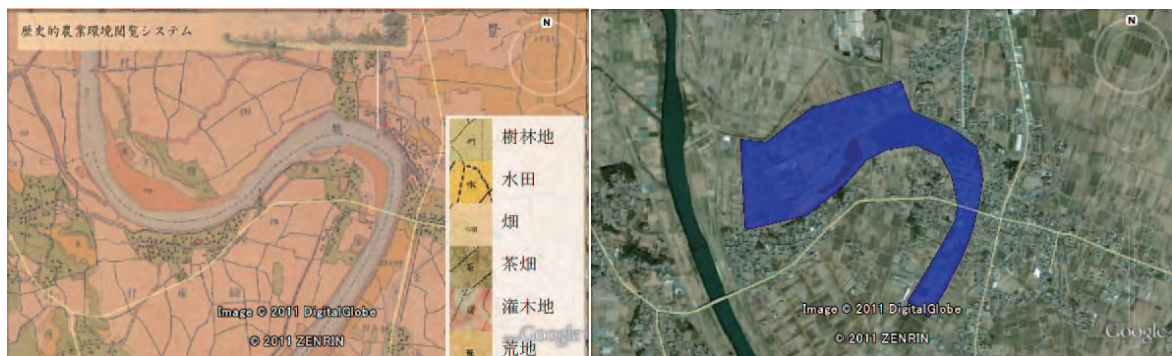
図 17 下妻市千代川付近の明治時代の地形図(左)と現況の衛星写真(右)。青で示す範囲は液状化範囲

Fig. 17 Topographical map of the Meiji era (left) and satellite photo in the present (right). A blue area shows a liquefaction area (Chiyokawa, Shimotsuma).

下妻市千代川地区は、図17に示すように、鬼怒川の旧河道に位置する場所で液状化が発生していた(写真11)。

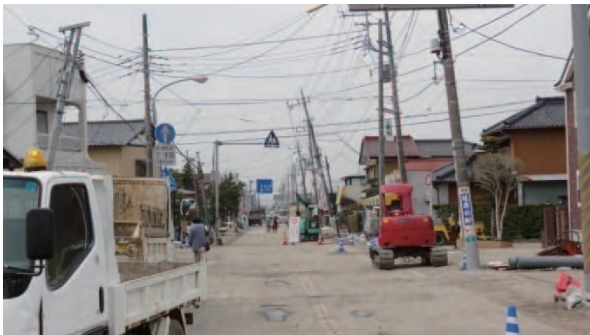
写真10 一帯で大規模な液状化が発生. 多くの電柱が傾いていた(我孫子市布佐).  
Photo 10 Large-scale liquefaction occurs in the whole area. Many telephone poles are slanted.

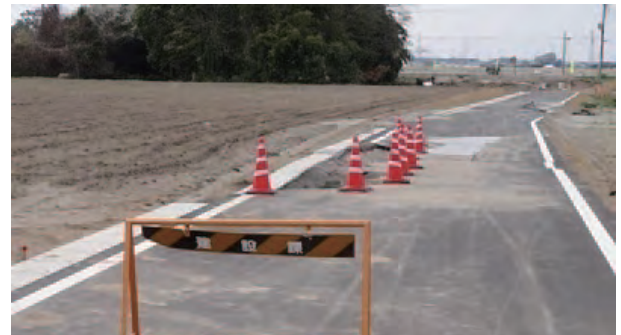
写真12 噴砂と陥没(常総市吉野)  
Photo 12 Sand boil and cave-in (Yoshino, Jyoso).

常総市吉野地区は、図18に示すように、小貝川の旧河道で液状化が発生し、一部陥没が見られた(写真12)。

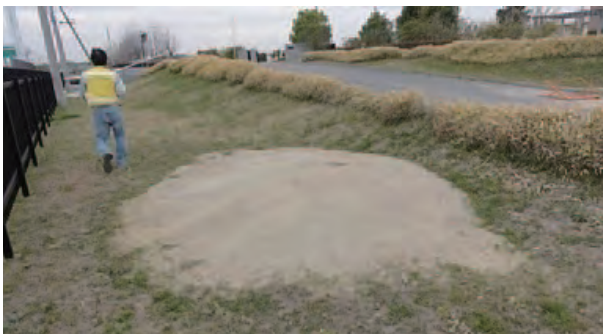
写真11 広範囲に噴砂が発生(下妻市千代川)  
Photo 11 Sand boil occurs widely (Chiyokawa, Shimotsuma).

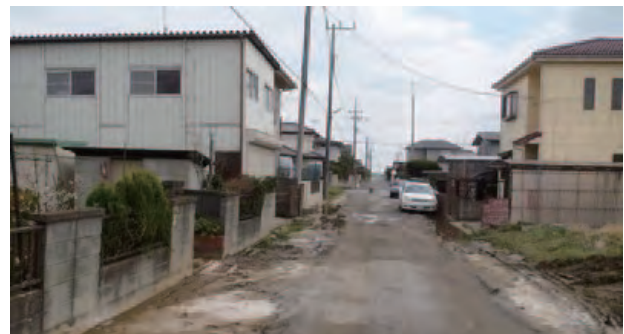
写真13 道路の噴砂(坂東市岩井グリーンランド)  
Photo 13 Sand boil spreading through a road (Iwai greenland, Bando).

坂東市岩井グリーンランド地区は、図19に示すように、浅間沼を埋め立てた地区である。多量の噴砂が見られた(写真13)。また、地盤沈下による家屋被害も見られた。
