2014年2月の南岸低気圧による大雪における災害の概要と 防災科研の対応ならびに今後の対策の方向性

Snow Disaster Caused by a Cyclonic Heavy Snowfall in February, 2014, and Countermeasures Taken by the NIED and its Future Direction for Disaster Prevention

Keywords: Cyclonic heavy snow fall, Avalanche, Emergency snow disaster control measures

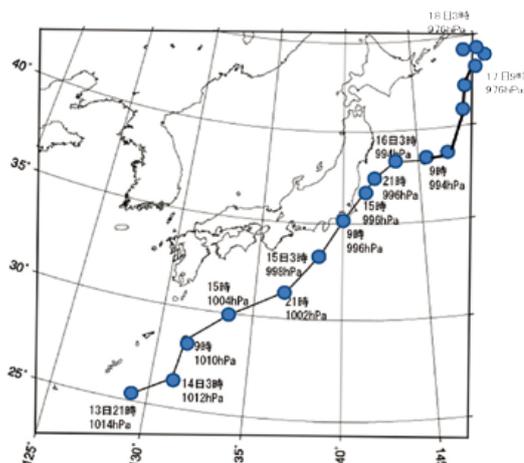
ばした。これは南岸低気圧の動きが遅かったことも影響しているものと考えられる(図1)^{3),4)}。山梨県内では気温がマイナスで推移したため降雪が続き、積雪が24時間で1m以上増加した。熊谷市や前橋市、宇都宮市、東京などでは、はじめは雪だったが気温上昇に伴ってみぞれ、雨に変わっている。短時間に高強度の降雪(場所によっては降雨)が非雪国に大量に降ったことで、住家やハウス等の倒壊、孤立を含む交通障害などの多くの被害をもたらした。

図1 2014年2月13日～18日の南岸低気圧の動き^{3),4)}

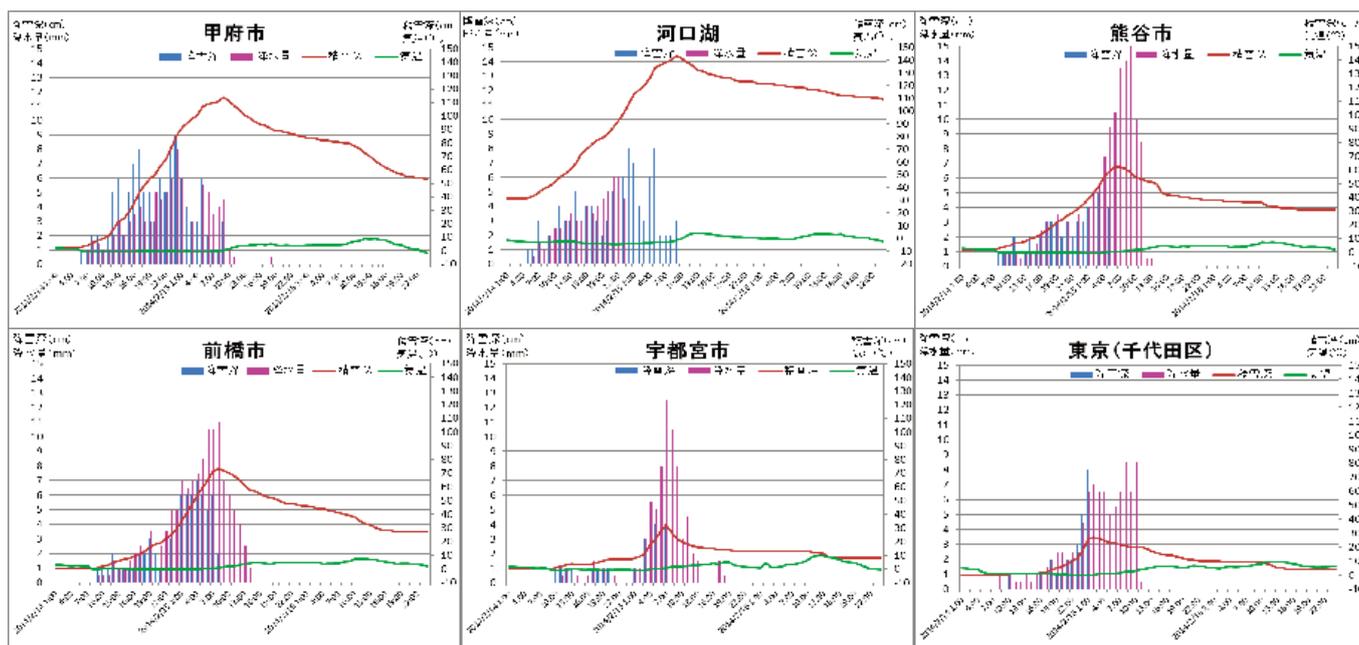
山梨県内の観測点では時間積雪深差で18cmという高強度降雪も記録した。

図2 関東甲信地方の主要地点における毎時の降水量, 降雪深, 積雪深, および気温(気象庁データより作図)

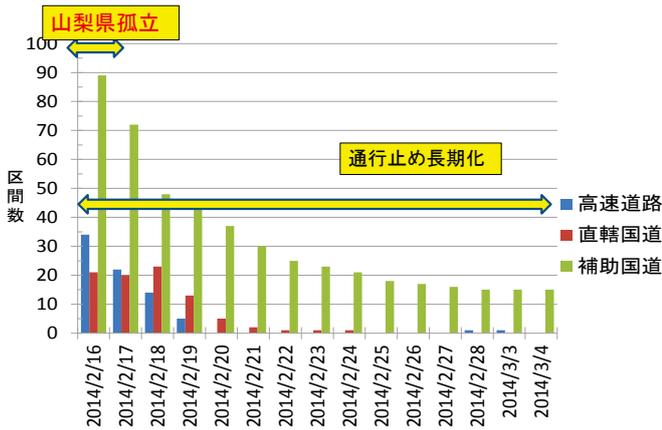
継続した。国が直接管理している国道や都道府県が管理している補助国道は、当初多数の区間で通行止めとなった(図3)²⁾。山梨県は道路、JRがすべて県境でまひし、一時的に県自体が孤立状態となった(図4)⁵⁾。地元道路管理者の懸命な除雪や国土交通省テックフォース(図5)⁶⁾、新潟県をはじめとした近隣県からの除雪支援などで交通障害は徐々に減少した。また、3月3日にも雪崩による通行止めが発生するなど、通行止めが長引いたのは山間部で多発した雪崩による除雪障害が要因として考えられる。

図3 2014年2月の大雪による道路通行止めの発生状況²⁾
Fig. 3 Roads closed due to the 2014.2 heavy snowfall²⁾.

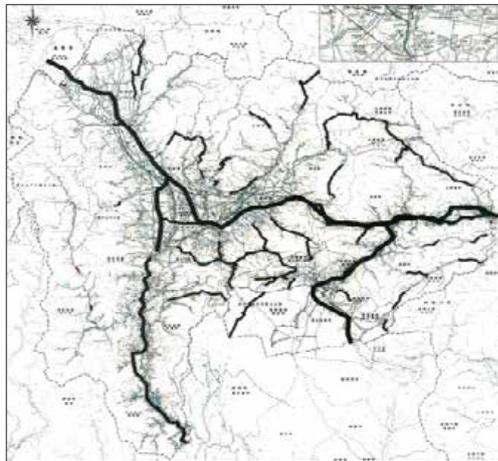
図4 2014年2月の山梨県内の大雪による通行止め状況⁵⁾
Fig. 4 Roads closed in Yamanashi Prefecture due to 2014.2 heavy snowfall⁵⁾.

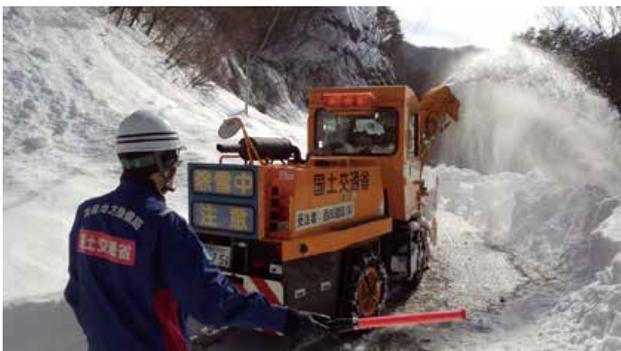
図5 国土交通省テックフォースによる除雪支援 (国土交通省北陸地方整備局撮影)
Fig. 5 Snow removal by Tech-Force of the Ministry of Land, Infrastructure, Transport and Tourism, Hokuriku Regional Development Bureau.

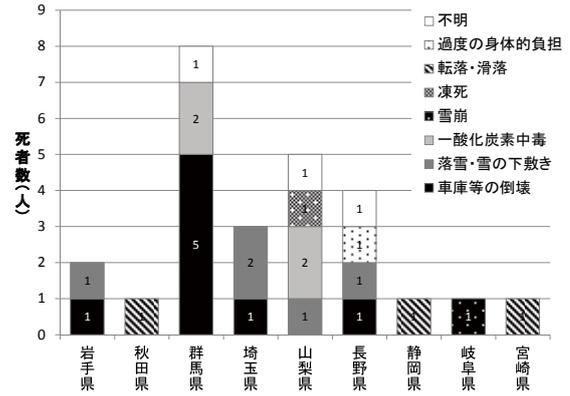
図6 2014年2月の都道府県別の大雪による死者数²⁾
Fig. 6 Number of victims by prefecture of the heavy snowfall in 2014.2²⁾.

大雪で亡くなられた方が最も多かったのは、群馬県の8名、次いで山梨県5名、長野県4名、埼玉県3名である(図6)²⁾。群馬県では車庫等の倒壊による犠牲者が多く、山梨県では一酸化炭素中毒、凍死といった要因が多い。負傷者数は、埼玉県や東京都での軽傷者が多く、人口密集地帯における路面の積雪や凍結による転倒等が要因と考えられる(図7)²⁾。

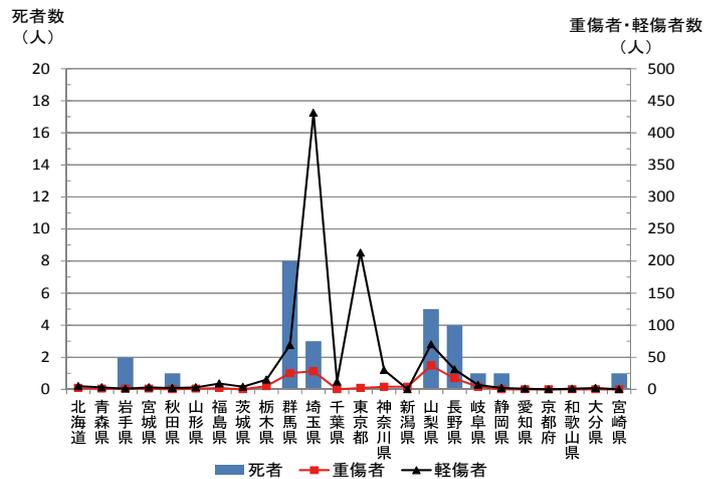
図7 2014年2月の都道府県別の大雪による死者数，負傷者数²⁾
Fig. 7 Number of persons killed or injured (by prefecture) during the heavy snowfall in 2014.2²⁾.

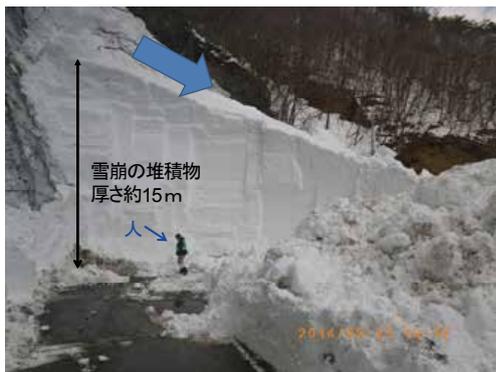
今回の南岸低気圧による大雪では、雪崩も多数発生した(図8, 9)。今回雪崩による人的被害は幸いにも少なかったが、新聞や聞き取り調査によれば数多くの方が雪崩に遭遇し、九死に一生を得ている。また、多くの雪崩が道路や建物に被害を与えた。今回の南岸低気圧による降雪が起因の雪崩は、冬型の降雪では雪崩が発生しないような樹木が密生している斜面で発生している(図10)。これは、図11に示すような柱状や鼓状のさらさらとした崩れやすい結晶が短時間に大量に降ったことが原因であると考えられる。(詳細は本報告, P.31-38 参照)

図8 道路上に堆積した深さ15mの雪崩のデブリ (甲府市 2/23)

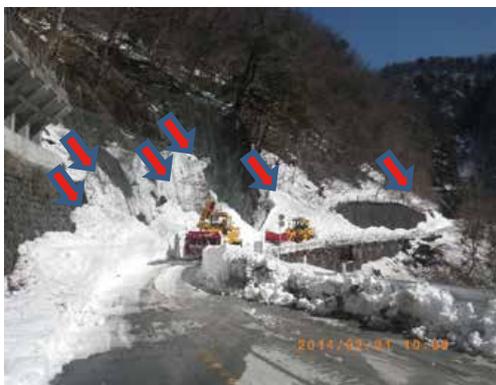
図9 多発した雪崩の調査(山梨県 2/21)

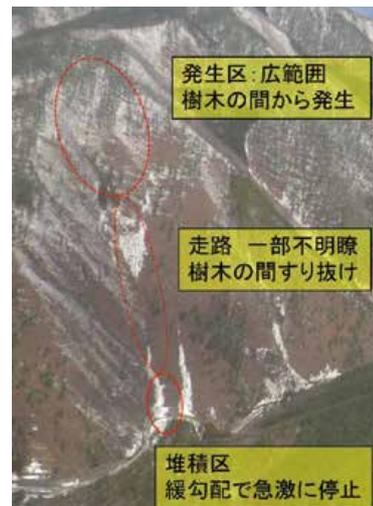
図10 山梨県内で発生したな雪崩の特徴
Fig. 10 Characteristics of the avalanches in Yamanashi Prefecture.

今回多発した雪崩は、数 10 cm 雪が積もると崩れ落ちるような状況が推定され、見通し角も 35 度に停止し、流下速度は通常の表層雪崩よりも遅いことが予想される。そのため、衝撃荷重はこれまでよりも小さく見積もることができる。また、樹木が密生しているところでも雪崩が多発しており、これまでの雪崩危険箇所点検方法では雪崩発生箇所が把握できない。そのため、今回の雪崩の発生箇所の履歴を的確に把握しておくことが必要である。また、落石ネット等と雪崩対策を併用するなどの方策も検討する必要がある。

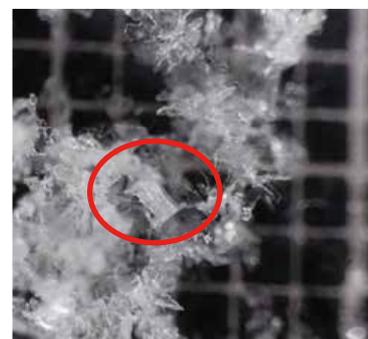
図11 低気圧による降雪の雪の結晶(諏訪市にて4/3採取)
Fig. 11 Snow crystal images from the snowfall caused by a cyclone (Suwa 4/3).

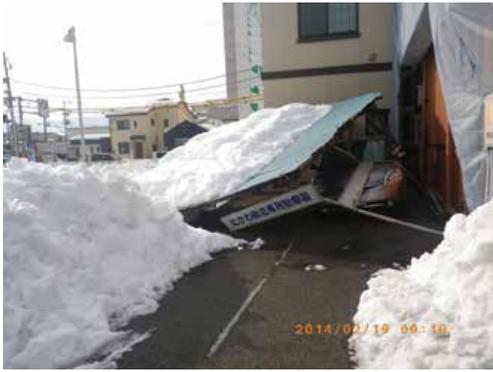
埼玉県や東京都の大型建物が倒壊した地域では、建築基準法の設計積雪深が30 cm, 設計単位体積重量が20 N/m²・cmとなっている。今回の大雪の積雪深はこれ以上となった。屋根には雪が降り積もった後に雨となったために、さらに重量が増したものと推定される⁷⁾。カーポートの倒壊も多発し、多くの死傷者も出た(図6, 12)。これら簡易構造物の設計積雪深は20 cmで、この荷重以上の雪や雨が夜間に降り積もったが、雪を下ろしたり、補強するなどの対策が遅れ、被害が大きくなったと考えられる。

図 12 大雪によって倒壊した簡易駐車場と車の被害(甲府市 2/19)

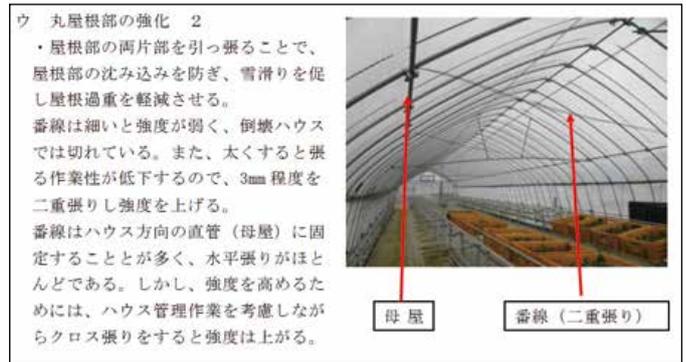
図 14 農業用ハウスの簡易大雪対策(群馬県)^{9),10)}

広範囲にわたっている。とくに群馬県、埼玉県、山梨県等では農業用ハウスが積雪荷重によって多数倒壊した(図 13)。群馬県では、倒壊したハウスだけでなく、倒壊しなかったハウスも詳細に調査した上で、その原因を検討し対策について公開している。倒壊したハウスは、屋根が連続した連棟(1個ずつ単独のものは単棟と呼ぶ。)が多く、また、暖房などの管理ができなかったことも原因と考えられる。対策としては、パイプハウスの肩を番線で補強するような比較的簡易な方法も推奨されている(図 14)^{9),10)}。

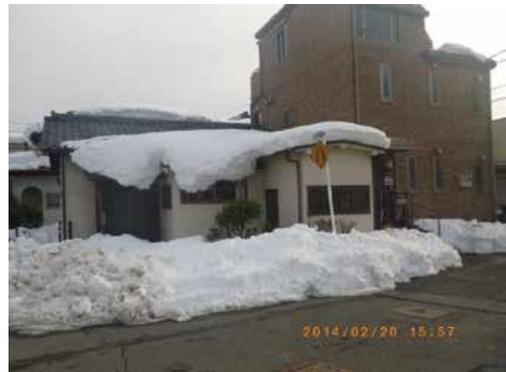
図 15 崩落の危険性のある屋根雪(山梨県 2/20)

関東甲信地方では屋根からの落雪による犠牲者も多かった(図 6)。甲府市内では2月19日にも、暖気により緩んでいた屋根雪が落下する危険性が継続していた(図 15, 16)。防災科研からの屋根雪注意情報は、雪崩の危険性も含めて、テレビやラジオ、新聞などを通じて、周知された(後出)。

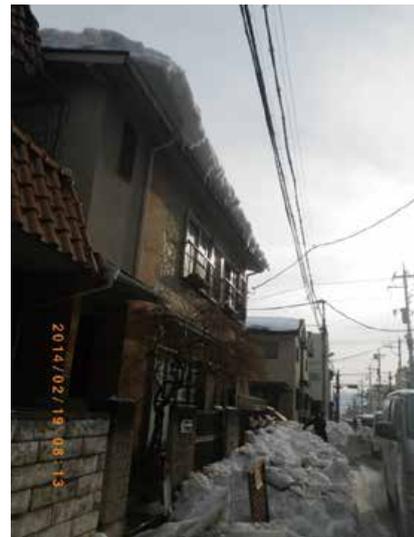
図 16 大雪による交通渋滞と崩落の危険性のある屋根雪(山梨県 2/19)

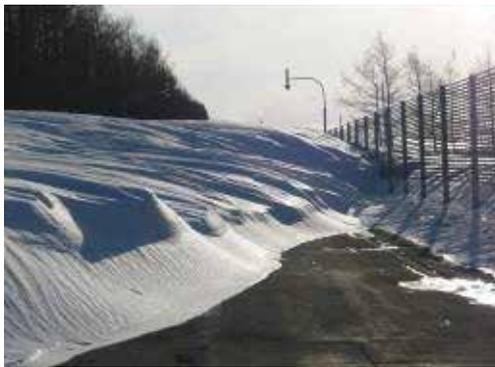
発達した南岸低気圧が北海道東方海上をゆっくりと北上したため、北海道道東地方では2月16～18日には暴風雪警報が出され、吹雪による吹き溜まりや視程障害が連続した。中標津町に設置されている吹雪予測情報¹¹⁾のライブカメラの記録では、激しい吹雪による視程障害が確認できる(図17)。吹きだまりの影響も大きく(図18)、北海道の道路の延長1,000 km以上が通行止めになり、また、JRの立ち往生等の影響も出た。このような大規模な吹雪障害が発生したが情報提供などの対策により、人的被害はほとんどなかった¹²⁾。

図18 吹雪による道路の吹き溜まり(北海道中標津町 2/18)(防災科研根本撮影)

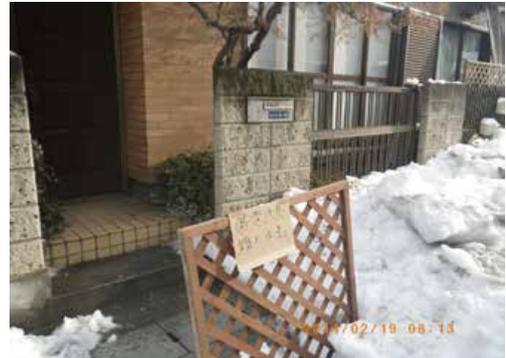
(図19, 20)、全層雪崩の危険箇所が多く見られた。著者らはまず、屋根からの落雪や全層雪崩の危険性について、地元行政・報道機関と連携し、その周知を行った。危険情報は山梨県内のテレビには1日中テロップとして流された(図21)。甲府市では、防

図19 屋根雪の落下のおそれ：地元の方の応急対策(2/19 甲府市内)

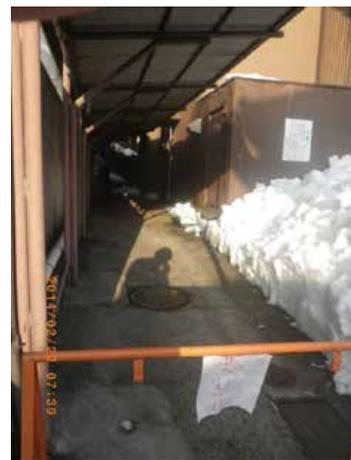
図20 屋根雪の崩落 応急対策(2/19 甲府市内)

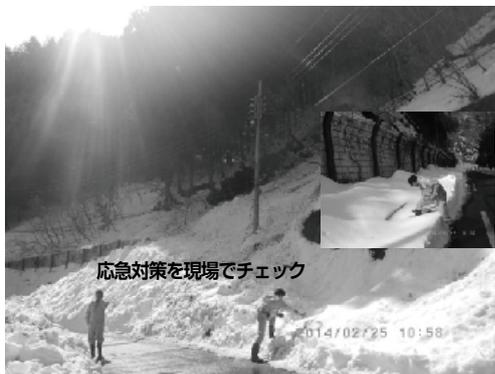
図22 雪崩危険箇所点検と応急対策(山梨県 2/25)
Fig. 22 Identification of dangerous points of avalanche and emergency disaster control measures in Yamanashi Prefecture (2/25).

また新潟県と協力し、山梨県の道路などを地上から点検し、雪崩危険箇所については雪堤や、斜面側の雪を残しての除雪でポケットを確保するなどの応急対策を行った(図22)⁵⁾。さらに、甲府市内の孤立集落解消のため、林道の雪崩の危険性調査を行った。孤立集落解消には、スノーシューやかんじきを使用しての雪中の移動も有効な手段であることが分かった(図23)。宮城県、山形県では、国道を埋めた雪崩の現地調査を行い、国土交通省東北地方整備局の道路管理部署へアドバイスを実施した。また、北海道道東地方でも吹雪調査と中標津町役場へのアドバイスを実施した。

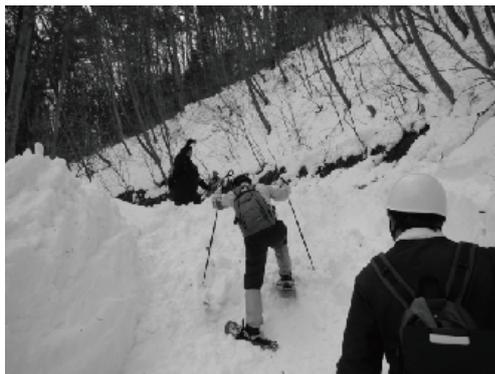
図23 孤立集落解消のための支援(甲府市 2/24)
Fig. 23 Support team working in an isolated district in Koufu-city (2/24).

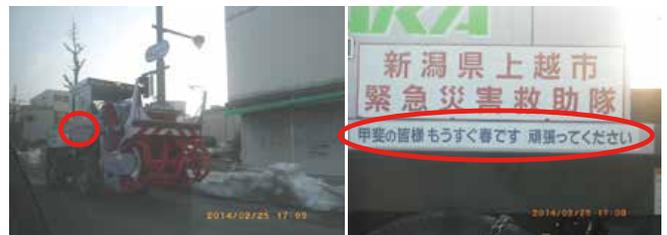
図 25 甲府市への上越市から応援した除雪機械

- 雪国からの除雪応援
(雪国が少雪だったため可能)
- ロータリー除雪車
(大量降雪のため通常建設重機では非効率)
- 大雪による危険性の周知
(テレビ、行政無線利用)(図21)
- ボランティア、地域のつながり
(スコップ・かんじきの援助、身近な除雪による地域コミュニティの醸成)。
