## 低気圧性の降雪により 2014年2月9日に山形県西川町で発生した雪崩の特徴

中村一樹\*・小杉健二\*

### Characteristics of Avalanches Caused by a Cyclonic Snowfall on February 9, 2014 at Nishikawa-machi, Yamagata Prefecture

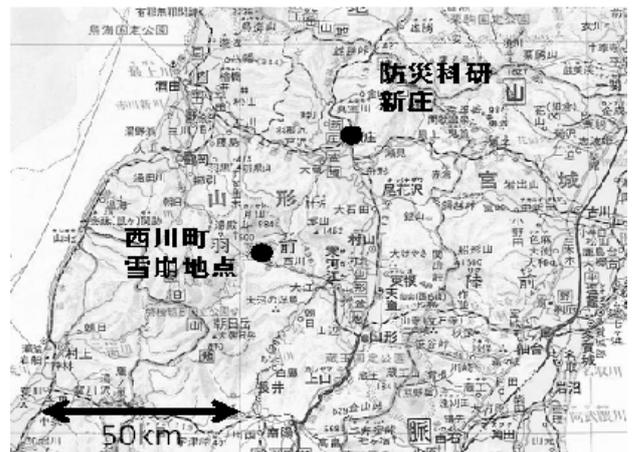
図1 調査地点位置

Fig. 1 Location of the Shinjo Cryospheric Environment Laboratory, Snow and Ice Research Center, NIED (circle in the upper part) and avalanches (circle in the lower part).

2014年2月9日午前7時前に、通行車両から国土交通省へ山形県西川町大字砂子関地内の国道112号沿いで雪崩が発生したとの通報があった(図1参照)。雪崩が確認されたため通行止めとなり、堆積した雪の除排雪作業が行われ、約5時間後に通行可能となった。2014年2月8日～9日にかけて通過した南岸低気圧がもたらした降雪により生じたこの雪崩の特徴を明らかにするために本調査を実施した。

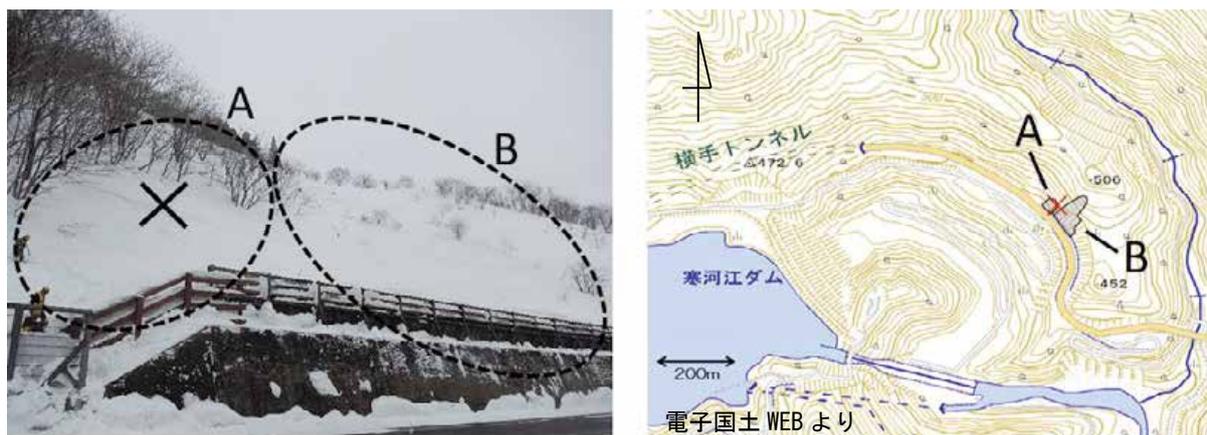
図2 西川町国道112号沿いの表層雪崩発生地点(左写真真点線内にA, Bの2つの雪崩を確認, ×は破断面の積雪断面観測位置を示す)。

Fig. 2 Avalanches observed along Route 112 at Nishikawa-machi (two avalanches A and B, ×: Site of snow pit observation at the starting zone of avalanche A).

雪崩発生状況調査により雪崩発生状況や雪崩斜面の積雪状況について把握した。大小2カ所の雪崩は、南西向き約35度の法面で生じ、破断面を有し発生区のすべり面が積雪中であったこと、及び雪温が氷点下であったこと(後述)から面発生乾雪表層雪崩と判断された。

図2左写真の斜面に向かって左の雪崩Aは、雪崩全長の水平距離約30m、堆積区幅約33m、発生区斜面に向かって右の雪崩Bは雪崩全長の水平距離約100m、堆積区幅約74m(国土交通省現地調査資料図より読み取り)であった。発生区、堆積区の標高も含め調査結果を表1に示す。

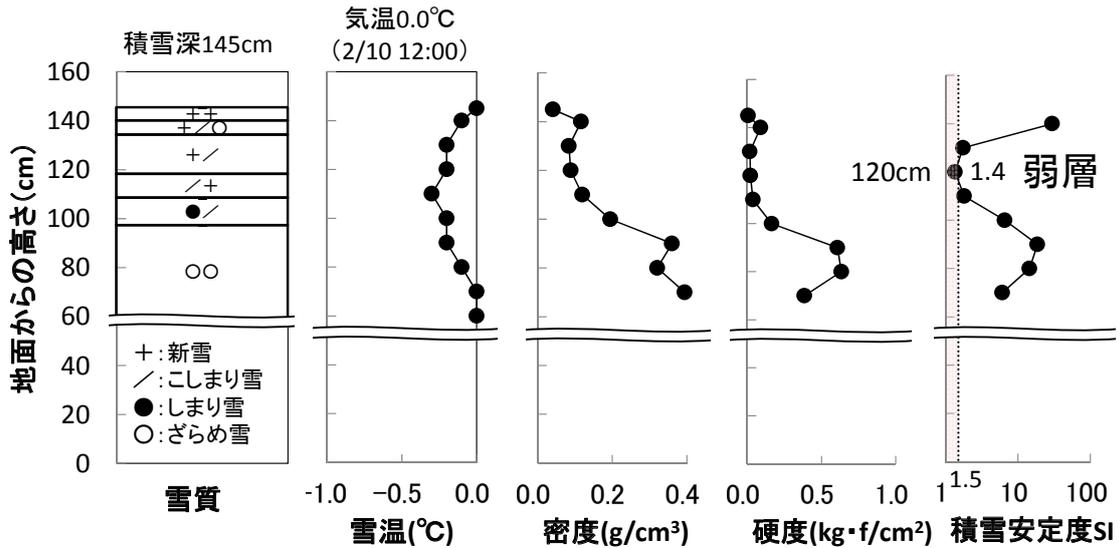
積雪深は145cmで、地面から108~118cmにやや硬いこしまり雪・新雪の層、その上の118~123cmに角板状、扇状、樹枝状結晶等から構成される雲粒無し降雪結晶の弱層があり、不明瞭なすべり面となっていた。123~134cmの新雪・こしまり雪と134~140cmの新雪・こしまり雪・ざらめ雪の層が雪崩発生時の上載積雪に該当したと考えられる。140~145cmは新雪であった。積雪表面を除き、80cmより上の層は氷点下を保っていた。高さ120cmと130cmの密度(120cm:0.09g/cm<sup>3</sup>, 130cm:0.09g/cm<sup>3</sup>)と硬度(120cm:0.02kg·f/cm<sup>2</sup>, 130cm:0.02kg·f/cm<sup>2</sup>)は積雪表面の新雪を除くと最も小さい値となった。

図3 破断面における積雪断面観測結果(地面からの重力方向の高さ)  
 Fig. 3 Result of snow pit observation (height of the gravity direction from the ground) at starting zone of avalanche A along Route 112 on February 10, 2014.

図3に示すように、雲粒無し降雪結晶の弱層に対応して、高さ120 cmの積雪安定度SIが1.4となった。統計的にはSIが2~4程度の低い値の場合に雪崩が発生することが多く、アメリカやカナダでは、SI=1.5を基準値として用いている。このことから、雪崩発生現場では、積雪は不安定な状態であったと判断される。ただし、今回算定したSI=1.4は、雪崩発生後に降ったと考えられる140~145 cmの新雪を含む2月10日の調査時12時前後の値である。140~145 cmの新雪を除いて算定したSIは1.8となり、やはり雪崩の危険性が比較的高い値となった。9日の雪崩発生時には、雲粒無し降雪結晶の弱層により積雪が10日よりも不安定で、雪崩の危険性はさらに高かったと思われる。

図7~9と図3, 4の断面観測結果から弱層形成と上載積雪形成を考察する。2月8日12時~9日7時は、氷点下5度前後であり、降水は全て乾雪であると判断できる。

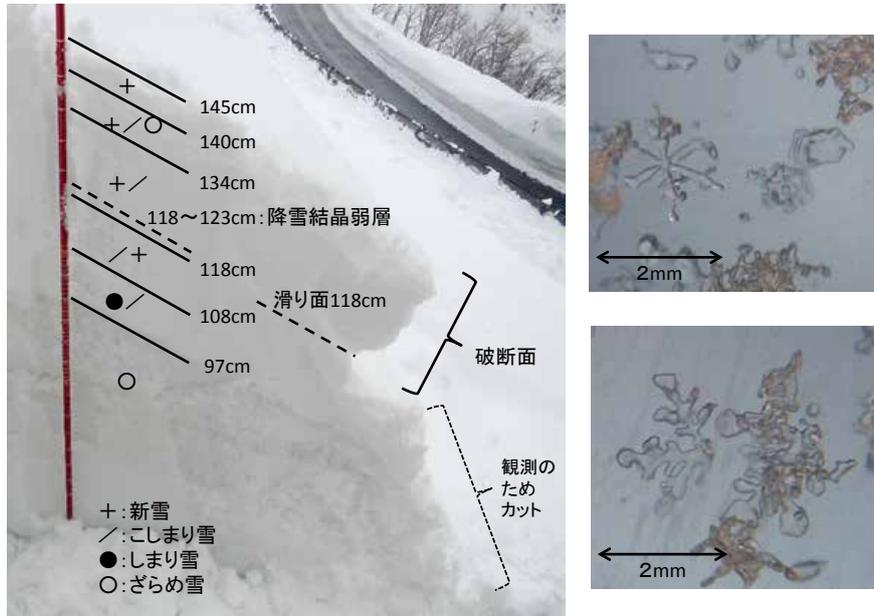
図3に雪崩Aの破断面における積雪断面観測結果(重力方向に対する深さ)を示す。また、図4に破断面の写真と雪質(左)、及び高さ120cm付近の雲粒付着無し降雪結晶(右)を示す。

図4 破断面と雪質(左), 及び高さ 120 cm 付近の雲粒付着無し降雪結晶(角板状, 扇状, 樹枝状結晶)(右)  
 Fig. 4 Left photograph: Crown snow surface of the avalanche along Route 112 at Nishikawa-machi (February 10, 2014). Right photographs: Unrimed snow particles (plate-type crystal, sector-type crystal and dendrite-type crystal) at approximately 120 cm high in the snowpit.

図4の高さ97 cm以下のざらめ雪は、図8で気温がプラスになった2月3日以前に形成されたと判断できる。図4の高さ97~118 cmは、融解していないしまり雪・こしまり雪、及びこしまり雪・新雪の層である。97~108 cmのしまり雪・こしまり雪は、変態が進んでいることから、降ってから時間が経過していると考えられる。また、108~118 cmは、現地でのハンドテストにより118~123 cmの新雪・こしまり雪層に比べ明らかにやや硬いことを確認した。したがって、108~118 cmのこしまり雪・新雪層は、降ってからやや時間が経過していると推定される。これらのことから、図8で気温が氷点下で降水量が観測されている2月4日~7日午前の降雪が、図4の高さ97~118 cmの層に対応していると考えられる。

以上より図4の高さ118 cm以上の積雪は、2月8日午後以降の降雪であると考えられる。118~123 cmの雲粒無し降雪結晶の新雪・こしまり雪層は、断面観測結果から4.5 mm相当になる。図8の降水

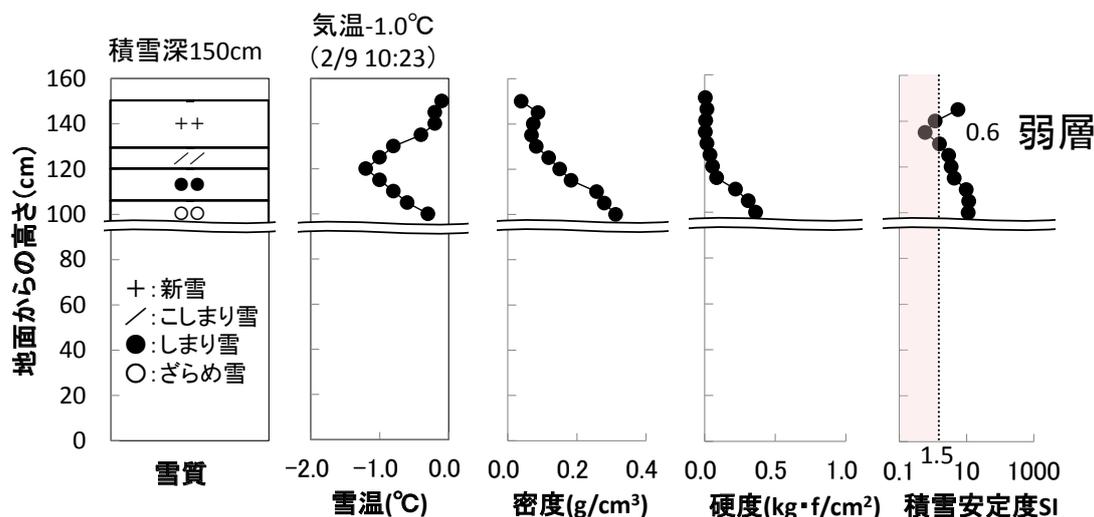
2月8日午後から9日にかけて、本州の南岸を発達した低気圧が通過し、山形県内でも広い範囲で降雪となった。新庄市では、8日18時~20時頃に雲粒無し結晶の降雪を確認した。この降雪による積雪の形成を確認するために、2月9日10時~11時に防災科学技術研究所雪氷防災研究センター新庄雪氷環境実験所敷地内(N38°47'24.8", E140°18'41.8", 標高127 m)で積雪断面観測を行った。図5に新庄における積雪断面観測結果を示す。なお断面観測は平地で行ったため、積雪安定度SIは他項目をそのままに傾斜角35度として試算した。また、図6に高さ134 cmの雲粒無し降雪結晶と138 cmの雲粒付き結晶を示す。どちらも主に角板状結晶である。西川町雪崩破断面と同様に、雲粒無し降雪結晶に対応した低密度、低硬度の弱層が135 cm付近に認めら

図5 新庄における積雪断面観測結果(積雪安定度は他項目をそのままに傾斜角35度として試算)  
 Fig. 5 Result of snow pit observation at Shinjo on February 9, 2014 (the Snow stability index was calculated at an inclination angle of 35°).

れた。傾斜角35度として試算したSIは0.6と低い値を示した。新庄では上載積雪が15 cmと少ないものの、広域に積雪が不安定になっていた可能性がある。なお、高さ138 cmの雲粒付き結晶は、8日20時以降の降雪に対応すると考えられる。

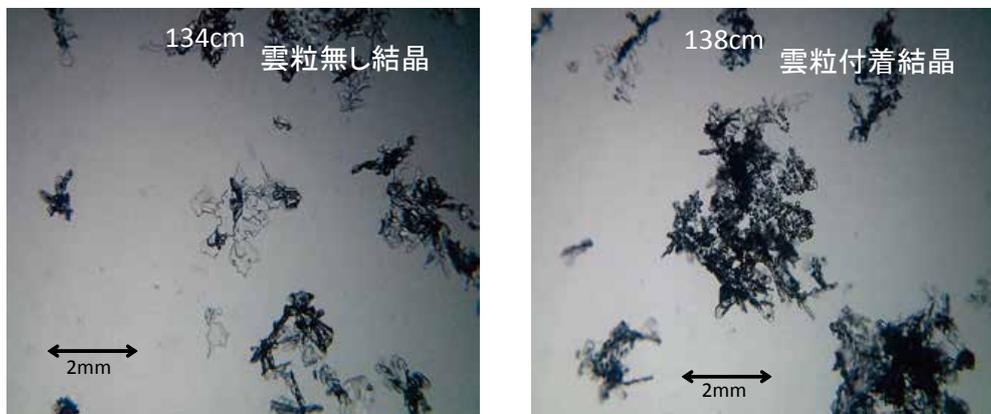
図6 新庄で観測された高さ134 cmの雲粒無し降雪結晶(左)と138 cmの雲粒付き結晶(右)(矢印は2 mm).  
 Fig. 6 Left photograph: unrimed snow particles at 134 cm high in the snowpit. Right photographs: rimed snow particles at 138 cm high in the snowpit at Shinjo (1 scale is 2 mm).

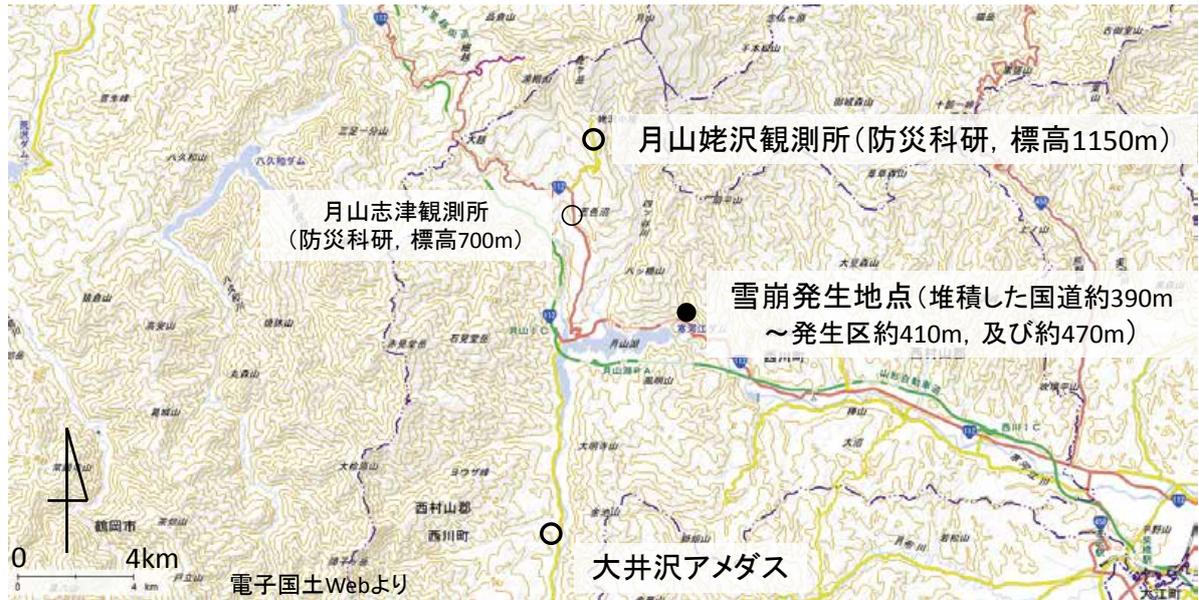
図7 気象の検討に用いた気象観測所 大井沢アメダス(南西に約9 km, 標高440 m), 月山姥沢観測所(北西に約7 km, 標高1,150 m)

Fig. 7 Location of automatic weather stations (circle (○) in the upper part: Gassan-Ubasawa Station, NIED, circle (○) in the lower part: Ohisawa automatic weather station (AMeDAS), JMA, circle (●): location of the avalanches).

図7に気象の検討に用いた気象観測所を示す。気象の検討には、雪崩発生地点と標高がほぼ等しい大井沢アメダス(雪崩地点から南西に約9 km, 標高440 m)の値を使用した。ただし、大井沢アメダスは南北方向の沢状地形内に位置するため、風向風速は月山姥沢観測所(雪崩地点から北西に約7 km, 標高1,150 m)の値を使用した。図8に、2014年2月2日~10日の気象の経過を示す。また、図9に、2014年2月8日15時と9日3時の地上天気図, 気象衛星赤外画像, 解析雨量を示す。

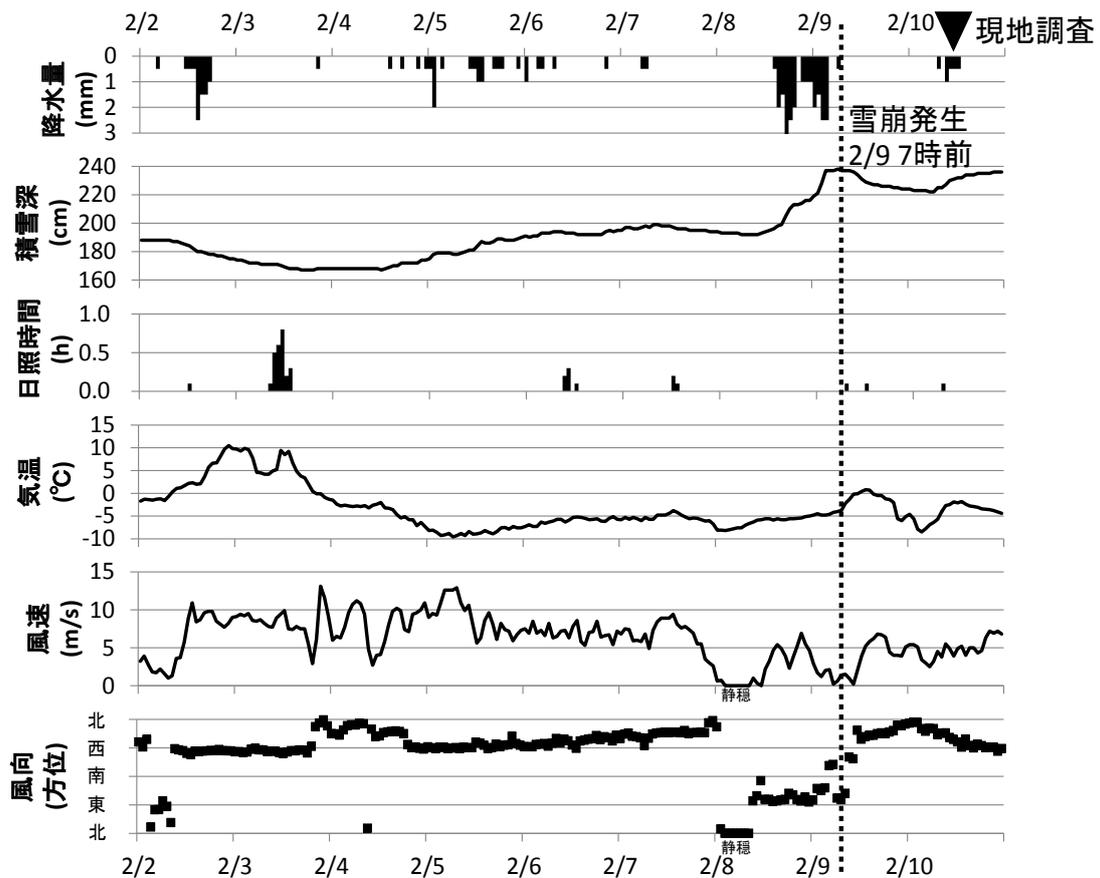
図8 2014年2月2日～10日の気象の経過(雪崩発生2/9 7時前, 現地調査2/10 12時前後)  
(降水量, 積雪深, 日照時間, 気温は大井沢アメダス, 風向, 風速は月山姥沢観測所)

Fig. 8 Hourly variations of meteorological elements at Ohisawa station (precipitation, snow depth, actual sunshine duration and temperature) and Gassan-Ubasawa Station (wind direction and wind speed). Occurrence time (at about 07:00 JST on February 9, 2014) is for the avalanche along Route 112 at Nishikawa-machi.

量の時系列と併せて考えると、2014 年 2 月 8 日午後 12 時過ぎ～17 時過ぎの弱い降雪が雲粒無し降雪結晶に該当すると推定できる。図 9 より、この時の降雪は低気圧北側の低気圧による降雪の初期に該当すると判断できる。また、図 8 の気象観測結果から、この降雪は、東風の比較的弱い風の時に降ったと言える。

一方、降水量と積雪深及び雪質から判断すると、2 月 8 日 17 時過ぎ～9 日 7 時までの降水が上載積雪となった。図 9 より、この降雪は低気圧の中心付近が接近している時の降雪に該当すると判断できる。図 8 の気象観測結果から、上載積雪を形成する降雪が降っている時は、概ね東寄りの 5 m/s 前後の風である。なお、134～140 cm の新雪・こしまり雪・ざらめ雪層は、9 日午後に気温が 0℃を超えたことで形成され、140～145 cm の新雪は、10 日の降雪に対応していると考えられる。

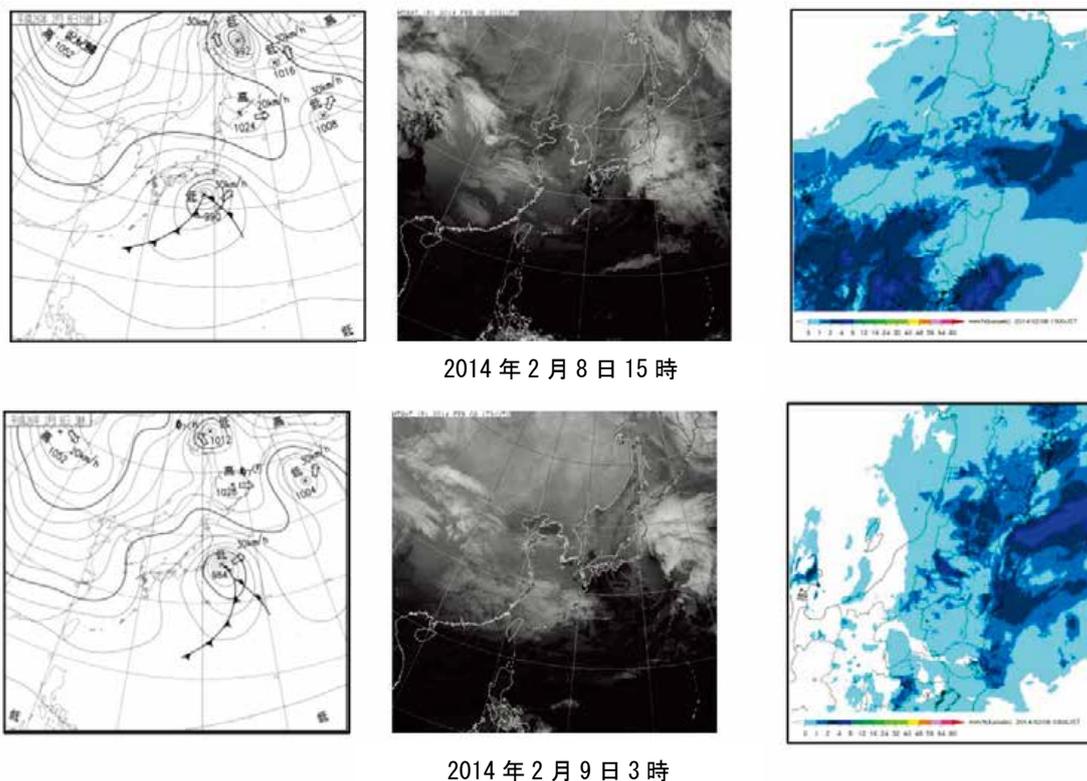
図9 2014年2月8日15時(上)と9日3時(下)の地上天気図, 気象衛星赤外画像, 解析雨量 (仙台管区気象台, 2014: 宮城県災害時気象資料 平成26年2月8日~9日の大雪より).  
 Fig. 9 Surface weather charts, satellite infrared imagery and Radar/Raingauge-Analyzed Precipitation at 15:00 JST on February 8, 2014 (upper figure) and 03:00 JST on February 12, 2014 (lower figure) provided by the JMA.
