倒木や停電をもたらした2014年12月の徳島と岐阜の大雪に関する調査報告

Investigation into the Heavy Snowfall that Resulted in Fallen Trees and Power Cuts in Tokushima and Gifu Prefectures in December 2014

Key words: Wet snow, Snow accretion, Heavy snowfall, Fallen tree, Snow related disaster

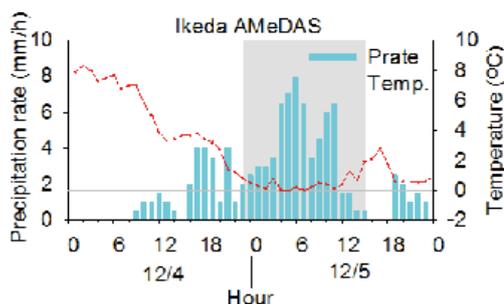
図2 2014年12月4日から12月6日の気象庁池田アメダス(34.02°N, 133.80°E, 標高205m)の降水強度と気温の時系列図。陰影部は0℃から1℃で降水のあった時間帯を示している。

Fig. 2 Time series of precipitation rate and temperature at the Ikeda Automated Meteorological Data Acquisition System (AMeDAS) site between December 4 and 6, 2014. Shaded region indicates the period in which precipitation occurred when the temperature was between 0 °C and 1 °C.

四国地方に雪が降り始めた時間帯の12月4日21時の地上天気図と水蒸気衛星画像を図1に示す。天気図より、西高東低の冬型の気圧配置であったこと、水蒸気衛星画像より、水蒸気の少ない寒気が四国上空を覆っていたことが分かる。図2は、徳島県北西部に位置する気象庁池田アメダス(133.80°E, 34.02°N, 標高205m)で観測された四国に雪が降った12月4日と5日の降水強度と気温の時系列図である。12月4日の9時頃から降水が始まり、6日の0時までほとんどの時間で降水があった。気温は、12月4日の22時から5日の15時まで0℃から1℃の範囲を示している。この0℃から1℃の気温帯の降雪は着雪を起こしやすい。この時間帯の積算降水

量は67.5mmであり、降水期間(12月4、5日)の総降水量(99.5mm)の約7割を占める量であった。

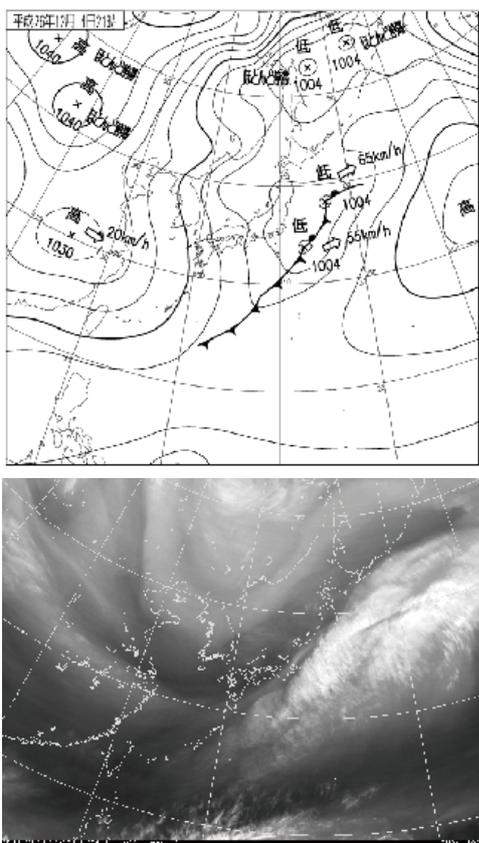
図1 四国地方に雪が降り始めた時間の2014年12月4日21時の地上天気図と水蒸気衛星画像(気象庁)

Fig.1 Surface weather map and satellite imagery of water vapor at 2100 JST on December 4, 2014, coinciding with the beginning of snow on Shikoku Island.

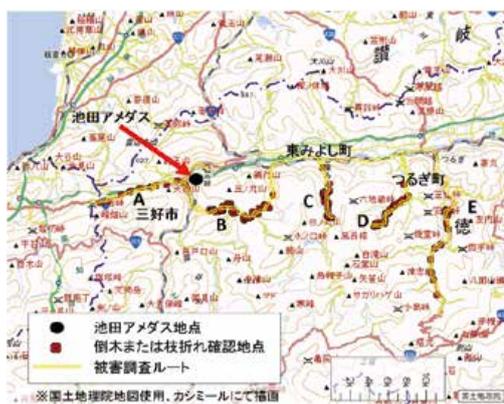
図3 2015年1月12日に徳島県で実施した倒木・枝折れ被害現地調査時の調査ルートと倒木あるいは枝折れ確認地点。図中のA, B, C, D, Eは、図4の写真の被害地識別記号

Fig. 3 Investigation route for the damage survey of fallen trees and broken branches in Tokushima Prefecture on January 12, 2015, and the identification points for fallen trees and broken branches. A, B, C, D, and E mark the damaged spots figured as photographs in Fig. 4.

雪氷防災研究センターでは、大雪の降った約1月後の2015年1月12日に徳島県で倒木・枝折れ被害の現地調査を実施した(図3, 4)。倒木・枝折れの被害は、徳島県と愛媛県の県境の国道192号線境目峠付近から東に分布し、吉野川の南側に位置する三好市、東みよし町、つるぎ町の山岳域の集落付近に集中していることが確認された。

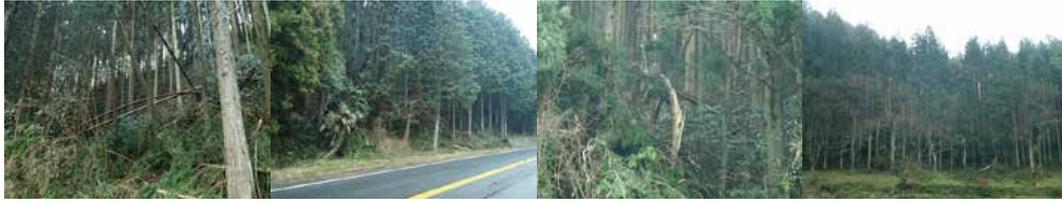
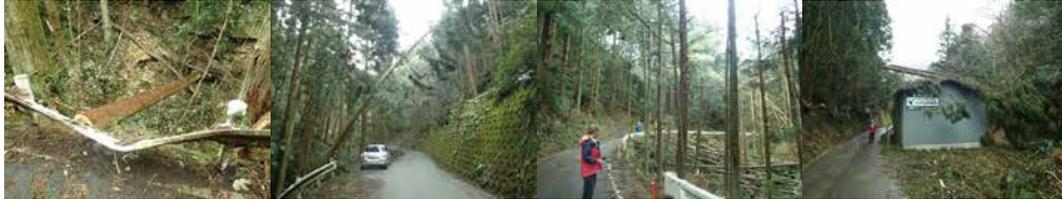
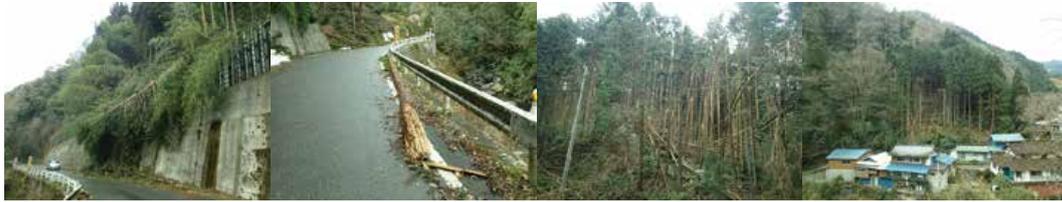
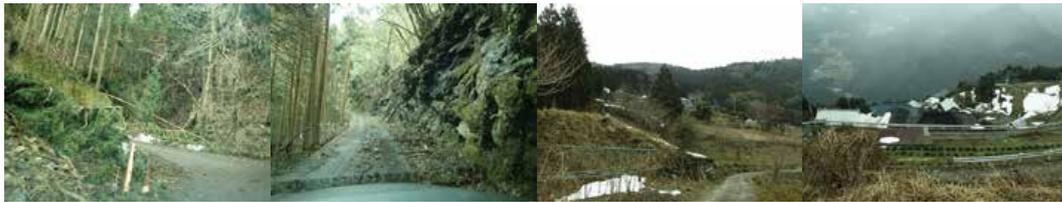
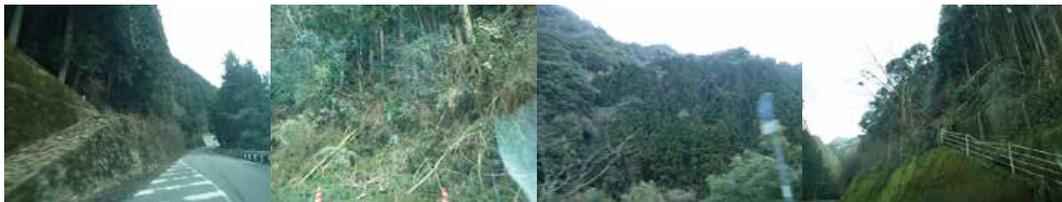
A : 三好市国道 192 号沿い

B:三好市県道 140 号, 269 号沿い

C:東みよし町県道 44 号沿い

D:つるぎ町県道 256 号, 258 号沿い(半田長野地区付近)

E:つるぎ町国道 438 号沿い

図 4 2015 年 1 月 12 日に徳島県三好市(A,B), 東みよし町(C), つるぎ町(D, E)で実施した現地調査時の写真

Fig. 4 Photographs taken during the field survey at Miyoshi city (A, B in Fig. 3), Higashimiyoshi town (C in Fig. 3), and Tsurugi town (D, E in Fig. 3), Tokushima prefecture, on January 12, 2015.

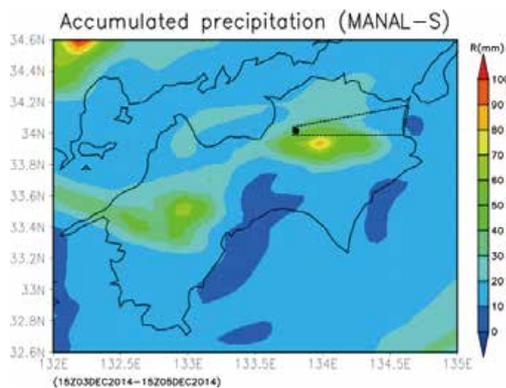
図5 3時間ごとに気象庁メソ数値予報モデルで計算される1時間地上降水量の1, 2, 3時間予測値を用いて計算した四国地方の12月4, 5日の2日間積算降水量. 黒点は, 池田アメダス地点. 黒点線で囲まれた領域はおおよその吉野川谷筋

Fig. 5 Accumulated precipitation over the two days from December 4 to 5, 2014, estimated using the predicted values (FT=1,2,3 hour) of the hourly surface precipitation calculated by the Japan Meteorological Agency's MesoScale Model for three hours interval per one day. The dashed line encloses the valley of the Yoshino River.

ここでは気象庁メソ数値予報モデルの初期値(3時間間隔)と予測された地上降水量を用いて大雪時の気象場を解析した結果を示す。図5は、四国地方の12月4,5日の2日間の積算降水量を示している。四国山地を中心に降水量が多い。池田アメダスで降水強度が大きい時間帯の12月5日6時の地上気温と風向風速の分布(図6)より、倒木や枝折れの被害

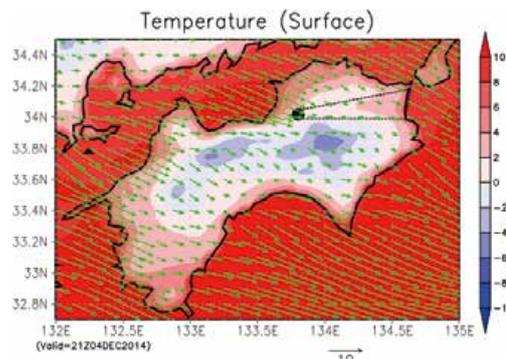
図6 2014年2月5日6時の四国地方の地上気温と風向風速. 黒点は, 池田アメダス地点. 黒点線で囲まれた領域はおおよその吉野川谷筋

Fig. 6 Surface temperature, wind direction, and wind speed on Shikoku Island at 0600 JST on February 5, 2014. Filled circle indicates the Ikeda AMeDAS site. The dashed line encloses the valley of the Yoshino River.

があった吉野川谷筋沿いに向かって風が収束していることが分かる。また、吉野川谷筋沿いの南側の気温は着雪の起きやすい0から2℃を示しており、倒木や枝折れ被害域と一致している。これらの結果より、倒木や枝折れの原因は、湿雪の着冠雪が原因であったことが推測される。

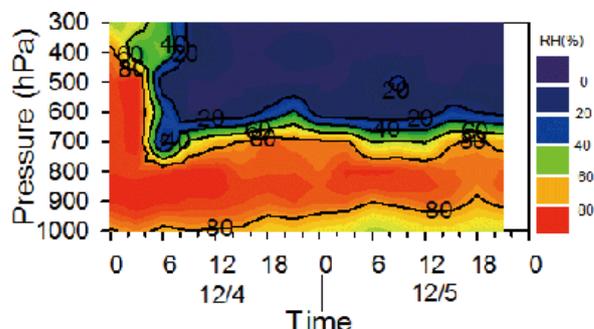
図7 池田アメダス上空のRHの時間-気圧断面図
Fig. 7 Time-pressure cross-section of relative humidity over the Ikeda AMeDAS site.

図7は、降水量の多かった池田アメダス上空の相対湿度の時間-気圧断面図を示している。雪の降っ

ていた時間帯(12月4日22時から5日15時)には, 相対湿度の高い層(>80%)が地上から700 hPa(約3 km)まで存在している. 徳島県西部に大雪をもたらした降雪雲の雲頂は, 3 km以下であった可能性が高い. 雲頂が, 3 kmであるということは, 低層雲であったということであり, 降雪雲は地表面の地形の影響を受けて気流が収束することにより発生・強化していた可能性が考えられる. 気象庁レーダーのエコー強度の時間変化(図8)より, エコー領域は, 池田アメダス付近とその風上の西北西方向の瀬戸内海上に集中していた. そのエコー領域及びその風上方向には瀬戸内海の島々が点在しており, 降雪雲の発生・強化に瀬戸内海の島々の地形による気流の収束が考えられる. また, エコー強度は四国の陸地に近づくにつれて大きくなっている. 四国山地は, 千数百メートル級の急峻な山々が連なる山地である. 四国瀬戸内側中央部は, 海面から四国山地までの距離が非常に近接している. 四国山地にぶつかり転向された気流と背景風の西北西の風が収束することにより, 降雪雲は発達したものと考えられる. どの効果が大雪に効果的に影響を与えたかを調査するためには, 瀬戸内海, そこに点在する島々, 及び四国山地の降雪量に及ぼす効果を雲解像モデルを用いて感度実験を行う必要がある.

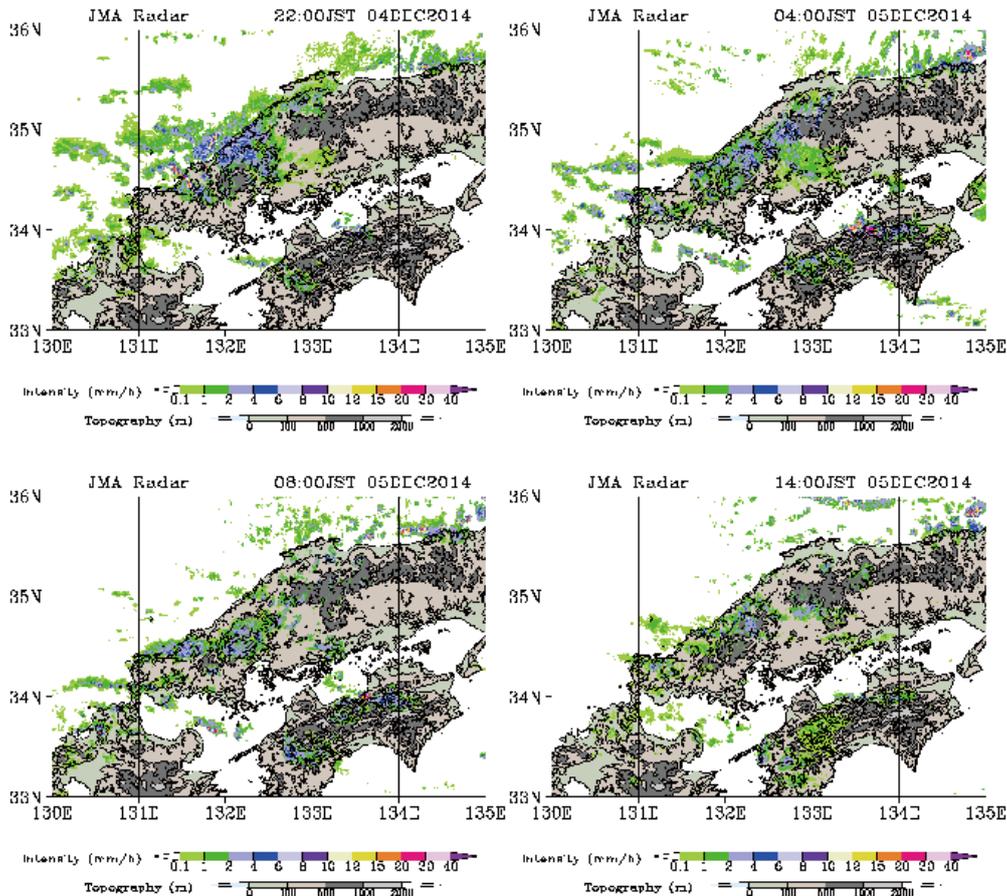
図 8 気温 0℃から 1℃で降雪のあった時間帯(12月4日 22時から5日 15時)である 12月4日 22時, 5日 4, 8, 14 時の気象庁レーダーのエコー強度(換算降水強度)

Fig. 8 Echo intensity (equivalent precipitation rate) of JMA Radar at 2200 (December 4), 0400 (December 5), 0800 (December 5), and 1400 (December 5) JST when the temperature was between 0℃ and 1℃.

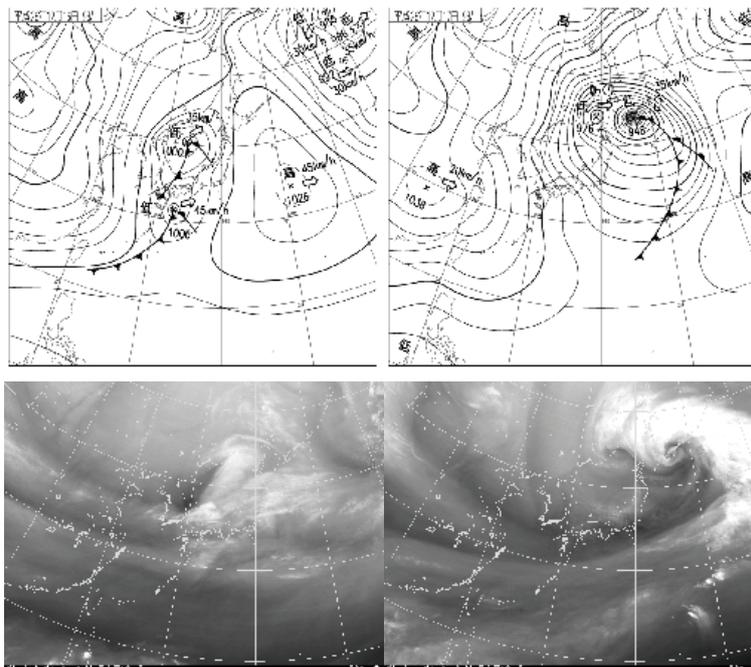
図9 2014年12月16, 17日9時の地上天気図と水蒸気衛星画像(気象庁)
 Fig. 9 Surface weather maps and satellite imageries of water vapor at 0900 JST on December 16 and 17, 2014.

岐阜県飛騨地方が降雪期間中の 12 月 16, 17 日 9 時の地上天気図と水蒸気衛星画像を図 9 に示す。16 日に低気圧が日本海と本州南岸に存在しており, 17 日に 2 つの低気圧が北東進しながら急激に発達し, 西高東低の冬型の気圧配置となった。18 日は低気圧が北海道東部に停滞し, 冬型の気圧配置が持続していた。中部地方は 16 日には南岸低気圧の温暖前線前面に位置していた。水蒸気衛星画像より, 16 日は水蒸気が相対的に豊富な暖気に覆われていることが分かる。17 日は水蒸気の少ない寒気が中部地方上空を覆っていた。図 10 には, 岐阜県北部に位置する気象庁高山アメダス(36.16°N, 137.25°E, 標高 560 m)で観測された岐阜県飛騨地方に雪が降った 12 月 12 日から 20 日までの降水強度, 気温, 時間降雪深,

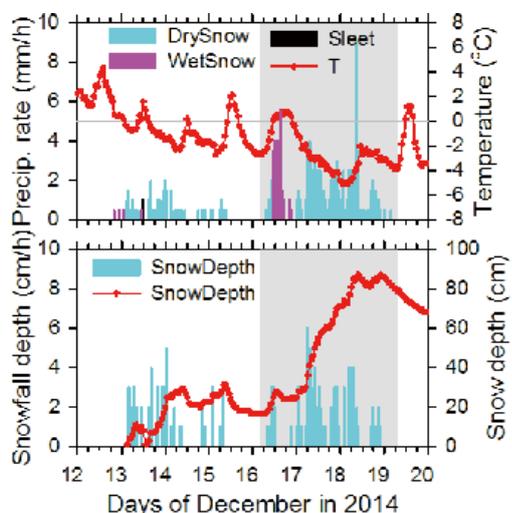
図10 高山アメダス(36.16°N, 137.25°E, 標高560 m)の12月12日から20日までの降水強度, 気温, 時間降雪深, 及び積雪深の時系列図
 Fig. 10 Time series of precipitation rate, temperature, snowfall depth, and snow depth from December 12 to 20 at the Takayama AMeDAS site (36.16°N, 137.25°E, 560 m AMSL).

及び積雪深の時系列を示している。陰影部は大雪の期間を示しており, 12 月 16 日の 4 時頃から降水が始まり, 19 日の 8 時までほとんどの時間で降水があった。気温は, 12 月 16 日 11 時から 21 時まで着雪の起きやすい気温 0℃から 1℃の範囲を示している。この時間帯の積算降水量は 24.5 mm であり, 大雪期間(12 月 16 日から 19 日)の総降水量(110 mm)の約 2 割の量であった。降雪深や積雪深より, 高山周辺には, 大雪期間以前にも降雪があり, 積雪が存在していたことが分かる。大雪以前の積雪は, 気温が正の環境を経験していることより, 融解・凍結を経ていたものと考えられる。

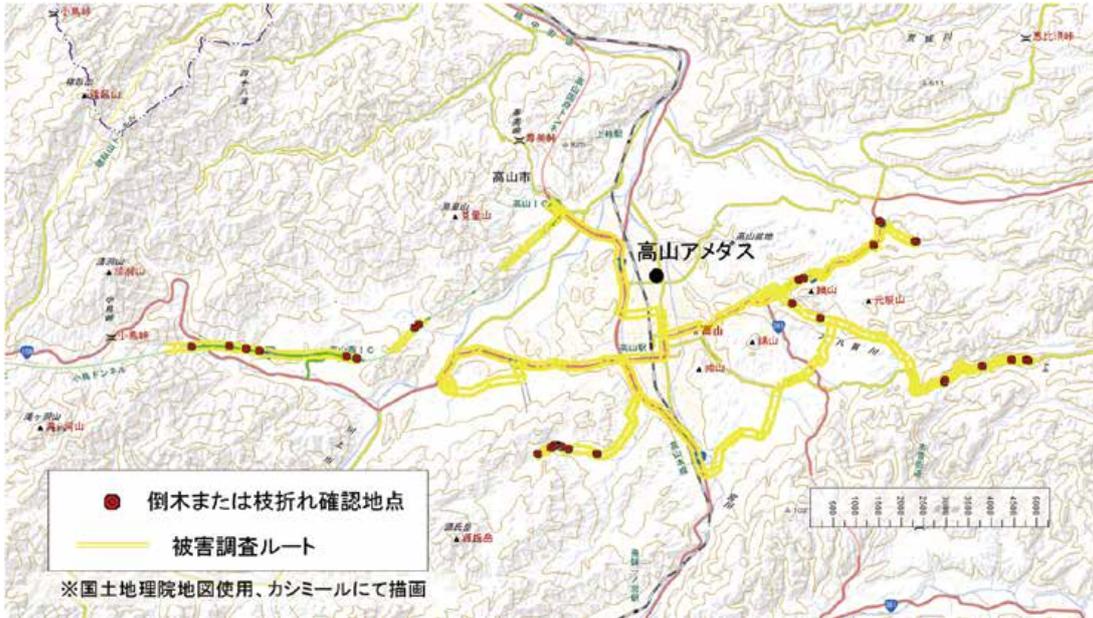
図 11 2015 年 1 月 14 日に岐阜県で実施した倒木・枝折れ被害現地調査時の調査ルートと倒木または枝折れ確認地点

Fig. 11 Investigation route for the damage survey of fallen trees and broken branches in Gifu Prefecture on January 14, 2015.

2015 年 1 月 14 日に岐阜県高山市にて聞き取り調査及び現地調査を実施した(図 11, 12)。調査範囲は

限られているが, 倒木・枝折れの被害は, 国道158号, 361号, 高山清美道路, 県道462号などの道路沿いの岐阜県高山市周辺山麓の標高580~750 m前後の場所で確認された。現地調査時の写真(図11)から冠雪で折れそうな樹木が多数残っている様子が確認でき, 調査日以降も降雪による被害の拡大が懸念された。林の縁辺部の樹木が民家やその敷地, 電線に倒れている箇所も多数あった。

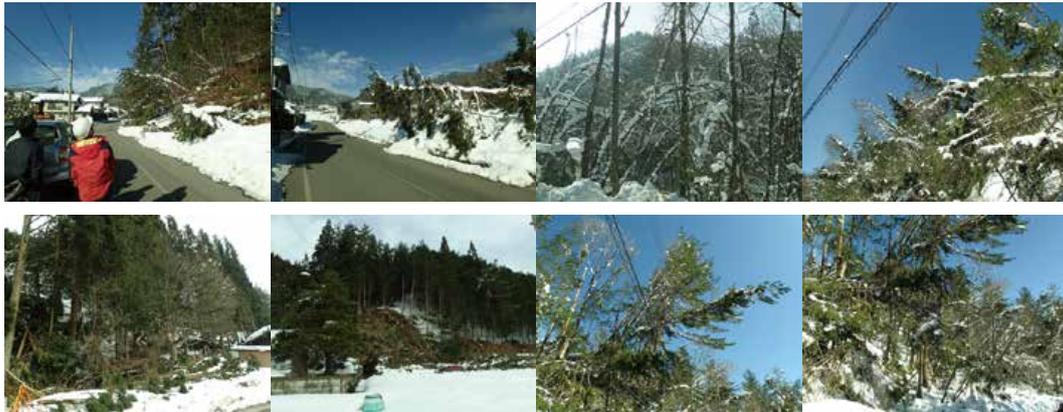
図 12 2015 年 1 月 14 日に岐阜県高山市で実施した現地調査時の写真

Fig. 12 Photographs taken during the field survey in Takayama city, Gifu prefecture, on January 14, 2015.

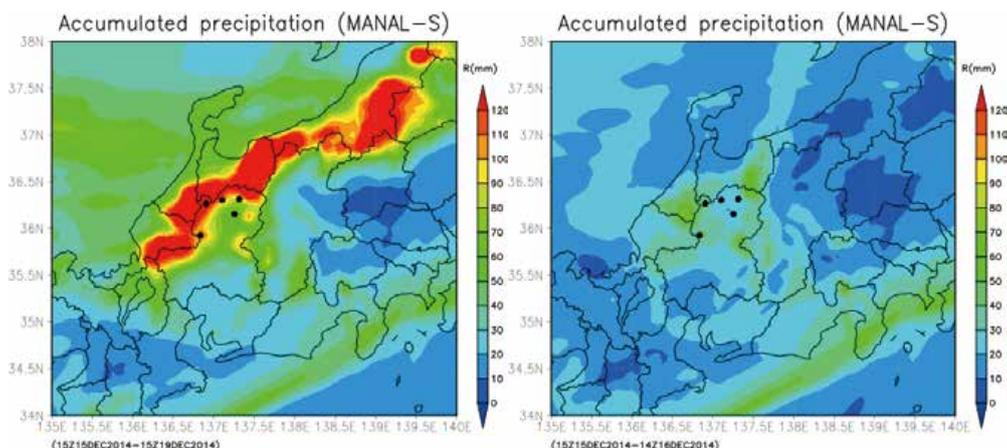
図 13 3時間ごとに気象庁メソ数値予報モデルで計算される1時間地上降水量の1, 2, 3時間予測値を用いて計算した中部日本域の12月16日から20日までの5日間(左図)と12月16日1日間(右図)の積算降水量. 図中の点は, 左から順に積雪観測のあるアメダスサイトである長滝(35.93°N, 136.83°E, 標高430 m), 白川(36.27°N, 136.90°E, 標高478 m), 河合(36.31°N, 137.10°E, 標高471 m), 高山(36.16°N, 137.25°E, 標高560 m), 神岡(36.32°N, 137.31°E, 標高455 m)の位置を表している.

Fig. 13 Five days (left panel) and one day (right panel) accumulated precipitation, respectively, from December 16 to 20 and on December 16, respectively, estimated using the predicted values (FT=1,2,3 hour) of the hourly surface precipitation calculated by the Japan Meteorological Agency's MesoScale Model for three hours interval per one day. Filled circles show the AMeDAS sites at which snow depth was measured in Gifu prefecture, from left to right: Nagasaki (35.93°N, 136.83°E, 430 mAMSL), Shirakawa (36.27°N, 136.90°E, 478 mAMSL), Kawai (36.31°N, 137.10°E, 471 mAMSL), Takayama (36.16°N, 137.25°E, 560 mAMSL), and Kamioka (36.32°N, 137.31°E, 455 mAMSL).

中部日本域の12月16日から20日までの5日間の気象庁メソ数値予報モデルの予測値を用いて計算した積算降水量を図13に示す。北陸地方の山地で降水量が多かったことが分かる。冠雪・倒木の被害が多かった岐阜県飛騨地方も北陸地方の山地ほどではないが降水量が多かったことが分かる。

外 (IR-1) 輝度温度も 16 日 18 時まで -30°C から -40°C の値を示し、その後、相対的に暖かい輝度温度を示している。このことは、16 日 18 時頃まで雲頂が高く、その後雲頂が低くなったことを示している。これらの結果より、暖かい層は、南岸低気圧の温暖前線面上部の暖気層だと考えられる。この層が存在している時間帯は、気温が正で降雪があった時間と一致しており、気温が正の時の降雪は南岸低気圧の接近に起因する降雪であったものと考えられる。12 月 16 日の積算降水量 (図 13 右図) は、中部日本域で

は広域で降水があったことを示しており、温暖前線面上部の層状性の雲から降水があったことが示唆される。

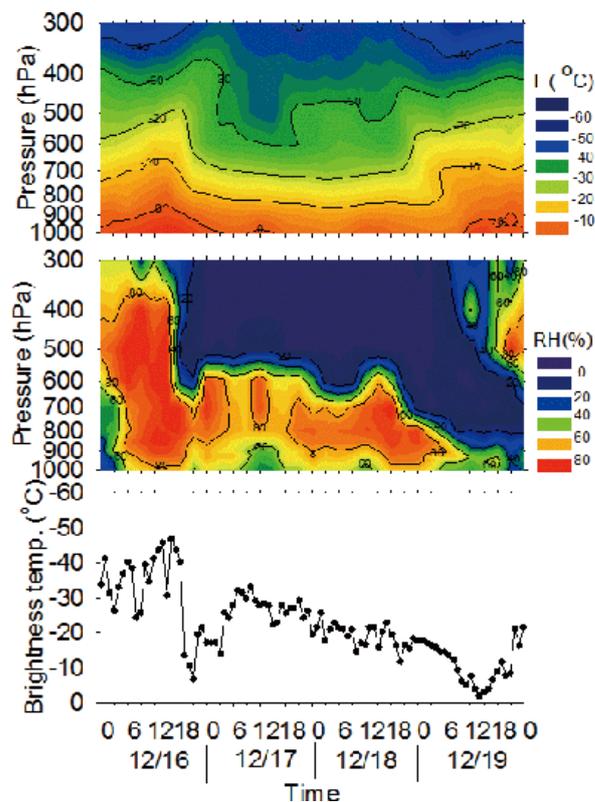
図 14 高山アメダス上空の気温と相対湿度の時間-気圧断面図(気象庁メソ数値予報モデルの初期値)とMTSAT-2の赤外(IR-1)輝度温度の時系列図

Fig. 14 Time series of time-pressure cross sections of temperature and relative humidity (MSM-Initial), and brightness temperature of infrared 1 channel of Multifunctional Transport Satellite 2 (MTSAT-2).

高山アメダスの結果より, 12月16日は気温が0~1°Cで雪が降っていた。天気図で示したが, 12月16日は南岸低気圧が存在していた。気象庁メソ数値予報モデルの初期値の高山アメダス上空の気温と相対湿度の時間-気圧断面図(図14)を見てみると, 12月16日の18時まで, 400 hPaまでの上空に暖かくて相対湿度が80%以上の気層が存在していることが分かる。雲頂付近の温度を示すMTSAT-2の赤

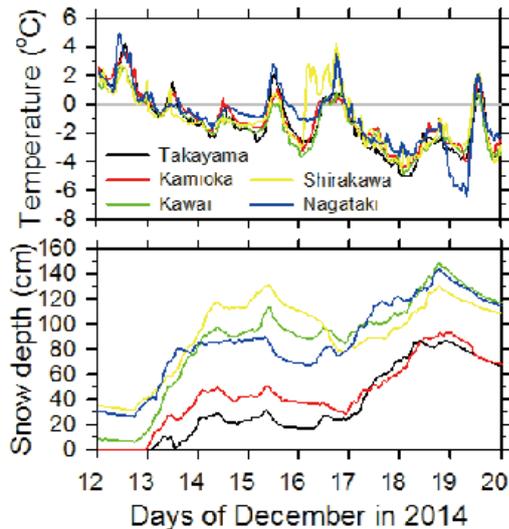
図 15 岐阜県で積雪観測を行っているアメダスサイトである高山 (36.16 °N, 137.25 °E, 標高 560 m) 神岡 (36.32 °N, 137.31 °E, 標高 455 m), 長滝 (35.93 °N, 136.83 °E, 標高 430 m), 白川 (36.27 °N, 136.90 °E, 標高 478 m), 河合 (36.31 °N, 137.10 °E, 標高 471 m) の 12 月 12 日から 20 日までの気温及び積雪深の時系列図

Fig. 15 Time series of temperature and snow depth from December 12 to 20 at Takayama (36.16 °N, 137.25 °E, 560 mAMSL), Kamioka (36.32 °N, 137.31 °E, 455 mAMSL), Nagataki (35.93 °N, 136.83 °E, 430 mAMSL), Shirakawa (36.27 °N, 136.90 °E, 478 mAMSL), and Kawai (36.31 °N, 137.10 °E, 471 mAMSL) in Gifu Prefecture.

高山サイト以外に岐阜県で積雪観測を行っているアメダスサイトは、神岡 (36.32 °N, 137.31 °E, 標高 455 m), 長滝 (35.93 °N, 136.83 °E, 標高 430 m), 白川 (36.27 °N, 136.90 °E, 標高 478 m), 河合 (36.31 °N, 137.10 °E, 標高 471 m) の 4 つある。これらのサイトの気温と積雪深 (図 15) も高山と同様、融解・凍結した積雪の上に湿雪あるいは曇・雨が降り、その後多量の乾雪が降る時間変化を示していた。このことは、岐阜県飛騨地方全域で、冠雪による倒木が起りやすい状態であったことを示唆している。
