災害事例データベースを活用した伊豆大島の過去の災害履歴

—1684年～1997年の風水害，斜面災害事例—

鈴木比奈子*・内山庄一郎*・臼田裕一郎*

Historical Disaster Events in Izu Oshima According to the Natural Disaster Event Database in Japan

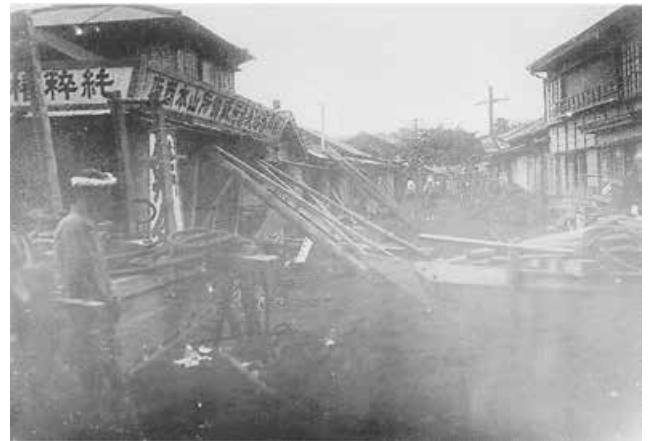
図 3 1934 (昭和 9) 年 9 月の野増村の台風被害 (出典 : 大島町町制施行 50 周年記念事業実行委員会, 2006)

Fig. 3 Typhoon damage in the village of Nomashi due to September 1934 typhoon, (Oshima Town).

- 災害種別 : 風水害 (台風) ; 出典資料 : ⑥
野増村では、台風により家屋の軒先が破損するなど、一部損壊被害が生じた (図 3)。

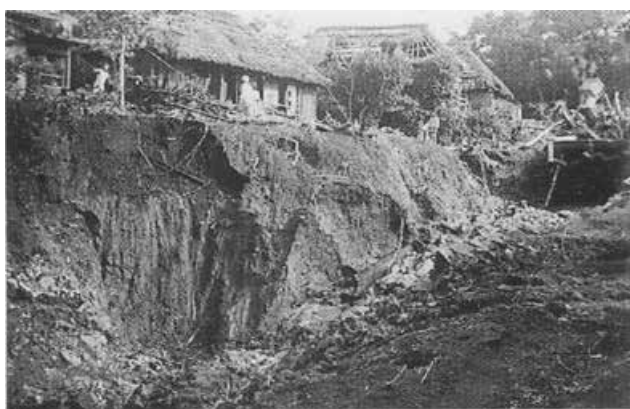
図5 1958年狩野川台風による土石流で洗掘した大金沢
(場所：元町大金沢，出典：大島町町制施行50周年記念事業実行委員会，2006)

Fig. 5 Debris flow scour of Ohkanasawa stream due to 1958 Kanogawa Typhoon, Motomachi (Oshima Town).

狩野川台風の降雨により、三原山山麓の大金沢などで土石流が発生し、元町地区の北部と南部が被災した (図 4, 図 5)。雨は 9 月 26 日 12 時頃から激しくなった。被害は元町地区に集中し、大島町全体で死亡行方不明 2 名、重傷 2 名、軽傷 7 名、流失家屋 5 棟、全壊 15 棟、半壊 18 棟、一部破損 10 棟、床上・床下浸水 67 棟であった (表 7, 図 6 ~ 図 8)。

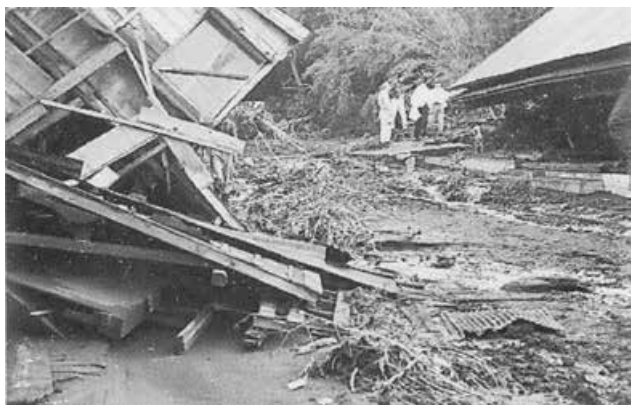
図 6 1958 年狩野川台風による元町大西商店前の被害状況
(場所：元町，出典：大島町町制施行 50 周年記念
事業実行委員会，2006)

Fig. 6 Shop damage caused by 1958 Kanogawa Typhoon,
Motomachi (Oshima Town).

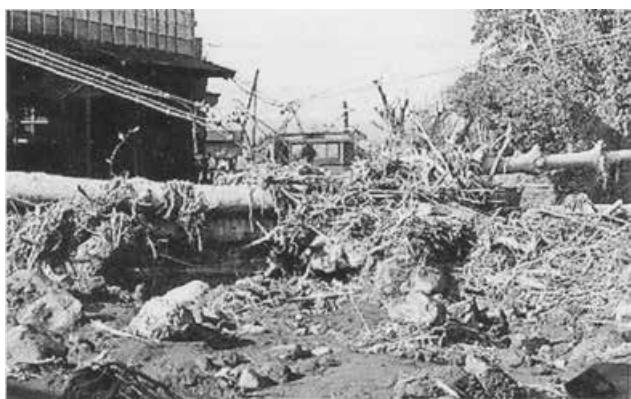
図 7 1958 年狩野川台風により発生した土石流が襲った
元町地区の様子
(場所：元町，出典：大島町町制施行 50 周年記念
事業実行委員会，2006)

Fig. 7 Motomachi area struck by debris flow due to 1958
Kanogawa Typhoon (Oshima Town).

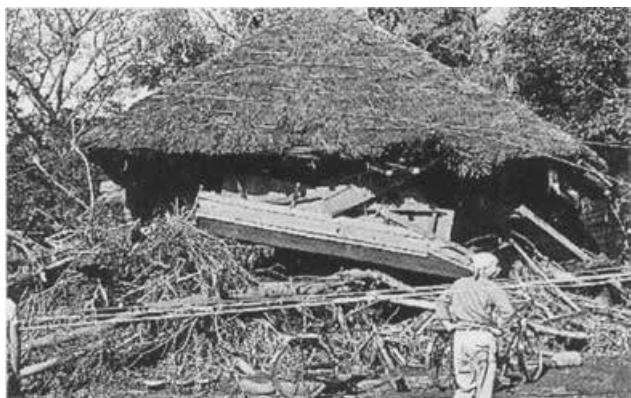
図 8 1958 年狩野川台風により発生した土石流が襲った
民家の被害
(場所：不明，出典：大島町町制施行 50 周年記念
事業実行委員会，2006)

Fig. 8 Debris-flow damage to house due to 1958 Kanogawa
Typhoon (Oshima Town).

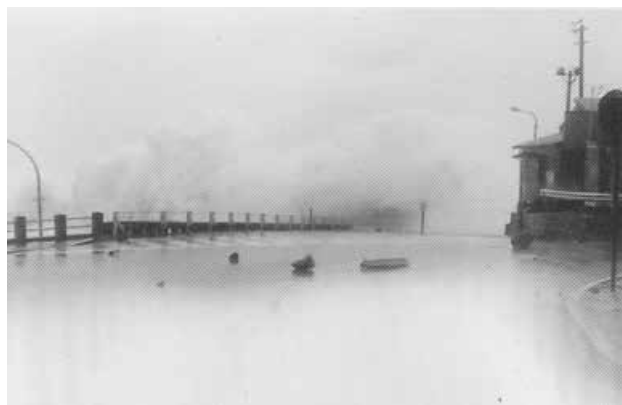
図 9 1979 年台風 20 号による元町港の高波の状況
(場所：元町港，出典：大島町町制施行 50 周年記
念事業実行委員会，2006)

Fig. 9 High waves in Motomachi port due to Typhoon No. 20
in 1979 (Oshima Town).

- 風水害(台風20号，高潮)；出典資料：③，⑥
台風による高波のため，元町地区では元町港灯台の流失や元町プールの破損，和泉浜では丸太やがれきが散乱した(図9～図11)。野増地区では公民館などの建物が被災した。

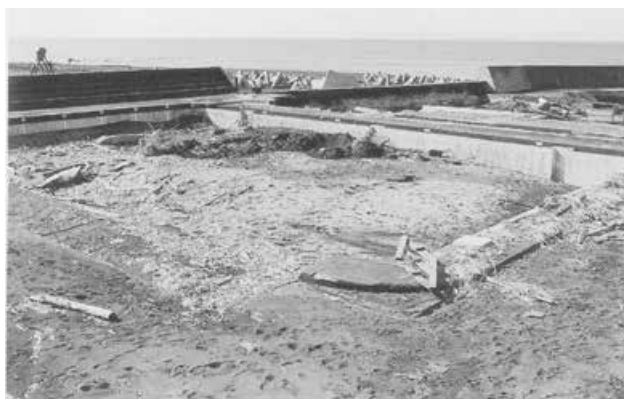
図 10 1979 年台風 20 号により砂に埋まった元町プール
(場所：元町，出典：大島町町制施行 50 周年記念
事業実行委員会，2006)

Fig. 10 Motomachi pool lies buried in sand due to Typhoon
No. 20 in 1979 (Oshima Town).

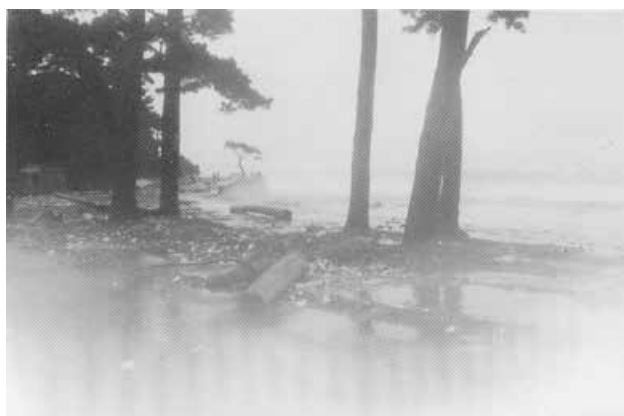
図 11 1979 年台風 20 号により丸太やがれきが散乱した
和泉浜
(場所：元町和泉浜，出典：大島町町制施行 50 周
年記念事業実行委員会，2006)

Fig. 11 Logs and debris littering Izumihama beach due to
Typhoon No. 20 in 1979 (Oshima Town).

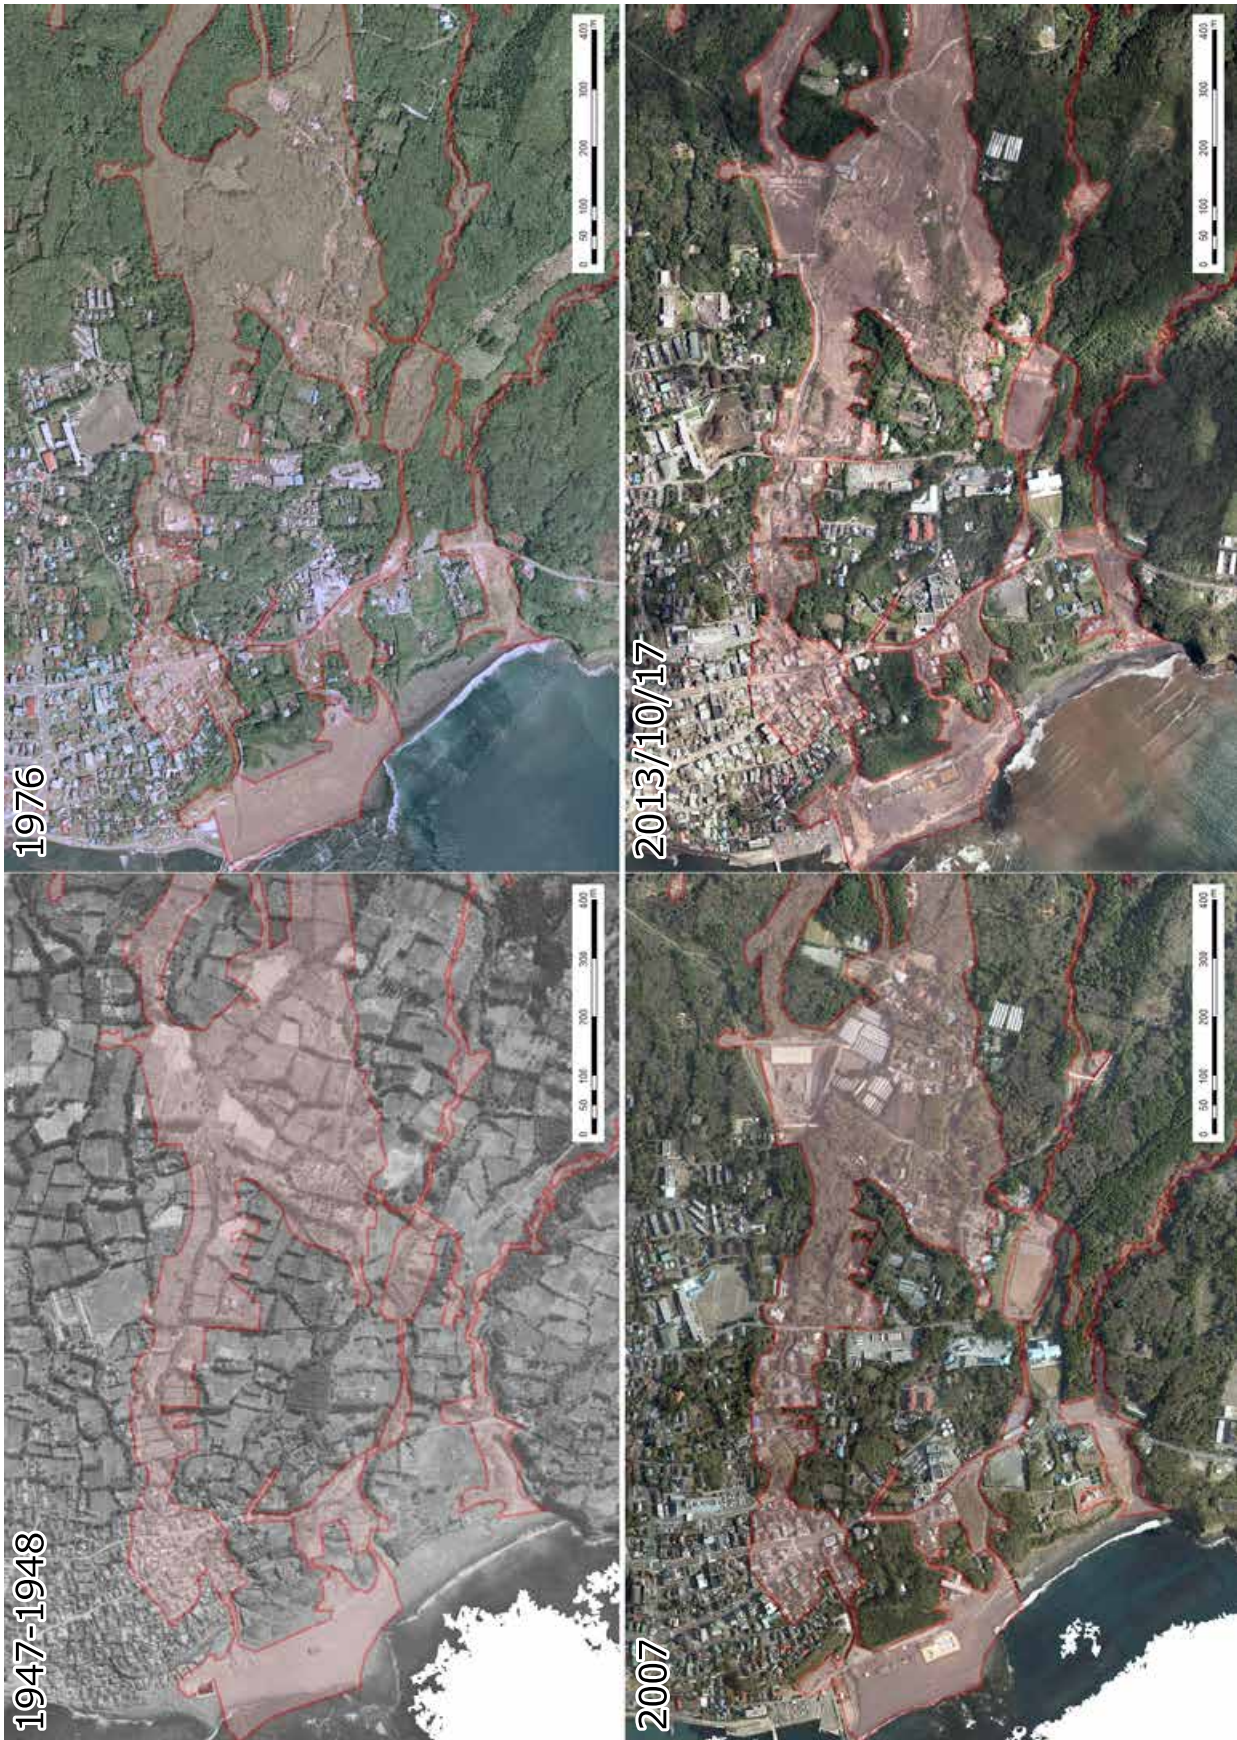
図 12 1947年から2013年の大金沢流域の土地利用の変遷(各時代の空中写真から作成したオルソ写真)
(利用データ：国土地理院 空中写真 1947-48年, 1976年, 2007年, 2013年10月17日) 撮影範囲は図2bに示した。
Fig. 12 Land use in Ohkanasawa basin from 1947 to 2013.

元町地区大金沢周辺の土地利用の変遷を、1947年から2013年10月17日の2013年台風第26号災害直後までの66年間の4時期(1)1947~1948年、(2)1976年、(3)2007年、(4)2013年10月17日)の空中写真からオルソ写真を作成し、大金沢流域の土地利用の変遷を調査した(図12)。

- 1) 1947~48年: 広い範囲で土地が区画されており、土地利用がなされていたことが読み取れるが、宅地利用はされていない。
- 2) 1976年: 1958年9月狩野川台風被災から18年後に当たる。大金沢中流域の耕地は森林となるか宅地へ転用され、上流近くまで宅地化が進行している。
- 3) 2007年: 上流部の宅地化が広範囲にわたって進行している。1976年当時、大金沢上流部で森林となっていた土地は、再び耕地利用されており、さらにその周辺部が宅地化している。流域に砂防施設が設置された。
- 4) 2013年10月17日: 本災害の直後のオルソ写真である。土石流は宅地化が進行した範囲を中心に流下した。被災を免れた範囲は、周囲よりも標高がわずかに高い尾根状の地形であった。
