口絵 1 レーダ解析から求めた 24 時間積算雨量 (2015 年 9 月 9 日 15 時から 10 日 15 時まで)

**Fig. 1** Rainfall totals for the 24 hours by radar observation (From 3 pm on September 9, 2015 to 3 pm on September 10).

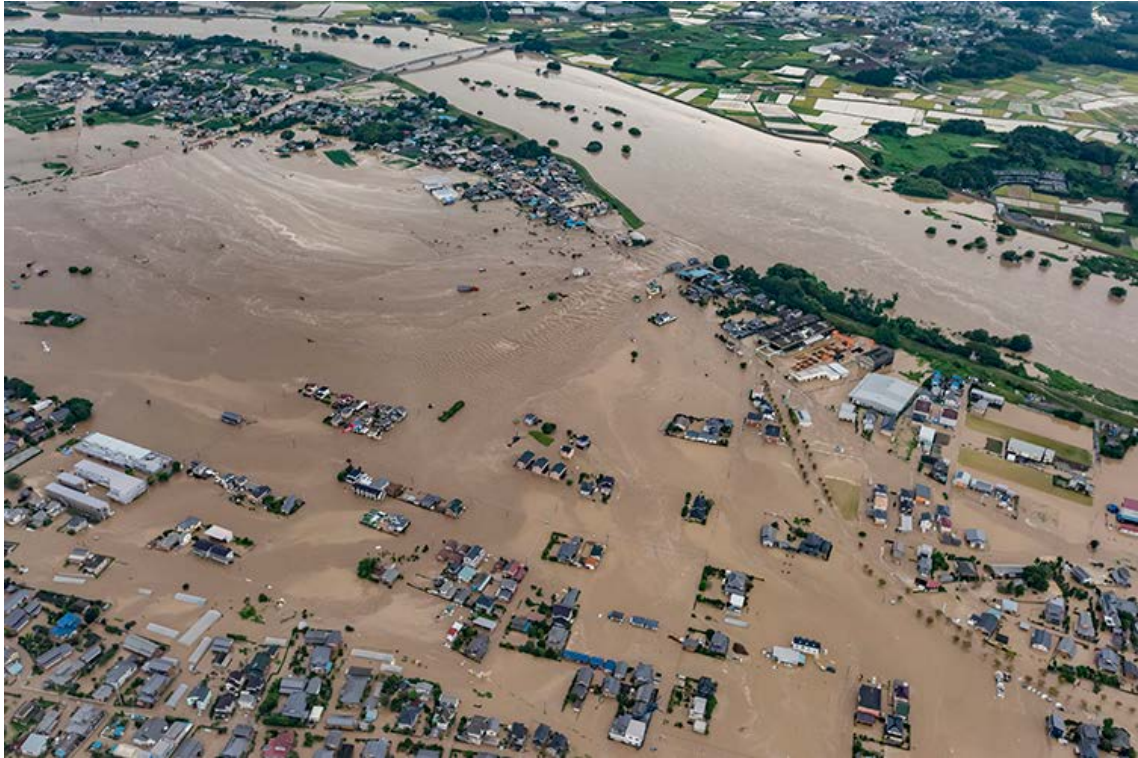
口絵 2 鬼怒川左岸 決壊地点 (撮影: 2015 年 9 月 10 日 16:48, 茨城県常総市三坂町, 上三坂地区)

**Fig. 2** Broken point of the embankment at Kinugawa river (September 10, 2015, 16:48 JST: Kamimisaka, Joso City, Ibaraki Prefecture).

鬼怒川は 2015 年 9 月 10 日 12 時 50 分に左岸 21 k 付近で約 200 m にわたり堤防が決壊した。

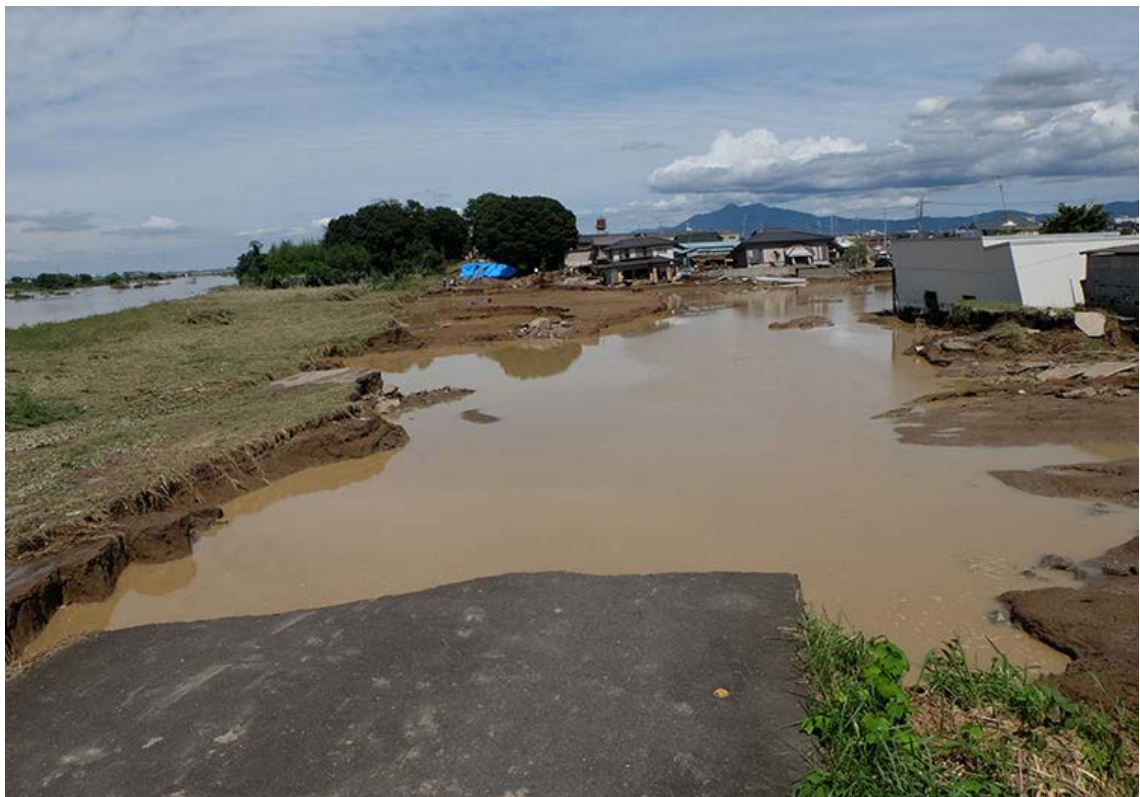
口絵 3 決壊から 24 時間後の鬼怒川堤防決壊地点 (撮影: 2015 年 9 月 11 日 12:25, 茨城県常総市三坂町, 上三坂地区)

**Fig. 3** Broken point of the embankment at Kinugawa river 24 hours after flooding (September 11, 2015, 12:15 JST: Kamimisaka, Joso City, Ibaraki Prefecture).

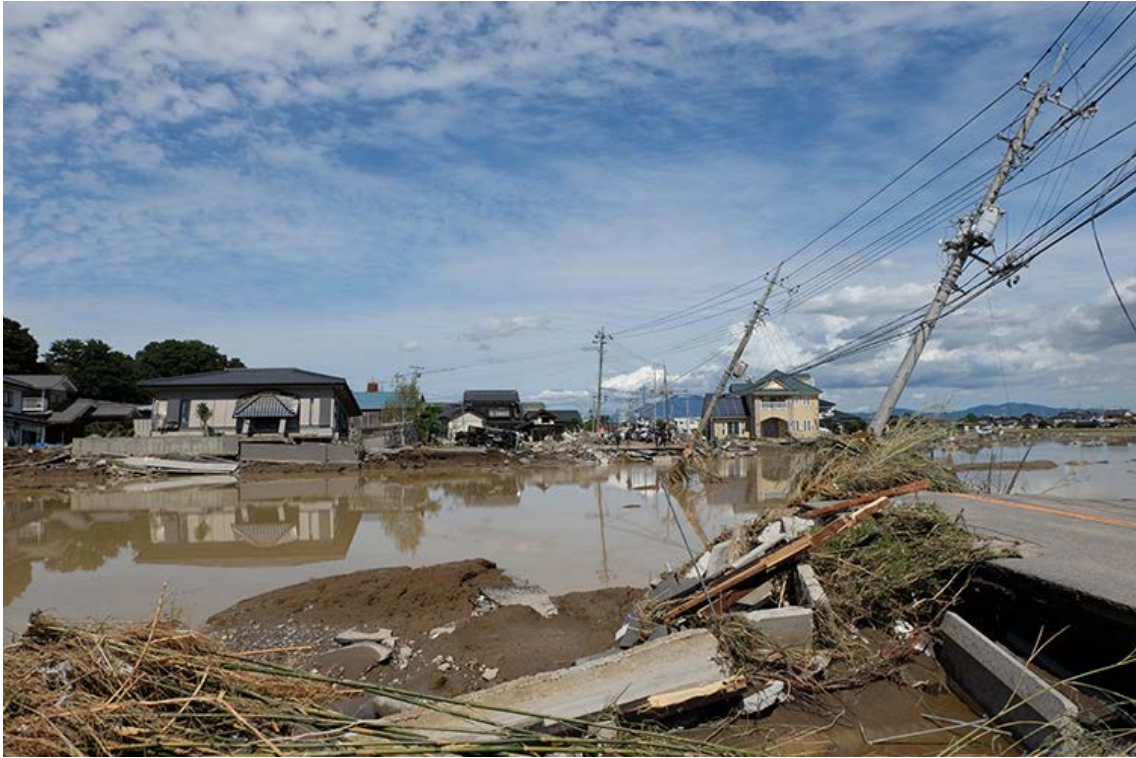
口絵 4 鬼怒川堤防決壊地点に形成された落堀  
 (撮影：2015 年 9 月 11 日 12:40, 茨城県常総市三坂町, 上三坂地区)

**Fig. 4** Pool dug by flood stream on broken point of the embankment at Kinugawa river  
 (September 11, 2015, 12:40 JST: Kamimisaka, Joso City, Ibaraki Prefecture).

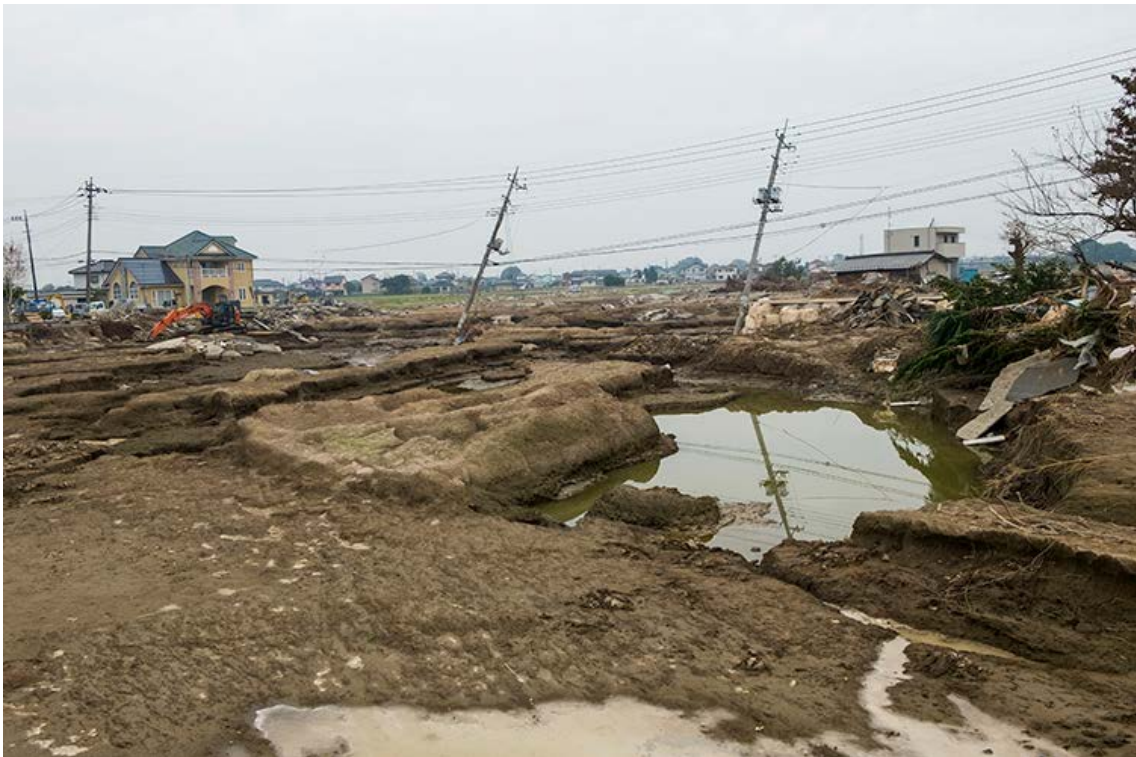
口絵 5 発災から 1 カ月後の鬼怒川堤防決壊箇所  
 (撮影：2015 年 10 月 10 日 12:28, 茨城県常総市三坂町, 上三坂地区)

**Fig. 5** Broken point of the embankment at Kinugawa river one month after flooding  
 (October 10, 2015, 12:28 JST: Kamimisaka, Joso City, Ibaraki Prefecture).

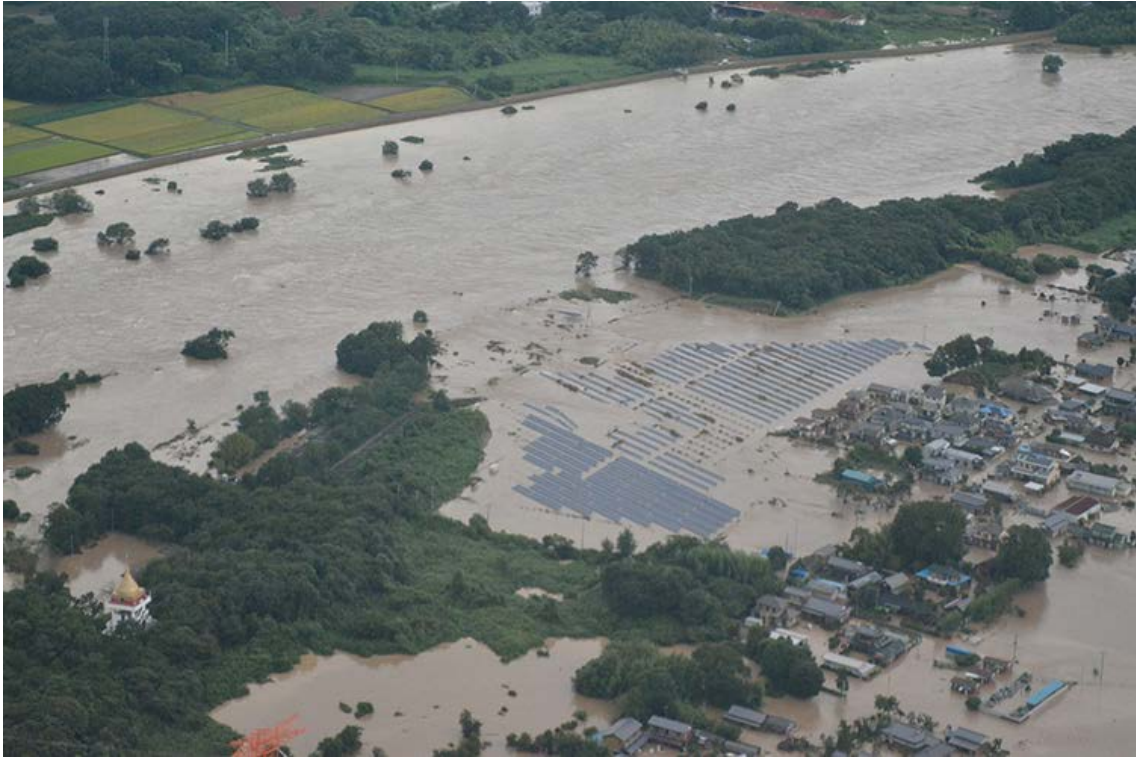
口絵 7 鬼怒川溢水地点（撮影：2015 年 9 月 10 日 16:53，茨城県常総市若宮戸）

**Fig. 7** Full view of the overflow point at Kinugawa river (September 10, 2015, 16:53 JST: Wakamiyado, Joso City, Ibaraki Prefecture).

2015 年 9 月 10 日 6 時頃に左岸 25.35 k 付近より発生した。

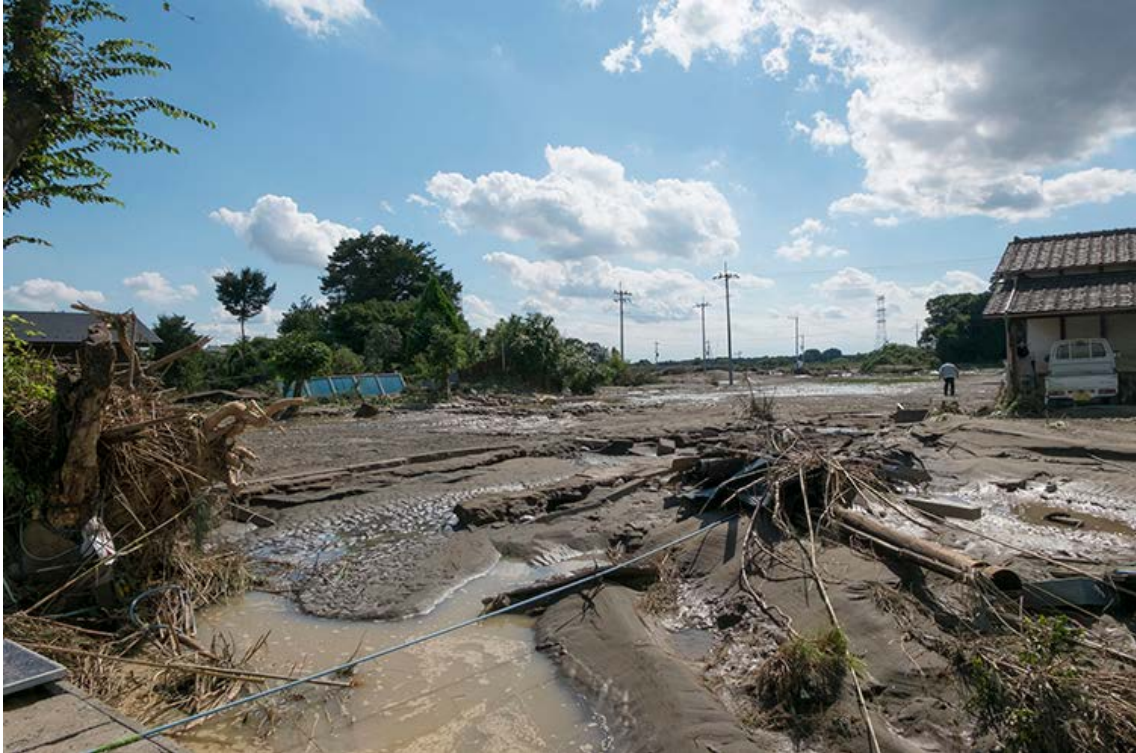
口絵 8 溢水から 36 時間後の鬼怒川溢水地点  
（撮影：2015 年 9 月 11 日 13:52，茨城県常総市若宮戸）

**Fig. 8** Overflow point at Kinugawa river 36 hours after flooding (September 11, 2015, 13:52 JST: Wakamiyado, Joso City, Ibaraki Prefecture).

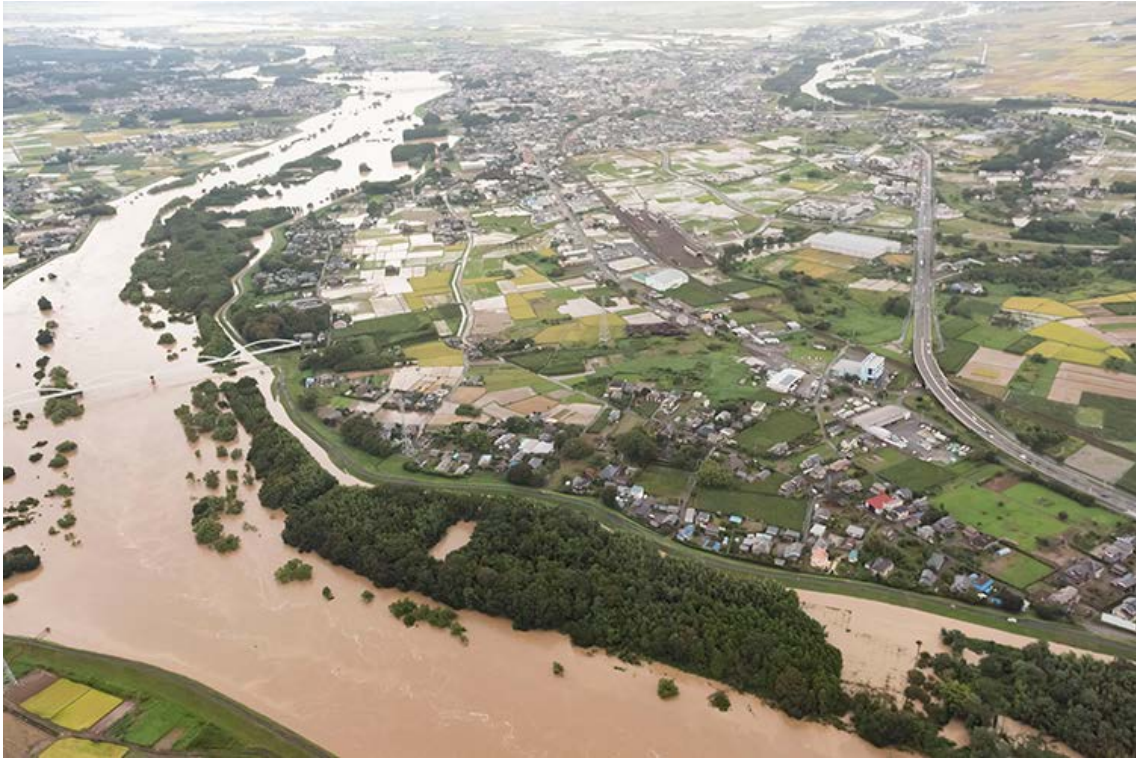
口絵 9 洪水到達前の関東鉄道水海道車両基地  
(撮影：2015 年 9 月 10 日 16:48, 茨城県常総市水海道)

**Fig. 9** Kanto-Tetsudo Railway Mitsukaido rolling stock yard before reaching the flood  
(September 10, 2015, 16:48 JST: Mitsukaido, Joso City, Ibaraki Prefecture).

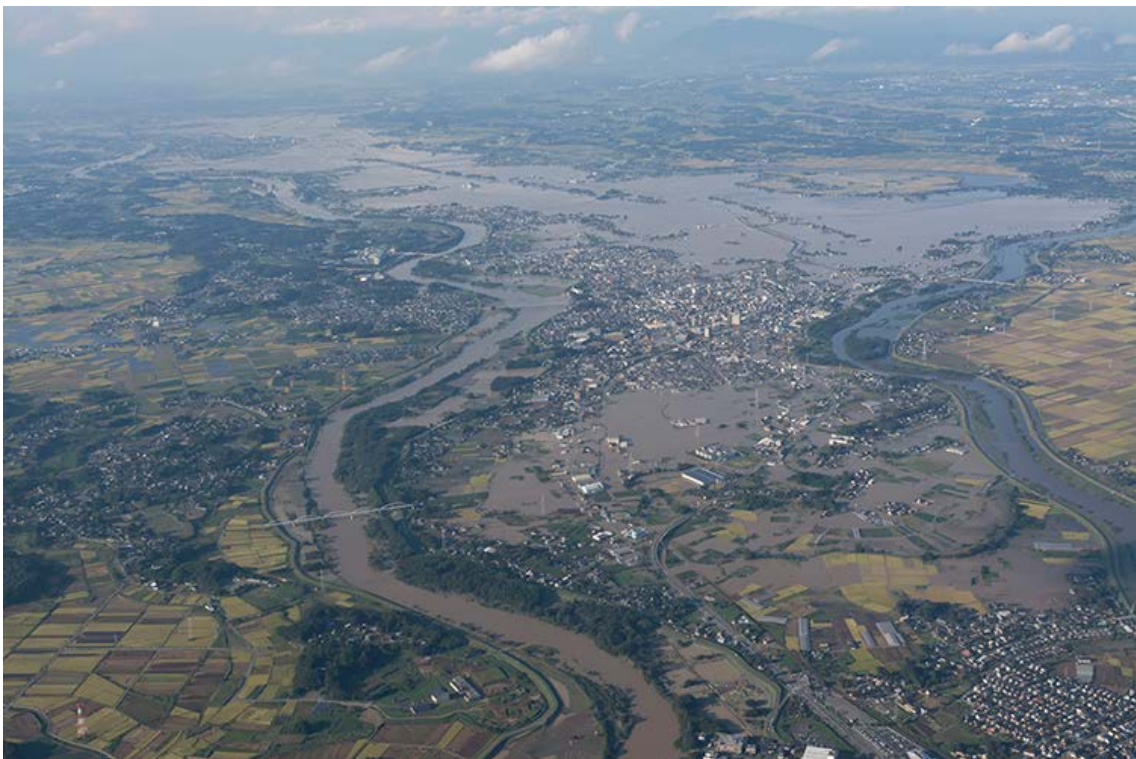
口絵 10 口絵 9 から約 24 時間後の鬼怒川の関東鉄道水海道車両基地周辺の洪水進行状況  
(撮影：2015 年 9 月 11 日 16:18, 茨城県常総市水海道, つくばみらい市寺畑)

**Fig. 10** Flood progress situation 24 hours after **Fig. 9** (September 10, 2015, 16:48 JST: Mitsukaido, Joso City, Ibaraki Prefecture).

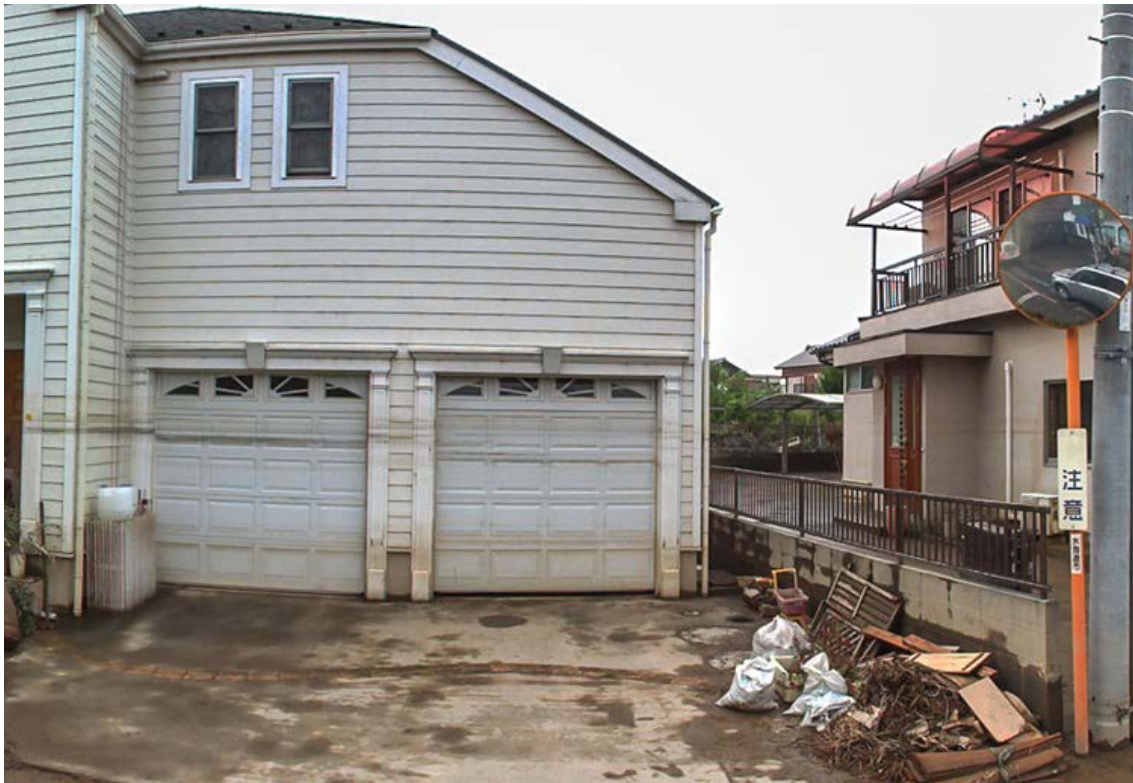
口絵 11 浸水痕の残る家屋（撮影：2015 年 9 月 18 日，茨城県常総市水海道橋本町）  
**Fig. 11** Flood mark of house (September 18, 2015: Mitsukaido, Joso City, Ibaraki Prefecture).

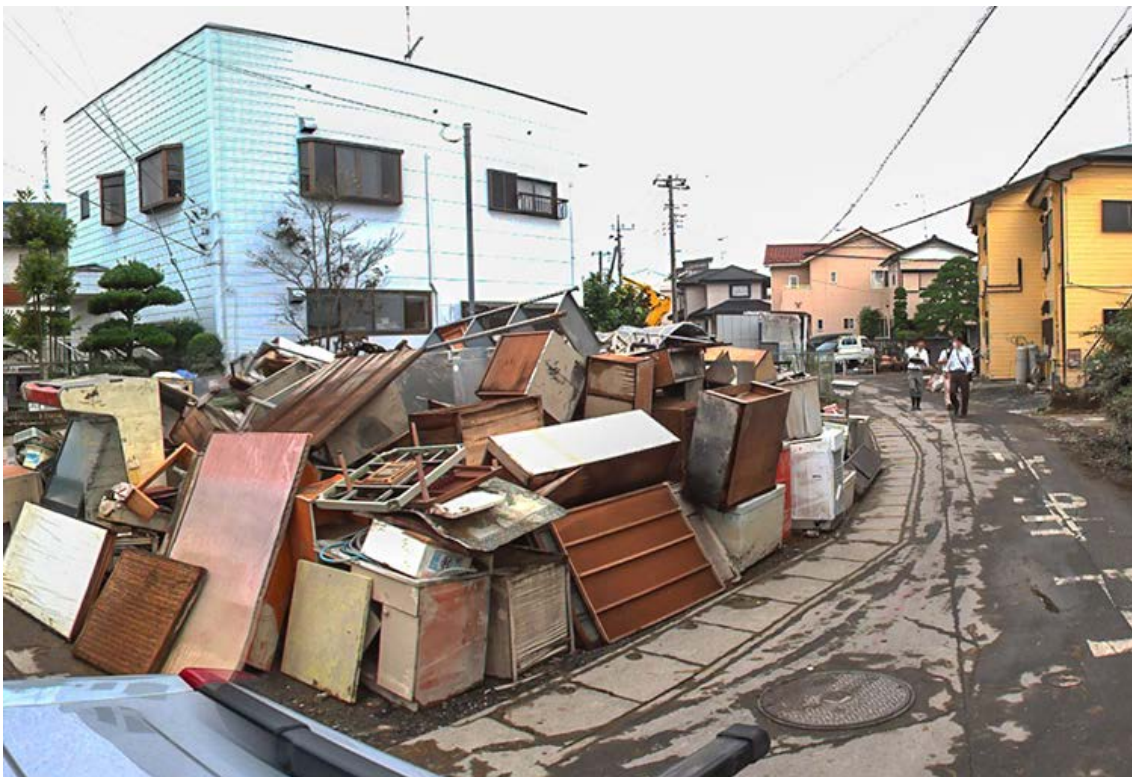
口絵 12 浸水により発生した災害ごみ（撮影：2015 年 9 月 18 日，茨城県常総市水海道橋本町）  
**Fig. 12** Disaster garbage generated by inundation (September 18, 2015: Mitsukaido, Joso City, Ibaraki Prefecture).
