口絵 1 大阪北部の地震(2018年6月18日7時58分発生, M5.9)の震度分布 (J-RISQ 2018/06/18 08:10:35 発表 Ver.7 最終報)

Fig. 1 Seismic intensity map of the 2018 Osaka Earthquake, 2018-06-18 07:58 JST, Magnitude 6.9 from J-RISQ.

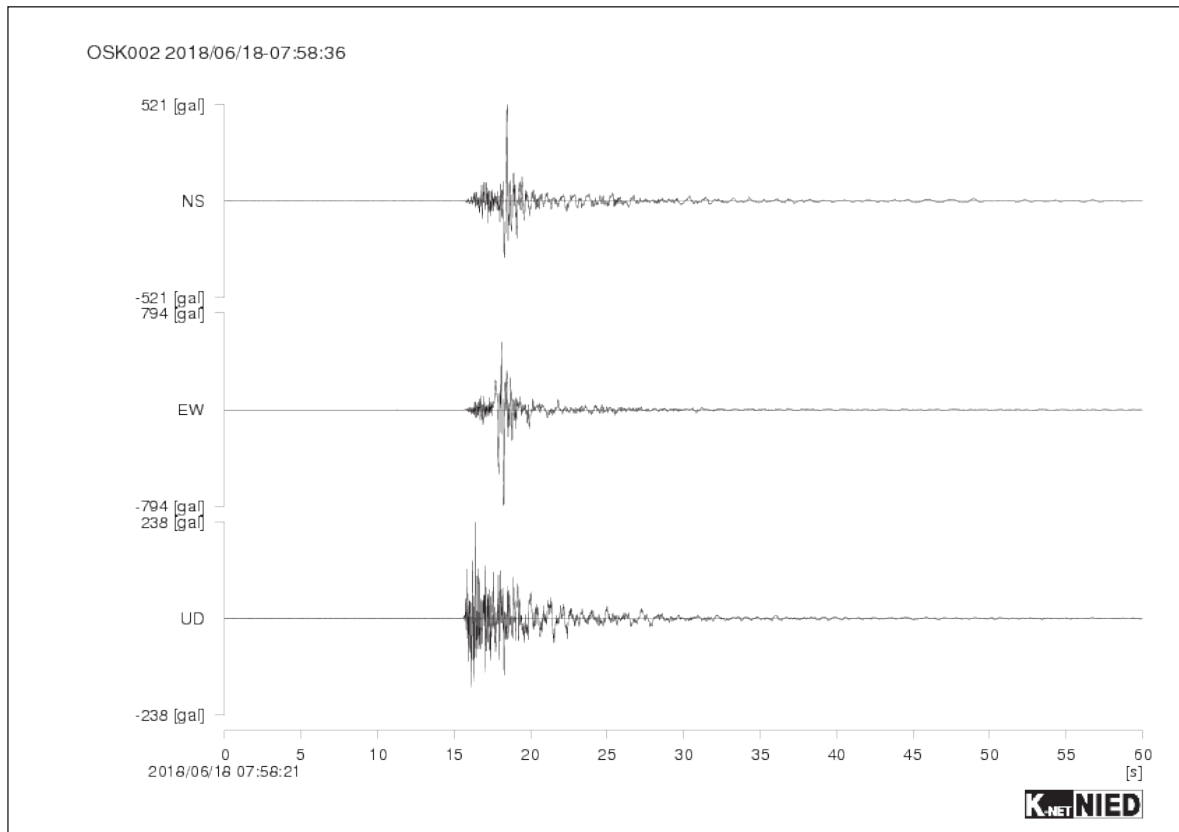
口絵 2 K-NET 高槻 (OSK002) 観測点の強震動波形 (K-NET・KiK-net)

Fig. 2 Acceleration waveform of the Takatsuki observation station, OSK002 K-NET/KiK-net.

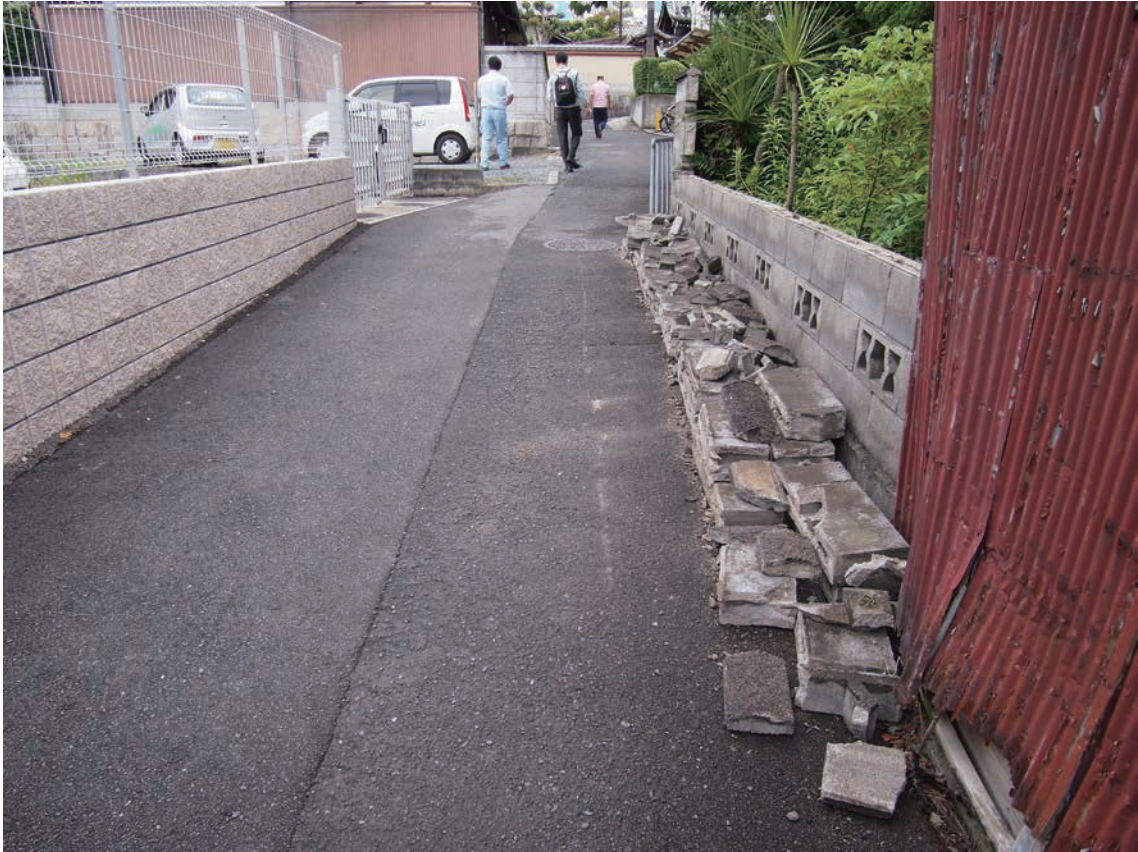
口絵 3 ブロック塀の崩落(撮影：2018年6月19日，大阪府高槻市富田6丁目)
Fig. 3 Collapse of block fences (June 19, 2018: 6 Tomita, Takatsuki City, Osaka).

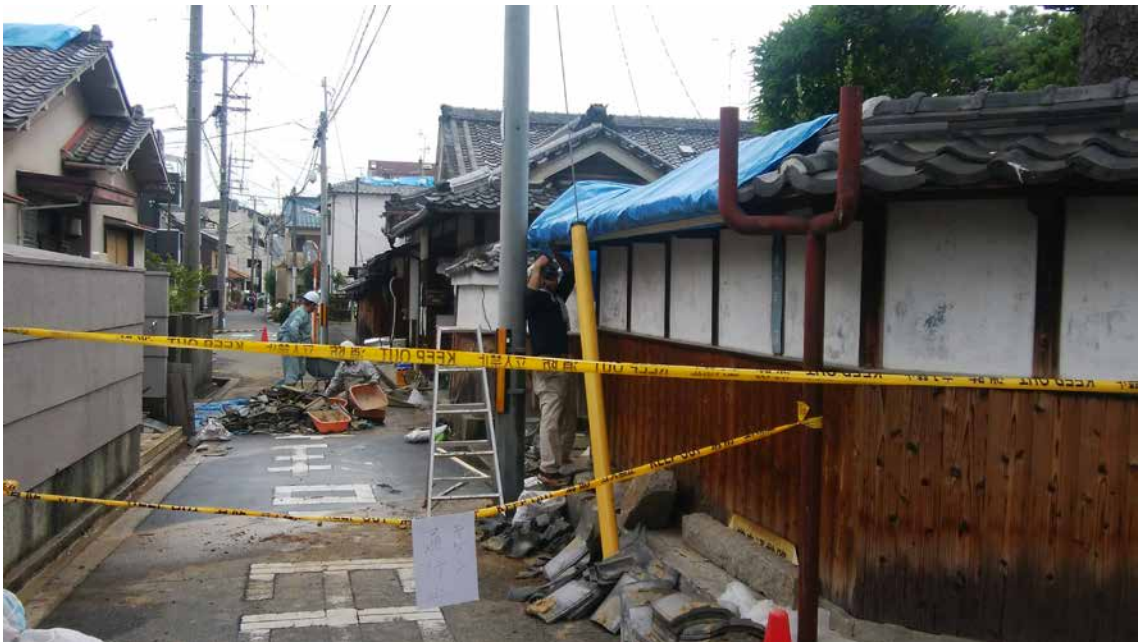
口絵 4 瓦の落下(撮影：2018年6月19日，大阪府茨木市宮元町)
Fig. 4 Fall of tiles (June 19, 2018: Miyamoto-cho, Ibaraki City, Osaka).
