1:50,000 三 崎

調査者 井口 隆・清水文健・大八木規夫  
by Takashi INOKUCHI, Fumitake SHIMIZU and Norio OYAGI  
LM-370

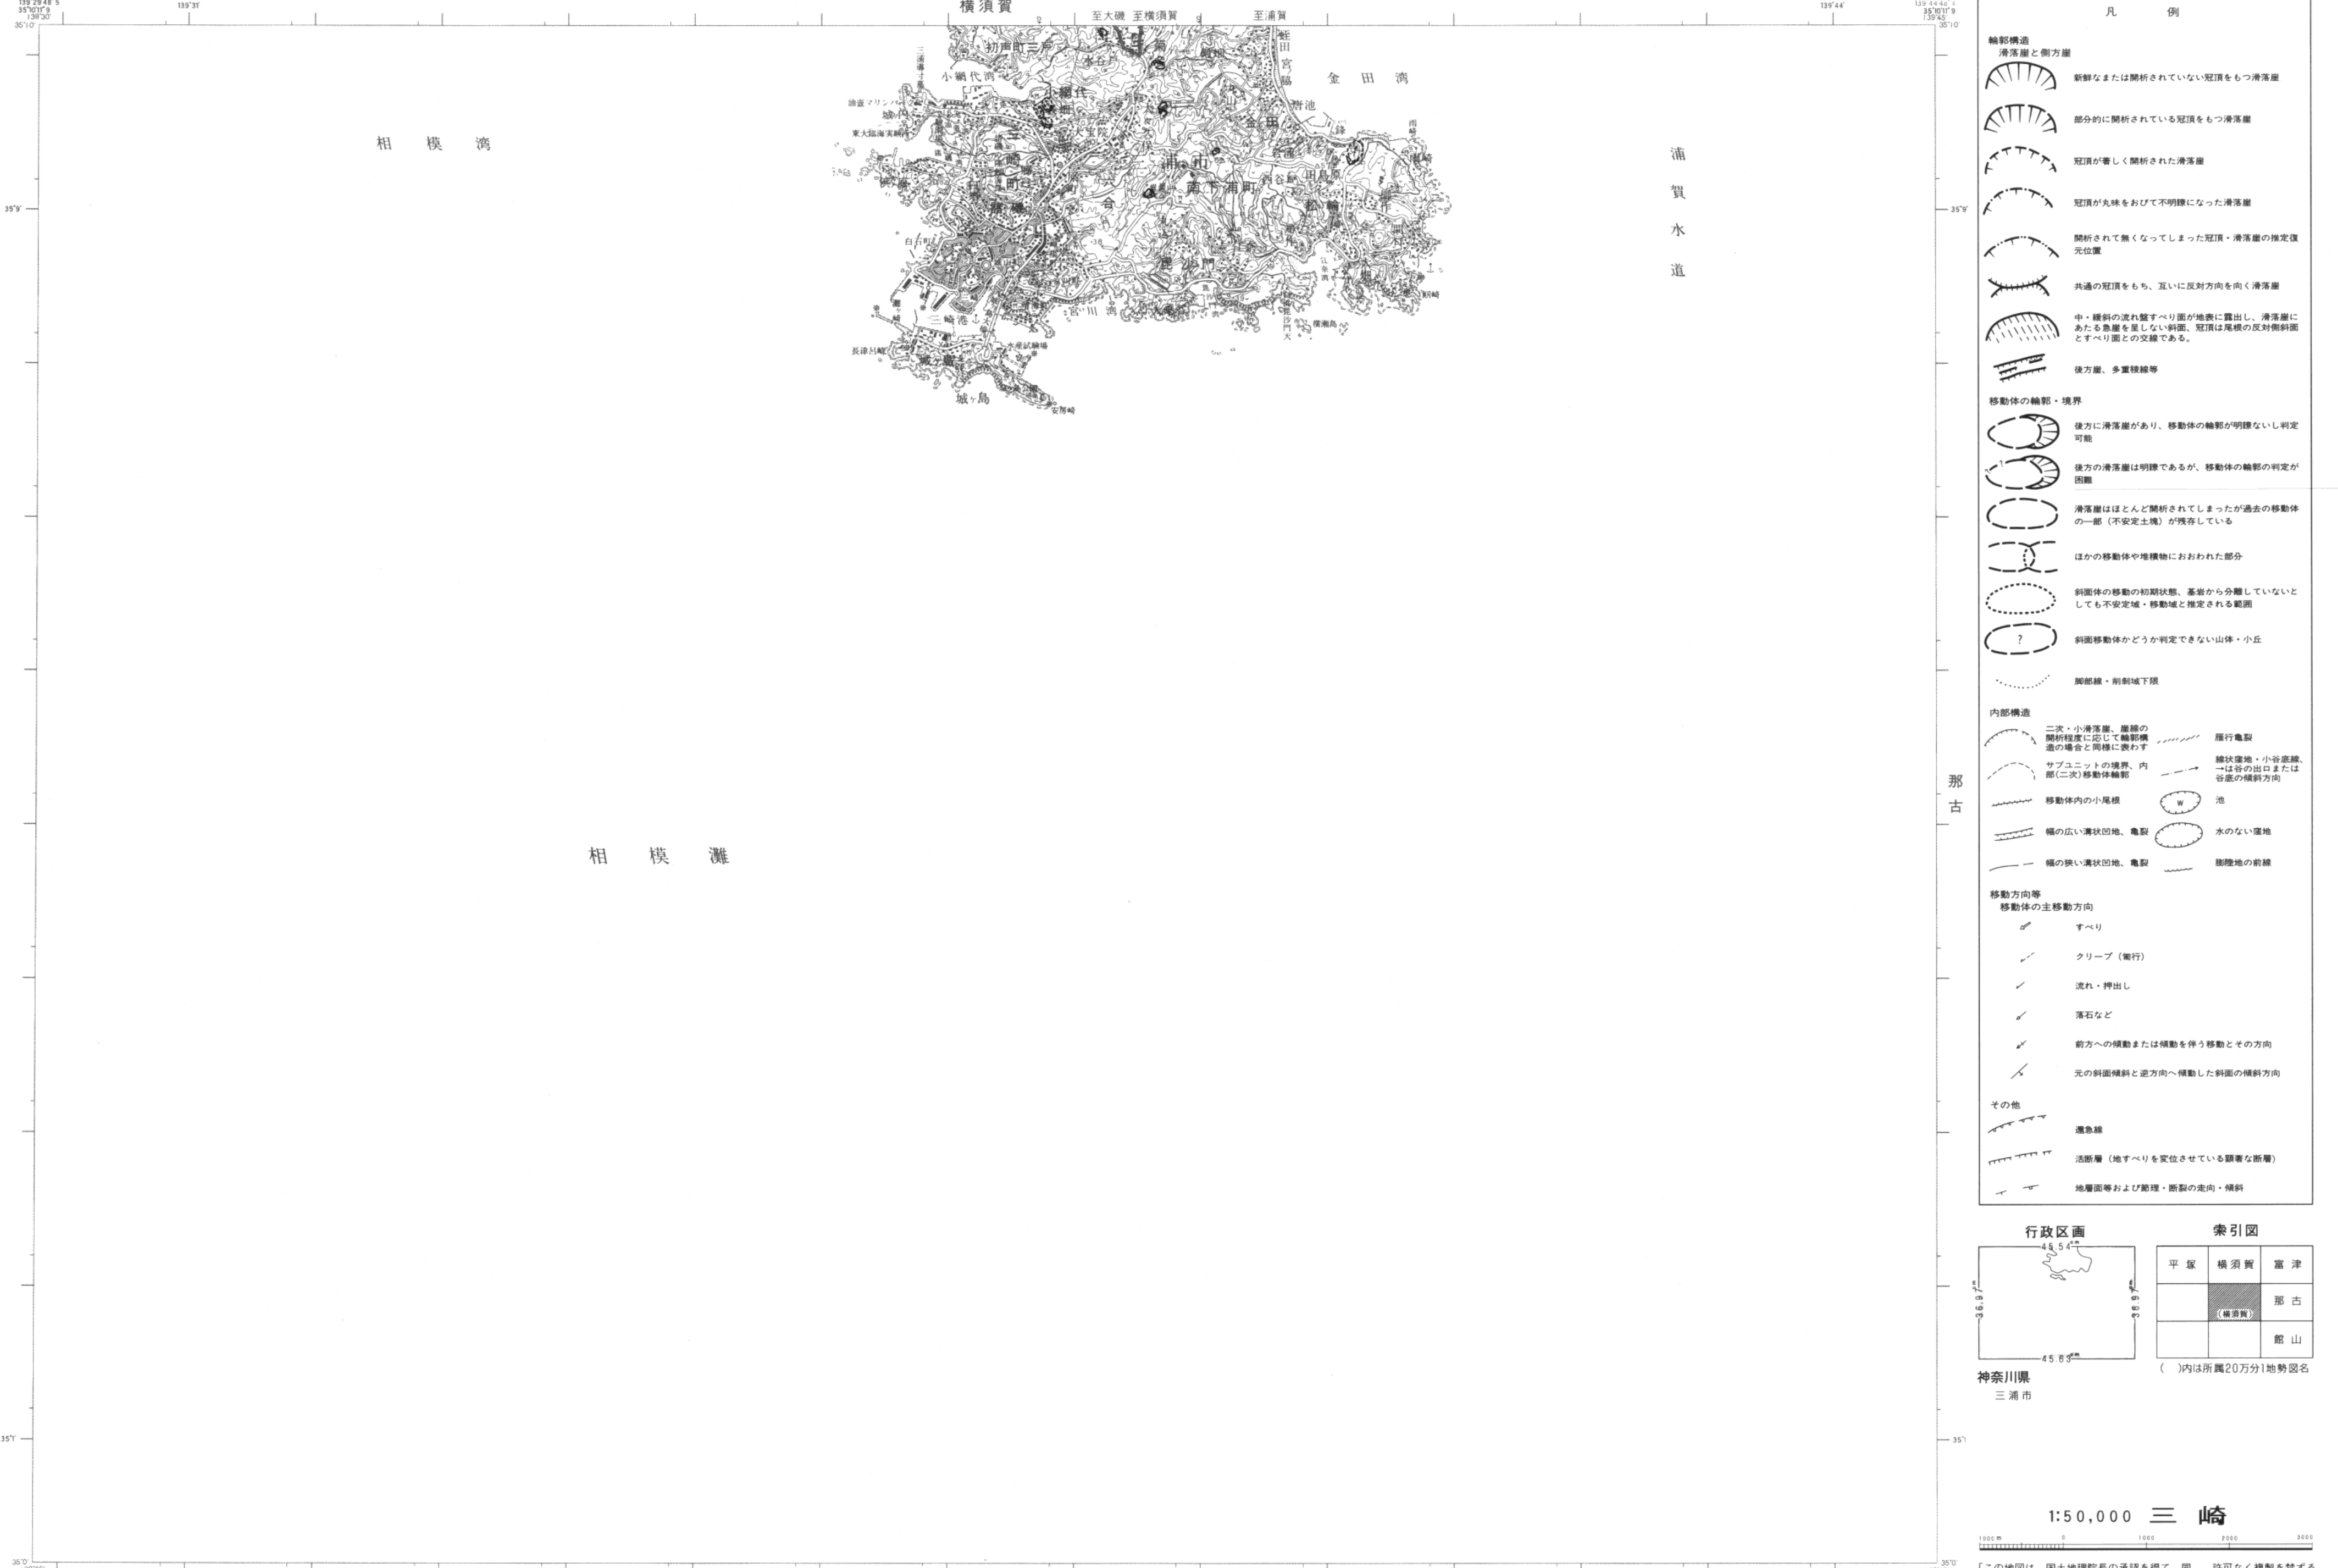
**輪郭構造**  
 滑落崖と側方崖  
 新鮮なまたは開析されていない冠頂をもつ滑落崖  
 部分的に開析されている冠頂をもつ滑落崖  
 冠頂が著しく開析された滑落崖  
 冠頂が丸味をおびて不明瞭になった滑落崖  
 開析されてなくなってしまった冠頂・滑落崖の推定復元位置  
 共通の冠頂をもち、互いに反対方向を向く滑落崖  
 中・緩斜の流れ盛すべり面が地表に露出し、滑落崖にあたる急崖を呈しない斜面、冠頂は尾根の反対側斜面とすべり面との交線である。  
 後方崖、多重線等

**移動体の輪郭・境界**  
 後方に滑落崖があり、移動体の輪郭が不明瞭なし判定可能  
 後方の滑落崖は明瞭であるが、移動体の輪郭の判定が困難  
 滑落崖はほとんど開析されてしまったが過去の移動体の一部(不安定土塊)が残存している  
 ほかの移動体や堆積物におおわれた部分  
 斜面体の移動の初期状態、基岩から分離していないとしても不安定域・移動域と推定される範囲  
 斜面移動体かどうか判定できない山体・小丘  
 脚部線・前斜面下層

**内部構造**  
 二次・小滑落崖、崖線の開析程度に応じて輪郭構造の場合と同様に表わす  
 サブユニットの境界、内部(二次)移動体輪郭  
 移動体内の小尾根  
 幅の広い溝状凹地、亀裂  
 幅の狭い溝状凹地、亀裂

**移動方向等**  
 移動体の主移動方向  
 すべり  
 クリープ(匍行)  
 流れ・押し出し  
 落石など  
 前方への傾動または傾動を伴う移動とその方向  
 元の斜面傾斜と逆方向へ傾動した斜面の傾斜方向

**その他**  
 遺急線  
 活断層(地すべりを定位置させている顕著な断層)  
 地層面等および節理・断層の走向・傾斜

**凡例の図解:**  
 飛行亀裂  
 縁状窪地・小谷底線、→は谷の出口または谷底の傾斜方向  
 池  
 水のない窪地  
 膨陸地の前線
