1:50,000 龍野

調査者 清水文健・井口 隆・大八木規夫
 by Fumitake SHIMIZU, Takashi INOKUCHI and Norio OYAGI
 LM-469

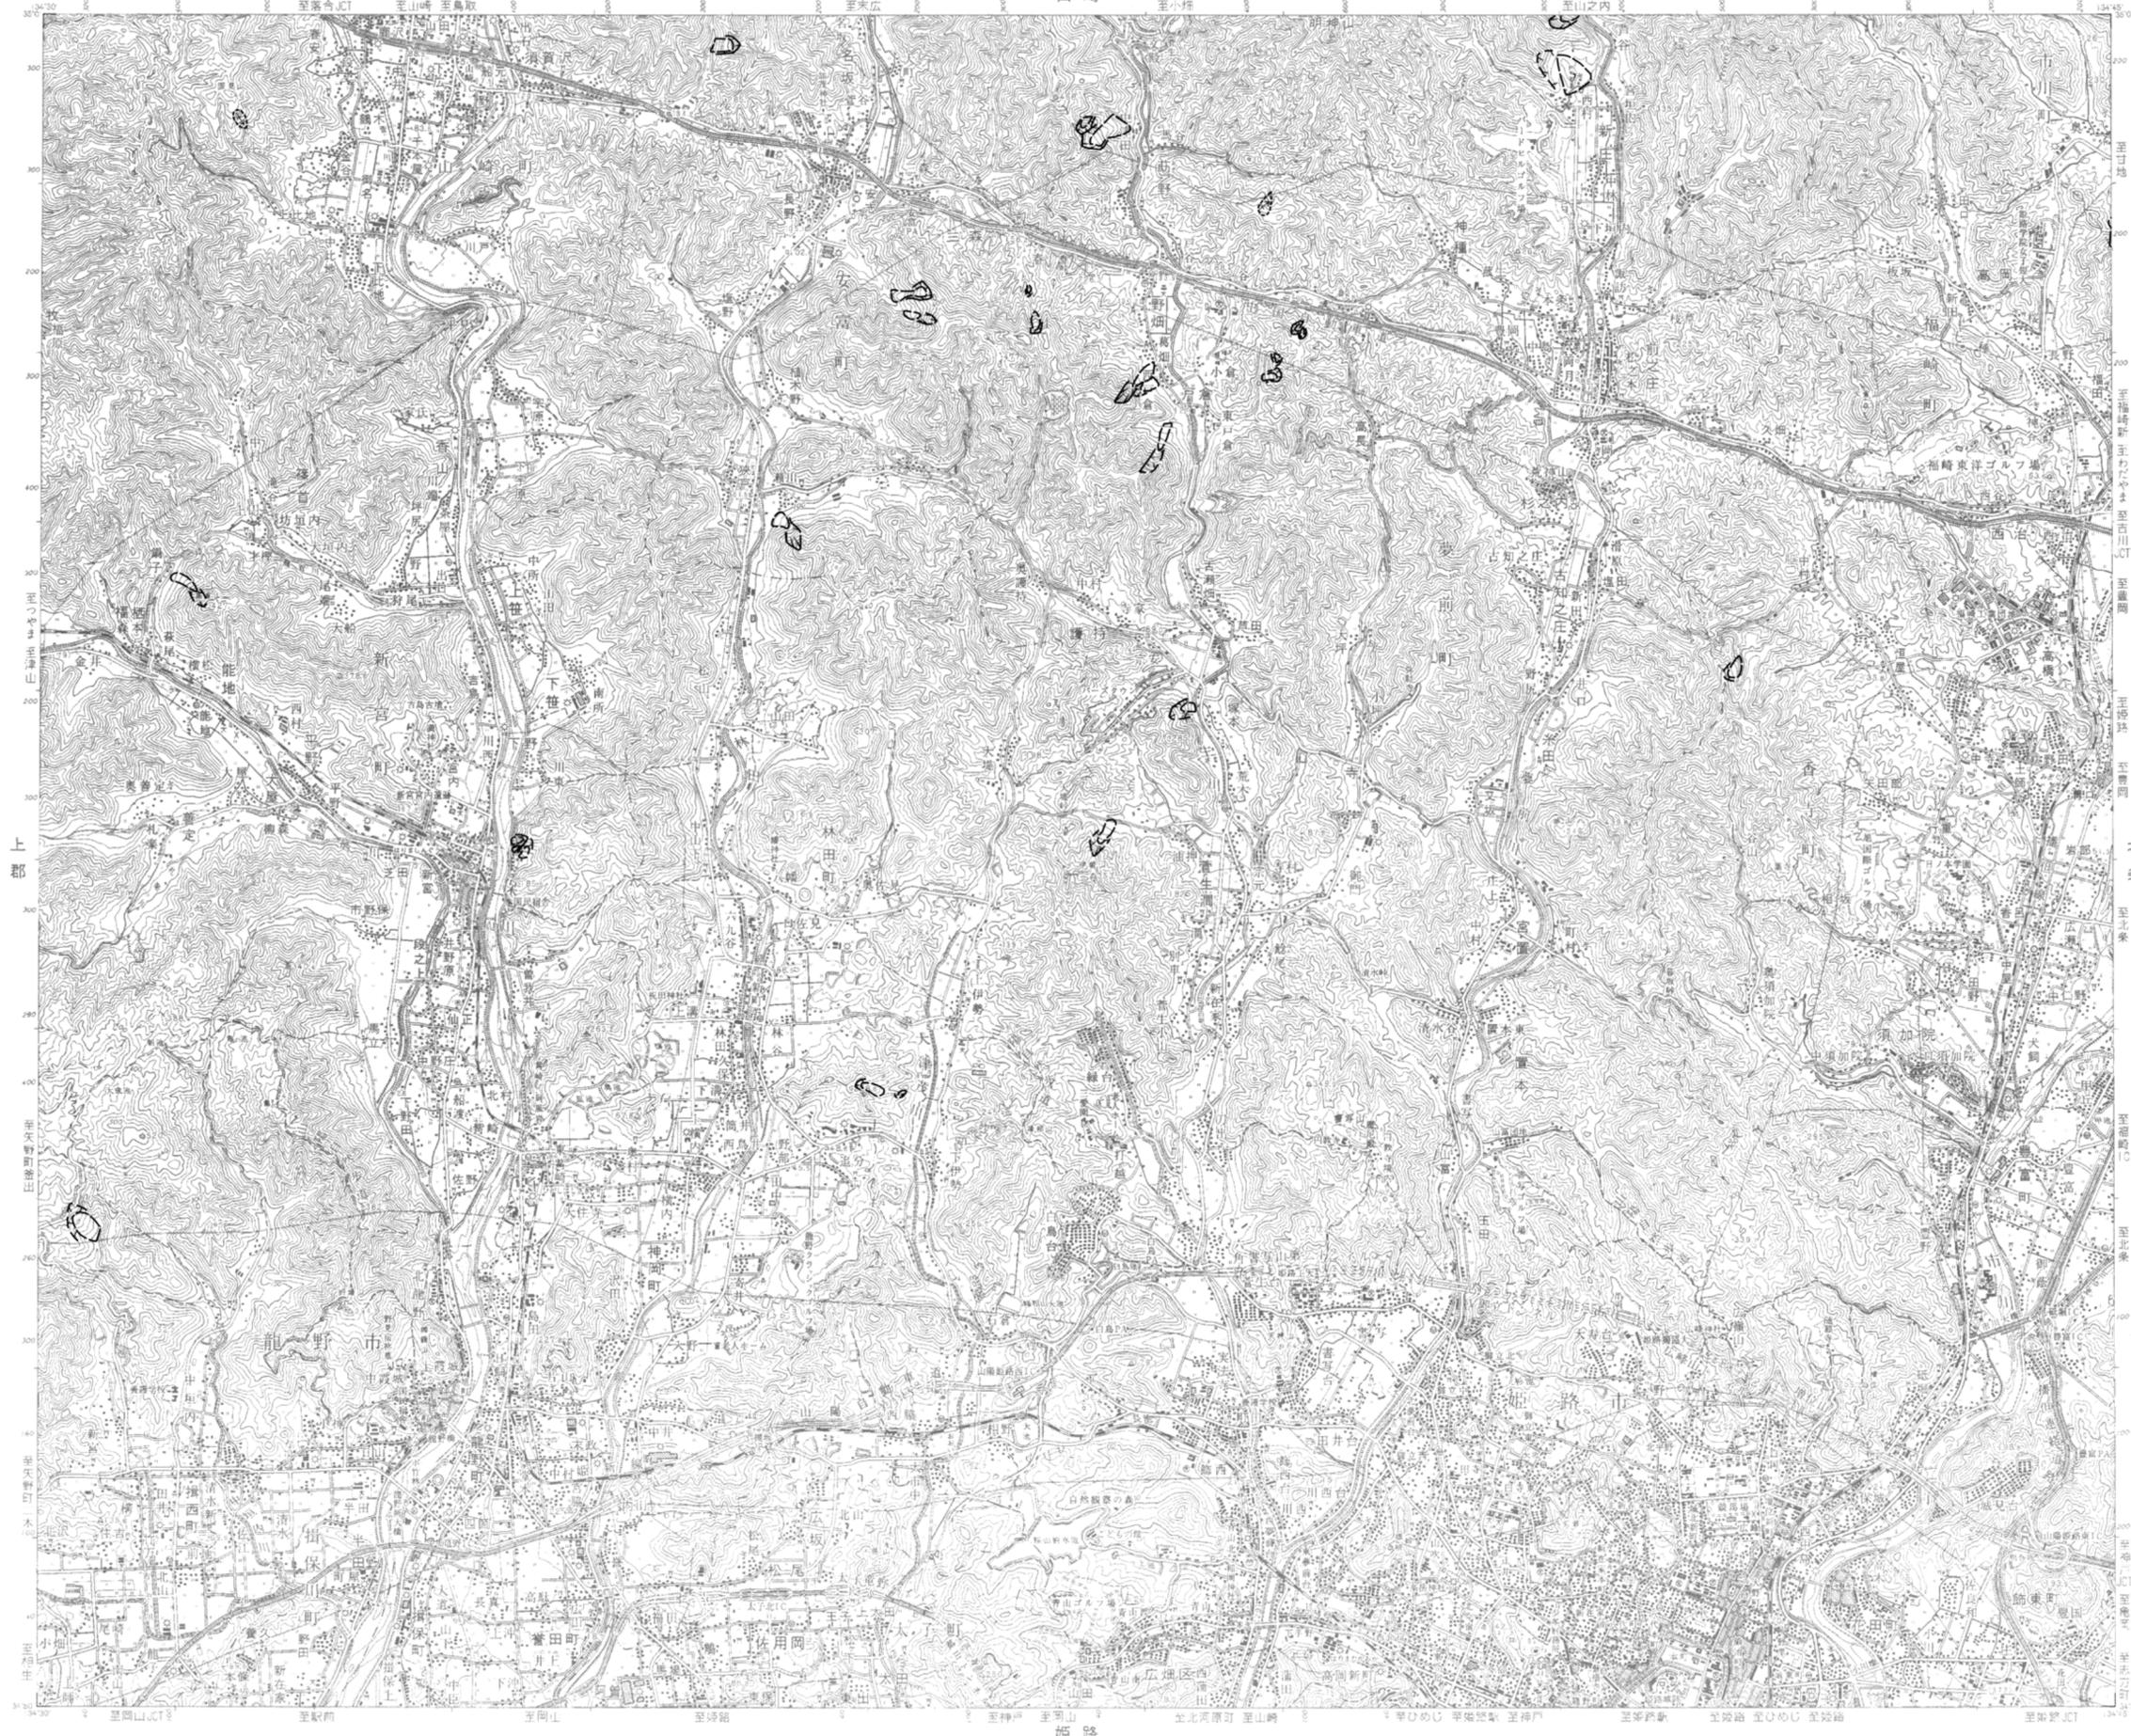
輪郭構造
 滑落崖と側方崖
 新鮮または開析されていない冠頂をもつ滑落崖
 部分的に開析されている冠頂をもつ滑落崖
 冠頂が著しく開析された滑落崖
 冠頂が丸味をおびて不明瞭になった滑落崖
 開析されて無くなってしまった冠頂・滑落崖の推定復元位置
 共通の冠頂をもち、互いに反対方向を向く滑落崖
 中・緩斜の流れすべり面が地表に露出し、滑落崖にあたる急度を呈しない斜面、冠頂は尾根の反対斜面とすべり面との交線である。
 後方崖、多重線等

移動体の輪郭・境界
 後方に滑落崖があり、移動体の輪郭が不明瞭なし判定可能
 後方の滑落崖は明瞭であるが、移動体の輪郭の判定が困難
 滑落崖はほとんど開析されてしまったが過去の移動体の一部(不安定土塊)が残存している
 ほかの移動体や堆積物におおわれた部分
 斜面体の移動の初期状態、基岩から分離していないとしても不安定域・移動域と推定される範囲
 斜面移動体かどうか判定できない山体・小丘
 脚部線・削制域下限

内部構造
 二次・小滑落崖、産線の解析程度に応じて輪郭構造の場合と同様に表わす
 サブユニットの境界、内部(二次)移動体輪郭
 移動体内の小尾根
 幅の広い溝状凹地、亀裂
 幅の狭い溝状凹地、亀裂

移動方向等
 移動体の主移動方向
 すべり
 クリープ(爬行)
 流れ・押し出し
 落石など
 前方への傾動または傾動を伴う移動とその方向
 元の斜面傾斜と逆方向へ傾動した斜面の傾斜方向

その他
 選急線
 活断層(地すべりを定位置させている顕著な断層)
 地層面等および膨理・断裂の走向・傾斜

内部構造
 進行亀裂
 線状窪地・小谷窪地、→は谷の出口または谷底の傾斜方向
 池
 水のない窪地
 崖陸地の前縁
