1:50,000 地形図 NI-52-4-7  
つるがわ (中津7号)

地すべり地形分布図 鶴川

Landslide Map of TURUGAWA

調査者 清水文健・井口 隆・大八木規夫  
by Fumitake SHIMIZU, Takashi INOKUCHI and Norio OYAGI  
LM-713

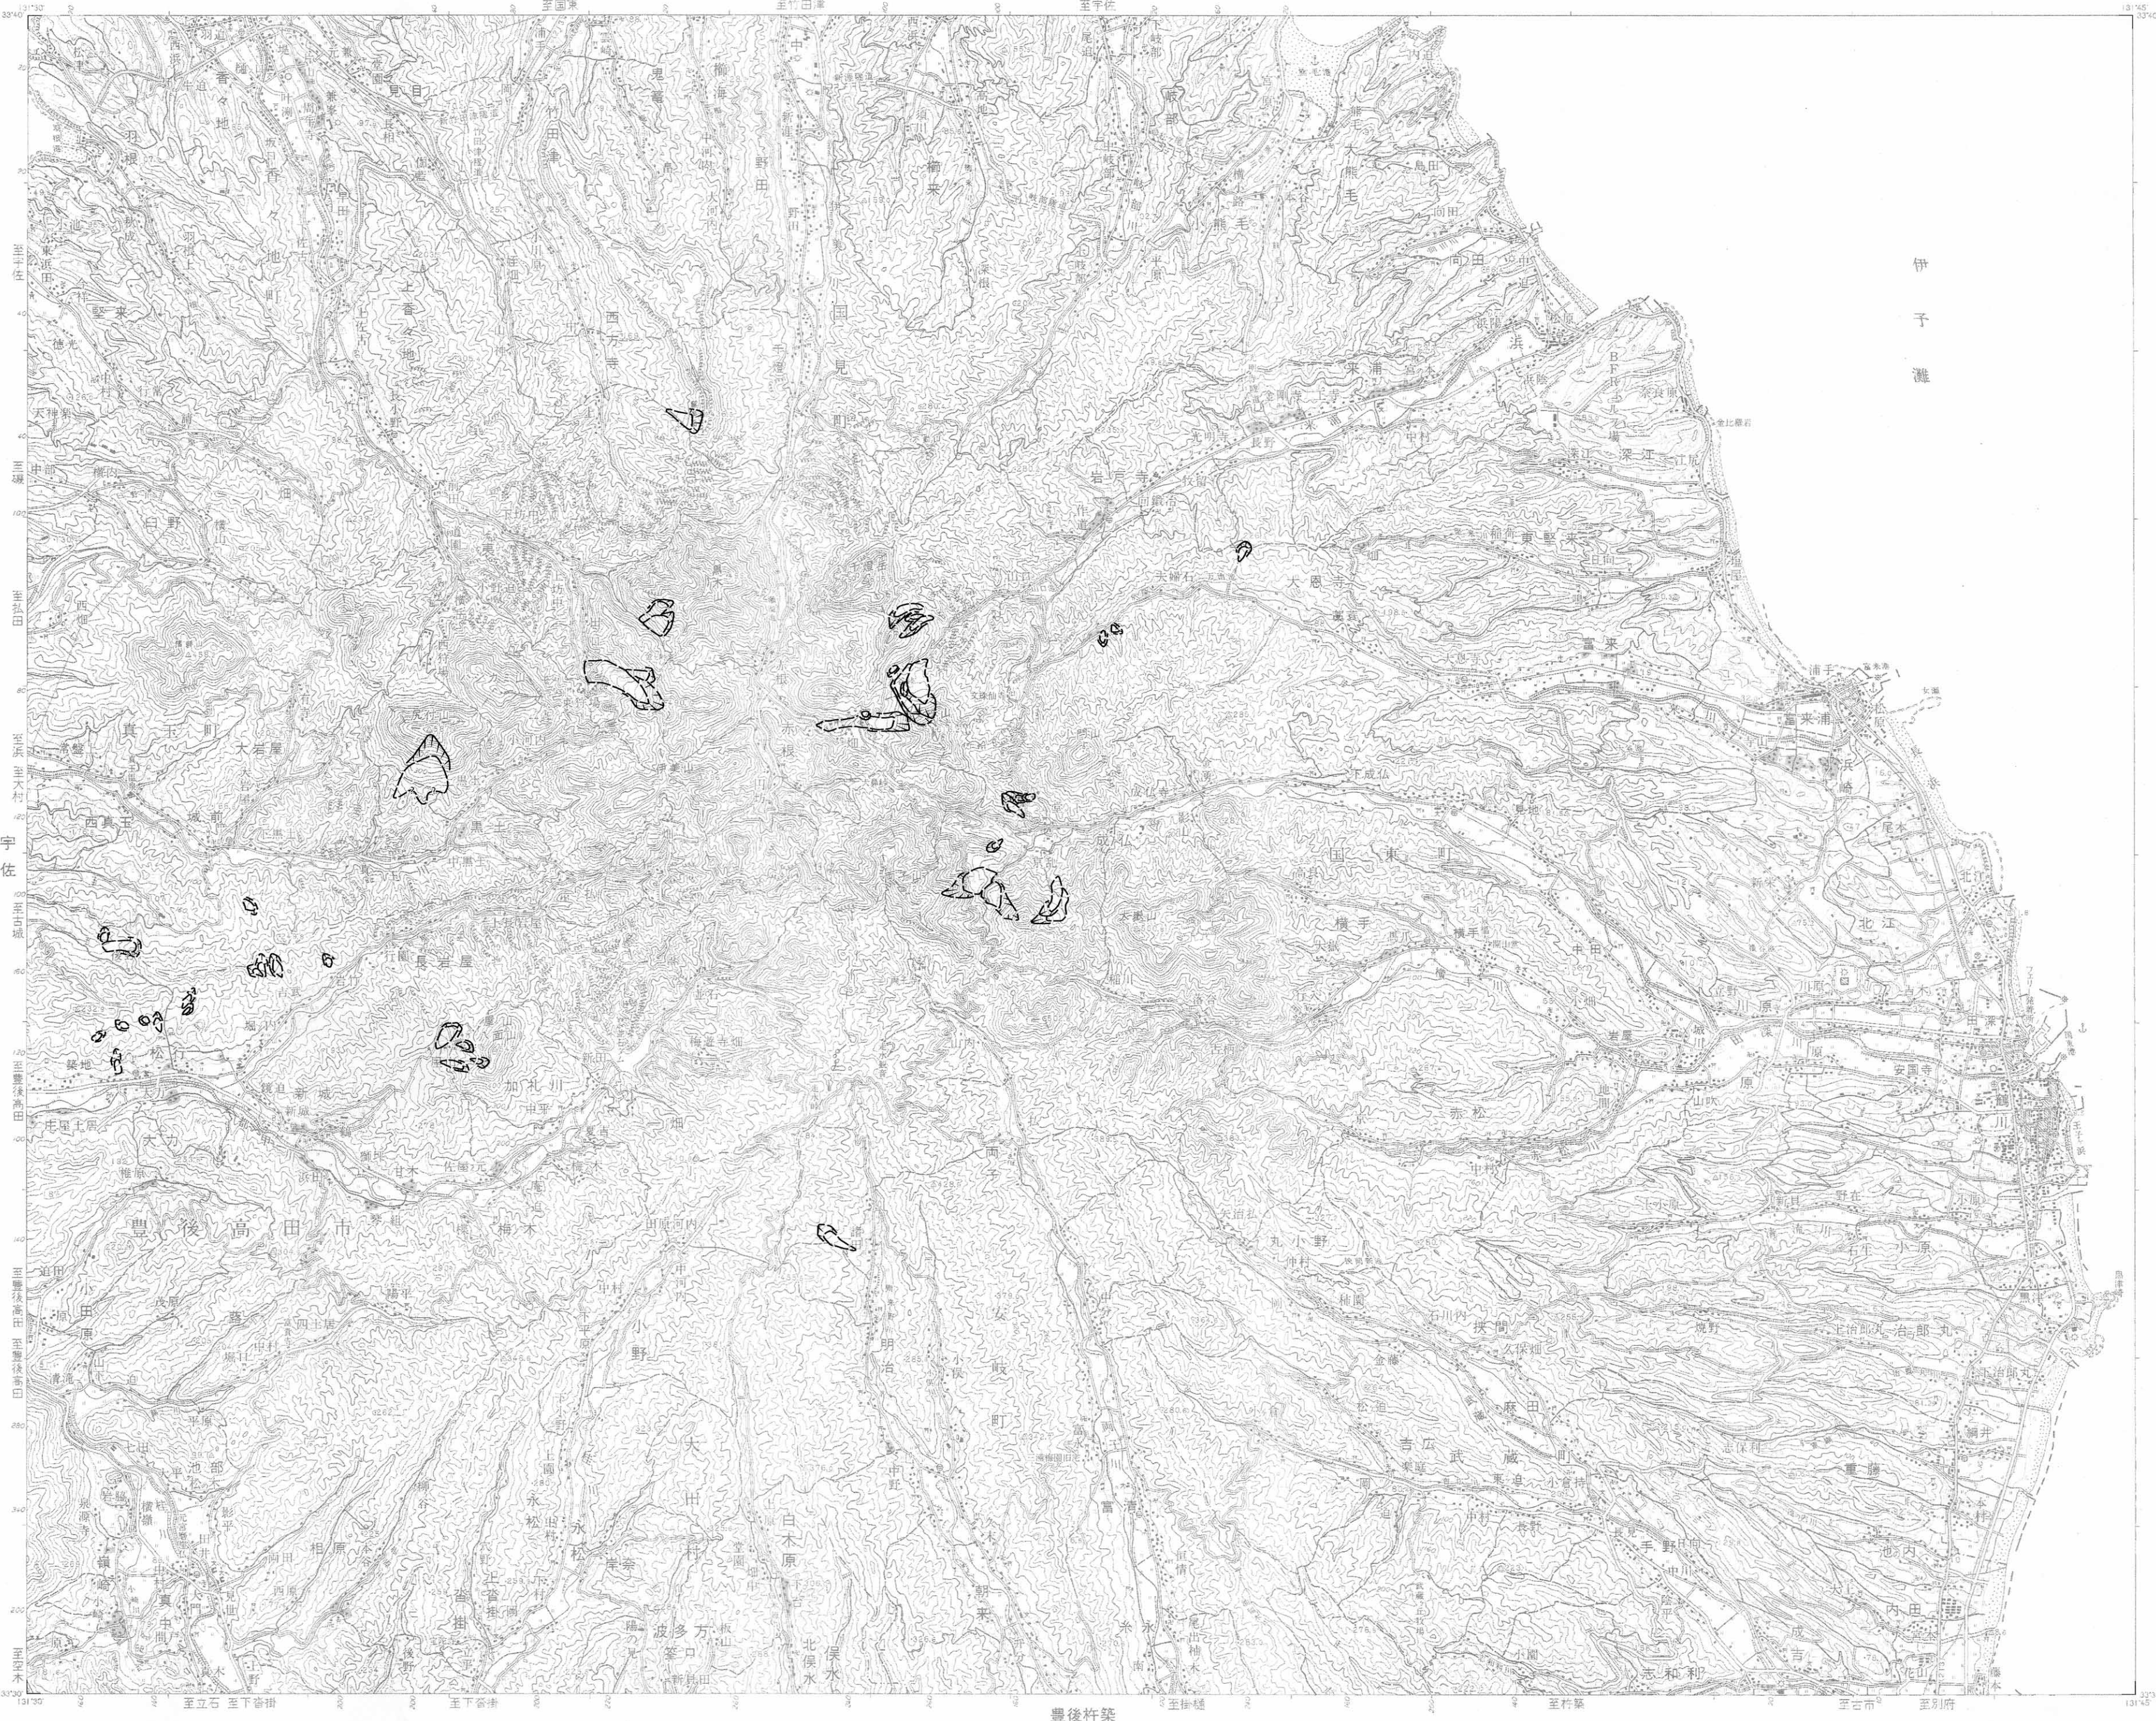
1:50,000 鶴川
