1:50,000 有 川

「この地図は、国土地理院長の承認を得て、同院 許可なく複製を禁ずる発行の数値地図50000(地図画像)を複製したものである。(承認番号 平20業機、第339号)」  
 調査者 清水文健・井口 隆・大八木規夫  
 by Fumitake SHIMIZU, Takashi INOKUCHI and Norio OYAGI  
 LM-751

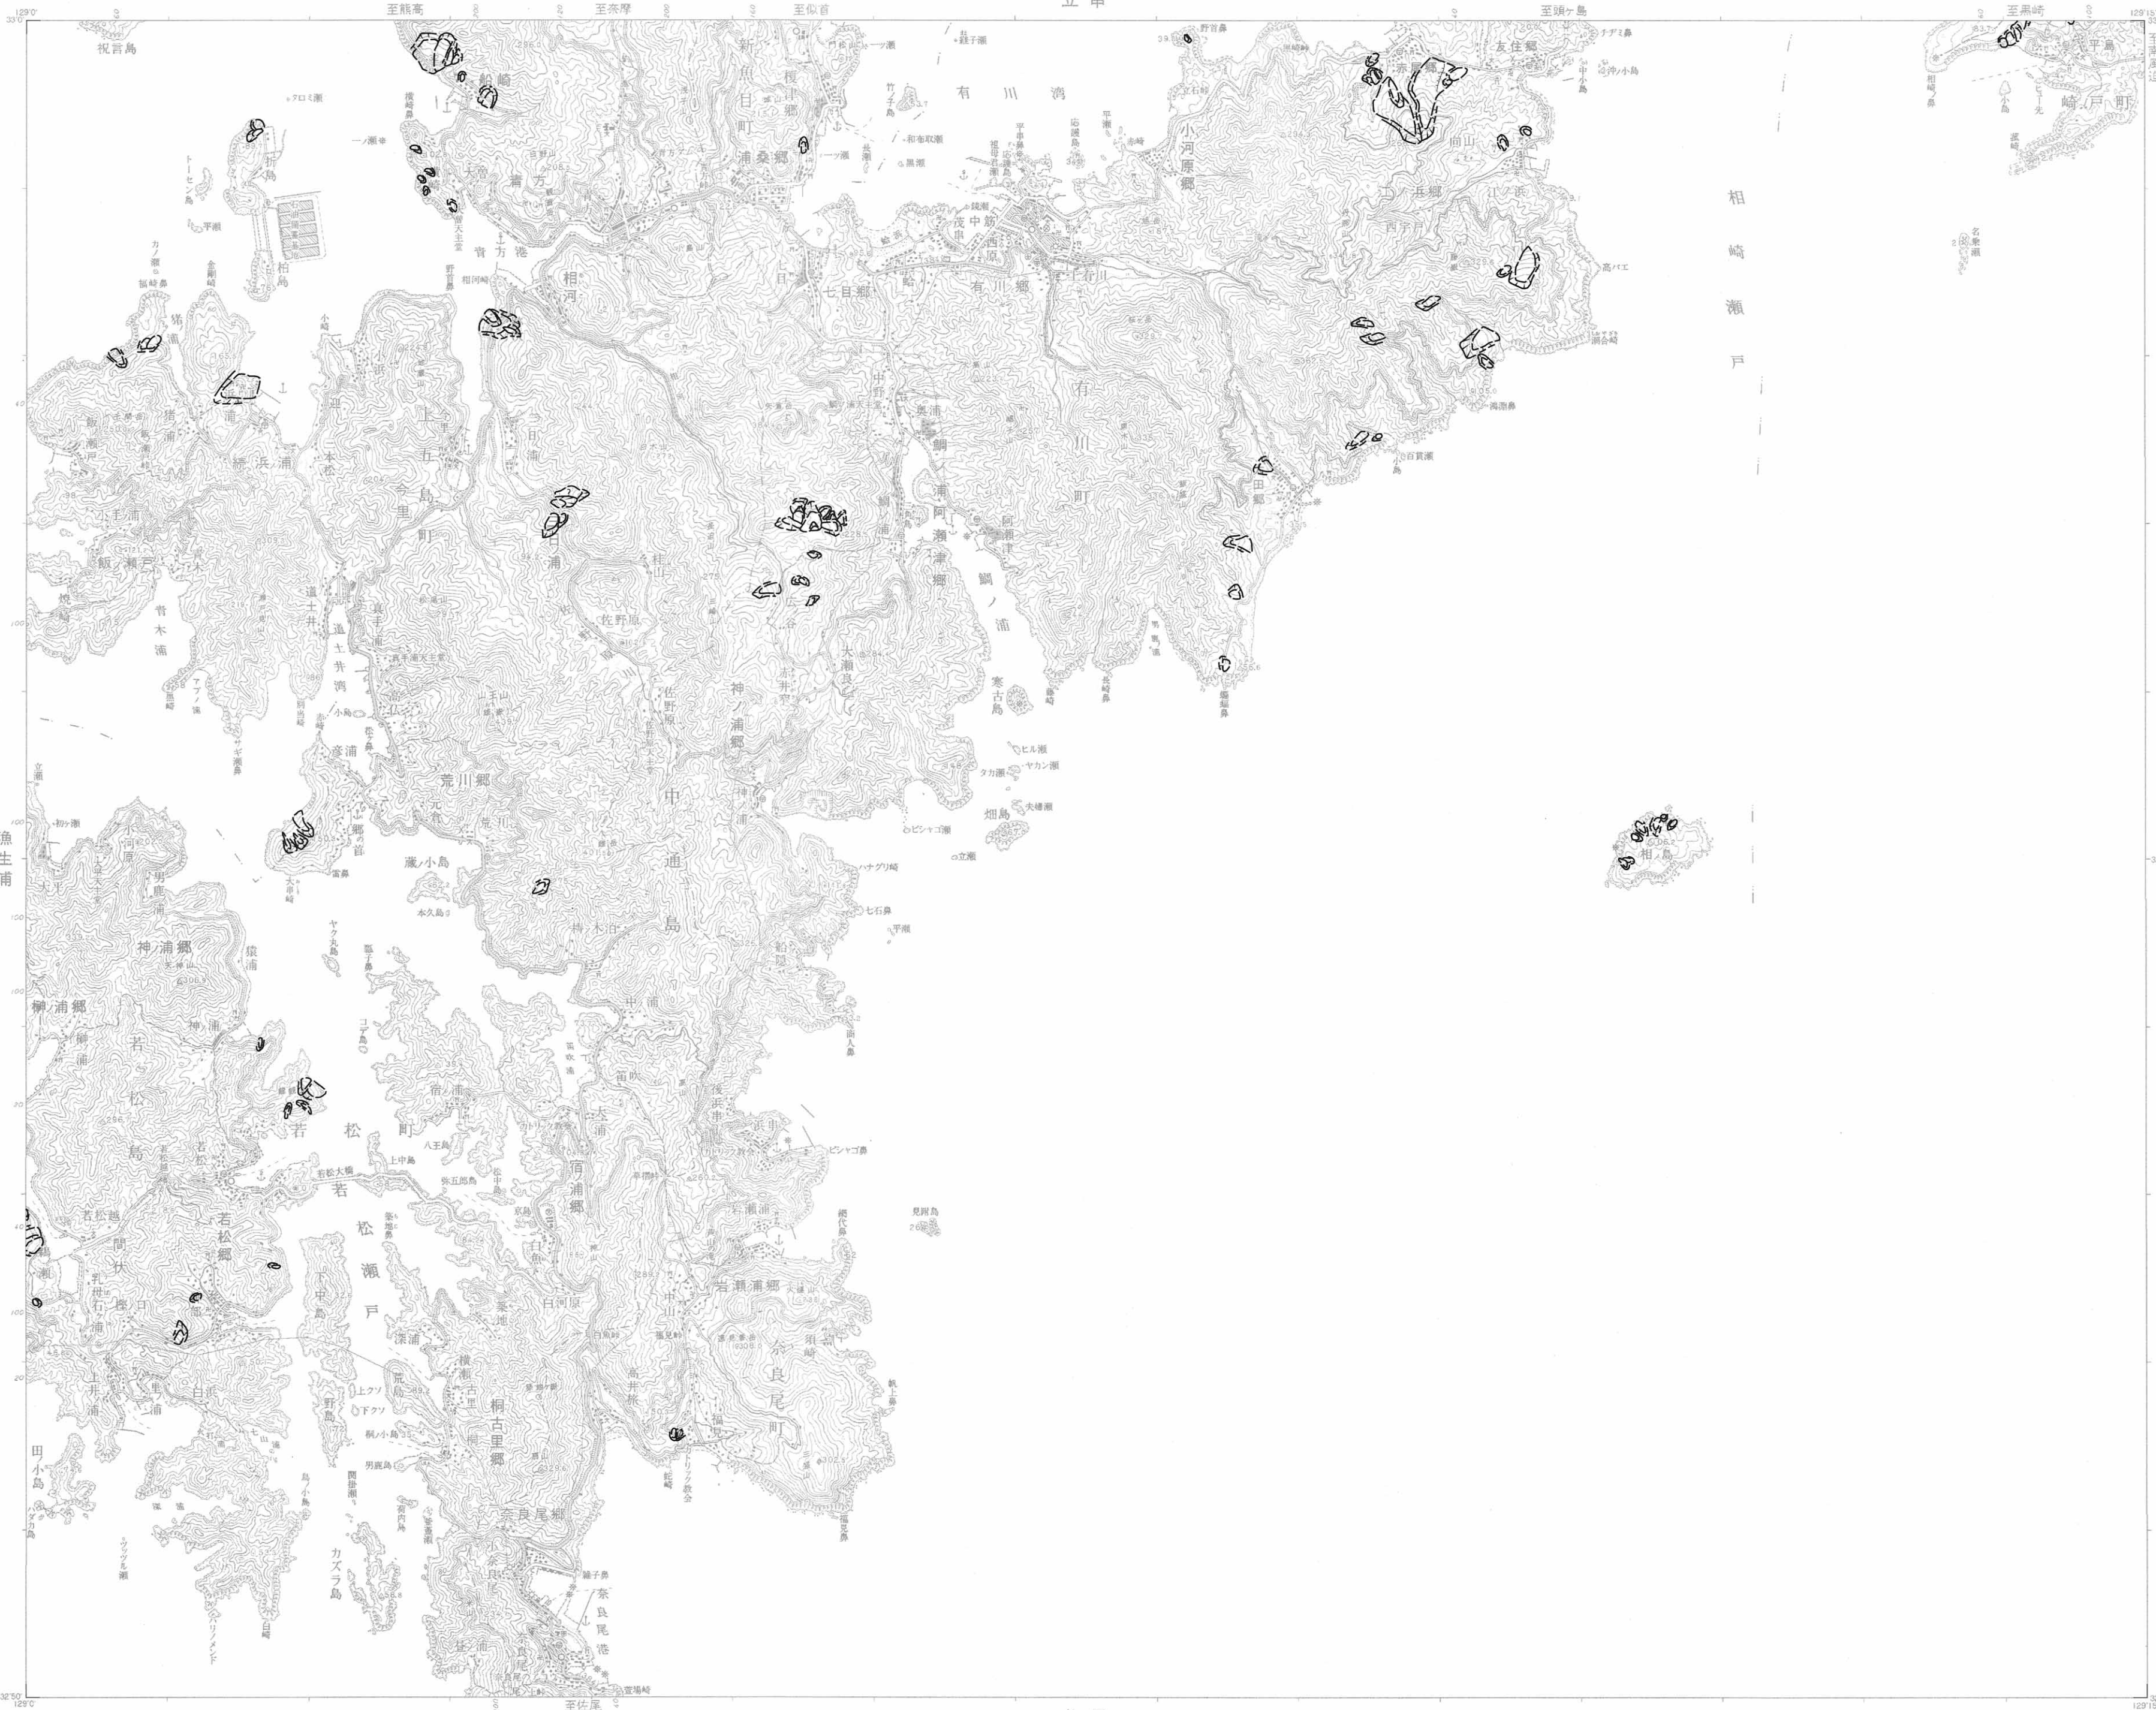
**輪郭構造**  
 滑落崖と側方崖  
 新鮮または開析されていない冠頂をもつ滑落崖  
 部分的に開析されている冠頂をもつ滑落崖  
 冠頂が著しく開析された滑落崖  
 冠頂が丸味をおびて不明瞭になった滑落崖  
 開析されて無くなってしまった冠頂・滑落崖の推定復元位置  
 共通の冠頂をもち、互いに反対方向を向く滑落崖  
 中・緩斜の流れ盤すべり面が地表に露出し、滑落崖にあたる急崖を呈しない斜面、冠頂は尾根の反対斜面とすべり面との交線である。  
 後方崖、多重稜線等

**移動体の輪郭・境界**  
 後方に滑落崖があり、移動体の輪郭が明瞭なし判定可能  
 後方の滑落崖は明瞭であるが、移動体の輪郭の判定が困難  
 滑落崖はほとんど開析されてしまったが過去の移動体の一部(不安定土塊)が残存している  
 ほかの移動体や堆積物におおわれた部分  
 斜面体の移動の初期状態、基岩から分離していないとしても不安定域・移動域と推定される範囲  
 斜面移動体かどうか判定できない山体・小丘  
 脚部線・削剥域下限

**内部構造**  
 二次・小滑落崖、崖線の解析程度に応じて輪郭構造の場合と同様に表わす  
 サブユニットの境界、内部(二次)移動体輪郭  
 移動体内の小尾根  
 幅の広い溝状凹地、亀裂  
 幅の狭い溝状凹地、亀裂  
 雁行亀裂  
 線状窪地・小谷底線  
 一は谷の出口または谷底の傾斜方向  
 池  
 水のない窪地  
 膨隆地の前線

**移動方向等**  
 移動体の主移動方向  
 すべり  
 クリープ(爬行)  
 流れ・押し出し  
 落石など  
 前方への傾動または傾動を伴う移動とその方向  
 元の斜面傾斜と逆方向へ傾動した斜面の傾斜方向

**その他**  
 遷急線  
 活断層(地すべりを変位させている顕著な断層)  
 地層面等および節理・断裂の走向・傾斜
