# 刊 行 に あ た っ て

# 序 文

# 本書の構成と内容

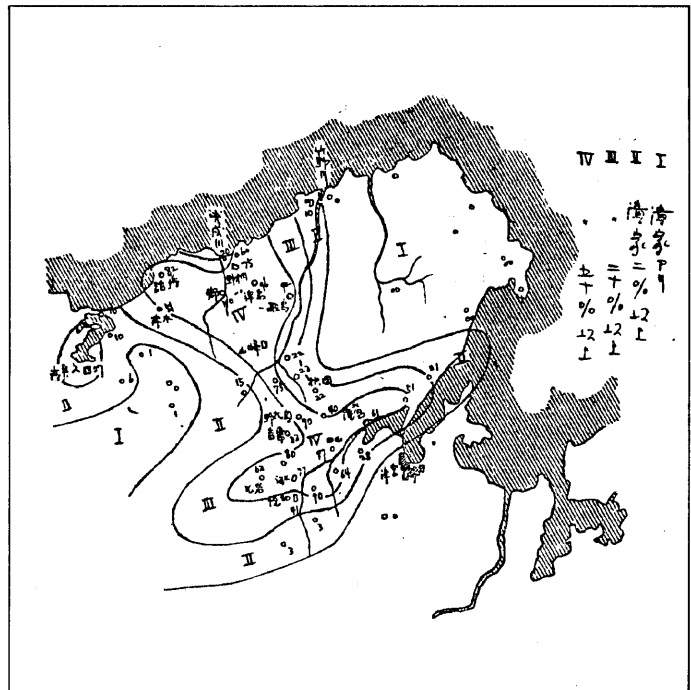
図 6-3 家屋全潰率の分布。現地踏査による。〔3〕
