韓国東海岸を襲った日本海中部地震津波

Report of the 1983 Nihonkai-Chubu Earthquake Tsunami along the East Coast of the Republic of Korea

At 12h00m, 26th May 1983, a large earthquake with magnitude 7.7 broke out off the coast of the Akita Prefecture, the north-east part of the Honshu Island, Japan. Accompanying with the earthquake a huge tsunami with height of 14 meters in maximum hit the coasts of Japan. Just 100 persons were killed due to the tsunami in Japan. About 90 minutes after the outbreacking of the earthquake, the tsunami reached to the east coast of the Korean Peninsula. Tsunami with inundation height of 5 meters was observed on Ull^ong Is. Tsunami also seriously attacked the mainland of Korea after 14h. Two fishermen were lost, and two persons were injured at Imw^on Port. W^ondok Town, Kangw^on-do, where tsunami height of 3.6-4.0m was recorded, fishing boats rushed into the residential area, and a gas oil tank with volume of 130,000 liters was carried by about 10 meter. One person was killed at Tonghae City. The amount of damage in the Republic of Korea is about 400 milion won (about 500 thousand US

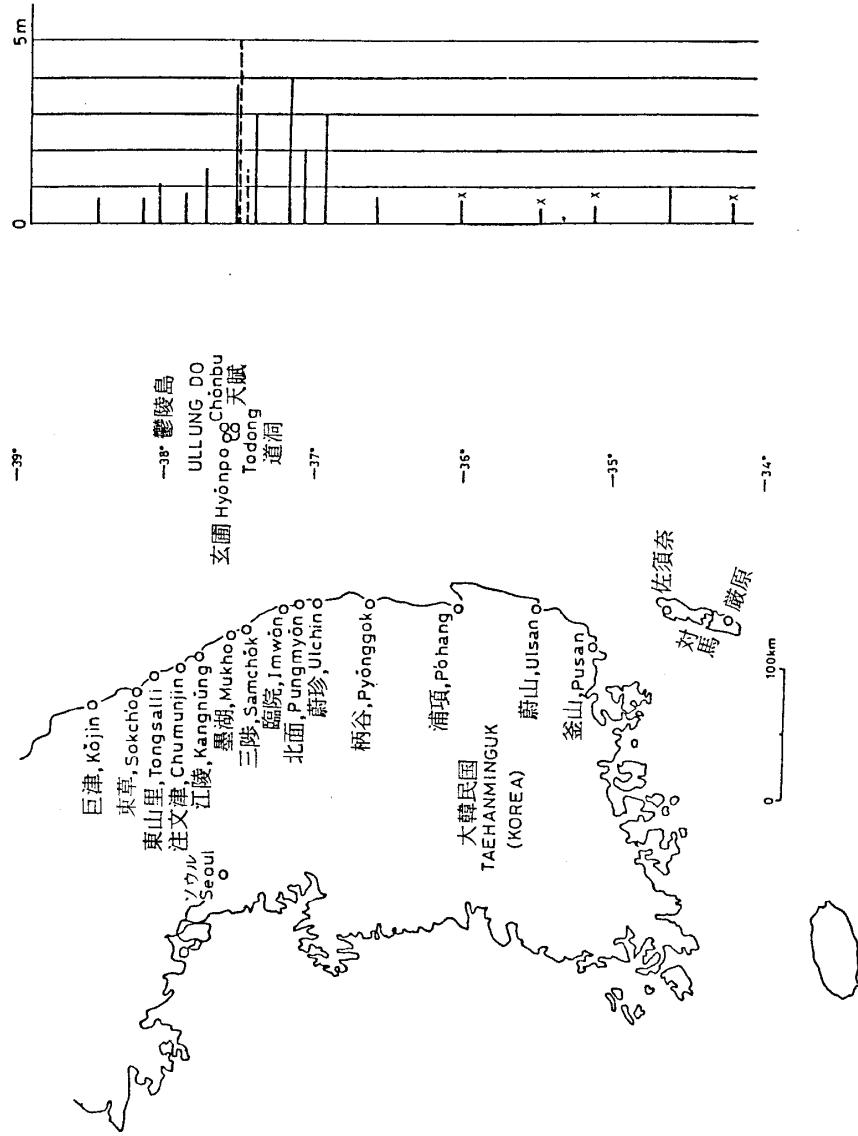
図 1.1 日本海中部地震津波の韓国東海岸での津波高。×印は検潮記録上の全振幅値、他は痕跡又は目視値である。破線は鬱陵島の値で、玄圃（ヒヨンボ）洞では3～5mの津波高が報告されている。韓国本土側では臨院（イムウォン）で3.6～4.0mの痕跡高が記録されて、ここで最大の被害を生じた。

Fig. 1.1 Height of the Nihonkai-Chubu Earthquake Tsunami on the East coast of Korea. Crosses (X) show double amplitude obtained at tide gauge stations. Broken line shows values on Ullung island. Tsunami height of 3-5m is observed at Hyōngp'o village on the island. Tsunami height of 3.6-4.0m is also measured at Imwǒn port, where the severest damage occurred on the east of the Mainland of Korea.

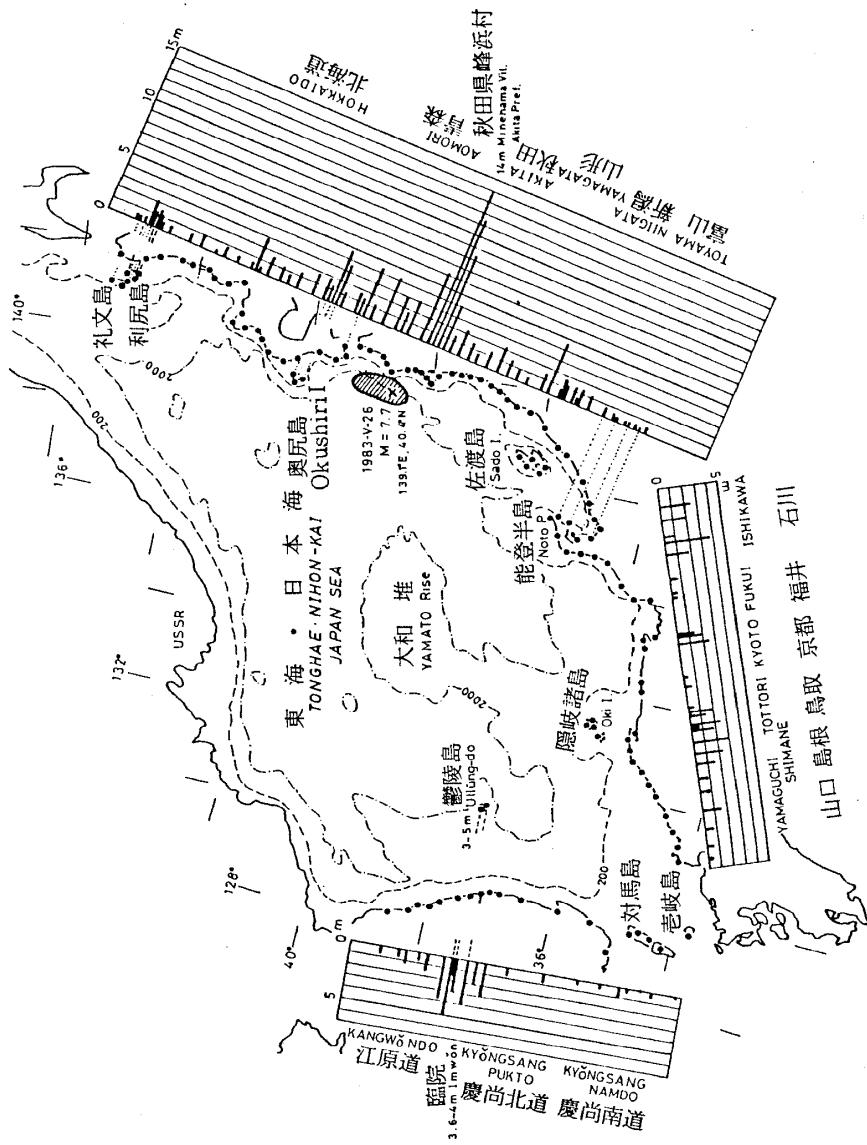
図 1.2 日本海中部地震津波の津波高分布。斜線部は羽鳥（1983）による津波源域。秋田県峰浜村の海岸で14mの津波高が報告されている。波源から遠く離れた場所では、佐渡島北部、能登半島北岸と西岸、隱岐諸島と島根半島、韓国鬱陵島と江原道臨院港を中心とする南北約70kmの海岸で高かった。休戦ラインの北とソ連からは1984年6月現在、何の情報も入っていない。

Fig. 1.2 Distribution of height of the Nihonkai-Chubu Earthquake Tsunami. Hatched zone denotes the tsunami origin after Hatori (1983). Tsunami height of 14m is reported on the coast of Minehama Village, Akita Prefecture. Higher tsunami observed at the north tip of Sado Island, on the north and west coasts of Noto Peninsula, the coasts of Oki Islands, Uiiyûng Island and the coast with 70km length in the vicinity of Imwöñ Port, Kangwöñ-do, Korea. No information has been given from North Korea and USSR till June 1984.

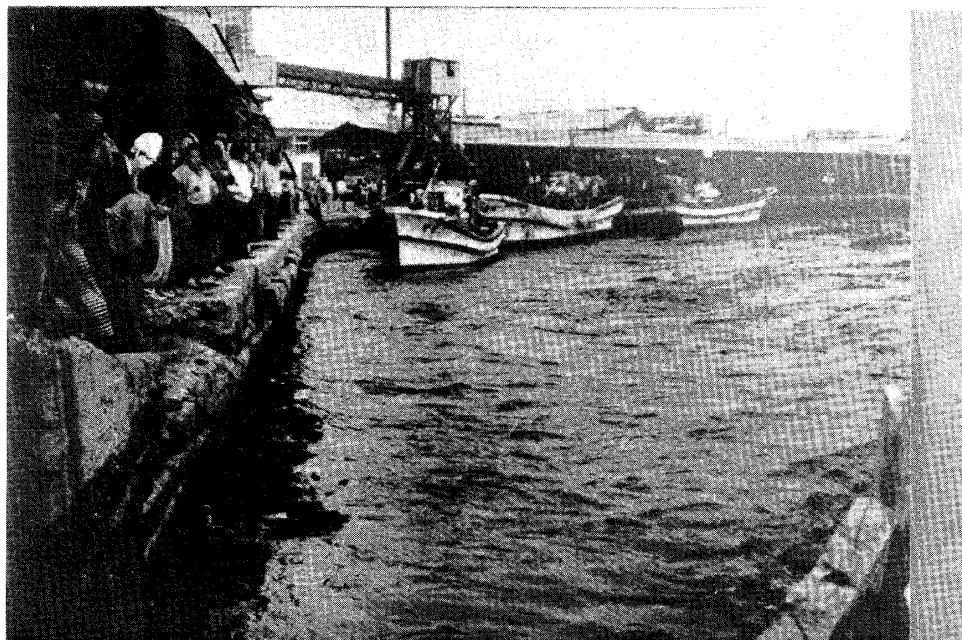
写真 2.1 三陟邑汀羅港。海溢水位が最も低くなったとき。

Photo. 2.1 Ch'ongna Port, Samch'ok town, Kangwön-do, Korea. View in the time of the lowest sea level.

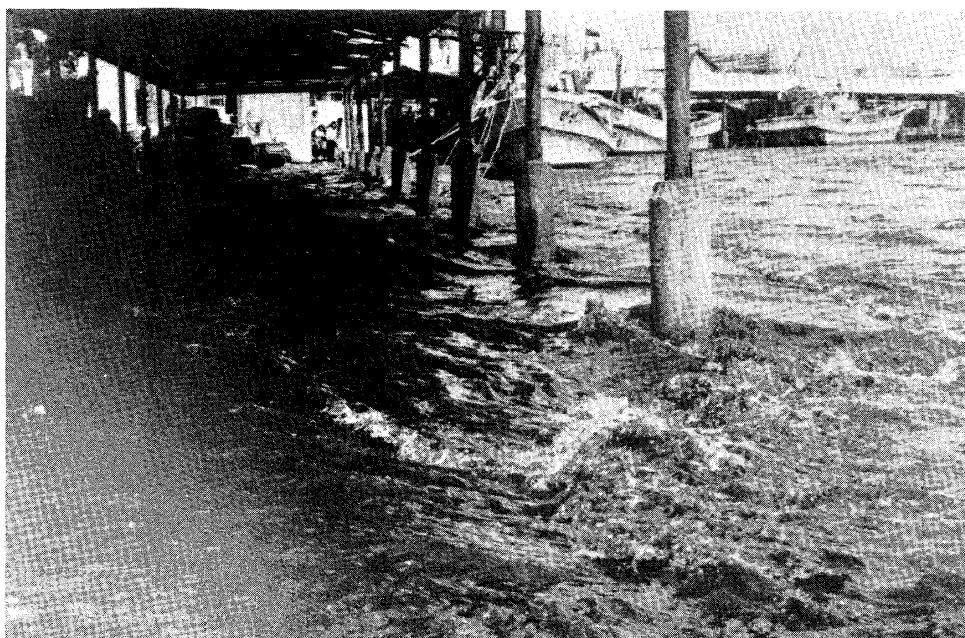
写真 2.2 三陟邑汀羅港、海溢水位が最も高くなったとき。

Photo. 2.2 Ch'ongna Port, Samch'ok town, Kangwön-do, Korea. View in the time of the highest sea level.

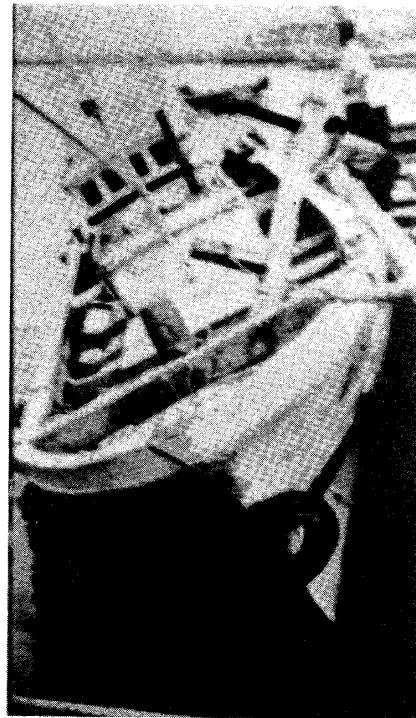
写真 2.4 東草港。海水が引いたために水深が浅くなり、漁船が傾いた。

Photo. 2.4 Fishing boats inclined in the time when sea water flowed out from the port and the water level became lower in Sokch'o Port, Kangwondo.

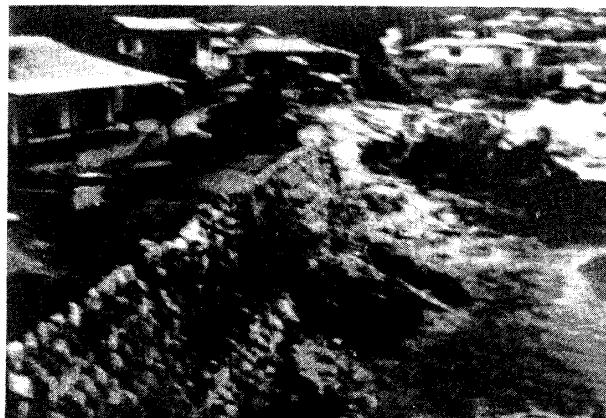
写真 2.6 蔚珍、最高水位のときには築台（石垣護岸に守られた沿岸の盛り土地）の上まで浸水した。築台の高さは 3 m。

Photo. 2.6 Ulchin Kyōngsang-pukto. Sea water climbed up above the top of stone wall. Height of the wall is 3 meter. Residential area was submerged.

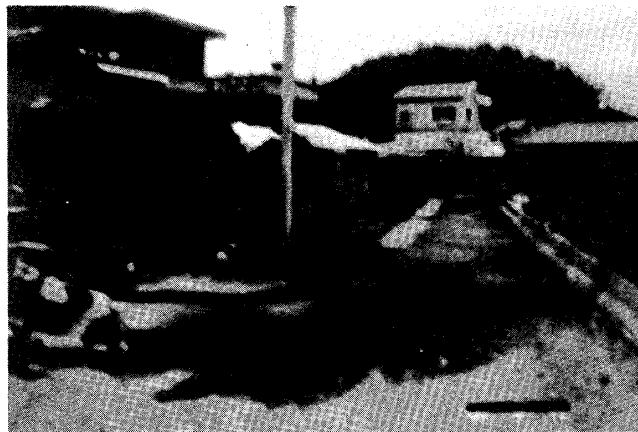
写真 2.7 蔚珍市街に海水が浸入した。標高 3 m.

Photo. 2.7 Ulchin. Residential area was submerged.
Tree meters above the sea level.

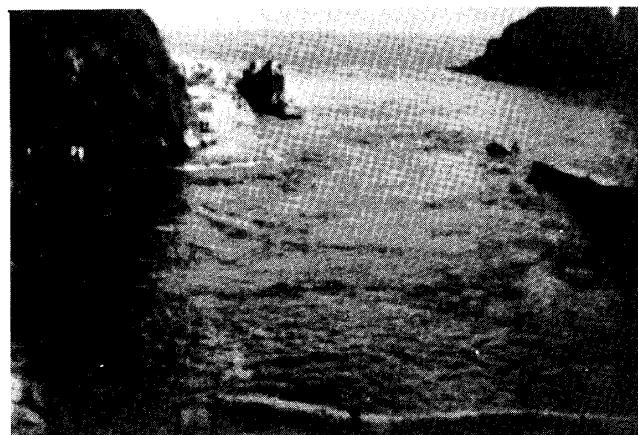
写真 2.8 鬱陵島道洞港、海溢の水位が上ったとき。

Photo. 2.8 Todong Port, Ullung Island. View in the time
when sea level rose up at its maximum.

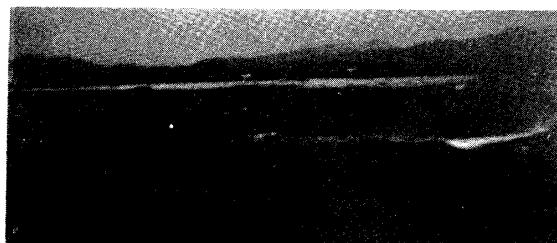
写真 2.13 江陵。最低水位となったとき、海のまん中にある岩が完全に露出した。

Photo. 2.13 Kangnung. Foot of rocks in the sea were entirely bared in the time of the lowest level.

- 1) 江陵市安日港を26日17時ごろ踏査したところ、現地住民の話によると、正確な時間はわからないけれども、だいたい14時30分ごろから、海水が1mの高低差で上がったり下がったりした。この現象は、何度も繰り返したが、15時と16時の間に、水が倉庫まであふれ、埠頭では、岸壁の上面1mのところまで上がってきた（写真2.12）。この高さからすると、ふだんより2～2.5m高かったことになり、また水が引いたときには、ふだんの波打ちぎわから、約30m離れた水中にあった岩全体が露出した（写真2.13）。

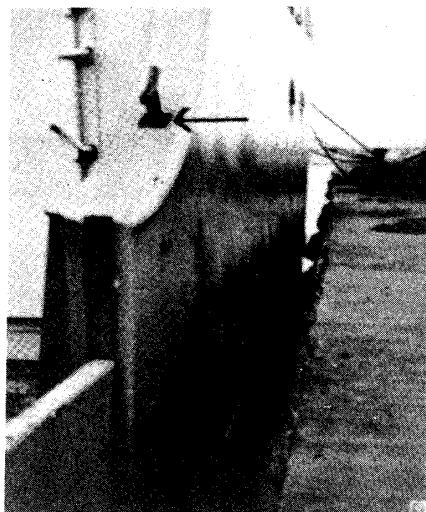
写真 2.14 注文津、最低水位のとき、矢印のところと地面の高さが同じになった。

Photo. 2.14 Chumunjin Port, Kangwondo. In time of the lowest level point with indicated by arrow fell down to the same height of the top of the pier.

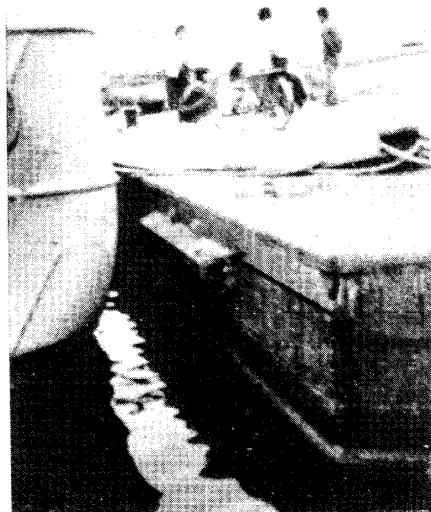
写真 2.15 注文津、最高水位のとき、矢印のところまで海水が上った。

Photo. 2.15 Chumunjin Port. Sea water climbed up to the arrow.

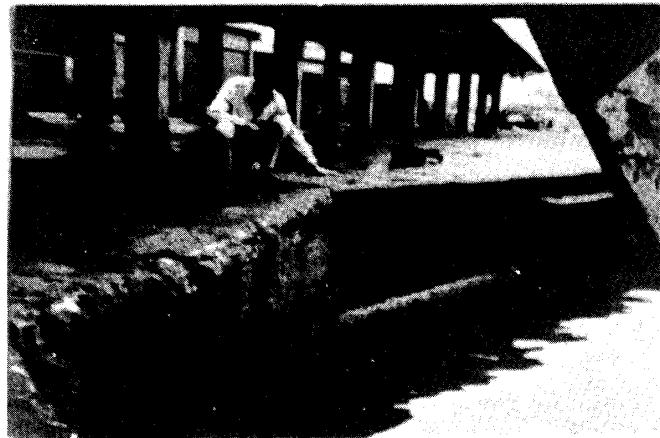
写真 2.16 注文津、潮は手の位置まで。

Photo. 2.16 Chumunjin Port. Sea water flood above the pier. Man shows the maximum inundation height of tsunami.

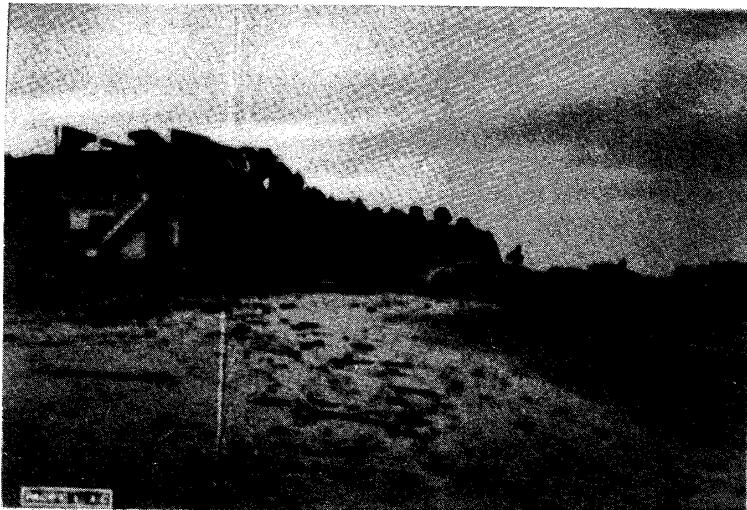
写真 2.17 東山里，最高水位のとき，海面は写真左端の石垣の上面まで来た。

Photo. 2.17 Tongsalli, Yangyang-gun, Kangwön-do.
Sea water rose to the top of stone wall in the lefthand side of the photo.

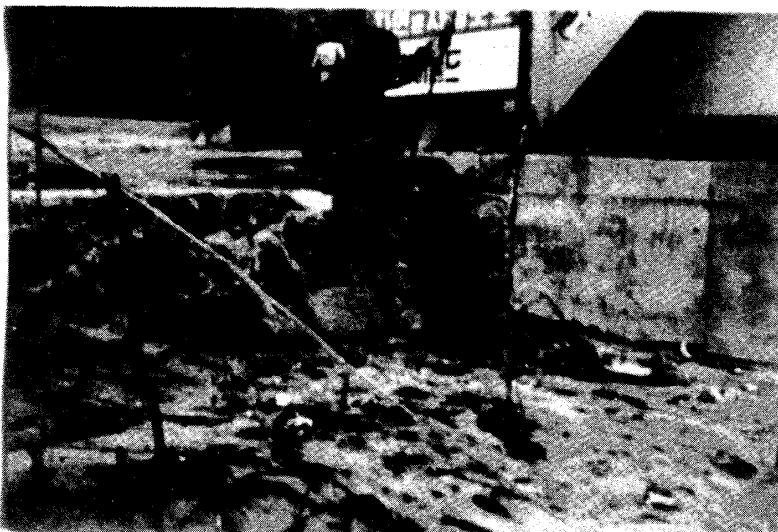
写真 2.18 東山里，写真 2.15 の左端の建て物のところ。水は矢印まで昇った。

Photo. 2.18 Tongsalli. Lefthand side of Photo. 2.15
Sea water climbed up to the arrow.

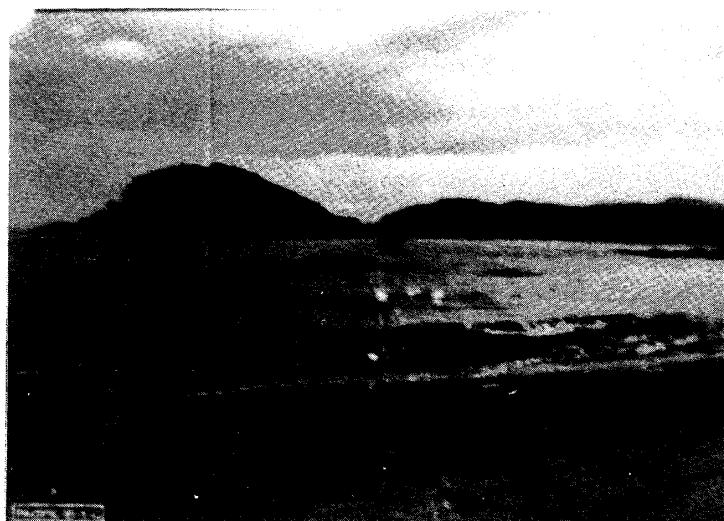
写真 2.19 東山里，最低水位のとき，海の中の岩礁が完全に露出した。

Photo. 2.19 Tongsalli. Sea water fell down to the foot of the rock with arrow.

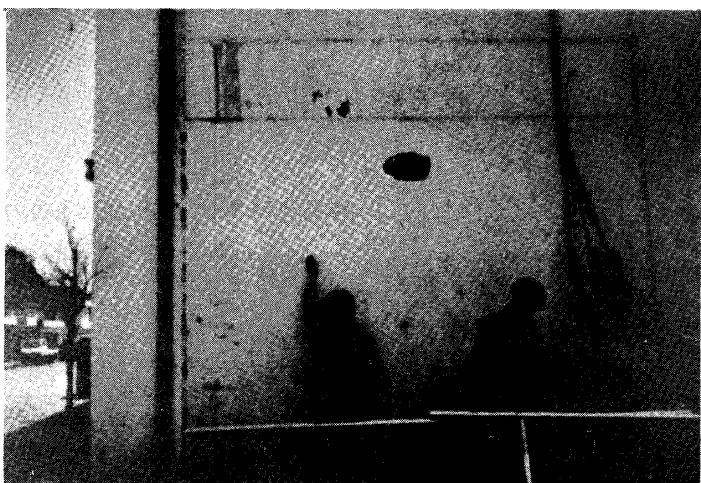
写真 2.20 臨院の鬱陵島行高速艇ターミナルの壁面、手の先の高さに海水位の痕跡が見える。

Photo. 2.20 Imwön Port. Wöndok-üp. Samch'ök-kun, Kangwön-do. Trace of sea water remains on the wall of the building of the Ullüng-do express ferry terminal office. Man indicates the trace.

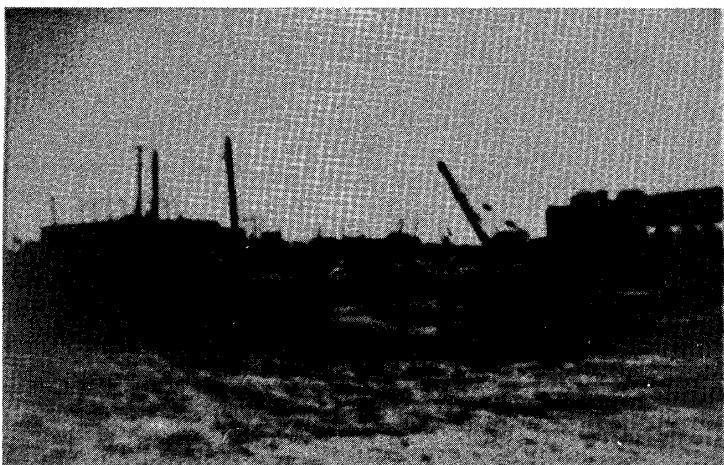
写真 2.21 臨院、円形基礎（写真右）に設置されていた油類のタンクが電柱の後まで押し流された。

Photo. 2.21 Imwön. Gas oil tank with volume of 130,000 liters was swept and removed by 10m.

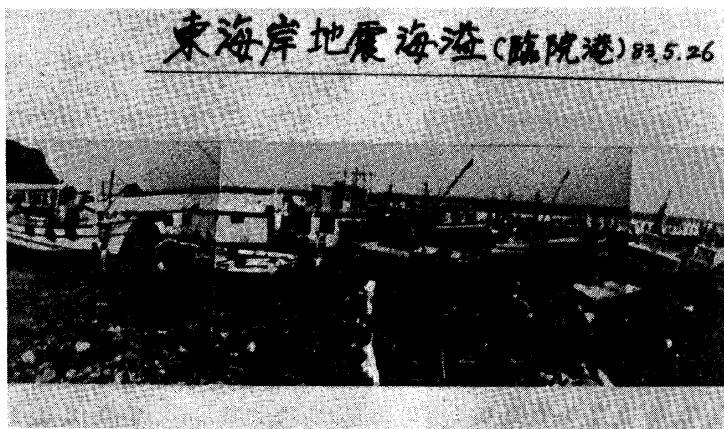
写真 2.22 海溢直後の臨院港の光景。

Photo. 2.22 View of Imwön Port.

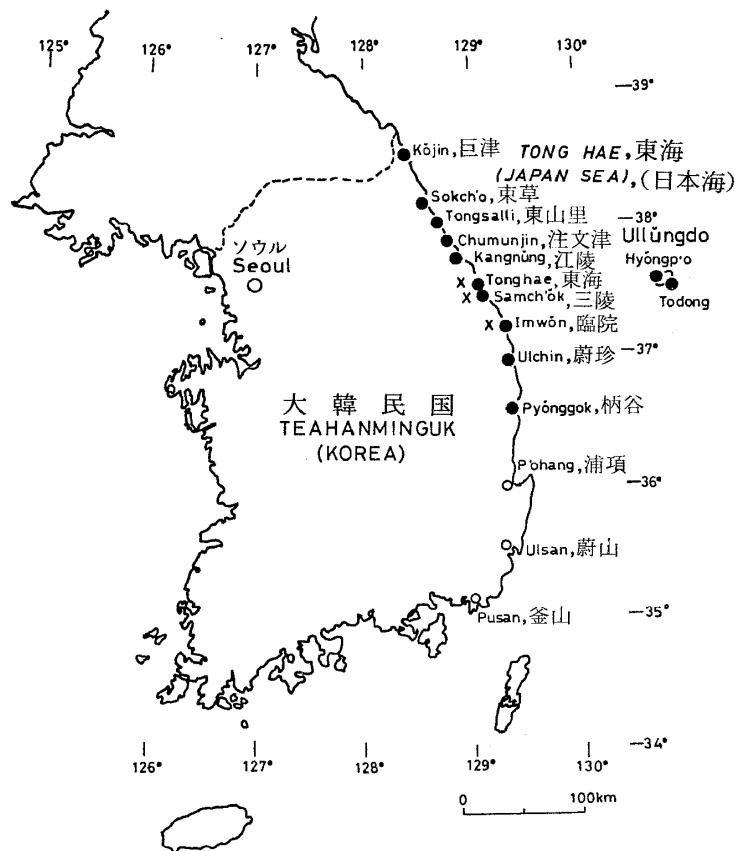
図 2.2 ●は津波が発生した地点。×は重大な被害が出た地点。

Fig. 2.2 Points where the tsunami was awaked (●) and the coast was heavily damaged (X).

震源時： 11時59分55.2秒 規模： 7.7
 震央度： 秋田 北西 140 km 海底 (40.4°H , 138.9°E)
 震度： 5 (AKITA, MUTSU, FUKAURA)

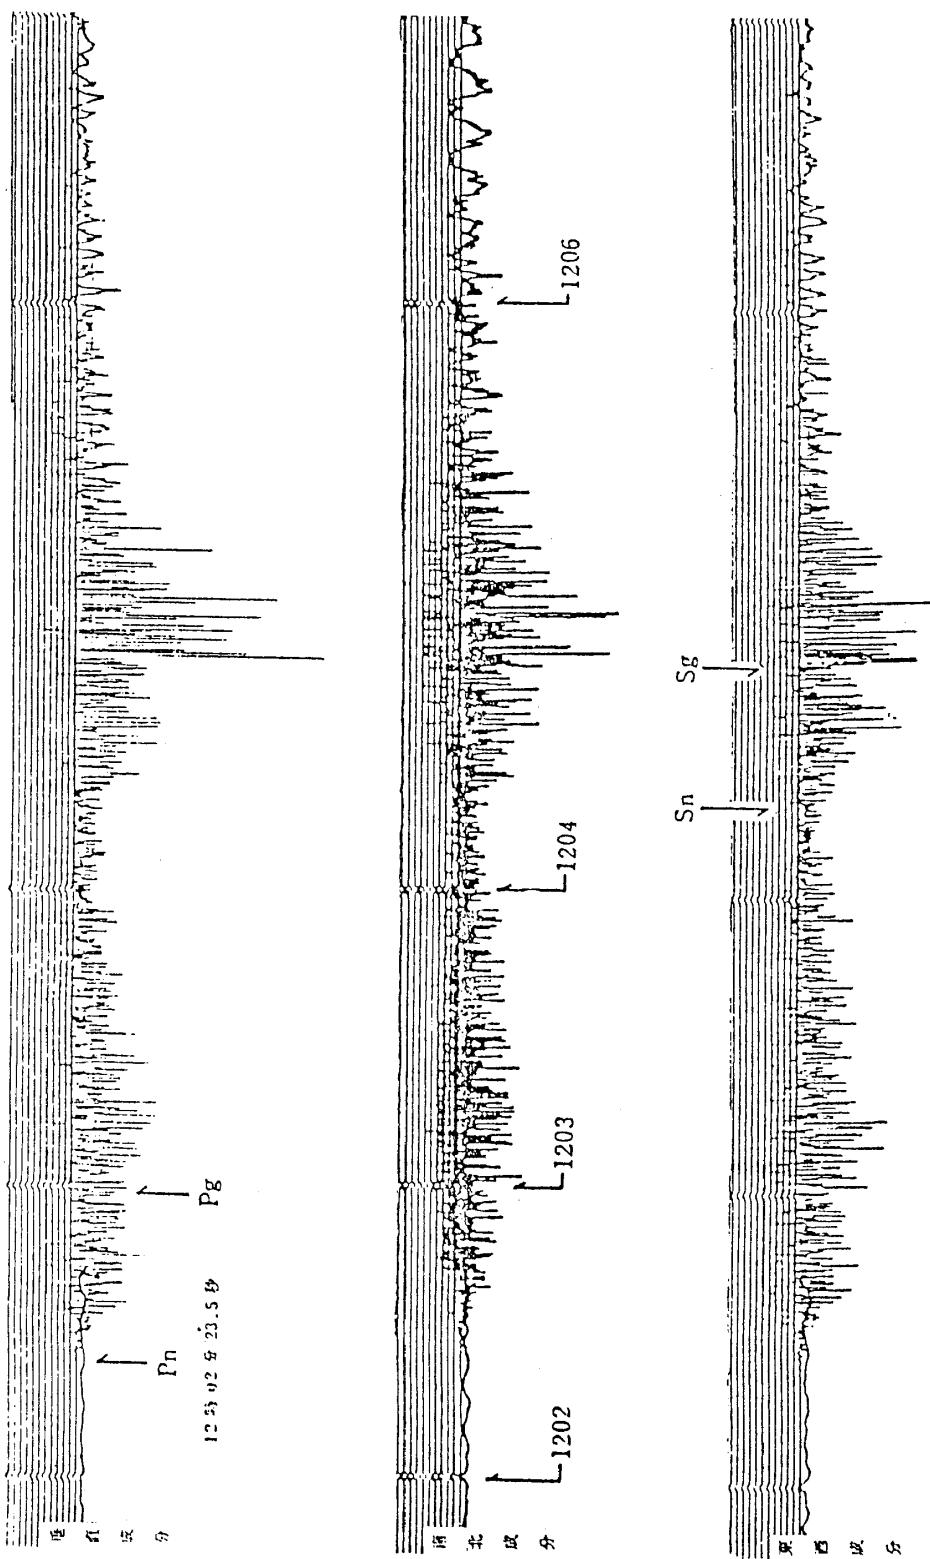
図 2.3 日本海中部地震の韓国中央気象台ソウル地震観測所での記録.
 Fig. 2.3 Seismological record at the Central Meteorological Office of Korea at Seoul.

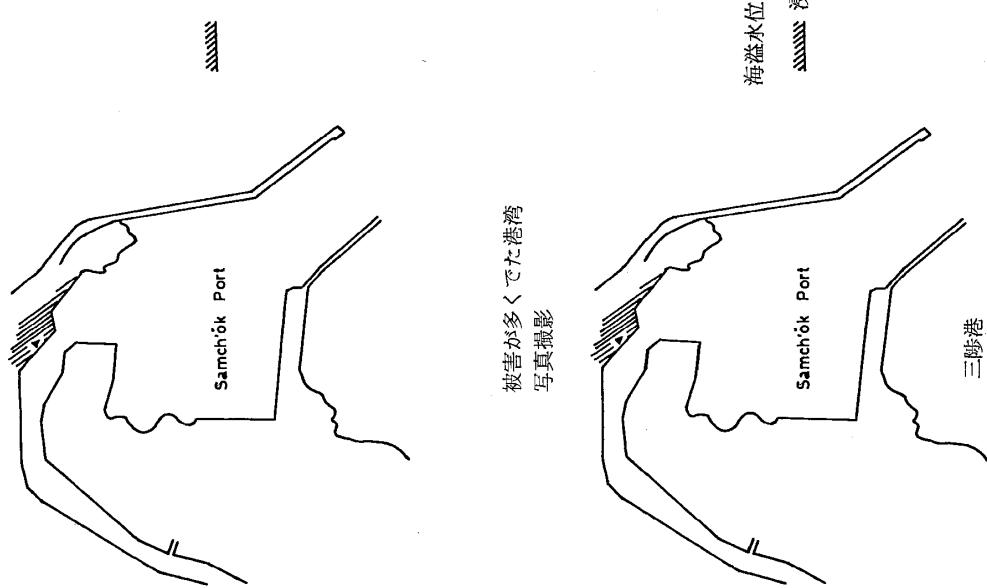
図 2.4 三陟港略図。

Fig. 2.4 Schematic map of Samch'ok Port, one of the damaged port in Korea. Hatched zone shows the submerged area.

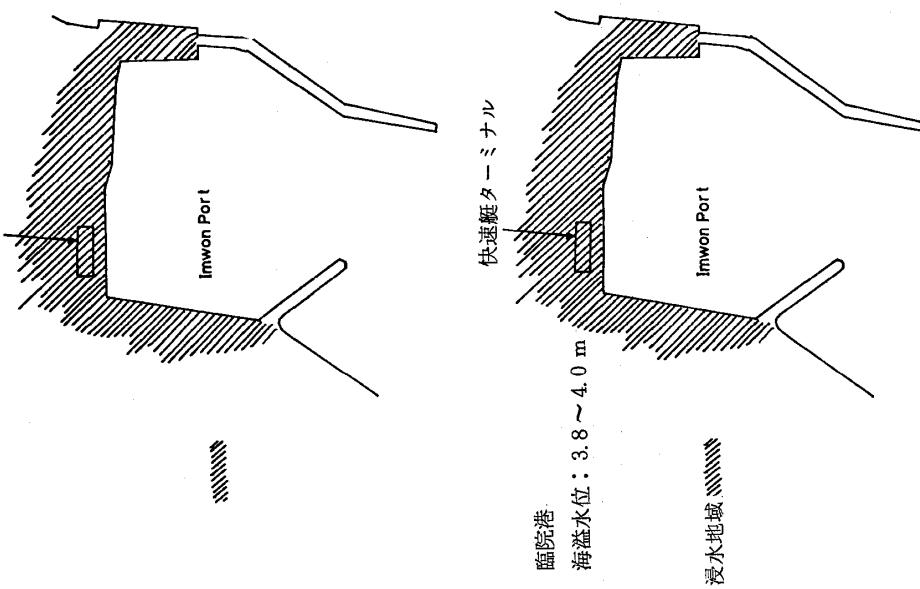
図 2.5 臨院港略図。

Fig. 2.5 Schematic map of Imwōn Port, the most heavily damaged port in Korea. Hatched zone shows the submerged area. Rectangular shows the building of the Ullīng-do express ferry terminal office.

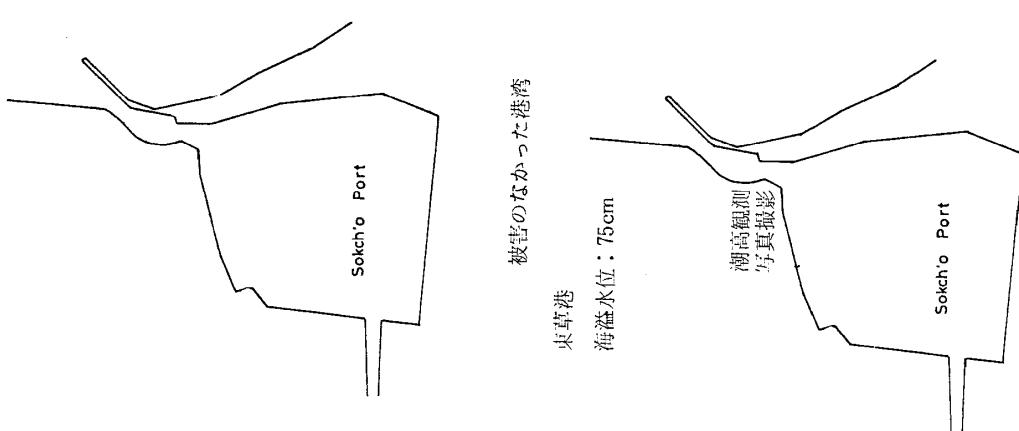
図 2.6 東草港略図。

Fig. 2.6 Schematic map of Sokch'o Port. Tsunami height was 75cm.

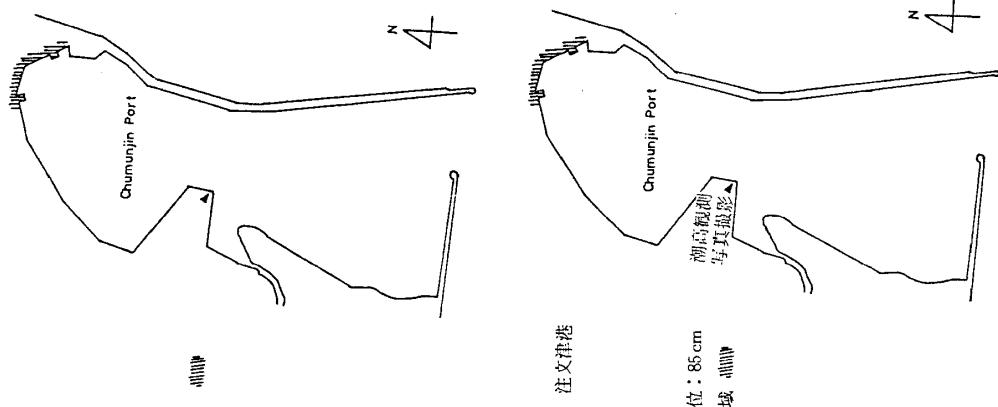
図 2.7 注文津港略図。

Fig. 2.7 Schematic map of Chumunjin Port. Tsunami height was 85cm. Hatched zone shows submerged area.

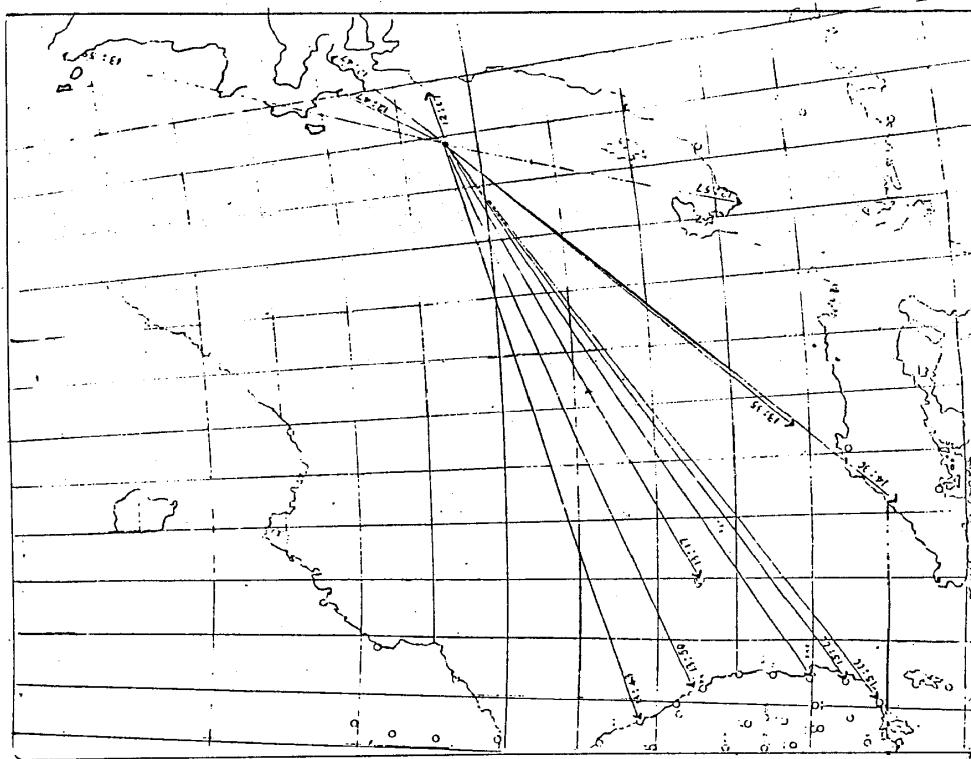
図 2.9 各海岸別秋田地震到達時刻、水路局提供。

Fig. 2.9 Arrival time of the Nihonkai-Chubu Earthquake Tsunami. Offered by the Korea Hydrographic office.

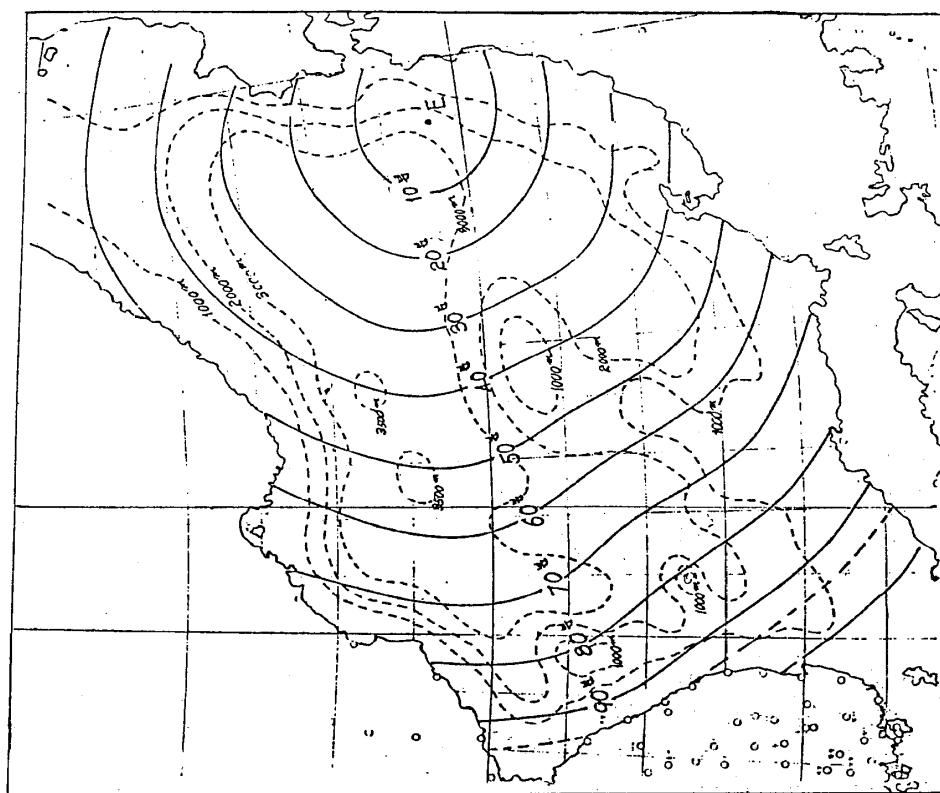
図 2.8 地震海溢伝播図、蔡鐘徳提供。

Fig. 2.8 Refraction diagram of the Nihonkai-Chubu Earthquake Tsunami. Offered by Jong Duk Chae, weather forecasting officer of the Central Meteorological Observatory of Korea.

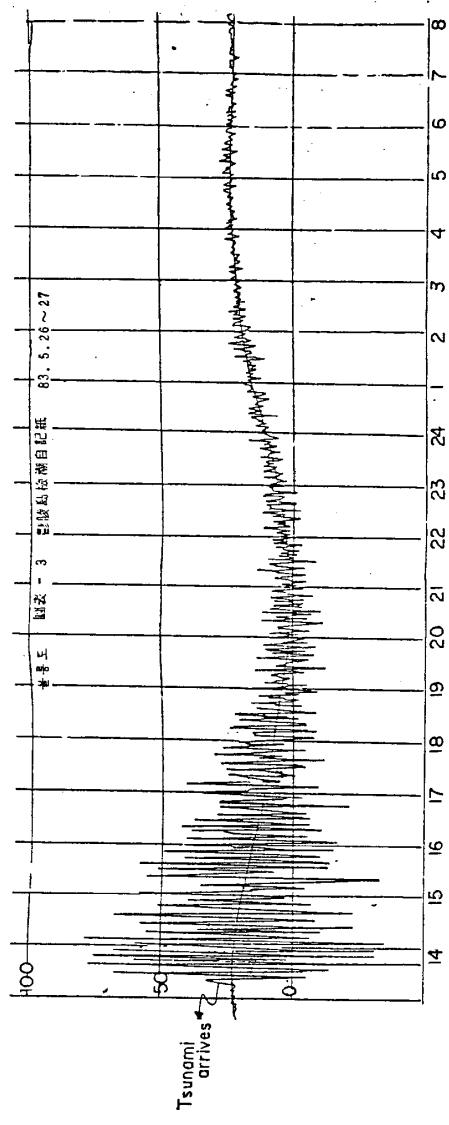
図 2.10 鬱陵島検潮所自記紙記録。

Fig. 2.10 Tide gauge record of the 1983 Nihonkai-Chubu Earthquake Tsunami obtained at Chōdōng port, Ullüng Island.

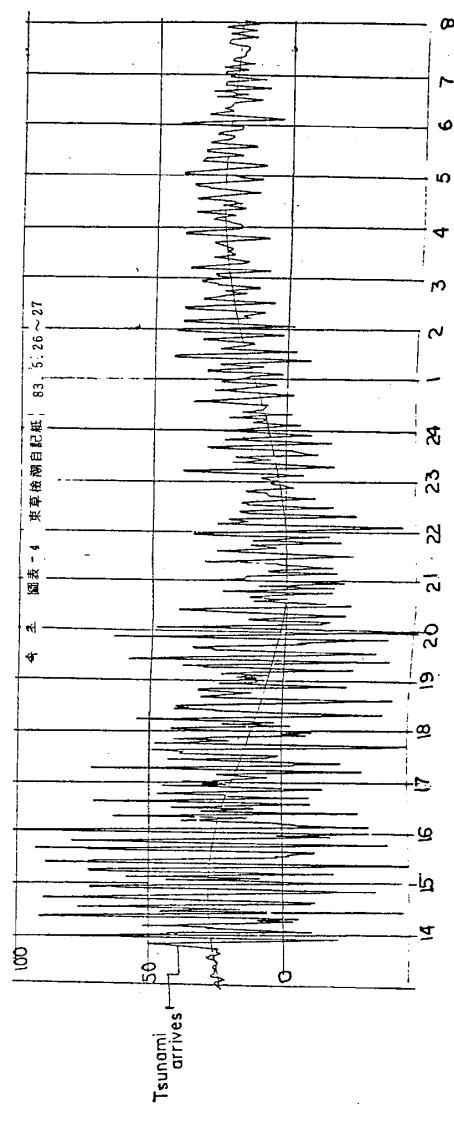
図 2.11 束草検潮所自記紙記録。

Fig. 2.11 Record at Sokch'o tide gauge station.

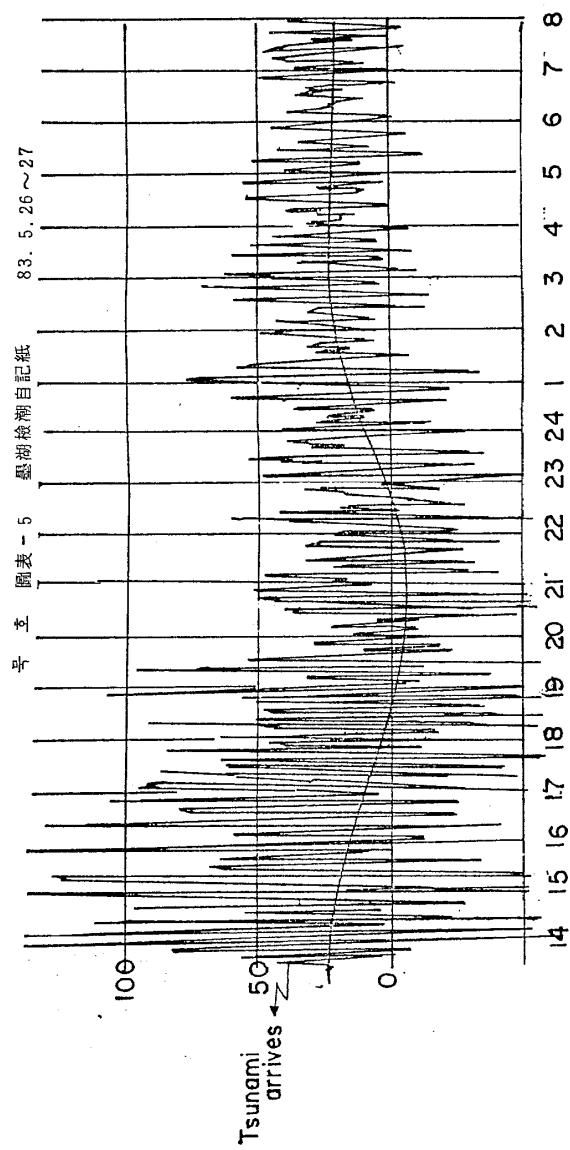
図 2.12 墨湖（東海市）検潮所自記紙記録。

Fig. 2.12 Record at Mukho tide gauge station, Tanghae City, Kangwon-do.

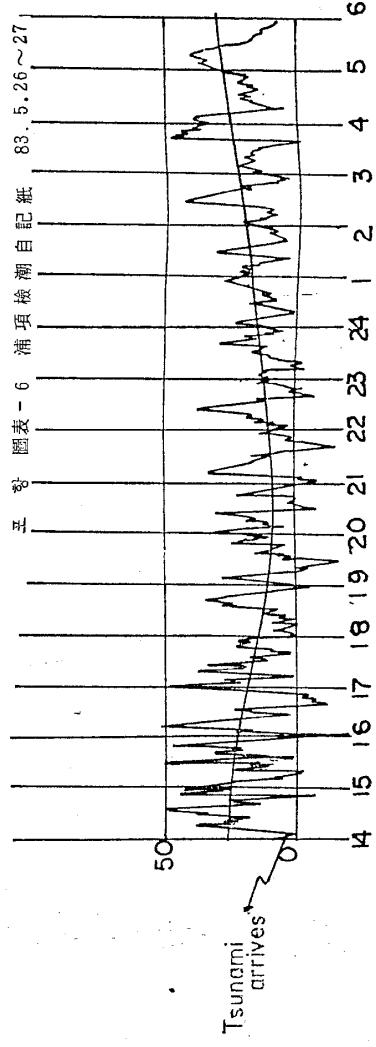
図 2.13 浦項検潮所自記紙記録。

Fig. 2.13 Record at P'ohang Port tide gauge station, Kyōngsang-pukto.

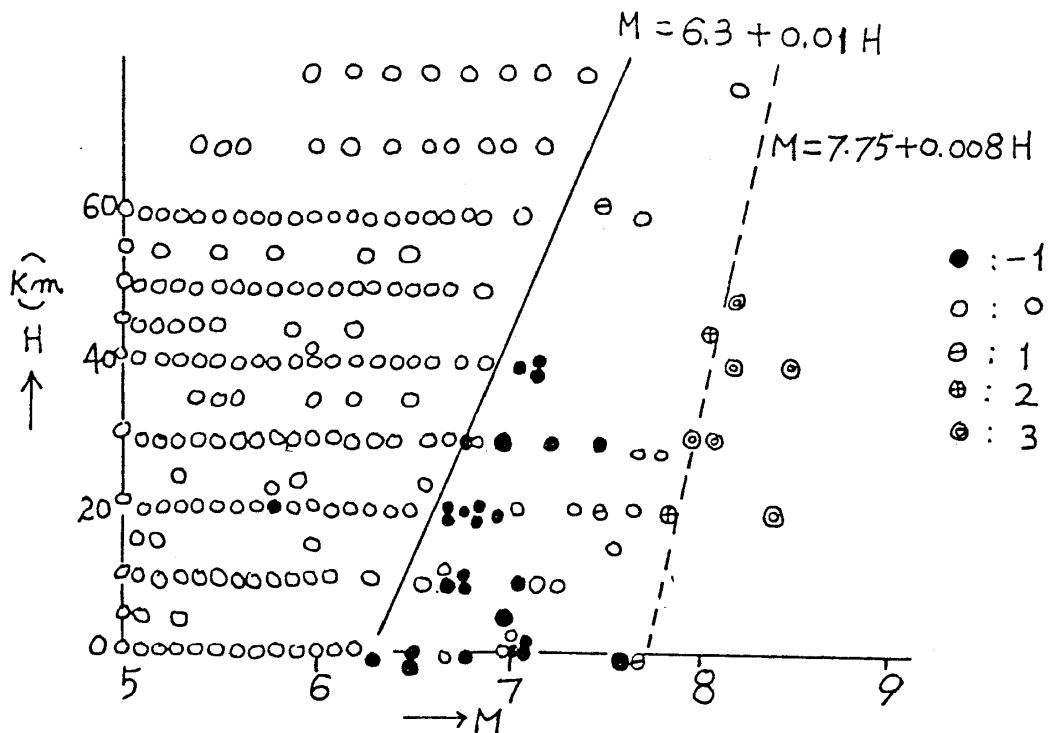
図 2.14 海底地震の規模 (M) と震源の深さ (H) との関係。図中の数値は、地震海溢の規模階級 (m)。

Fig. 2.14 Relationship between magnitude of ocean earthquake (M) and depth of the seismic center (H). Numerals in figure denote magnitude of generated tsunami.

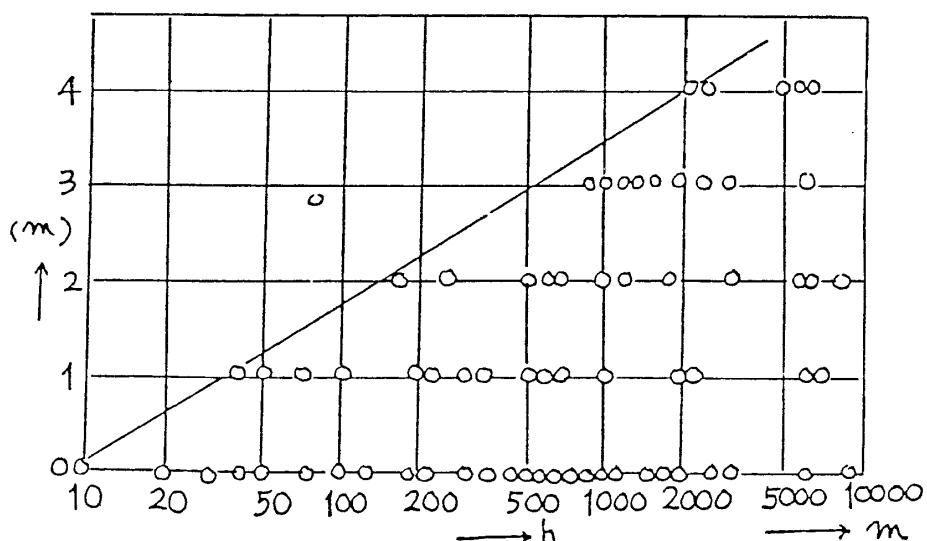
図 2.15 震源地の海の深さ (h , メートル) と地震海溢規模 (m) との関係, 260 年間のデータ。蔡鐘徳提供。

Fig. 2.15 Relationship between depth of sea at the epicenter (h , in meter), and magnitude of tsunami (m). The diagram had been obtained on the basis of accumulated data in the recent 260 years.
Offered by Jong Duk Chae.

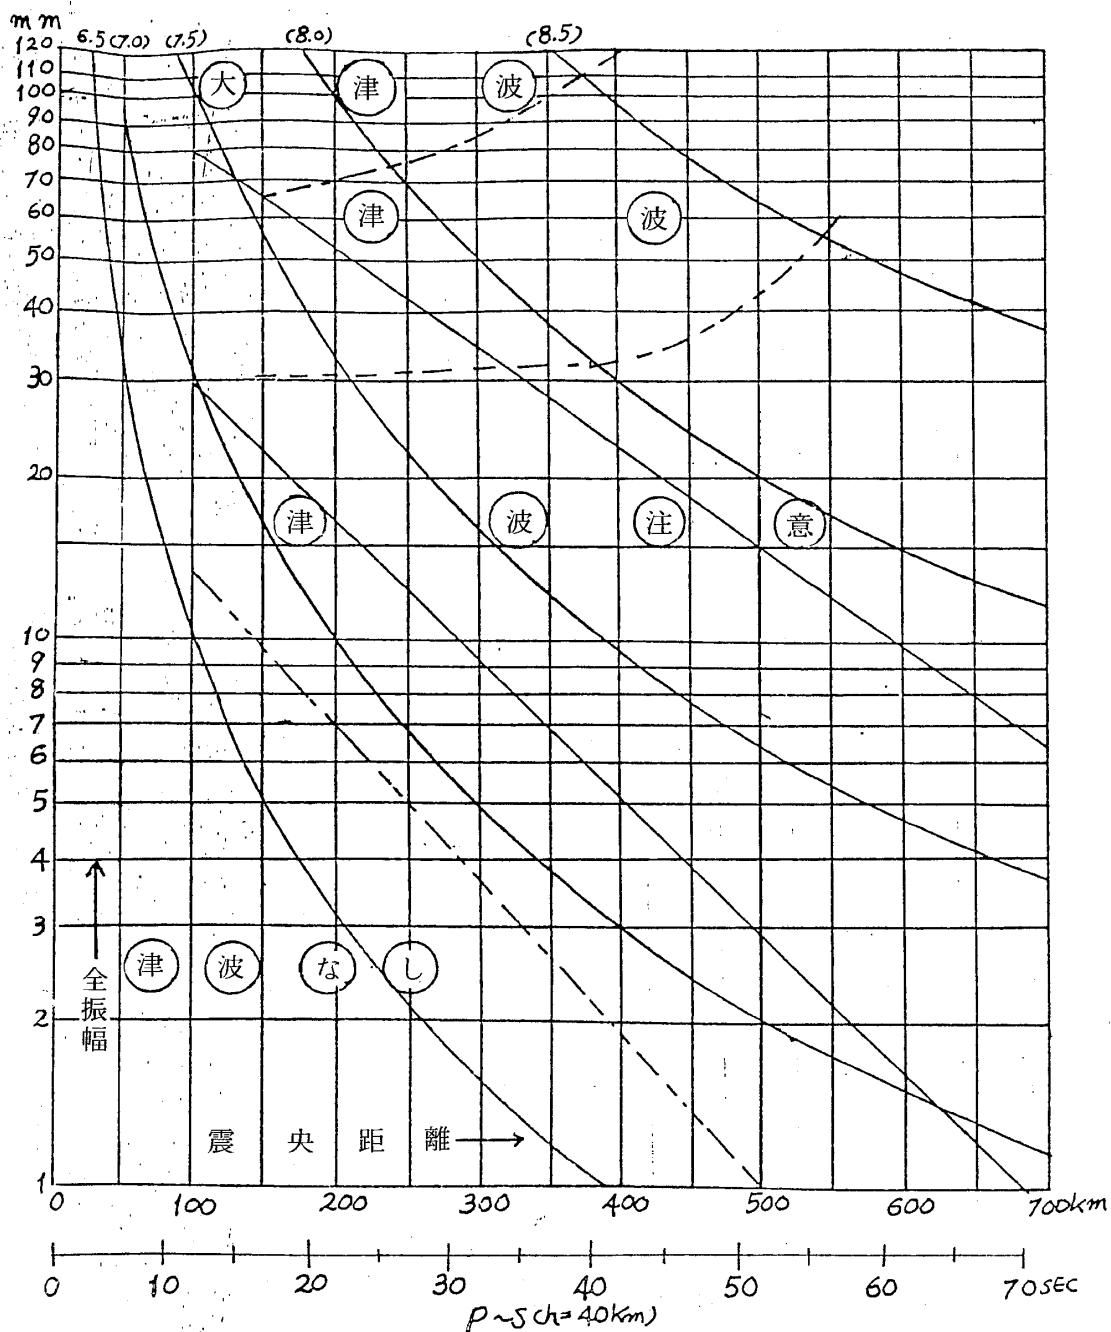
図 2.16 地震海溢予報図。500万分の1地図用。蔡鐘徳提供。

Fig. 2.16 Tsunami forecasting diagram. Offered by Jong Duk Chae.

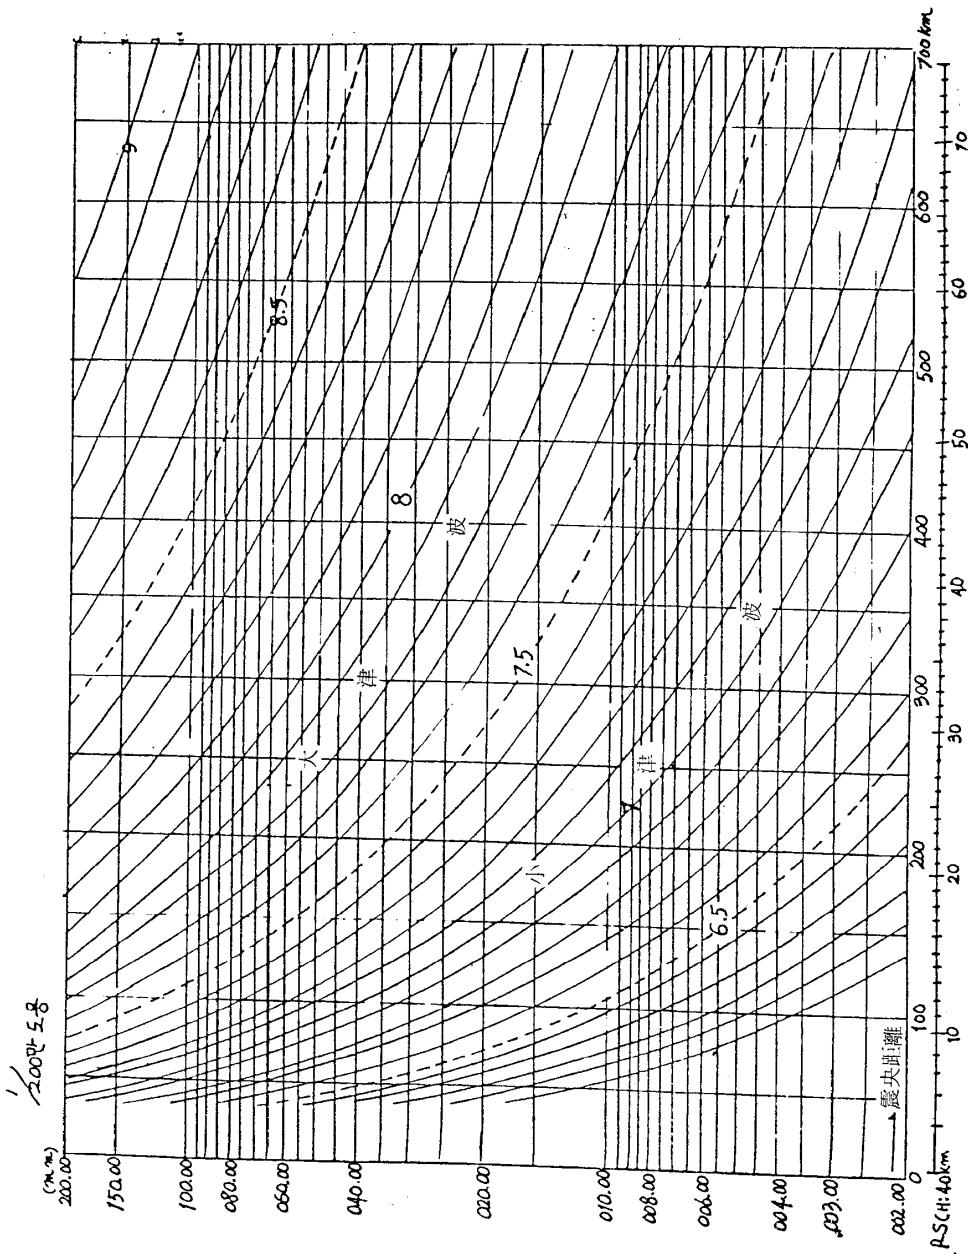
図 2.17 地震海溢予報図（補助）、200万分の1 地図用。資料提供：蔡鎭徳。

Fig. 2.17 Tsunami forecasting diagram (supplementary) for using map with a scale of 1:2,000,000. Offered by Jong Duk Chae.

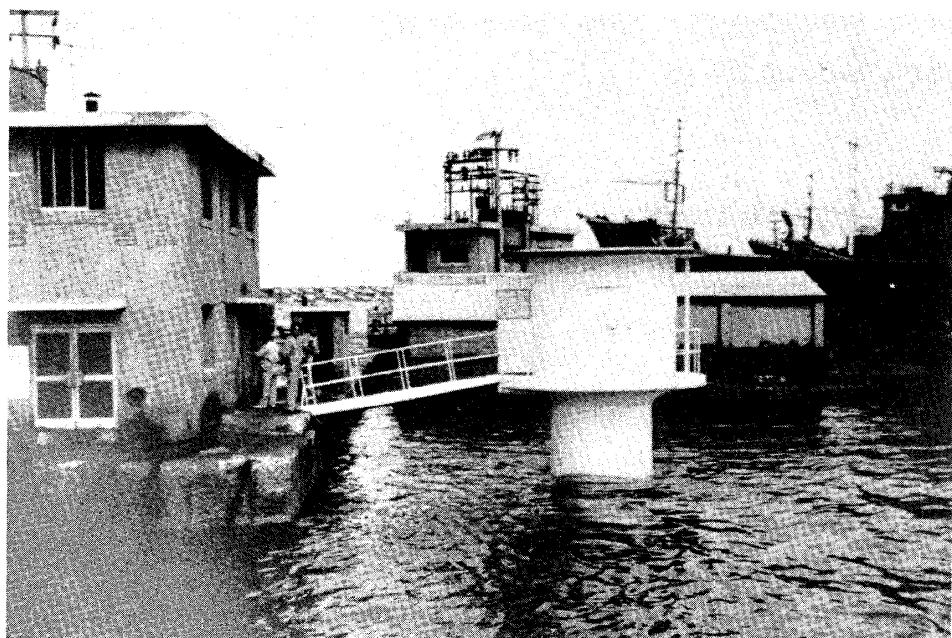
写真 3.1 束草 (Sokch'o) 檢潮所、江原道束草市。津波のため水位が上昇したとき。写真 3-1 ~ 3-12は韓国交通部水路局提供。

Photo. 3.1 Sokch'o tide gauge station. In the time when sea level fully rose. Photos. 3-1 through 3-13 are offered by Chu Kyo Sung (the Korean Hydrographic Office).

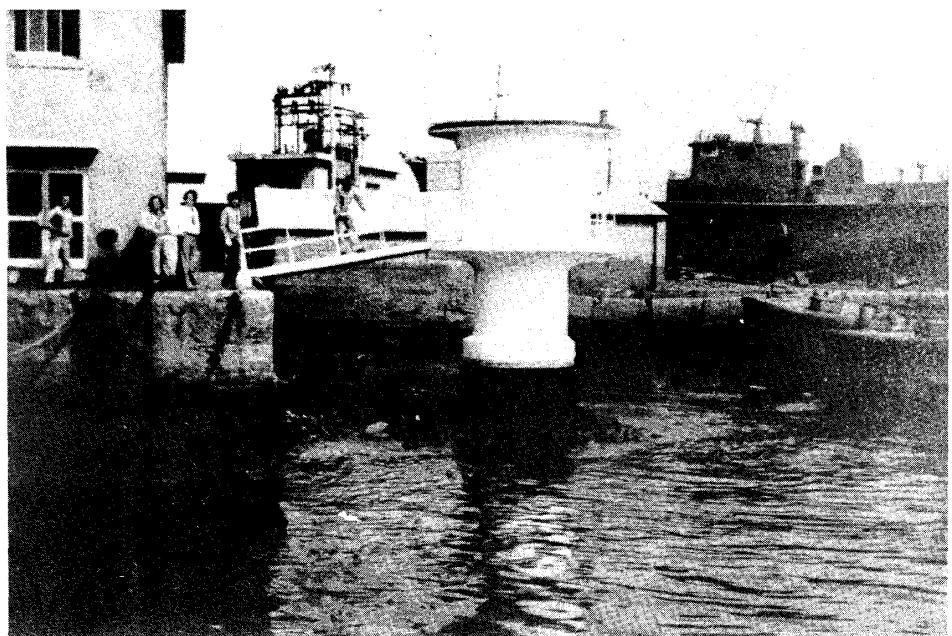
写真 3.2 束草検潮所、水位が下降したとき。

Photo. 3.2 Same as Photo. 3-1., but of the lowest level.

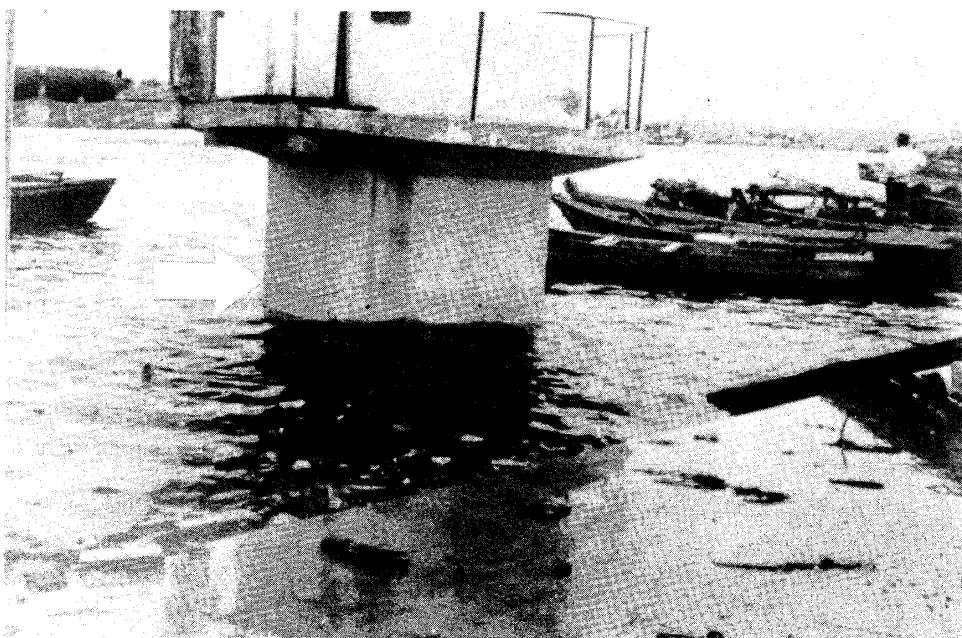
写真 3.3 墨湖（Mukho）検潮所。江原道東海市。津波のため水位が上昇したとき。最高水位となったときには矢印まで来ており、湿れた痕跡が残っている。また岸壁上面には津波によって打ち上げられたものが置き去りになっている。

Photo. 3.3 Mukho tide gauge station. In the time when sea level fully rose. Arrow indicates the maximum level of tsunami inundation. Notice that surface of the pier is wet due to the tsunami and dust remains on it.
