韓国東海岸を襲った日本海中部地震津波

Report of the 1983 Nihonkai-Chubu Earthquake Tsunami along the East Coast of the Republic of Korea

At 12h00m, 26th May 1983, a large earthquake with magnitude 7.7 broke out off the coast of the Akita Prefecture, the north-east part of the Honshu Island, Japan. Accompanying with the earthquake a huge tsunami with height of 14 meters in maximum hit the coasts of Japan. Just 100 persons were killed due to the tsunami in Japan. About 90 minutes after the outbreacking of the earthquake, the tsunami reached to the east coast of the Korean Peninsula. Tsunami with inundation height of 5 meters was observed on Ull^ong Is. Tsunami also seriously attacked the mainland of Korea after 14h. Two fishermen were lost, and two persons were injured at Imw^on Port. W^ondok Town, Kangw^on-do, where tsunami height of 3.6-4.0m was recorded, fishing boats rushed into the residential area, and a gas oil tank with volume of 130,000 liters was carried by about 10 meter. One person was killed at Tonghae City. The amount of damage in the Republic of Korea is about 400 milion won (about 500 thousand US

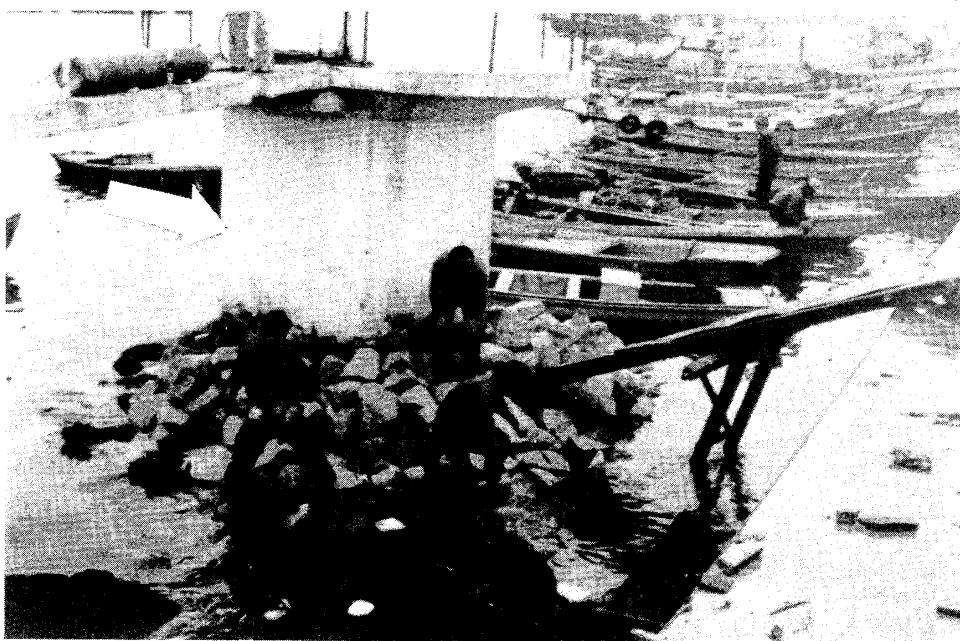
写真 3.4 墨湖検潮所。水位が下がったとき。矢印は最大水位の位置。

Photo. 3.4 Mukho tide gauge station. In the time when sea water fell down.

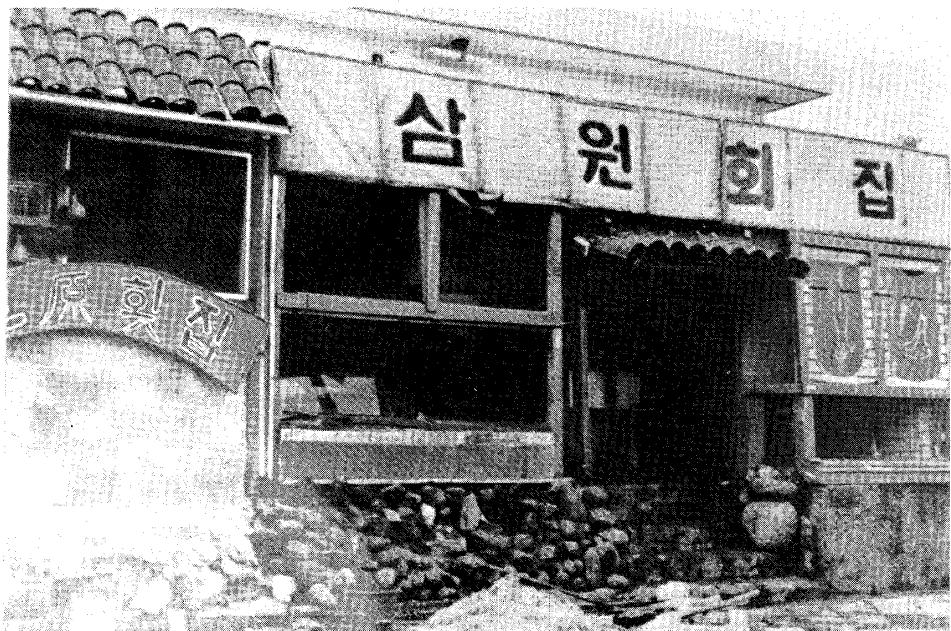
写真 3.5 江原道三陟郡遠徳邑臨院里（Imwönli）。港に面したSamwön さし
み屋。この家の入口のかもい（破線）のところまで海水が上昇し、仕
入れたばかりの鮮魚がムダになった。

Photo. 3.5 Raw fish restaurant in Imwön Village, Wöndok-üp, Samckök-gun,
Kangwön-do. Sea water climbed up to the linted of the door
(broken line).

今回の津波による韓国側の最大の被災地であった三陟郡遠徳邑臨院港では、港に面した「サムオンさしみ屋」(Samwǒn Hoejip)の門のかまちのところまで(写真3.5の黒い破線)海水が上がった。店内ではこの日仕入れたばかりのネタが台なしになったという。

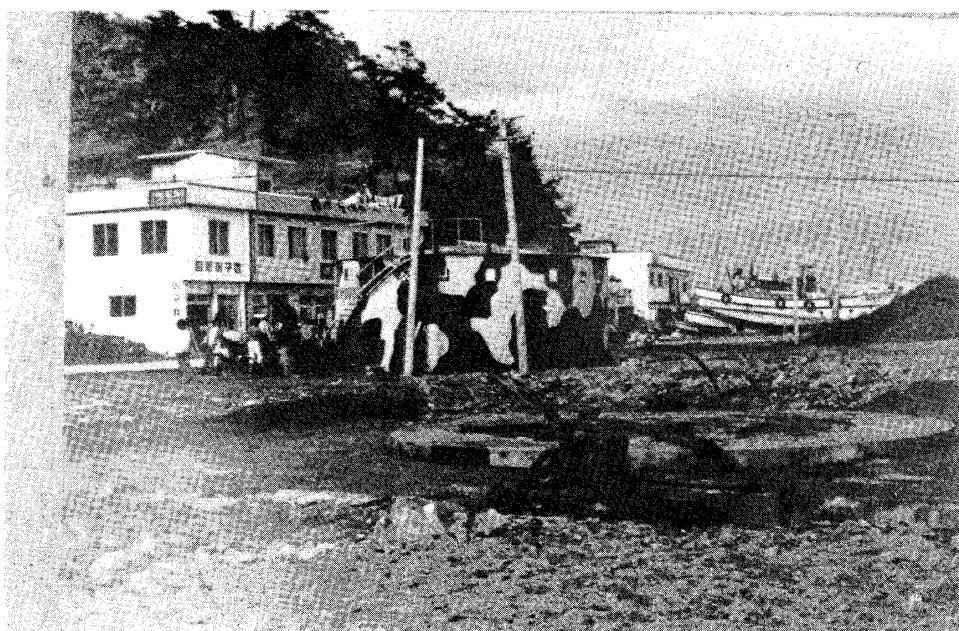
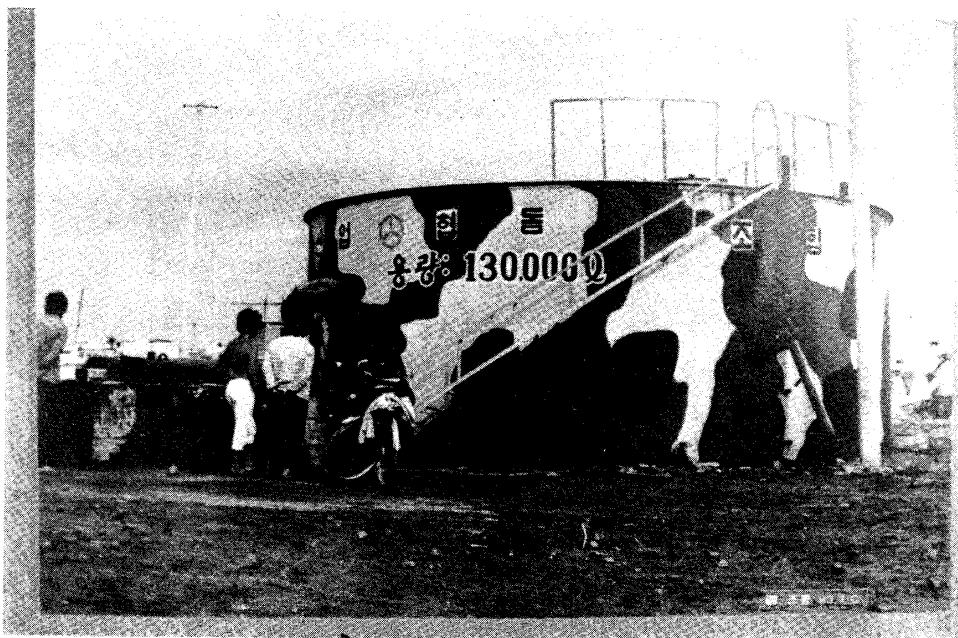
写真 3.6 臨院里に設置してあった 130,000 ℥ 入りの燃料タンクがコンクリート
製の基礎（写真右下）から押し流されて、街路の電柱の後まで移動し
た。

Photo. 3.6 Sokch'o Port. Gas oil tank with volume of 130,000 litters was
swept and removed by 10m. The tank had been situated on the
round shaped concrete basement in foreground of photo.

Photo. 3.7 Same as Photo 3.6.

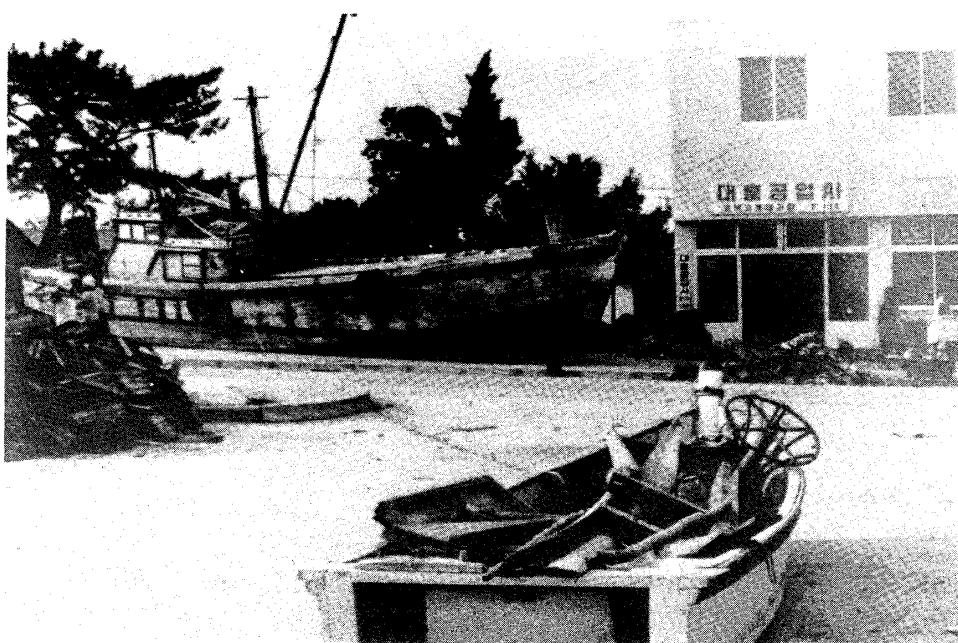
写真 3.8 臨院では市街地に漁船が打ち上げられた。

Photo 3.8 Fishing boats were carried up into the residential area of Imwŏn Village.

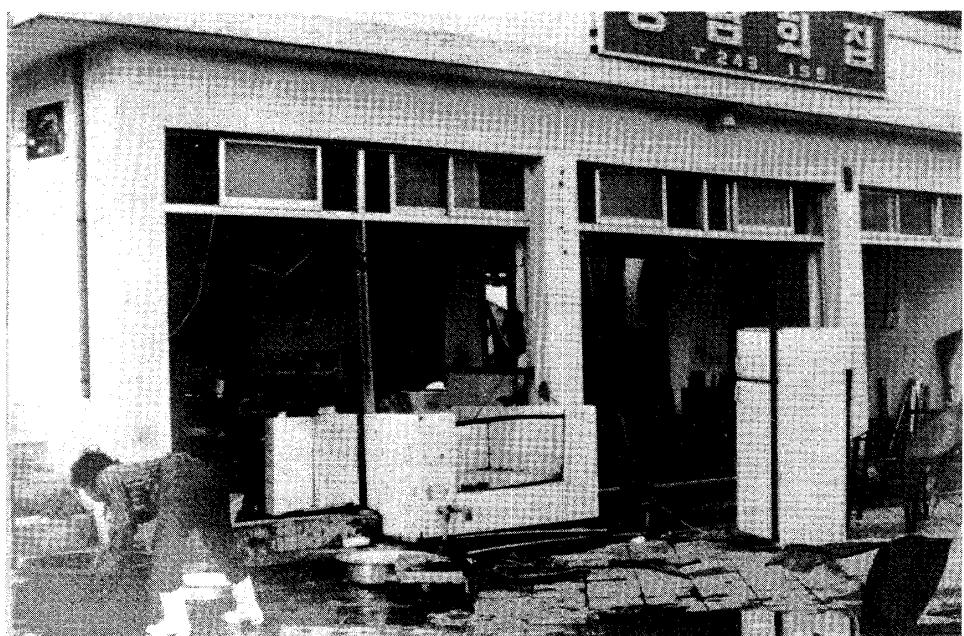
写真 3.9 臨院。浸水したさしみ屋。

Photo 3.9 Imwǒn. Damaged raw fish restaurant.

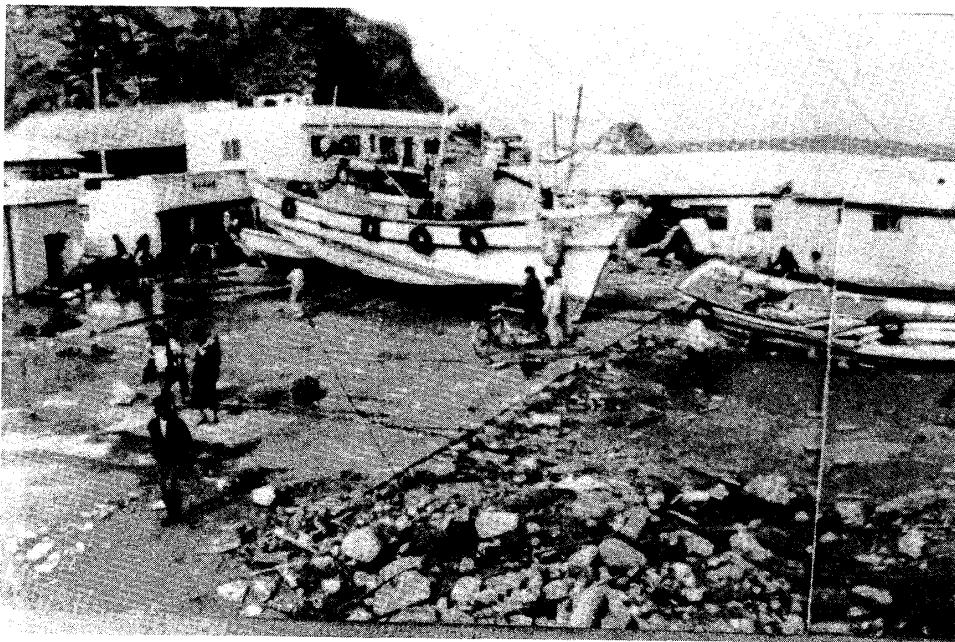
写真 3.11 臨院港の光景。

Photo 3.11 View of Imwǒn Port.

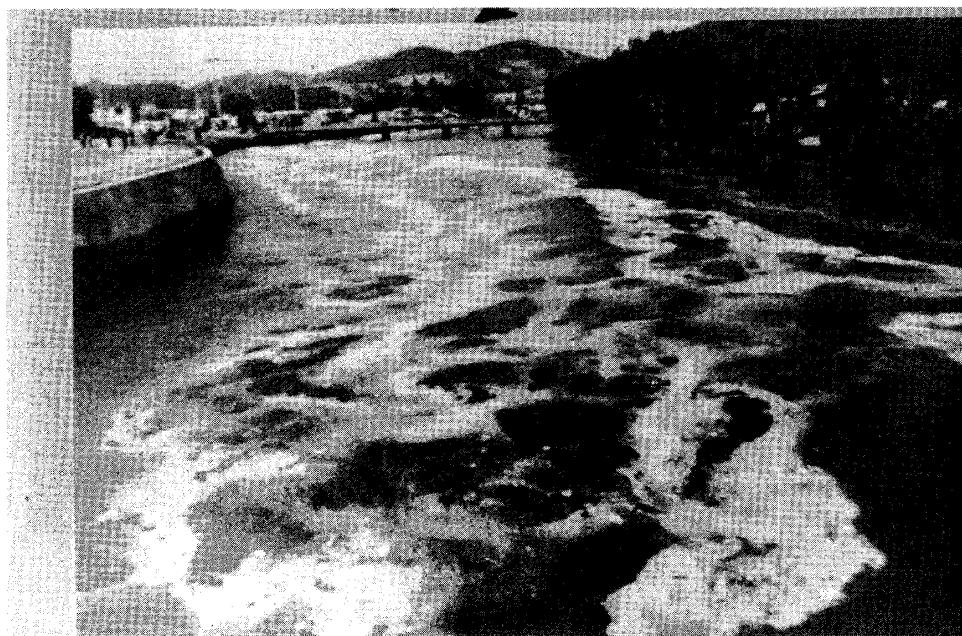
写真 3.13 臨院港に流入する川ぞいに入った津波のため川の西岸の市街地（写真右側）が浸水した。

Photo. 3.13 Sea water went up along the river and overflowed into the residential area on the westside bank (righthand side of photo). Imwŏn.

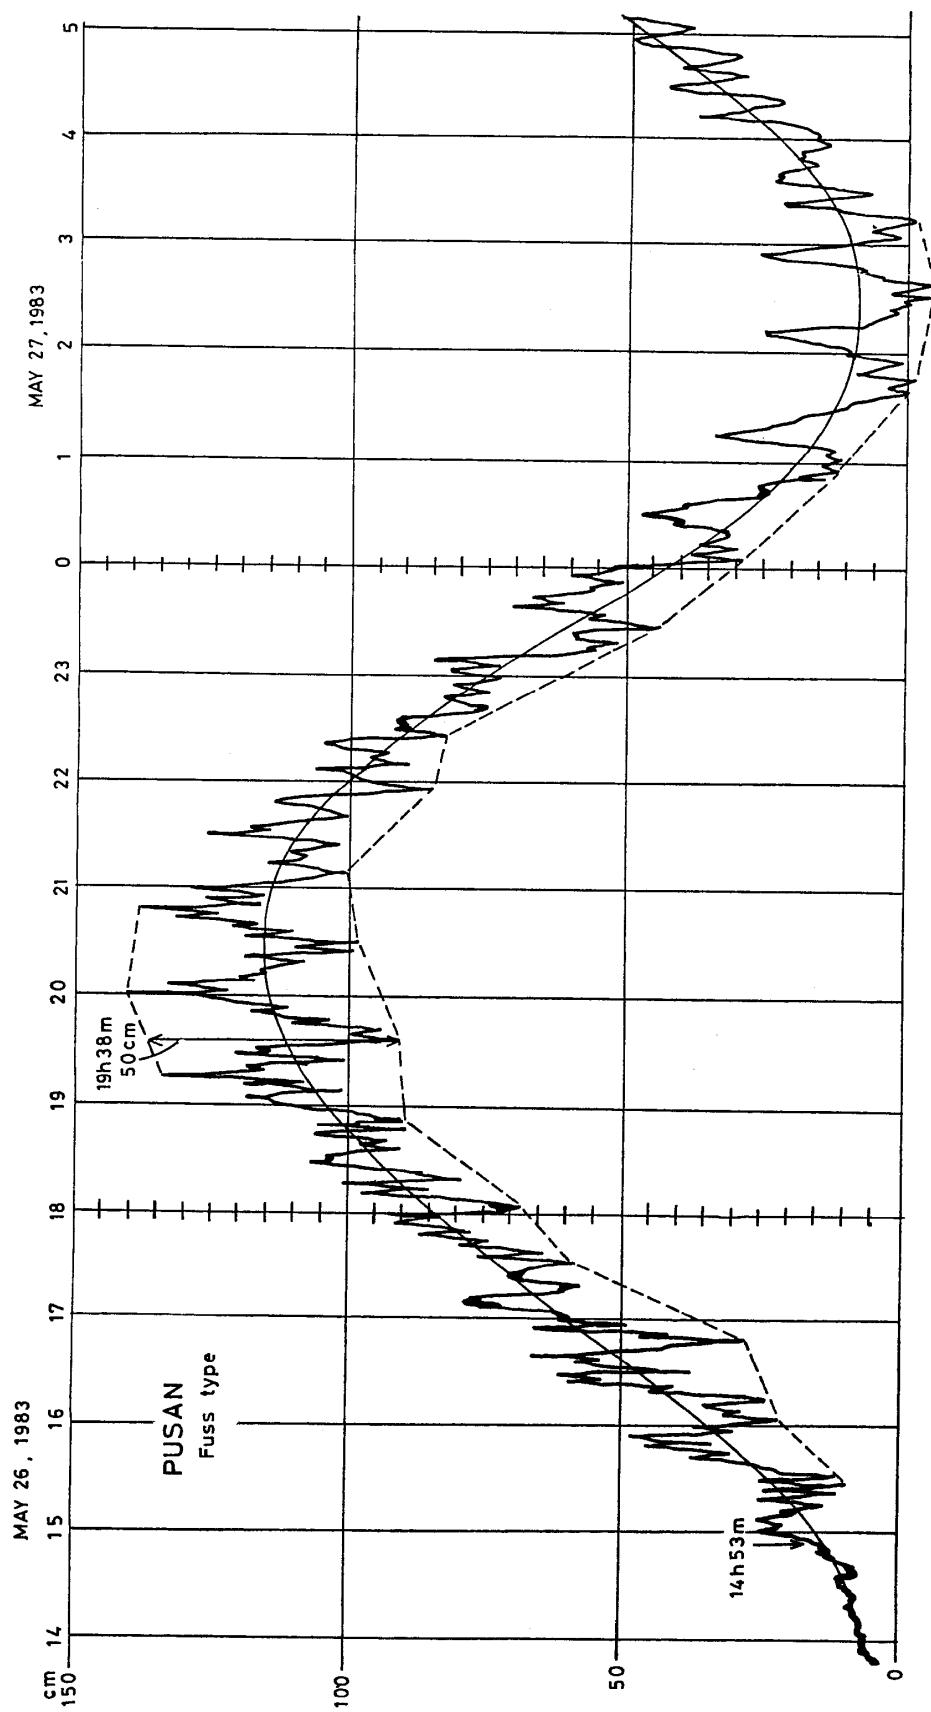
図 3.1 釜山検潮所記録。
Fig. 3.1 Tide gauge record at Pusan Port.

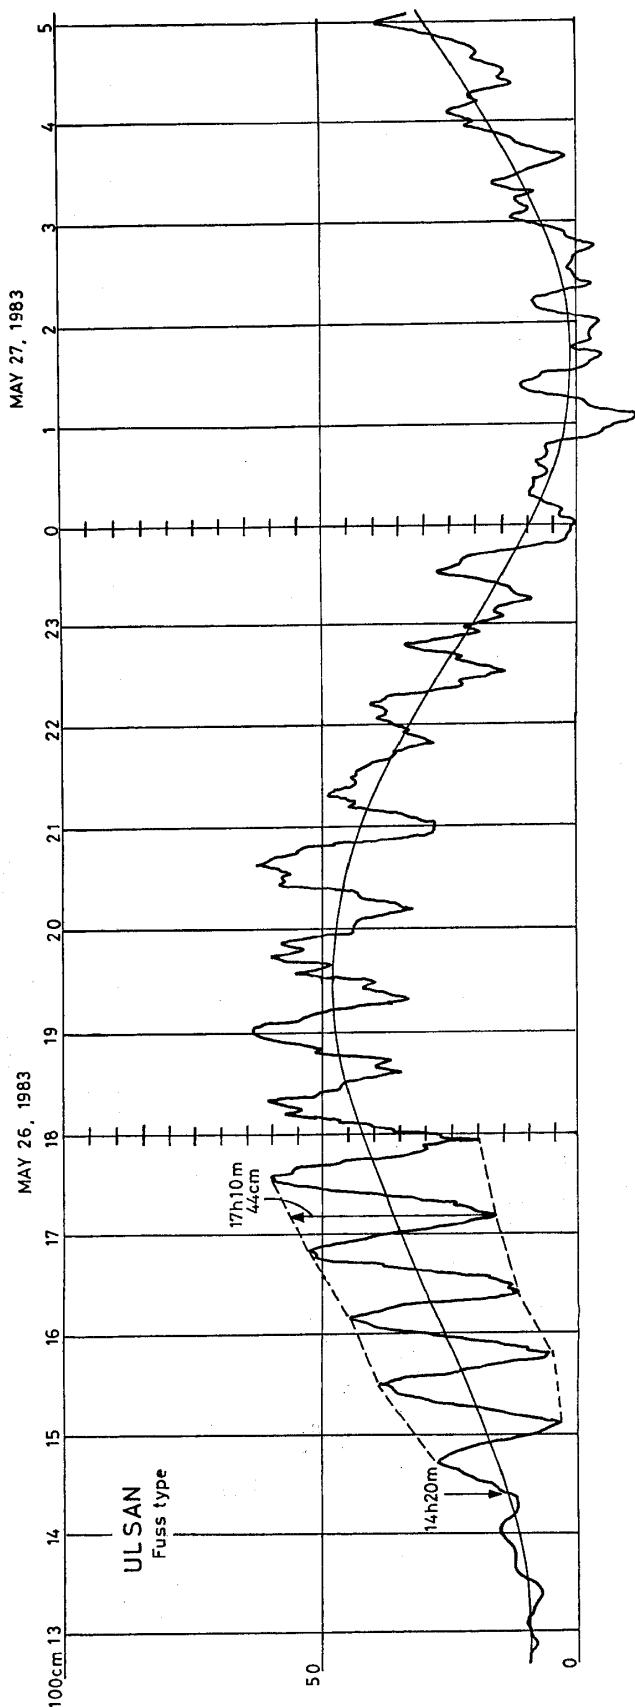
図 3.2 蔚山検潮所記録。
Fig. 3.2 Tide gauge record at Ulsan.

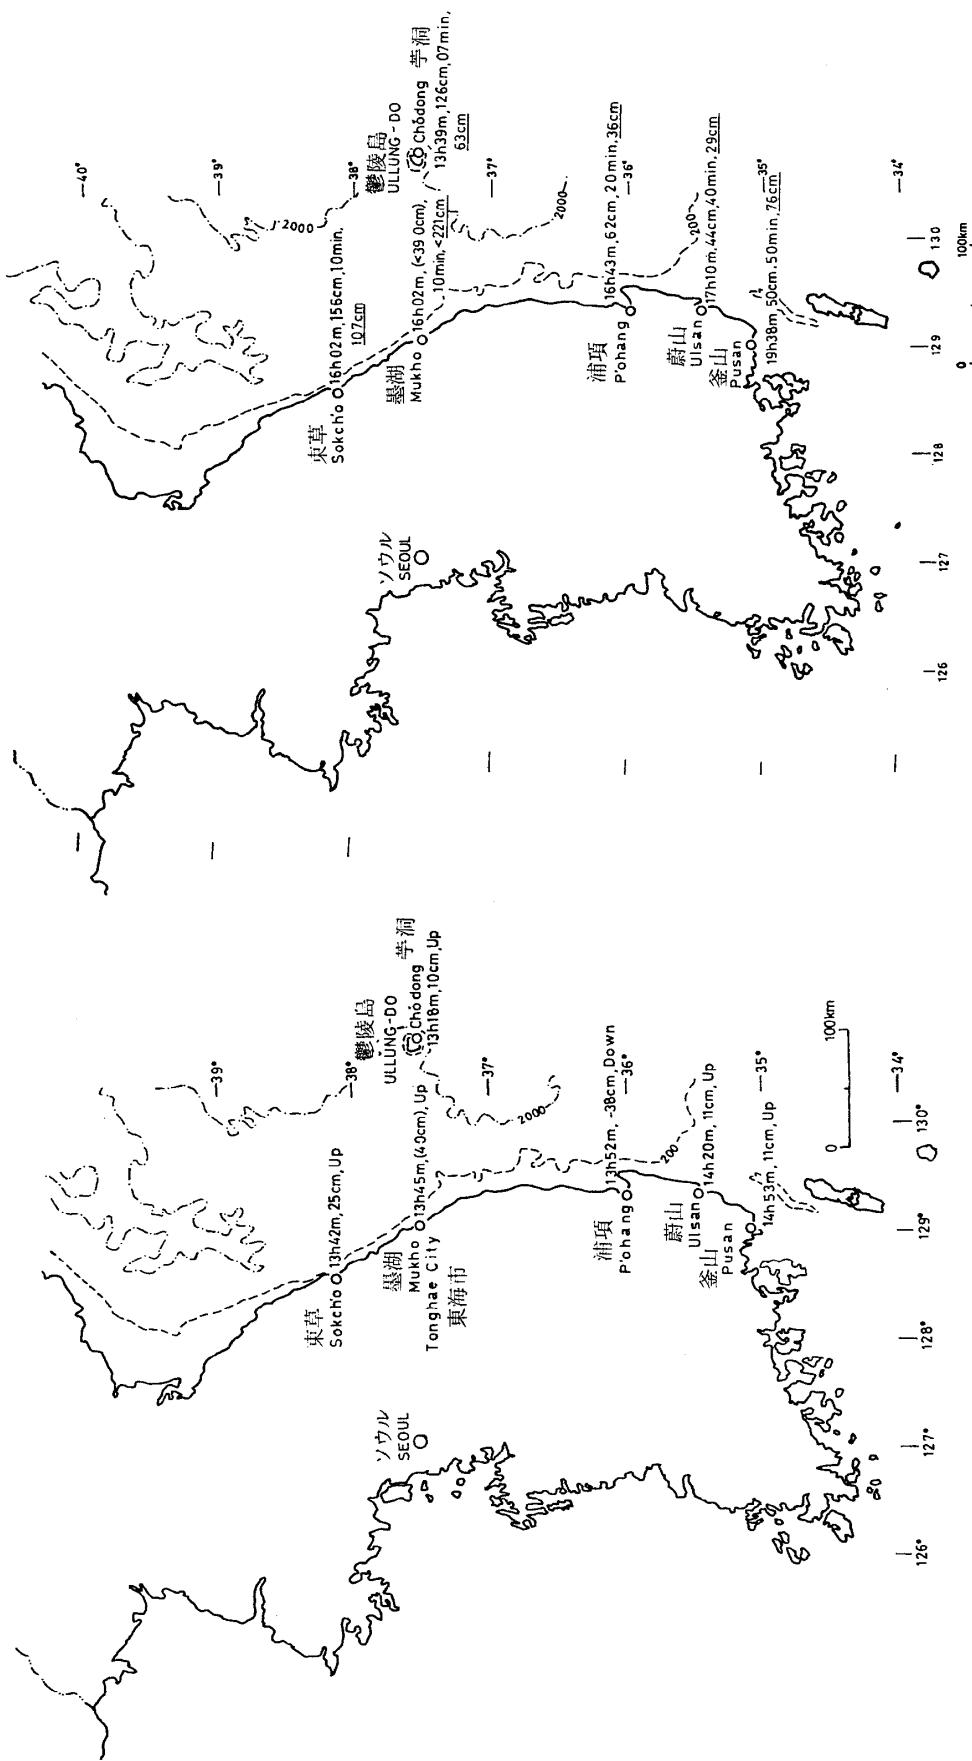
図 3.3 韓国東海岸の各地の検潮記録より得られた津波の初動の時刻、第1波振幅、および初動の向き。
Fig. 3.3 Distributions of arrival time, amplitude of initial wave, and its direction of the Nihonkai-Chubu Earthquake Tsunami along the east coast of Korea.

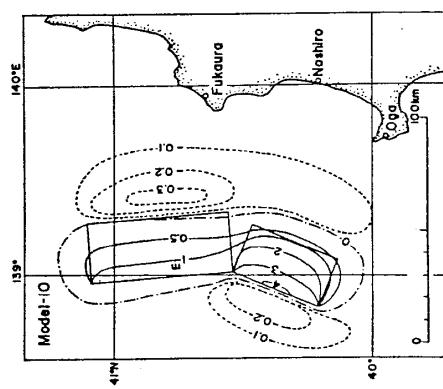
図 3.5 相田の断層モデル10による海底の隆起（実線）
・陥没（破線）分布図。

Fig. 3.5 Theoretically calculated distribution of up-heaved/subsided seabed for the seismic model suggested by Aida (1984, Aida model 10).

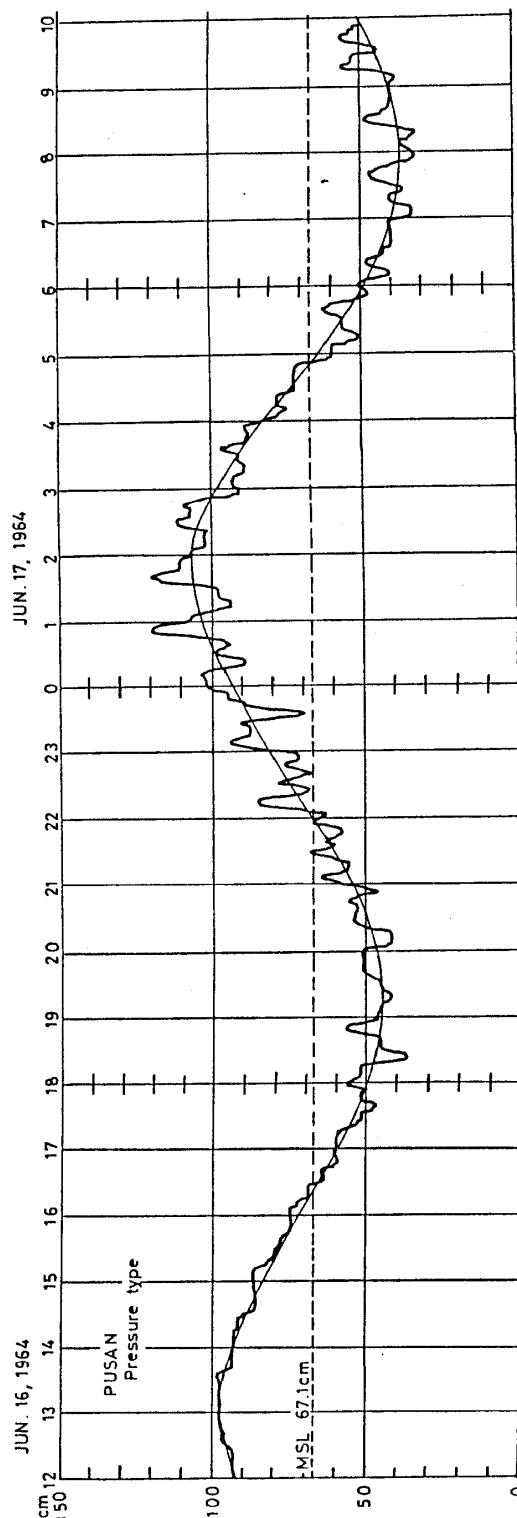
図 3.6 新潟地震(1964年6月16日13時1分, 139°11'E, 38°21'N, M=7.5)による津波の釜山での食潮記録。

Fig. 3.6 Tide gauge record of Niigata Earthquake Tsunami (1964-VI-16, 13h01m, 139° 139° 11'E, 38° 21'N, M = 7.5) at Pusan.

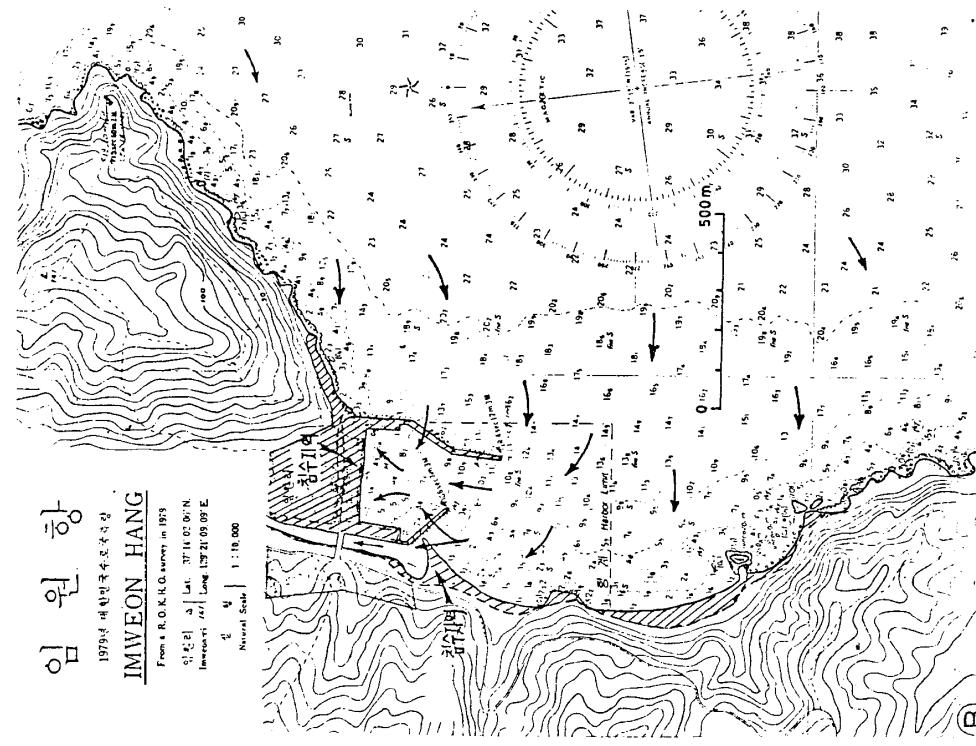
図 3.8 臨院港詳細図。斜線部は浸水地域。右上の岬が臨院末(岬)。

Fig. 3.8 Detailed map of Imwön Port. Hatched zone shows submerged area.

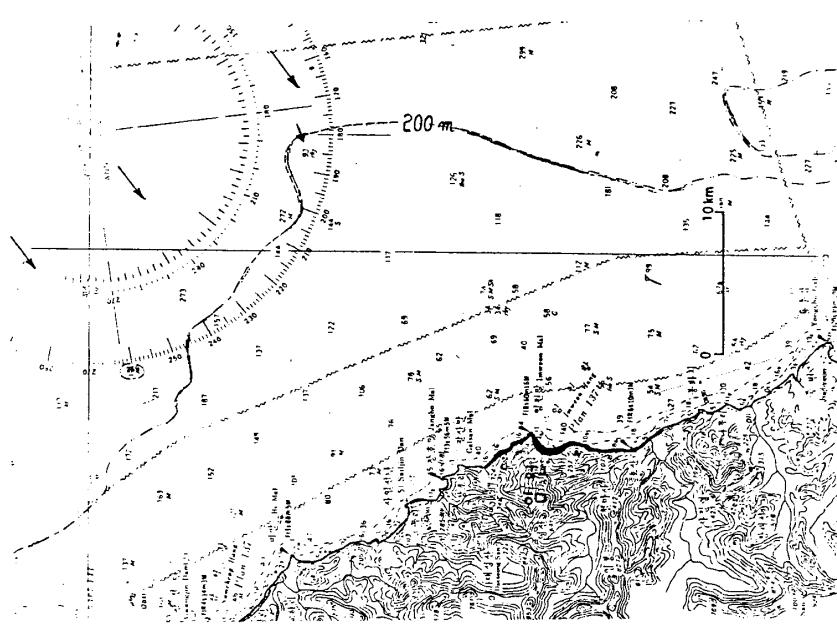
図 3.7 臨院港付近の海底地形。臨院港の北東方向で 200 m の等深線が突き出しており、かつ突出の先端近くに深さ 93 m の岩質の浅海部がある。臨院港は臨院末(イムオソマル)の南西方向に半月型のカーブをえがいている。

Fig. 3.7 Sea bottom topography near Imwön Pört. Notice that contour of 200m depth juts out north-eastward. It is implied that this topography took a role of a lens for propagation of the tsunami.

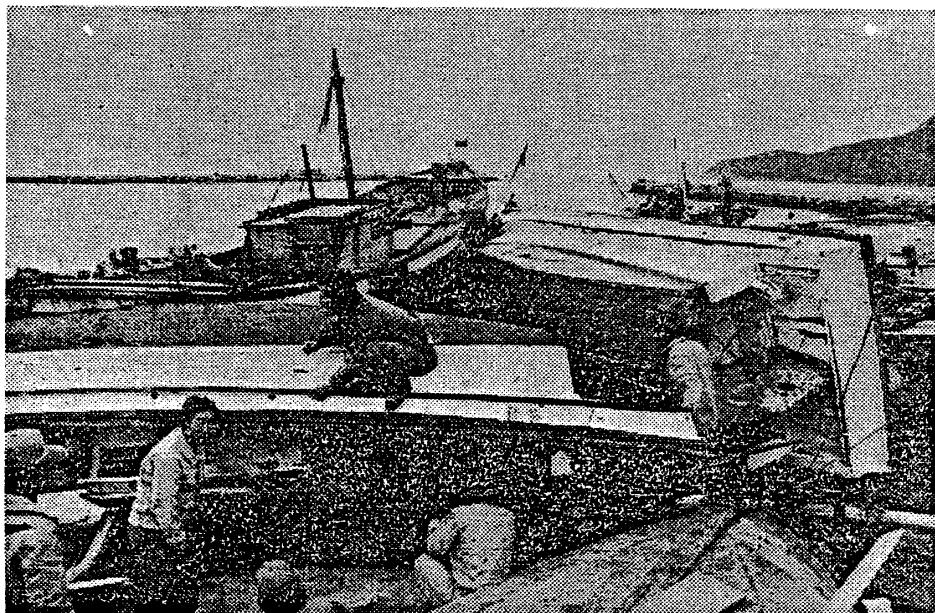
海溢에 박살난漁船 날데없는 해일로 큰 피해를 당한 三陟郡遠德邑臨院港。선박이 서로 부딪치고 뒤엉켜 뿐에서지고 어구가 유실되기도 했다。

Fig. 4.1 Destroyed fishing boats in Imwön Port. "Tong-A Ilbo" (1983-V-27)

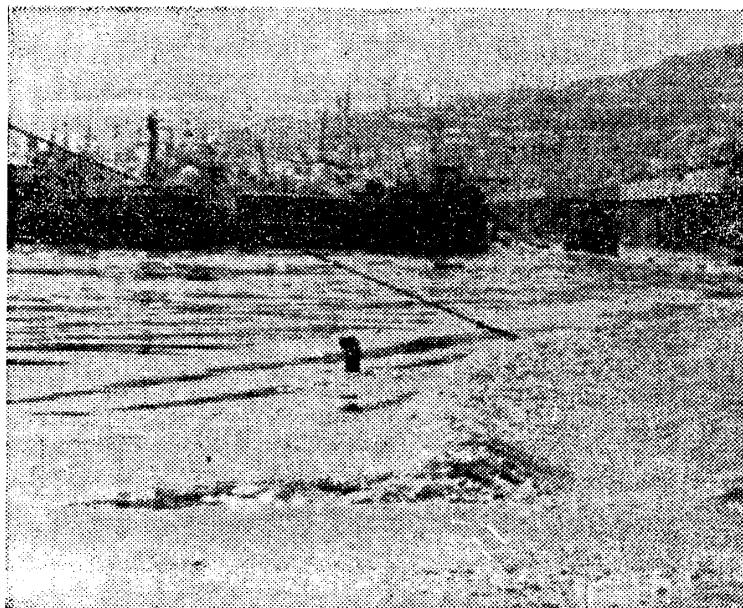
東海岸에 해일이 일어 江陵방파제와 선박들이 큰 피해를 입었다。<靑瓦>

Fig. 4.2 Breakwaters and fishing boats were damaged due to the tsunami. "Seoul Sinmun" (1983-V-27)

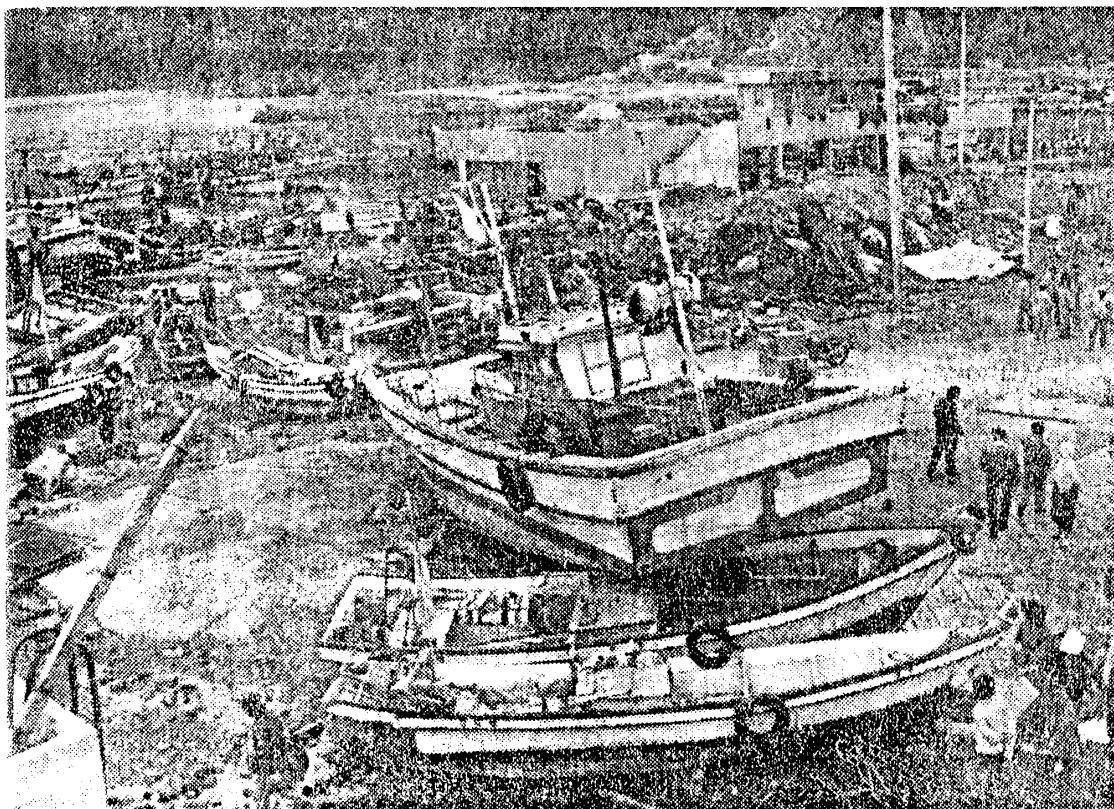
으로 올라온 漁船

Fig. 4.3 Fishing boats were washed up the slope and damaged in Imwǒn Port. "Chosun Ilbo" (1983-V-28)

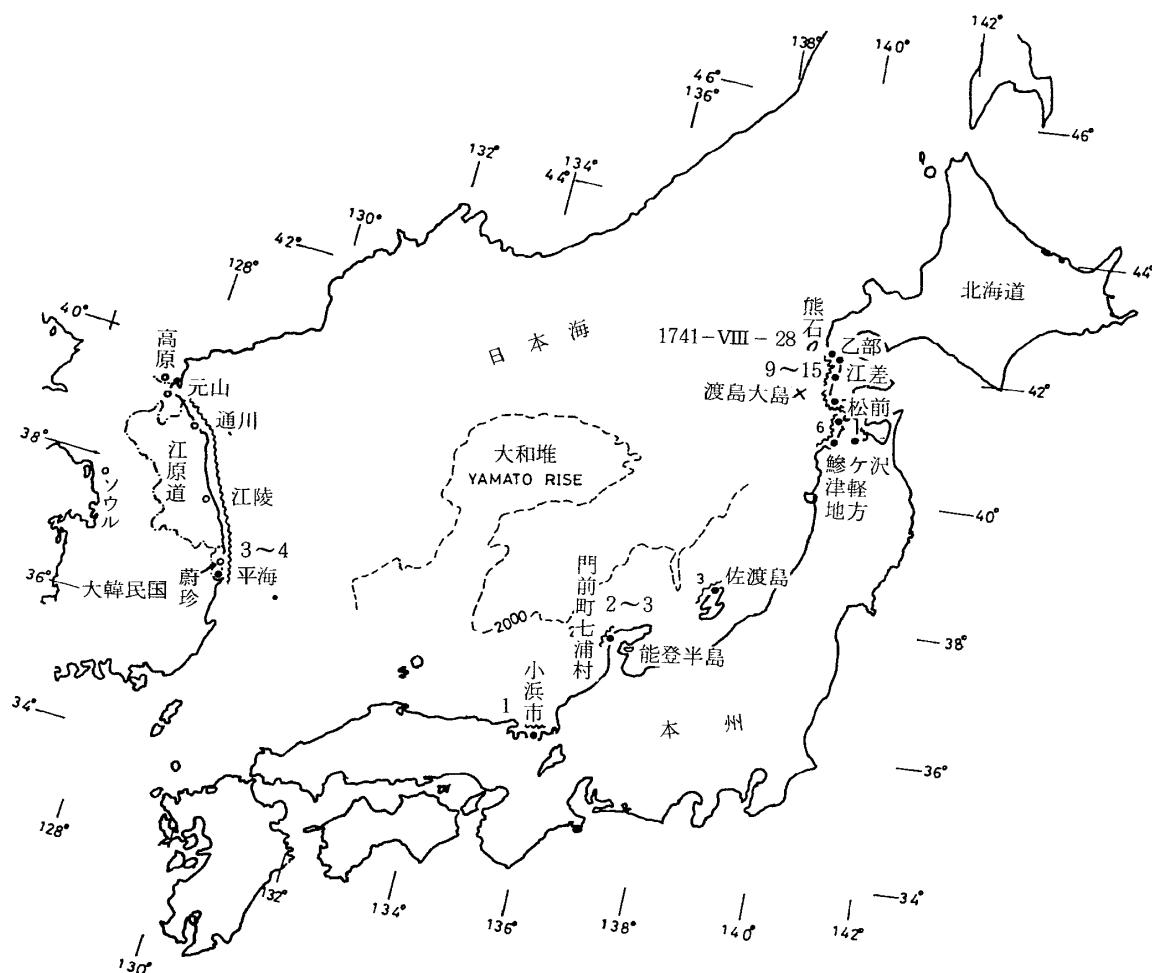
図 5.2 寛保津波 (1741-VIII-28, M = 7.5) におそわれた海岸~~。×印はこの津波を生ずる十日余り前から活動を始めた松前大島。震源もこの付近と考えられるが不思議なことに地震動を示す記事がほとんどない。黒丸は具体的な被害記事のある地点。鎖線は李氏朝鮮時代の江原道の領域。蔚珍・平海を含む蔚珍郡は現在慶尚北道となっている。また北の境界は、韓国発行の地図では李氏朝鮮時代と同一であるが、北朝鮮側の地図では元山と高原の間を通っている(点線)。日本で発行されている地図も一部これに従っているので注意を要する。

Fig. 5.2 Coasts where the tsunami of 1741 (Kampo Tsunami) attacked. Black circles show the places of heavily damaged. Numerals show estimated tsunami inundation height (m).

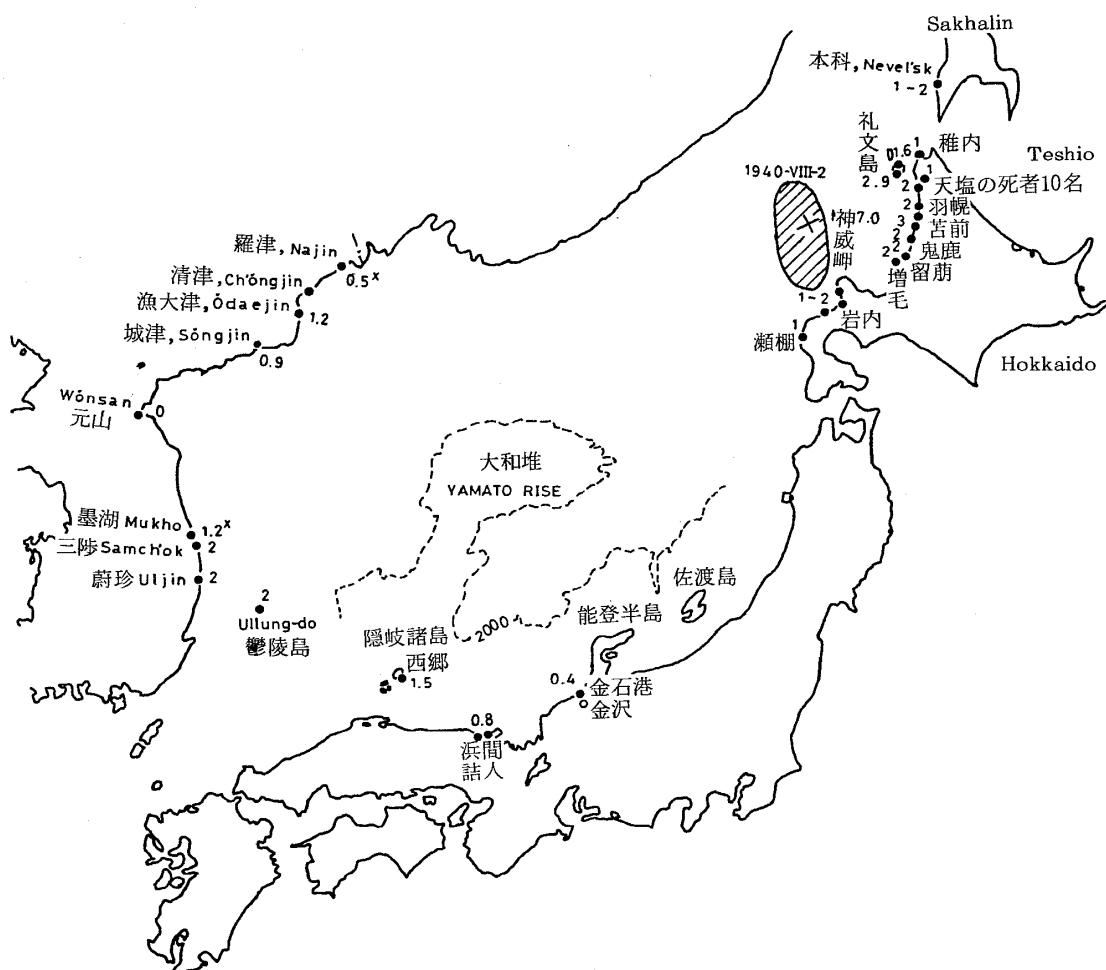
図 5.3 神威岬沖地震（1940, 昭和15—VIII—2.0 h 8 m, $M = 7.5$, 139.5°E , 44.1°N ）による津波が記録されている場所、数字は津波高（m）、 \times 印は検潮儀による全振幅。
