### — 波浪等観測塔建設20年を迎えて —

# 国立防災科学技術センター“波浪等観測塔”20年の記録 —技術資料集—

波浪等観測塔は沿岸防災科学技術の推進にあたり欠くことのできない沿岸の海象・気象のデータを収集するために、国立防災科学技術センターの研究施設として、平塚海岸沖1kmの相模湾内に、昭和40年に設置された。

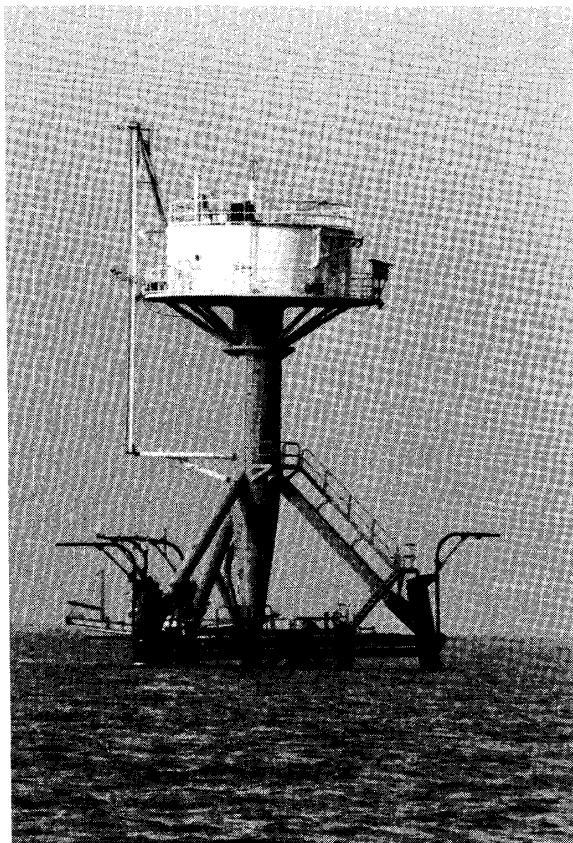
写真2.1.1 波浪等観測塔

この観測塔は、高さ20mの波と、風速60m/secの風に耐えられるように設計されている。

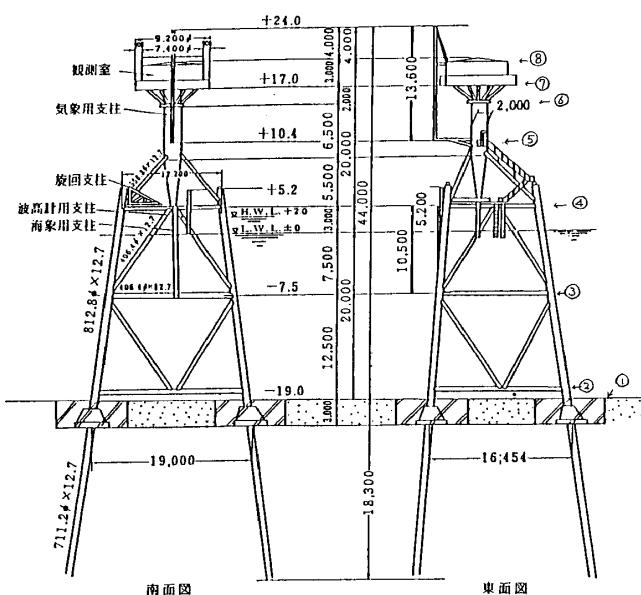
図 2.2.1.1 観測塔構造図

上部構造は、上の観測室を支え、これに上がるための螺旋階段を内蔵した主柱と、これを支える3本のステー（斜材・支持材）からなるが、これらは、観測室を含めて、普通鋼材（SS41相当品）である。

以上の外力に対して、(a) 短期高波時、と (b) 地震、プラス長期波時、という、2つの異なる条件のもとに、観測塔を静定トラス構造とみなして各部材にかかる軸方向応力と曲げモーメントが計算され、使用すべき鋼管の断面が決定された。いま、例として、図 2.2.1 の下部主柱の高さ②と③の間の部分 C<sub>23</sub> なる部分について言うと、この部分にかかる軸力は (a) の場合に 402.0 t、(b) の場合に 334 t と計算される。また、この部分にかかる曲げモーメントの最大値は、(a) で 470 ton · cm、(b) で 272 ton · cm となる。主材として、直径 812.8 mm、肉厚 12.7 mm の鋼管が使われているが、この肉厚が腐食によって、2 mm 減じ、10.7 mm となってもこの部材内部に生ずる最大圧縮応力は、(a) の場合 1.59 ton/cm、(b) の場合 1.30

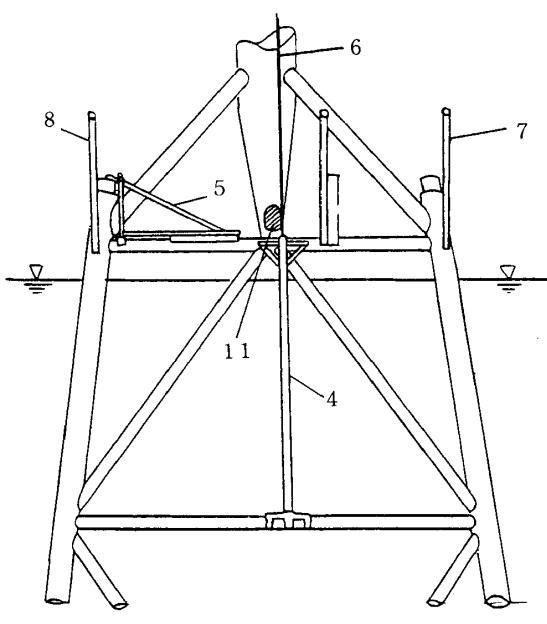
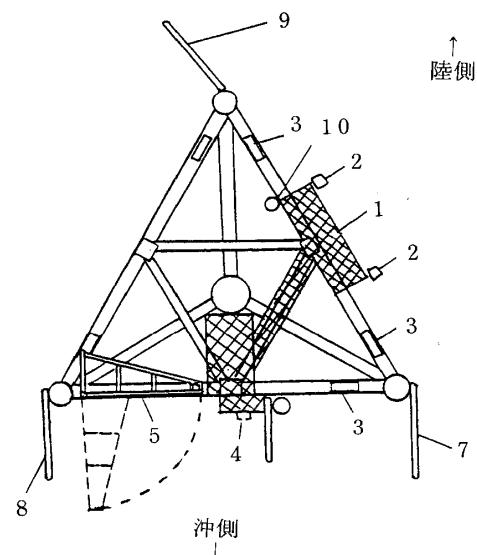
図2.3.1.1 下部観測作業デッキの概要

- 1. エキスパンド・メタル張
- 2. 防舷材
- 3. 足場板
- 4. 旋回支柱
- 5. スライドチャンネル
- 6. スライドチャンネル用ワインチケーブル
- 7, 8, 9. 波高計 $\Gamma$ 型支柱（通称象の鼻）
- 10. 検潮管
- 11. 記号ケーブル取り入れ口

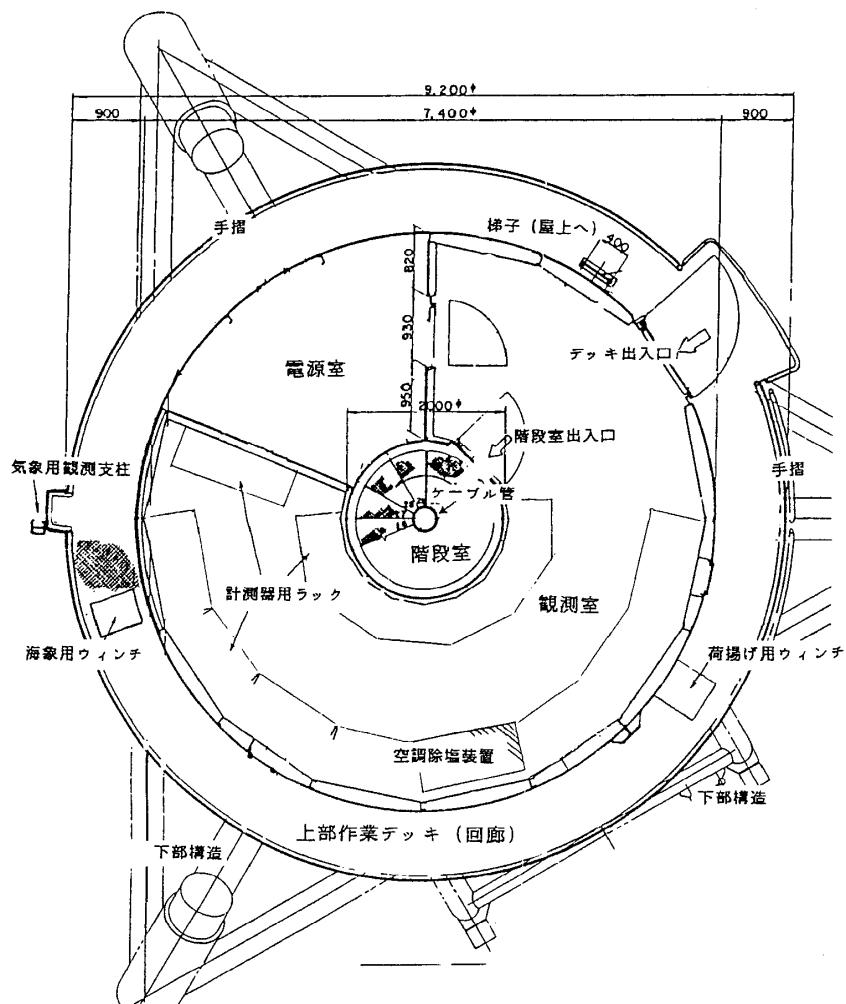
図 2.3.2.1 観測室及び上部作業デッキ（回廊）

観測室は外壁（直径 7.4 m）と、中心部の階段室との壁（直径 2 m）の、二つの円筒によって区切られたドーナツ状の空間に天井と床をつけた形をしている（図 2.3.2.1）。鋼板の壁、天井、床の内面はそれぞれ、合板、断熱材、アスファルトと合板で内装がされている。ドーナツ状の部屋の一部、約 6 分の 1 は電源室として扇状に鋼板壁で区切られている（この部分は内装されていない）。残った部分約 32 m<sup>2</sup> が実質的な観測室となる。この部分の半径方向の幅は 2.6 m あるが、壁が両面とも曲面なので空間の使い方は工夫を要する。観測室には外側の上部作業デッキへのと内側の階段室へのと、二つの出入口がある。これら出入口、および電源室の通路には、大型船のハッチと同型の厚い鋼板製で締具が多数付いている水密性のドアがある。これらのドアを締めると、観測室は外気と完全に遮断される。外壁には 3ヶ所、はじめころし型のポールド（船用の丸窓）がある。室内東側には空調除塩装置が置かれ、常時、運転されているため、一般の計測器の使用条件として支障のない清浄空気と適温の環境になっている。計測器類は両面の壁を背に置かれたラック内に収納されている（写真 2.3.2.1）。

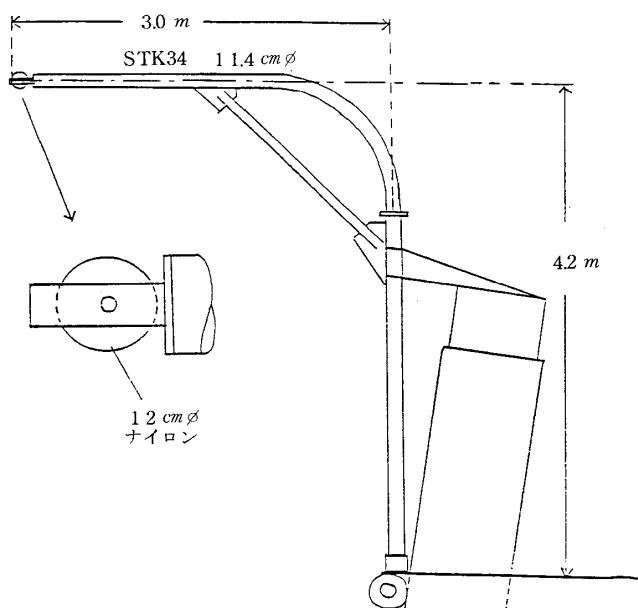
図 2.3.4.1 容量型波高計センサー用の  
Γ型支柱(象の鼻)の構造

これは容量型波高計のセンサーを設置するための支柱で、昭和54年度に観測塔の3本の主要支柱と南側にある観測支柱にそれぞれ設置した。合計4台の $\Gamma$ 型支柱を作ったのは3本以上のセンサーを同時に設置し、波向観測を行うためである。構造は図2.3.4.1と写真2.3.4.1に示した。材質は一般構造用炭素鋼管である。3mの張出しあは塔の主柱(80cm $\phi$ )による波の反射の影響が減衰する距離(主柱の直径の約3倍)から決定した。 $\Gamma$ 型支柱の先端には滑車が取り付けてあり、その高さは平均水面から約5.5mで、これによって最大波高11mまで測定可能とした。滑車は海水等に腐食しないナイロン性のものでできており、波高計のセンサーの掃除や検定の際のセンサーの上下の移動を滑らかにするためのものである。

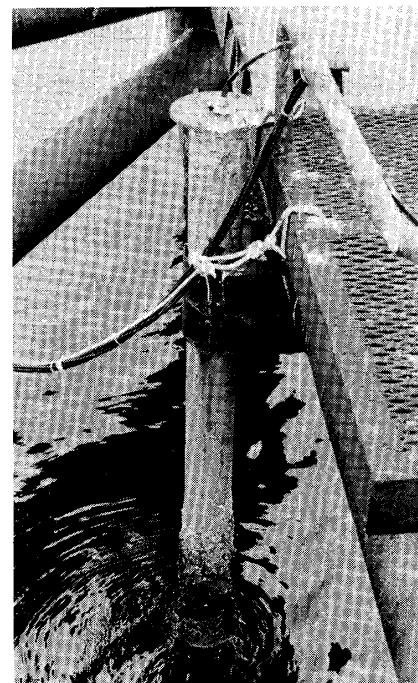
写真 2.3.4.2 1983年3月設置の検潮管  
バンド式鋼製金具によるボルト締めによって  
塔本体に取り付けられている。

観測塔で津波を観測し、かつ地盤変動の検出をするため、昭和57年1月21日、塔の南面に長さ4.5m、内径15cmのステンレス製の検潮管が取り付けられた。取り付け方法は塔の本体へ電気溶接することによりなされた。同年3月から小笠原計器社製の自記水位計を管内にセットして水位観測をはじめたが、不幸なことには、この年の9月12日の台風18号による高波のために溶接部分を残して検潮管ごと流失した。異種金属の溶接部が海水を常時浴びる環境下にあったために、電気的分極作用を起こし、溶接部の金属腐食が進行していたのが、

容易に流失させることになった原因と推定された。

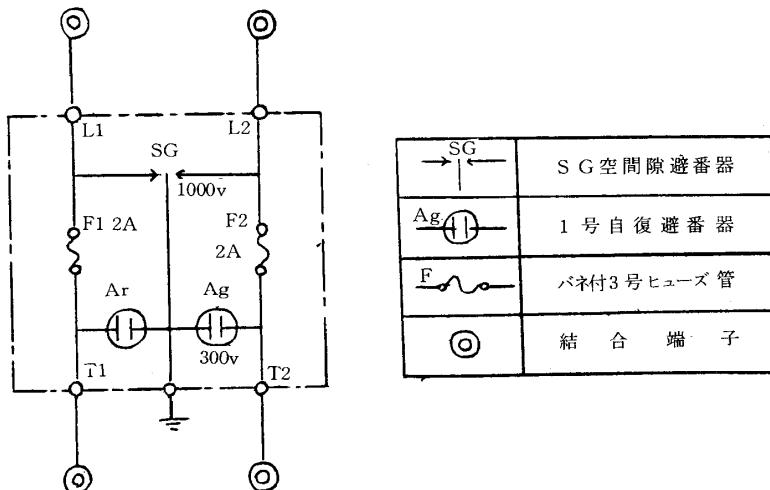
図2.4.1.1 通信線保安装置  
海底ケーブルの立上り両端の室内に  
通信線保安端子函を設置しその内部  
に下記回路を35回路収容してある

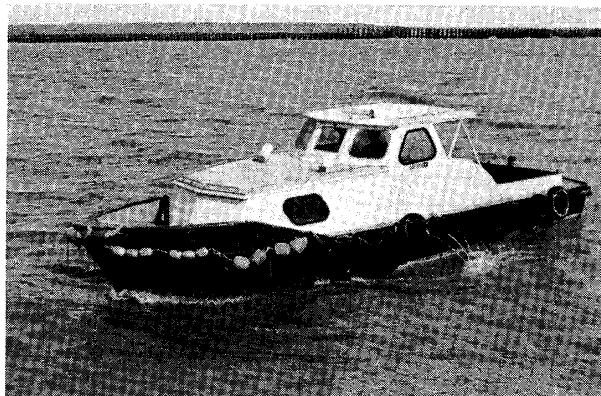
写真 2.4.2.1 旧「さがみ」

旧さがみ	新さがみ
材質	木造船(ケヤキ, 杉, ベニヤ)	F R P船(強化プラスチック)
全長	8.25 m	10.0 m
巾	2.4 m	3.0 m
総トン数	4.9トン	5.8トン
機関	いすゞマリンM 240, 40 HP (ただし3度目の更新)	いすゞUM 6 B D 1 TC 180 HP
速力	8ノット	15ノット
定員	7名	12名
建造年月	昭和41年9月	昭和60年3月
建造業者	北函造船KK	早美造船KK

表 2.4.2.1 新・旧「さがみ」の比較

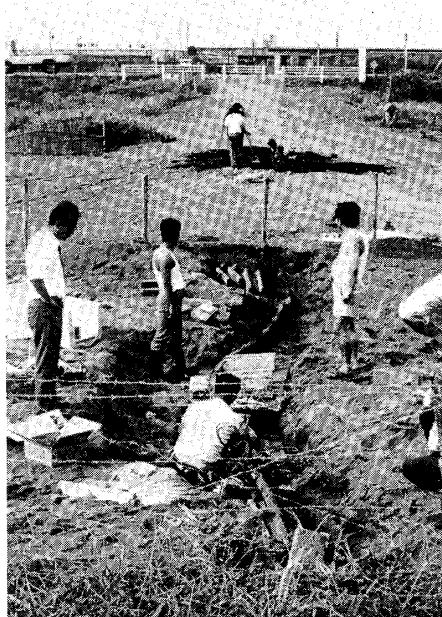
写真2.5.3.1 昭和48年の埋設ケーブル損傷事故

平塚支所と塔とを結ぶ電力供給、および通信用のケーブルは、海岸国道134号線の舗装の下を通り、海岸の人工砂丘と砂浜の地下を通って、海底へと敷設されている。昭和48年9月、海浜地工事をしていたブルドーザーのパワーショベルが、砂丘の陸寄り斜面のケーブルの埋設位置付近を掘り返し、ツメの先をケーブルに引掛けて、ケーブルの鎧装鉄線を引きちぎるという事故が発生した(写真2.5.3.1)。幸いにもこのときには大事にいたらず発見されて直ちに修復されたが(写真2.5.3.2)。今後もありうる事態であるということから、ケーブルの埋

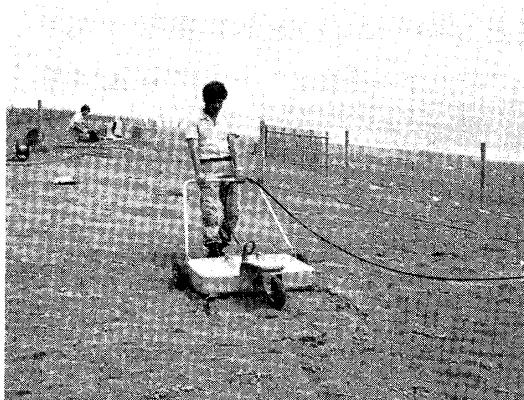
その後、昭和59年、再び海岸付近での各種の工事が取りざたされるようになり、同年8月マイクロ波埋設物探査法によって国道と汀線の間のケーブル埋設位置の確認調査が行われ（写真2.5.3.3）再度埋設位置が図上に描かれたが、11年前の測量位置と全く同一の図となつた。

写真2.5.3.3 マイクロ波地中埋設物探査機によるケーブル埋設位置の調査  
(昭和59年8月)

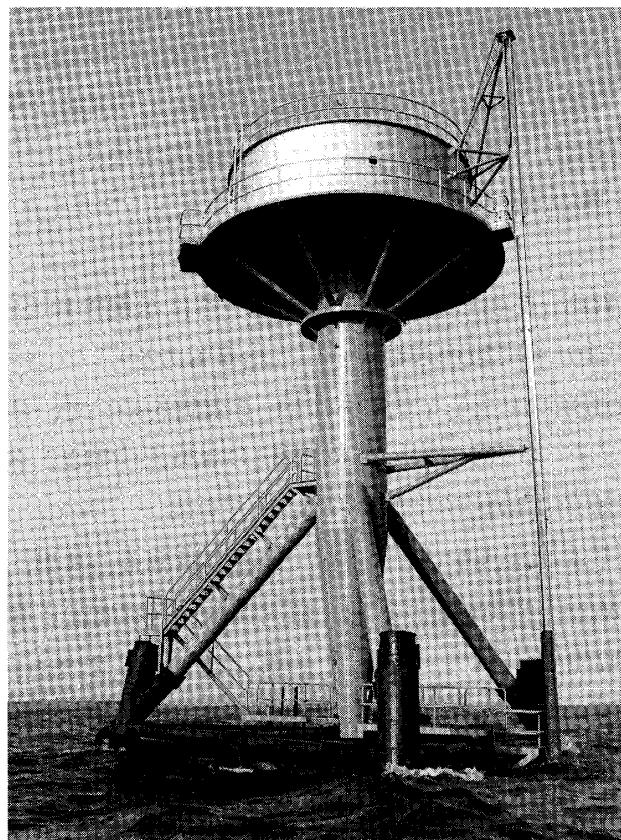
写真3.2.4.1 昭和40年8月、塔本体完成時の写真  
—観測支柱はこの直後に台風の高波で破損したため  
設計変更をおこなって現在の形状のものになった。

昭和40年6月30日に日本鋼管KKと金額245万円で工事請負契約が結ばれ、契約書通り昭和40年12月25日に納入されている。工事は事実上、塔本体の工事と同時に進められ、同年8月11日の塔本体引渡時には支柱本体は取付済であったが、その後の8月21日、台風17号の高波を受け気象用観測支柱の下部が大きく破損するという被害を受けた。当初の設計では気象用支柱は下部作業デッキの高さまで伸びていたが、この事故を検討した結果、予想外に大きな波圧が加わることが分り、強度、形状に設計変更を行って修復し、現在のものが完工された。

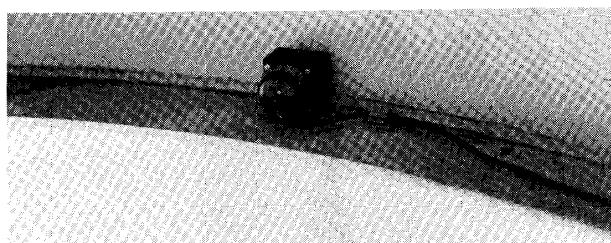
写真4.2.3.1 サーボ式加速度計

型 名	MA 101 - 02
測 定 範 囲	± 2 G
感 度	2 V/G
直 線 性	± 0.15 %
出 力 抵 抗 (ノミナル値)	1.1 K $\Omega$
周 波 数 応 答	DC ~ 100 Hz
分 解 能 (DC)	0.0001 G以下
作 動 モ ー ド	DC, オートゼロ

表4.2.3.1 サーボ式加速度計の諸元

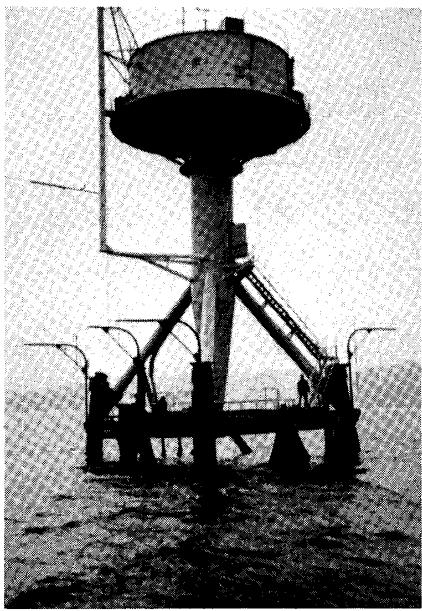
写真 4.2.4.1 波高計センサー設置状況

りほとんどの波浪に対して横揺れは無視される。この方式は精度的に保証され、センサーを常に鉛直に張り、耐久性に優れ、メンテ及び検定の作業の容易にするものである。

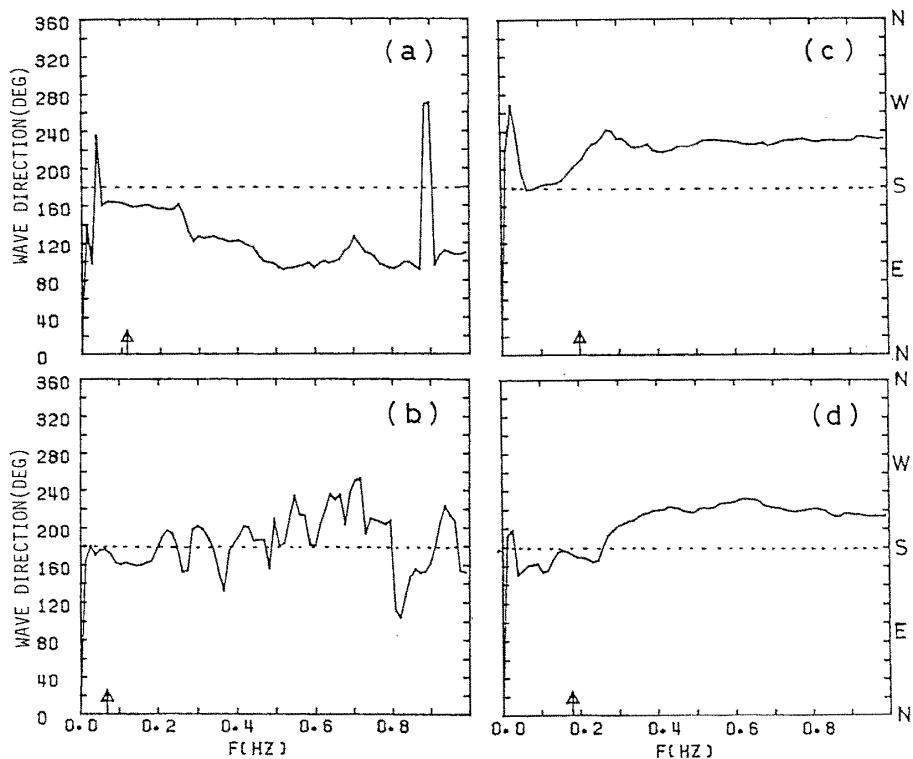
図 4.2.4.4 波浪の方向特性の観測例

方向スペクトル観測から、波浪成分の主方向について代表的な観測例（図 4.2.4.4）を得た。それによると、卓越する外洋波（うねり）はほとんどが南から伝播してくることが分った。これは水深が 20 m で、かつ等深線がほぼ東西にあるためである。南からずれる場合は、南以外の方向から強い風が長く吹いて発達する風浪成分波の場合で、その主方向は風向と一致する。

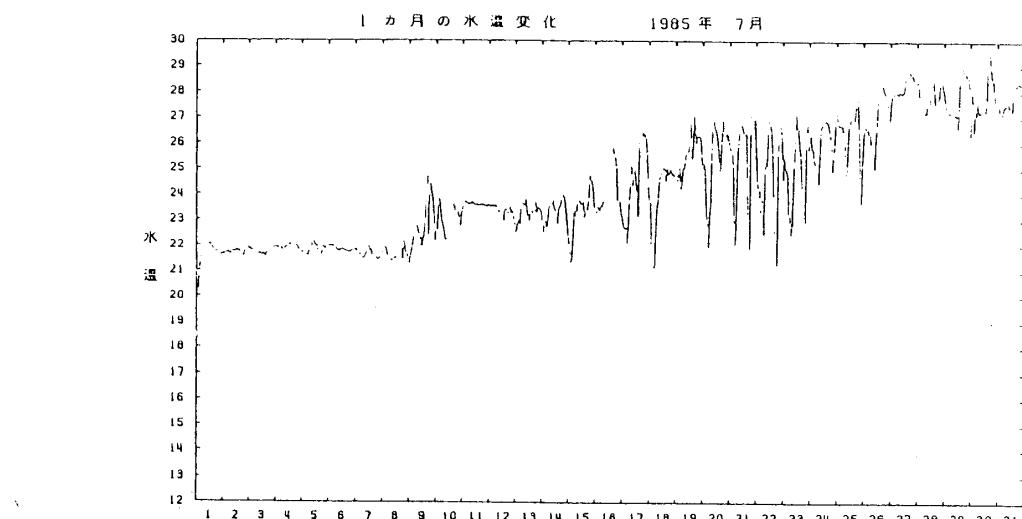
図4.2.6.1 1カ月の水温変化 1985年7月

定時観測システムの充実が進むと共に各種計測器も自動計測に適したものにする必要があり昭和58年2月測温抵抗体による表層水温計（北斗理研KK）を海象用スライドチャンネル（深さ約3m）に取り付けた。この計器により以前は自記記録紙に収録された水温データが自動的に定時観測の一要素として収録されている。図3.1.6.1は1985年7月の水温の変動をプロットしたもので春から夏にかけての著しい水温の変化の様子が判る。

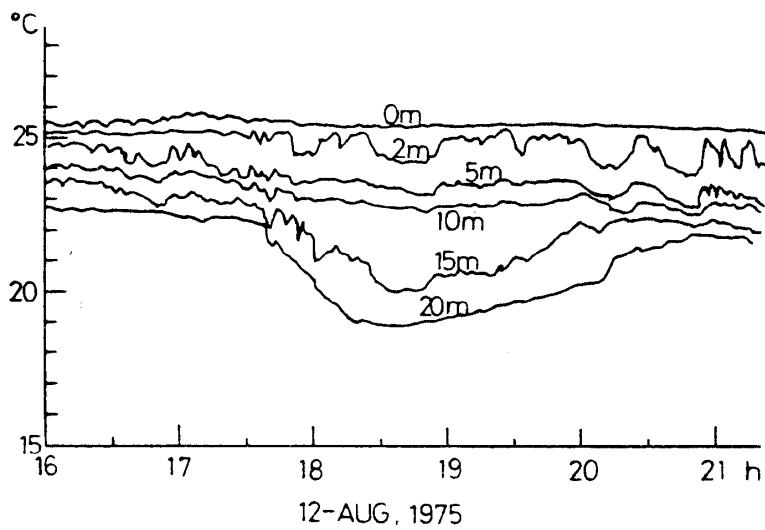
図4.2.7.1 各層水温の観測例

昭和50年8月には大急潮を経験し、わずか2~3時間のうちに水温構造が急変して、鉛直水温差がなくなり、それが一昼夜近く続くという現象を記録した(図4.2.7.1)。

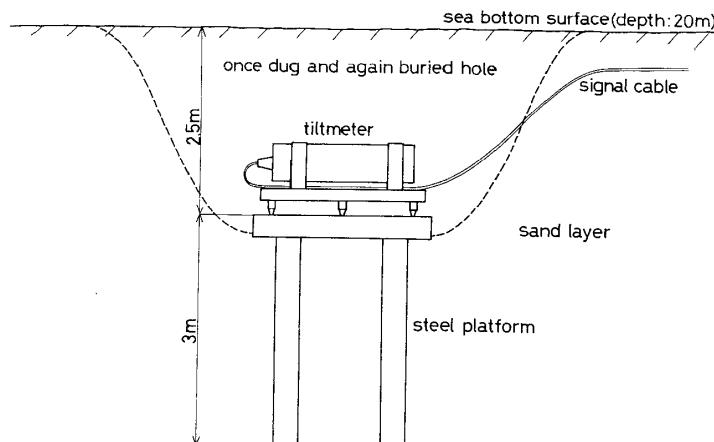
図4.2.10.1 傾斜計の埋没状況

(埋設位置は観測塔中心から平塚支所  
アンテナを結ぶ線から反時計回り $1276^\circ$ ,  
塔中心から約32cm。図で右側が北方)

このようにして、浅海においてさえも、海底砂層中に埋設し、波浪の影響を小さくした海底傾斜計により、有効な傾斜観測が行えることがわかった。この結論は、今後の深海底への海底傾斜計設置方法について、有益な指示となるものである。

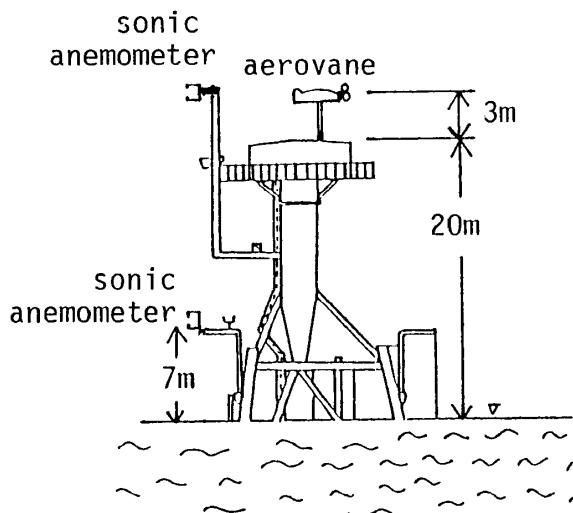
図4.3.1.1 超音波風速計の配置

あるので、超音波風速計の受感部を塔の影響がない所まで離すためにはかなり長い支柱を必要とする。強風時の安定性を考慮すると取付け位置は限定され、海面より10m以下の位置及び塔屋上の上方で海面より23m近傍（上部観測支柱先端）のみに配置が可能である。風速計は1台ないし2台を実験目的に従って適当な位置に取付け（図4.3.1.1），測定されたデータはオンラインで陸上の電子計算機に送られたのち収録される。これらのデータから海上風の乱れの強さ、レイノルズ応力、突風率及びパワースペクトル等多くの解析結果が生み出され、海上風独特の統計的性質、空間的挙動が明らかにされた。風ベクトルの観測は現在も隨時行われており、とくに台風等の強風の性質を解明するため測定条件を調整してある。海面のレイノルズ応力あるいは抵抗係数を渦相関法で測定するためには海面近くに受感部を配置することが望ましいが、高波による破壊が避けられない事例がある。収録したデータは磁気テープで保存されている（写真4.3.1.1，4.3.1.2）。

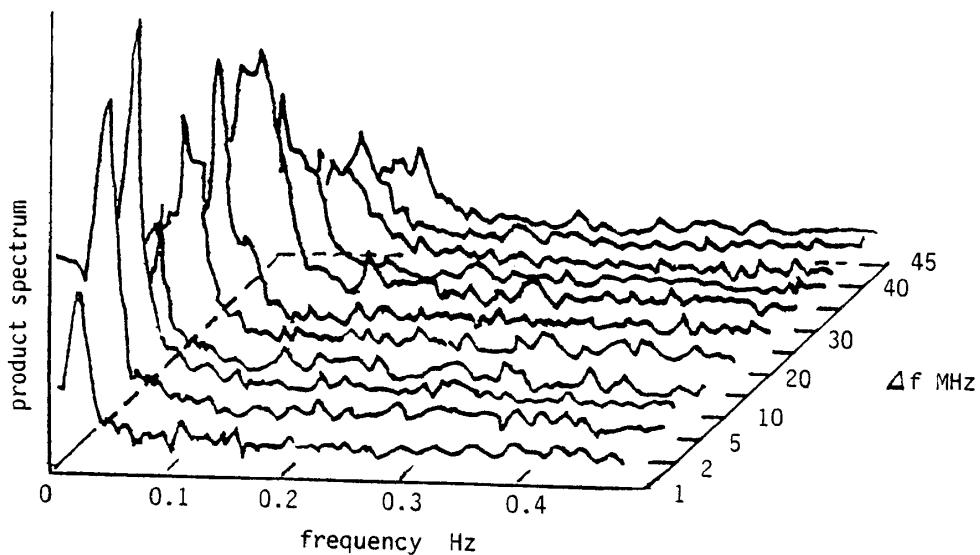
図4.3.3.1 周波数 $\Delta f$ のビート波と共に鳴する波浪成分波からのエコーのパワースペクトル(CW方式の実験結果)。  
波浪の方向スペクトルはこれらのスペクトルピークの分布から評価される。

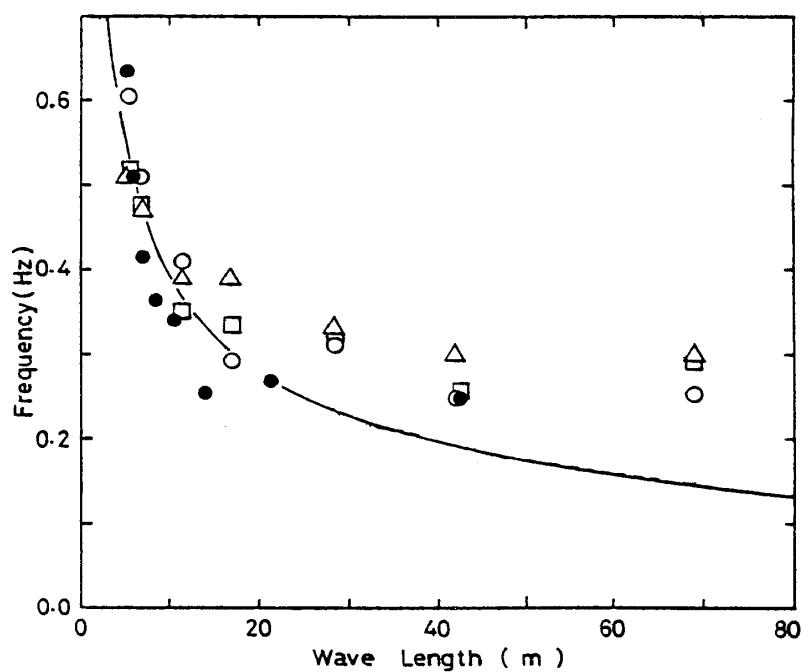
図4.3.3.2 二周波散乱計から得られた波浪の分散関係  
(パルス方式実験結果)  
海面の照射面の大きさより小さい波長をもつ波浪に対して理論値(実線)と一致した. 黒点はCW方式の実験結果である.

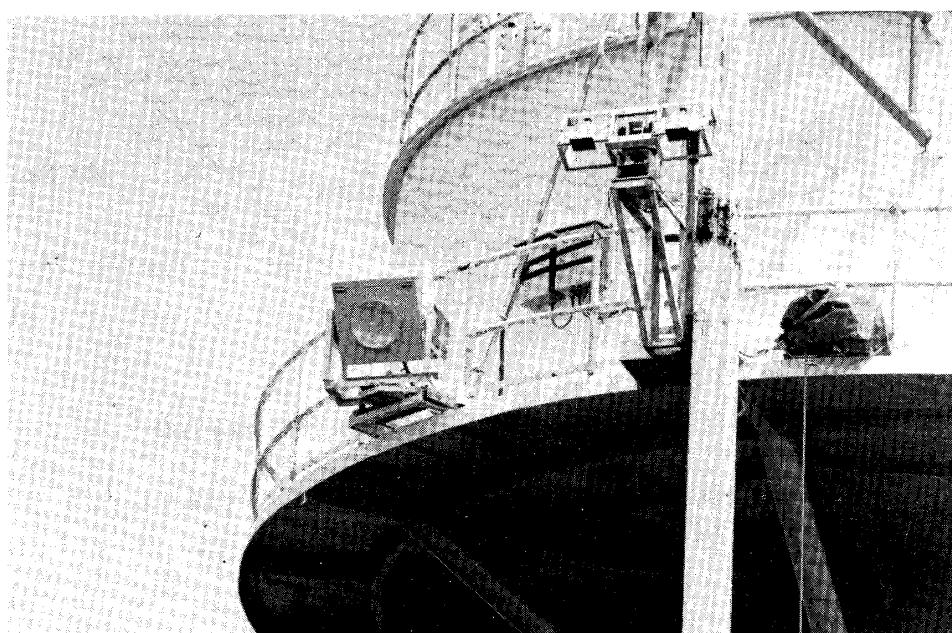
写真4.3.3.1 二周波散乱計の設置状況  
左側がパルス方式で、右側がCW方式の散乱計である。

波浪の情報のうち、波長と波向すなわち方向スペクトルについての開発研究を57年度から開始した。第1段階としてCW方式の散乱形による開発研究を57年度から58年度の2年間で行った。写真4.3.3.1に示したように観測塔に設置して照射実験を行い、この技術開発の見通しが得られた。第2段階は上記の成果をもとに、パルス方式の散乱計による開発研究を58年度から59年度にわたって行った。パルス方式は航空機及び衛星に搭載可能なものであるが、技術的により困難な方式と言える。58年度に装置を製作し、観測塔で照射実験を行い59年度に航空機実験を行った。

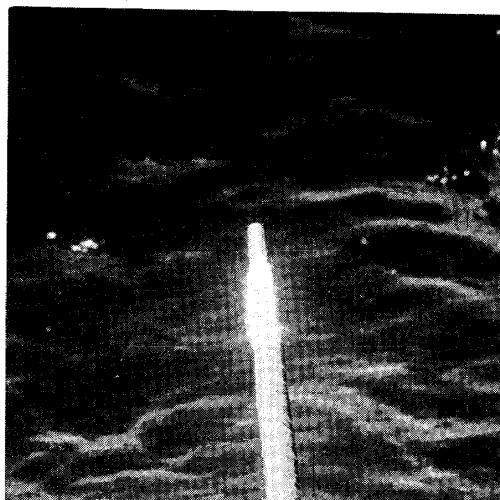
写真 4.3.4.3 热電対による海面表層水温の観測

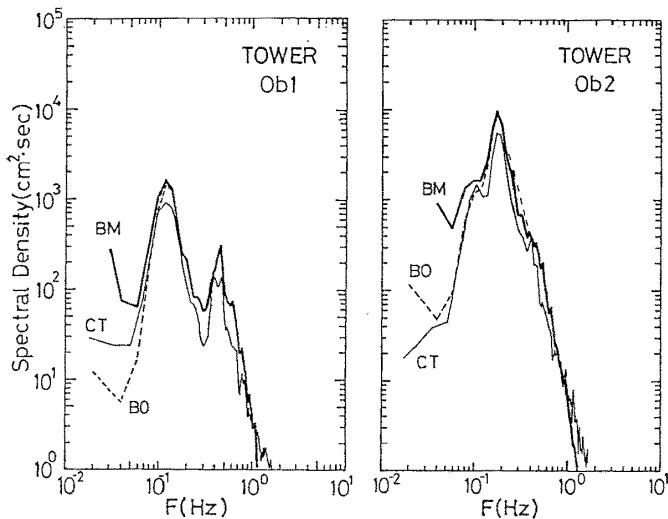
図4.3.6.1 波浪計測ブイ(BM)と容量型波高計(CT)との比較

第1段階として、吊り下げ圧力式波浪計と塔の容量型波高計の同時観測を塔付近の海域で行い、波浪計の特性を明らかにする研究を行った。図4.3.6.1に示すように、圧力式波浪計は波高計測に関して実用的に十分な精度を有することが明らかにされた。第2段階として、波高ばかりでなく波向も計測できるブイの開発研究を行った。1982年に圧力式ジンバル波浪計を考案・試作を行い、性能実験を行ったが、波向計測に関して十分に満足すべき結果が得られなかつた。この原因は複雑な2軸ジンバル機構のために、常に安定した鉛直性が得られなかつたことによる。これを克服するために、丸太型の吊り下げ圧力式波浪計を考案し設計を行つた。これは構造的に簡単な1軸ジンバルのために安定な精度の波向計測が期待される。上記の研究により、2つの特許の申請を行つた。

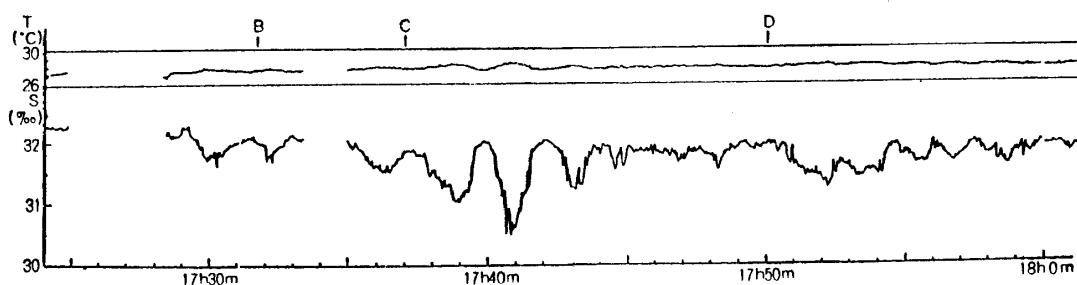
図 4.3.7.2 CSTD装置の実測例。1976年7月29日夕刻  
塔で水深4mに固定したときの記録

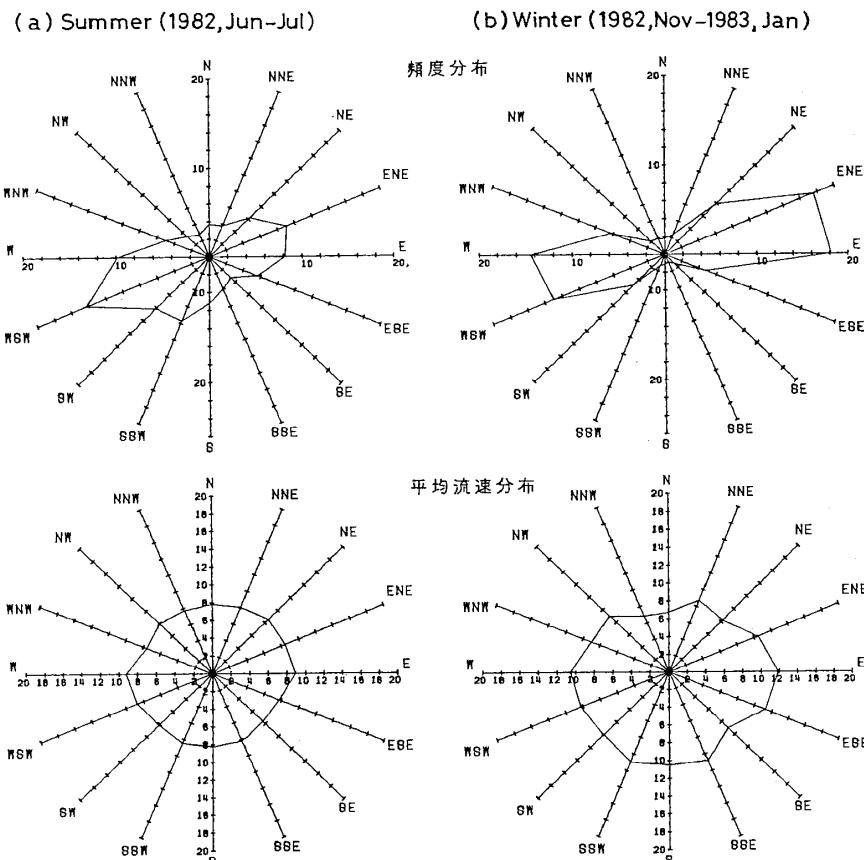
図4.3.8.2 アンデラ型流速計によって測定された平塚沖の平均沿岸流

- (1) 外洋波浪の影響を受ける浅い海で流速計を設置する場合、設置ロープとして小さい断面積をもつ強いステンレスワイヤーを使用し、ワイヤーの両端の固定はできるだけ構造物を利用すること。
- (2) 観測期間が1カ月以上にわたる場合、測器全体に生物付着防止塗料を塗ること。
- (3) 平塚沖の沿岸流の特徴が明らかにされた。図4.3.8.2より東西方向（海岸線に沿う方向）は振幅約10cm程度の潮流が、南北方向は吹送流が卓越する。
- (4) 図4.3.8.2から分るように、測定された南北方向の流れは波浪の影響を受けて実際より大きくなつた。このために今後は、波浪による流れの変動も計測できる早い応答性を有する超音波流速計又は電磁流速計を使用すべきである。アンデラ流速計による流速観測を行う時、設置水深は40m以上の深さにすべきである。

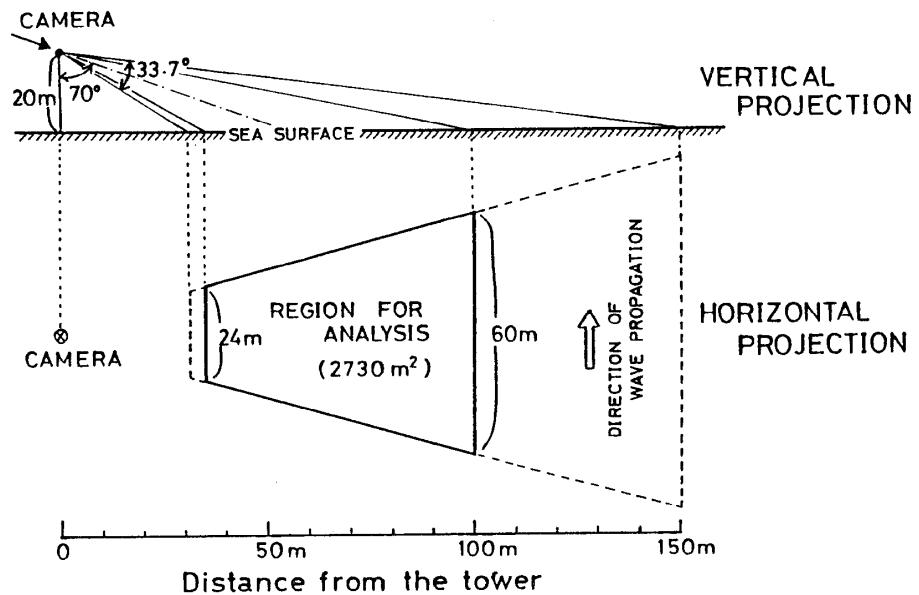
図 4.3.9.3 塔上に設置されたカメラによる白浪の測定

大気乱流による運動量の鉛直輸送すなわち平均風のシアーストレスが海面に作用して波浪や吹送流を生む。しかし大気と海面の干渉は複雑であり、海洋上でそのメカニズムを直接的に明らかにする測定も容易でない。実験は次の4つのテーマを中心として行われた。(1)海洋上における波浪によって誘起された気流の測定、(2)平均風速の鉛直分布から求める海面粗度、(3)海洋最上層の流速分布、(4)碎波・白波・波浪高周波成分の測定。これらの一連の測定は、1969年から1972年にわたって行われた。風速測定は3杯型微風速計を最大6台まで同時に使用した。また海面の水位変動は速い追従性を要求されるため、極く細い被覆銅線を受感部とした容量型波高計を用いた。これらのデータの出力は同期されていて、自記紙に記録されるとともに電子計算機によって収録された。実験にはカメラ等他の計測器類も援用した。図4.3.9.1は観測塔の周辺に配置された波高計及び風速計の平面図である。また図4.3.9.2は波浪（点線）と気流（実線）が時間とともに変化する状態を立体的に示したもので、図中に測定高度（Z）が示してある。観測塔上部からカメラを用いて海面の写真を求めたとき、白波等の面積を求めるのは容易でない。図4.3.9.3は実際に行った測定及び解析を示す概念を示す。図中の実線で囲まれた台形部分が解析された。

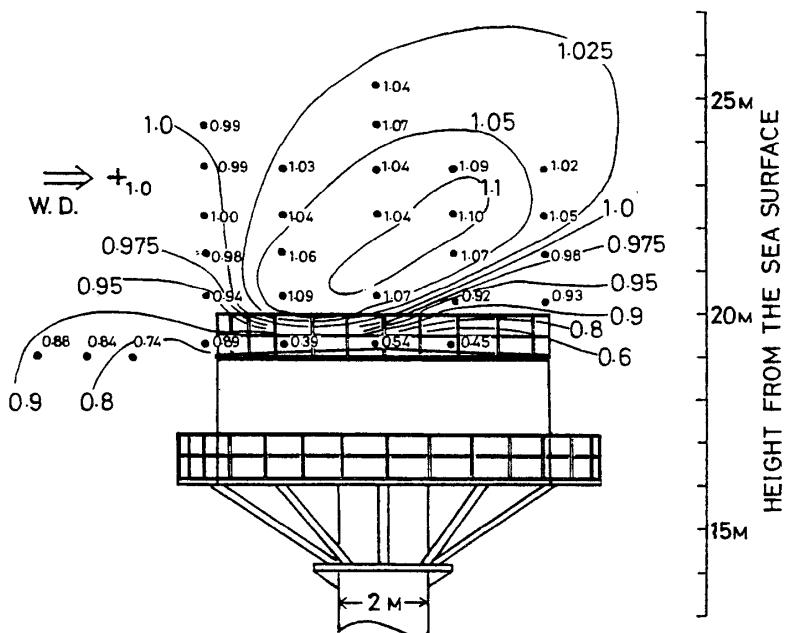
図 4.3.10.1 塔の屋上上方での風速分布

種々の測定値に大きな誤差を生む。従って測定条件を考える点からも無視できない問題である。図 4.3.10.1 は塔屋上上方での風速分布である。基準風速を 1.0 として強度で示されている。また図 4.3.10.2 は本体中心周辺の水平風速分布である。実線は測定値から求めた分布の等価線、破線は大気の流れがポテンシャル流として計算したときの分布である。塔の影響の範囲が予期したよりも遠くへ及ぶことが分かる。

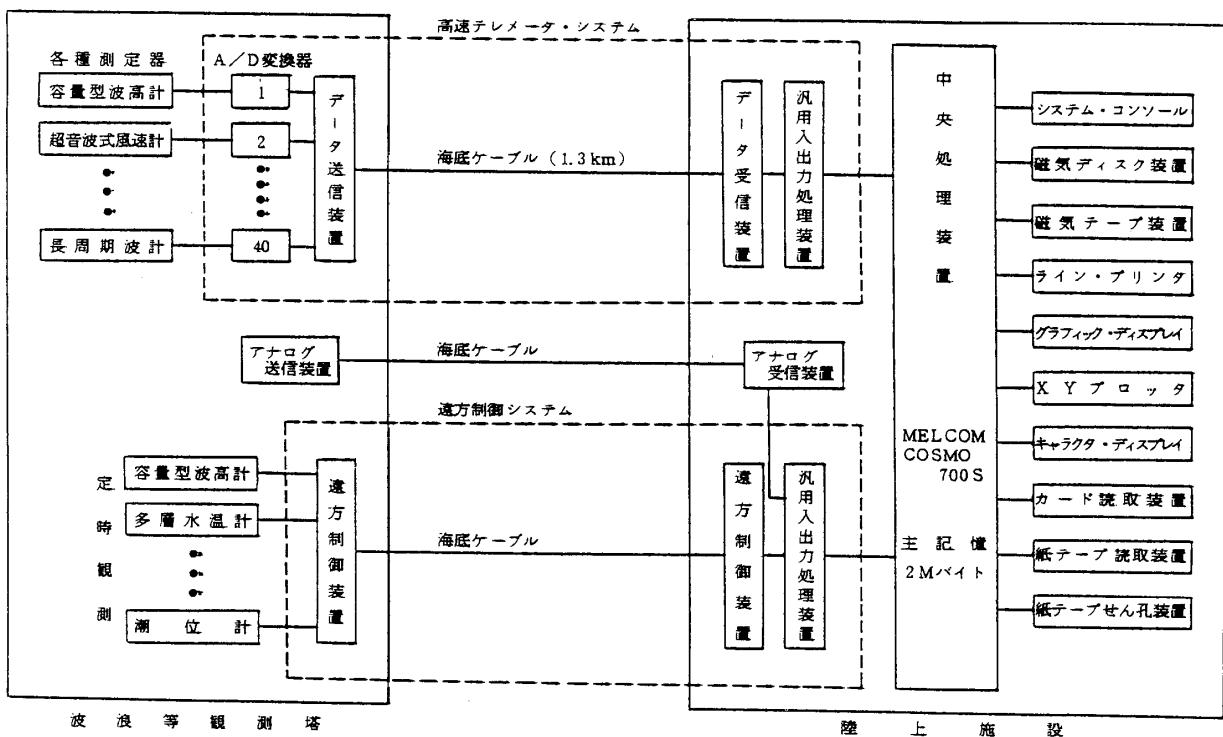
図4.5.1.1 MELCOM-COSMO 700 Sによるデータ収録システム

ーが導入された。テレメータ装置は、通信回線を10対用いて4800ビット/秒で伝送し、48チャンネル、サンプリング間隔20m秒という高速データの収集を可能にした。ソフトウェアシステムも磁気ドラムベースで行うことができ操作性が大幅に改善された。昭和52年9月MELCOM-COSMO 500システム（三菱電気）に更新。主記憶1語16ビット、64K語、補助記憶は50Mバイトの磁気ディスク装置、入出力機器は磁気テープ装置、カード読取装置、紙テープ読取・さん孔装置、XYプロッタ、ラインプリンタが備わり、テレメータ装置は40チャンネル、1チャンネル当り20m秒のデータ伝送速度である。磁気テープ装置の導入により今迄の紙テープに比べて高速・多量のデータが効率よく収集できた。何よりも画期的であったのは、マルチジョブ機能を有しておりデータ収集とデータ処理の同時並行処理が行えた事で、昭和58年11月より毎時の波浪等のデータを定常的に収集・保存する定時観測を開始した。昭和57年10月、MELCOM-COSMO 700 Sシステムに更新。システム構成を図4.5.1.1に示した。このシステムにより高速データ収集と定時観測が同時に実行可能となり、処理プログラムもマルチジョブ機能により、その殆んどが待ち時間なしで実行でき操作性・効率性が著しく向上した。

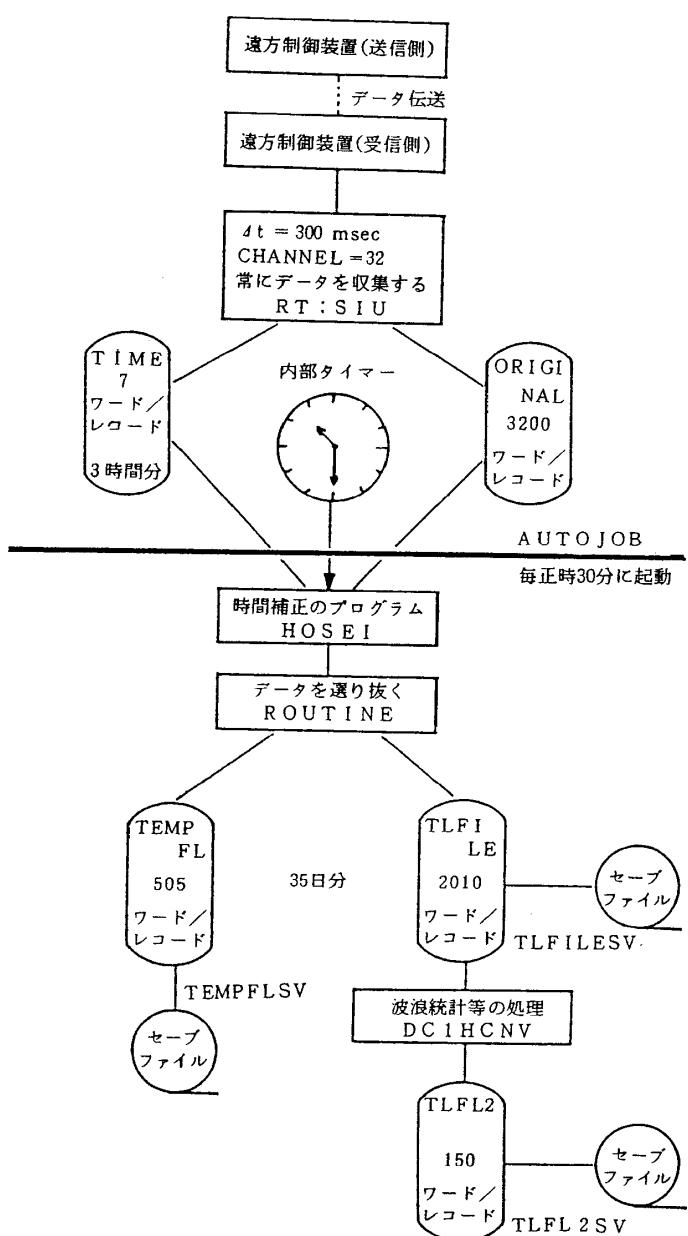
図4.5.2.2 データファイル作成の流れ

WAVE 3 からそれぞれの波のパワースペクトルから波向を求める処理を行ったもの. 各ファイルは35日分を磁気ディスクに収録しており, それ以前のファイルは磁気テープに収録され保存されている. これらのファイルを作り出すまでの手順を図4.5.2.2に示した. 観測塔からの波高等のデータは, 遠方制御装置およびアナログデータ伝送により汎用入出力装置に送られ32チャンネル, 速度0.3秒で収集されORIGINALファイルに収納される. また1分毎

の時刻も TIME ファイルに書き込まれる。このプログラムは常時実行する必要があるため主記憶常駐となっている。タイマーが正30分に AUTO JOB が起動され、時刻の補正を行ったのち、前述のファイルを作りだす複数のプログラムが順次磁気ディスクから読み込まれ実行される。これら処理に要する時間は約3分で終了し、次の AUTO JOB まで待機する。これが定時観測システムで毎月の磁気テープへのセーブを除いて全て自動的にくり返し行われている（図 4.5.2.3）。

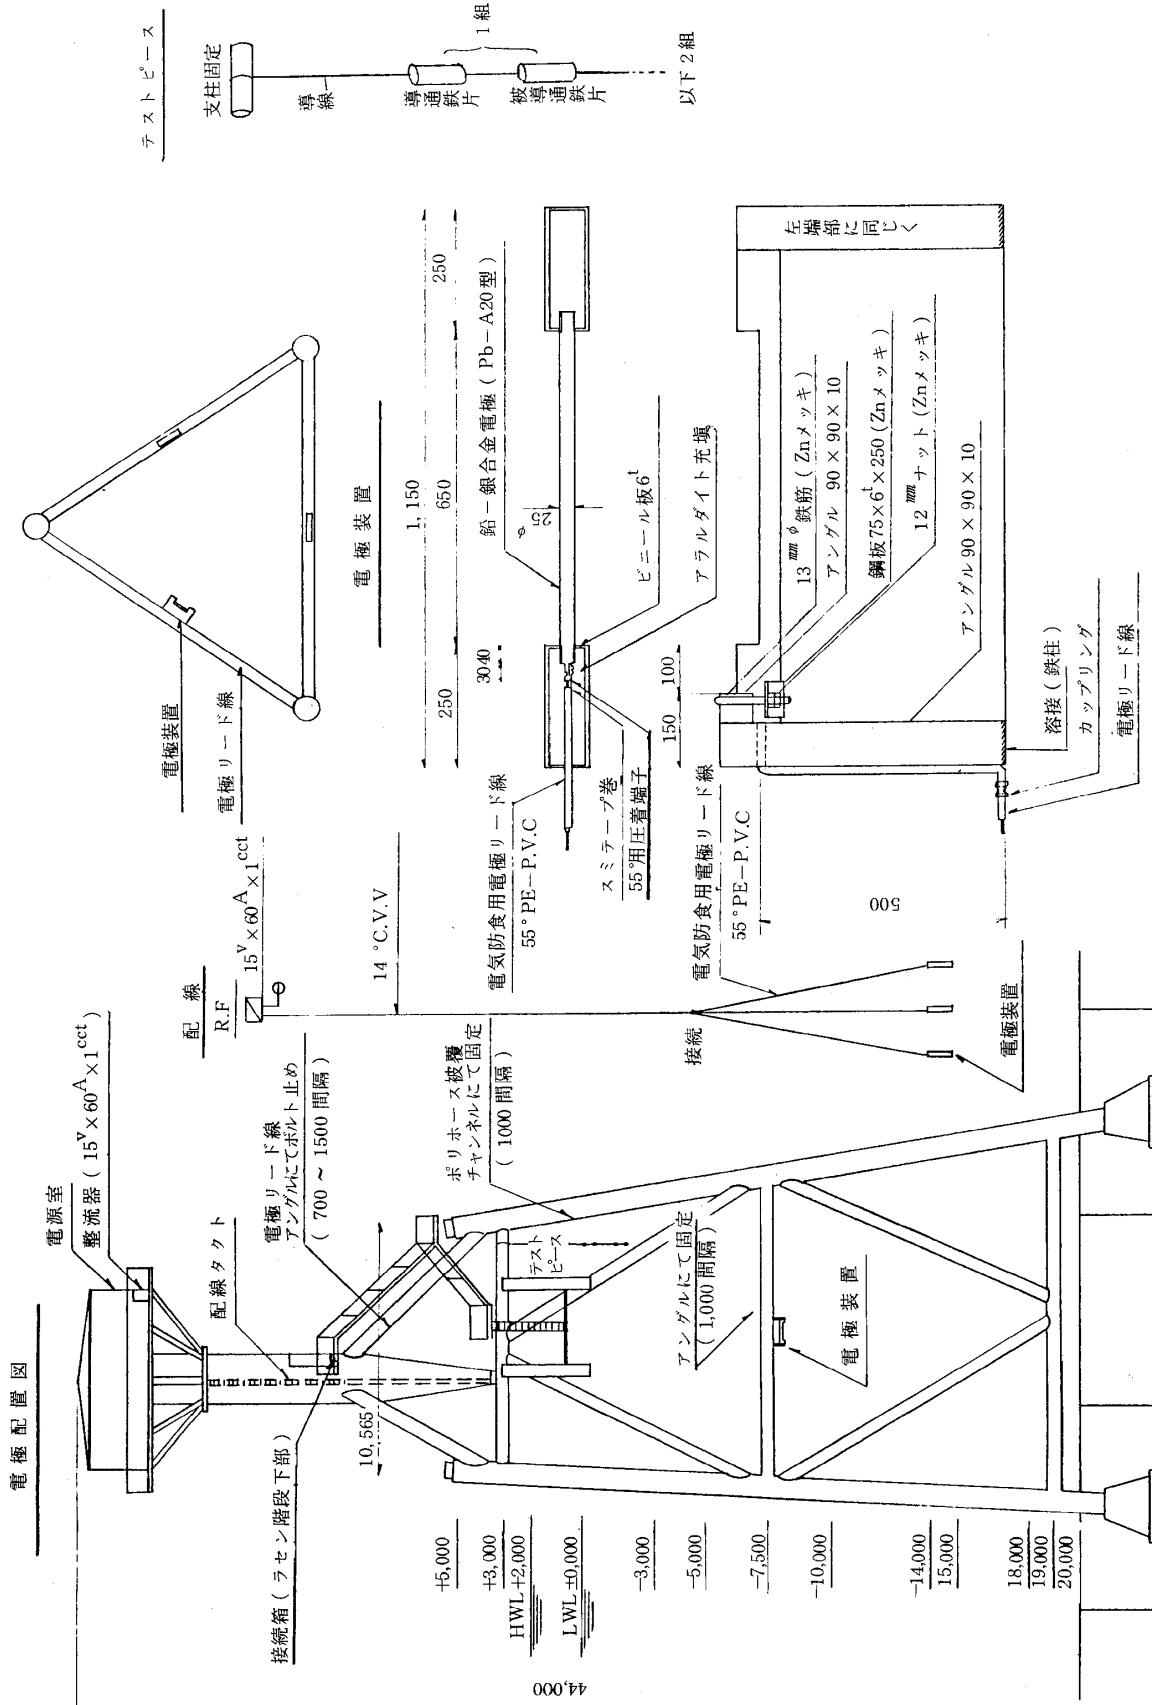
図 5.1.1.1 電気防食装置

常時海水に浸っている個所の腐食防止については電気防食による方法が行われている。この装置の概略を図5.1.1.1に示す。この装置により観測塔の電極間に電圧7V、電流20Aを流している。点検は年1回電圧・電流のチェックの他に、水中部分の電位を3本の支柱を利用して1m間隔に海底まで測定して防食の効果を調べている。なお、昭和60年3月に電極リード線の保護管が腐食したため取替工事を行った。

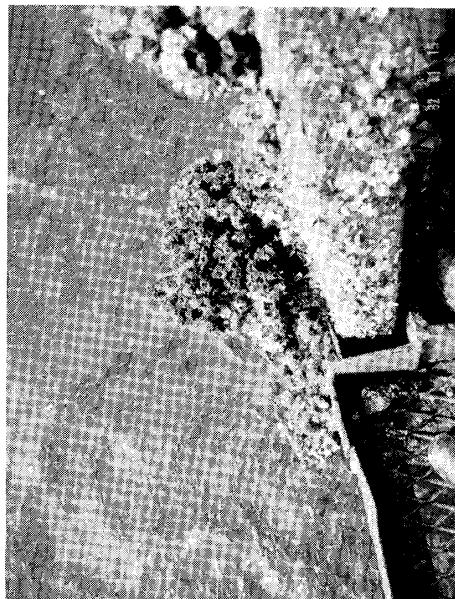
この問題は海象観測で、とくに長期にわたるものに対して重大な問題である。写真5.2.3.1は4ヵ月間放置した時の測器に付いた付着生物の状況を示す。平塚沖で問題となる付着生物は、動物性のものとしてフジツボ類、二枚貝類、ホヤ類、コケムシ類があり、植物性のものとしてヌタ類がある。付着する生物の順序は、初めにヌタ類がつき、その後動物性のものが付着するものである。

**写真 5.2.3.1**  
スライドチャンネル（2.3.1）に  
設置された測器に付着した生物

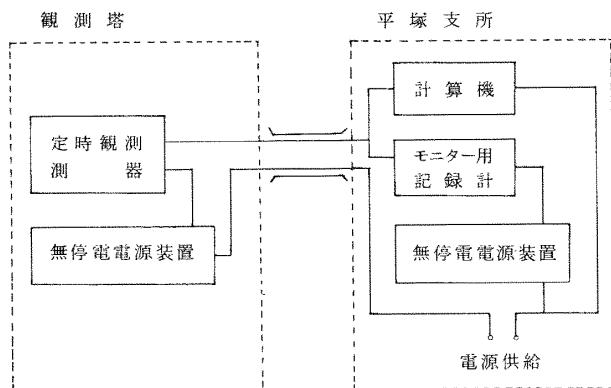
図5.2.4.1 定時観測におけるモニター用記録計と無停電電源装置

観測は実験的な短期観測とルーチン的な長期の定時観測に分けられる。前者は観測塔で、後者は陸上施設（平塚支所）で計測の監視を行う。よって無人管理の問題は後者の定時観測にある。陸上の監視は図5.2.4.1に示したモニター用記録計で行う。異常が発見されればすぐに塔に船を出し修理を行う。このような体制であるので、上記問題は次の点以外にはほとんどないと言える。

観測室内に停電対策として無停電電源装置が用意されている。本装置は停電時に電池を電源として、DC-AC変換器よりAC100Vを供給するもので、主として充電器、蓄電池、DC-AC変換器から構成される（写真5.2.5.1）。これは台風等によって停電した場合、瞬断することなく定時観測用の測器及びAC100Vを約6時間供給し、データの欠損を防止するものである。図5.2.4.1に示したように、独立した2台から構成され、1台は100VAの容量で観測塔に、もう1台は200VAの容量で陸上の平塚支所に設置するものである。容量が非常に小さいので、

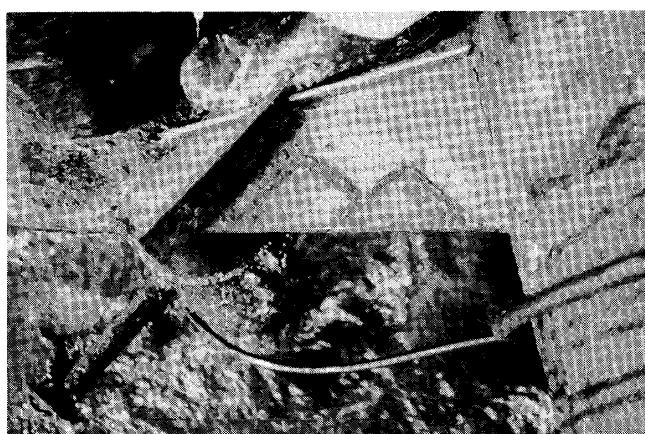
写真 5.3.2 昭和57年18号台風によって  
流失した検潮管の溶接部

塔の南面に取り付けられていた検潮管が流失した。また南西側支柱の「象の鼻」が曲がり、階段の手摺りがなくなり、黒色の塗装が広範囲に剥がれるなど最大級の被害を生じた（写真 5.3.1～5.3.4）。

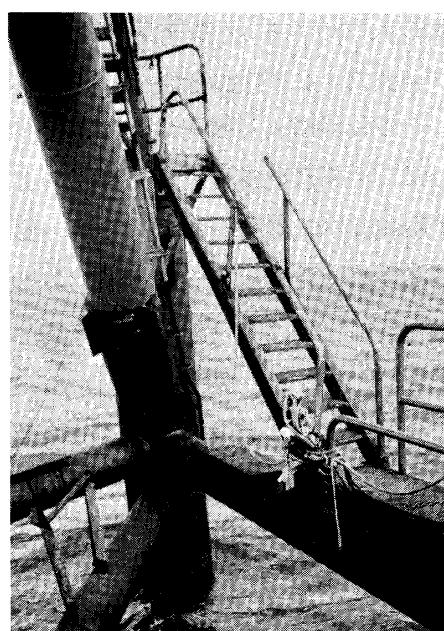
写真 5.3.4 昭和57年台風18号  
によって被害を受けた手すり  
など、サーミスタチェーンも  
ひきちぎれている。
