防災科学技術研究所研究資料 第348号

平成 18 年度 大都市大震災軽減化特別プロジェクト
実大 3 層 RC 建物実験報告書

Shaking Table Test on Full-scale, Three-story R/C Building Structures

Special Project for Earthquake Disasters Mitigation in Urban Areas in 2006

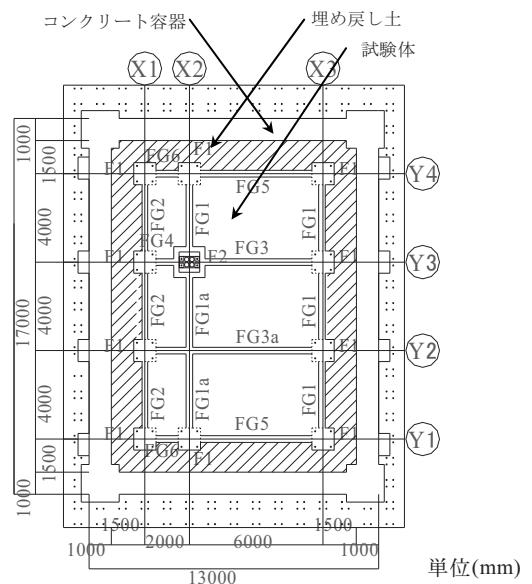
図3.2 基礎周辺平面図

Fig. 3.2 Plan of the foundation and 1st floor.

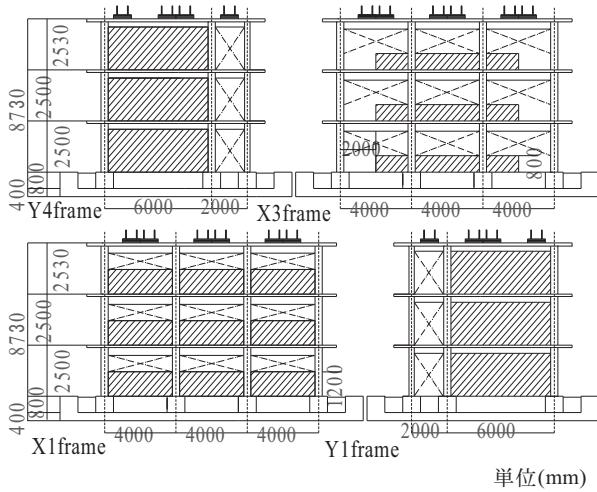
図 3.3 軸組図

Fig. 3.3 Structural elevations.

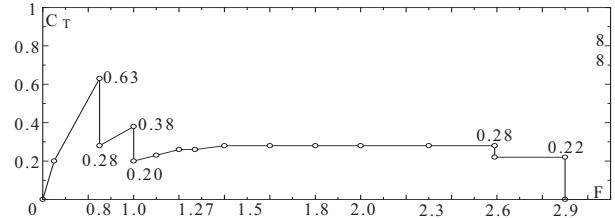
ている。桁行方向 1 階の I_s 値は 0.51 となり ($F=0.8$ 時 $C_T S_D=0.63$)、X1 構面の極短柱がせん断破壊し、進行性軸崩壊に至る過程を想定された。ここで、診断時の強度指標の計算では各階重量がやや異なる仮定で積載荷重も含めて計算されており、R 階から 2 階まで重量合計で 2,992 kN (前記固定荷重計算値 2,681 kN の約 1.1 倍) が仮定されている。実験時の試験体にも、ピアノ、机、椅子、本棚など、人以外の積載荷重があったので、ほぼ実態に対応していたと思われるが、実際にはこれらの積載重量は応答にほとんど影響していなかったものと想定される。積載荷重を算入しなければ耐震診断の強度指標は図の計算値の約 1.1 倍になるが、この余裕度は通常の実務計算にも含まれているので、積載重量を考慮した計算値を示した。

図 3.4 耐震診断結果 (1 階 Y 方向)

Fig. 3.4 CT-F relation in Seismic Evaluation (1F Y-dir).

試験体の X1 構面腰壁付き柱部材はせん断スパン比が極短柱となりうる上限値の 2 であり、これらを極短柱部材扱いしないで $F=1$ のせん断柱で累加した場合、構造物の累積強度指標は 0.90 程度になる。一方、X (張間) 方向に関しては 2 枚の耐震壁が存在するため I_s 値は 1.75 (1 階) と十分高い値になった。これは試験体が校舎の一部を取り出した形状で、3 スパンの負担重量に対して耐震壁が 2 枚ある場合に相当するため、実際の B 型片廊下型校舎で耐震壁が 2 スパン (教室間) に 1 枚ずつ規則的に配置される場合であっても、耐震壁による張間構面の耐力は概ね試験体の 2/3 程度に低下すると考える必要がある。以上のように、スケール、積載荷重、平面計画など、実構造物との対応には限界があるが、試験体の計算 I_s 値は、短柱破壊時点では通常の判定基準値 ($I_{so}=0.6$) を満たさず、Y 方向は耐震改修が必要であると判断されるレベルにある。ただし、これは診断基準では X1 構面の極短柱の累加則および F 値が十分安全側の評価になっているためであり、例えばこれらの柱の内法高さ (800 mm) が若干大きくて極短柱扱いにならない ($F=1.0$) と仮定すれば、判定指標を満足する建物であることにも注意する必要がある。また、通常仮定される積載荷重を含んだ評価になっており、実際建物には机、椅子、本棚、ピアノなどそれなりの積載荷重があったが、これらが地震荷重に寄与するかどうかは別問題であることにも注意する必要がある。

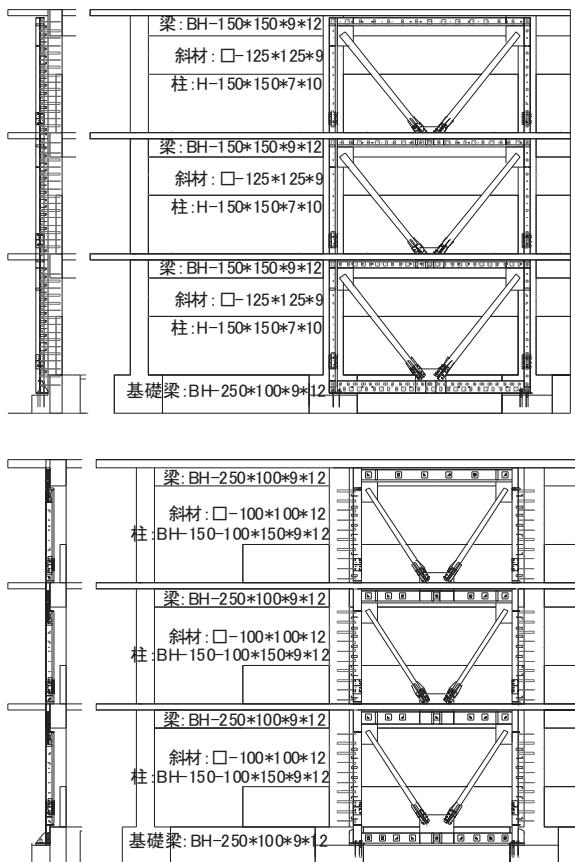
補強構面の立面図を図3.5に示す。試験体は桁行き方向を外付け鉄骨プレースによって補強し、全ての柱際腰壁に一面せん断型（スリット幅30mm、せん断破壊面50mm）の構造スリットを設けた。スリット位置の腰壁横筋は切断していない。鉄骨プレースは座屈止めを設けないK型プレースとし、X1およびX3構面中央スパンの1階から3階までバルコニー部の床開口を通して軸体に取り付けた。なお、バルコニーは観察用に設けたものであり、実際の建物ではないものと想定しており、バルコニー床面はあえて接合部に有効に働くないように切り離している。X1、X3構面中央のフーチング上面は基礎梁の半分高さを想定して、鉄骨柱部材を基礎上面にあと施工アンカーボルトで定着させた。鉄骨基礎梁はRC基礎梁側面にアンカーまたは通しボルトで定着している。

図3.5 補強構面 立面図 (X1, X3構面)

Fig. 3.5 Elevations of the braced frame (X1, X3 frame).

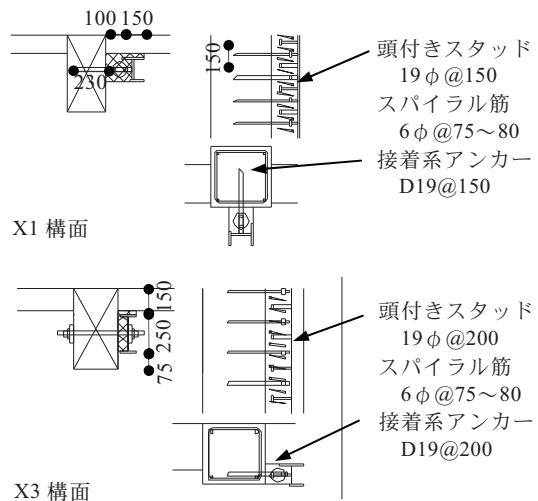
補強部材の接合部詳細図を図3.6に示す。鉄骨柱梁柱接合部は詳細な計算結果に基づいて設計されている。柱接合面は負担せん断力から鉄骨柱脚に配するアンカーボルト(6-D22)の引抜き耐力分(コーン破壊)を低減して、柱面接着系アンカー必要本数(各階12本以上)、スタッドの必要本数を決定している。

図3.6 補強詳細図 (X1, X3構面)

Fig. 3.6 Details of brace attachment (X1, X3 frame).

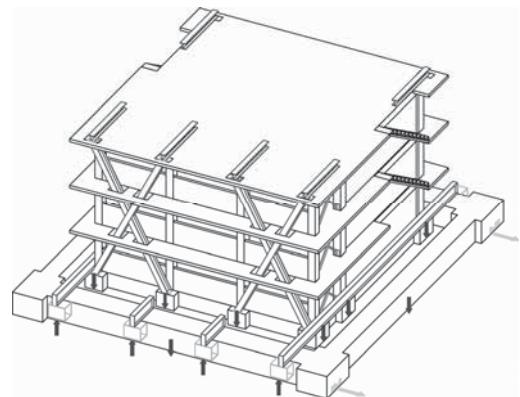
図 3.7 補強構面 立面図 (X1, X3 構面)

Fig. 3.7 Elevations of the braced frame (X1, X3 frame)

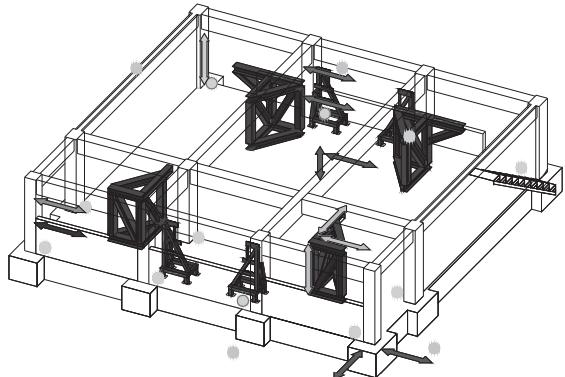
旧基準試験体の歪ゲージは1層柱主筋、短柱せん断補強筋および短柱脇腰壁筋を中心に計測し、短柱せん断破壊後の軸力支持機能低下を考慮して2階梁主筋も計測している。補強試験体の歪ゲージは基礎浮き上がりによる梁降伏崩壊機構を想定して、各階の基礎梁および梁主筋を中心に計測し、補強プレースおよび枠組みにも合計32CH計測している。また耐震壁縦筋にも一枚4点ほどの歪みゲージを配した。歪みゲージの総計測点は旧基準試験体155CH、補強試験体112CHであった。総CH数は1体につき合計約450成分程度となった。サンプリング周波数は1kHzとした。

図 4.1 計測計画図 (一部) (X1, X3 構面)

Fig. 4.1 Elevations of the braced frame (X1, X3 frame).

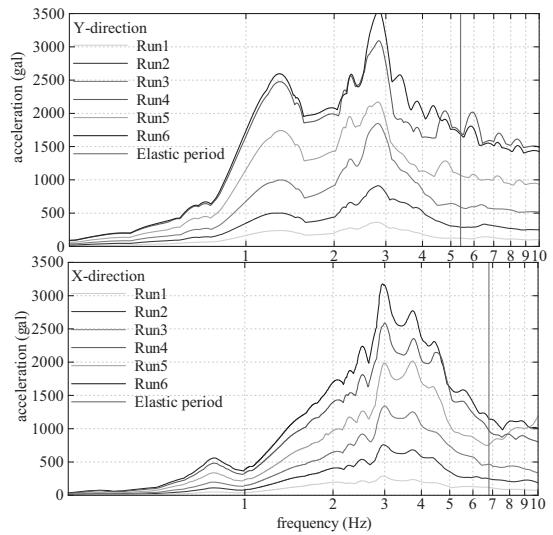
図 5.1 入力加速度 (旧基準試験体 Run1~6)

Fig. 5.1 Elastic response spectra (bare frame Run1-6).

100% 加振入力後の加振は気象庁神戸海洋気象台観測波の振幅倍率 100,130% をターゲットとして加振を行った。その後、補強試験体では倒壊まで至らなかつたため JR 鷹取駅観測波 (JR Takatori) (1995), 日本建築センター模擬波, 共振正弦波 (5 Hz) を、試験体の変形が漸増するように振幅倍率を増大させて加振した。加振方向は水平 2 方向および鉛直方向の 3 方向であるが、主たる加振方向 (最終的に破壊させる方向) が試験体の長手方向 (Y 方向) となるよう、NS 成分を Y 方向から 45° 回転させ、試験体の Y 方向が南西となるように入力することとした。また各入力加振における震動台最大加速度および速度を表 5.2 に示す。

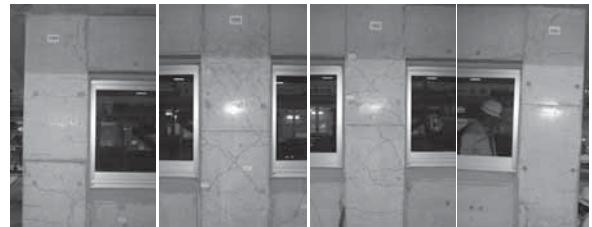
Run1：目立ったひび割れは見られなかった。
 Run2 : X1 および X3 構面の柱頭・柱脚および梁端部に短く微細なひび割れが発生した。
 Run3 : 柱梁のひび割れが進展し曲げひび割れとなった。耐震壁のひび割れおよび貼付した歪ゲージによる鉄筋の降伏は確認されなかった。X1 および X3 構面短柱の残留ひび割れ幅は 0.1 mm だった。基礎周辺地盤にひび割れは見られなかった。
 Run4 : X1 構面では 1 階短柱に最大 0.2 mm のせん断ひび割れが発生し、2 階にも曲げせん断ひび割れが発生した。X3 構面 1 階にも 0.1 mm 程度の曲げせん断ひび割れが確認された。また、Y1 および Y4 構面の 1 階耐震壁にはせん断ひび割れ、3 階耐震壁頂部に曲げひび割れが見られた。試験体基礎が滑動し、周辺地盤にひび割れが見られた。X1 構面の腰壁横筋が一部降伏した。Run4 では基礎に滑りが生じた。基礎周辺地盤に地割れが確認された。

写真 6.1 旧基準試験体 X1 構面柱ひび割れ (Run4 後)

Photo. 6.1 Shear cracks on short columns (bare frame Run4).

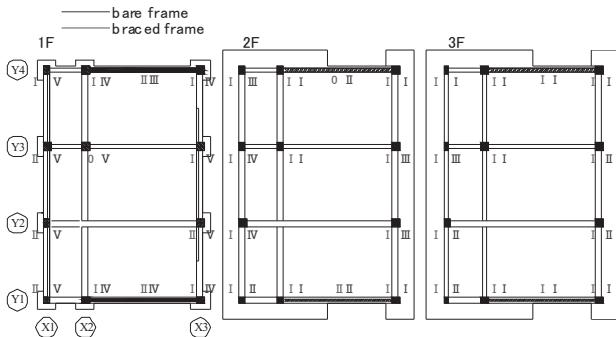
図 6.1 1層被災度判定結果 (Run6 終了時)

Fig. 6.1 Damage observation on 1st floor (after Run6).

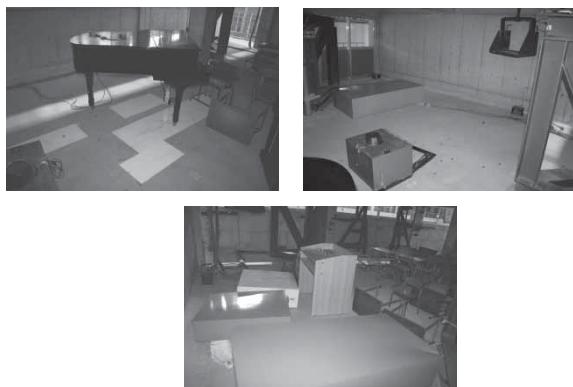
試験体内部の什器被害状況を表 6.3 に示す。同入力加振に対して旧基準試験体の方が被害の大きい什器は吊り天井テレビ、ピアノおよび窓冊子（倒壊のため）であった。これに対して教室机やロッカー類などは補強試験体で被害が大きかった。一般的には補強試験体では被害が加速度に依存する什器、旧基準試験体では被害が変形に依存する什器が壊れやすいと推察され、概ね実験結果と対応している。しかしながら、ピアノと吊り天井テレビは躯体との設置面の剛性が高くないために、旧基準試験体で被害が大きくなったと考えられる。

写真 6.5 什器の主な被災状況

Photo. 6.5 Examples of the furniture damages.

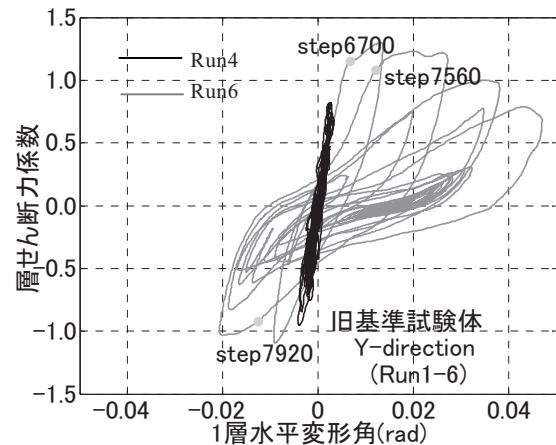
なお、計算の上限値として中段筋も考慮した柱の曲げ強度がすべて累加可能であるとして、1 階全ての柱の両端曲げ終局時せん断力の和をせん断力係数にすると 1.34 となり、実験の最大耐力にはほぼ等しいものであった。これは結果としてほぼ等しくなったということであり、計算式の余裕度や動的な上昇要因と耐力低下を含む累加則などについては別途定量的に分析する必要がある。また、極短柱が脆性破壊し始めたのは、変形角 1/200、層せん断力係数 1.15 前後の時点であったが、以降剛性がやや低下したものの層せん断力の合計は変形角 1/100 まではやや増加し続けている。X 方向（張間）の Run6 における復元力特性では、線形弾性的な振動から応答せん断力が低いレベルで剛性低下が開始している。これは、Y 方向（桁行き）の脆性破壊が開始し始める時間（step7,560~7,920）に対応しており、剛性低下により応答変形が急激に増加し、逆 S 字型の履歴を描いている。負方向で変形角 1/200 を超える付近で最大層せん断力係数 1.3 を記録しているが、これは耐震診断の計算値にも達していない。

以降繰り返しによる耐力劣化および変形の増加などが生じているが、これらは桁行き方向における柱の破壊の進行が張間方向の復元力特性に影響し、剛性低下を生じさせたと考えられる。

図 7.1 1 層復元力特性（旧基準 Run4&6 Y 方向）

Fig. 7.1 Hysteretic relation on 1st floor (bare Run4&6 Y-dir).

上回る変形で層せん断力係数 1.3 に達した。これは前述の耐震診断による耐力計算値（せん断力係数 0.63）を大きく上回るものであった。耐震診断の計算値がもつ余裕度については別途詳細に検討する必要があるが、この場合の耐震診断の計算値では、曲げ強度では中段筋を無視していること、極短柱はせん断破壊型と判定されると 1/500 程度で水平耐力を失うと仮定されること、積載荷重を考慮していること（実験結果では固定荷重のみで評価）などが実際の挙動で大きな耐力を示している主な要因であると考えられる。

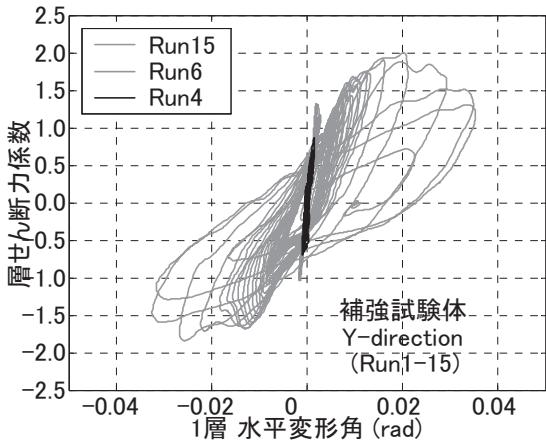
図8.1 1層復元力特性（補強 Run4, 6&15 Y 方向）

Fig. 8.1 Hysteretic relation on 1st floor (braced Run4, 6, 15).

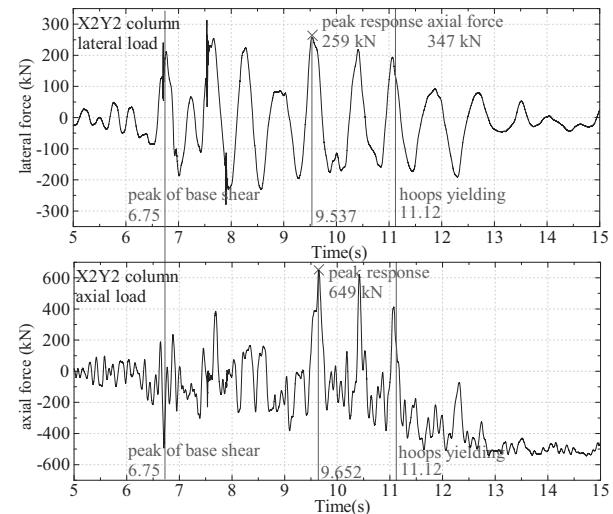
初期軸力は重量算定結果から 313 kN であり、柱は構造物 1 層が水平最大耐力に至った 6.75 秒では、部材としての水平最大耐力に達しておらず 9.537 秒において最大値 259 kN を記録している。この時、圧縮力は正方向で作用しており、X1 構面の極脆性柱破壊前後で軸力と水平力の位相関係が反転している。

鉄筋コンクリート構造計算規準に基づく初期軸力に対する柱の曲げ終局せん断耐力の計算値は 199 kN、最大変動軸力（9.652 秒、347 kN）作用時では 255 kN であり、変動軸力によって負担せん断力は大きく増加している。また、荒川せん断耐力 minimum 式による計算値は 258 kN であり、これは軸力が増大したときの応答せん断力および曲げ終局せん断耐力に概ね一致している。軸力の時刻歴波形には極脆性柱がせん断破壊した 6.75 秒、7.56 秒直後には軸力再配分による基線のずれはみられないが、振動周期が明らかに長くなっている。部材最大耐力を記録したサイクル以降では 400 kN を超える変動軸力が 3 回記録され、曲げせん断破壊に至った。最終的には 527 kN 軸力が変動し、初期軸力を考慮すると 200 kN 程度の引張力が残存している。

図 9.1 X2Y3 柱軸力・せん断力応答波形（旧基準 Run6）

Fig. 9.1 X2Y3 column axial and shear force (bare Run6).

旧基準試験体では Run6 において X2Y3 柱は柱脚で曲げ降伏後のせん断破壊に至ったが、これは X1 構面の極脆性柱がせん断破壊し、この軸力が再配分されたためであると考えられる。

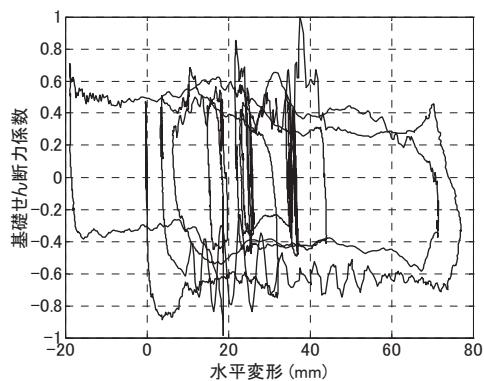
しかし、振動中の正負せん断耐力差は概ね一定であり、平均値に換算するとせん断耐力係数は0.5程度となる。この正負耐力差が生じた原因是基礎周辺地盤の締め固めが強く、滑り速度が小さかったため地盤が破壊に至らず、主に土圧によって正負方向で差異が表れたと考えられる。基礎が滑り出す、または固着する前後の時間では基礎せん断力係数が急激に変化している部分はあるが、基礎滑り毎のせん断耐力は非常に近い値を示している。また、初動滑り時の基礎せん断力係数は繰り返し滑り応答中より高く0.75であった。一方、X方向基礎滑り変形は正方向に15mm、負方向に10mm程度滑り変形している。復元力形状は耐力が若干低いもののBilinearに近い履歴形状を示しており、張間方向の基礎せん断力も基礎滑り変形に比較的大きく寄与している。

図 10.1 基礎滑り復元力特性（旧基準 Run4 Y 方向）

Fig. 10.1 Hysteretic relation for base slip (bare Run4 Y-dir).

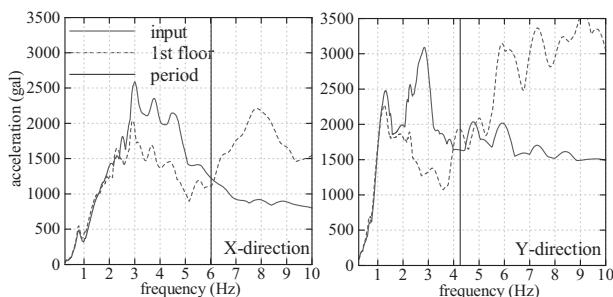
図10.7 応答スペクトルの比較（旧基準Run4）

Fig. 10.7 Comparison of response spectra (bare Run4).

旧基準試験体のRun4およびRun6における上部構造Y方向1層の応答層せん断力の時刻歴波形を図10.9に比較して示した。Run4とRun6では最大応答せん断力に達した時刻が異なっている。Run6では加振開始直後のピーク（図中約7.6秒後）で最大せん断力に達しているが、Run4では図の時刻歴後半（約10秒後）で基礎が往復して滑っている最中に最大応答せん断力に達している。また、Run4の応答せん断力は基礎が滑った時刻で明らかに凹状の波形を示しており、Run6の応答波形と比較すると、特に8秒以前の応答では振動位相がほぼ等しいものの、応答せん断力は著しく低下している。この付近のピーク値で比較すると、Run4の応答層せん断力はRun6の65%程度に留まっている。Run6はRun4および5の残留損傷の影響を受けて試験体固有周期が若干伸びており、振動台の入力地震動もまったく同一ではないため、厳密に同一条件での比較はできないが、Run4では基礎滑りによる入力低減効果によって上部構造の損傷が大きく軽減しうる現象が実験的に検証された。

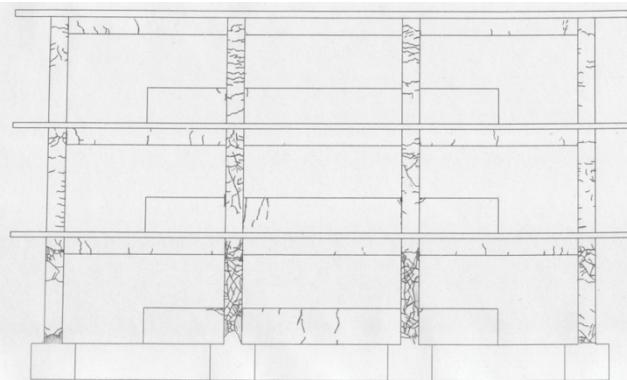
図 A.1.1 旧基準試験体 X3 構面 (最終加振後)

Fig. A.1.1 Bare specimen X3 frame (after the test).
