# ため池堤体の耐震安全性に関する実験研究 —改修されたため池堤体の耐震性能検証—

## An Experimental Study on Earthquake Resistance of Small Earth Dam - Estimation of Earthquake-Resistant Performance of Embankments with Sloping Core Zone and Geosynthetic Clay Liner -

ため池堤体の耐震安全性に関する実験研究

防災科学技術研究所

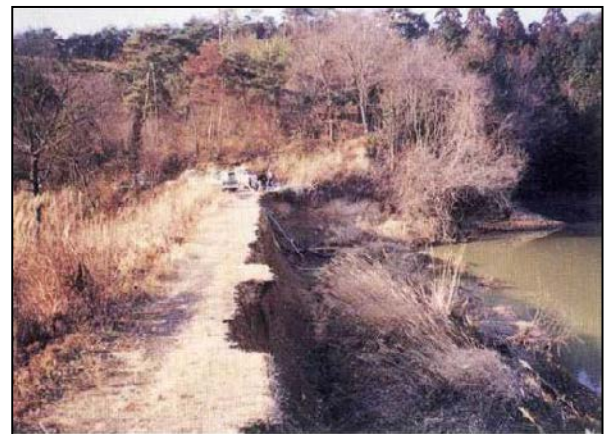
写真 1 二六池の被災状況

具体的な被害事例では、例えば小野市の二六池（にろくいけ）では堤体前法に垂直の完全な滑落が生じるといふ大きな被害が発生した。写真 1 に示す様に、二六池は均一型のため池であり、地震発生直後はほぼ満水で、地震動により堤体中央部から前法側へ垂直に滑落し、堤体 97 m の全長に渡って 4 m の段差が生じ、非常に危険な状態となった。発災後に

Photo 1 Slope failure at the upstream embankment of Niroku dam.

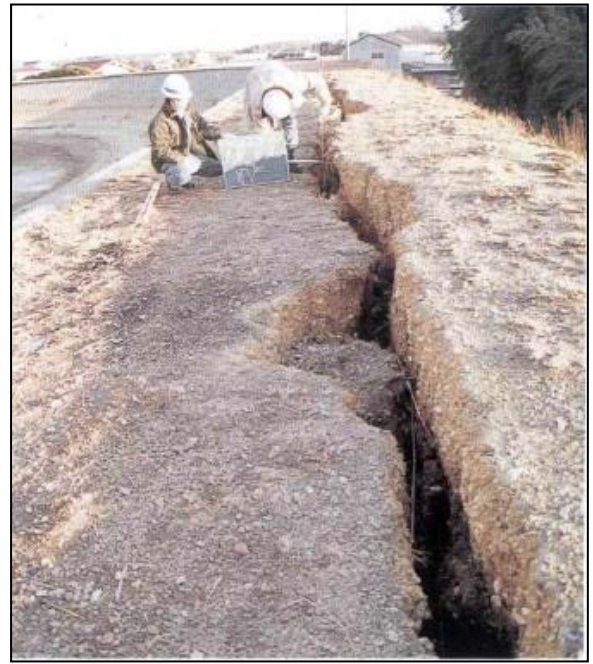
写真 2 小鳥喰池の被災状況

また、現在主流の工法である前刃金工法によるため池にも被害発生事例があった。例えば、写真 2 に示す神戸市西区の小鳥喰池（ことりばみいけ）では、堤体頂部に開口幅 20 ～ 260 mm、段差 50 ～ 250 mm の縦断方向亀裂が長さ約 80 m に渡り連続的に生じた。また、堤体が前法側に押し出されたことにより、

制波ブロックに沈下、隆起、段差が生じ、堤体が不安定な状況下におかれ、更に取水施設の斜樋コンクリートに亀裂が生じるなどした。同じく写真 3 に示す前刃金工法の小野市の鶴池(つるいけ)では、堤体頂部の縦断方向に長さ 12.5 m、横断方向 2 カ所に開口幅 1 ～ 6 cm の亀裂が生じた。また、張ブロックにも幅 1 cm 前後の亀裂や目地ずれが生じたほか、取水施設では底樋 (HP  $\phi 900$  mm) 上流部および斜樋管取付部にも亀裂が確認されたが、洪水吐に特に異常は見られなかった。

Photo 2 Longitudinal cracks on the crest of Kotoribami dam.

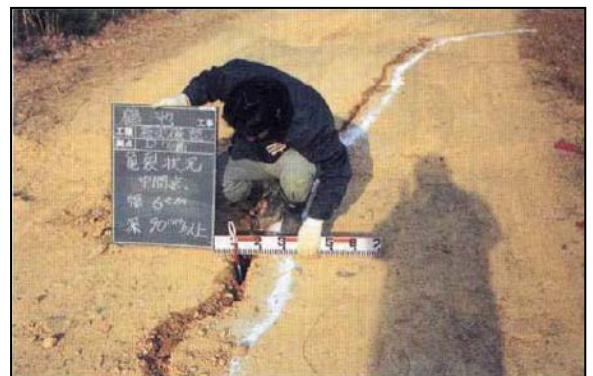
写真 3 鶴池の被災状況

Photo 3 Longitudinal cracks on the crest of Tsuru dam.

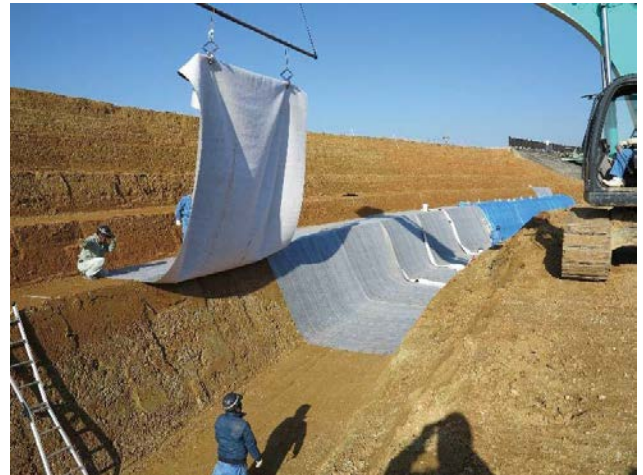
写真 4 ベントナイト系遮水シートの現場施工状況  
Photo 4 Repair construction of small earth dam using GCLs.

兵庫県の事例では、前刃金工法の採用を基本としているが、現場条件等により前刃金工法の採用が困難な場合、代替として遮水シート工法を採用することがある<sup>17)</sup>。実績としては、平成 14 年度からベントナイトシートを使用した施工に着手しており、平成 27 年度時点で 9 池で完了、3 池で改修事業実施

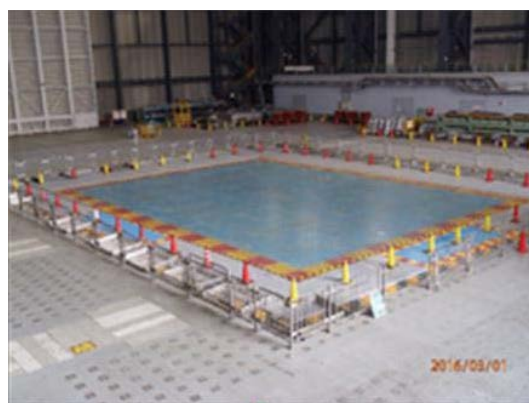
写真 5 実大三次元震動台

震動実験の実施にあたり、写真 5 に示す防災科学技術研究所所有の実大三次元震動破壊実験施設（E - ディフェンス）を用いた。震動台施設の仕様を表 1 に示すが、最大搭載質量 1,200 t、最大質量搭載時の最大加速度は水平 900 cm/s<sup>2</sup>、鉛直 1,500 cm/s<sup>2</sup>、最大変位は水平 ±100 cm、鉛直 ±50 cm であり、堤高 3 m を有する実大規模のため池堤体の地震時の破壊挙動を再現するには十分な性能を有している。

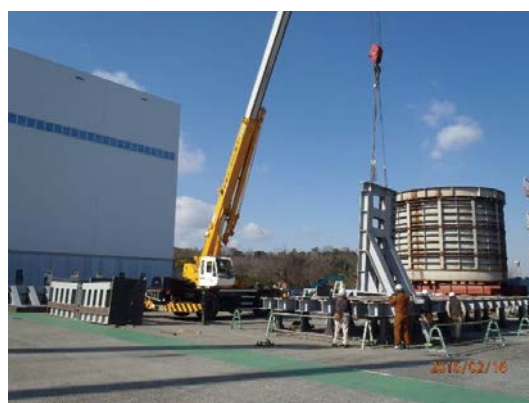
写真 6 土槽組立状況

実験工程に関しては、平成 27 年度中に、ベントナイトシートの物理・力学試験および小型模型実験を実施し、平成 27 年 6 月より、実大実験の協議を開始した。その後、数値解析による実験時の挙動予測を検討しながら、同年 8 月には、「E - ディフェンスを活用した減災対策推進委員会（岡田恒男委員長）」に実験概要を諮った。また、堤体地盤材料の選定を行いつつ、同年 12 月より、鋼製土槽 2 基分のパーツの工場製作に取り掛かった。平成 28 年 2 月には、試験体堤体築造前の試験施工を実施し、締固め管理に関する施工要領の策定を行った。また、写真 6 に示す様に、土槽パーツを E - ディフェンスの屋外ヤードに持ち込み、組み立て工事を開始し、2 月一杯でその工事を終えた。最終的には、平成 28 年 2 月 29 日より震動台の占有が始まったことから、写真 7 に示すように、震動台上に土槽 2 基を移設・設置し、堤体の築造を開始した。築堤に関しての詳細は後述するが、試験盛土終了後、大型土嚢に封入した土をダンプトラックで実験棟内に運搬し、土槽内で 1:1.5 の法面勾配の盛土となるよう成形した。その後、湛水部に水

Photo 6 Construction of a soil container.

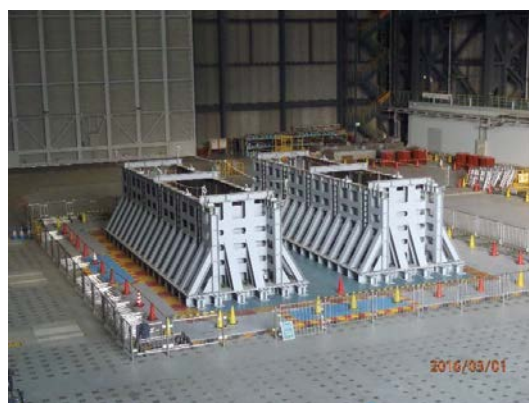
写真 7 土槽設置状況<sup>17)</sup>

Photo 7 Installation of soil containers on the shake table.

本実験では、写真7に示したように、2基の土槽を震動台に並設し、土槽上部に補強用と計測用を兼ねたH鋼を多数設置した。また、水の飛散による外部への流出を防止するため、湛水側の一部をビニールシートで覆うとともに、水面に消波材を設置した。

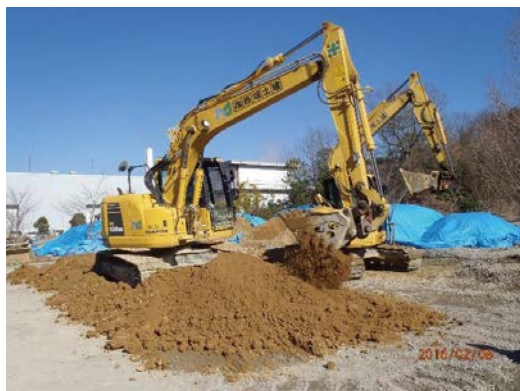
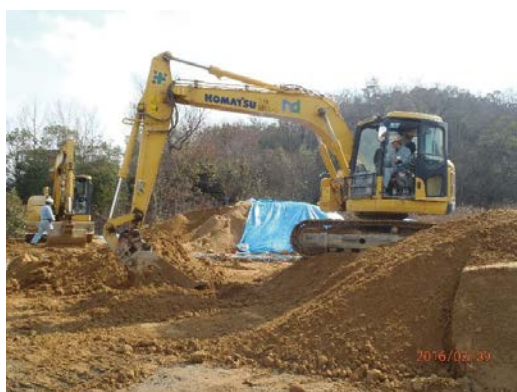
写真 8 土砂攪拌状況

(a) ふるいによる攪拌

(b) バケツでのすり潰し

Photo 8 Mixing sand with core material.

実験には大量のランダム材料を用いるため、写真 8 に示すように、屋外にて、バックホウ (0.45 m<sup>3</sup> のスケルトンバケツ) を使用し、ふるいによる攪拌とすり潰しによる練混ぜを行い、混合土を作製した。

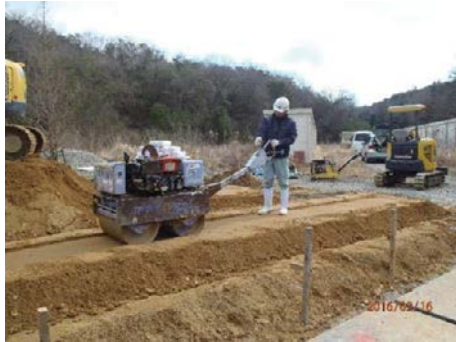
堤体を所定密度とするため、試験盛土を作製し締め固め回数を決定した。試験盛土は図9に示すように、含水比調整されたランダム材料を用いて、基盤（およそ  $20 \text{ cm}$ ）の上に所定の転圧回数（0, 4, 6, 8, 10）の盛土を2層造成（盛土厚  $40 \text{ cm}$ ）し、密度試験を実施した。密度はRI計器および砂置換法による土の密度試験により、各回数につき3地点計測した。また、敷均しはバックホウおよび人力で敷均し（巻き出し厚  $25 \text{ cm}$ ）、転圧機械は  $800 \text{ kg}$  のハンドローラー（写真9）を使用した。盛土試験の結果を表5お

写真9 ハンドローラーによる締固め状況  
Photo 9 Compaction using a vibrating roller.

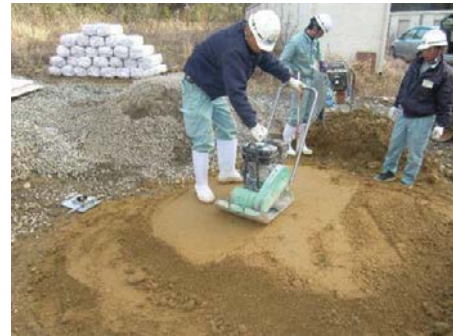
写真10 プレートを用いた締固め状況  
Photo 10 Compaction using a plate compactor.

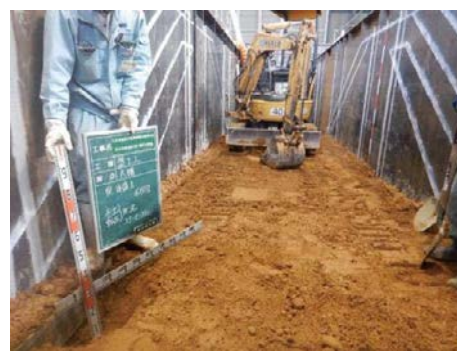
写真 12 敷均し状況  
 Photo 12 Spreading embankment materials.

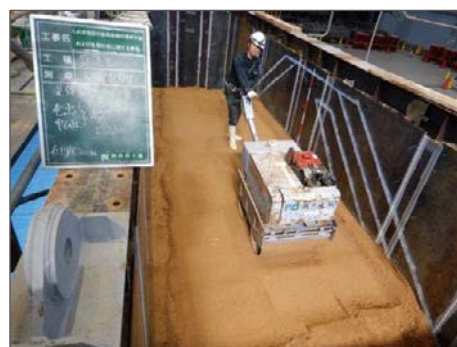
写真 13 ローラーによる転圧状況  
 Photo 13 Compaction using a vibrating roller.

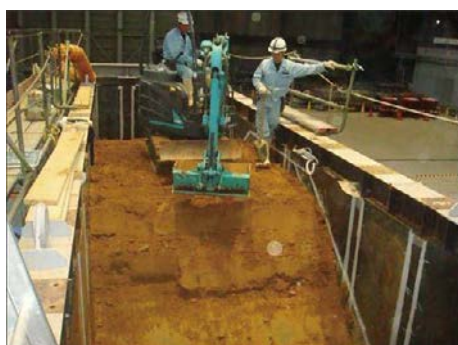
写真 14 法面整形状況  
Photo 14 Slope face shaping work.

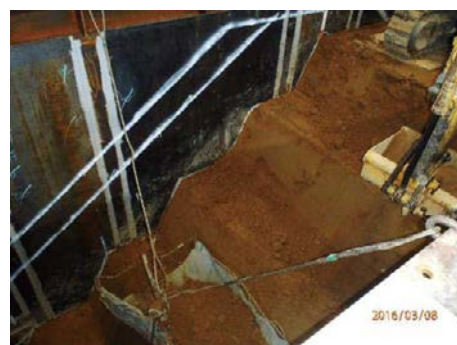
写真 15 シート敷設部の段切り状況  
Photo 15 Bench-cut construction.

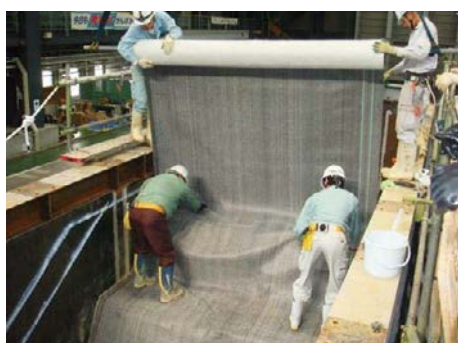
写真 16 シート敷設状況  
Photo 16 Installation of GCL.

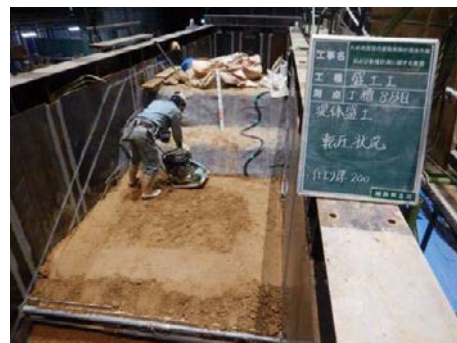
写真 17 プレートによる転圧状況  
Photo 17 Compaction using a plate compactor.

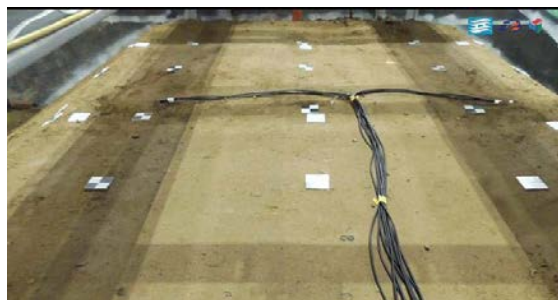
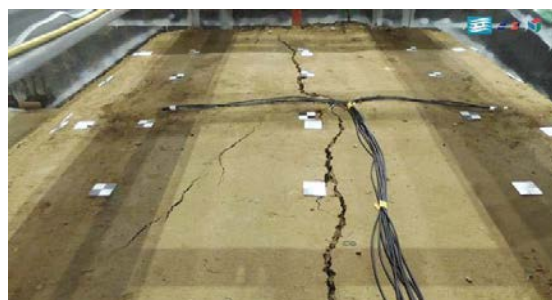
写真 18 遮水シート工法における堤体天端状況<sup>18)</sup>

6 章で詳しく説明するが、まず、堤体外観の損傷状態について述べる。レベル 2 加振では、写真 18 に示すように、堤体天端に幅 10 mm 程度の大きなクラックが堤体軸方向に複数発生したが、漏水については、実験中に確認されなかった。既に述べた

(a) レベル 1 地震動加振後

(b) レベル 2 地震動加振後

Photo 18 State of the embankment crest in the case of GCL.

が、図 92 等に出すとおり、堤体天端センターラインの沈下量は最大 23 mm 程度であった。表面の破壊状況を図 97 に示すが、堤体天端中央付近のセンターラインの位置と上流側肩付近に比較的大きなクラックが生じていることがわかる。当クラックの深さを調べるために、水で溶いた石灰をクラックに流し込み、写真 19 に示すように慎重に掘削を行った。掘削調査の結果を図 98 に示すが、堤体天端のセンターライン付近に発生したクラックに注ぎ込んだ石灰は、鉛直方向に深さ 30 cm まで達したのち、ベントナイトシートに沿って付着していることが判明した。すなわち、盛土内に階段状に設置しているベントナイトシートが、実験で発生したクラックの原因であることが明らかになった。また、上流側法肩付近に発生したクラックに注ぎ込んだ石灰は、鉛直方向に 45 cm まで達しており、それ以上はクラック幅が小さく、石灰が流れ込まなかった。クラック発生状況調査より、2つのクラックは、それぞれ独立して発生していることが確認された。

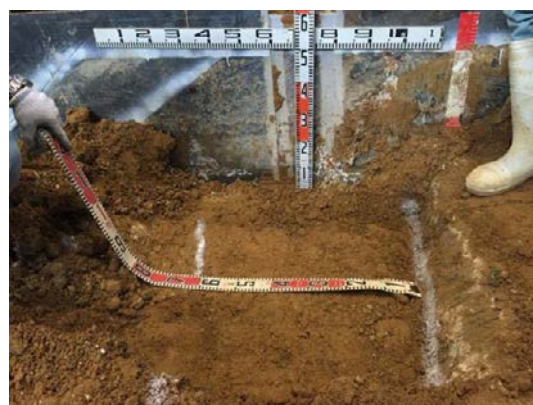
写真 19 発生クラックの掘削調査状況<sup>18)</sup>

Photo 19 Excavation investigation of the cracks in the case of GCL.

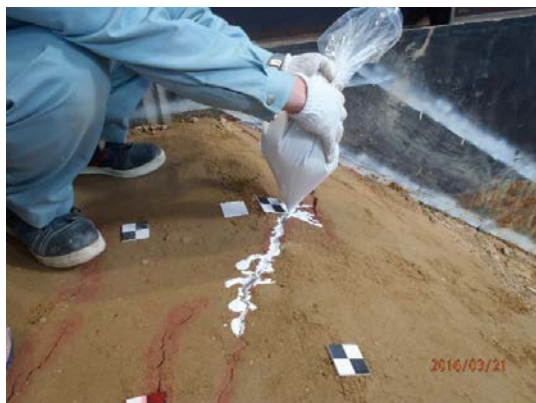
写真 20 石灰の流し込み状況  
Photo 20 Pouring lime into the cracks.

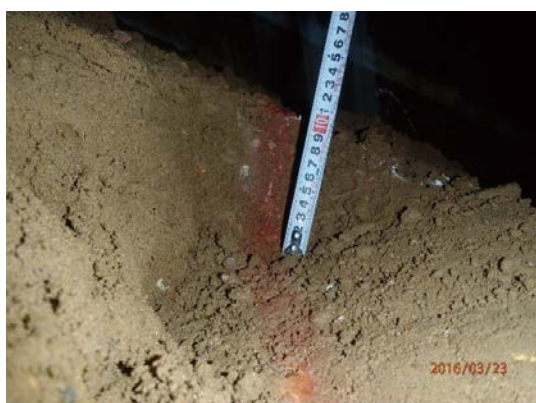
写真 22 前刃金上流法面クラック深さ測定状況  
Photo 22 Measurement of the crack depth occurred in the upstream side in the case of sloping core zone.

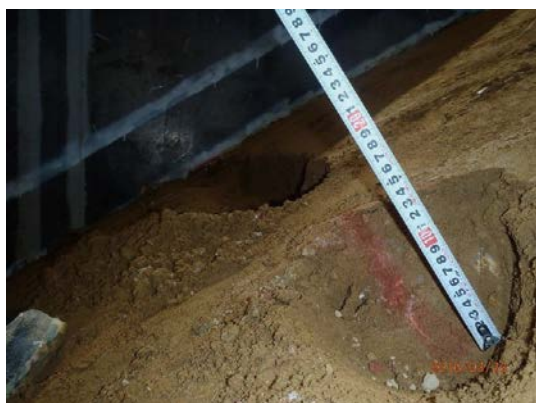
写真 24 前刃金下流法面クラック深さ測定状況  
Photo 24 Measurement of the crack depth occurred in the downstream side in the case of sloping core zone.

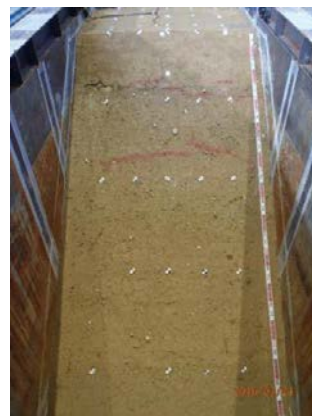
写真 21 前刃金上流法面クラック発生状況  
Photo 21 Cracks occurred in the slope surface of upstream in the case of sloping core zone.

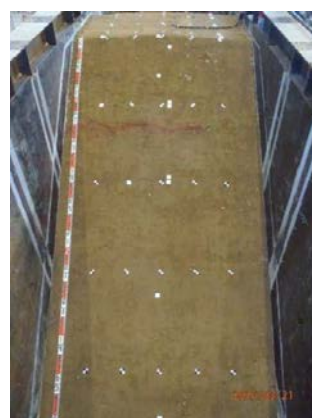
写真 23 前刃金下流法面クラック発生状況  
Photo 23 Distribution of cracks on the slope surface of downstream in the case of sloping core zone.

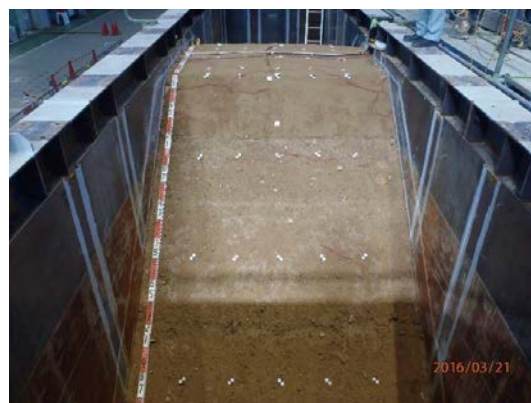
写真 25 シート側上流法面クラック発生状況  
Photo 25 Distribution of cracks on the slope surface of downstream in the case of GCL.

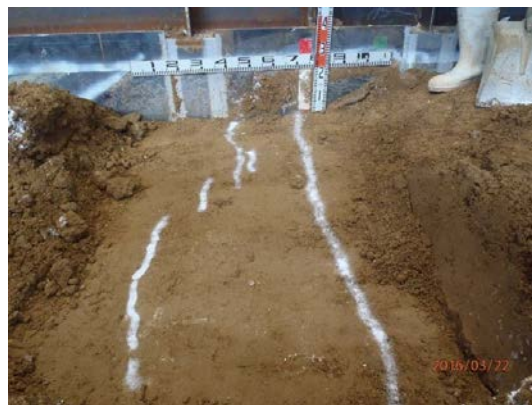
写真 27 シート側天端北側石灰到達状況 (1)  
Photo 27 Confirmation of the lime filled into the cracks in the north side of GCL embankment crest.

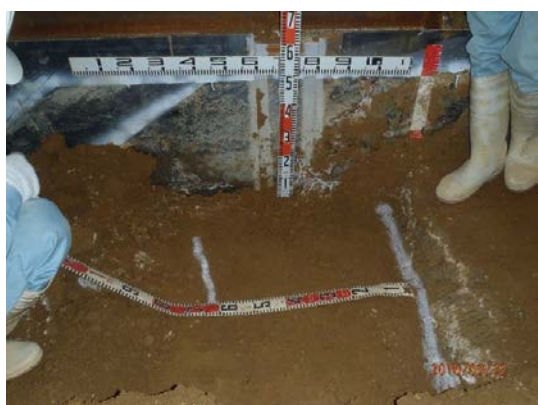
写真 28 シート側天端石灰到達状況 (2)  
Photo 28 Confirmation of the lime filled into the cracks in the north side of the GCL embankment crest.

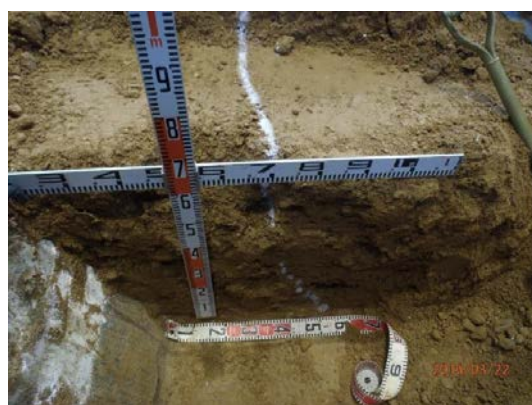
写真 29 シート側天端中央石灰到達状況  
Photo 29 Confirmation of the lime filled into the cracks in the center of the GCL embankment crest.

る天端中央石灰到達状況を確認すると、クラックに注ぎ込んだ石灰は、鉛直方向に深さ 30 cm まで達したのち、遮水シートの表面前法側全体的に付着し、遮水シートと上流側盛土間で最大 1 cm の空隙が発生していることが確認された。上記の観察より、加振時により大きな空隙が発生していたことが容易に推察でき、また、表面からの確認では分かり得ない内部損傷が生じていたことが分かった。しかし、少なくとも、堤体天端の堤体軸方向に生じた幅 10 mm 程度の大きなクラックであれば、その位置や表面形状が明確に特定できることが確かめられた。

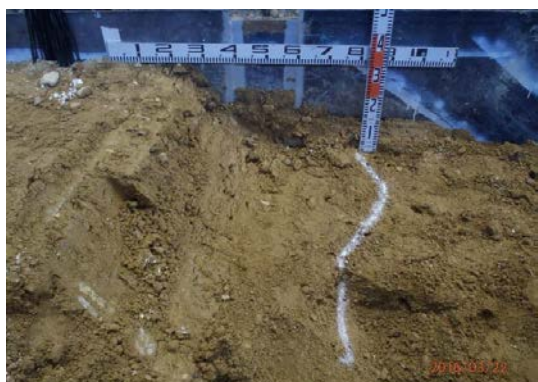
写真 30 シート側天端南側石灰到達状況  
Photo 30 Confirmation of the lime filled into the cracks in the south north side of the GCL embankment crest.

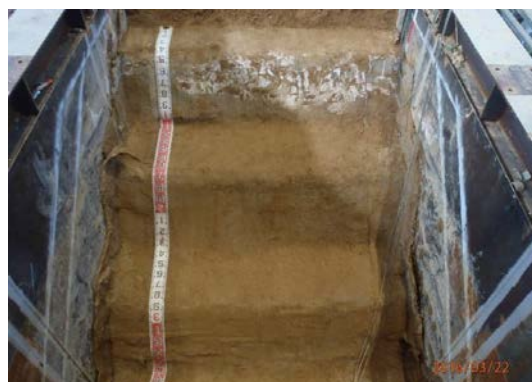
写真 31 シート側段切り部石灰到達状況  
Photo 31 Confirmation of the lime filled into the cracks along the GCL on the bench-cut surface.

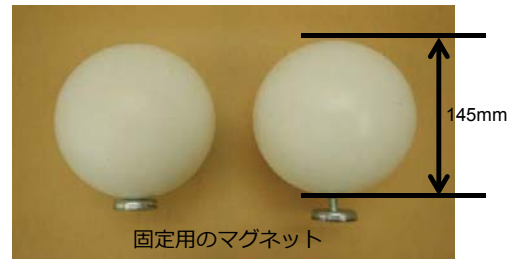
写真 32 に示す様に、計測に先立ち、データ合成のための固定用マグネット付きの球形ターゲット(直径サイズ 145 mm)を 6 カ所設置した。設置はすべて土槽上とし、実験の計測器の配置による作業場の制約を加味し、計測器を上下逆向きに三脚に設置した。なお、計測器の主な性能は、測定範囲が 0.6

写真 32 固定用マグネット付きのターゲット  
Photo 32 Targets with a magnet for fixing.

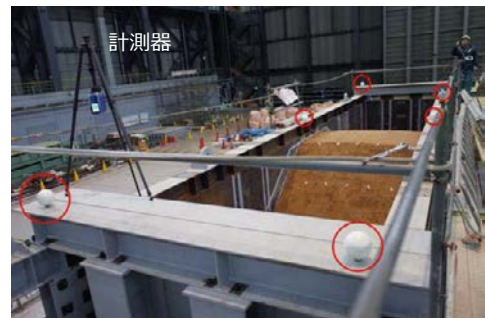
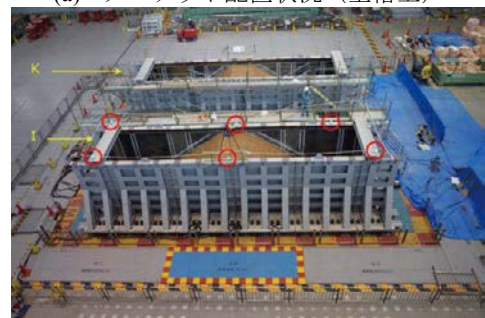
写真 33 ターゲット(赤丸部)配置状況

(a) ターゲット配置状況(土槽上)

(b) 全体(手前土槽は遮水シート工法)

Photo 33 The target arrangement situation (red circles).

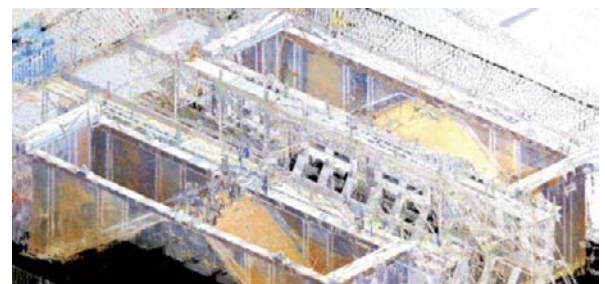
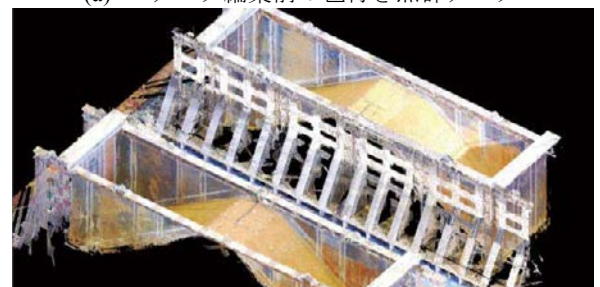
図 105 データの編集

(a) データ編集前の色付き点群データ

(b) データ編集後の色付き点群データ

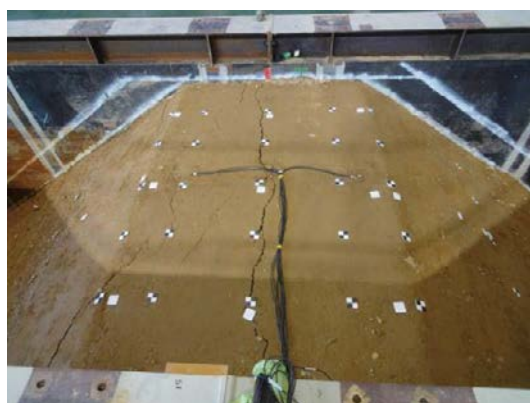
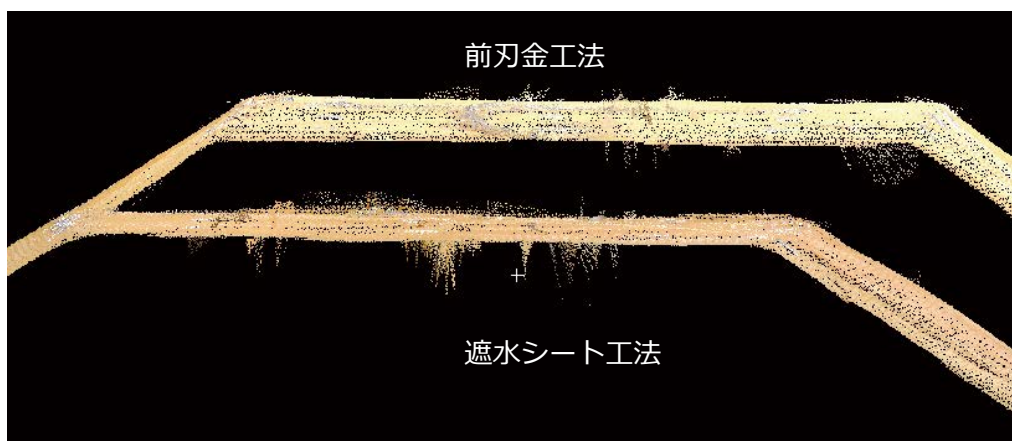
図 110 天端における計測結果

(a) 遮水シート工法の堤体天端

(c) 計測画像の引き延ばし
