# 土砂災害予測に関する研究集会 2017年度プロシーディング

**Proceedings of the Workshop on the Prediction of Landslide Disasters, 2017**

Gravitational slope deformations that precede catastrophic landslides triggered by rainstorms and earthquakes

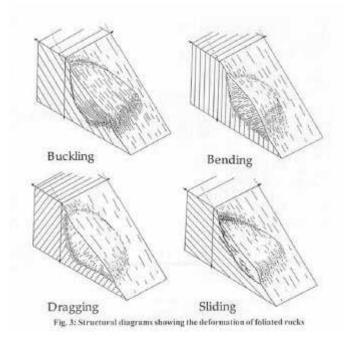
重力斜面変形は、特に面構造を持つ岩石に発達しやすく、面構造と斜面との関係によって特有の構造を持つ、典型的なものは、面構造が急傾斜する場合のトップリング、流れ盤斜面の内面構造が斜面と平行か、それよりも急な逆目盤に発生する座屈、面構造が斜面よりも急傾斜する正目盤構造に発生するすべり、に分けられる(Chigira 2000).

rig. 2: Relationships between foliation and slope, and to modes of deformation of rock slopes

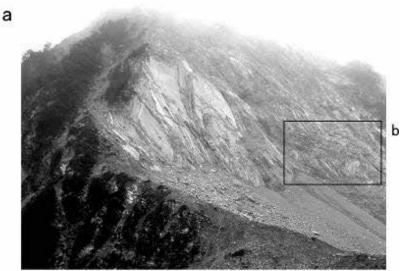
図2 中国汶川地震によって発生した Qingping の崩壊. 地層が右下で座屈している(拡大写真).

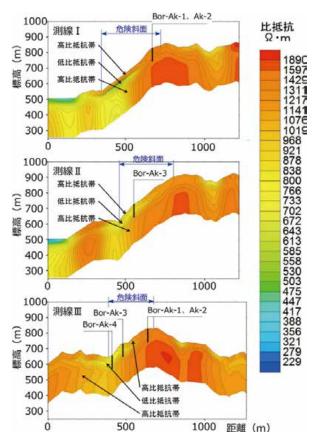
図2 図1(b) 測線 I ~Ⅲにおける比抵抗値の縦断分布 Fig. 2 Longitudinal distribution of resistance ratio in Survey lines I to Ⅲ in Fig.1(b).

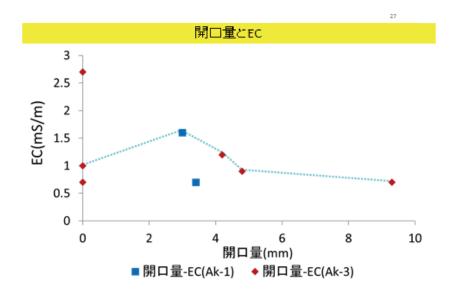
イオン溶出と開口の関係(イメージ図)

- 1.ECの上昇には方解石(CaCO₃)が影響
- 2.CaCO₃の溶出には地下水が必要
- 3.地下水は開口龟裂から、深部へ浸透
- 4.地下水と接触し、CaCO₃が溶出 この時、ECが上昇する
- CaCO₃溶出痕は開口龟裂となる。
   この時、ECが低下する
- 6地下水はさらに深部へ浸透

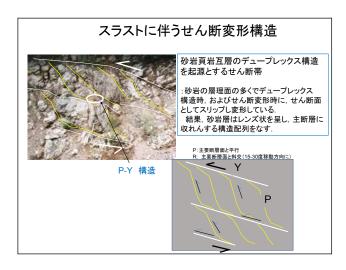
#### スライド9

デュープレックス構造が付加複合岩類の地質構造として出現する場合,重要な点は,デュープレックスの主スラストは全体的な地質構造を反映した傾斜を示すが,その内部の分岐スラストやそれで囲まれたスライスはデュープレックス構造のタイプによって異なる姿勢を示すことである。本図では,「長殿北」,「赤谷」と「赤崩」,「アレ沢」とで異なることを示す.

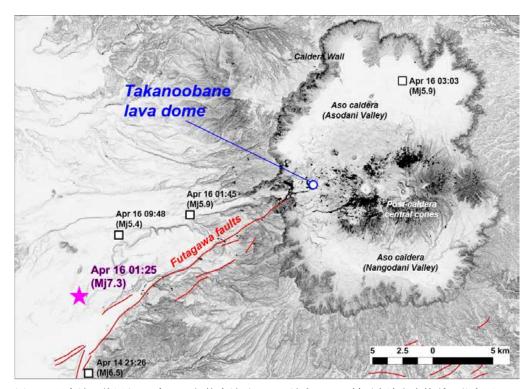
図1 調査地の位置および 2016 年熊本地震による地すべり・斜面崩壊発生箇所の分布図 Fig. 1 Location map of the study site with the spatial distribution of landslides and slope failures induced by the 2016 Kumamoto earthquake.

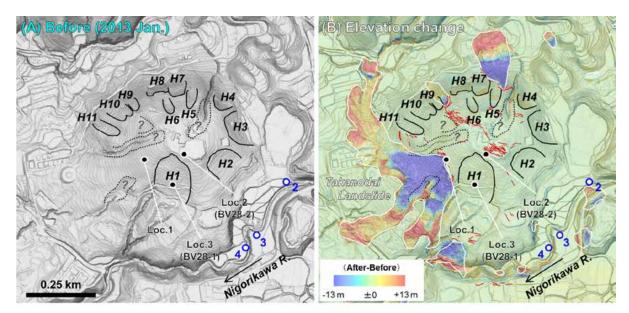
図2 高野尾羽根溶岩円頂丘における凹地形の分布(A)と2016年熊本地震による地形変化量(B). 両図の右下にある 青点は宮縁ほか(2003)が濁川岩屑なだれ堆積物(NgDA)を発見した地点を示している.

**Fig. 2** Geomorphological maps of the Takanoobane lava dome, showing (A) the spatial distribution of hollows and (B) elevation changes caused by the 2016 Kumamoto earthquake. Blue dots at the lower right of the both figures indicate localities of the Nigorikawa debris-avalanche deposit (NgDA) found by Miyabuchi *et al.* (2003).

高野尾羽根溶岩円頂丘の南西向き斜面で発生した 高野台地すべりは Kpfa の底面付近にすべり面を形成し(石川ほか,2016;釜井,2016;王ほか,2016; 佐藤ほか,2017),過去約30,000年間に発達した火山灰土層を削剥した(宮縁,2016a,b).一方,図2に示すように、地震前(2013年1月)の航空レーザ測量データをもとに作成した詳細地形図上では、火山灰土層が削剥されてできたとみられる凹地が多数見つかっている(木村ほか,2017a,c;Kimura et al.,2017).

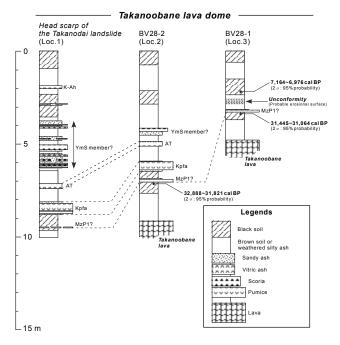
図3 高野台地すべりの頭部滑落崖露頭およびボーリン グコア BV28-1, BV28-2 の地質柱状図.

**Fig. 3** Geological profiles of the outcrop at the head scarp of the Takanodai landslide and the two boring core samples (BV28-1 and BV28-2).

高野台地すべりの頭部滑落崖露頭および凹地の中央 (BV28-1) と溶岩円頂丘の頂部斜面 (BV28-2) の 2 箇所で掘削したボーリングコアの地質柱状図を図 3 に示す。BV28-1 の火山灰土層厚は 4.70 m と薄く、鍵層となる K-Ah、AT、Kpfa を欠いた。0.00~2.30 m深にあるロームークロボク土層の下位には、炭質物や Kpfa とみられる橙色軽石粒が混じるローム基質の乱れた土層が挟在していた。一方、3.15~3.30 m深にある黄色砂質火山灰層は上下の境界が明瞭で乱れが少なかった。その下位にある暗褐色古土 壊層は 3.60 m 深付近で褐色火山灰土に漸移し、4.70 m 以深の高野尾羽根溶岩 (4.70~6.45 m 深は数十 cm 径の溶岩片を多く含むローム基質の層になっており、溶岩流の自破砕部やそれを主体とする崩積

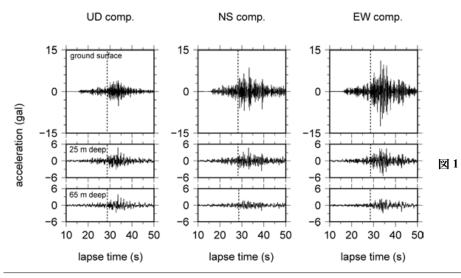
観測された加速度波形(土井ほか, 2017). 上から, 地表, 深さ25 m, 深さ65 m の記録をあらわす. また, 左から, 上下, 南北, 東西の各成分をあらわす. 破線はS波の到達時刻.

図1に2016年4月1日に三重県南東沖で発生した 地震(Mj 6.5)の記録を示す.最大加速度は地表,深 さ25 m,深さ65 mの順に地表に近いほど大きい値 を示した.S波部分についてスペクトルを計算した ところ,1-6 Hz において,基盤(深さ65 m)に比べ重 力変形を受けた岩盤(深さ25 m)において2-7倍大き な値を示したが,深さ25 mと地表では大きな違い

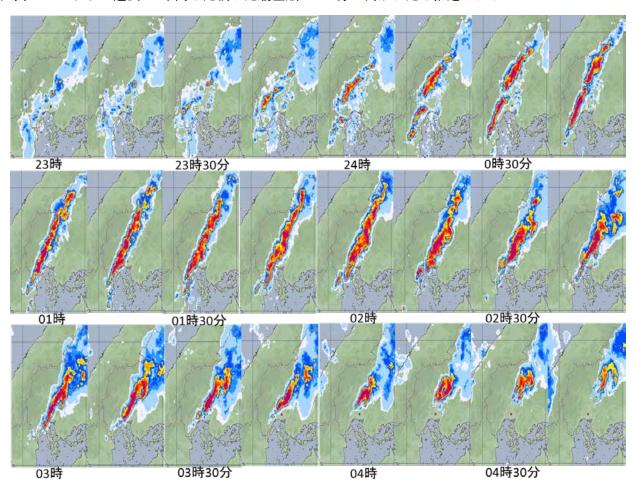
図 6.10 7月19日~20日にかけてのレーダー画像(15分間隔)

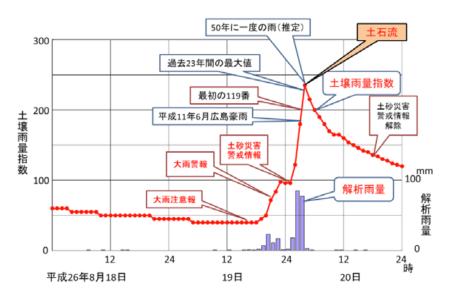
図 6.13 平成 26 年 8 月の広島豪雨時の土壌雨量指数時系列図 (雨量は安佐南区八木地区を含む1kmメッシュの解析雨量)

図 6.13 に広島市安佐南区八木地区の土壌雨量指数の時系列図を示す. 平成 11 年に広島市安佐北区を中心に土石流が多発した広島豪雨時と同様に 2 日前に降った先行降雨が効いている. 線状降水帯が形成される前に土壌雨量指数を用いた大雨警報 (土砂災害)が発表され、さらに線状降水帯の形成とほぼ同時刻に土砂災害警戒情報が発表された. 指数値のピーク時には土壌雨量指数で 50 年に一度の大雨に相当していたと推定される. さらに線状降水帯が継

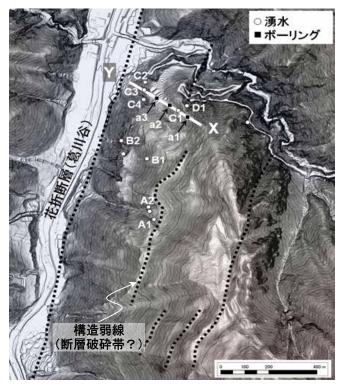
図1 葛川地区の研究対象斜面の地形および湧水点, ボーリング井戸の位置 (太い等高線は50m間隔)

安曇川水系では、安曇川上流に位置する葛川谷の 右岸にあたる流れ盤斜面を対象とした. 葛川谷は花 折断層に沿う断層谷であり、これに付随する断層(破 砕帯)と考えられるリニアメントや馬蹄形の重力変 形地形が対象斜面上に複数見受けられた(図1). 対 象斜面には多くの湧水が確認され、その内9地点に おいて三角堰を用いた流量観測を行った. ほとんど の湧水点には断層ガウジ(断層粘土)が確認された.また、対象斜面では標高の異なる湧水が多数存在する.これらのこととボーリンング孔内水位から、断層ガウジが遮水層となり、これに規制されて基岩地下水が斜面上に湧出するという地下水流動機構が推定された(図2).9地点の湧水はおおよそ20haの範囲内に収まる同一斜面上に近接して分布しているにも関わらず、湧水量の降雨応答の速度は湧水ごとに顕著に異なり(図3)、断層ガウジや重力変形によって分断された地下水帯システムが存在すると考えられた.湧水の水温季節変動幅および水安定同位体比

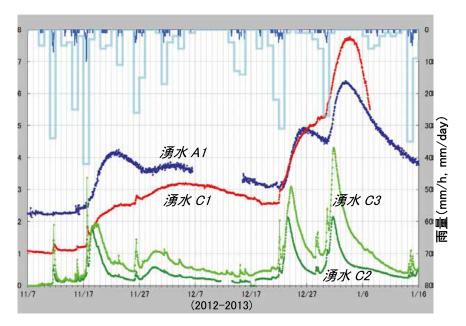
図3 雨量,基岩湧水ハイドログラフ

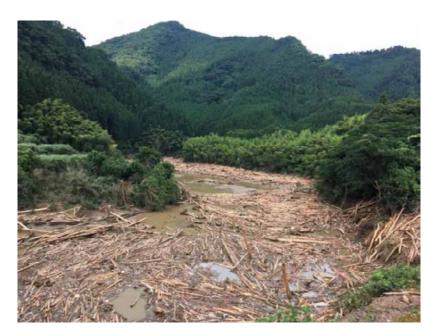
図1 佐田川本川・寺内ダムの湛水域に漂着した流木群. スギなど植林木の幹が大半を占める.

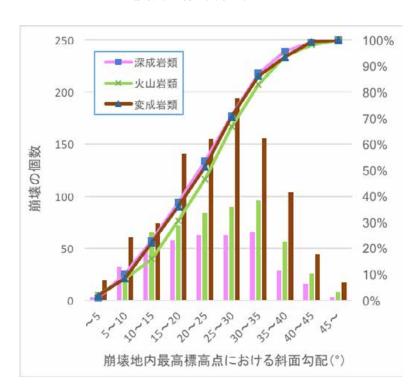
図2 各地質(変成岩類・深成岩類・火山岩類)の斜面崩壊箇所と斜面勾配の関係. 崩壊斜面の勾配は,変成岩類では25~30°を中心とした分布,火山岩類では30~35°を中心とした分布を示すのに対し,深成岩類では最頻値が15~35°と幅が広い分布を示す. 崩壊箇所は国土地理院の判読図(国土地理院,2017. 平成29年7月九州北部豪雨正射画像判読図(朝倉・東峰地区),

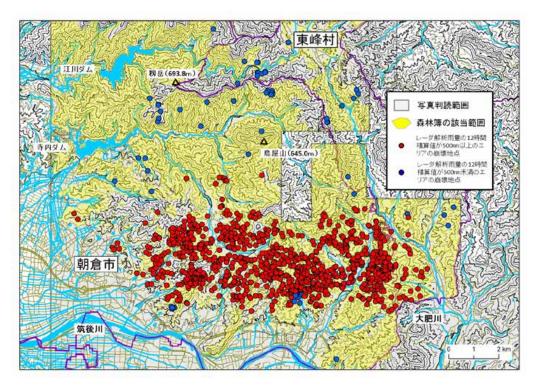
図1 調査地および解析範囲. 崩壊地点は解析対象のみ示す.

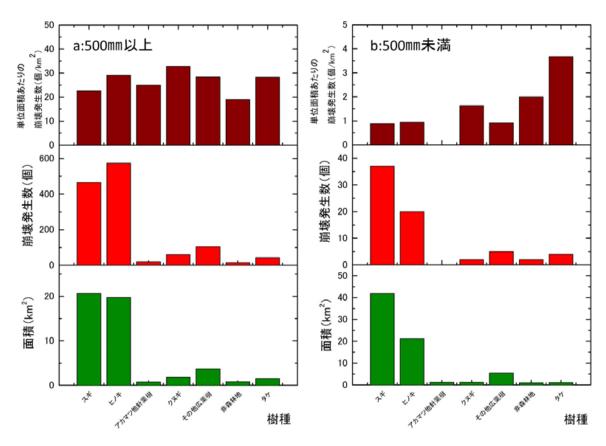
図2 樹種ごとの存在面積と崩壊発生数および単位面積あたりの崩壊発生数. a はレーダー解析降水量の12時間の積算値が500 mm以上のエリア,bは500 mm未満のエリアでの解析結果.

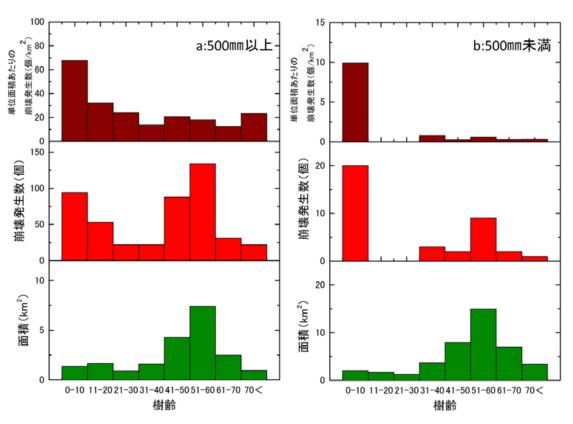
図3 スギの樹齢ごとの存在面積と崩壊箇所数および単位面積当たりの崩壊箇所数. a はレーダー解析降水量の12時間の積算値が500mm以上のエリア, b は500mm未満のエリアでの解析結果.

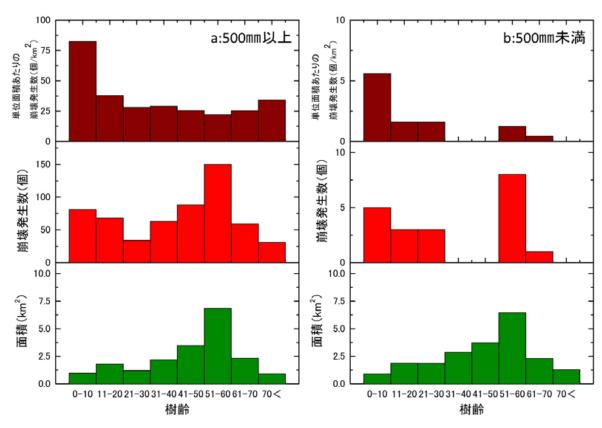
図4 ヒノキの樹齢ごとの存在面積と崩壊箇所数および単位面積当たりの崩壊箇所数. a はレーダー解析降水量の12時間の積算値が500mm以上のエリア, b は500mm 未満のエリアでの解析結果.

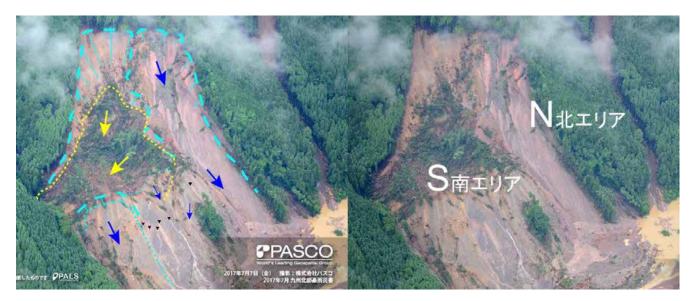
図1 日田市小野地区斜面変動の区分と移動方向(田近ほか, 2018) 矢印は移動体の移動方向,小三角は湧水点,写真は㈱パスコ(7月7日撮影)提供

小野地区の斜面変動は斜面崩壊と地すべりの複合 した変動で、崩壊源は北側と南側で様相を異にする (図1). 北側の崩壊土砂はほとんどが滑落し、崩壊 源には地すべり面がむき出しになった(北エリア). 土砂は多量の水とともに遷急線下の旧崖錐堆積物も 削剥し流下している. 一方, その南側に隣接するや や低くなった緩斜面(南エリア)では移動体は滑落 しているが,変形しながらも多くは崩壊源域にとど まった. この緩斜面の縁(遷急線付近)で移動体はさ らに崩壊して流下した. 現地での観察によれば、こ の縁での崩壊はスライドやフォールではなく、トッ プルのように見える. それぞれの崩壊の前後関係に は不明な点があるが、6日早朝までには南エリアの 遷急線下の斜面崩壊は始まっていたとされる(砂防 学会, 2017). また, 南エリアの滑落崖の一部は北 エリアの崩壊土砂を切るように見えるので, 北エリ アで初めに斜面崩壊が発生し、引き続いて南エリア で地すべりが発生、押し出された末端がさらに崩壊 したと考えられる.

ルト岩) やそれと粗粒火砕岩の境界面に形成されている。この面は20度程度南東~東方向に傾く流れ盤(柾目盤)である。一方、南エリアの遷急線の下の崖にはLv由来の岩屑崩土とKr/Kの緩やかに変形した境界が分布しており、この付近のKは緩い受け盤となっている。発生直後の画像では、この境界付近にそって横に複数の湧水が確認される(図1)。
