蛇籠を用いた耐震性道路擁壁の実大振動台実験 および評価手法の開発

Full-Scale Model Experiment and Development of Evaluation Method for Earthquake-Resistant Road Retaining Wall Using Gabions

防災科学技術研究所研究資料 第四二六号

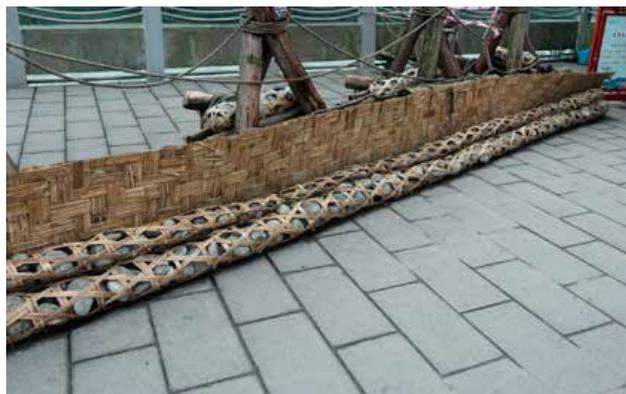
写真 1 中国四川省の竹籠
Photo 1 China bamboo basket in Sichuan Province.

紀元前 361 年～251 年頃に中国四川省の都江堰の築堤に際して考案，使用されたと考えられている。当時は水を防ぐ目的で写真 1 のように蛇籠を積み上げて使用されていた。四川省は長江上流に位置する竹の産地であり中詰材に適した河床材料も豊富なため，蛇籠発祥地としてふさわしい立地であった。中国で蛇籠は「石籠」と総称され，竹製の蛇籠は「竹籠」とも呼ばれている。このように竹籠は材料の入手が容易で，施工が簡易，そして河床の変動に順応するなどの特徴から，現在も都江堰では様々な工程で一般的に使用されている¹¹⁾。特徴としては，高い屈撓性や追従性，透水性，籠材の運搬や材料の収集が比較的容易なこと，工期が短いこと，そして自然材料を使用した場合の環境面への配慮等が挙げられる。(写真 2，写真 3)。

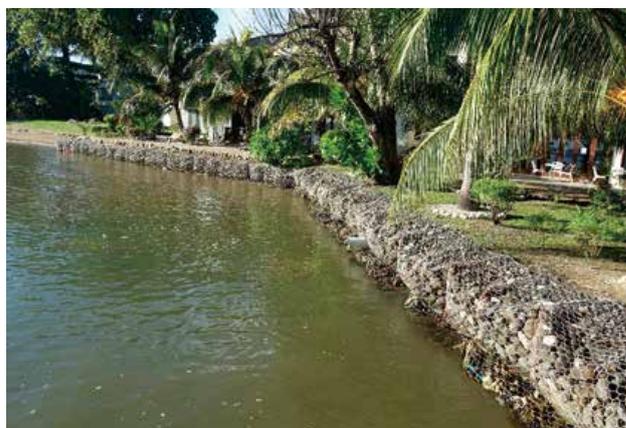
写真 2 ソロモンで港湾施設に使用されている蛇籠の例
Photo 2 An example of a gabion that is used for a port facility with Solomon.

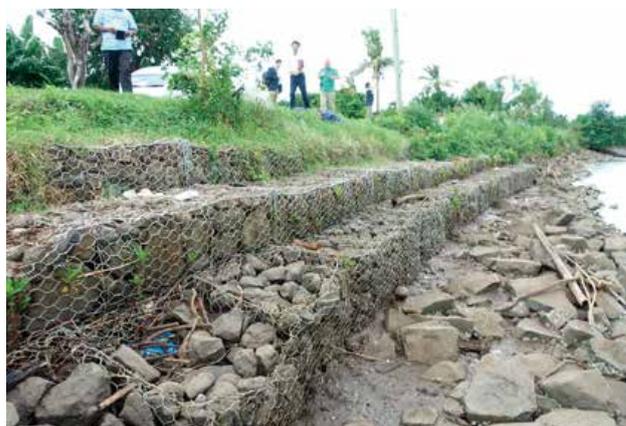
写真 3 フィジーで河川護岸に使用されている蛇籠の例
Photo 3 An example of a gabion that is used for river protection in Fiji.

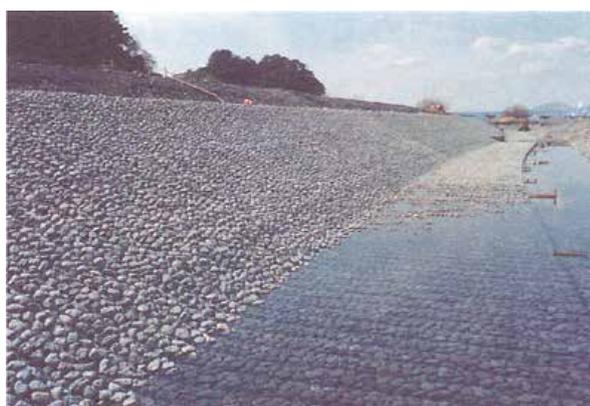
写真4 円筒型蛇籠の法覆工への使用例（じゃかご工法の手引きと解説より抜粋）

Photo 4 Example of use of a cylindrical gabion to a method of covering lacquered wood (excerpt from handouts and commentary on the basket method).

用され、主に写真4のように法覆工や根固工で用いられる。角形蛇籠(通称ふとんかご)は、円筒形蛇籠と同様に平坦あるいは緩い勾配では張り形式で使用され、急勾配では積み形式で使用される。用途は法覆工、根固工、床止工、土留工等に用いられており、写真5に根固工として用いられた例を示す。パネル式蛇籠は角形蛇籠をパネル状に改良したもので、施工性に優れており用途は角形蛇籠と同じである。

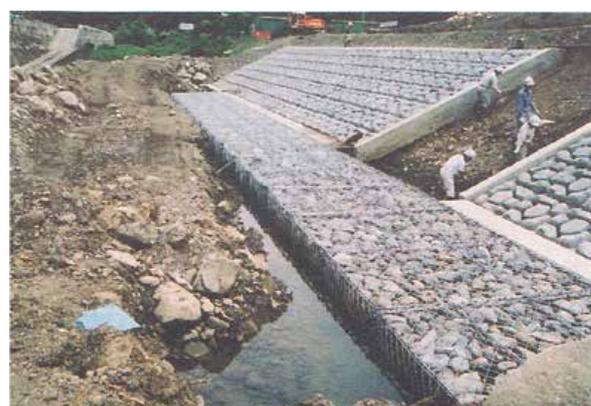
写真5 角形蛇籠の根固め工への使用例（じゃかご工法の手引きと解説より抜粋）

Photo 5 Example of use for a 5-sided gabion roots consolidator (Extracted from the guide and commentary on the shakedown method).

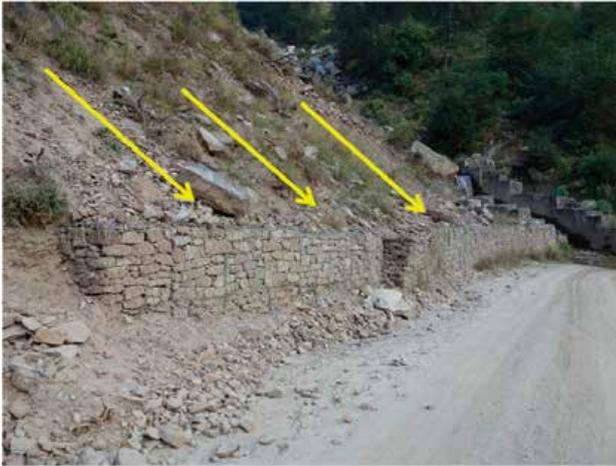
図1 背面からの土砂崩れに耐えた蛇籠道路擁壁の例 (地点 99)

Fig. 1 Example of a gabion road wall Endured landslides from the back (point 99).

筆者らは、開発途上国における地震時の道路法面崩壊を抑制するための具体策を検討するため、ネパール・ゴルカ地震で斜面災害が顕著に見られた中山間地域を対象とした予備的調査を、発災約 3 カ月後の 2015 年 7 月に行った¹⁾。その結果、もたれ式コンクリート擁壁の被災が顕著である一方、図 1, 2

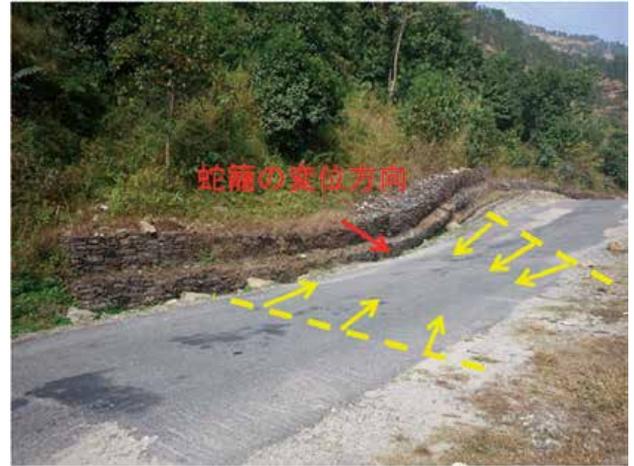
図2 基礎地盤の変形に追従した蛇籠道路擁壁の例 (地点 81)

Fig. 2 Example of a gabion road wall following the deformation of the foundation ground (point 81).

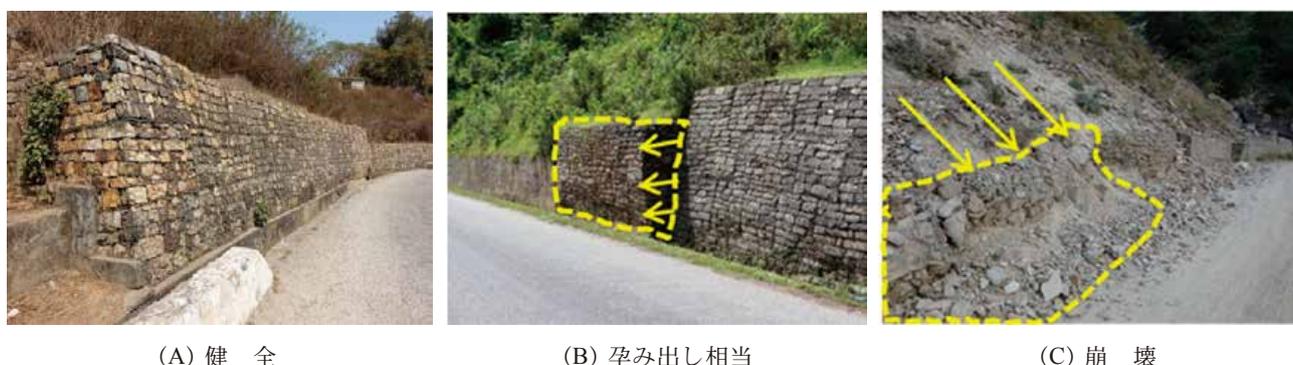
図4 被害状態の分類例
Fig. 4 Classification example of damage status.

をまたいだ同一被災箇所の比較では、目視による現認や周辺住民などへのヒアリングにより、地震後の降雨による蛇籠の損傷や倒壊が生じていない事実を確認した。蛇籠の積層方法や個数、壁高、蛇籠一籠当たりの寸法や全長については、スタッフやポール、コンベックスを用いて計測し、被害状況は図 4 に例示する A (健全), B (孕み出し相当) および C (崩壊) の 3 段階に目視で分類した。中詰材は各調査地点ごとに任意に選択した 3 試料について、ロックハンマーによる打音検査の結果を電研式岩級区分²²⁾で分類したのち、石分を含む地盤材料の粒度試験 (JGS 0132-2009)²³⁾ に従い、長径・中径・短径をそれぞれ測定した。参考のため、アラニコ・ハイウェイ沿いにストックされた中詰材について、任意に 30 個選

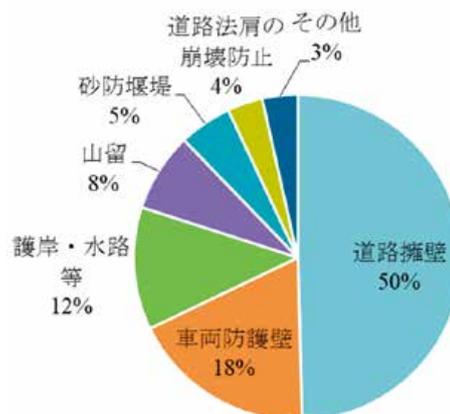
図5 蛇籠の土木構造物への利用割合
Fig. 5 Percentage of use of gabion to civil engineering structure.

アンカーにより補強された事例も確認された。蛇籠は角形蛇籠の形状が主に用いられており、積層方法は我が国にはない直立積みのものが道路擁壁などに標準的に採用されていた。蛇籠の土木構造物への利用は、図5に示すように道路擁壁が50%と最も多く、車両防護壁18%、河川護岸・水路12%、山留8%、砂防堰堤5%、道路法肩の崩壊防止4%となっている。籠枠の寸法は利用形態によらず1m×1m×1mが主であり、積層数は3段が多く見られた。籠枠の上下左右は針金で緊結される例が多いが、一部もしくは全部を省略したのも複数箇所を確認された。また、写真6に示す蛇籠中央部分の金網の変形や設置不良による天端の乱れ、写真7に示す地下水の湧出箇所を中心とした金網の腐食、写真8に示す不織布の設置がないことによる裏込土の蛇籠内への流入や植生の繁茂により透水性能が著しく低下した事例が確認された。道路擁壁の場合、蛇籠基礎は敷石を設

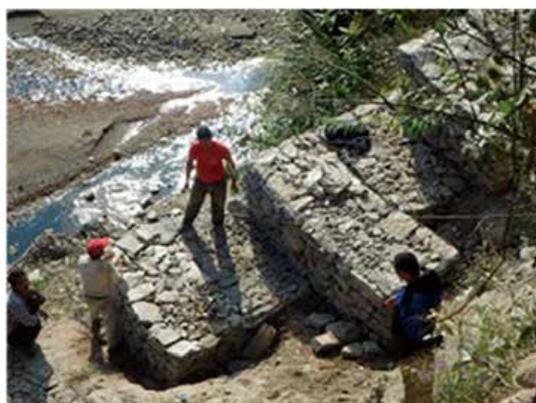
写真9 現地の施工状況(現場A)
Photo 9 Construction situation on site (site A).

てスンコシ川へ下る箇所であり、地震発生後の地すべりにより被災し、2015年から復旧工事が進められている。河川護岸は道路の擁壁と併用されており、写真9に示す中央政府発注の現場(以下、現場Aと称する)と、写真10に示す本道路を利用する企業が独自に施工する現場(以下、現場Bと称する)の2箇所が近接している。現場Aでは施工状況の観察を、現場Bでは作業員へのヒアリングを行った¹⁷⁾。表4に実態調査の結果をまとめる。表中には比較のため我が国の鉄線籠型護岸の設計・施工基準²⁶⁾を併記する。籠枠の寸法や形状、中詰材の寸法は各現場による大きな差異は見られないが、製作方法や中詰材の調達方法は大きく異なる。すなわち、道路擁壁に用いる籠枠はある程度統一的な考え方により選定されるが、それ以外の細部については発注者、もしくは施工者の経験則や能力に依存している。中詰材の籠枠への投入は全て人力によるが、籠枠側面には250 mm前後にレンガ状に加工された扁平な岩塊を丁寧に隙間なく積層し、見栄えの良い均質な形状に

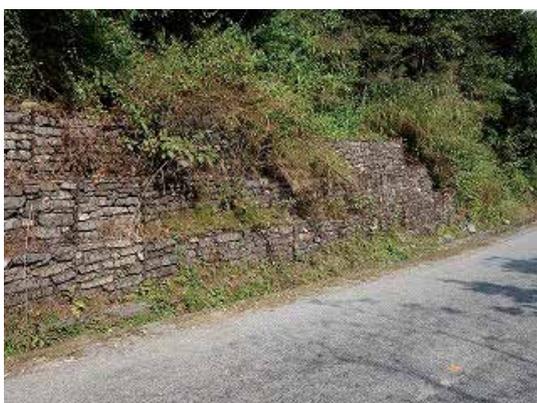
写真7 腐食した金網
Photo 7 Corroded wire mesh.

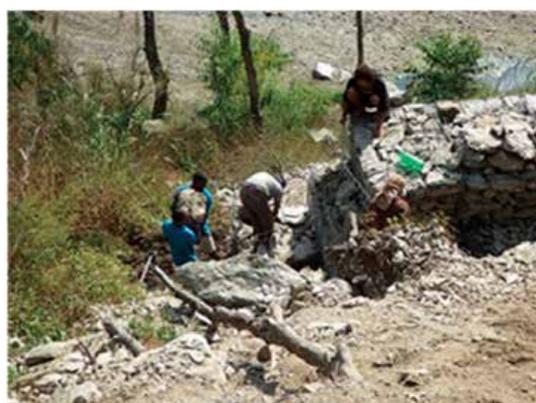
写真10 現地の施工状況(現場B)
Photo 10 Construction situation on site (site B).

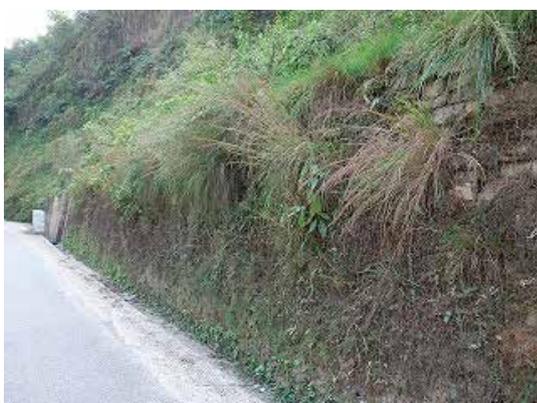
写真8 裏込土の流入と植生の繁茂による透水性の低下
Photo 8 Degradation of water permeability due to influx of back bed soil and vegetation.

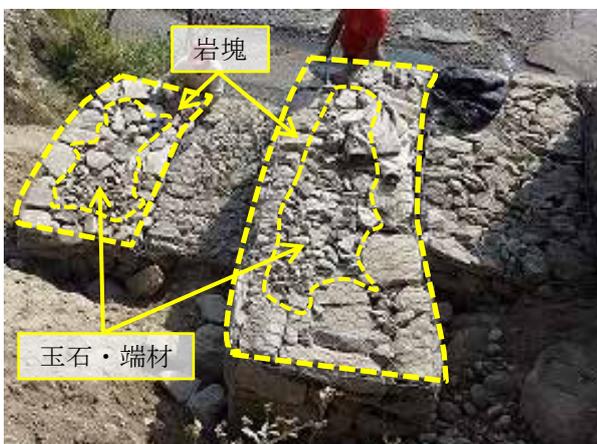
図6 粒径の異なる中詰材の投入状況
Fig. 6 Introduction of filling materials with different particle sizes.

仕上げるのに対し、蛇籠内部は我が国で採用される中詰材とほぼ同程度の粒径の玉石や加工によりできた岩塊の端材をランダムに投入している(図6)。施工者へのヒアリングによれば、蛇籠基礎部の平滑化や緩勾配の設置、コンクリートや捨石による基礎処理、中詰材の材質や加工方法、詰み方、蛇籠の積層

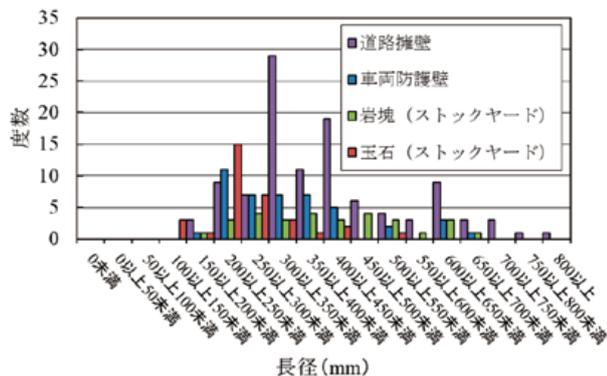
図7 ネパール国蛇籠の中詰材の長径ヒストグラム
Fig. 7 Long diameter histogram of sand filling material of Nepalese country gabion.

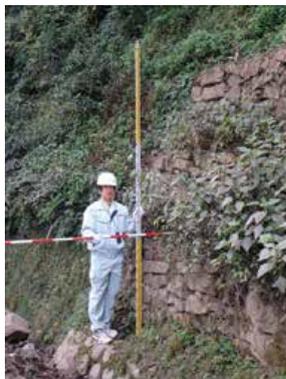
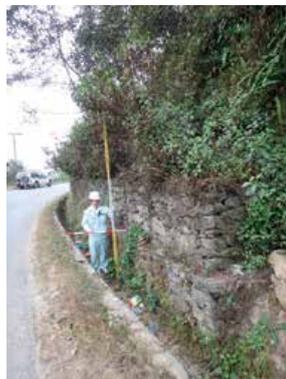
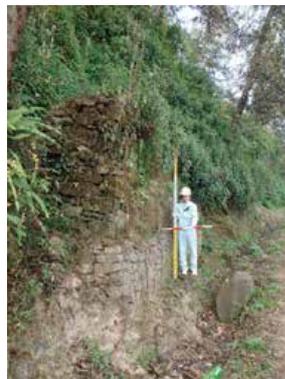
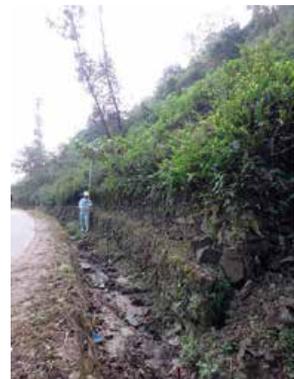
写真 11(1) 各調査地点における様子
Photo 11(1) Situation at each survey site.

さらに、現地の蛇籠作成工場から提供を受けた鉄線を我が国に持ち帰り、材料特性を詳しく分析した。また、地すべりによる復旧工事が行われている現場 (地点 73 付近) について、作業工程の観察や現地作業員へのヒアリングを行った²⁵⁾。全調査地点について、本章の最後で表 8 および写真 11 にまとめた。

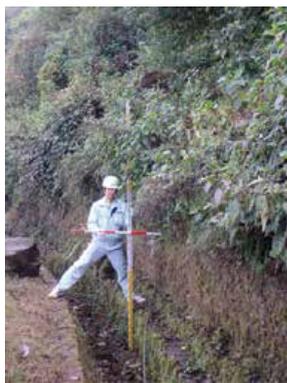
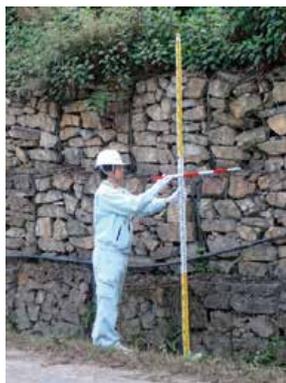
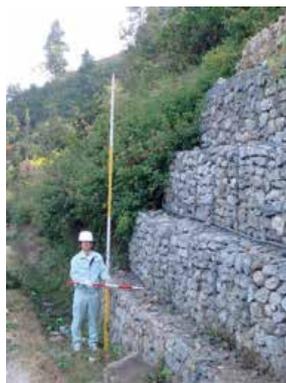
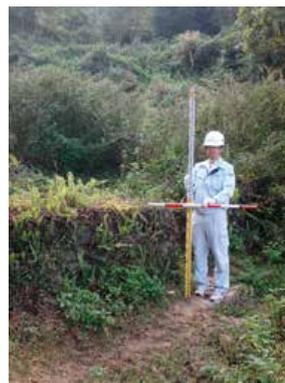
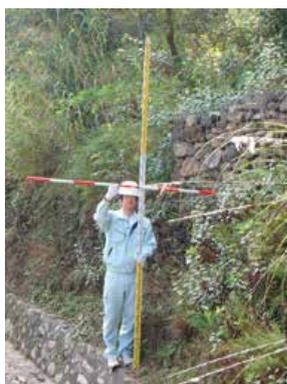
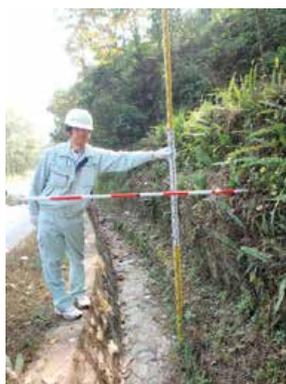
写真 11(2) 各調査地点における様子
Photo 11(2) Situation at each survey site.

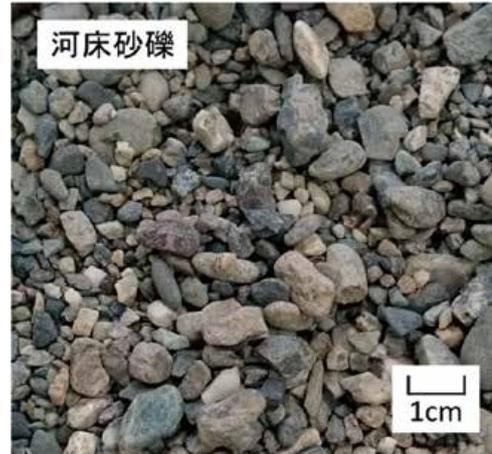
図9 高知県仁淀川砂礫の外観
Fig. 9 Appearance of Nishodogawa gravel of Kochi prefecture.

本試験で使用した試料は、ネパール国で使用されている蛇籠中詰材の玉石と岩塊と類似の形状や硬度を有する角礫と円礫である。円礫には図9に示す高知県仁淀川の河床砂礫を、角礫には図10に示す茨城県筑波山産の碎石を、図11に示す粒度に調整して用いた。粒度分布は各試料とも、実大の模型蛇籠を作成する際に蛇籠1籠分の中詰材481個を「石分を含む地盤材料の粒度試験方法」(JGS 0132-2009)に準拠して計測した粒度と均等係数を合わせて約1/50の相似粒度としている。試料の物理特性を表9に示す。各試料で作製する供試体の相対密度を合わせるため、礫の最小密度・最大密度試験(JGS 0612-2009)に基づいて最小・最大密度も求めた。また、「土質試験の方法と解説」に示されている地盤材料の工学的分類体系の小分類では粗粒土の礫(G)に分類され、均等係数 U_c によって「粒径幅の広い」「分級された」に細分類することができ、本研究で使用している材料は分級された礫(GP)に分類される。

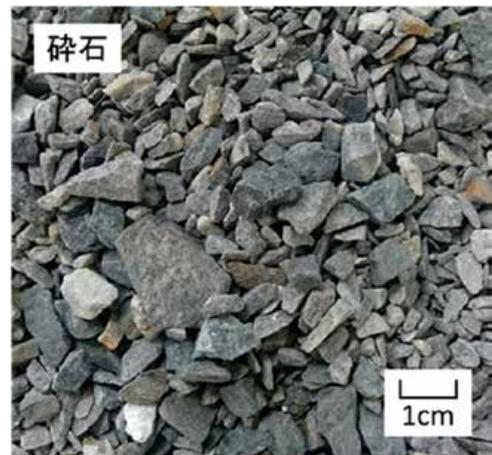
図10 茨城県筑波山産碎石の外観
Fig. 10 Appearance of crushed stone from Tsukuba mountain, Ibaraki prefecture.

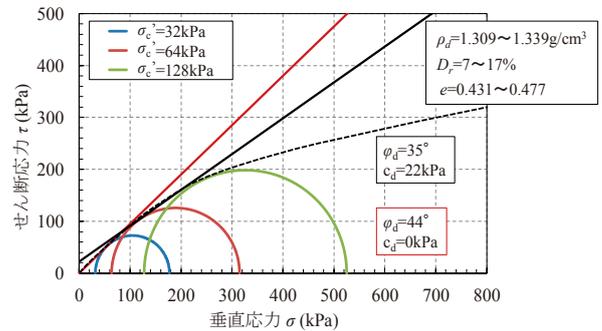
図17 角礫のモールの応力円
Fig. 17 Mohr's stress circle of breccia.

図16および図17に各試料の排水単調荷重試験より得られたモール・クーロンの破壊包絡線を示す。拘束圧を変化させた供試体の垂直応力 σ とせん断応力 τ をプロットして描いたすべてのモール円に接する接線の傾きからせん断抵抗角 ϕ_d 、そしてその接線の切片から粘着力 c_d を表現している。各試料のせん断抵抗角 ϕ_d および縦軸切片 c_d は各図の黒の実線より読み取り、円礫が $\phi_d=42.0^\circ$ 、 $c_d=13$ kPa となり、角礫は $\phi_d=34.6^\circ$ 、 $c_d=22$ kPa となった。各試料とも細粒分含有率 $F_c=0\%$ のため、破壊包絡線より求められた粘着力は見掛けの粘着力であり、本来の破壊包絡線は点線で示した曲線となる。見掛けの粘着力 c_d を無視した場合のせん断抵抗角 ϕ_d は、有効拘束圧が大きくなるにつれて小さくなる傾向がある。

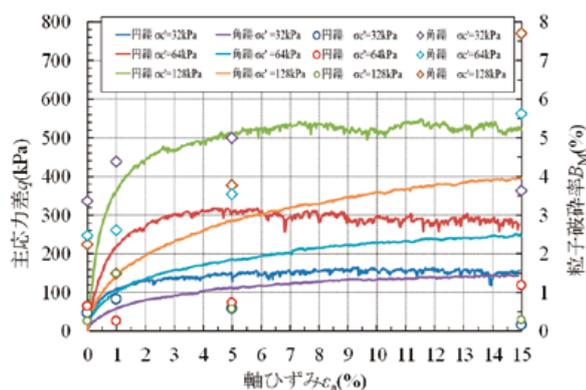
図 18 各試料の拘束圧における軸ひずみ-粒子破壊率曲線(主応力差を併記)

Fig. 18 Linear strain at confining pressure of each sample - particle breakage rate curve (with principal stress difference).

図 18 に各試料の粒子破砕率と各拘束圧における主応力差を併記したグラフを示す。この結果から分かるように円礫は角礫と比較して破砕率が小さく、荷重段階や有効拘束圧に依存するような傾向などは見られなかった。一方、角礫は円礫に比べて破砕率が大きく、ばらつきはあるものの各拘束圧で荷重が進むにつれて破砕率が大きくなる傾向が見られた。すなわち、角礫は余裕間隙比 $e-e_{\min}$ が大きいことと、角張の破碎によって土粒子が空隙に落ち込み圧縮変形すると推察された。

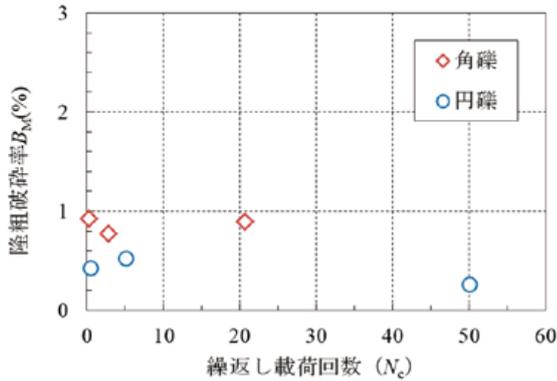
図 23 繰返し载荷回数に対する角礫と円礫の粒子破壊率
Fig. 23 Particle breakage rate of circle gravel and breccia against number of cyclic loading.

ここで、表 11、図 23 に繰返し非排水三軸試験で得られた粒子破壊率 B_M を示す。円礫は静的試験同様、粒子破壊率は小さく繰返し载荷回数による値の変化がない。また、角礫と比較してわずかに破壊率は小さい結果となった。角礫は静的試験に比べて破壊率が小さく、繰返し载荷回数による値の変化もほとんど見られなかった。このように静的・動的試験の粒子破壊率の変化は試験中の粒子の挙動に起因していると推察される。静的試験は時間をかけて上下面から圧縮し続け、粒子同士が擦れ合うように移動するため、角のある角礫は移動中に角張りが取れて間隙に落ち込み圧縮変形する。また円礫は角礫と同じ相対密度であっても余裕間隙比が小さいため、圧縮方向のみの力によるわずかな軸ひずみで密な状態に粒子が再配列し膨張傾向を示した。

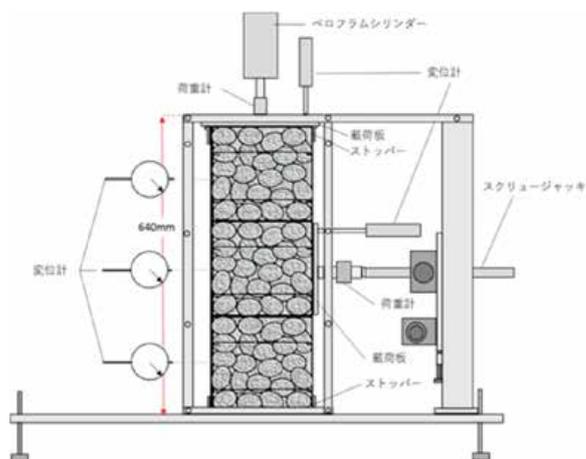
図24 蛇籠模型の水平載荷実験装置
Fig. 24 Lateral loading test apparatus of gabion model.

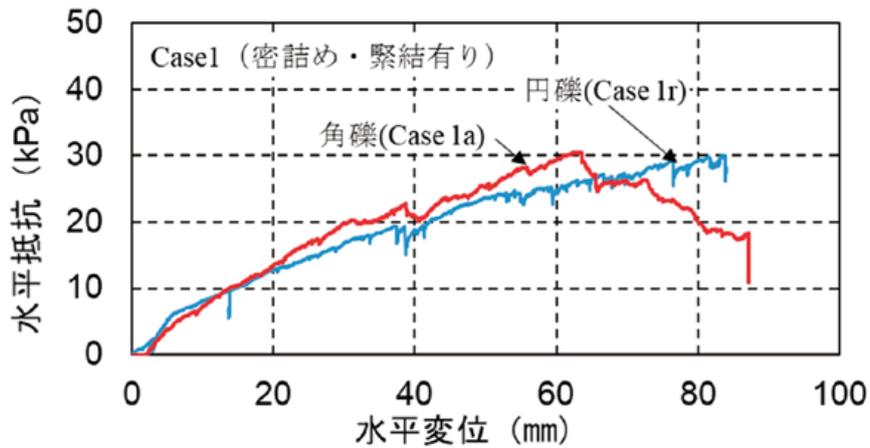
図 25 Case1 における水平抵抗と水平変位の関係
 Fig. 25 Relationship between lateral resistance and horizontal displacement in Case 1.

Case1 (密詰め・緊結有り)の水平抵抗と水平変位の関係を図 25 に示す。なお、計測される水平荷重を載荷板の面積で除したものを水平抵抗と定義する。角礫の水平抵抗は小刻みな変化を示しながらピーク値 30.6 kPa を示し、水平変位が 60 mm を越えた付近で急激に減少した。円礫の水平抵抗はピークを示さずに単調に増加した。角礫の場合における水平抵抗の急激な減少は、蛇籠前面緊結部の針金が破断したことに起因する。一方で円礫の場合では緊結部の針金が破断しなかったが、蛇籠網が大きく伸びていたことが観察された。円礫と角礫の載荷直後の剛性を比較すると、載荷直後から水平変位 10 mm の範囲では円礫の方が大きく、水平変位が 10 mm

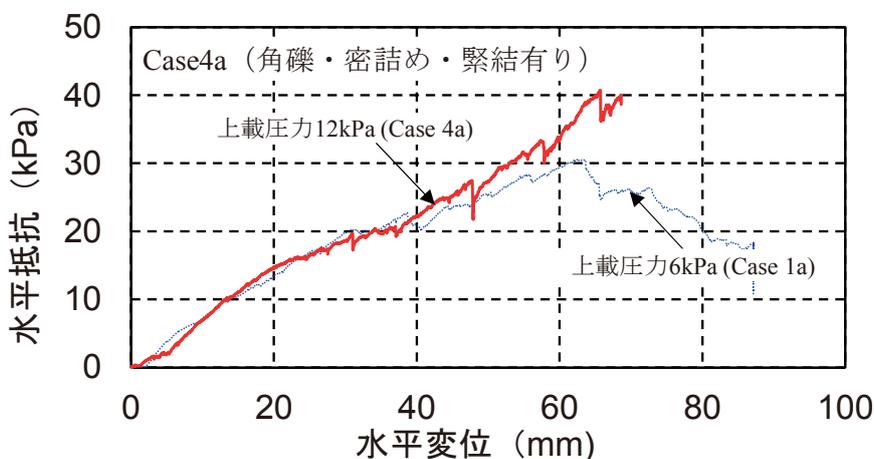
図 29 Case4a(密詰め・上載圧 12 kPa)における水平抵抗と水平変位の関係
 Fig. 29 Relationship between lateral resistance and horizontal displacement in Case 4a (Dense condition and 12 kPa in overburden pressure).

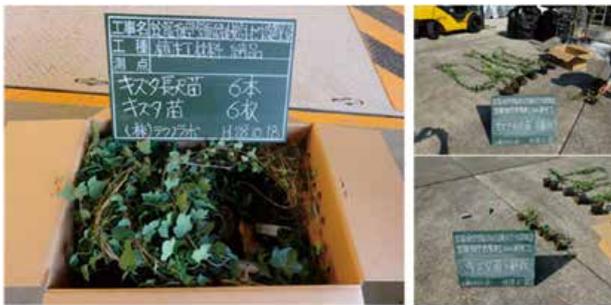
(a) キズタ長尺苗およびキズタ苗

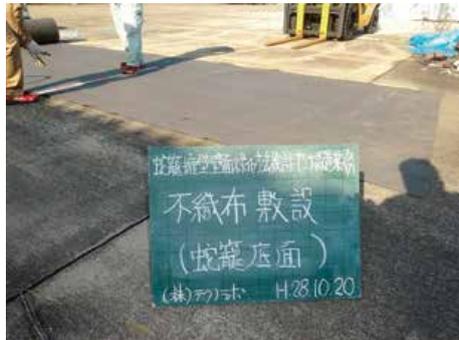
(c) 不織布敷設

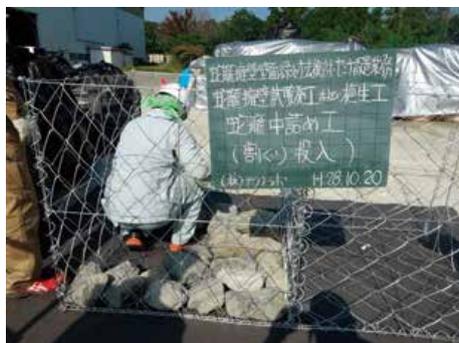
(e) 割ぐり投入・敷き並べ(1層 150 mm 程度)

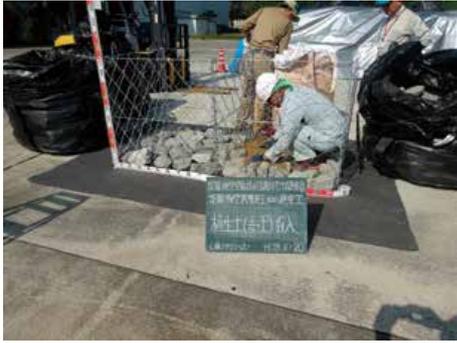
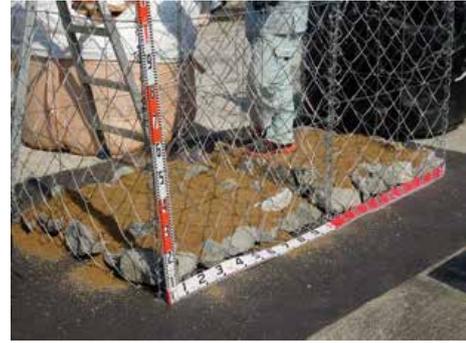
(f) 割ぐりの隙間に植生土(まさ土)充填

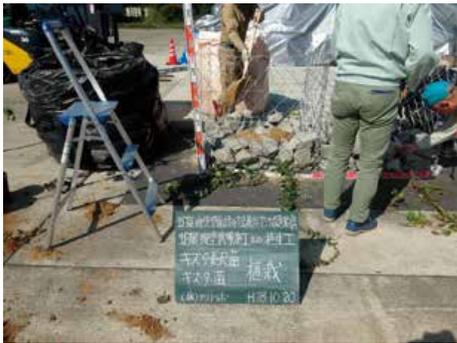
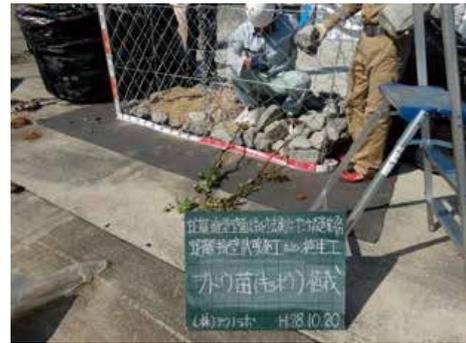
(g) 苗木の植栽(キズタ長尺苗・キズタ苗・ブドウの3品種)

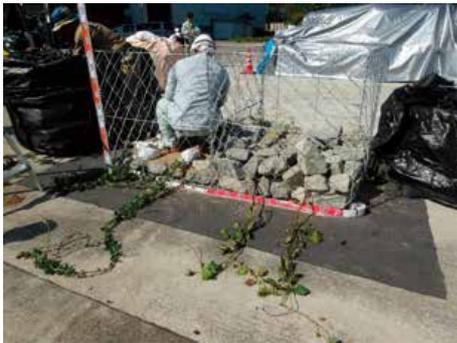
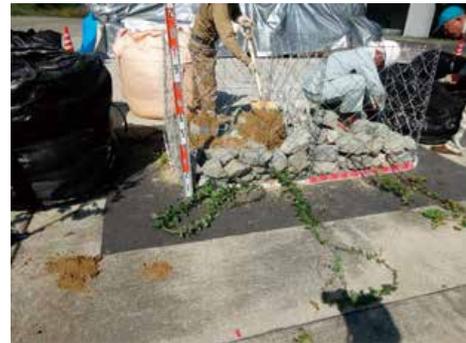
(h) 植栽上に割ぐり1層投入および植生土(まさ土)充填

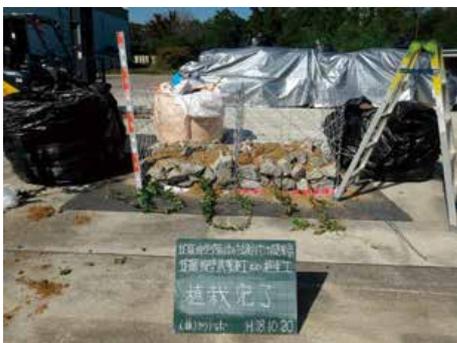
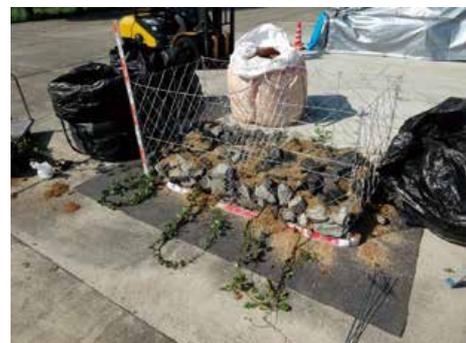
(i) 植栽完了(植栽上に割ぐり投入・敷き並べ(1層150mm程度)および植生土(まさ土)充填)

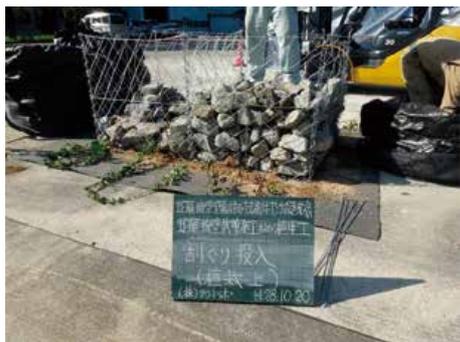
(j) 蛇籠1段目中詰め工

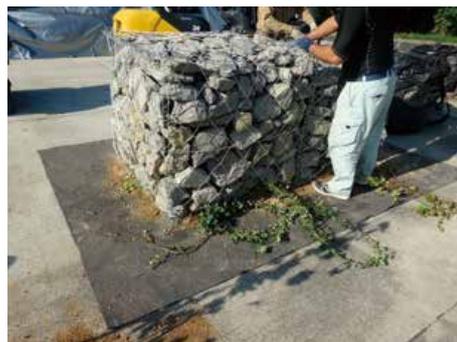
(k) 蛇籠1段目中詰め工完了

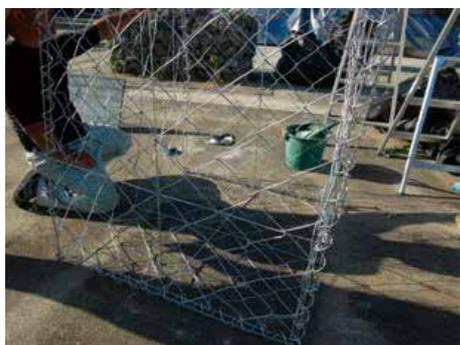
(r) 蛇籠2段目組み付け

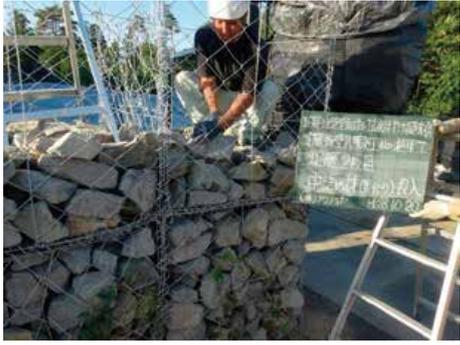
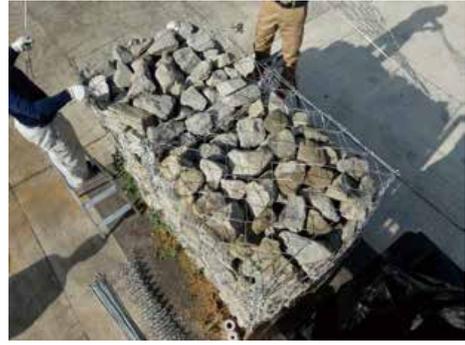
(s) 蛇籠2段目中詰め工および底面不織布の巻上げ

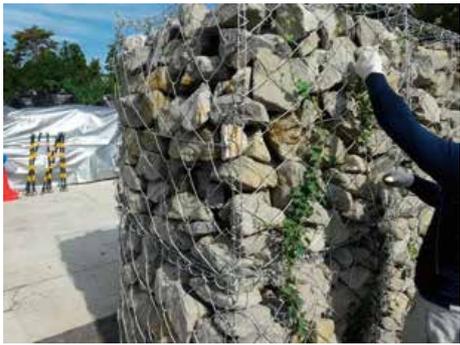
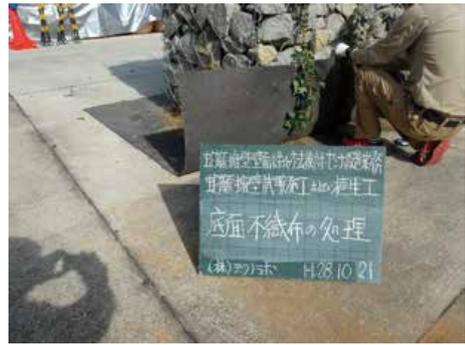
(t) 蛇籠擁壁試験施工および植生工完了

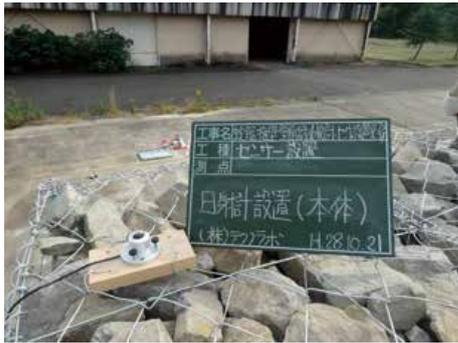
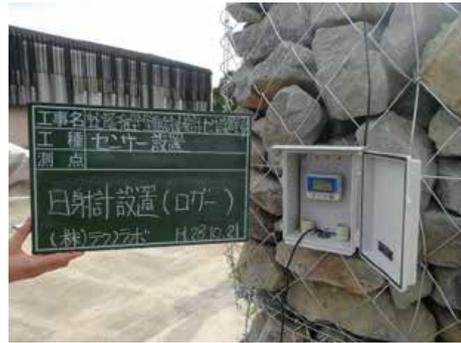
(y) 日射計設置

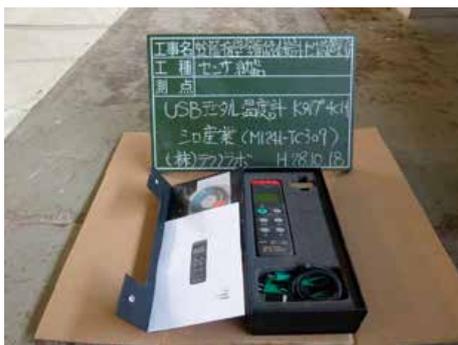
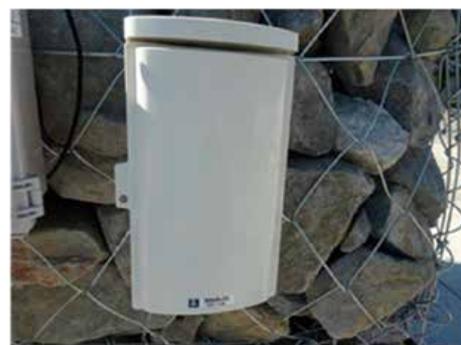
(z) データロガー雨量計設置

(aa) USB デジタル温度計設置

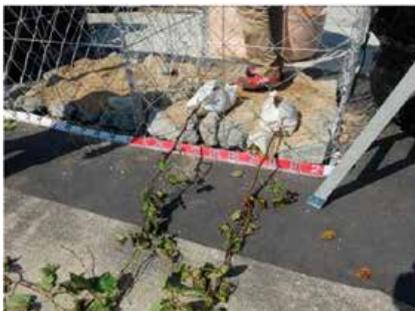
(a) 苗の植栽

順序	施工内容	備考および留意点
1	(蛇籠施工底面に不織布敷設)	巻き上げ後に植生土がこぼれ出さない大きさと敷設する
2	1 段目蛇籠の組み付け	針金等を用いて緊結する
3	割栗1層(150mm程度)投入	出来る限り密に敷き並べる
4	割栗の隙間に植生土充填	十分に充填する(施工高さ150mm)
5	苗の植栽(横向きに植栽、蛇籠外側でツタを縦方向に向ける) ←写真15(a)	300~500mm程度埋め込む(ただし、あとでツタを蛇籠に留められる範囲)
6	割栗で苗の周りを囲う	丁寧に敷き並べる
7	苗の上に割栗1層(150mm程度)投入	苗を包み込んだ不織布を破損させないように注意する
8	割栗の隙間に植生土充填	十分に充填する(施工高さ300mm)
9	全体に注水	全体に行き渡るように注水する
10	割栗を投入し、蛇籠1段目の施工終了	適宜、張線を入れて型崩れを防止する
11	ツタをクリップ等で蛇籠に留める ←写真15(b)	ツタ(茎)を折らないように注意する
12	(不織布を敷設したケースにおいては、不織布を巻き上げ、植生土のこぼれ出しを防止する) ←写真15(c)	
13	2段目以降の蛇籠の施工を繰り返す

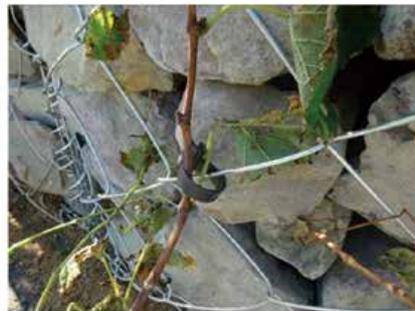
(b) ツタのクリップ留め

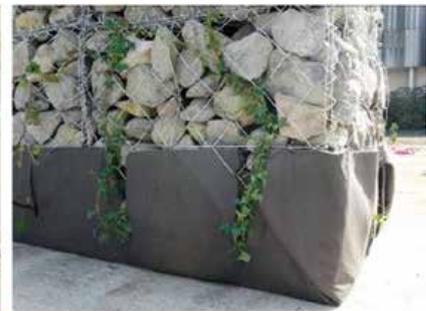
(c) 不織布の巻き上げ

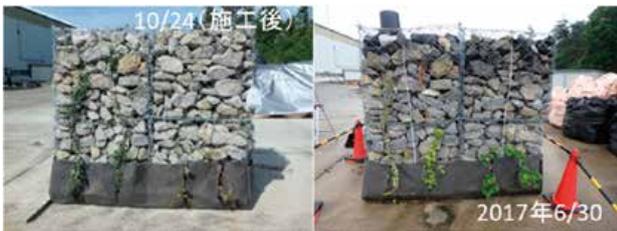
写真 16 蛇籠擁壁外観
Photo 16 Appearance of gabion retaining wall.

る観測データおよび気象庁によるつくば(館野)における観測データ³⁵⁾を示す。また、観測する過程における植生や中詰め材の状態を目視観察したが、その結果を写真 16 に示す。ここで使用した中詰め材の重量が 64.74 t であることから、蛇籠擁壁の密度は、16.19 t/m³ であり、実大実験と概ね同様である。2 年間で天端部の蛇籠金網と中詰め材の 10 cm 程度の隙間が生じていること、写真 17 に示す様に蛇籠内の空隙にスズメの営巣が確認されたこと、および植生(キズタ)に関しては、根を十分に張ることのできない環境であるため、成長は見られないが初期状態を維持しているため、今後も観測を継続したい。

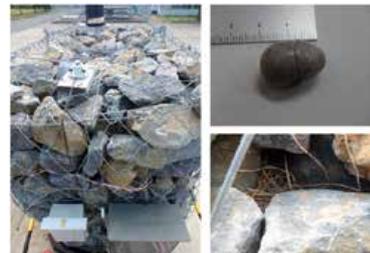
写真 17 蛇籠内におけるすずめの営巣
Photo 17 Sparrows nesting in gabion retaining wall.

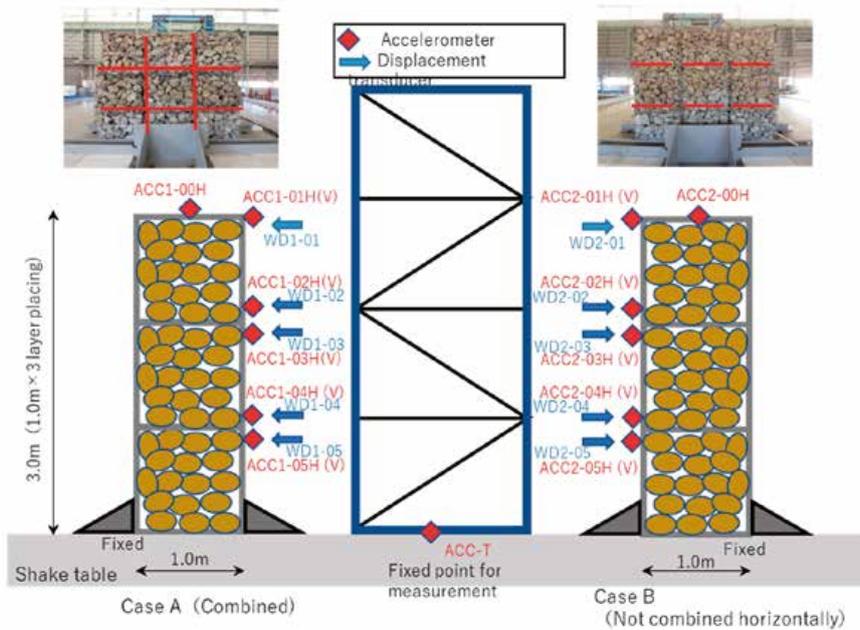
図33 蛇籠壁試験体概要
Fig. 33 Outline of ganoin wall test model.

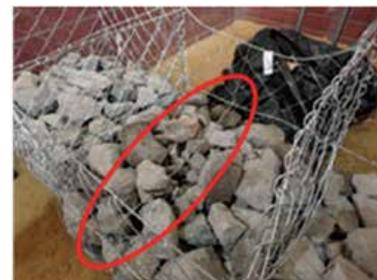
写真18 蛇籠内の張線
Photo 18 Wiring set within gabion.

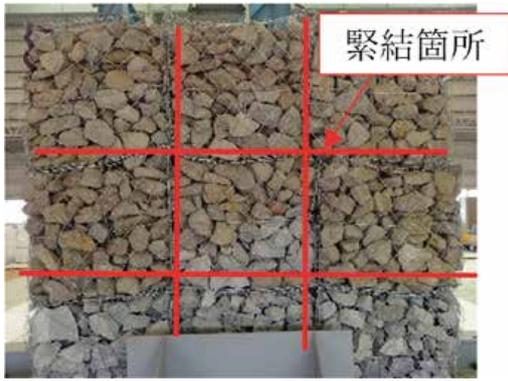
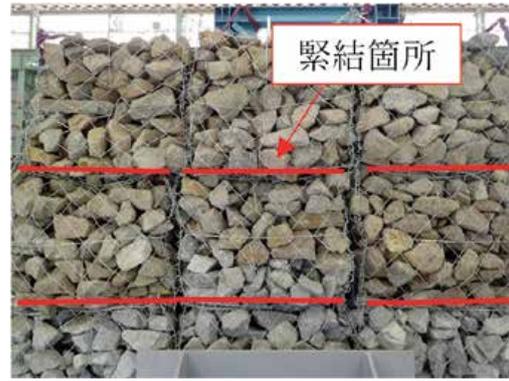
写真 19 蛇籠壁の緊結箇所

(a) Case A

(b) Case B

写真19にCase A、Case Bにおける蛇籠間の緊結部を赤線で示す。ネパールにおける被害事例では、擁壁を構成する蛇籠同士の緊結の有無により被害の度合いが異なっていた²⁾ことから、本研究では蛇籠左右の緊結有りとしの2種類設計、針金を用いてCase Aでは蛇籠上下左右全てにおいて一辺に概ね5箇所ずつ緊結し、Case Bでは蛇籠上下の隣接面のみ緊結した。

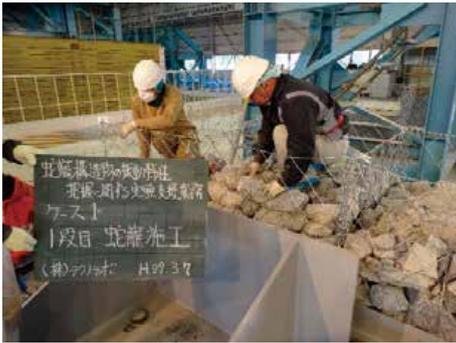
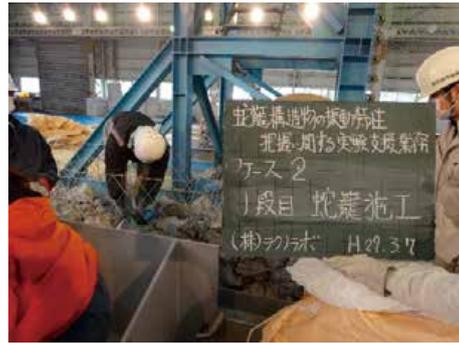
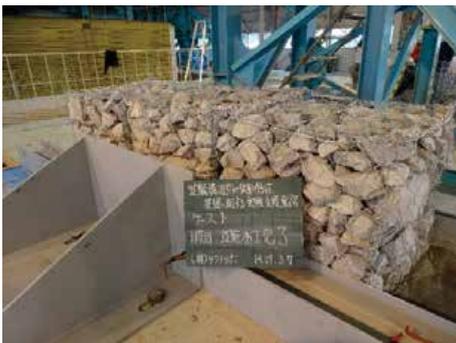
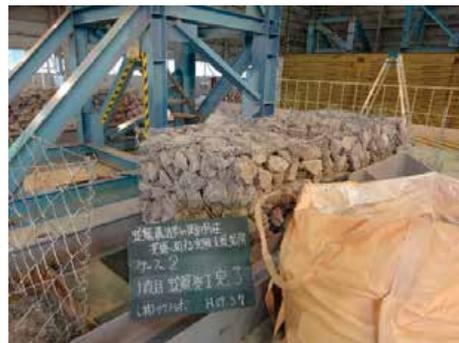
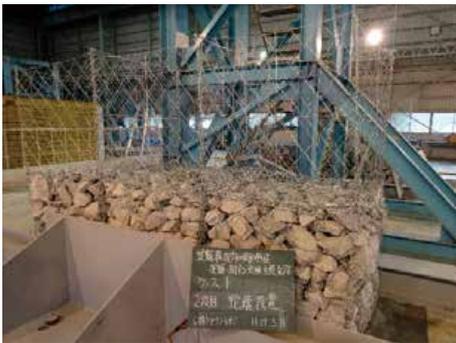
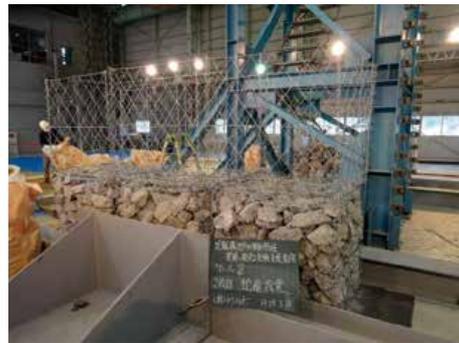
写真 20(1) 蛇籠壁の製作から実験終了まで

(g) 1段目蛇籠の中詰め (Case A)

(h) 1段目蛇籠の中詰め (Case B)

(i) 1段目蛇籠施工完了 (Case A)

(j) 1段目蛇籠施工完了 (Case B)

(k) 2段目蛇籠設置 (Case A)

(l) 2段目蛇籠設置 (Case B)

製(φ3.2 mm、網目は13 cm)を用いた。蛇籠中詰め材は平均で18 cmの割栗石を用い、1つずつ手積みにより蛇籠擁壁を構築した。籠枠のたわみや孕み出しを防止するため、写真18に示すように、籠内部の中間高さ付近に張り線を設置した。また、擁壁下端は、H鋼で固定端とした。試験体の概要を表15に示す。

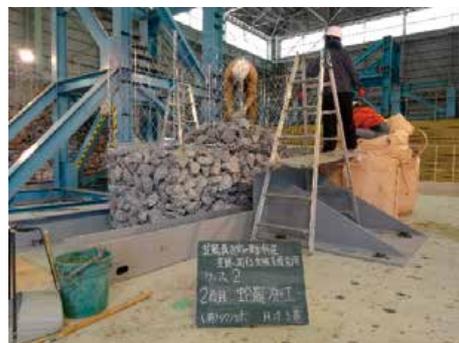
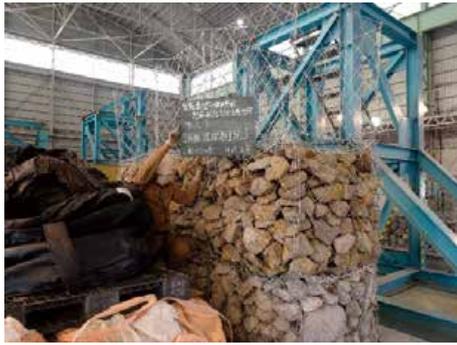
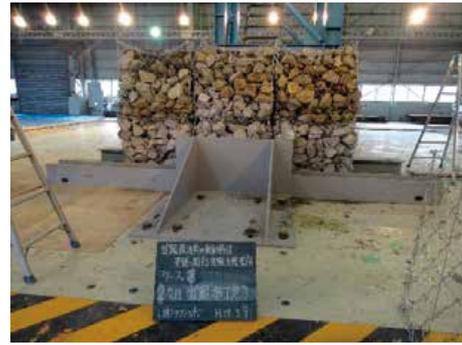
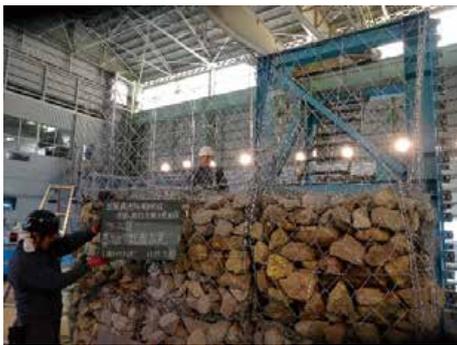
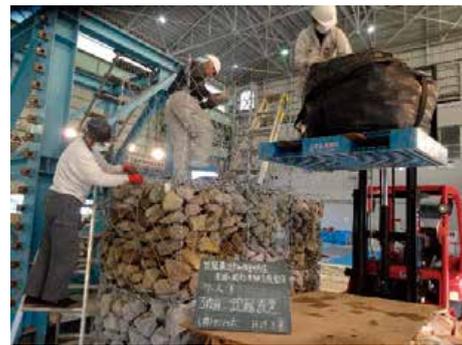
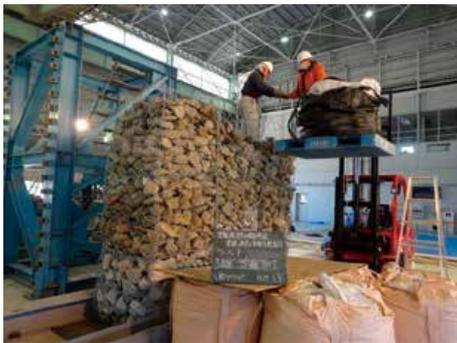
写真 20(2) 蛇籠壁の製作から実験終了まで

(n) 2段目蛇籠の中詰め (Case B)

(o) 2段目蛇籠施工完了 (Case A)

(p) 2段目蛇籠施工完了 (Case B)

(q) 3段目蛇籠設置 (Case A)

(r) 3段目蛇籠設置 (Case B)

(s) 3段目蛇籠の中詰め (Case A)

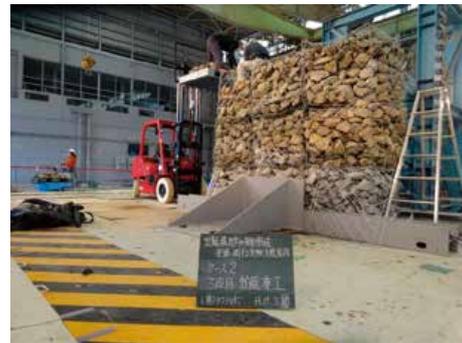
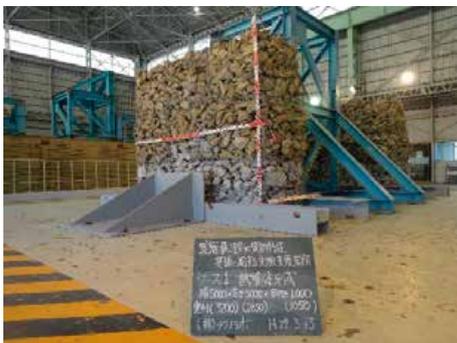
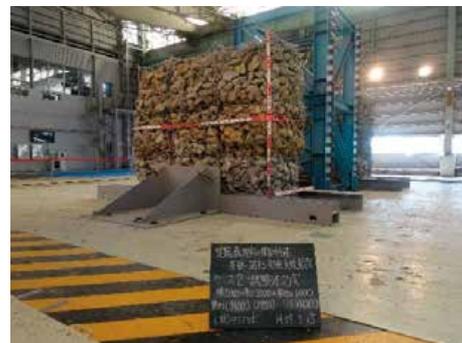
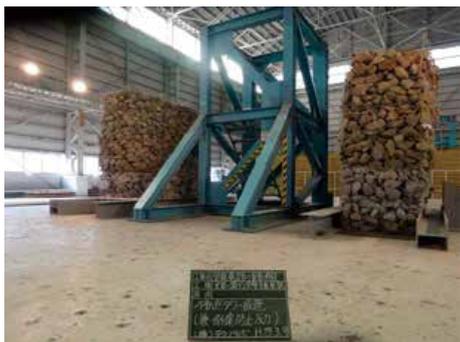
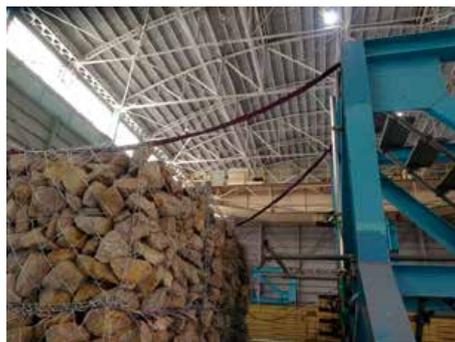
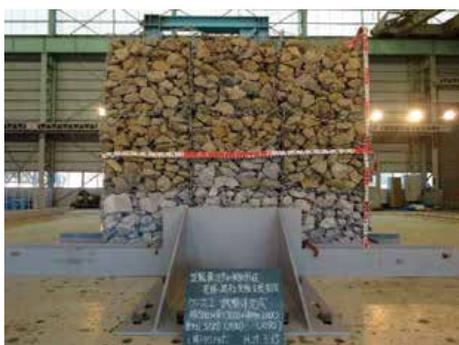
写真 20(3) 蛇籠壁の製作から実験終了まで

(t) 3段目蛇籠の中詰め (Case B)

(u) 2段目蛇籠施工完了 (Case A)

(v) 2段目蛇籠施工完了 (Case B)

(w) 3段目蛇籠施工完了 (Case A)

(x) 3段目蛇籠施工完了 (Case B)

(y) 安全対策として不動点タワーの設置および転倒防止 (Case A)

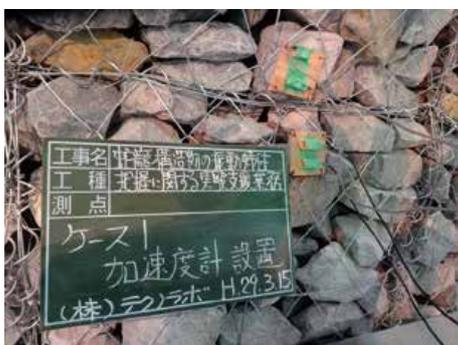
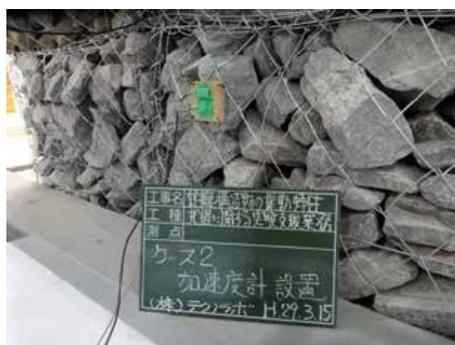
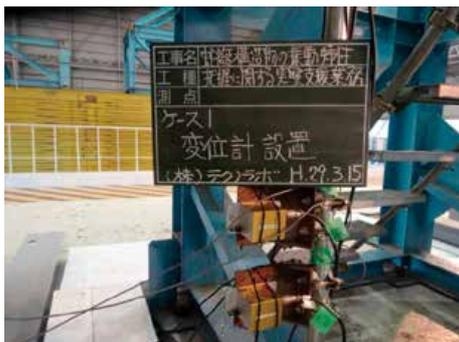
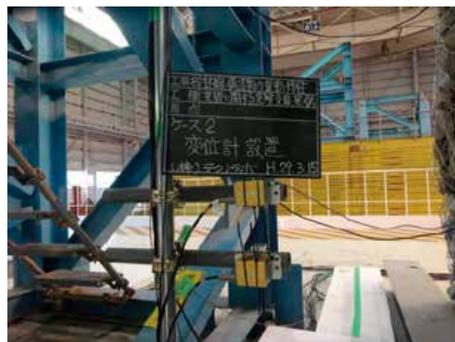
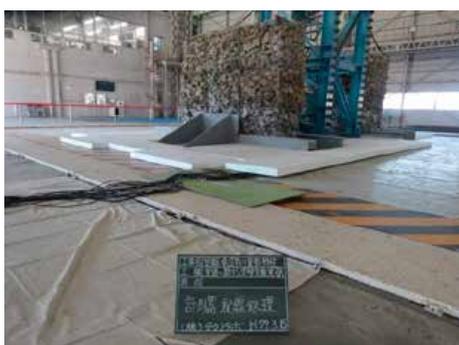
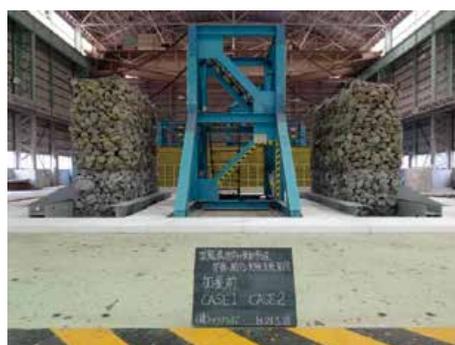
写真 20(4) 蛇籠壁の製作から実験終了まで
Photo 20(4) Process from the construction of the gabion wall to the end of the experiment.

(aa) 加速度計設置 (Case A)

(ab) 加速度計設置 (Case B)

(ac) 変位計設置 (Case A)

(ad) 変位計設置 (Case B)

(ae) センサ配線

(af) 加振前の様子

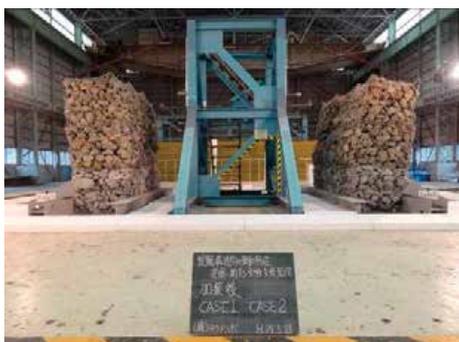
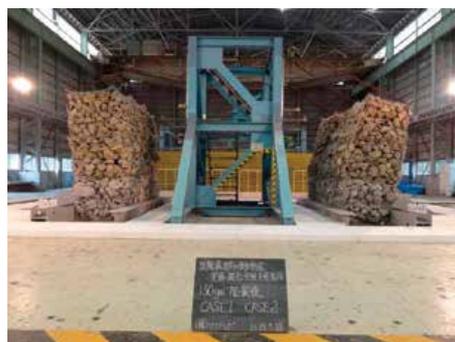
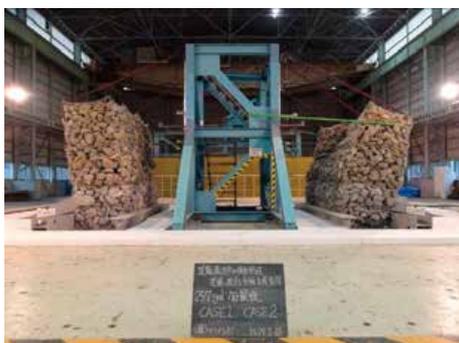
写真 20(5) 蛇籠壁の製作から実験終了まで

(ag) 65 gal 加振後

(ah) 130 gal 加振後

(ai) 203 gal 加振後

加振時には、加速度と変位の計測による動的挙動を把握するとともに、加振前と各加振終了後、3D レーザー測量を実施し、蛇籠擁壁の残留変形を調べた。また、サウンディング試験を実施し、蛇籠背後地盤の破壊形態について調査した。以下に、本実験

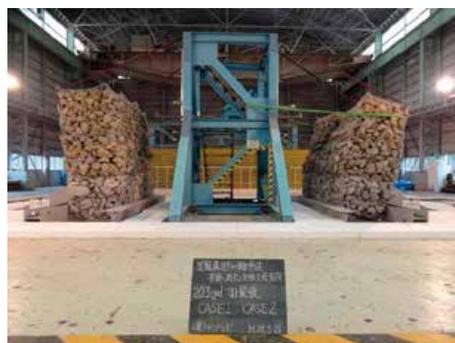
(aj) 257 gal 加振後

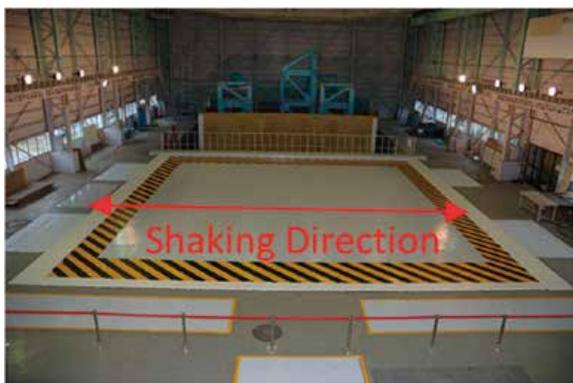
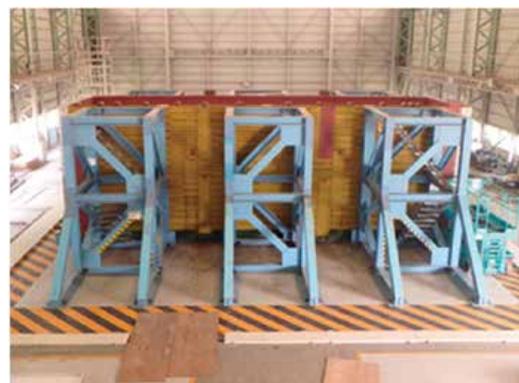
写真 21 実験設備
Photo 21 Experimental devices.

写真 21 に使用した振動台の状況写真を示す。使用した振動台は、表 21 に示す様に、14.5 m×15.0 m (搭載可能エリアは 12.0 m×12.0 m) のテーブルサイズを有し、搭載重量は最大で 4,900 kN、また、加振能力として、4,900 kN 搭載時に約 0.5 G (490 Gal)、2,450 kN 搭載時に 0.8G (784 Gal) の加速度、またストロークは ±22 cm の仕様である。また、振動台上にセットする実験用の土槽は、内寸法で高さ 4.0 m、幅 3.1 m、長さ 11.6 m のサイズである。

(a) Shake table

(b) Soil container

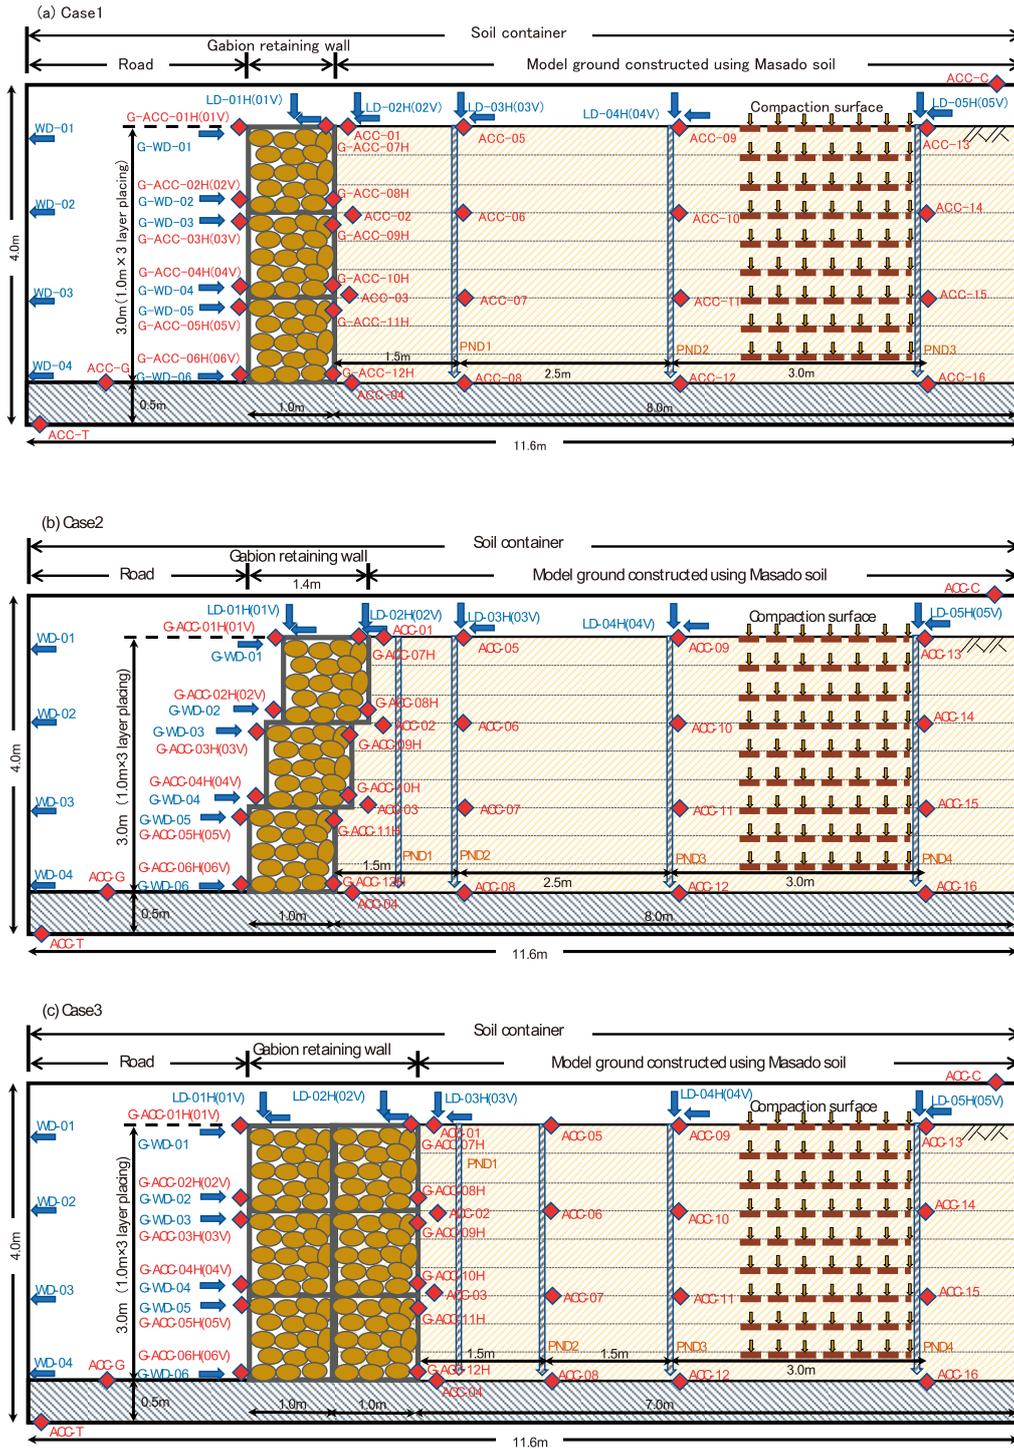
図 43 実大実験断面図
 Fig. 43 Cross-section of full-scale model experiment.

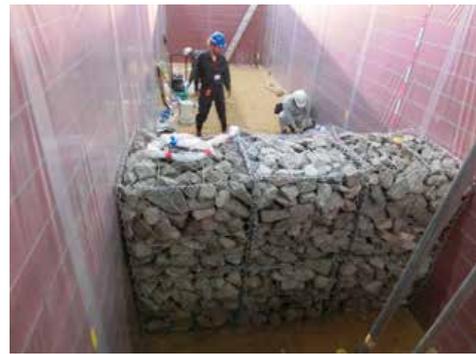
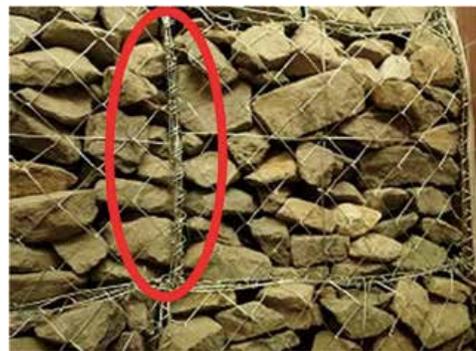
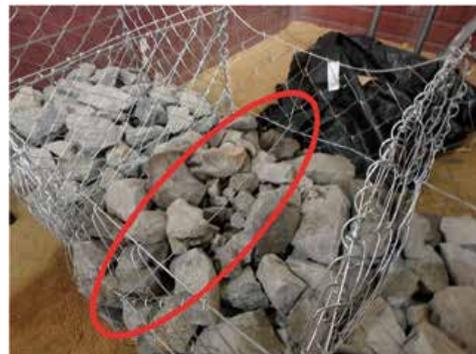
写真22 蛇籠擁壁施工状況

れたが、隣り合う蛇籠同士は縦横ともに緊結がなされているものが多数であったことを確認している。そこで、本実験では、写真22に示すように、3ケースの構造形式は異なるが、隣り合う蛇籠同士、および上下の蛇籠同士は針金で結合するとともに、たわみ防止のため、蛇籠内部に張線を使用し固定した。また、2段目と3段目に準じ、擁壁を構築していったが、その過程で蛇籠前面に孕み出しが生じないように当て板で補強し、中詰め材を充填後、板を引き抜いた。なお、この当て板は、調査現場では使われていない。

(a) 蛇籠擁壁施工状況全景 (Case1)

(b) 蛇籠同士の結合

(c) 蛇籠内に設置した張線

模型地盤については、図43に示した通り、土槽内に層厚50cmの基礎地盤を造成し、その上にまさ土を撒き出し転圧した(写真22(a))。この際、蛇籠背面に不織布を当てて土砂の流出を防いだ。1層あたりの撒き出し厚を30~35cmとし、9~10層(3.0m相当)造成した。転圧回数は予備実験の結果、図44に示す様に施工性を考慮し、締固め度 D_c が確実に90%以上となる最低限の回数として5回と定めた。模型地盤造成時の平均含水比 w_c は5.2%であり、最適含水率 w_{opt} より低かったものの、概ね D_c が90%程度の背後地盤を造成することができた。

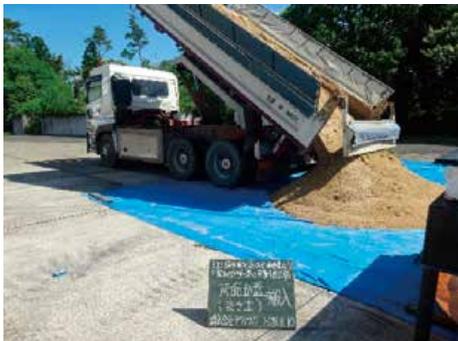
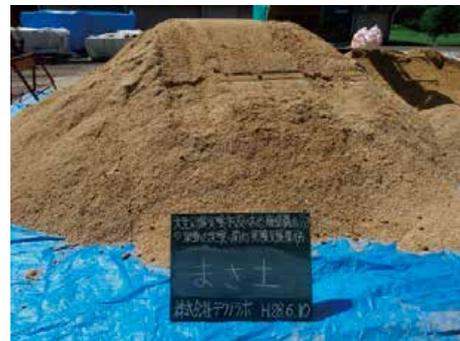
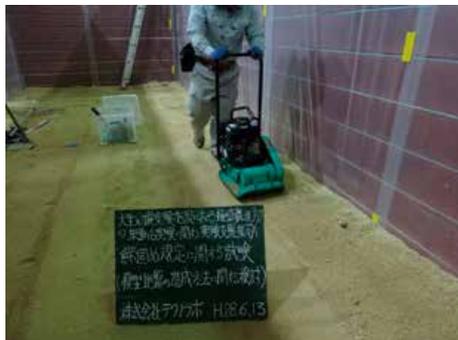
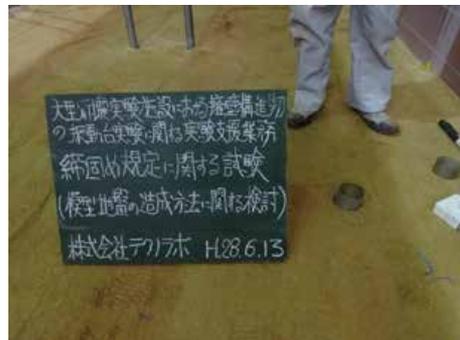
写真 23(1) 実験の準備から終わりまで

(a) まさ土の納入

(b) 試験施工(締固め規定に関する試験)

なお、一連の施工過程について、参考までに、順を追って写真23に示しておく。
