蛇籠を用いた耐震性道路擁壁の実大振動台実験 および評価手法の開発

Full-Scale Model Experiment and Development of Evaluation Method for Earthquake-Resistant Road Retaining Wall Using Gabions

防災科学技術研究所研究資料 第四二六号

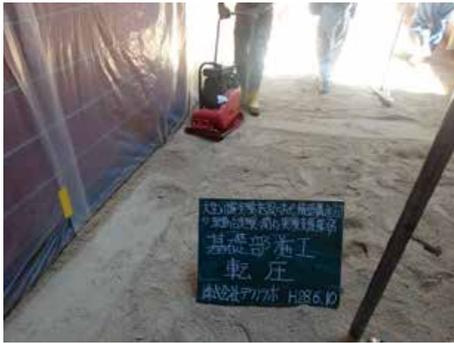
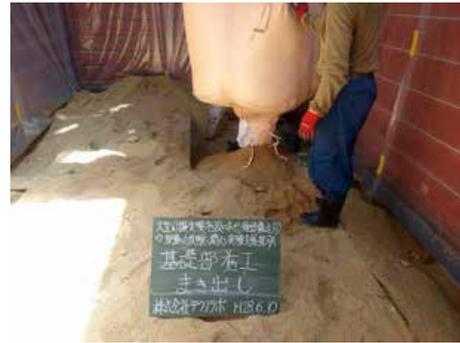
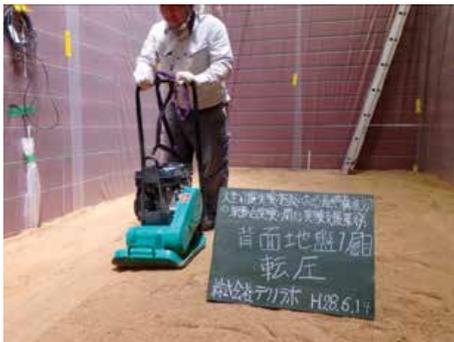
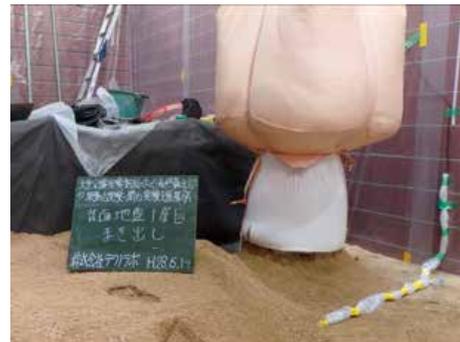
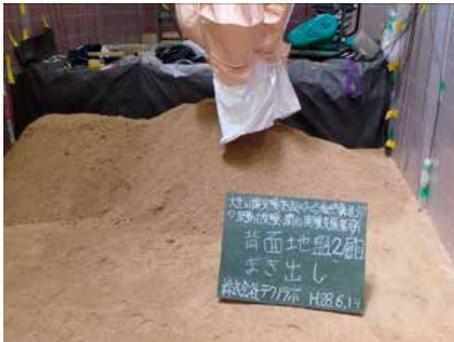
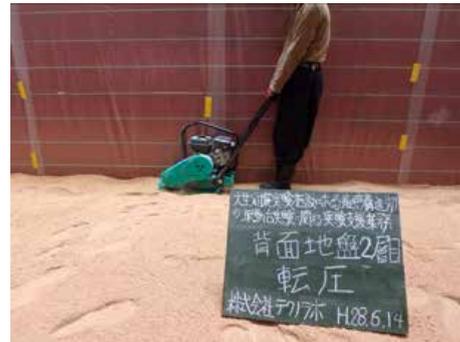
写真 23(2) 実験の準備から終わりまで
Photo 23(2) Process from preparation to end of experiment.

(c) 基礎部施工

(d) 背後地盤1層目施工

(e) 背後地盤2層目施工

(f) 背後地盤9層目施工

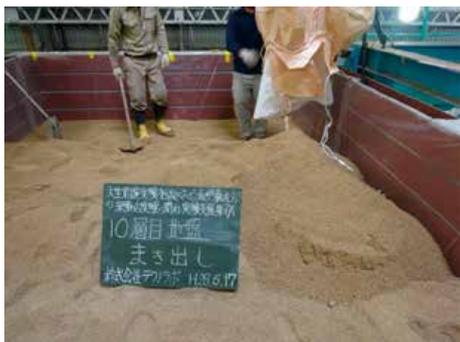
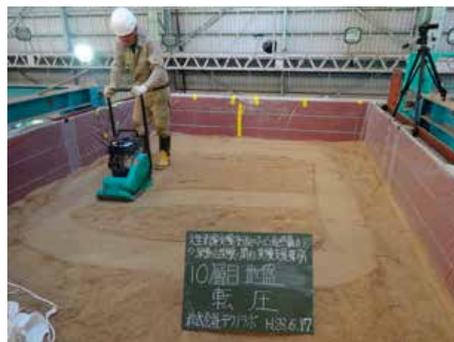
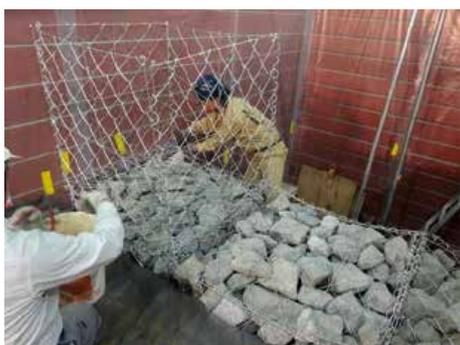
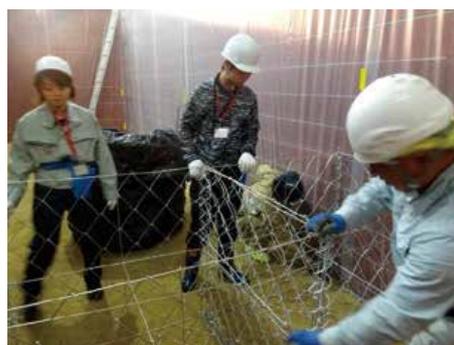
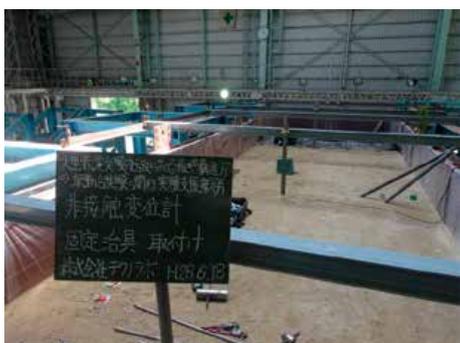
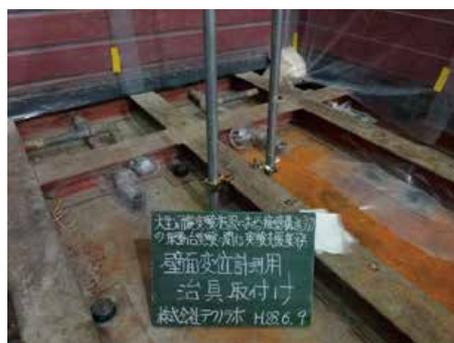
写真 23(3) 実験の準備から終わりまで
Photo 23(3) Process from preparation to end of experiment.

(g) 背後地盤 10 層目施工

(h) 蛇籠擁壁の施工

(i) センサ取付け治具の設置

(j) 蛇籠への加速度計設置

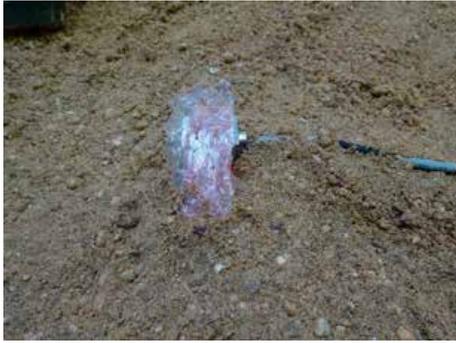
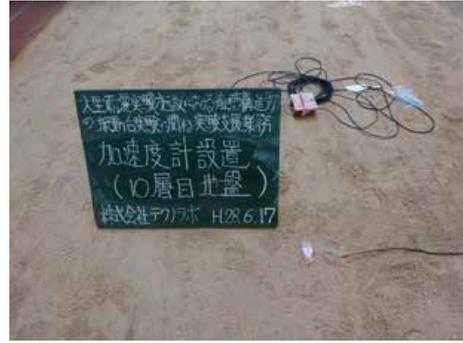
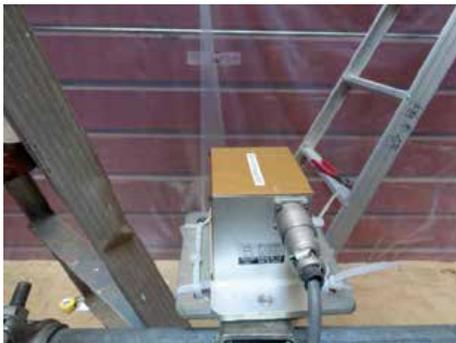
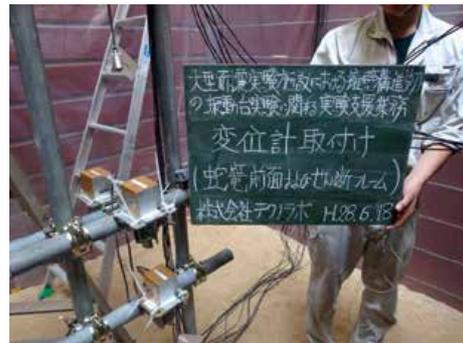
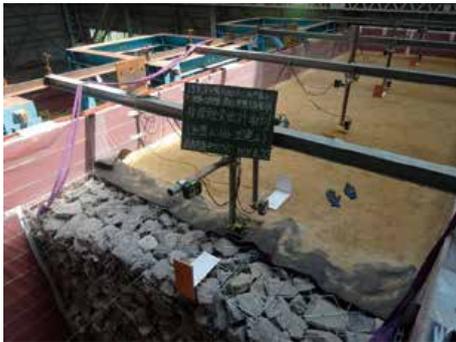
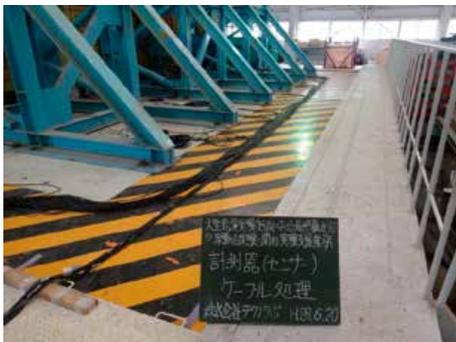
写真 23(4) 実験の準備から終わりまで
Photo 23(4) Process from preparation to end of experiment.

(k) 背後地盤加速度計設置

(l) 変位計設置(蛇籠および土槽)

(m) レーザー変位計設置(蛇籠および地盤上)

(n) センサーケーブル配線

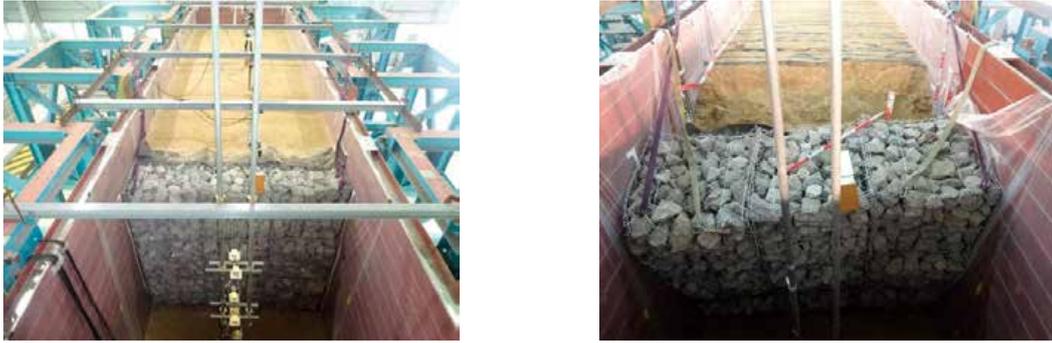
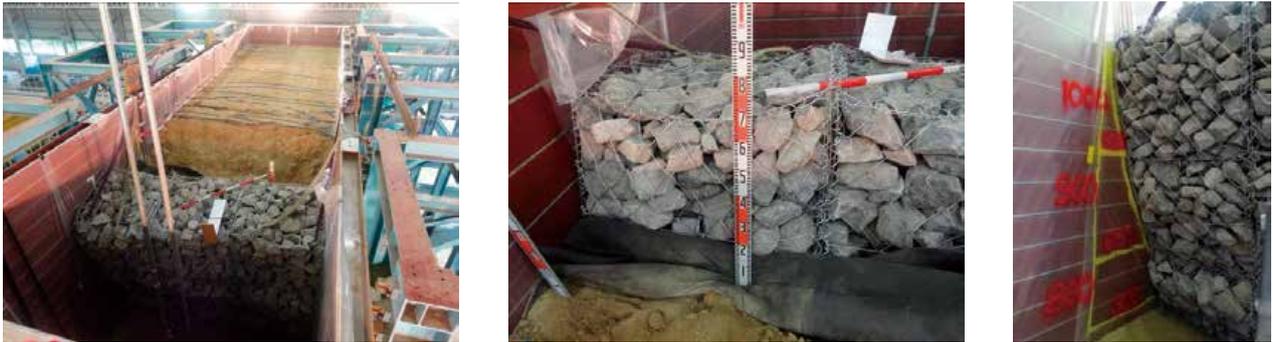
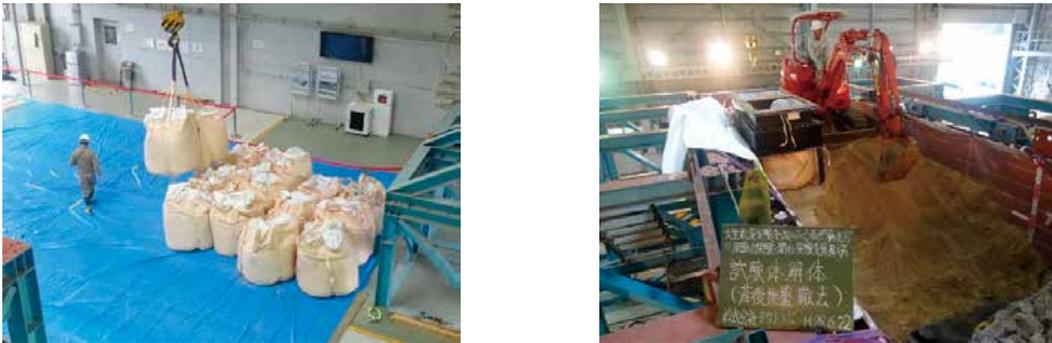
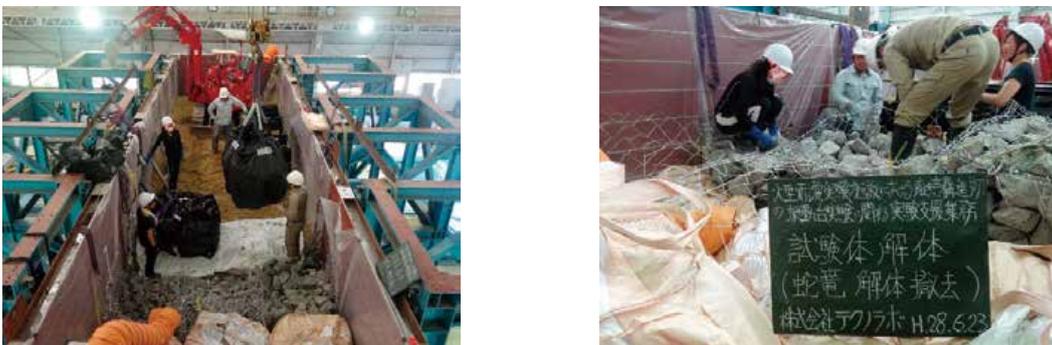
写真 23(5) 実験の準備から終わりまで

(o) Case1 における加振前(左)および加振後(右)

(p) 解体前損傷観察(左から前面からの全景, 擁壁背後および擁壁前面)

(q) 背後地盤解体・搬出

(r) 蛇籠解体・搬出

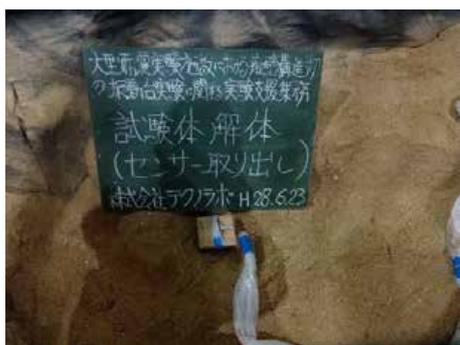
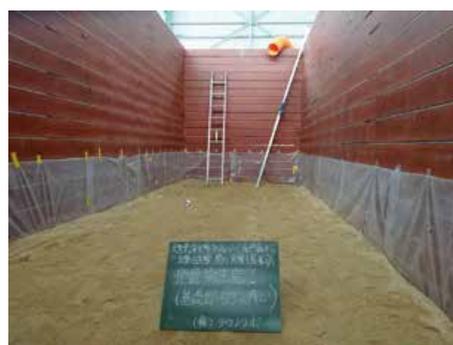
写真 23(6) 実験の準備から終わりまで
Photo 23(6) Process from preparation to end of experiment.

(s) センサ取り出(左)および地盤解体・撤去完了(右)

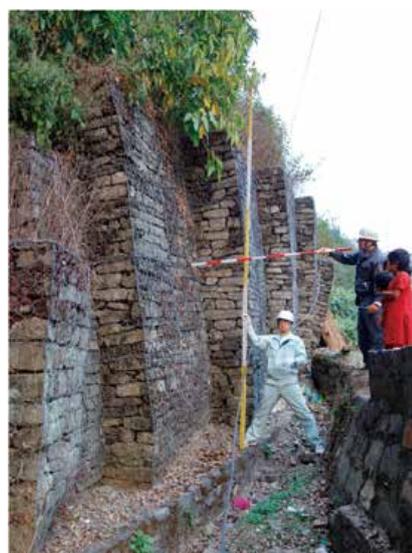
写真 24 蛇籠間のずれ (No.50)
Photo 24 Gap between gabions (No.50).

調査地における地震動についての詳細が不明であったため, 写真 24 に示すよう蛇籠擁壁が傾斜し, 蛇籠間のずれが生じるようなケースを対象に, 蛇籠自体の応答変位が主たる被害要因となることを想定した加振条件を設定することとした. そこで, 本実験の加振で用いた入力波は, 蛇籠擁壁の共振周波数に近い 3 Hz の正弦波とし, 漸増部, 定常部および漸減部で構成される波を用いた. 波形については, 後述の実験結果について示す図 48 ~ 図 50 に示されている. 加振時には, 表 19 に示すように, 目標入力加速度の振幅を 4 段階に分けて加振を行った.

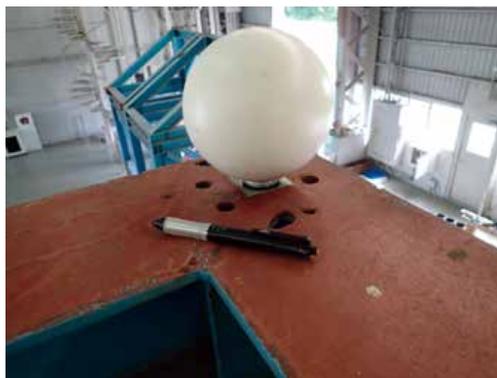
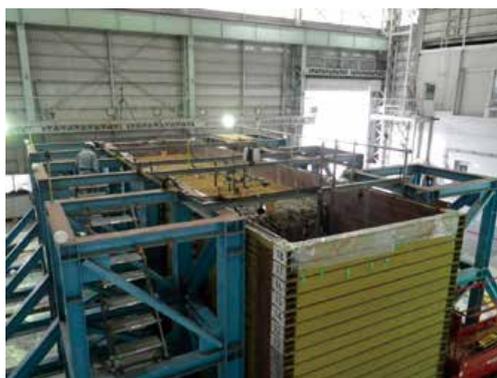
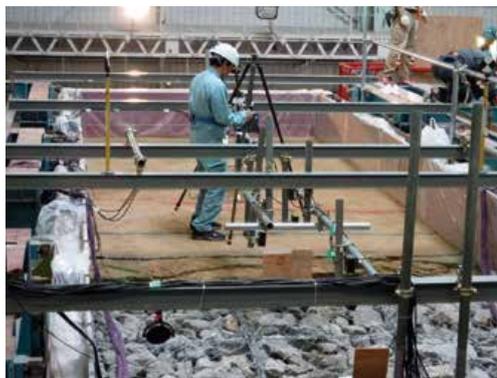
写真 25 3D レーザー計測の概要

(a) ターゲット

(b) ターゲット設置状況

(c) 測定状況

写真25に3Dレーザー計測の概要を示す。ターゲットは直径14 mmであり、土槽の各地点から計測したデータを合成するためのもので、統合した点群データを作成した。合成はFARO社製SCENEを使用し、計測データをSCENEに取り込み、前処理(ターゲットの算出、FOCUS内蔵カメラで撮影した写真を点群へ色付け)を行った後、合成を行った。なお、途中の計測時は、写真撮影を行わないため、色なしの点群となる。全地点からのデータを合成した結果を図47に示す。

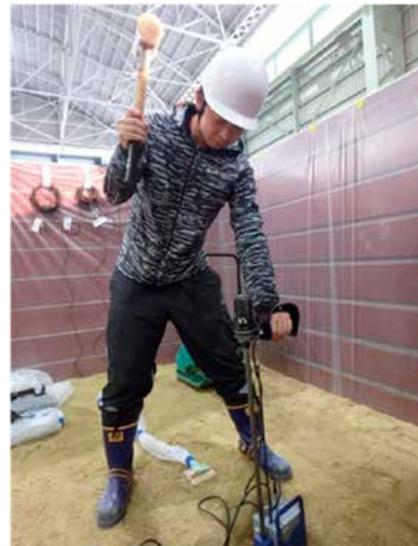
写真26 軽量簡易動的貫入試験実施状況
Photo 26 Execution of lightweight simple dynamic penetration testing.

め地盤の評価に多く利用されている調査手法であり、写真26に示すように、狭隘地での実施が可能で、ハンマーによる任意の打撃力でロッドとその先端に接続した先端コーンを地盤に打ち込み、その時の1打撃毎の動的貫入抵抗値 q_d を求めることが出来るため、空間分解能が高いデータを取得できる³⁶⁾。

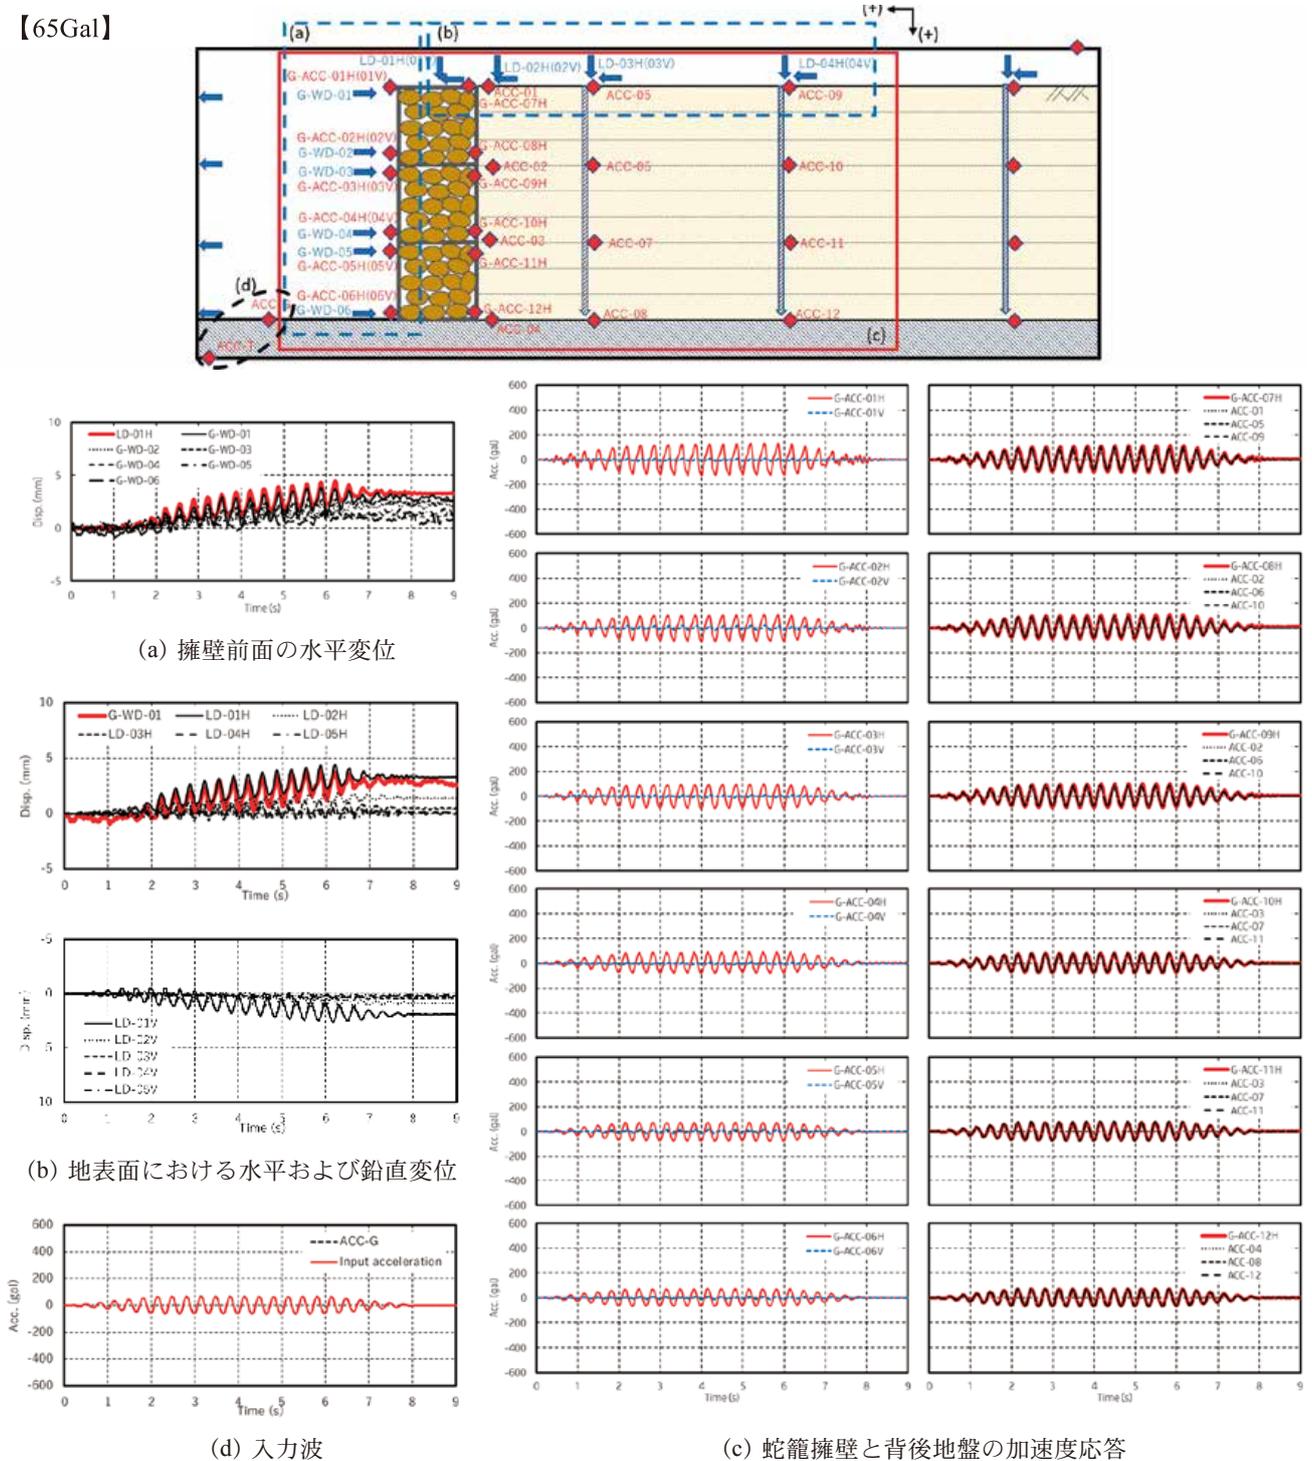
図 48(1) 時刻歴データ (Case1)
Fig. 48(1) Time history data (Case1).

各図 (a) に示す最上段の蛇籠擁壁天端 (G-WD-01, LD-01H) および (b) における背後地盤地表面 (LD-02H~05H, LD-02V~05V) の水平および鉛直変位の時刻歴を見ると、ケースごとに異なるものの、加振に伴い擁壁前面への水平変位量と地表面沈下が増大し

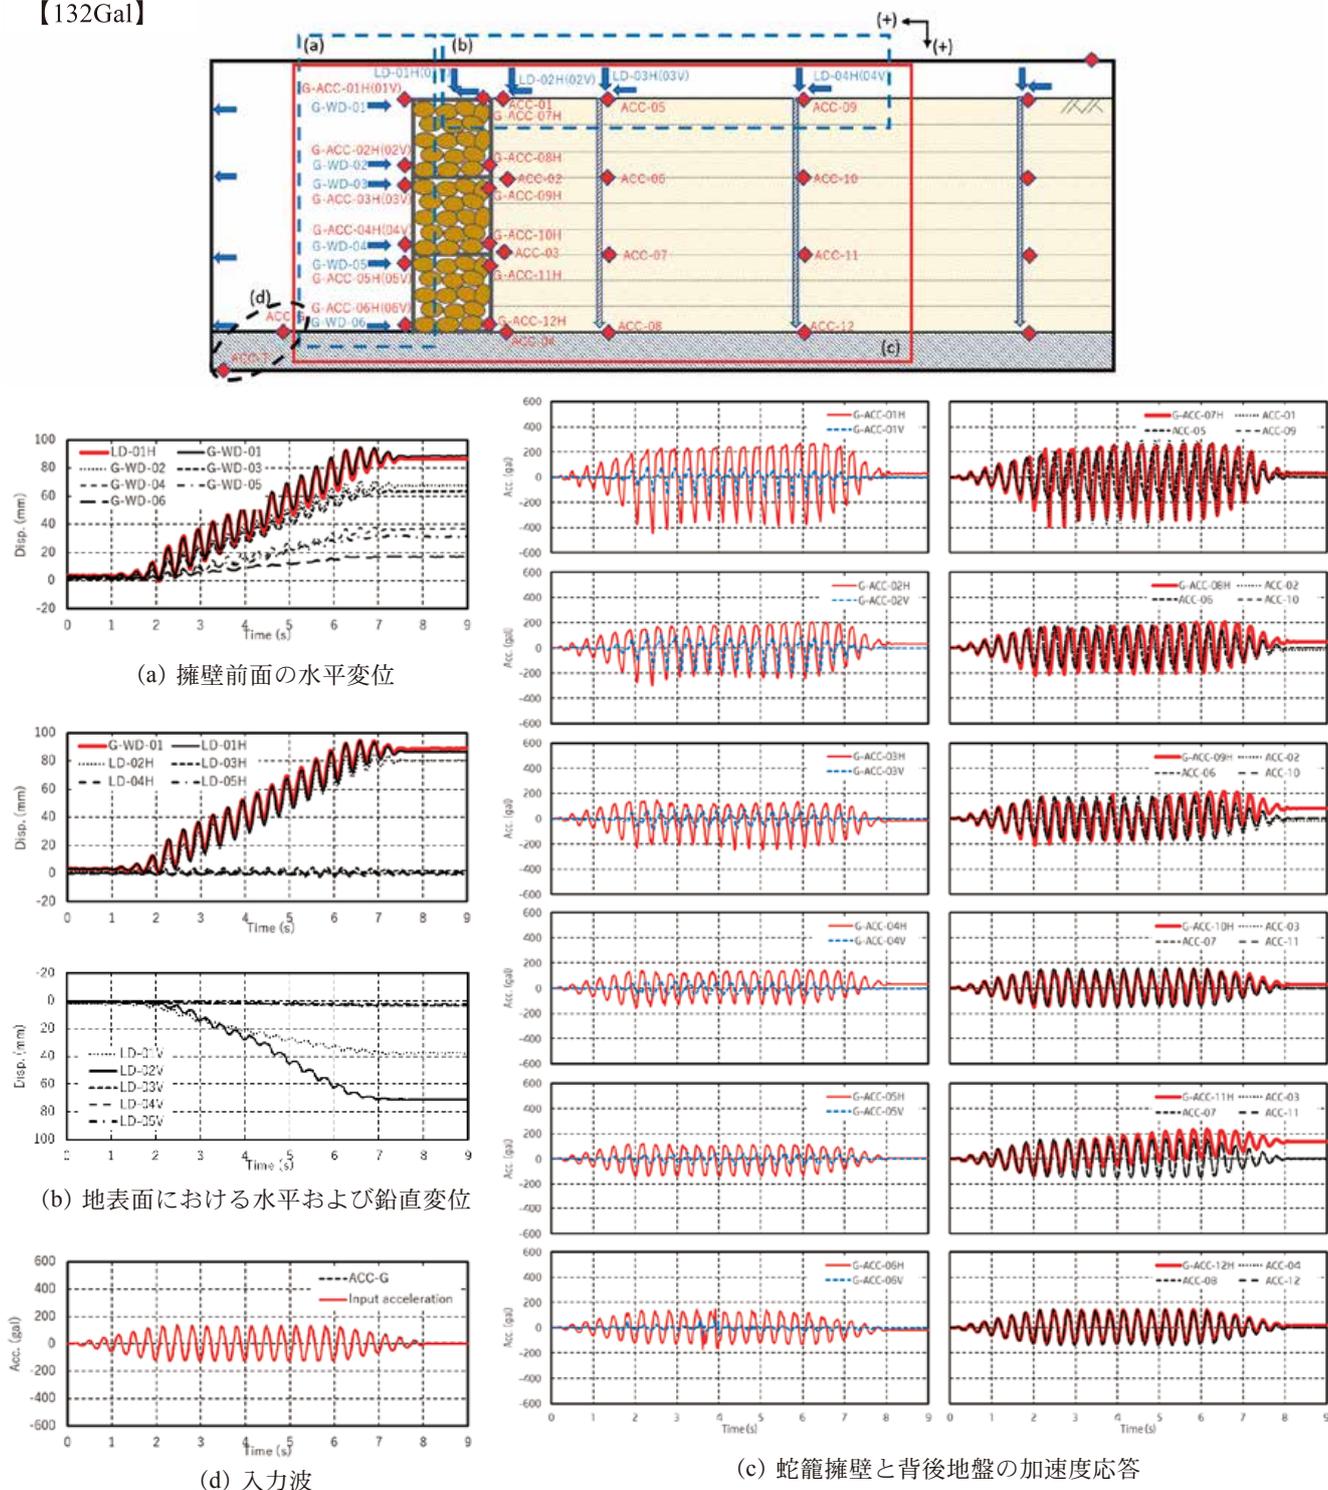
図48(2) 時刻歴データ (Case1)
Fig. 48(2) Time history data (Case1).

ていく様子がわかる。また、同図 (c) における擁壁前面と擁壁背後地盤の加速度応答を見ると、下部から上部にかけて、加速度が増幅して伝わっている様子がわかる。また、擁壁背面側に着目すると、擁壁上部において、直近の模型地盤よりも蛇籠の加速度

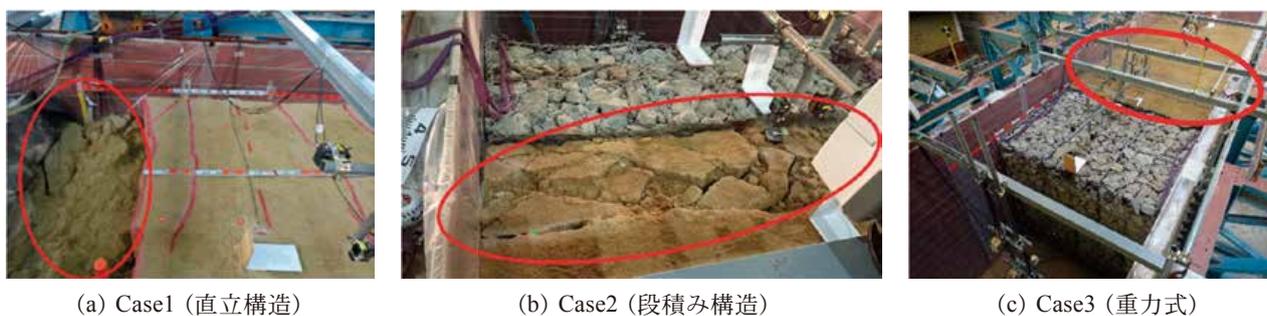
写真 27 加振後の背後地盤の損傷状況
Photo 27 Damage situation the model ground behind the gabion wall after shaking tests.

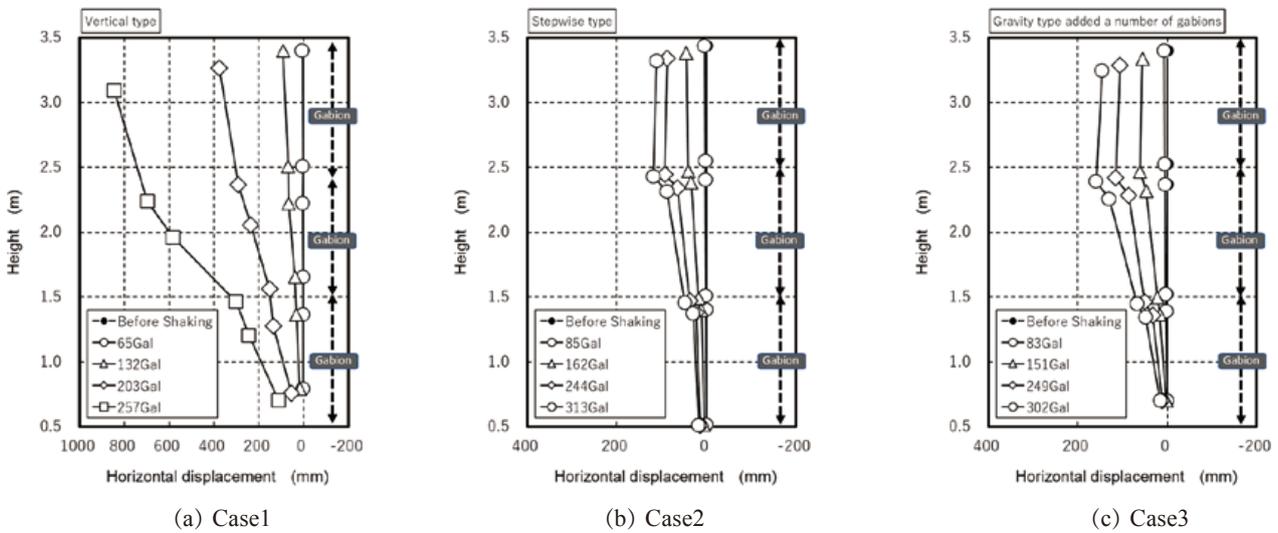
図53 蛇籠擁壁前面の変形の様子
Fig. 53 Deformation of the front of the gabion retaining walls.

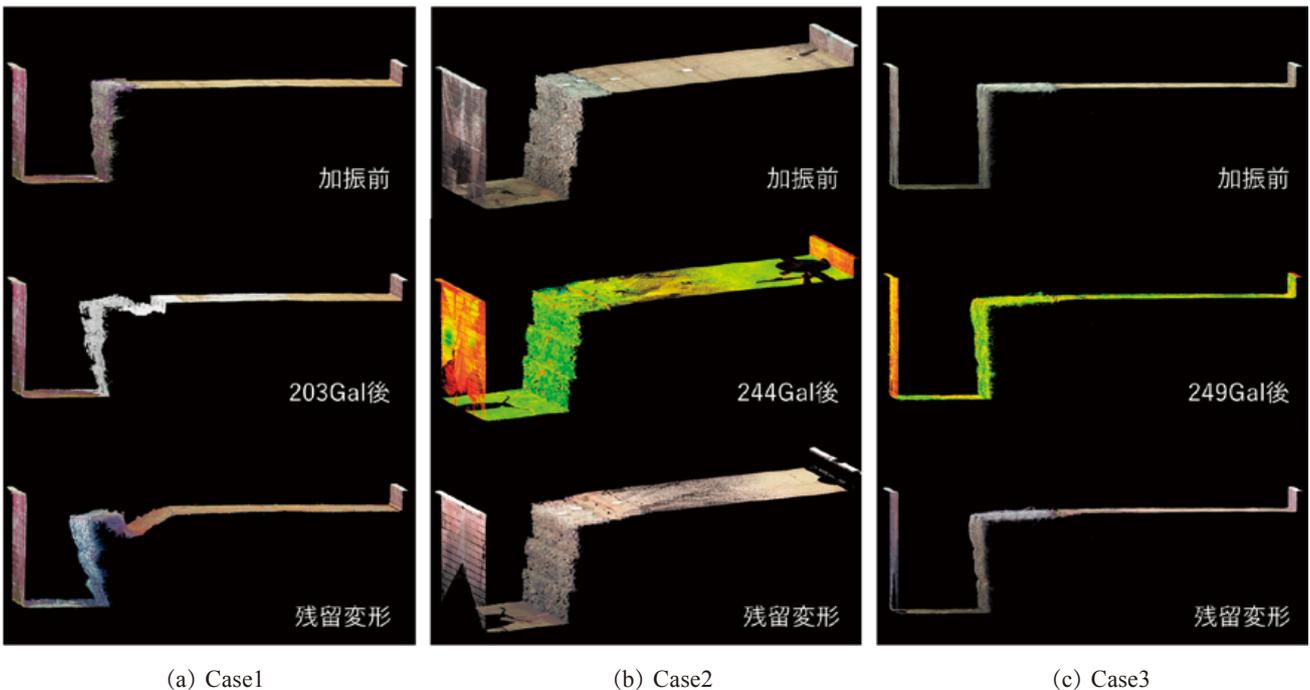
図54 3Dレーザー計測結果
Fig. 54 Results of 3D territorial laser measurements.

実大模型全体の残留変形傾向を確認するため、3Dレーザー計測による加振前、3回目の加振および最終加振後残留変形の様子を図54に示す。また、図55に加振前残留変形の比較を示す。各ケースともに、4回の正弦波加振により変位が累積した結果

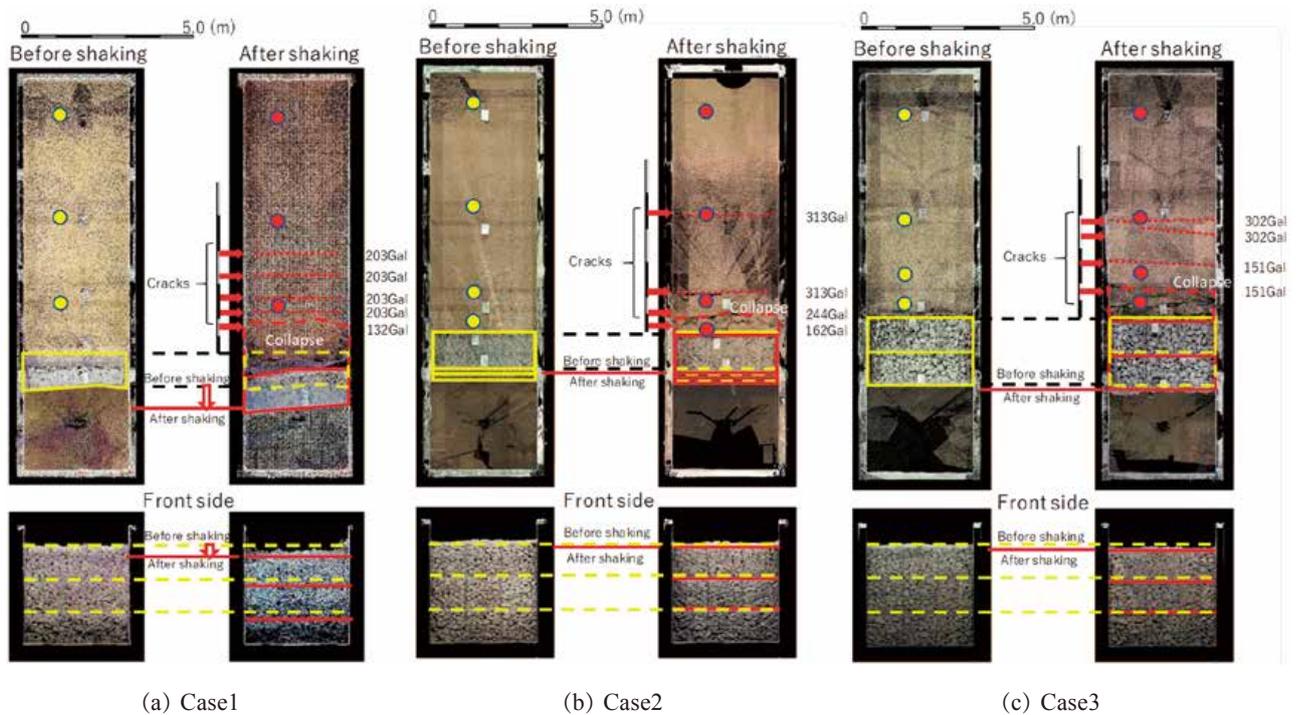
図56 3D レーザー計測によるオルソ(○: PANDA 調査箇所)
Fig. 56 Orthophoto made by 3D terrestrial laser measurement (○: survey spots by PANDA).

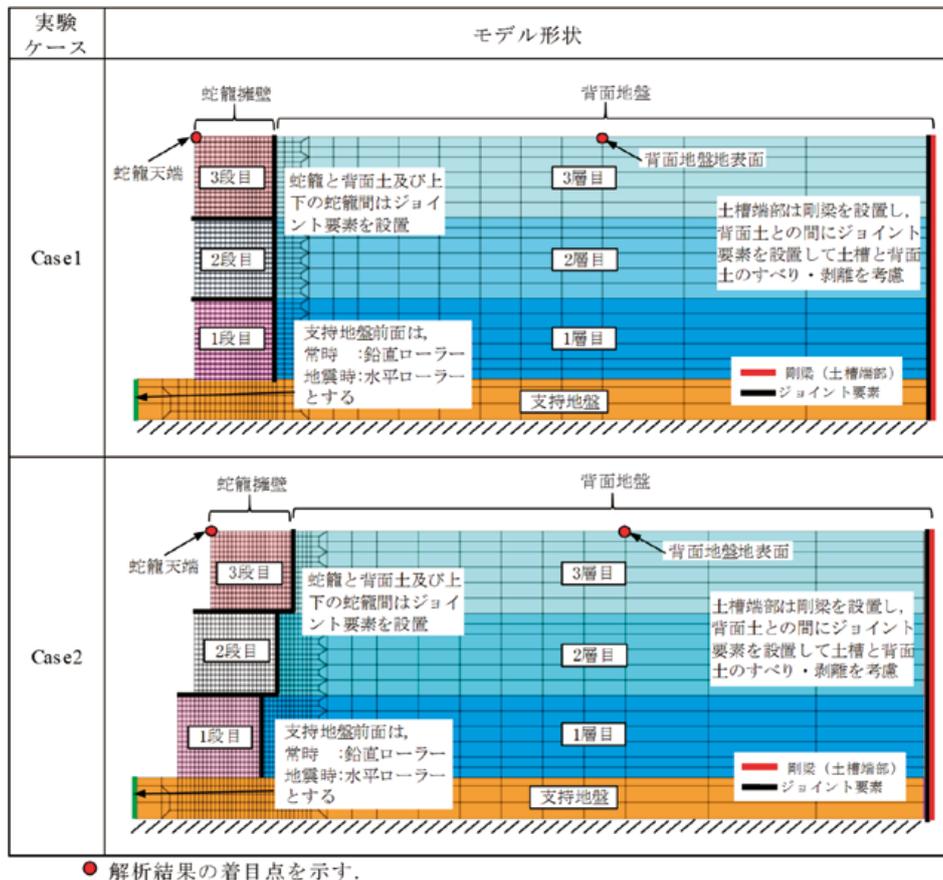
図58 解析モデル
Fig. 58 Analysis model.

解析は地震前の常時状態を表現するための初期応力解析と、動的解析によった。初期応力解析は、施工ステップを考慮した施工段階解析とした。図58に実験Case1, Case2に対する解析メッシュ図を示す。初期応力解析では、支持地盤施工⇒1段目蛇籠設置

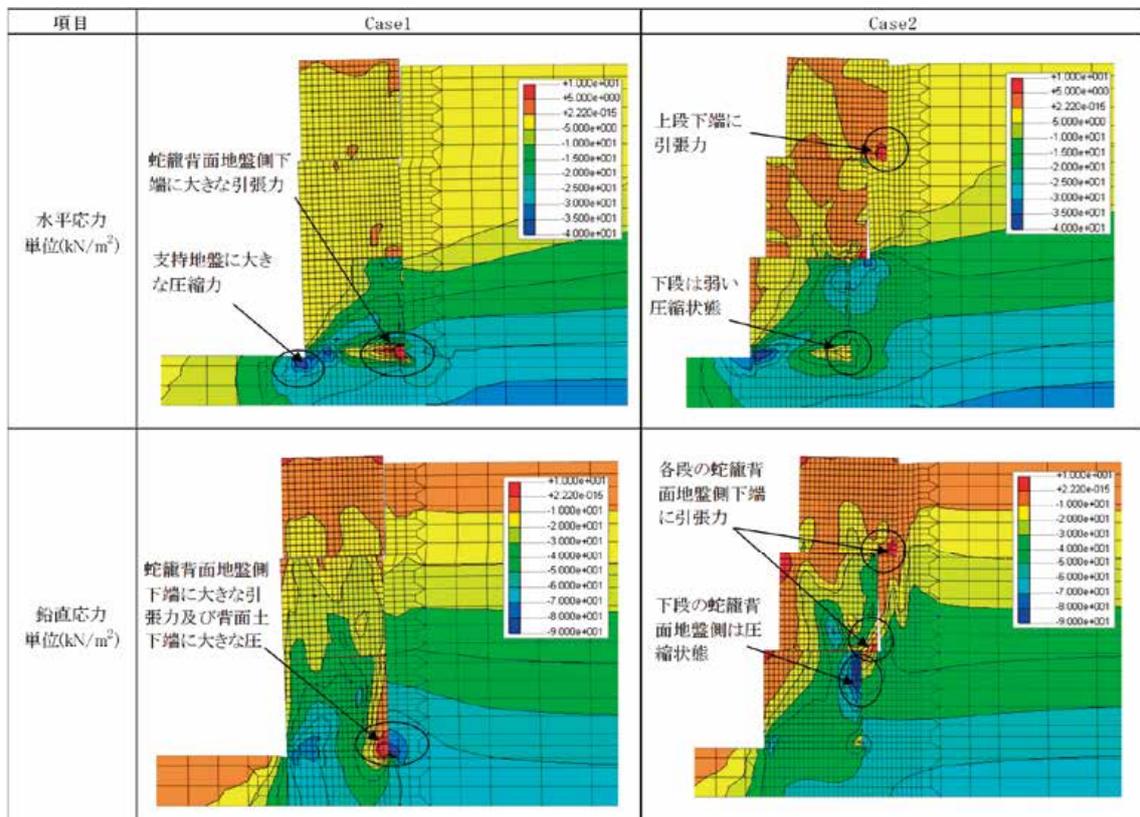
図66 静的解析による常時の水平および鉛直応力(変形倍率10倍)
Fig. 66 Horizontal and vertical stress by static analysis (deformation magnification 10 times).

れは、Case2の蛇籠形状および中詰材と背面地盤の重量差によるものである。すなわち、施工段階において蛇籠中詰材より単位体積重量の大きい背面地盤を盛り立てた段階で蛇籠下の地盤に隙間が生じる。これに伴い蛇籠が背面地盤側にもたれ沈下を起こすことで両者の摩擦によるせん断力が発生する。この段階で背面地盤の蛇籠近傍はほぼ降伏しており、剛性は大きく低下している。その後、慣性力を作用させると、これにより倒れこんだ蛇籠と背面地盤の摩擦により、蛇籠中詰材よりも剛性の小さくなった背面地盤側に大きなせん断力と引張力が作用する。このため、蛇籠の極近傍位置でクラックが発生し、比較的背面部より近い位置で崩壊が生じる。Case1ではこのような現象は起きにくい。蛇籠擁壁自体の安定上の問題から倒れこみ量は大きくなり、背面地盤も不安定化していくものと考えられる。図66および図67には震度0.2の条件に対して蛇籠擁壁の

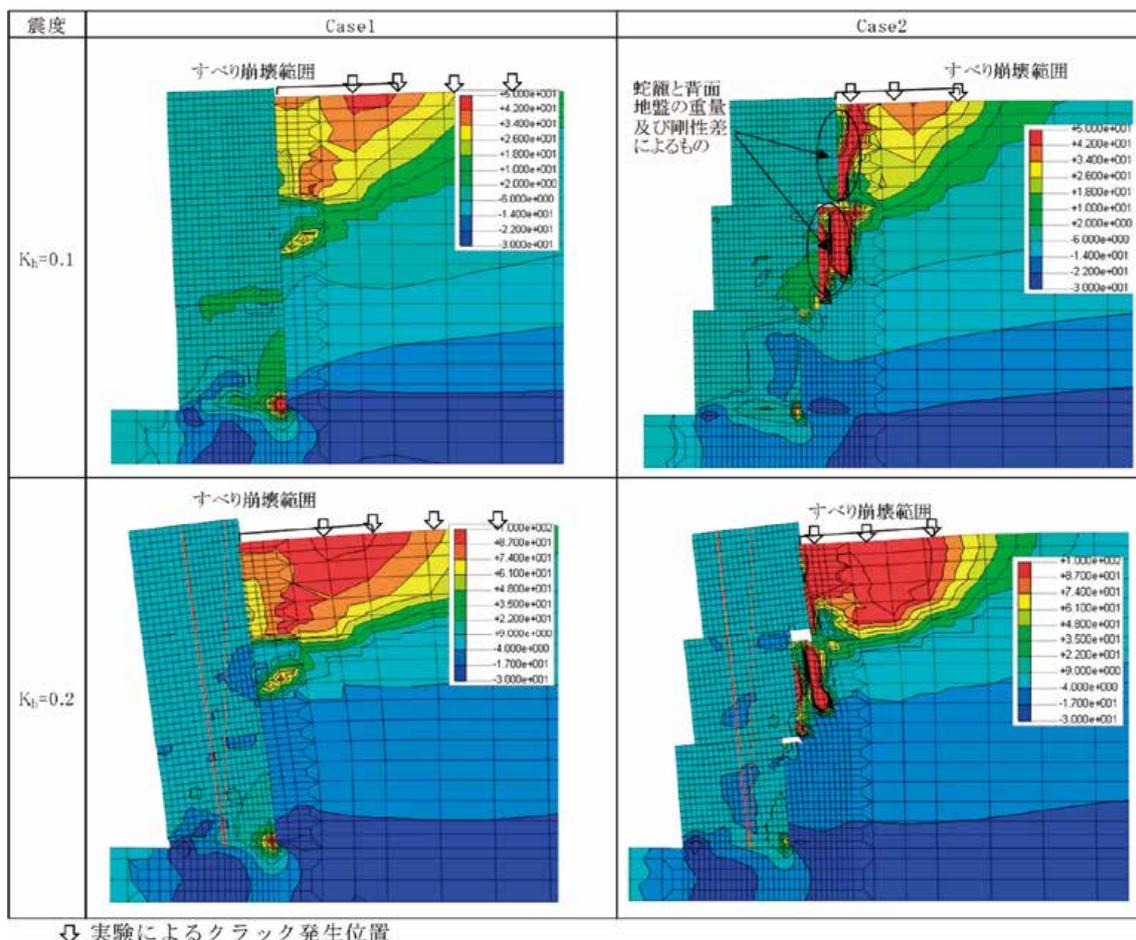
図67 水平慣性力作用時の最小主応力(変形倍率10倍)

図67は、水平慣性力を作用させた時の最小主応力を示したものである。この図でも図66と同様に倍率10倍で変形モードを示している。図中には先の実験で得られた背面地盤の損傷状況より、クラックの発生位置および最終加振後の滑り崩壊範囲を示した。最初のクラックは、Case1で擁壁から70cmの位置で生じているのに対し、Case2でのクラック発生位置は蛇籠擁壁の極近傍である11cmの位置

Case2 における解析結果の不適合については、図 67 および図 68 で示した通り蛇籠擁壁と背面地盤の間に局所的な引張応力およびせん断応力が作用しており、目視では確認できないが比較的低い加振レベルでも蛇籠擁壁の極近傍に破壊面が発生している可能性がある。このため Case1 の加振レベルの大きい場合と同様に、蛇籠天端の変位は累積して大きくなるような挙動となるものであろう。ただし、Case2 では局所的な破壊挙動はあるものの、先に示した通り全体の安定挙動の観点で見ると Case1 よりも優れるものと考えられる。図 74 には図 67 および図 68

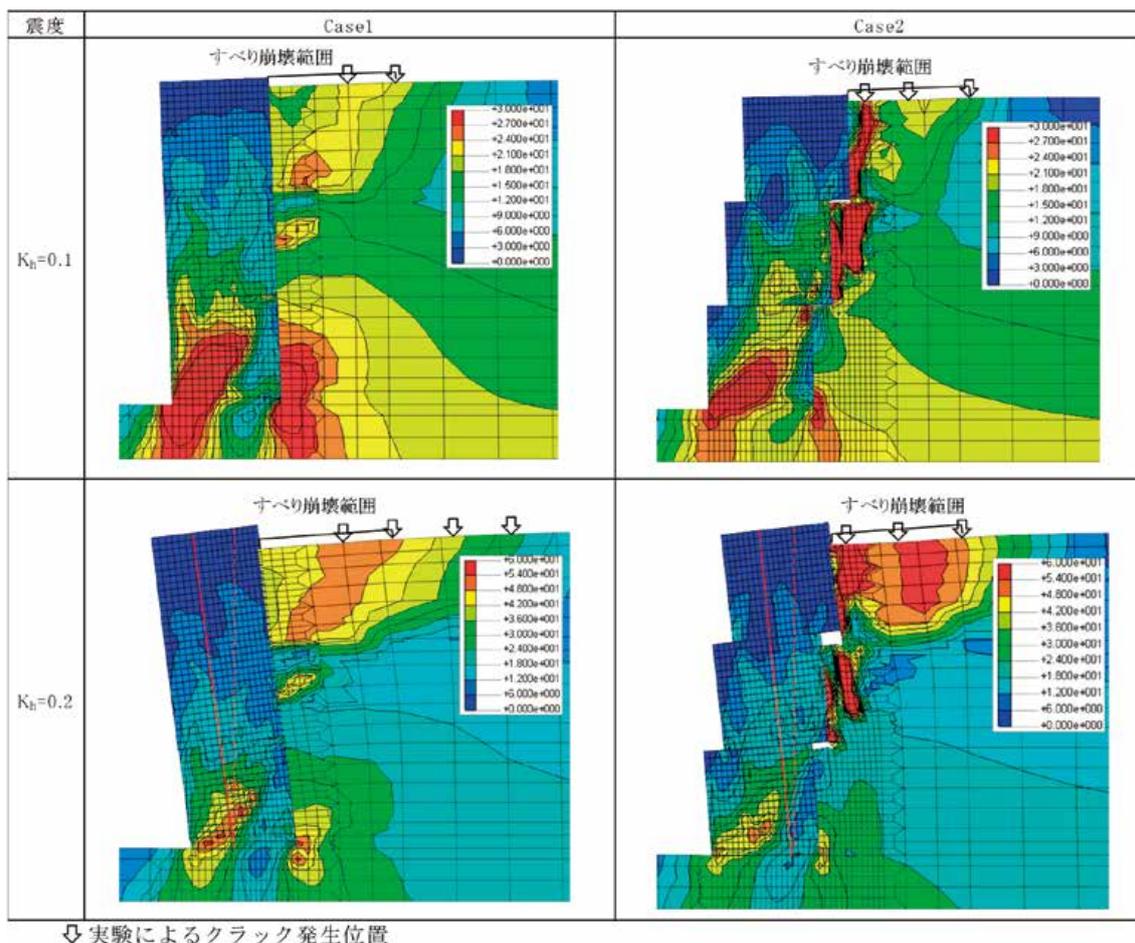
図 68 水平慣性力作用時の最大せん断応力 (変形倍率 10 倍)
 Fig. 68 Maximum shear stress at the time of horizontal inertial force action (deformation magnification 10 times).

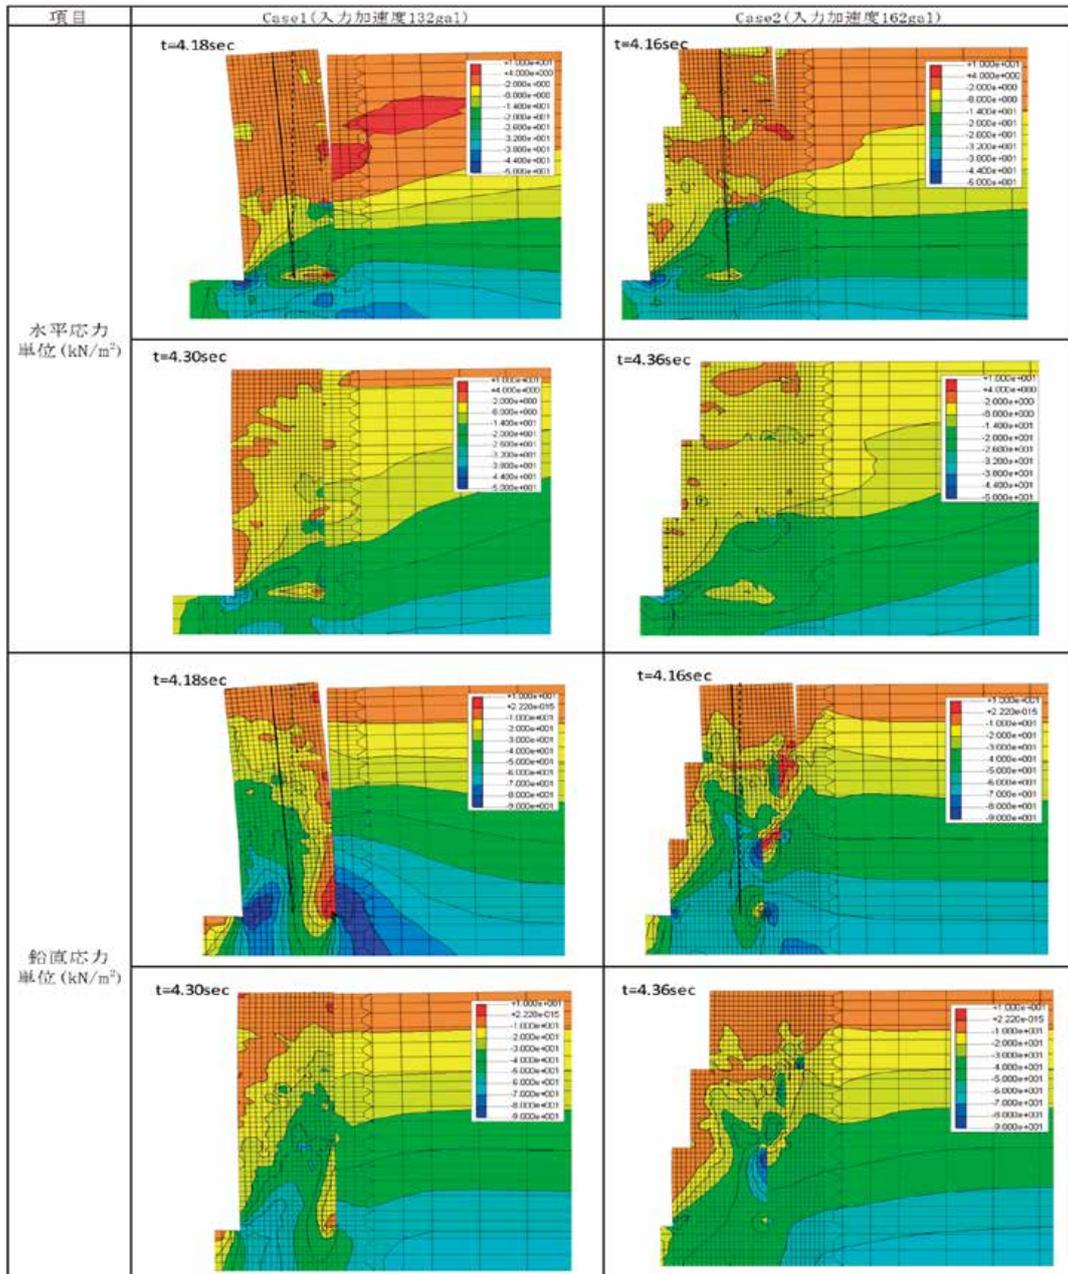
図 74 動的解析による変形モードと応力分布 (変形倍率 20 倍)

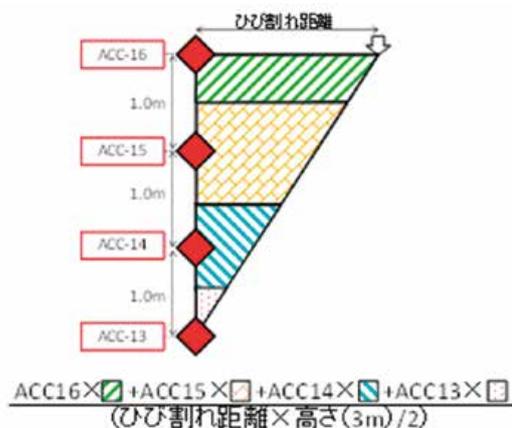
図 79 土くさびに発生する加速度
Fig. 79 Acceleration occurring in the soil wedge.

加振時に発生した蛇籠背面から最も離れているクラックまでの距離を固定し、主働崩壊面の基点を変化させて土塊に作用する慣性力を算出する。土塊の慣性力は、実験時における各観測点の加速度の土塊の面積配分に基づく加重平均値 (図 79 参照) を用いた。使用する観測値は、図 80 に示す加速度センサのうち、表層のすべり崩壊の影響や土層からの

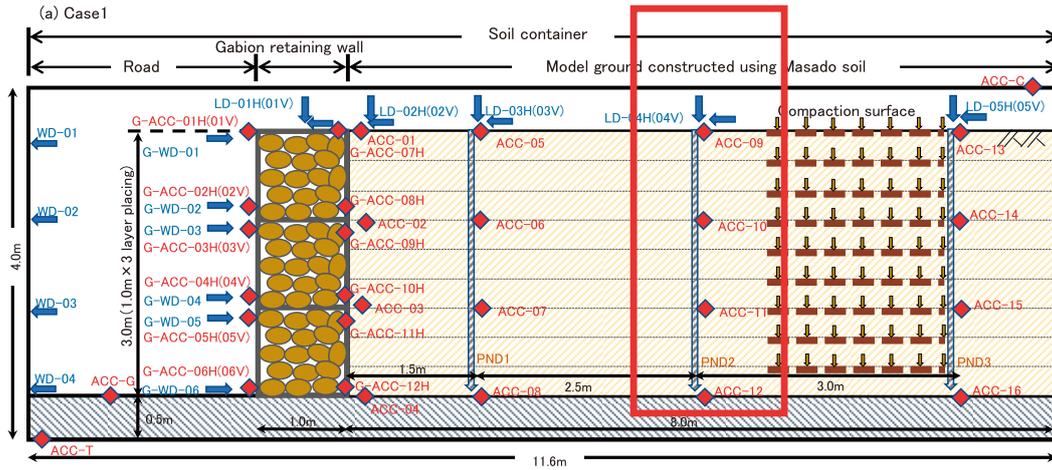
図 80 方法①で用いる加速度センサ位置
 Fig. 80 Acceleration sensor position used in method ①.

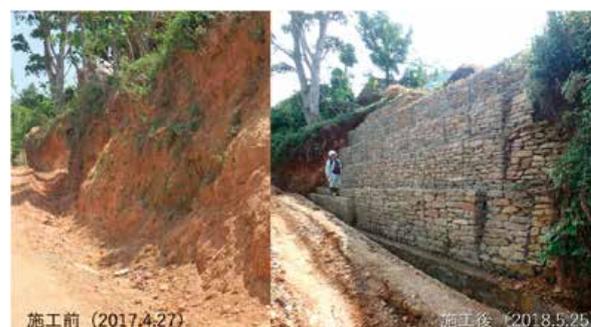
写真 28 試験施工前後の現場の様子
Photo 28 Scene of the site before and after the test construction.

ネパール国ダディン郡における試験施工サイトの位置図および試験施工前後の現場の様子について、**図 86** および**写真 28** にそれぞれ示す。

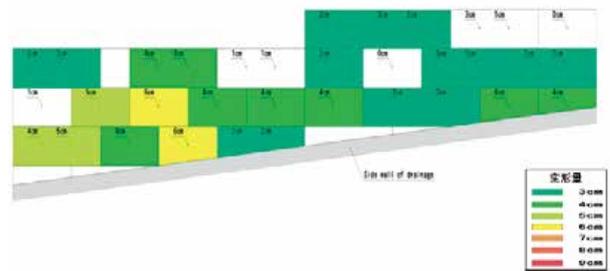
図 88 モニタリング結果(Site3)

(b) 施工完了より2カ月後(2018.8)

なお、蛇籠擁壁の経時的な変位を把握することを目的として、本事業の中で定期的な簡易計測を実施している⁴¹⁾。簡易計測は途中段階ではあるが、計測結果のアウトプット例を Site3 に代表して図 88 に示す。はらみ出し量に応じて着色を変化させることにより、経時変化が視覚的に分かり易くなるように取りまとめている。

図88より、施工後2カ月が経過した蛇籠擁壁では3 cmを超える変位発生箇所が施工直後に比して増加している傾向が確認された。しかし、現段階では計測誤差であるのか、作用荷重による変位であるのかを判断するには十分なデータが得られていない。
