土砂災害予測に関する研究集会 2018年度プロシーディング

土砂災害予測に関する研究集会 2018年度プロシーディング Proceedings of the Workshop on the Prediction of Landslide Disasters, 2018

山田隆二*・飯田智之*・小倉拓郎* 編集

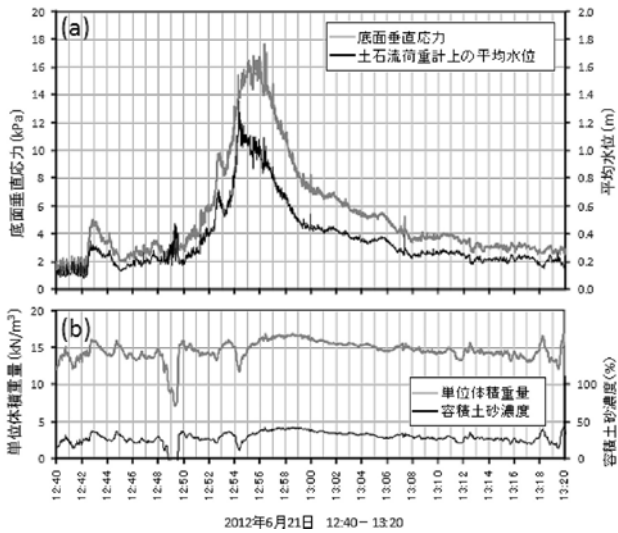
図1 土石流荷重計計測結果(有村川, 2012年6月21日)

1970年頃から土石流の流動状況を映像にとらえることが、焼岳や桜島で行われ、土石流とはどんなものか認識され、その後、土石流研究が飛躍的に進みきっかけとなった。土石流の単位体積重量については、1970年代に、桜島の野尻川で、鉄製の箱を橋から吊るし、土石流先頭部のサンプルを採取して以降、ほとんどなされて来なかった。(中国では、雲南省の将家溝で泥流(粘性土石流)のサンプリングが行われている。)スイスのIllgrabenで行われていた、荷重計による土石流観測を参考に、土石流発生が確実に期待できる桜島の有村川で、国土交通省大隅河川国道事務所が、2012年に、流下方向2m、横断方向4mの鋼板(厚さ32mm)を砂防堰堤天端を切り欠いて設置し、4基のロードセルで荷重を連続的に測定することにした。他に、超音波水位計、レーダ流速計、横断形状が測定できる側域センサー(土木研究所)、底面での水圧を測定する圧力センサーを設置し、土石流の総合的な観測システムとした。その結果、**図1**のように、土石流の単位体積重量の時間変化を連続測定することに成功した。また、圧力センサーのデータを合わせて解析することで、液体部分の単位体積重量、液体側に回った細粒分の割合などを求め、その時間変化を把握することができた。**(図2)**このシステムは、その後、1m四方に小型化して、桜島の野尻川に設置されデータを蓄積するとともに、河口部に堆積して除石の対象となる土砂量の把握に活用されている。さらに、土石流動態観測のメッカともいえる焼岳上々堀沢にも設置して、砂礫型の土石流の観測を目指している。

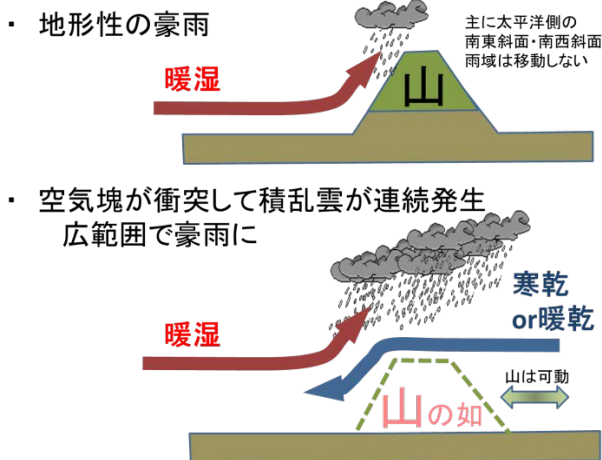
図2 地形性降雨と気流合流による降雨の違い

空気は温度が高いほど・水蒸気を多く含むほど軽いので、図2で示すように上空で2つの気流が衝突すると、相対的に重い気流が沈降して山のように振る舞い、軽い気流がその上に乗り上げて上昇気流となる。水蒸気を多く含むほど軽いので上昇気流は雨につながり易い。

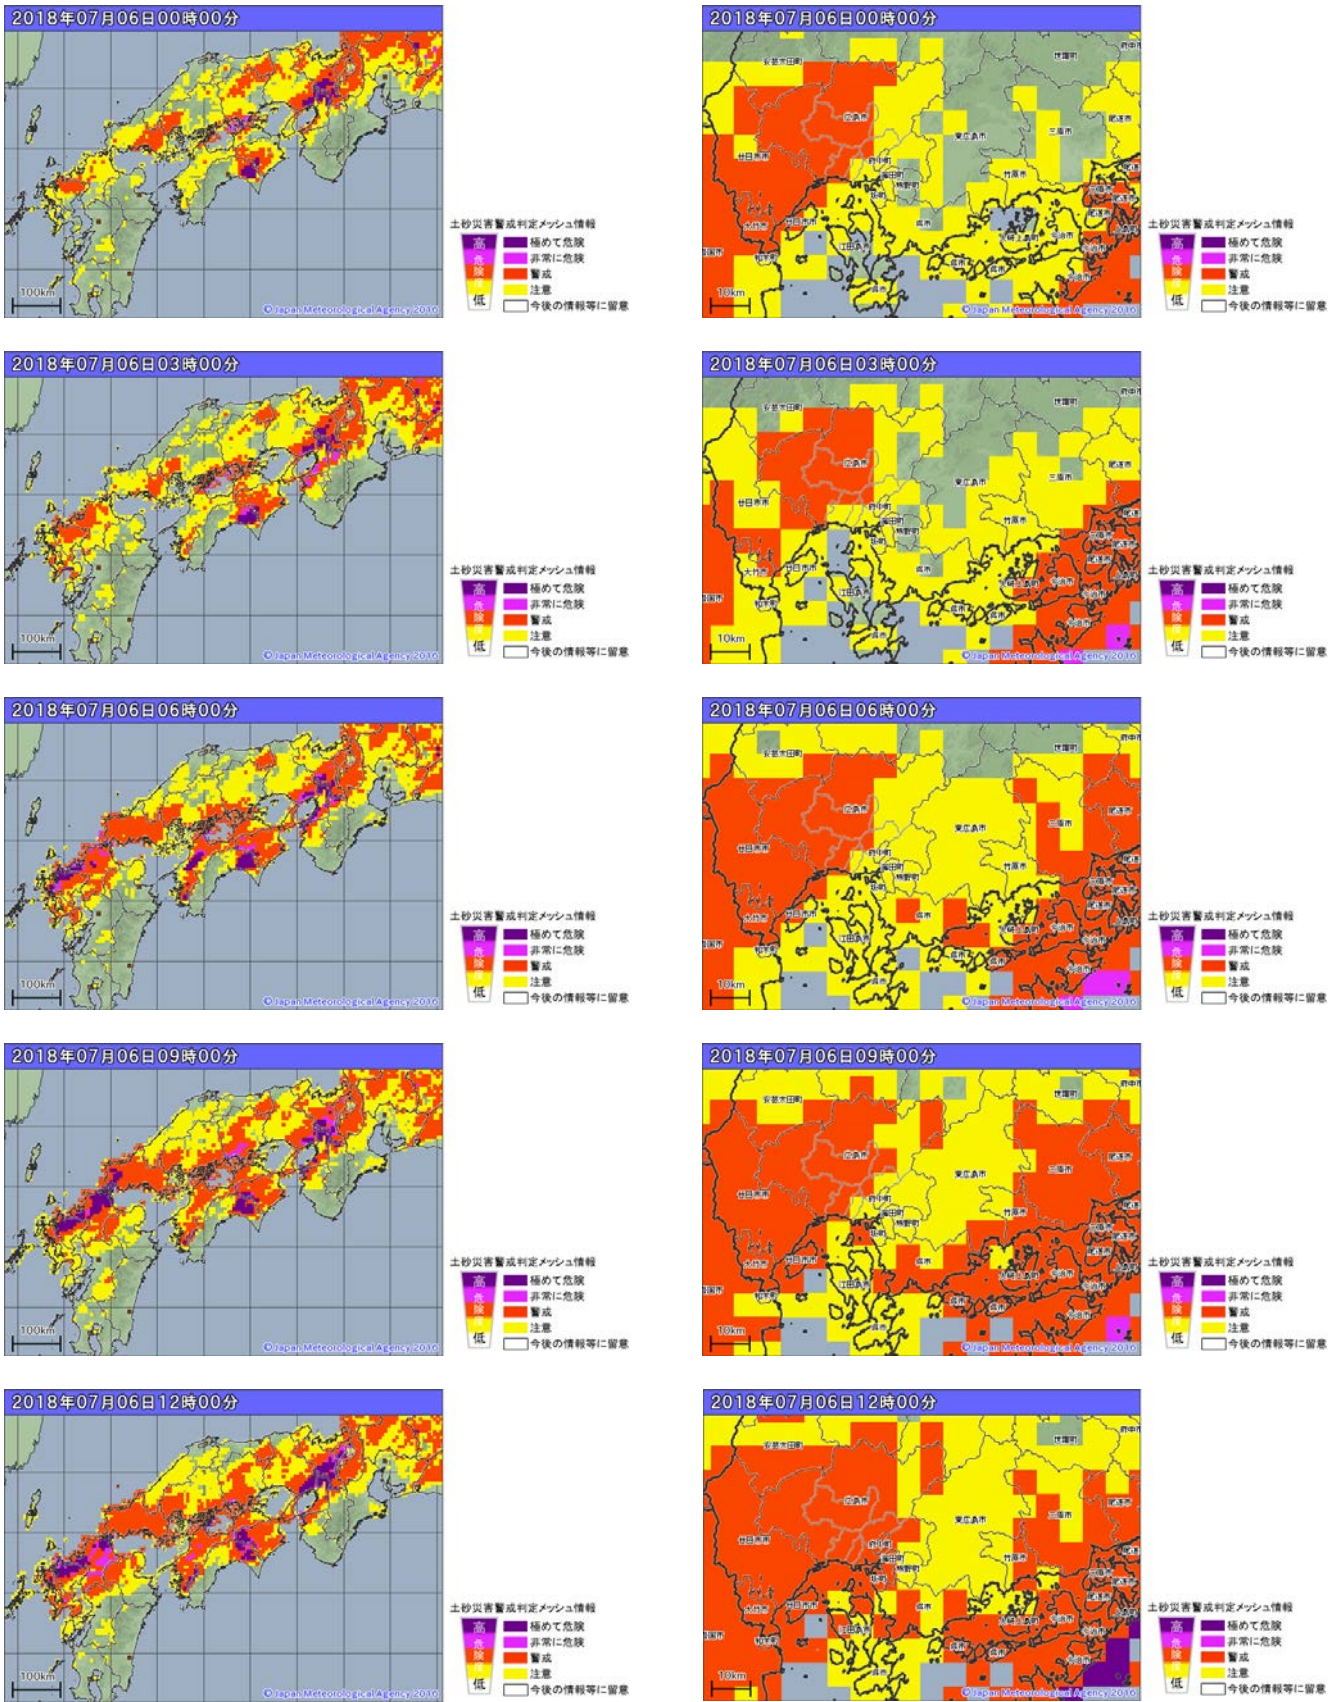
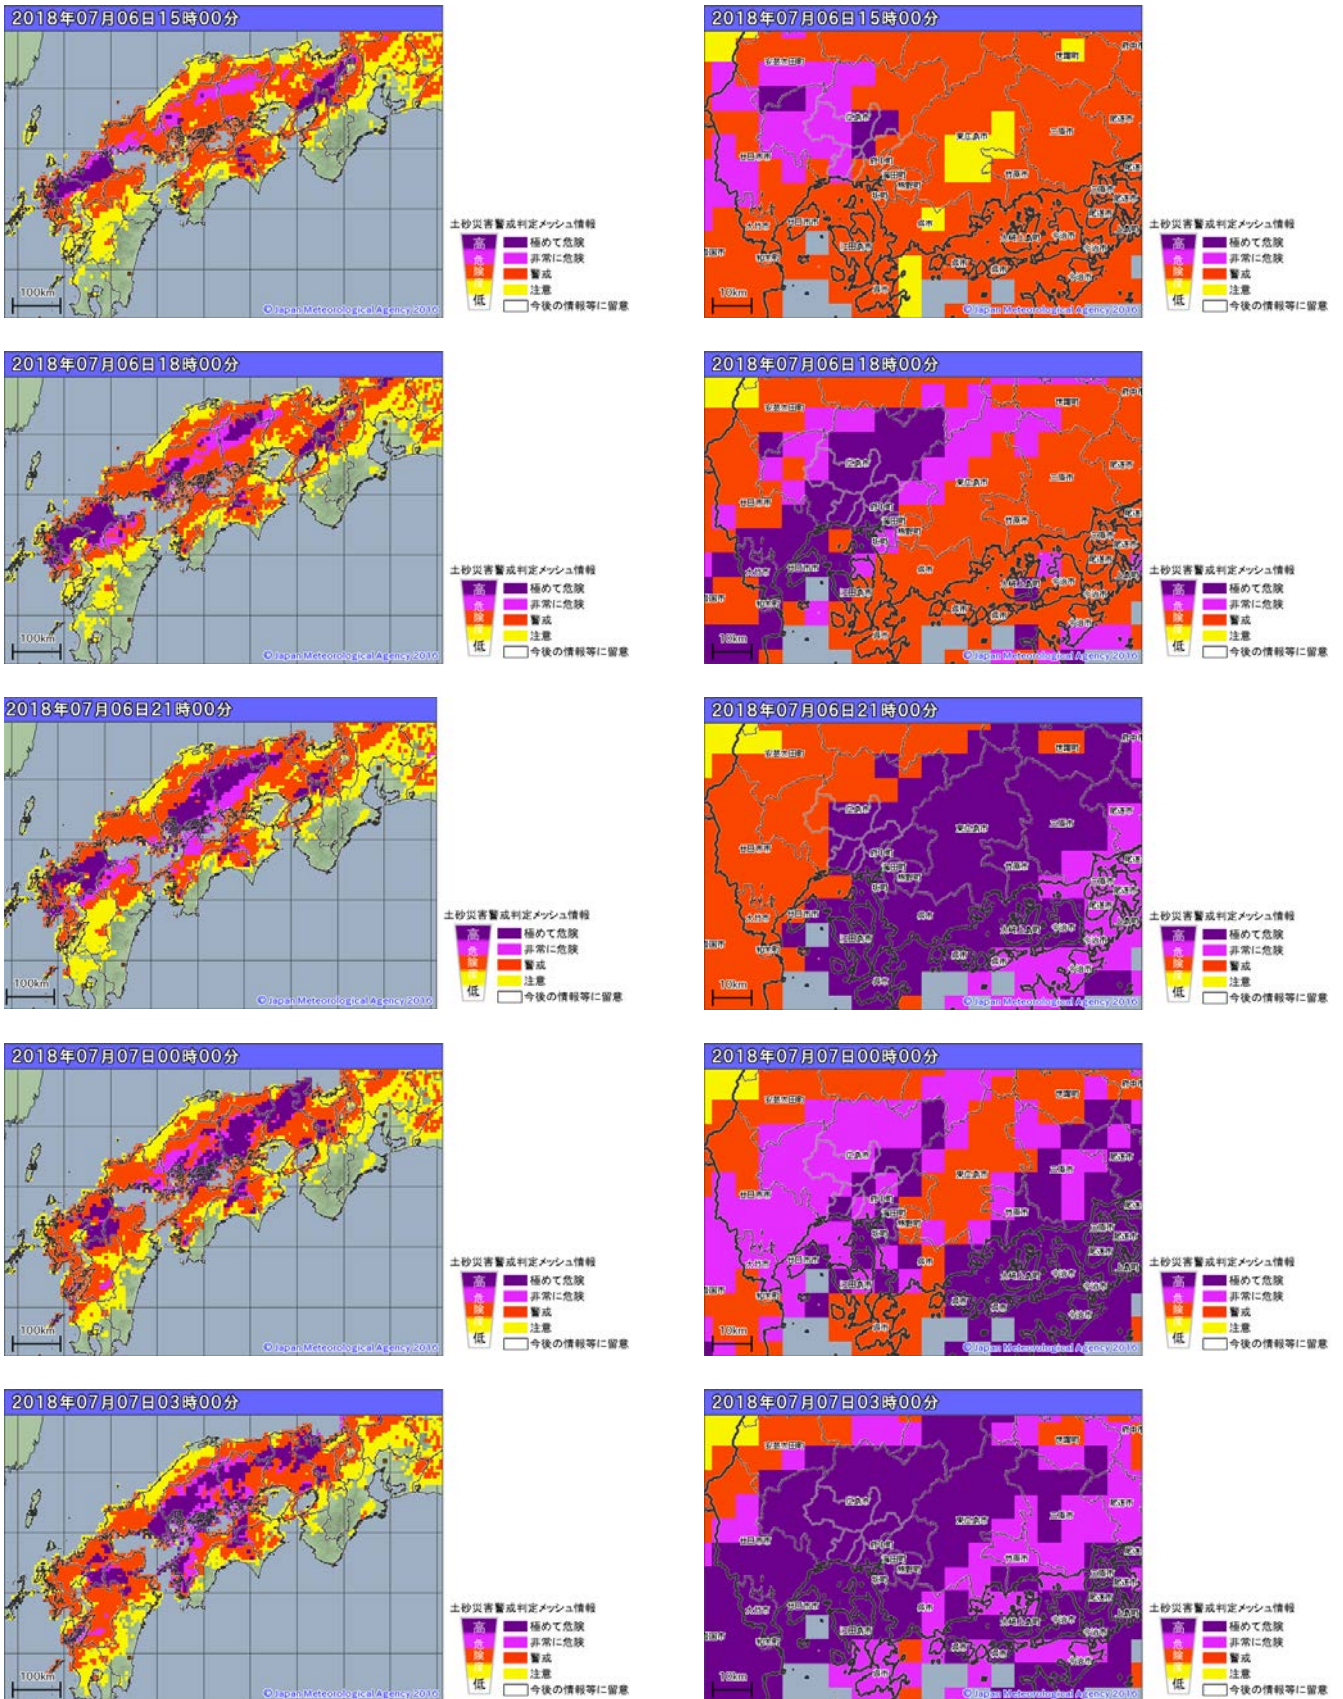
図 8(1) 土砂災害警戒判定メッシュ情報
(7月5日09時から8日24時まで3時間間隔)

図8に7月5日09時から8日18時までの西日本全域と広島県坂町周辺の土砂災害警戒判定メッシュ情報(土砂災害の危険度)を3時間間隔で並べた。広島付近では南西から北東に走向を持つ雨域が繰り返されたため、危険度も南西から北東への走向を持っていることが分かる。

西日本豪雨では雨域が移動しながら降雨強度が強くを繰り返したため、土砂災害の危険度を示す色の変化が大きかった。これは指数値が危険度の境界付近を上下したことも影響している。危険度(色)の変化に一喜一憂せず、雨が止んだ後もしばらくは土砂災害が発生しやすい状態が続くことを理解して、土砂災害の危険度が下がっても雨が完全に止んでからも数時間は油断できないことに留意したい。

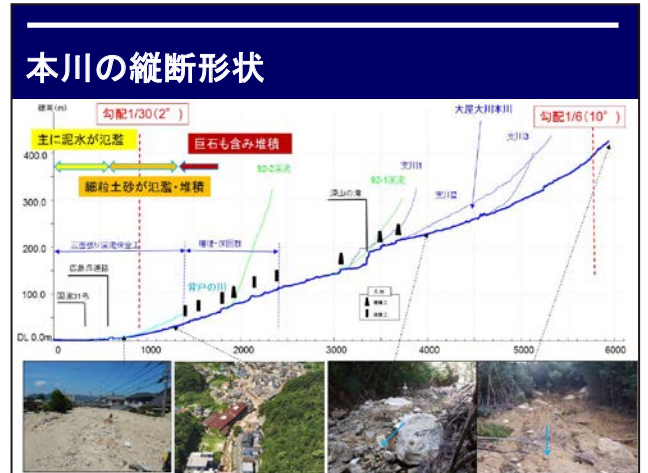
図 5 河床の縦断図

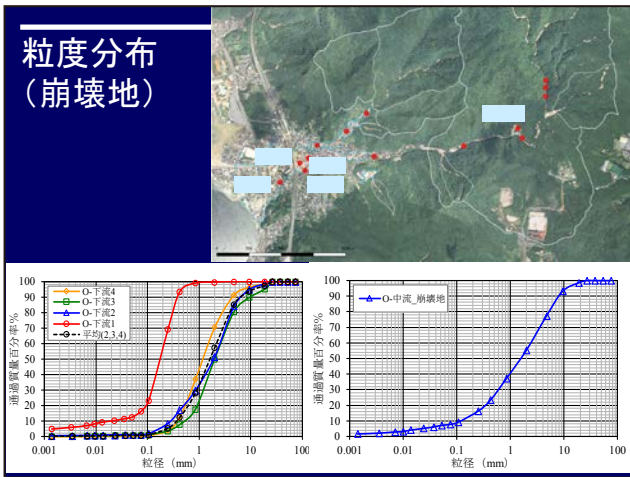
図7 堆積物と崩壊地の粒度分布の比較

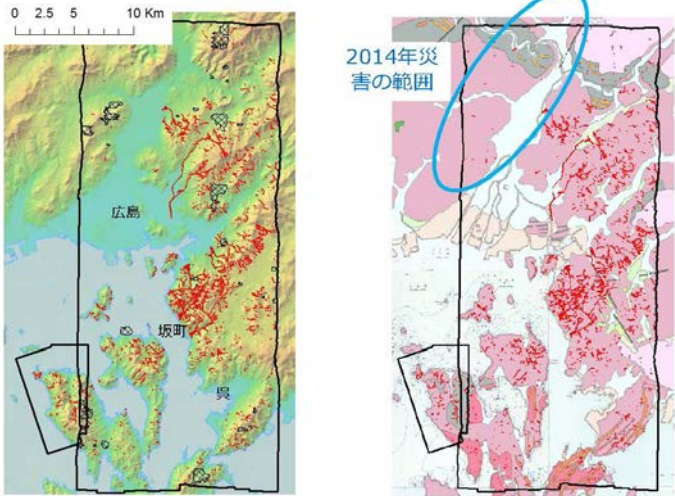
図. 国土地理院の色別標高図と土砂移動範囲。
土砂移動範囲は、国土地理院の空中写真を判読したもの。
(坂町付近が特に急斜面変動が多い)

図. 産総研シームレス地質図と土砂移動範囲。
(ピンク色が花崗岩類)

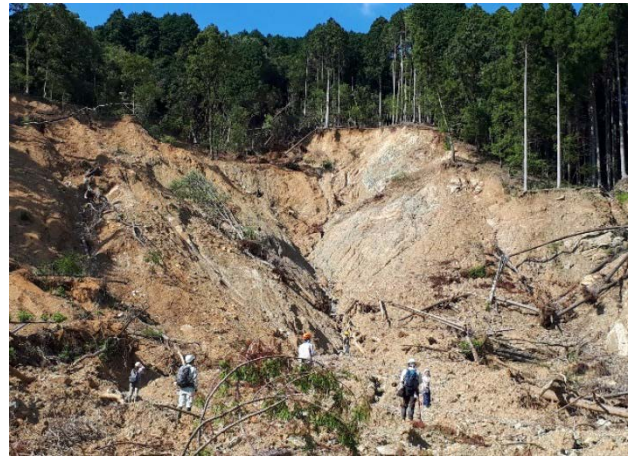
図 1 2017 年の九州北部豪雨で朝倉市発生した深層風化殻の崩壊

Fig. 1 A landslide occurred in fossil weathering crust in the Asakura City induced by the 2017 northern Kyushu Rainstorm.

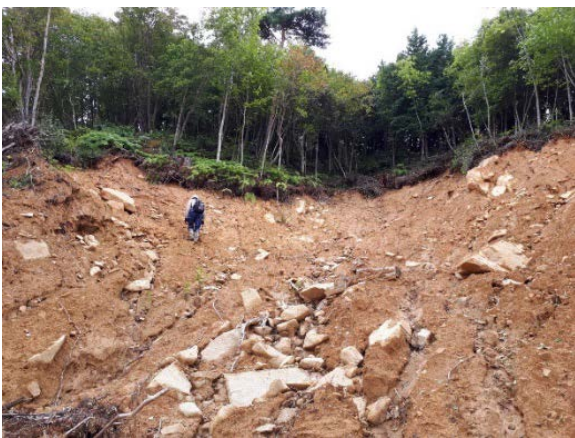
図5 東広島市の2018年の崩壊地に見られる崖錐堆積物

Fig. 5 Orange colored piedmont talus deposit in the 2018 landslide scarp in Higashi Hiroshima City.

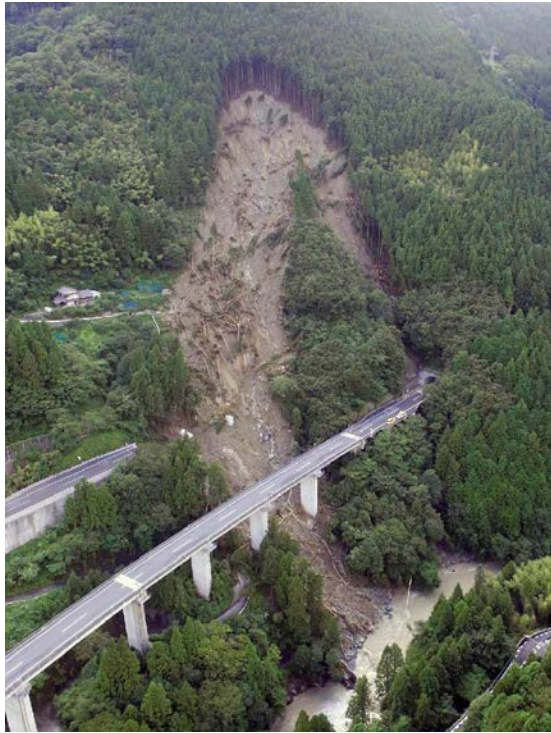
写真1 鳥瞰写真
Photo 1 Bird's eye view of the landslides.

ように、向かって右側の小尾根が崩れ残っており、その南側の谷型斜面の上部が崩壊した。崩壊土砂は谷型斜面の中を流下し、真下のトンネル抗口上部から高速道路に入り込んで、上部工を流出させたようである。また崩壊土砂の一部は小尾根の北側の溪流を流下した。この土砂は一部本線(下り線)上に堆積したが、上部工への影響は小さかった。

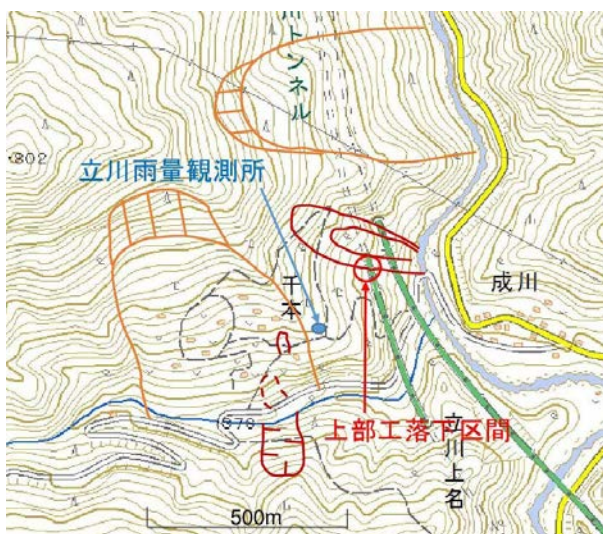
図1 本斜面周辺の地形
Fig. 1 Geomorphology around the landslide.

の「地理院地図」において標準的な表現で表したものであり、等高線で標高を表す。この中で崩壊地を赤線で囲む。本崩壊斜面は南に流下する立川川の右岸側に位置し、稜線の標高が 800 m 程度の、東南東向きの山腹斜面である。この図から本崩壊斜面の北側の斜面と、西側の斜面に地すべり地形(黄色線)が認められる。共に滑落崖が大きく発達したものである。特に西側の地すべり地形の中には、今回の豪雨で斜面崩壊や段差、亀裂が発生し、地すべりの再滑動を示唆する。また立川川の支流の右岸側にも斜面崩壊が認められる。しかし本崩壊が発生した斜面は浅い谷状を示すものの、特段の地形的特徴は認められない。

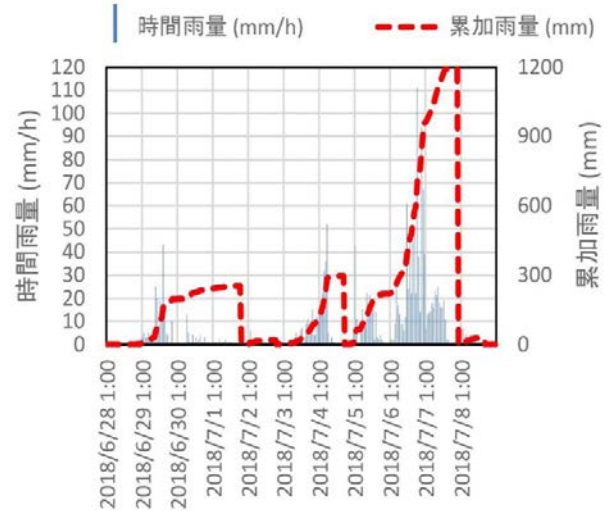
図2 立川雨量観測所での降雨状況
Fig. 2 Time variation of hourly rainfall at Tajikawa observatory.

降雨状況については、停滞した梅雨前線による断続的な降雨が6月28日～7月8日まで続いた(図2)。特に本崩壊を発生させた降雨イベントは7月5日8:00～7日21:00の降雨で、図1中にある国土交通省立川雨量観測所では、6月28日1:00からの累加雨量1,194 mm、最大時間雨量111 mm(6日19:00)を記録した。なお図2の累加雨量は無降雨6時間でリセットされることとしている。ただし長期間大きな降雨強度が継続したのではなく、断続的に大きな降雨強度が出現したことが特徴である。四万十帯で深層崩壊をもたらす降雨は強い降雨強度が長時間続く場合が多い²⁾が、そのようなタイプの降雨とは異なり、平成26年8月上旬に同じ大豊町で多くの地すべり災害をもたらした降雨と同じパターンである³⁾。特に7月6日12:00～20:00は降雨強度が強かったが、それでも20～60 mm/hの範囲で降雨強度が変化し、19:00のみ111 mm/hが記録された。他の時間帯は降雨強度が0～20 mm/h程度であった。また7月6日12:00～20:00の間は、本地区上空に線状降水帯が位置しており(図3)⁴⁾、そのために強い降雨が降り続いたことが分かる。

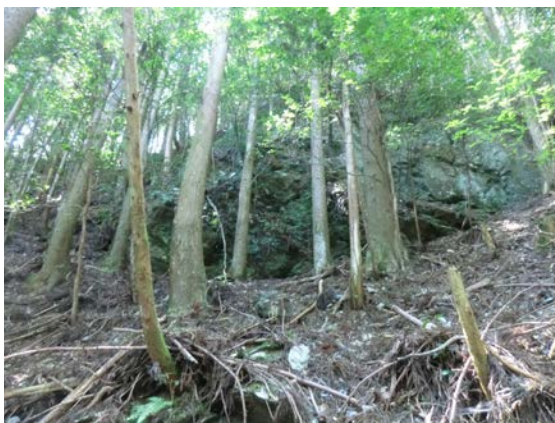
写真2 地すべり地形Cの滑落崖
Photo 2 Head scarp of landslide configuration C.

図 4 により本崩壊斜面の微地形を見ると、斜面中腹に遷急線が連続し、今回の崩壊はその上部の緩斜面が崩壊していることがわかる．また今回の崩壊の真上には小さな地すべり地形 C が認められる．また斜面中腹の遷急線上部には、地すべり地形 C の脇に、小さな地すべり地形 A, B が並んでいることが認められる．現地踏査を行うと、地すべり地形 B, C の滑落崖は露岩している(写真 2)が、それらと斜面の土塊の間には隙間が空いていた．隙間には植生が付いているので、古い時代からの斜面土塊の動きを表

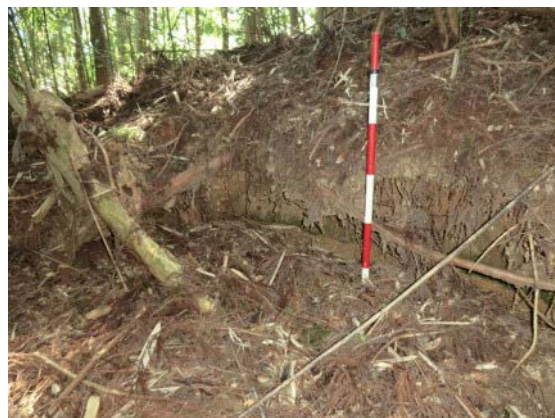
写真3 地すべり地形Aの滑落崖
Photo 3 Head scarp of landslide configuration A.

している可能性がある．また地すべり地形 A の滑落崖には、比較的新鮮な、植生の付いていない比高 1 m 程度の段差が認められた(写真 3)．また遷急線より下部の左側面は溪流となり、それに規制されて崩壊土砂が流下した．現地調査の結果崩壊地内のすべり面上には断層破碎粘土が広い範囲で認められた(写真 4)．また崩壊地の左側面は年代の異なる複数の崩積土層が認められた(写真 5)．

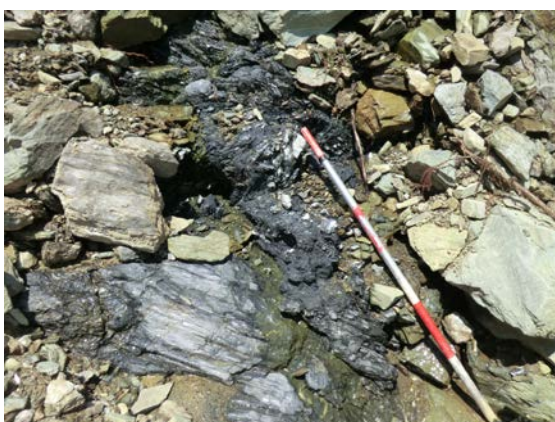
写真4 すべり面上の断層破碎帯粘土
Photo 4 Fault gauge on slip surface.

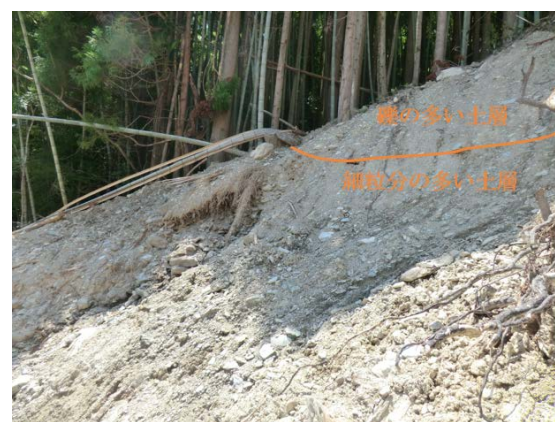
写真5 崩壊地側部を形成する崩積土層
Photo 5 Colluvium deposit at side of the landslide.

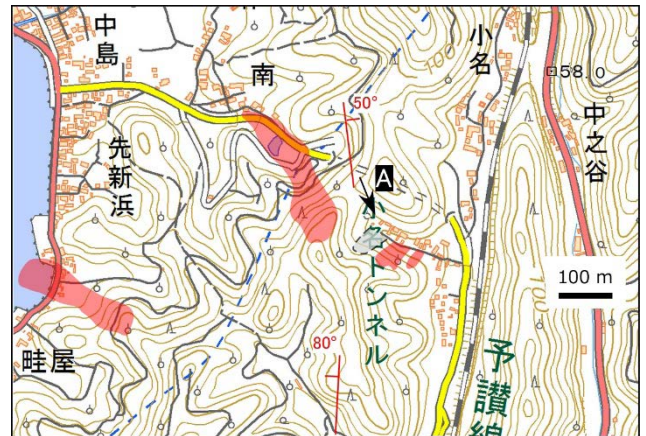
図3 調査を行った白浦地区の崩壊

あった4カ所の崩壊についてその調査結果を報告する。特に法華津湾奥の白浦地区に3カ所に3 m以上の深さを持つ岩盤崩壊が集中しており、それは注目に値する(図3)。また御池では1カ所の深い岩盤崩壊が認められた。以上の岩盤崩壊には地質が砂岩であること、深層まで風化していること鉛直方向の深い亀裂が存在していたことなどの特徴が共通する。

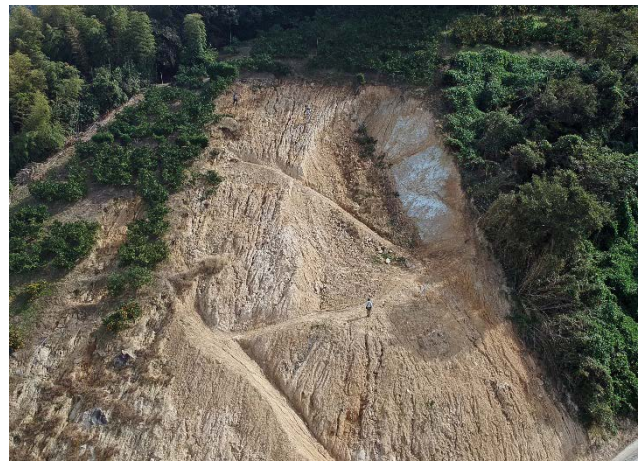
図 7 調査を行った御池の崩壊

50 cm 以下の表面崩壊の後に、最大深さ 4 m、最大幅 20 m の岩盤崩壊が追隨して発生した例である(図 7)。ここでも強風化した砂岩が崩壊しており、層理面はほぼ直立していた。平滑斜面上で発生している。ここでの崩壊では滑落崖に白色の分離面が露出していることである。

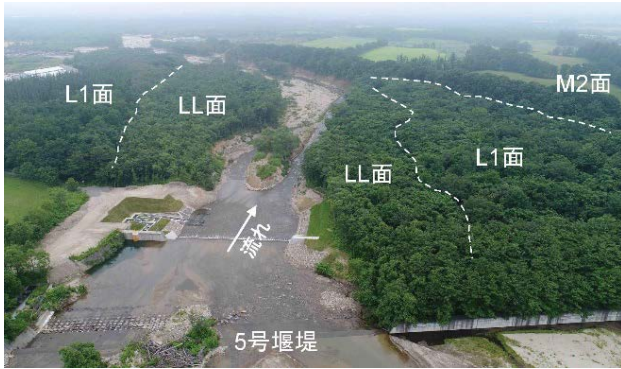
図2 芽室川5号堰堤下流部河成段丘のドローン空撮写真。5号堰堤の位置は図5(3)参照

Fig. 2 Drone-captured aerial photo of fluvial terraces in the downstream area of the check-dam No.5 along the Memuro River. Location of the check-dam No.5 is shown in Fig. 5(3).

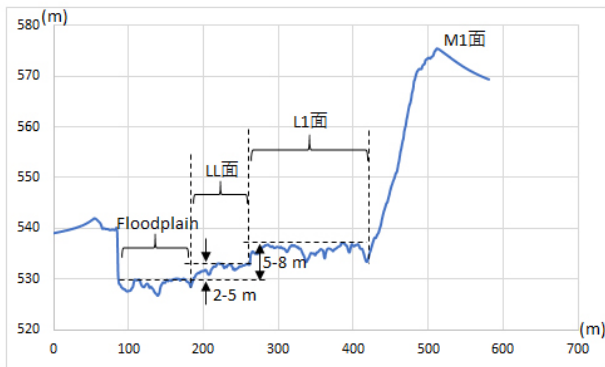
図3 芽室川上流部の横断面(LiDAR)。位置は図5(1)参照

Fig. 3 A cross-section in the upstream area of the Memuro River using LiDAR-DEM. Location of the cross-section is shown in Fig. 5(1).

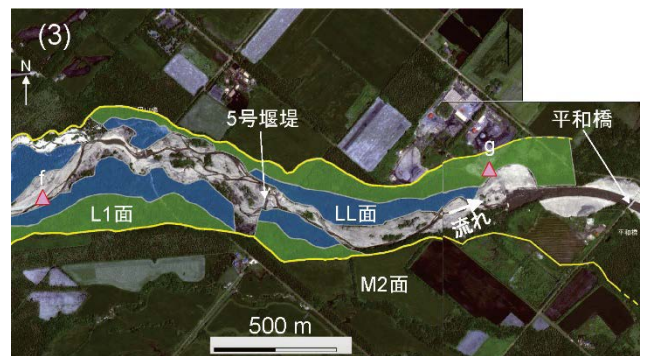
図5 芽室川の沖積低位段丘の分布。上流から下流へ(1)→(2)→(3)。赤色三角で示したa～gは図6の露頭位置。

Fig. 5 Distribution of the Holocene fluvial terraces along the Memuro River. Map (1) is for the upstream area and Map (3) for downstream. Pink-colored triangles a to g are locations of outcrops shown in Fig. 6.

芽室川に沿った河成段丘は、樽前山起源の火山灰 Ta-d(8.7-9.2 ka)を載せる更新世段丘(M1 面, M2 面)と、Ta-d を載せない完新世段丘(沖積低位段丘)に分けられる。沖積低位段丘は広範に分布する L1 面と LL 面、局所的な L2 面に区分できる。現河床との比高は L1 面が 5 ~ 8 m 程度、LL 面が 2 ~ 5 m 程度、L2 面は両者の間である(図 3 ~ 5)。L1 面は芽室小屋(図 5 (1))から平和橋(図 5 (3))までほぼ連続して分布し、LL 面は芽室小屋の約 1 km 下流から平和橋まで見られる。L2 面は 3 号堰堤付近左岸にのみ確認できる。L1 面、LL 面とも 2016 年イベント後は芽室小屋より上流には認められない。
