地震と降雨の作用を受ける蛇籠擁壁の安定性に関する実験的研究

— 蛇籠擁壁の粘り強さの検証 —

Experimental Study on Stability of Gabion Retaining Wall

Under the Influence of Earthquake and Rainfall

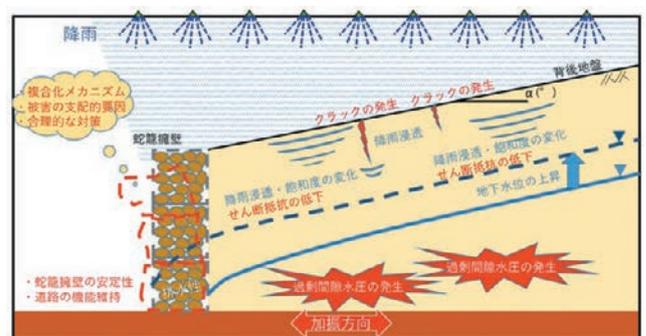
図1 降雨と地震の複合作用による蛇籠擁壁の変形概念
Fig. 1 Deformation concept of gabiion retaining wall due to combined action of rainfall and earthquake.

例えば、長期間に渡る地球温暖化関連事象としての降雨や豪雨は適応策として、非温暖化関連事象として突発的に起こる地震は性能設計によって対策が講じられるのが現状である。これらは複合作用の中でも、最も考えやすい組み合わせであるが、地震単独($a=1$)による被害と豪雨単独($b=1$)による被害の足し算が複合災害($a+b=2$)となり得るのであれば解決策の糸口はあるが、そうでない場合には、大きな課題となる。図1に示す様に、先行降雨による地盤の飽和度・地下水位上昇後に地震が作用した場合、せん断抵抗の減少に起因する円弧滑りが生じる可能性がある。逆に先行地震の場合、地盤内のせん断ひずみや微小なクラックにより、降雨浸透しやすい状態となり得る。これらは作用の順序が違うだけであるが、先行する外力による損傷レベルやメカニズムによって最終的な被害様相は異なるため、単なる単独事象同士の足し算、つまり、上述の $a+b=2$ の関係とはなり得ないことからその影響は未知数である。したがって、構造物の整備水準を合わせて対策することは困難であることから、まずは、基礎データの取得に重きをおいた実験研究が必要であると考えられる。

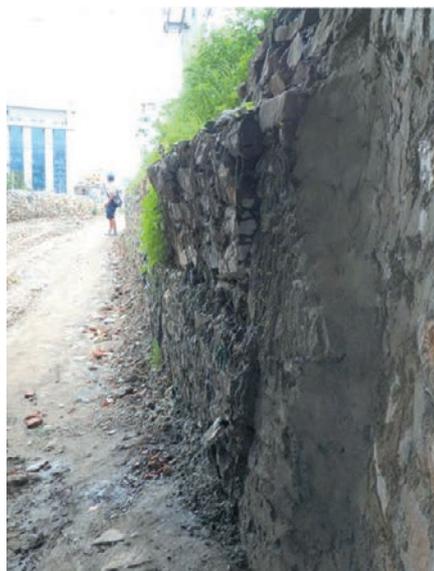
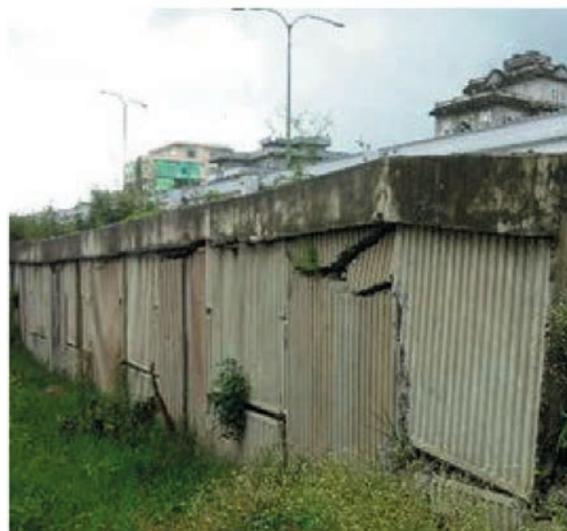
写真1 ネパール・ゴルカ地震後の被害の様子¹⁶⁾

(a) 軽微な変形の蛇籠構造

(b) 圧壊したコンクリート製擁壁

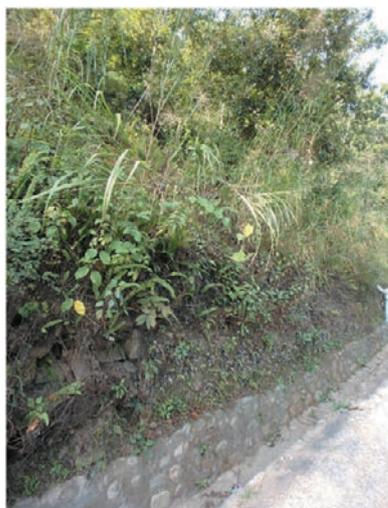
写真2 植物繁茂の例
Photo 2 Example of natural overgrowth of plants.

蛇籠とは、竹材を円筒形に編み内部に玉石、割石などを充填して河川工事に使用したことから始まり、今日見るような垂鉛めっき鉄線構造のものに発展・成長した土木構造物である²⁴⁾。蛇籠の起源は紀元前361年～251年頃に中国四川省の都江堰の築堤に際して考案、使用されたと考えられており、特徴としては、高い屈撓性及び追随性、透水性、籠材の運搬や材料の収集が比較的容易なこと、工期が短いこと、そして自然材料を使用した場合の環境面への配慮等が挙げられる。写真2および写真3に示すように、蛇籠は年月ともに植物が自然に繁茂し、また、

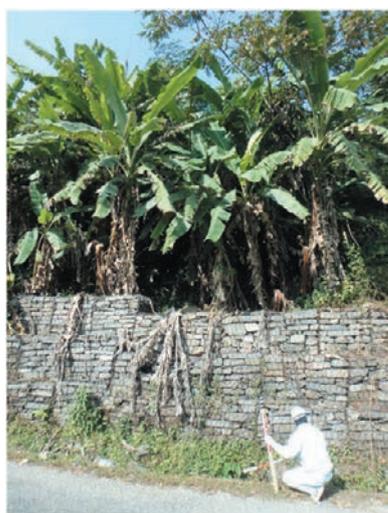
写真3 バナナ畑における蛇籠利用例
Photo 3 Example of utilization of gabion for a banana field.

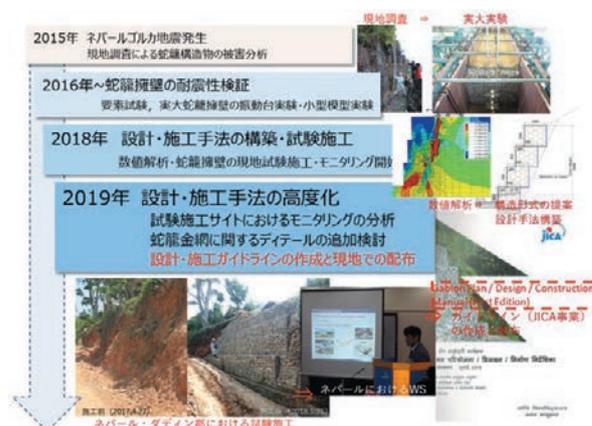
図3 既往の研究
Fig. 3 Previous research.

既往の一連の研究を図3に示し、以下に個別テーマについて簡単に紹介する。

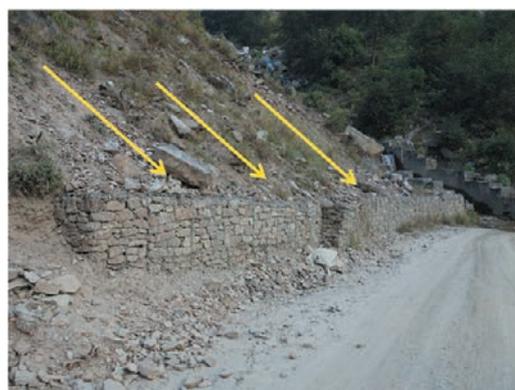
写真4 背面からの土砂崩れに耐えた蛇籠道路擁壁の例³⁾
Photo 4 Example of a gabion road retaining wall that resisted landslides from the back slope.

写真4および写真5のような道路擁壁や河川護岸などに設置された蛇籠構造物の多くが強震に耐え、機能が維持されたことが確認された。

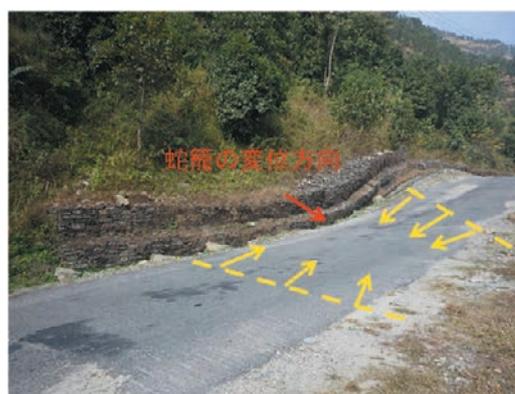
写真5 基礎地盤の変形に追従した蛇籠道路擁壁の例³⁾
Photo 5 Example of a gabion road retaining wall that follows the deformation of the foundation ground.

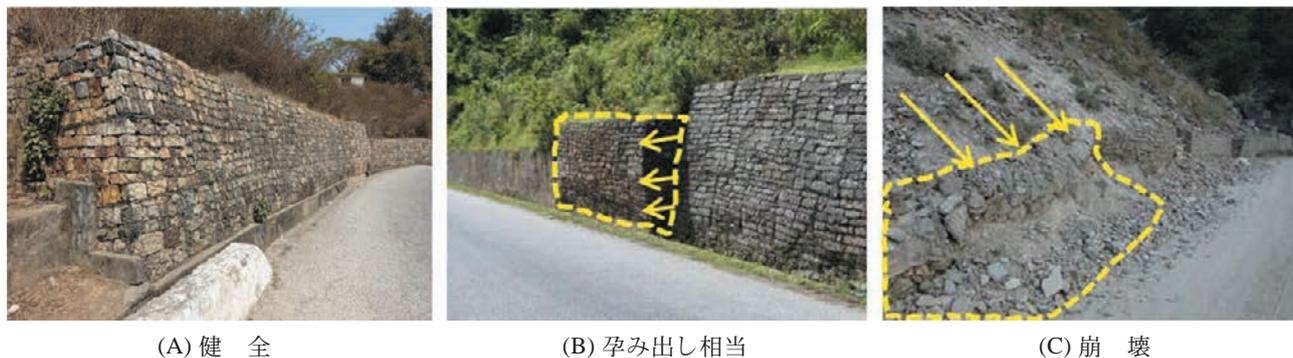
写真 6 被害状態の分類例³⁾
 Photo 6 Classification example of damage status.

道路擁壁を調査した範囲では、原ほか³⁾によって写真 6 に示すよう、A(健全)、B(孕み出し相当)および C(崩壊)に分類し、B や C と判定された道路擁壁の多くは地震により生じたことを現地住民の証言から確認している。特に、C に至るケースは、地すべりや落石を伴うような大規模な被災箇所に限られ、蛇籠が多積層で擁壁が高い場合、蛇籠の上載荷重の増加とともに籠枠の孕み出しが多く見られていた。

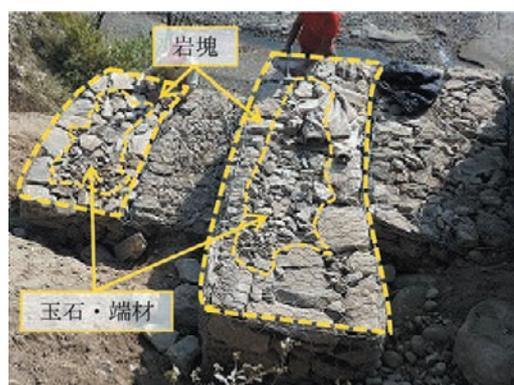
写真 7 粒径の異なる中詰材の投入状況³⁾
 Photo 7 Introduction of filling materials with different particle sizes.

道路擁壁に関する現地調査から、籠枠の寸法や形状、中詰材の寸法は各現場による大きな差異は見られないが、製作方法や中詰材の調達方法は大きく異っていた。用いていた籠枠はある程度統一的な考え方により選定されるが、それ以外の細部については発注者、もしくは施工者の経験則や能力に依存している。中詰材の籠枠への投入は全て人力によるが、写真 7 に示すように、籠枠側面には 250 mm 前後にレンガ状に加工された扁平な岩塊を丁寧に隙間なく積層し、見栄えの良い均質な形状に仕上げるのに対し、蛇籠内部は我が国で採用される中詰材とほぼ同程度の粒径の玉石や加工によりできた岩塊の端材をランダムに投入していることを確認した。

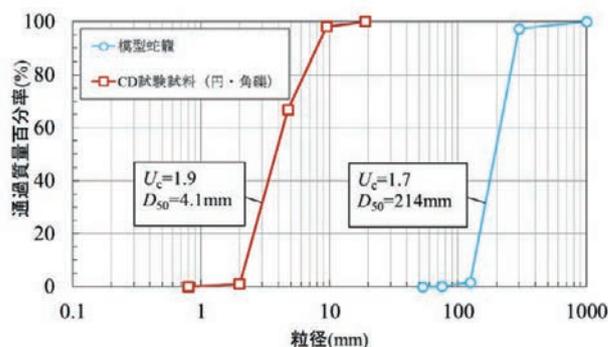
図 4 実大模型蛇籠の中詰材と各試料の粒径加積曲線
 Fig. 4 Grain size distribution curve of the filling material of real scale model gabion and each sample.

を行っている。使用した試料は、ネパール国で使用されている蛇籠中詰材の玉石と岩塊と類似の形状や硬度を有する角礫(茨城県筑波山産の碎石)と円礫(高知県仁淀川の河床砂礫)であり、図 4 に示す粒度に調整して用いている。一連の試験から得られた知見は、1) 粒度や相対密度 D_r がほぼ等しいにも拘わらず、円礫は正のダイレイタンスを、角礫は負の

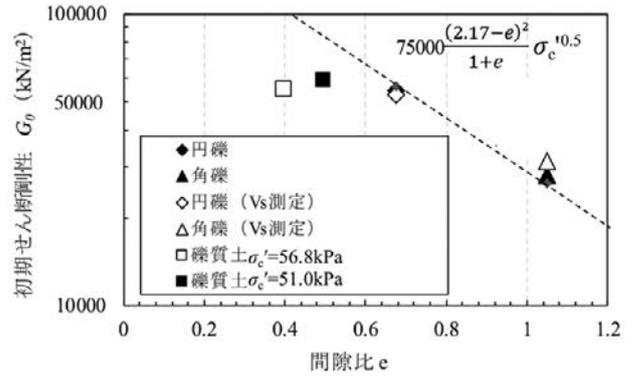
図5 初期せん断剛性 G_0 の比較^{31), 32)}

Fig. 5 Comparison of initial shear modulus G_0 .

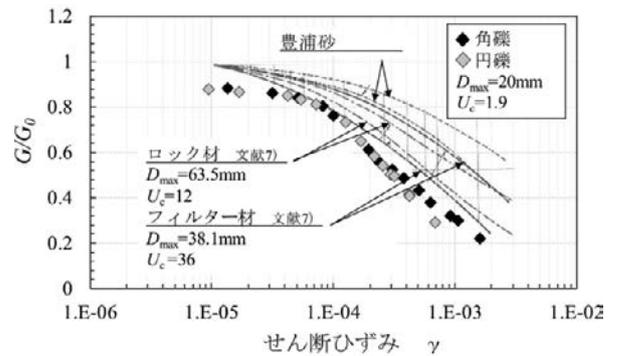
図6 G/G_0 - せん断ひずみ γ の関係³³⁾

Fig. 6 Relationship between G/G_0 and shear strain γ .

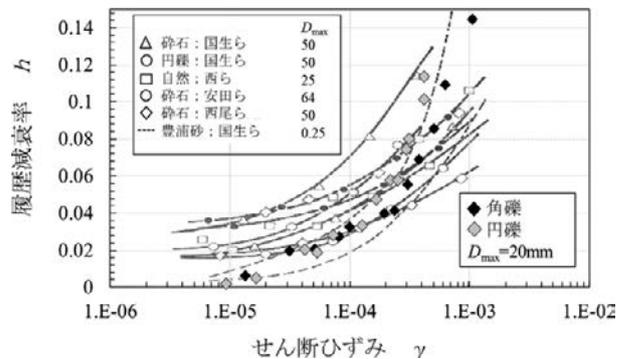
図7 減衰率 h - せん断ひずみ γ の関係³⁴⁾

Fig. 7 Relationship between damping factor h and shear strain γ .

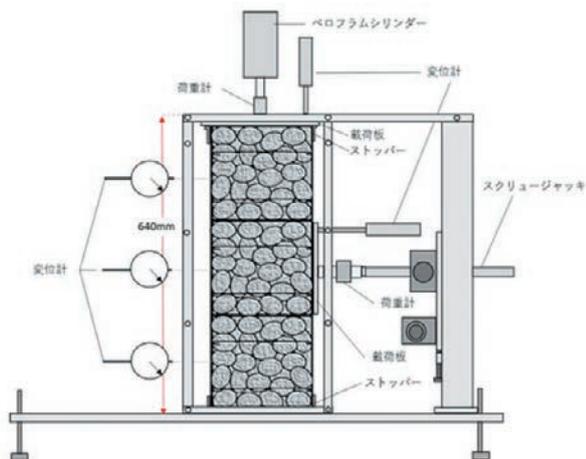
図 8 蛇籠模型の水平荷重実験装置⁷⁾
 Fig. 8 Lateral loading test apparatus of gabion model.

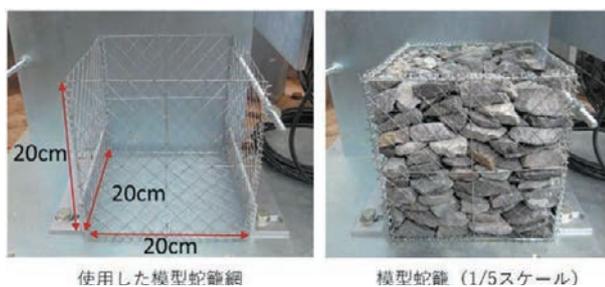
写真 8 使用した模型蛇籠
 Photo 8 Gabion model used in the tests.

末次ほか⁷⁾は、蛇籠擁壁の基本的な挙動を調べるための模型実験装置(図8)を作製し、変形抵抗に及ぼす中詰め材の形状、充填密度、蛇籠同士の緊結ならびに上載荷重の影響を調べている。使用した模型蛇籠の寸法は20 cm×20 cm×20 cmであり、蛇籠節点は緊結されている(写真8)。連続の実験に用いた中詰め材は、市販碎石(筑波産)の角礫と高知県奈半利川で採取した円礫であり、粒径は37 mm～19 mmであった。実験は、平面ひずみ状態で1列3段直立積みの模型蛇籠擁壁に、最上段蛇籠上面に剛板を介して鉛直方向に一定圧力を载荷させた状態で、中段の蛇籠背面に剛板(180 mm×180 mm)を介して水平方向に一定変位速度1.5 mm/minで载荷された。

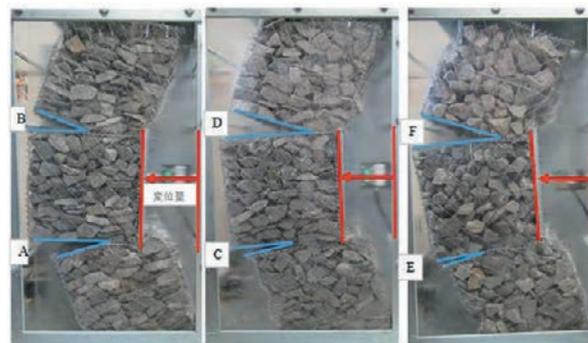
(a) 密詰め・緊結有 (b) 密詰め・緊結無 (c) 緩詰め・緊結有

写真 9 水平変位 90 mm の蛇籠模型の変形状況⁷⁾
 Photo 9 Deformation status of a gabion model at a horizontal displacement of 90 mm.

写真9に中詰め材を密詰めにして蛇籠間を緊結したケース、密詰めで緊結無、および緩詰めで緊結有の3ケースにおける水平変位90 mm時の変形状況をそれぞれ示している。この研究では、蛇籠擁壁の水平抵抗に及ぼす中詰め材の形状、ならびに上載荷重の影響について調べられたが、1) 擁壁の変形量が小さいときの変形抵抗は角礫に比べて円礫の方が大きいこと、および2) 蛇籠同士の緊結は中詰め材の形状に関わらず変形抵抗を増加させる効果があることが確認された。

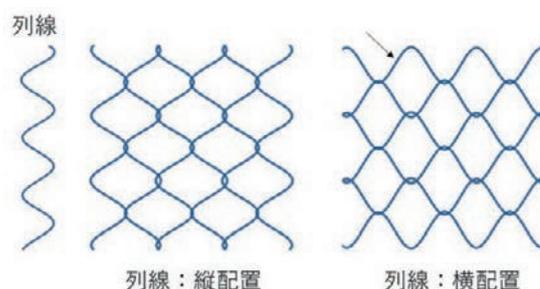
図 9 実験条件(金網の向き)³⁷⁾
 Fig. 9 Experimental conditions (direction of wire mesh).

加えて、中詰め材に市販の40 mふるいを通した碎石(宮崎県産砂岩)を用い、同様な模型実験が行われた。中詰め材の碎石は、既往の研究と同様に金網の大きさを考慮して37 mm～19 mmとした。この実験では、模型蛇籠で使用する金網の向きに焦点を当て、図9に示すように、菱形金網を構成する列線の方向を鉛直方向に組み合わせる条件を縦配置、

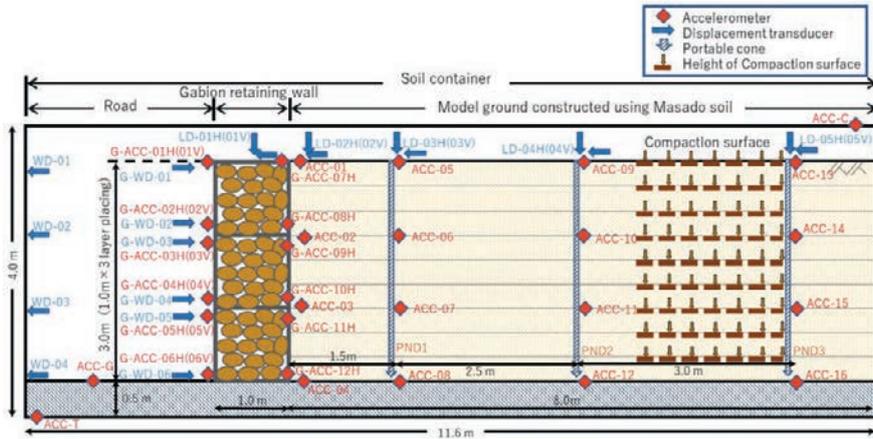
図 11 実大蛇籠擁壁実験の Case1 断面図⁸⁾
 Fig. 11 Cross section of Case 1 in full-scale gabion retaining wall experiment.

実大模型実験は、蛇籠擁壁の耐震性能および地震時動的挙動を検証するために、Nakazawa *et al.*^{8), 17)} によって詳細に報告されている。この実験では、現地調査結果に基づき、図 11 に示すように、蛇籠単体サイズは、幅、高さおよび奥行きが概ね 100 cm のものを用いた 3 m の壁高の擁壁モデルによる実験が実施された。蛇籠金網については、ネパール

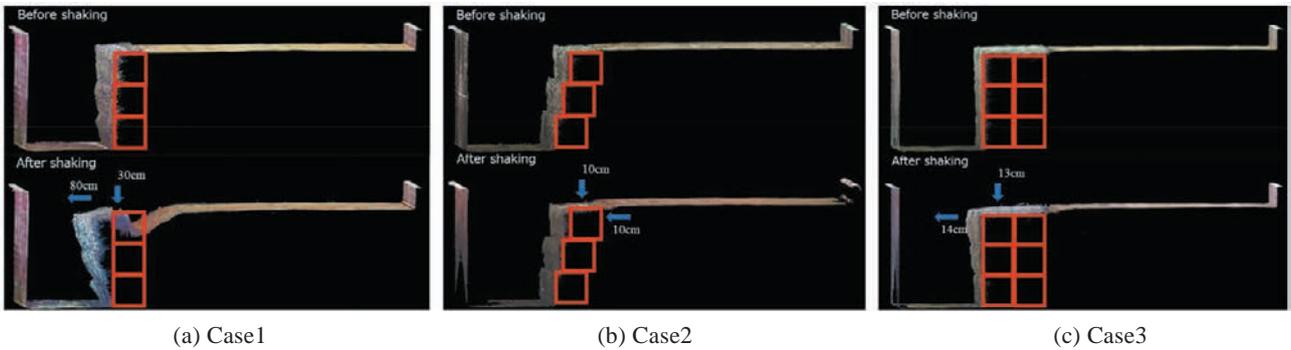
図 12 3D レーザー計測結果⁸⁾
 Fig. 12 Results of 3D territorial laser measurements.

よび新たに提案した構造形式の 2 ケースからなる 3 ケースの蛇籠擁壁を用いた実験 (Case1 ~ 3) が行われた⁸⁾。3D レーザー計測結果を図 12 に示すが、ネパールで最も多い構造形式である Case1 の擁壁の前傾が著しいことが分かる。そこで、3 段直立積みを対象とするケース (Case1) について図 13 に例示し、残留変形について述べる。加振は、3 Hz 正弦波の加速度振幅を 65, 132, 203 および 257 gal の 4 段階に調整して行われ、動的挙動としては、加振とともに擁壁の水平変位が累積し、背後地盤にクラックが生じる様子が確認されている。加振終了後の擁壁の前傾は特に、2 段目の蛇籠の変形が著しく、天端で約 80 cm の水平変位が生じ、これに伴い背後地盤の大きな崩壊が見られた。最終的には、18 度程度前傾したまま擁壁の倒壊は見られていない。このような擁壁の変状はネパールでも多く見られたものであり、倒壊に至らないのは、所謂粘り強さであるものが報告された。

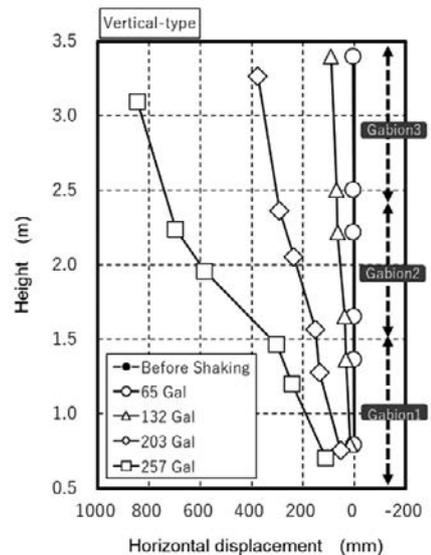
図 13 蛇籠擁壁前面の水平変位⁸⁾
 Fig. 13 Horizontal displacement of the front of the gabion retaining wall.

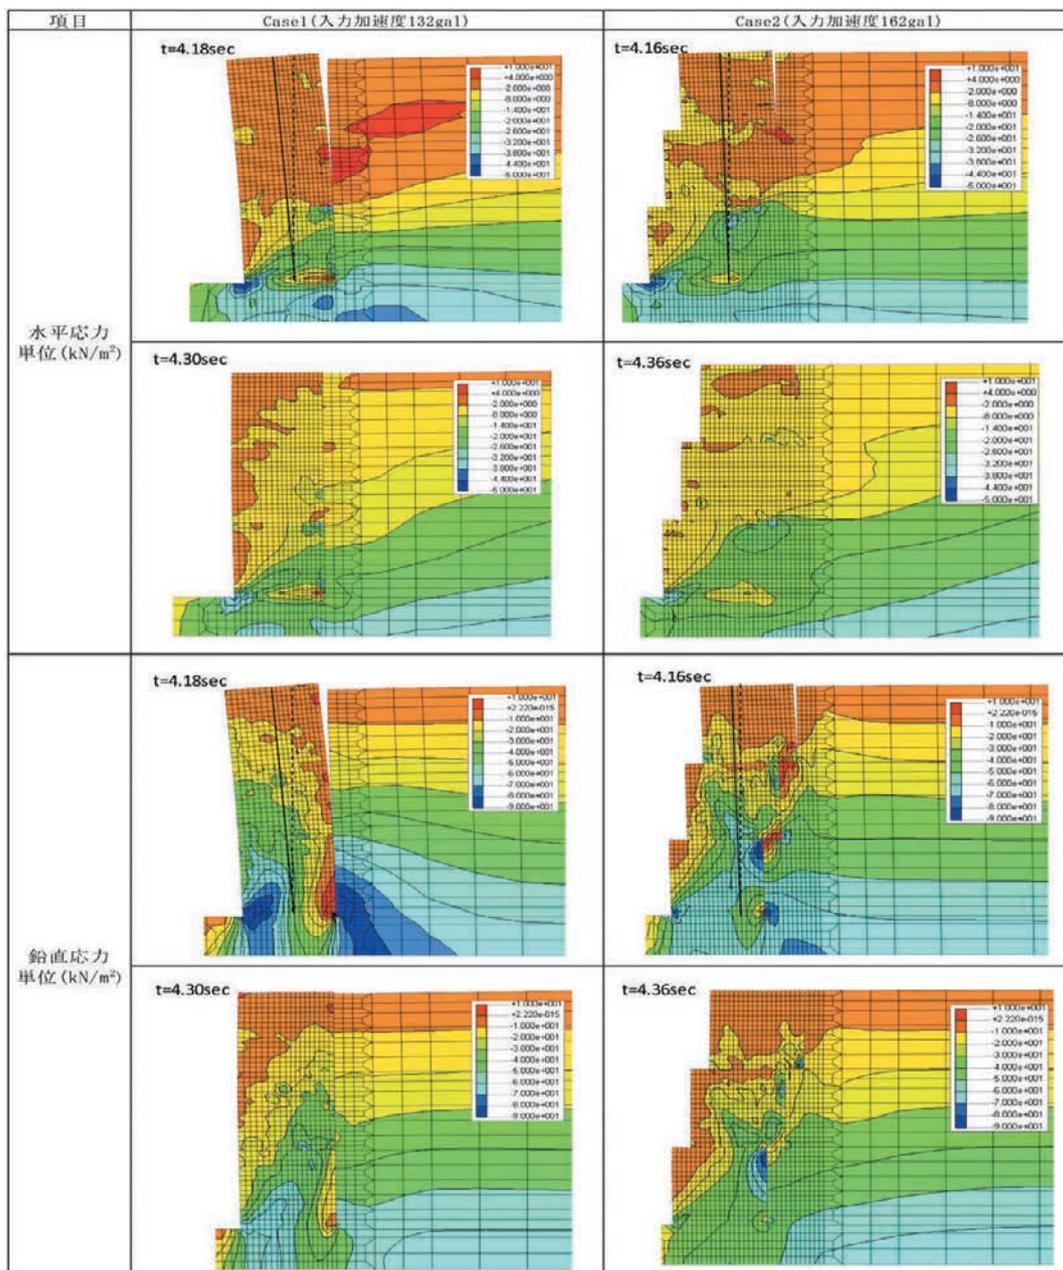
図 14 動的解析による変形モードと応力分布 (変形倍率 20 倍)¹⁷⁾

Fig. 14 Deformation mode and stress distribution by dynamic analysis (deformation magnification 20 times).

た現象を説明し得るものであるが、このような影響が少ない入力加速度レベルの小さい条件では、動的解析結果と実験結果は良い一致を示すことが報告されている。また、もたれ式の Case2 では、蛇籠擁壁近傍の背面地盤に局所的クラックが発生しやすくなる可能性があり蛇籠に若干の孕みが生じることは考えられるが、大きな前傾の発生等安定上の問題は Case1 に比較して発生しにくく、より耐震性に優れた構造形式として実験結果と一致している。

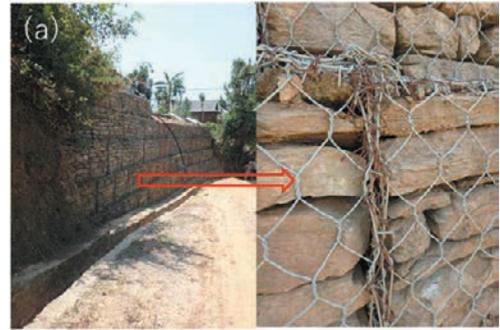
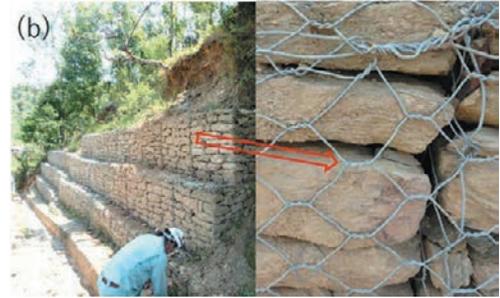
(a) 網目の列線が鉛直方向

(b) 網目の列線が水平方向

写真 10 蛇籠擁壁の試験施工の事例³⁷⁾

図 15 に示すように、柔構造である蛇籠擁壁に曲
げ変形が生じた場合、背面側金網の引張抵抗により
前面への変形が拘束されるものと考えられるが、金
網形状やその変形・強度特性はまだ検討されてい
ない。亀甲型の金網を用いた試験施工事例³⁷⁾では、
写真 10 に示す通り、想定する擁壁の変形方向対
する金網の網目の方向も考慮されてはならず、支配
的要因となり得るかも不明である。そこで、日本国
内で主流の菱形金網と海外で良く用いられている亀
甲金網について、金網節点の折り返し形状や摩擦特
性を考慮し、写真 11 に示す菱形および亀甲の 2 種
類の網目形状の金網 (200 mm×200 mm) を用いた引張
試験を実施し、表 1 に示すケースで基本的な力学特
性と変形特性についての把握が試みられている。

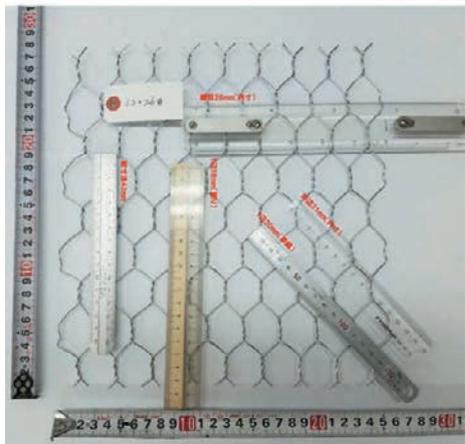
(b) 亀甲金網

写真 11 一連の引張試験に供した金網³⁷⁾
Photo 11 Wire mesh used for a series of tensile tests.

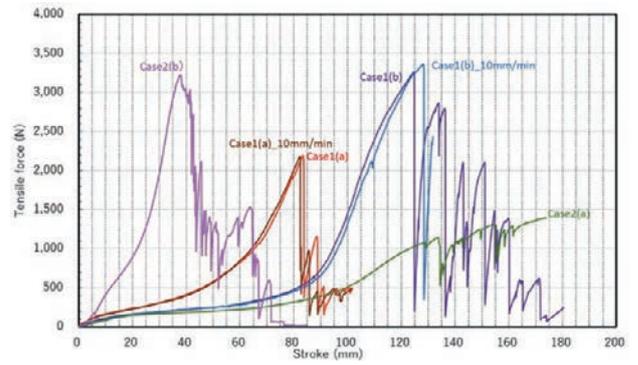
図 16 金網の引張試験結果³⁷⁾
Fig. 16 Results of wire mesh tensile tests.

図 16 に各ケースの試験結果および写真 12 に試
験後の金網の変形の様子をそれぞれ示す。Case1 (a)
および (b) で実施した引張速度の影響については、
10 mm/min と 40 mm/min で違いは見られなかった

め、40 mm/min の引張速度による試験結果のみに着目する。一連の試験結果から、金網形状の違いに拘わらず、引張方向によって強度異方性を持ち、いずれも列線方向に強い挙動を示す引張特性を有することが報告されている。また、亀甲金網については、3 回巻いて構成されるねじり部の摩擦が引張に対し支配的要因となり、折れ点で引っ掛けるだけの菱形金網に比べ、異方性が強いことが確認される。

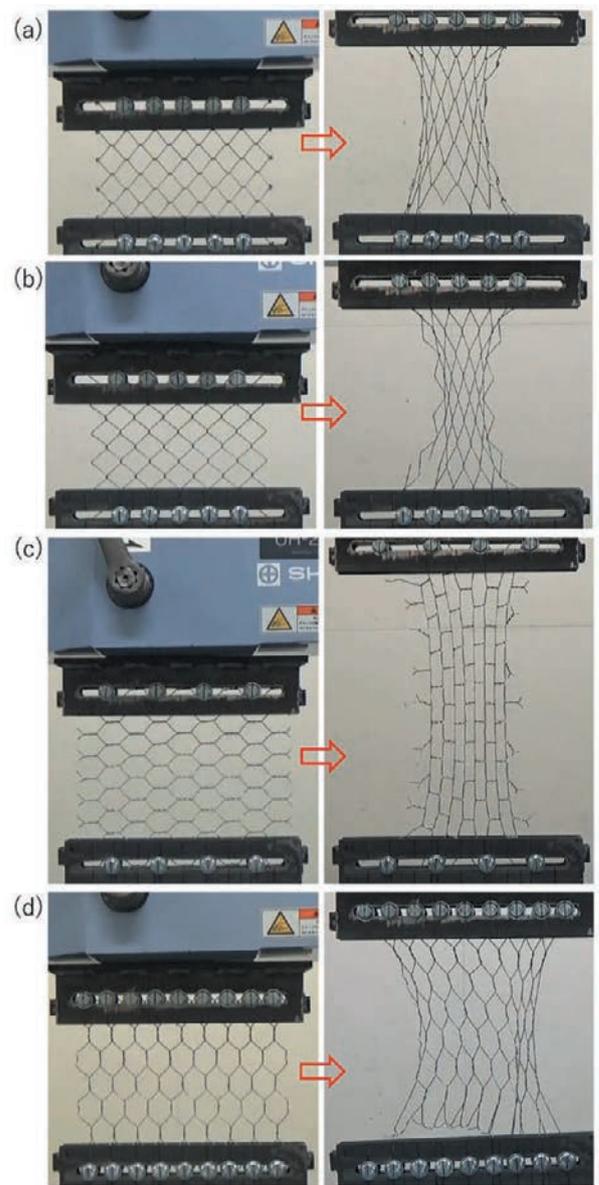
写真 12 引張試験前後の金網形状³⁷⁾
Photo 12 Wire mesh used for a series of tensile tests.

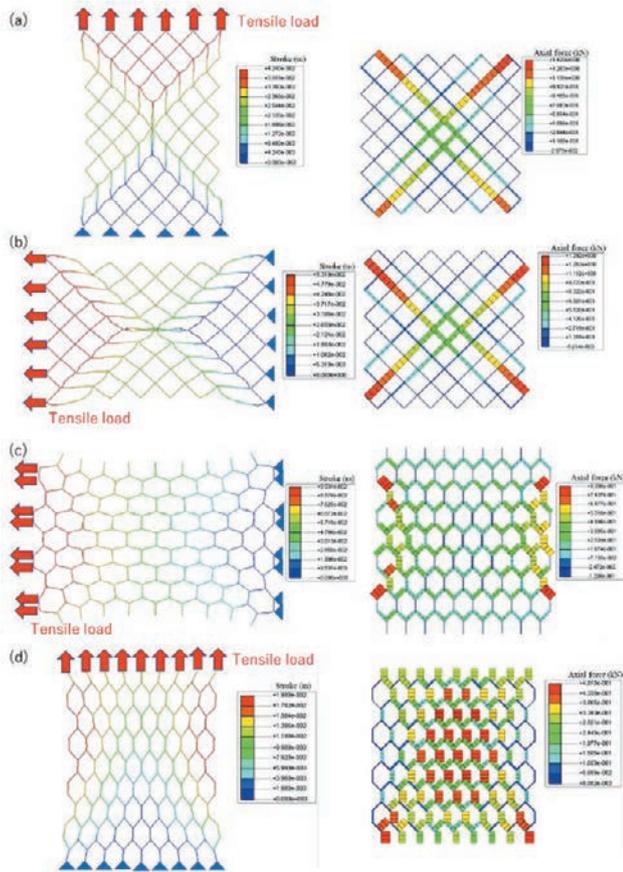
図 17 メッシュ図³⁷⁾
Fig. 17 Mesh diagram.

上記の引張試験結果を対象とした FEM による再現解析を行い、変形形状について試験結果との比較を通じ、FEM モデルの妥当性確認と改善点の整理が行われている。表 1 に示した試験ケースと同様に、メッシュ図を図 17、および試験結果と解析結果の比較を図 18 に示す。菱形および亀甲金網の一方、上記の引張試験結果を対象とした再現数値解析では、試験結果がいずれも引張抵抗を発揮するまでである程度の変位を要するため、初期の段階から剛性を有する線形解析との直接の比較は解釈が難しい。しかし、変位量と引張り力の関係において、試験で金網の緩みが

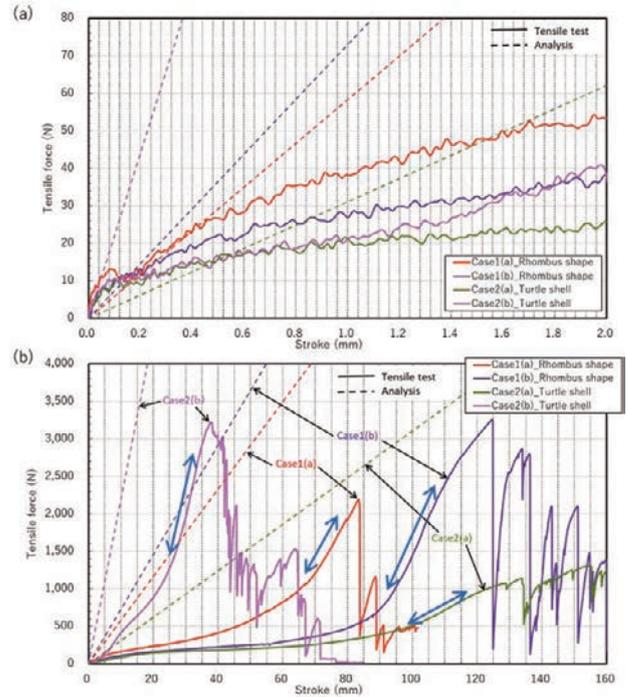
図 18 試験結果と解析結果の比較³⁷⁾
Fig. 18 Comparison of results between tests and analysis.

なくなり剛性が回復した弾性変形範囲については、試験と解析結果の整合が各ケースでとれており、金網が損傷や破断に至るまで、モデル化やシミュレーションが可能であることを示唆するものである。

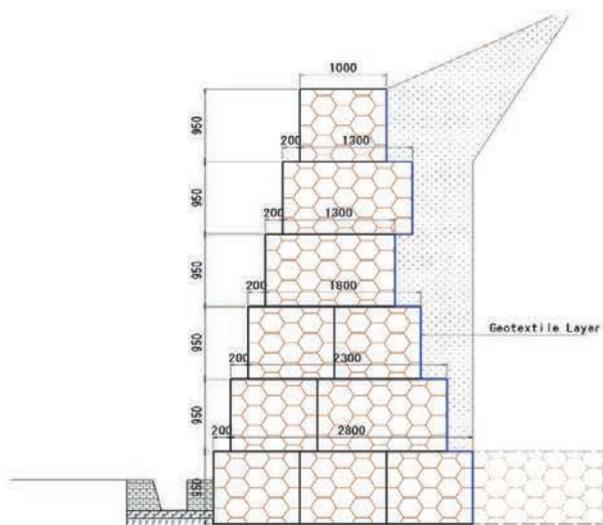
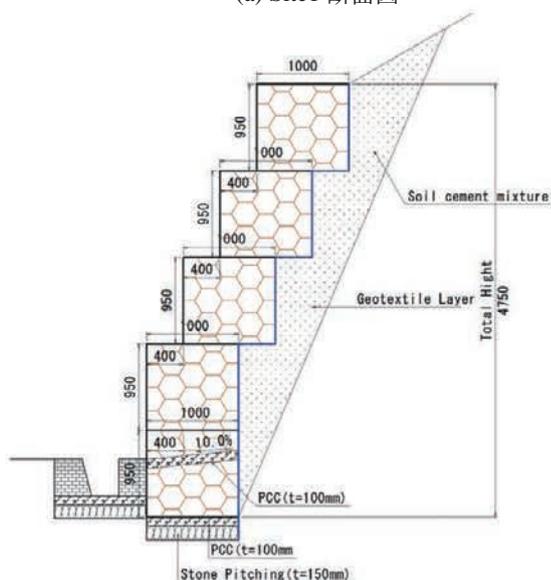
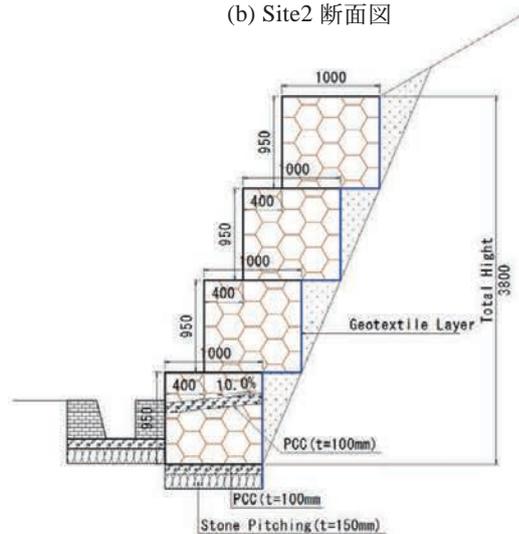
図 19 試験施工断面図¹¹⁾

(a) Site1 断面図

(b) Site2 断面図

(c) Site3 断面図

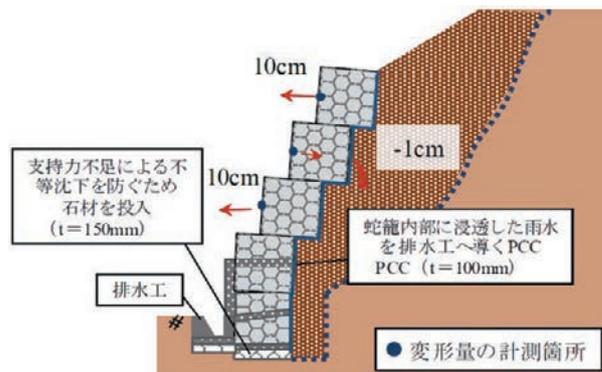
図 20 孕み出しのイメージ¹²⁾

その後も、全てのサイトで擁壁が設置された2018年6月から約1年半が経過した2019年10月まで定期的に計測が継続され、図20に示すイメージのように、Case2では変形の進行が確認されている。原因としては、背後埋め戻し土が緩詰めである箇所に生じる蛇籠の転倒と、上段の鉛直荷重が加わる支持地盤の圧縮力により、支持地盤の破壊を伴う滑動の可能性が示唆されている。このことから、常時作用による安定性の観点で、段積み構造は自然地盤の安定性を確保できていない場合や、過掘りにより背後地盤の密度が緩い状態になると、蛇籠自体の転倒と支持地盤への圧縮力により、滑動の危険性が高くなることが明らかとなった。一方、背後地盤の安定性が、豪雨が生じる環境においても確保できる場合、滑動の危険性は低く、転倒しにくい構造であることが示唆された。

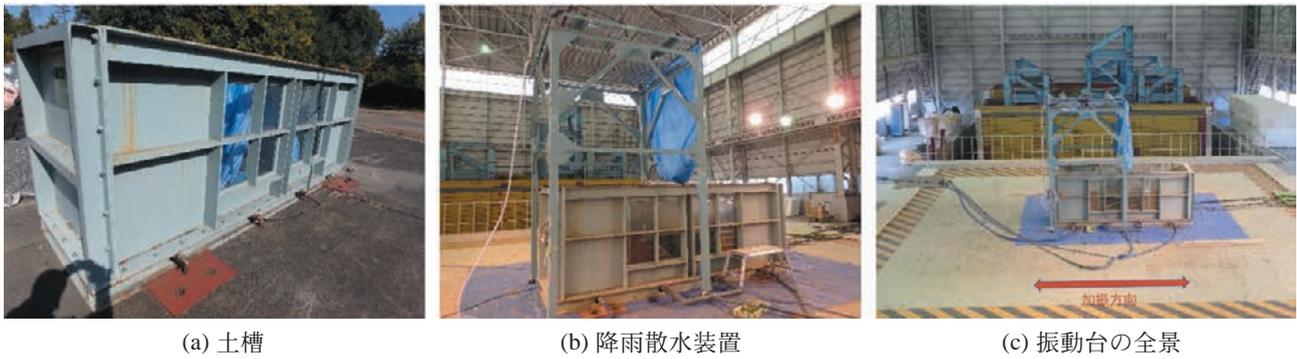
写真 16 実験装置
Photo 16 Experimental devices.

写真 16 (b) 降雨散水装置の外観、図 21 に構造図をそれぞれ示す。本装置は、実験で使用した土槽の外寸である幅 1.3 m、長さ 4.3 m および高さ 1.7 m を跨ぐ構造であり、降雨範囲内(1 m×1.8 m)に均一な降雨が実現可能な構造である。散水機構は逆 U 字ノズル式で降雨針を用いており、降雨針 500 本をモー

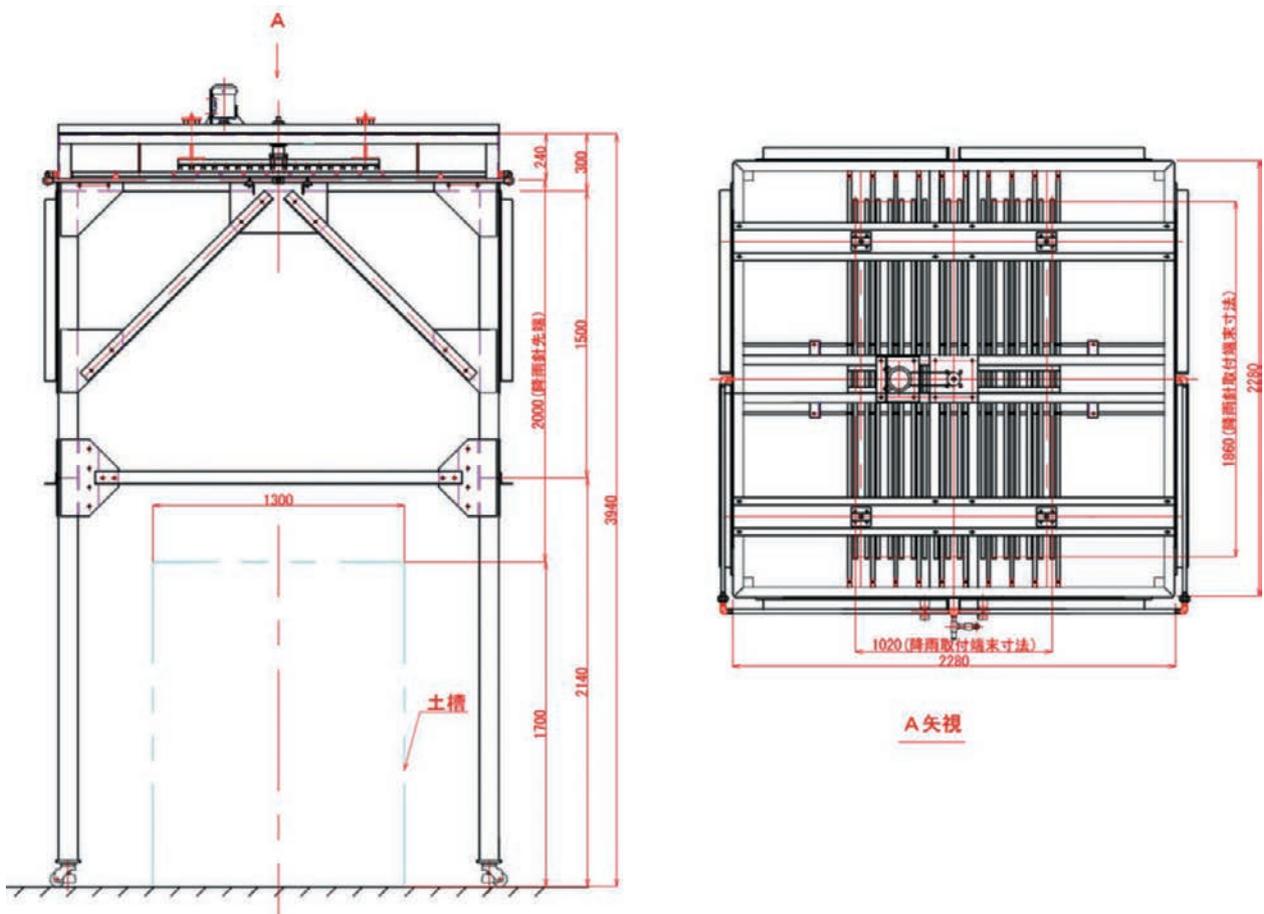
図 21 降雨散水装置
Fig. 21 Watering sprinkler for reproducing rainfall.

ターで同時に振動させることにより均一な降雨を土槽上 2.0 m の高さから発生させることが出来る。また、雨滴径を $\phi 1.7 \sim 3.0$ mm の範囲で可変とし、かつ降雨強度は 10 ~ 80 mm/h までの制御が可能となっている。

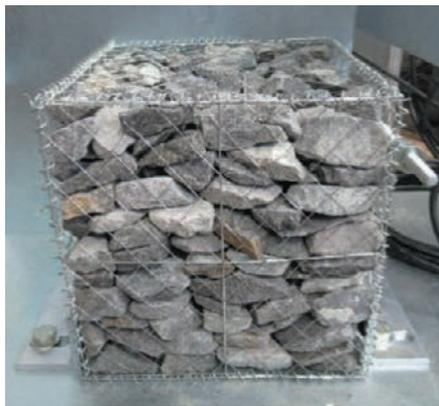
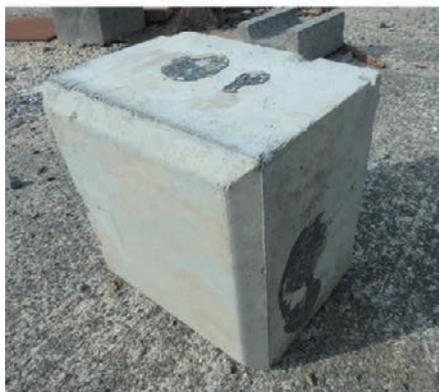
(a) 蛇籠モデル (一辺 20 cm)

(b) コンクリートブロック

写真17 擁壁の材料

本予備実験は、2018年9月に、出来上がった降雨散水装置の性能を調べることも兼ね実施したものであり、写真18に示すように、本報告と同じ鋼製土槽を屋外に設置して実施した。図23に実験断面の模式図を示すが、土槽内に設置するされた模型は、本実験と同様なコンクリート擁壁と蛇籠擁壁であり、材料として、背後地盤のまさ土、蛇籠擁壁の材料として、蛇籠網 $20\text{ cm} \times 20\text{ cm} \times 20\text{ cm}$ を9個、中詰め材を 0.2 m^3 程度、また、コンクリート擁壁を模したモデルには、幅 $20\text{ cm} \times$ 高さ $20\text{ cm} \times$ 厚さ 10 cm のコンクリートブロックを16個積み上げコンクリート用ボンドで固定した。擁壁背後地盤の造成は、基礎地盤についてはまさ土を撒き出した後、締固め度 D_c が90%相当の密度に締固め、背後斜面については、図23に示した点線の通り、法面勾配1:2に沿って3層に分けてまさ土を巻き出し、 $D_c=80\%$ 程度に調整しながら締め固めた。

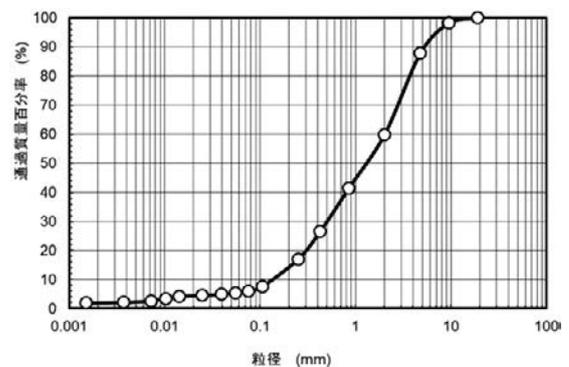
図22 粒径加積曲線

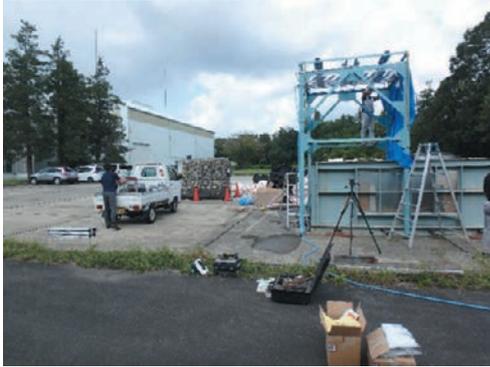
写真 18 実験の様子
Photo 18 State of the experiment.

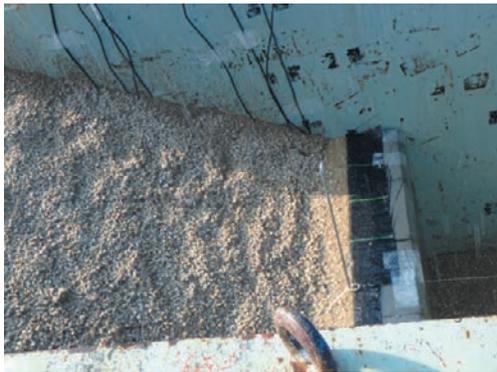
写真 19 法面の浸食
Photo 19 Slope surface erosion.

表 3 に実験時のメモ，図 24 に時刻歴データを示す。降雨散水は，コンクリート擁壁と蛇籠擁壁を別々に実施しており，降雨については，時間雨量に換算して，最大で 80 ~ 100 mm/h で散水した。この条件では，写真 19 に示すように，法面に浸食が認められた。計測結果の概要は，両者ともに，降雨散水に伴

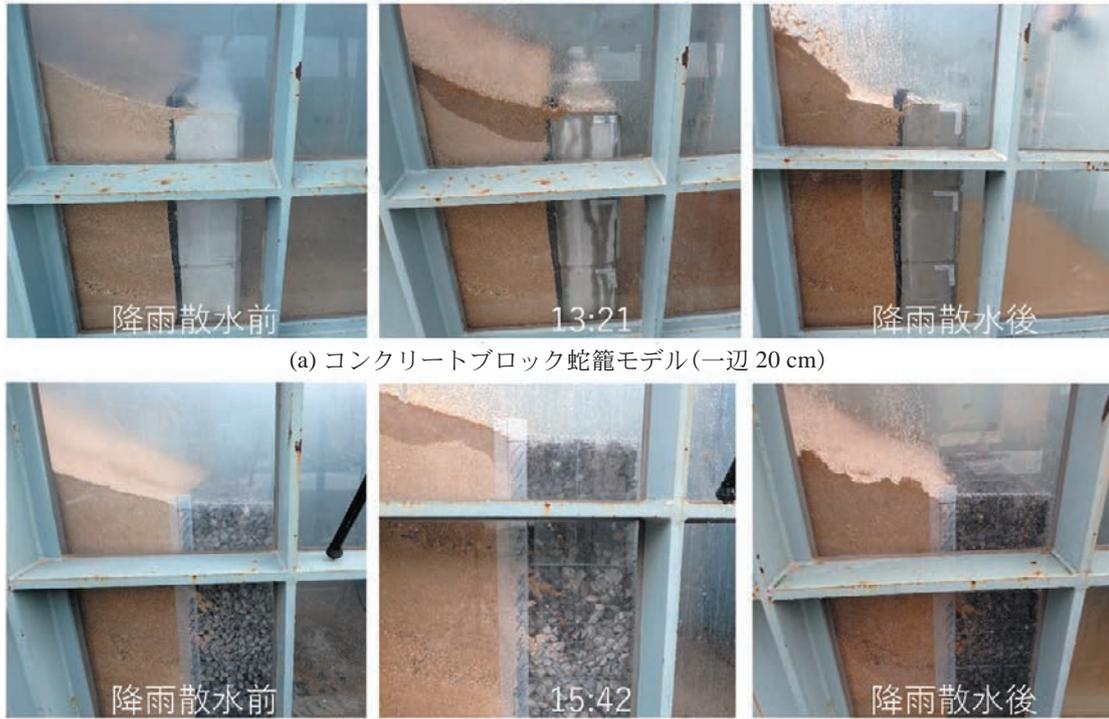
(a) コンクリートブロック蛇籠モデル(一辺 20 cm)

(b) 蛇籠モデル(写真を反転)

4 および 2 の順に降雨浸透のタイミングが早くなっており、コンクリート擁壁と逆の傾向になっていることがわかる。写真 20 に、降雨散水前、実験中および終了後の様子を示す。写真では明白にはわからないが、両者ともに、地中へ浸透しない雨水は表面

流となり法面を流下していることから、この逆転傾向は擁壁の排水性に起因するものと考えられる。すなわち、排水しないコンクリート擁壁背後は雨水が溜まりやすく飽和度が上昇しやすいこと、一方、蛇籠擁壁は全面排水のため、表面流の殆どを排水するためである。なお、写真 20 (b) の 15:21 に撮影された蛇籠を見ると、背後地盤の浸透域に対し、蛇籠内の浸透域が広く、表面流を排水していたものと推察される。

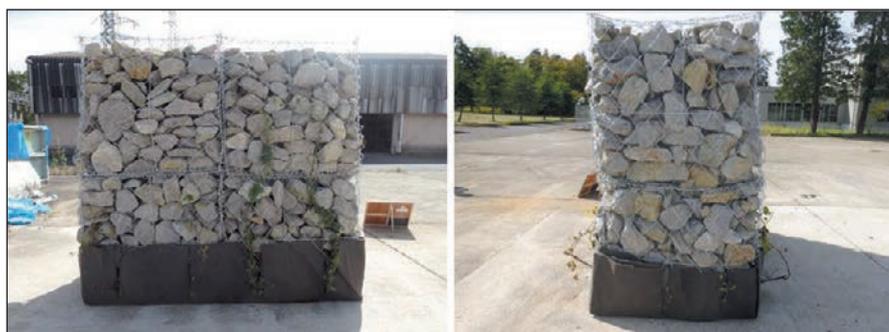
(a) 北面

(b) 東面

写真 21 完成時の様子

また、別途、降雨散水装置の性能を試すため、屋外ヤードの観測用蛇籠¹⁷⁾に装置をセットし実験を実施している。観測用蛇籠施工直後の様子を写真 21

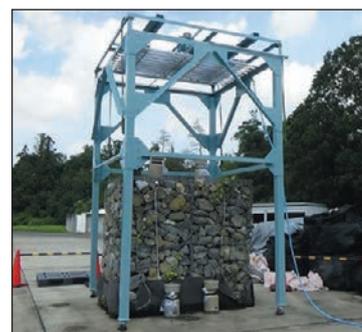
写真 22 実験時の様子

に示す。実験自体は写真 22 に示す状況で行われた。写真 23 に 50 mm/hr 程度による降雨散水時の様子を示しているが、蛇籠の中詰め材の同じ部位を雨水が流下している状況が観察された。背後地盤がある場合には、蛇籠擁壁は全面排水となるが、降雨のような上部からの水の流入は、常に同じ経路をたどっている様子が確認できた。

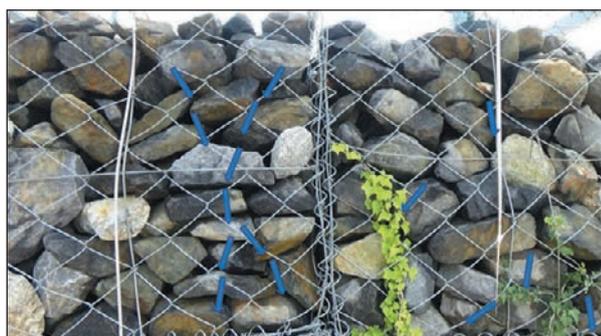
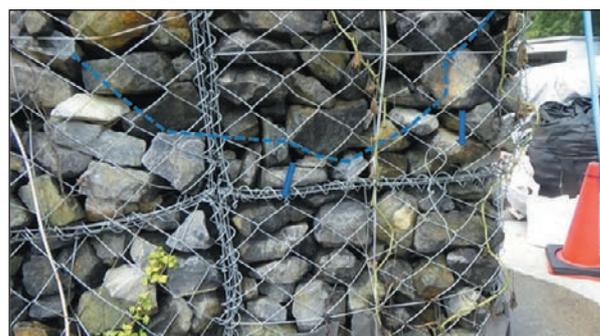
写真 23 雨水の流路(矢印が観察された流れ)

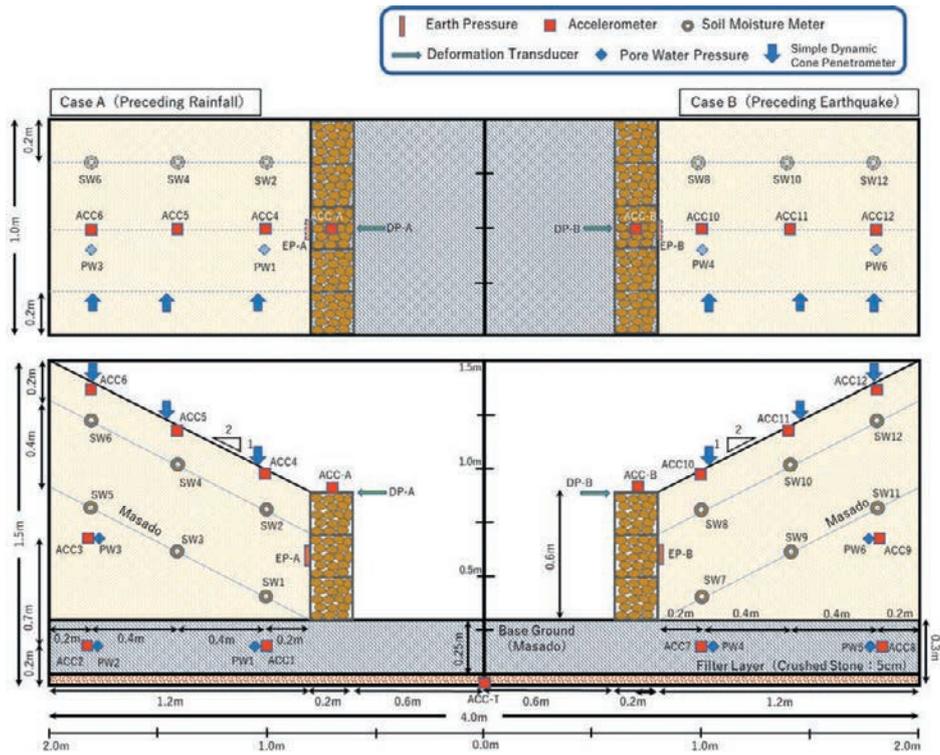
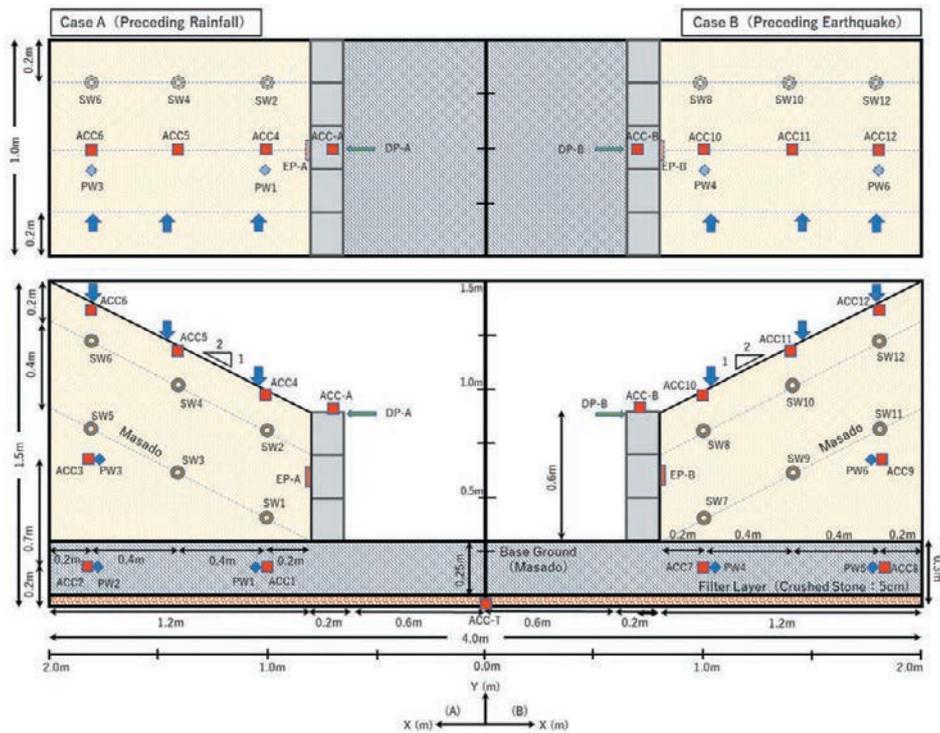
図 26 実験断面および平面図
Fig. 26 Experimental cross section and plan view.

試験体の概要を図26および表4に示す。長さ4 m、幅1 mおよび高さ1.5 mの土槽内に、高さ $H=60$ cmの蛇籠あるいはコンクリート擁壁模型を構築し、擁壁背後に2:1の勾配となるよう、まさ土を

図26に示しているが、降雨散水時の計測項目は降雨浸透による堤体内の水分特性を把握するための土壌水分計(SW)、一方、加振時には、加速度計(ACC)と変位計(DP)により動的応答特性を把握した。参考として、間隙水圧計(PW)によるデータも計測し、降雨浸透による影響の把握を試みた。一連の実験終了後には、擁壁と背後斜面の残留変形を確認した。

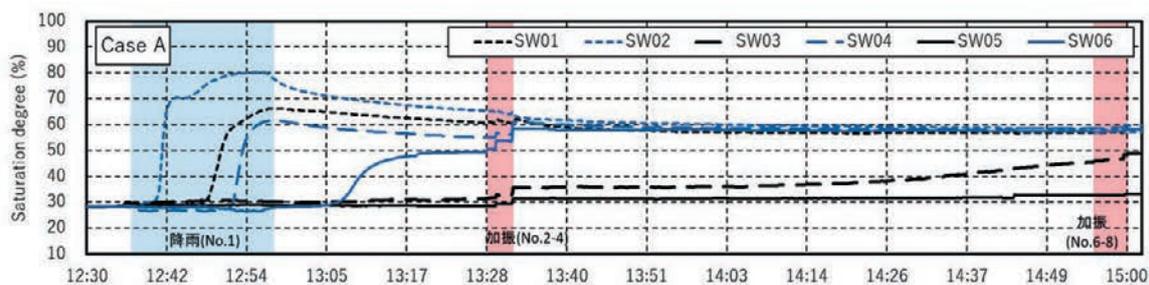
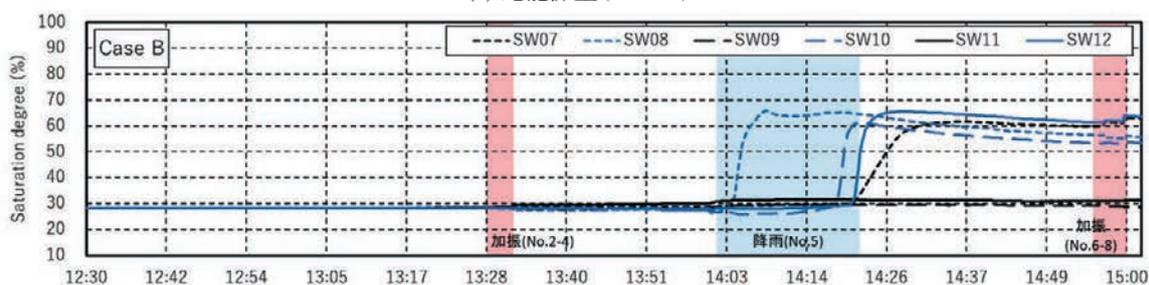
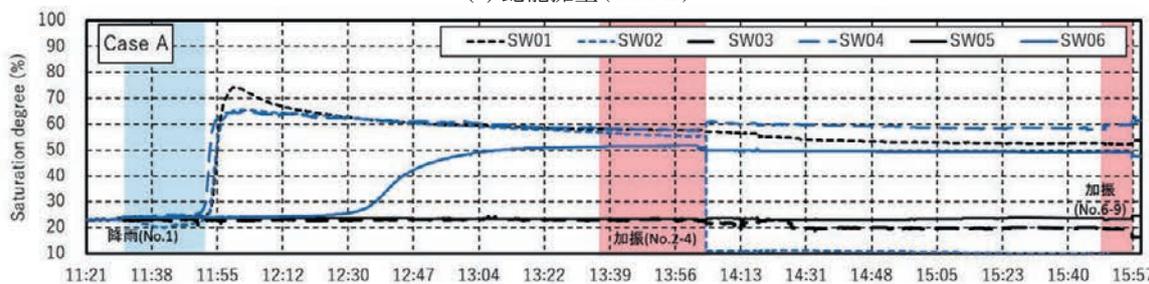
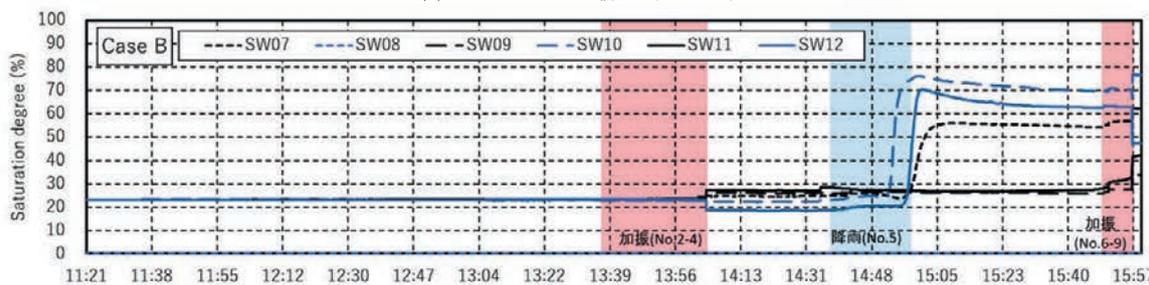
図 27 飽和度の時刻歴と各イベントのタイミング

土壤水分計による計測は、基本的に加振時に 5 s、その他では 15 s 間隔で行われており、加振時の詳細な S_r の変化は捉えていないが、降雨実験時には、構造形式と外的要因の順序の違いによる浸透特性の相違が良く現れている。なお、(d)におけるコンクリート擁壁の SW8 は欠測となった。

上述の実験時の各イベントについて、図 27 と対比して考えると、蛇籠擁壁の Case A での先行降雨時には、背後斜面の浸透よりも、蛇籠擁壁内を伝わる雨水が卓越し、擁壁背後深部の SW1 における S_r の上昇が早まった可能性がある。一方、Case B では、先行地震により生じた背後斜面の滑り破壊部に雨水が浸透することで SW8 が早期の反応を示し、 S_r の急上昇に繋がったものと考えられる。コンクリート擁壁においては、Case A と Case B で唯一降雨散水中に SW10 における S_r が上昇したが、これは、先行して実施した加振によって、SW10 付近に滑り線が発生しており、その後の降雨浸透がしやすい条件になっていたものと推察される。

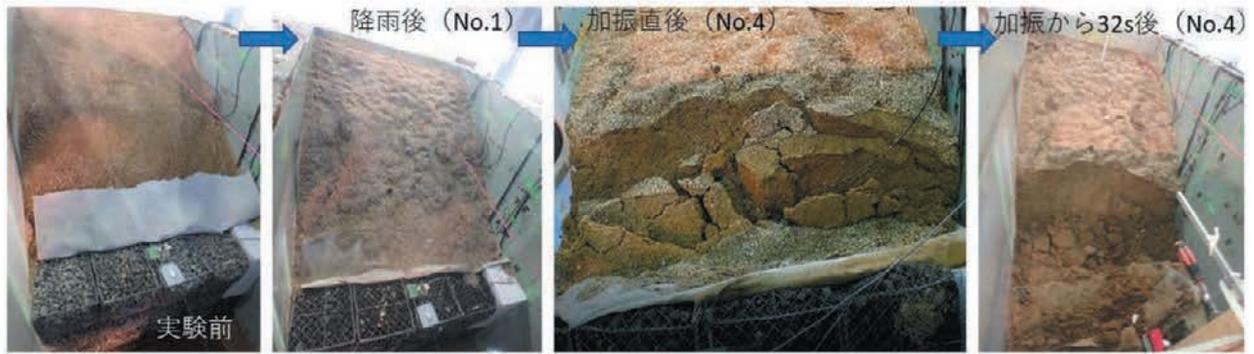
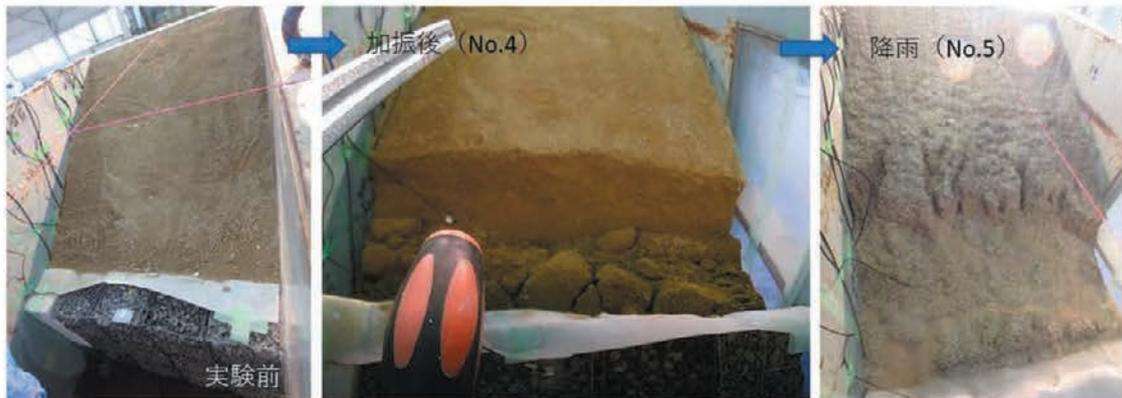
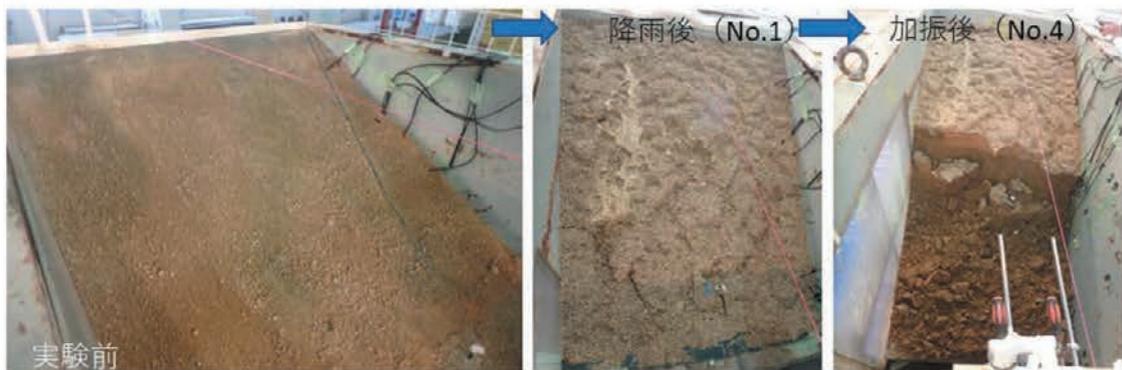
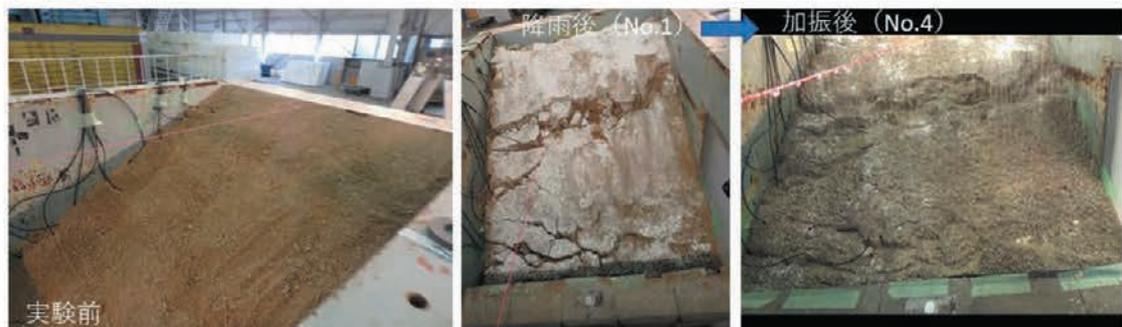
写真 24 各イベントにおける試験体の状況
Photo 24 Status of test models at each event.

写真 24 に擁壁背後斜面の変状の様子を示す。(a)～(d)はいずれも写真下の手前側に擁壁がある。先行降雨の作用を受ける蛇籠擁壁 Case A では、降雨による若干の表面浸食の影響が確認できる。その後の加振によって、擁壁の前傾と共に背後斜面に著しい変状が生じた。また、加振終了から 32 s 後にゆっくりとした動きで擁壁が完全に倒壊に至る様子が確認できた。一方、外的要因の順序が逆である Case B では、先行して実施した加振によって、擁壁の前傾と擁壁の近傍で背後斜面に滑り破壊が生じたが、その後の降雨による変状の大きな進行は認められなかった。次にコンクリート擁壁を見ると、Case A における先行降雨では、蛇籠擁壁と同様に、若干の表

面浸食を確認した。その後の加振によって、背後斜面の滑り破壊と共に擁壁が倒壊した。Case B では、先行加振によって、背後斜面浅層における滑り破壊と擁壁に約 13 度の前傾が認められ、その後の降雨によって擁壁の前傾が若干進行し、約 16 度の傾斜が確認できたが倒壊には至らなかった。
