地震と降雨の作用を受ける蛇籠擁壁の安定性に関する実験的研究

— 蛇籠擁壁の粘り強さの検証 —

Experimental Study on Stability of Gabion Retaining Wall

Under the Influence of Earthquake and Rainfall

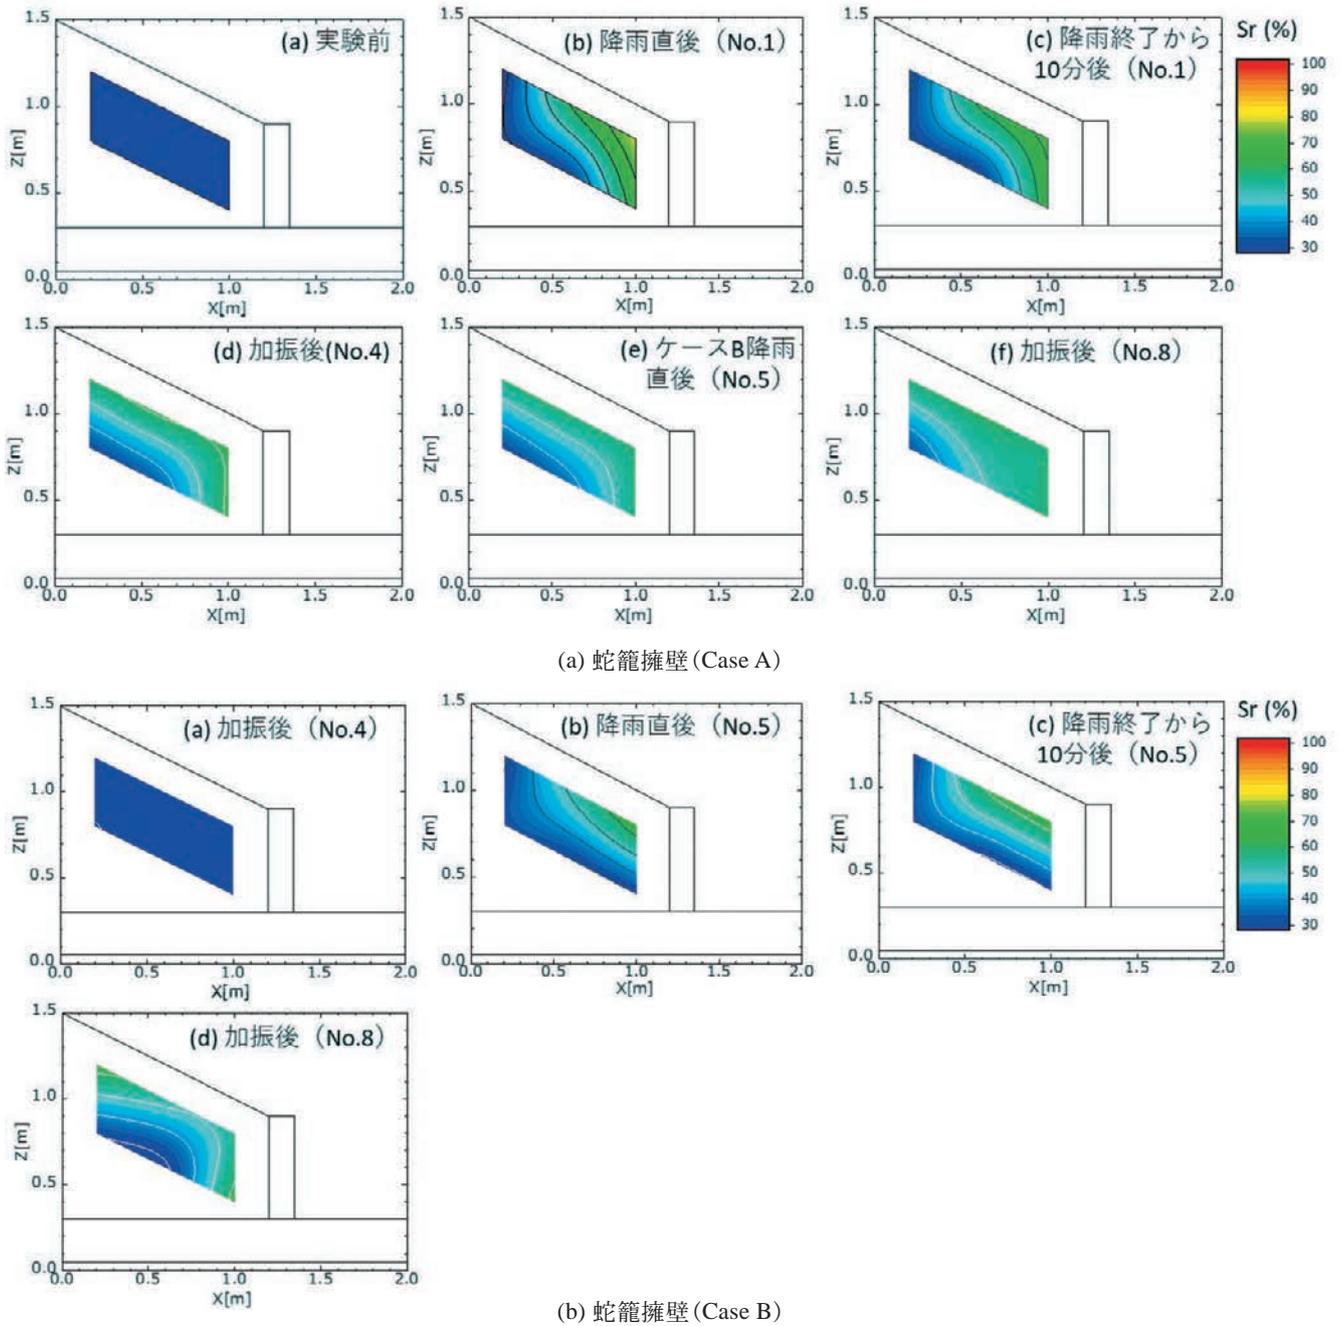
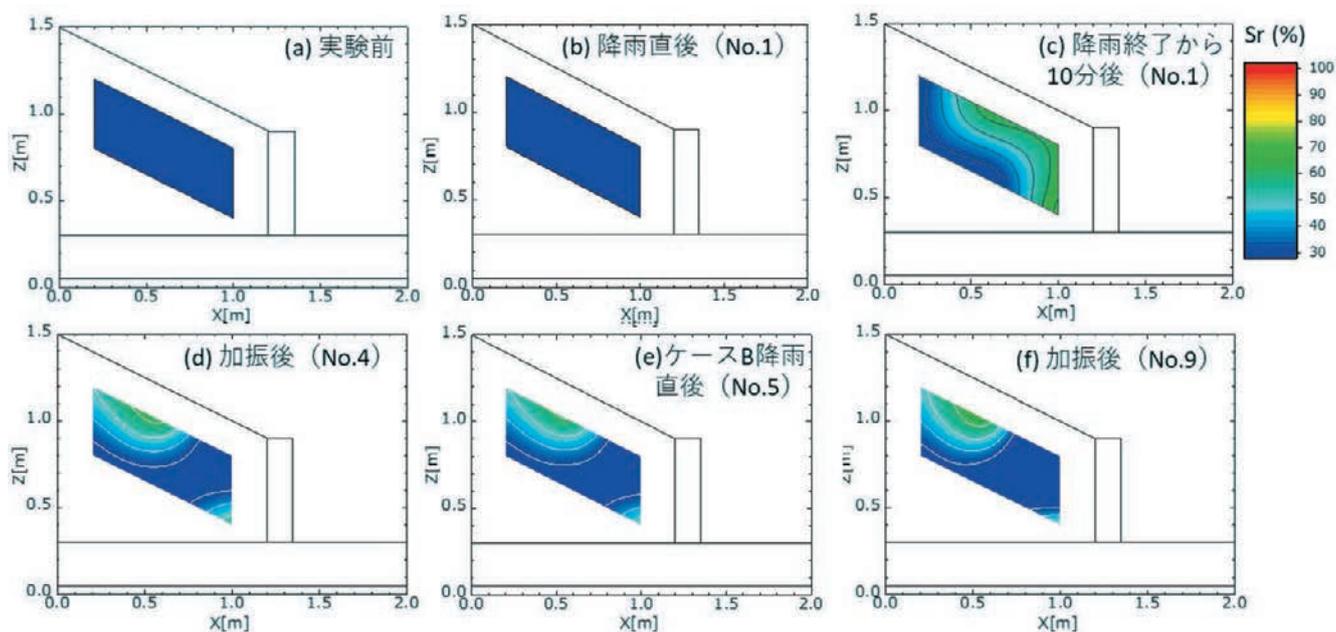
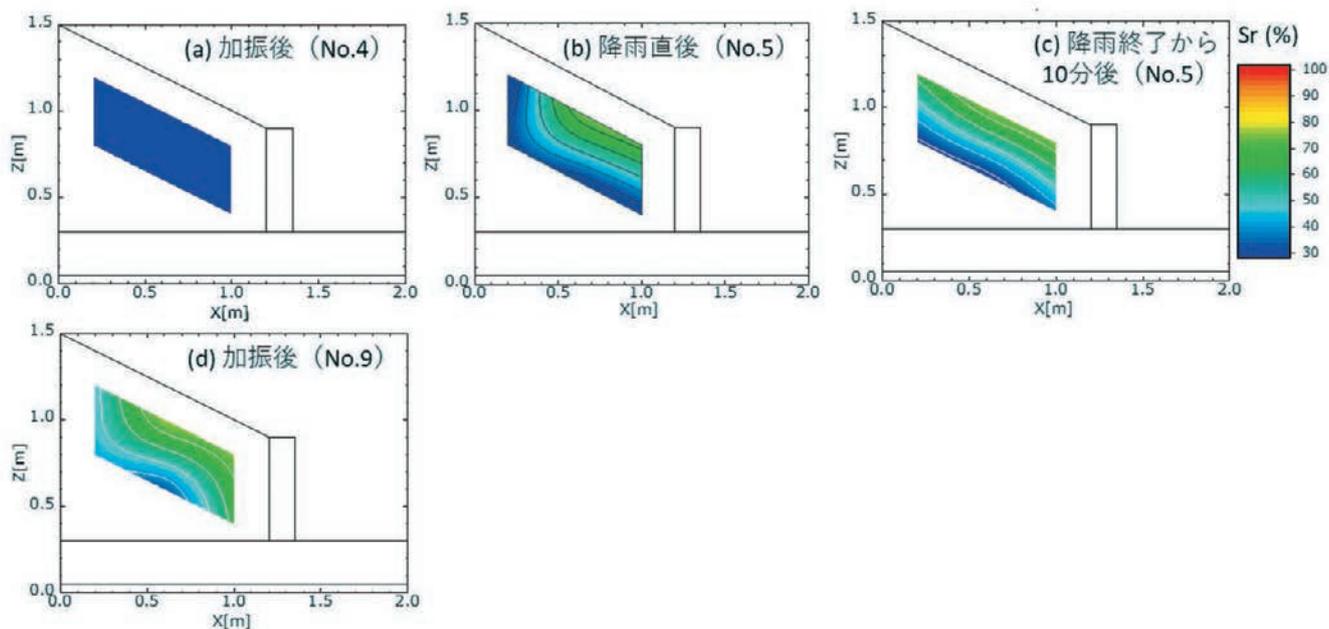
図 28(1) 降雨前後の飽和度分布
 Fig. 28(1) Distributions of saturation degree before and after rainfall.

図 28(2) 降雨前後の飽和度分布
 Fig. 28(2) Distributions of saturation degree before and after rainfall.

図 28 に各ケースにおける降雨前、降雨散水終了時および終了から 10 分後の S_r のコンターを示す。蛇籠擁壁とコンクリート擁壁モデル背後斜面における加振前の平均 S_r (初期値) は、それぞれ 28.3%、23.1% であった。なお、コンクリート擁壁 Case B については、欠測の SW8 を除いている。蛇籠擁壁に関しては、加振履歴の無い Case A で蛇籠自体の透水性が非常に高いことから、擁壁背後と背後斜面表層に沿った範囲で高飽和度領域が形成されている。Case B については、先行加振によって、背後斜面にクラックと滑り破壊が生じ降雨浸透しやすい条件となっており、背後斜面に沿った高飽和度領域が形成されたものと考えられる。一方、コンクリート擁壁については、Case A は降雨散水中に背後斜面内の S_r に殆ど変化が見られなかったが、終了から 10 分後にはコンクリート擁壁背面から背後斜面表層付近に沿って、高飽和度領域が形成されている様子がわかる。降雨散水中に、降雨浸透ではなく、表面流が生じていた影響も考えられるが、明確な理由は不明である。Case B については、SW8 が欠測ではあるものの、蛇籠擁壁 Case B に比べ背後斜面の滑り破壊領域が大きいことから、斜面表層全域に沿った高飽和度領域が形成されたものと考えられる。

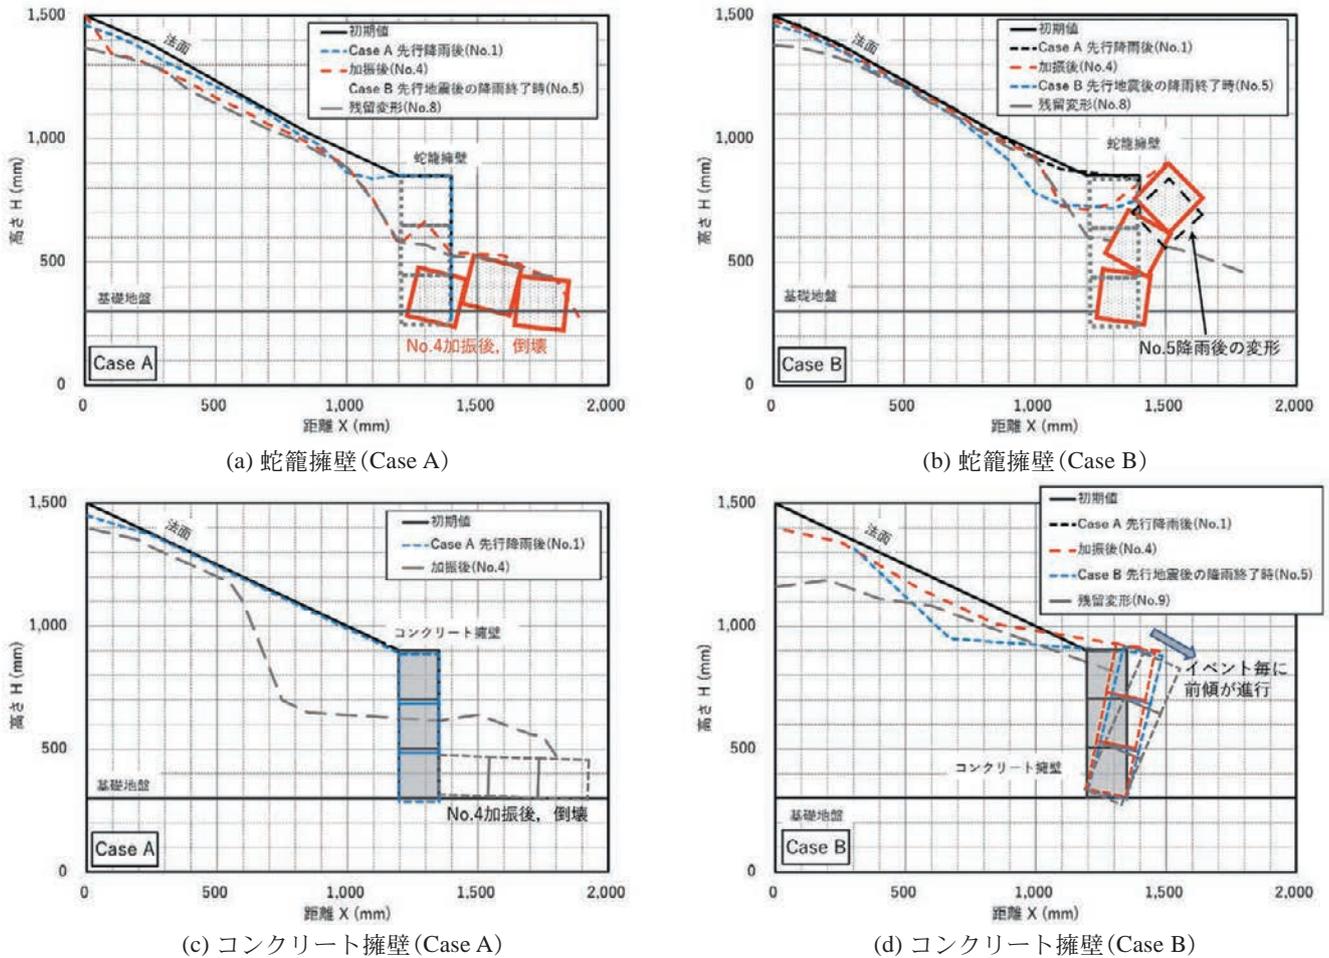
図 32 試験体の変形形状
Fig. 32 Deformation shapes of test models.

上記より、地震と降雨の順序が異なるだけでも、同一構造形式の擁壁の残留変形に大きな差が生じ、先行降雨後の加振による影響の方が大きかった。この場合における蛇籠擁壁にはたわみが生じ、かつ背後斜面の滑り破壊が擁壁近傍で生じること、一方、コンクリート擁壁ではその前傾に伴い、背後斜面の浅層部分が全体的に沈下や滑りといった変状が生じていることが確認できた。

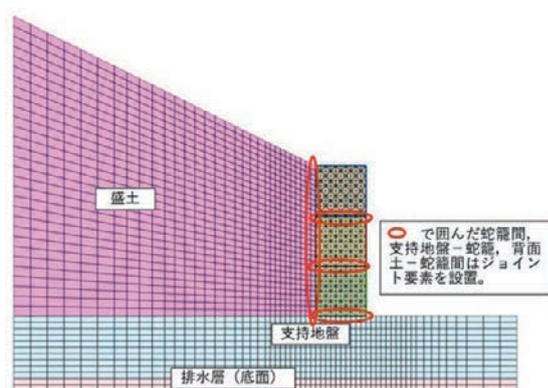
図 33 析メッシュ
Fig. 33 Monitoring results.

て提示しておく。蛇籠擁壁のモデルを例として、解析メッシュを図 33 に示す。蛇籠は中詰め材を菱形の金網で囲ったモデルとし、上下の蛇籠間、蛇籠と背面土、蛇籠と支持地盤間にはジョイント要素を設け、これらの間にすべりや剥離が生じるモデルを考慮した。コンクリート擁壁では、当該モデルから菱形金網を除去し、上下蛇籠間のジョイントを除き、これらを MPC 接合した条件で解析を施行した。先行降雨による浸透流解析を行い、その後、地震応答解析への引き継ぎを行っているが、最初に行う浸透流解析の材料物性値は、「河川堤防の構造検

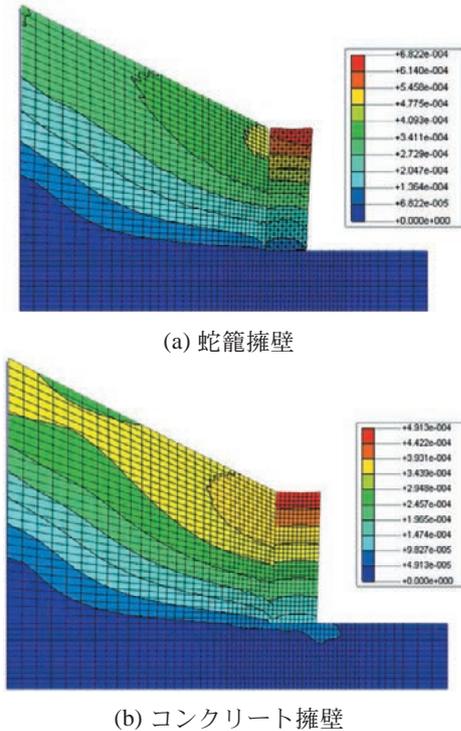
図 38 最大変形図(変形倍率 50 倍)
Fig. 38 Maximum deformation diagram
(deformation magnification 50 times).

以上が、現状で考えている降雨後の地震応答解析の手順である。解析結果として最大変形図を図 38 に示すが、実験で見られたような擁壁構造の変形傾向の違いまでの評価に至っていないのが現状である。ここで示した事例は、先行降雨後の地震のケースにあたるが、降雨時の表層の雨水の浸透率、降雨浸透域の飽和度液状化の可能性を含めた動的特性の評価が考えられる。一方、先行の地震の場合にはクラック等の損傷があった場合に降雨浸透特性が異なる場合がある。また、蛇籠擁壁については大きな透水性を有することから、これらの評価が課題と考えており、まずは、今回報告した実験結果の詳細な分析から進めていく予定である。
