茨城県久慈地方の新第三紀層の地すべりと その分布特性

Landslide Distribution in the Neogene Region of the Kuji District, Ibaraki Prefecture

Abstract

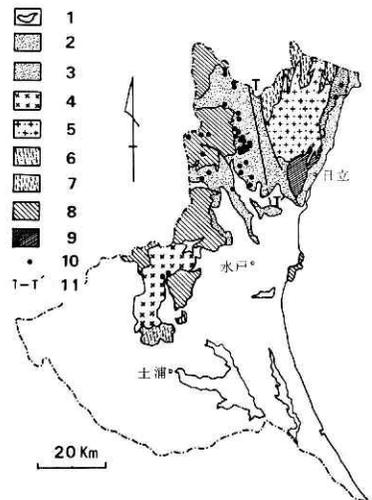
図1 茨城県の地質と地すべり分布
Fig. 1 Landslide distribution and geology in Ibaraki prefecture.

図1を見ると県内の地すべりは特定の地質に支配されている傾向が明瞭にうかがえる。例えば久慈川流域の新第三紀層に地すべりが集中しており、その他八溝山系の中・古生層にみられ、一方阿武隈山地の深成岩の地域には地すべりがみられない。そこで県内の地すべり分布を地質構造区分によって区分けすると以下の4種類に分類される。

- 1. 第四紀層 2. 新第三紀層 3. 古第三紀層
- 4. 筑波山花崗岩類 5. 阿武隈深成岩類
- 6. 筑波山変成岩類 7. 阿武隈変成岩類
- 8. 八溝山系中・古生層 9. 日立古生層
- 10. 地すべり箇所 11. 棚倉破砕帯

上記4区分のうち，(A)新第三紀層における地すべりに県内の地すべりの大部分が含まれている。この他図1において鷺子山塊以外の中・古生層分布地域（八溝・日立山系）および筑波山周辺のハンレイ岩分布地域を除く深成岩・変成岩類分布地域（筑波山・阿武隈山系）に

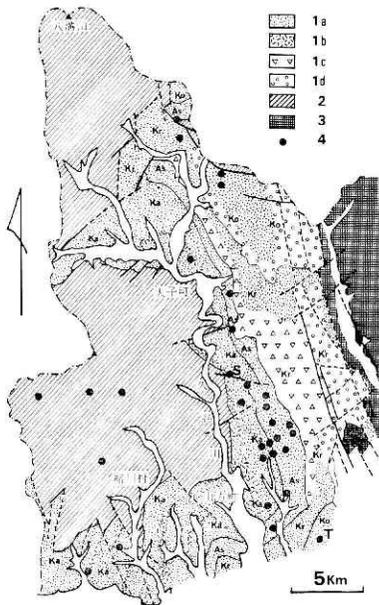
図2 茨城県北部の地質と地すべり分布
Fig. 2 Landslide distribution and geology in north Ibaraki.

一方細かくみると第三紀層全部が地すべり多発地帯ではなく、その中のある地層に限られていることが多いと言われている。例えば高野(1972)は新潟県の第三紀層の地すべりは黒色泥岩を主体とした中新世の寺泊層に多いと報告している。また望月(1971)は長野県北部犀川沿川山地の地すべりは泥質岩を主とする高府泥岩層・青木累層・小川累層に多く分布していると報告している。茨城県の新第三紀層地すべりも図2からわかるように、浅川層群・金沢層群に地すべりが多いようである。筆者らは次章でこの点を考慮しつつ、地すべりが最も多く見られる新第三紀層地域について、その分布を細かく調査し、検討した。

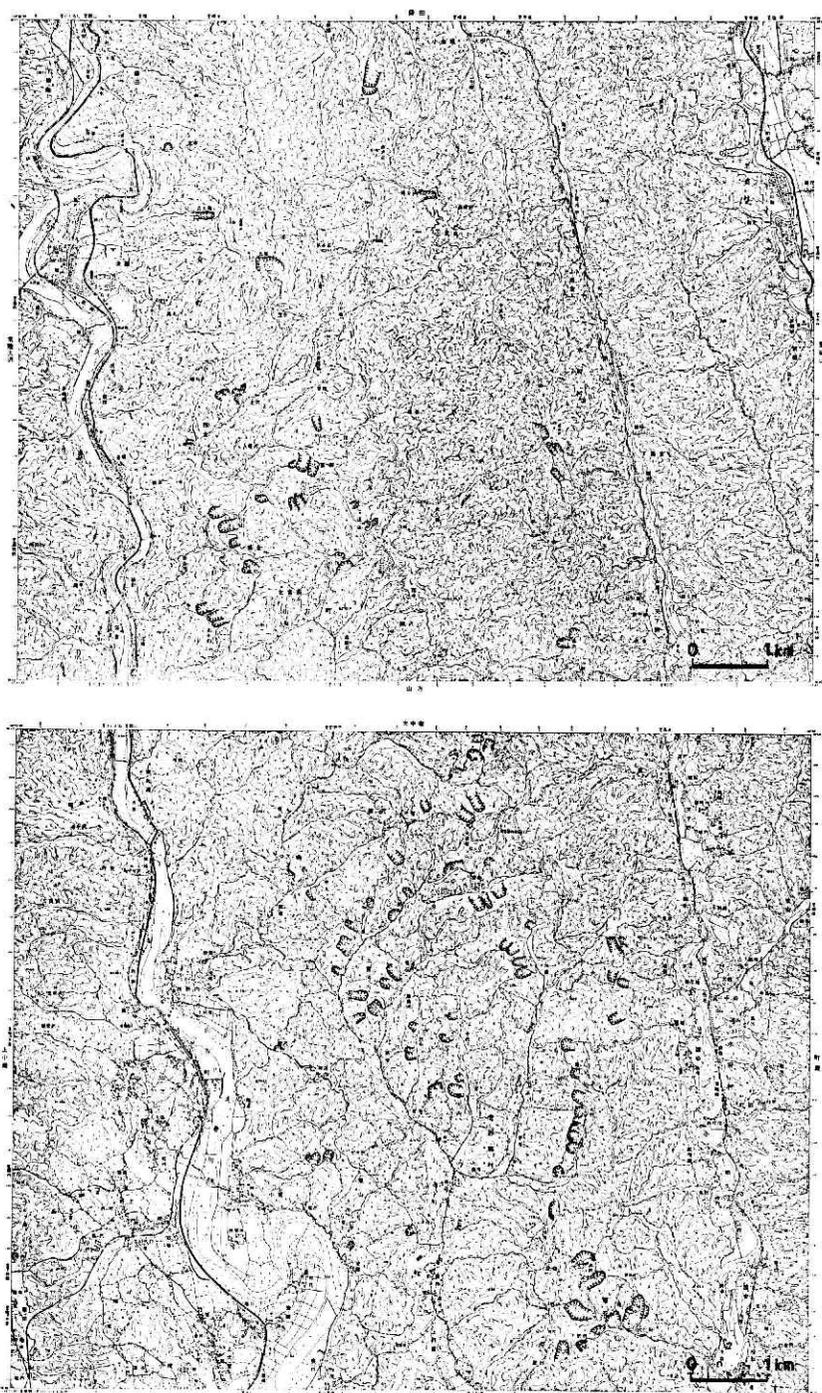
図 3 久慈地方の地すべり分布 (国土地理院昭和53年12月28日発行1:25,000
地形図. 大中宿(上), 山方(下))
Fig. 3 landslide distribution in the Kuji district.

べりをさらに詳しく解析するため、1/25,000地形図と1/40,000空中写真を使って地すべり地形の判読を行ない、その分布について地質・地質構造および岩種との関係、地すべり方向・地表面勾配・規模について検討した。調査区域は久慈川左岸流域の1/25,000地形図水戸9号山方・大中宿図幅に示される地域である。ただし、これらの地すべりは過去に地すべり滑動を起こして現在の地形を示しているもので必ずしも現在活動中のものだけではない。またこの地域は広くないので気象の差違による影響は小さいと考えられる(図3)。

次に岩種と地すべり分布の関係について述べる。図4aは神谷（1969）が作成した久慈川流域の地質図（岩相図）中に図3a、3bで示した地すべりを黒丸印で示したものである（ただし、図3bの下方の一部は含まれていない）。これによると約6割強の地すべりが砂岩、頁岩の互層にあり、残りの大部分は砂岩層にある。その他の岩種の地域ではほとんどみられない。

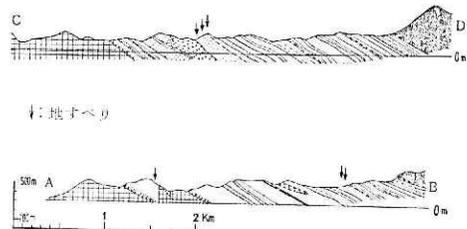
図 4b 久慈川左岸地域の地質断面図(神谷, 1969)

Fig. 4b Geological cross section of the left bank area of Kuji river (after Kamiya, 1969).

地質構造と分布の関係について言えば、この地域は図4bに示しているように単斜構造であり、背斜軸等の影響による地すべりは存在しない。

図5はこの調査区域に分布する地すべりの移動方向の方位別頻度を示している。これによると東から東南方向にかけて多く分布していることがよく示されている。この付近の地質構造（図4b）が全体として北北西—南南東に走向を持ち、東にゆるく傾斜していることから地層傾斜方向と同じすべり方向を持つ流れ盤タイプの地すべりが多いと解釈できる。標高との関係についてはこの調査区域一帯が起伏量200～400mのなだらかな山地であるため、特に著しい傾向は見出せなかった。

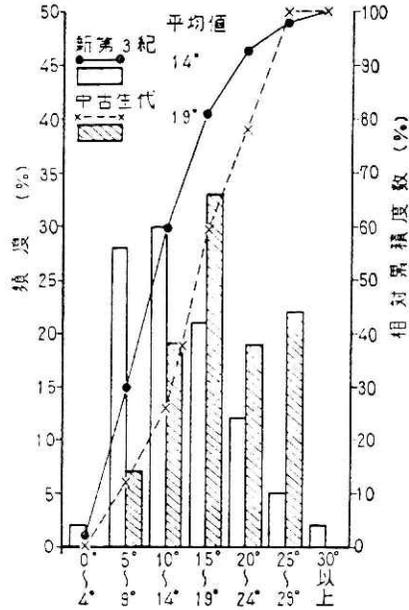
図 6 全国の地すべり地の地表面勾配(建設省土木研究所, 1977)
 Fig. 6 Frequency of slope grade of landslide in Japan (Public Works Research Institute, Ministry of Construction, 1977).

ある。これによると5°~15°の勾配を持つ地すべりが多く、特に11°~12°の地表面勾配に集中している。20°以上ではほとんど見られない。図6は前掲の土木研究所(1977)が全国的に地すべり地の地表面勾配を地質毎に調査したものである。新第三紀層地すべりは比較的緩勾配の斜面で発生しており、茨城県の第三紀層地すべりもほぼ同じような傾向を示している。平面規模についてはこの新第三紀層地すべりの平均長さ・幅とも200~300m(例外として水府村滝の上付近に見られる地すべりは長さ約500m, 幅400mもある)で同じく土木研究所地すべり研究室(1975)が調べた新第三紀層地すべりの平均長さ444m, 平均幅270mと比較して、地すべりの幅はほぼ同じであるが、斜面長はかなり小さいようである。これは本調査地域が起伏量の小さい地形(200~300m)のため、斜面長の大きい地すべりは生じにくいものと考えられる。

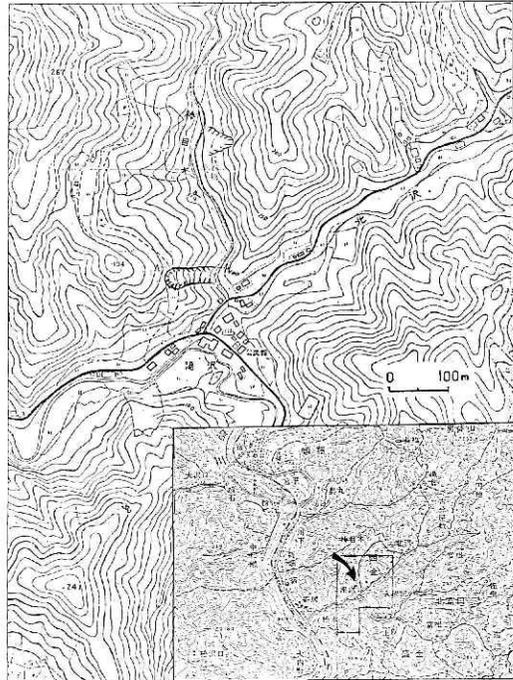
図7 西金地すべり地の位置図
Fig. 7 Location map of Saigane landslide.

図7は地すべり変動区域を示したものである。この主滑落崖の15m下方を通過している農道（幅50 cm）を境にそれより上方はヒノキ（5年生）、下方ではスギ（15年生）の植林が施されていた。頂上付近はケヤキ、クリ、ナラ等の雑木で占められている。この農道より下方のスギ林地は過去に段々畑として利用されていたらしく、畑を区切る石積が残されていた。この斜面の脚部には湧水があり、近くの民家が飲料水として使用していた。この湧水は4月20日頃から停っている。この斜面の脚部と下方の棒目木沢の間には幅約10 mの水田が沢沿いに作られている。

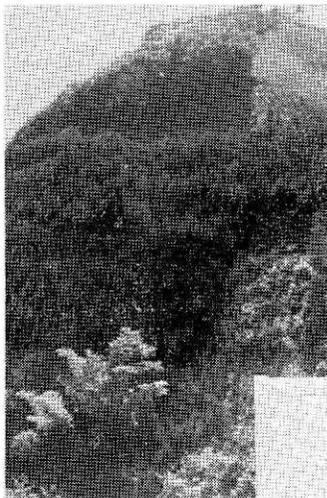
写真 1 西金地すべり（滑落前、1975）

Photo 1 Saigane landslide (before sliding, 1975).

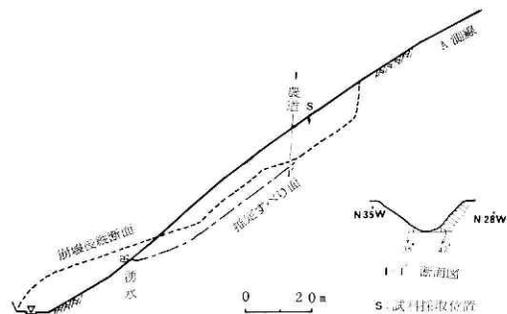
図 8 西金地すべり地の縦断面図
Fig. 8 Longitudinal profile of Saigane landslide.

表3は滑落前にこの地すべり地の頭部の表層部土壌（深さ0~230 cm）をハンドオーガーで採取し、分析したものである。図8にその採取位置（S印）を示す。これによると主にローム・粘土質ロームで占められており、含水状態も150cm深さまでは約30%の含水比とほぼ均一な状態を示しているが、深さ230cmでは含水比が約50%と高い値を示しており、深いところではかなりの高い含水状態であったことが考えられる。

動域の脚部と思われるが余り明瞭ではなかった。図8は大滑落後に測量したこの斜面の縦断面を示したものである。写真2, 3からもわかるようにすべり面は横断方向にV字形を成しており、その右半分は極めて平滑な岩盤である。滑落後の堆積土砂の観察によるとほとんど新鮮な岩石もなく、粘土分の多いロームが大半を占めていたことと滑落前に採取した試料分析結果から判断すると、今回の地すべりはこのV字形の谷部に堆積した崩積土が移動・滑落を起こしたものである。6月6日の大滑落では最初に亀裂を発見した位置よりさらに10m上方から滑落している。

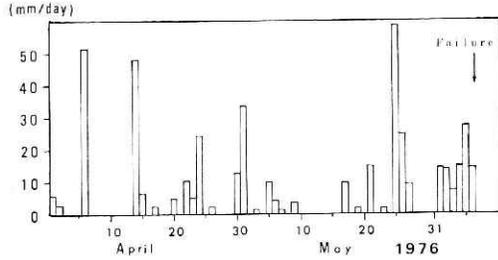
図9 日雨量(大子町土木事務所)
Fig. 9 Daily rainfall (Daigo Town Public Works Office).

討する。まず最初に移動が始まったと思われる4月10日の数日前に日雨量50 mm, さらに一週間前に日雨量40 mmの雨が降っている。その後亀裂が大きくなった5月4日の数日前にも二日間にわたって総雨量50 mmの降雨があった。そして大滑落を起こした6月6日の前々日から当日までに56 mmの降雨があった。また、この年の月降水量も4月では175 mm, 5月では177.5 mmを記録しており(6月6日の大滑落日より以前の1カ月間では221 mm)。同月の月平均降水量(水戸)は各々19 mm, 130 mmであるから、例年よりもかなり降水量が多かった。以上の結果から降雨と今回の地すべり変動との関係については例外もあり絶対的な相関があるとは言えないが(5月25日にこの2カ月間で最大の日雨量60 mmを記録しているが、大滑落に至っていない)、地すべり変動に対して降雨はかなりの要因を占めていると考えることができる。また、4月10日の亀裂発見以後、地すべり変動区域の脚部付近にあった井戸が湧水しなくなっていることから、この時の水みちが上層の移動によって閉鎖され、その後の度重なる降雨によって地すべり脚部付近の間ゲキ水圧が上昇して斜面は安定を失い、滑落に至ったものと思われる。

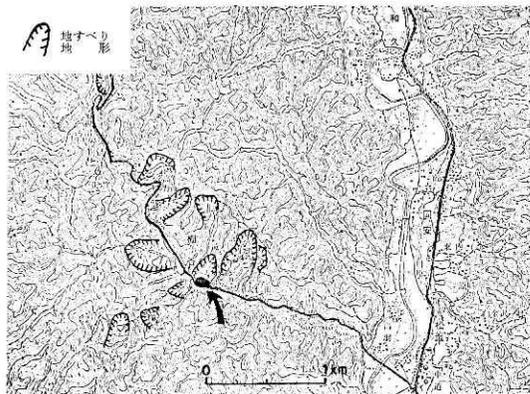
図10 棚谷地すべり地の位置図
Fig.10 Location map of Tanaya landslide.

層地すべりの分布する範囲のほぼ南端にあたる(図10)。ここは県道常陸太田一鳥山線を水府村和田より西北西に約2 km行ったところにある南向きの斜面で、上部に平均勾配12°のゆるやかな畑地斜面があり、2戸の人家がある。沢ぞいの道路に面する下部は、比高8 m勾配約35°の灌木林および竹林からなる急斜面からなっている。この付近一帯は図10に示すように、川沿いの緩斜面に地すべり地形が数多く見られ、いずれも畑地として利用されている。今回の地すべり現場も背後に幅250 m、奥行き200 mの地すべり地形を呈する畑地をもち、過去の地すべり運動によって作られた滑落崖の跡である落差数1 cm~2 m位の段差が何本も横切っている(図11)。

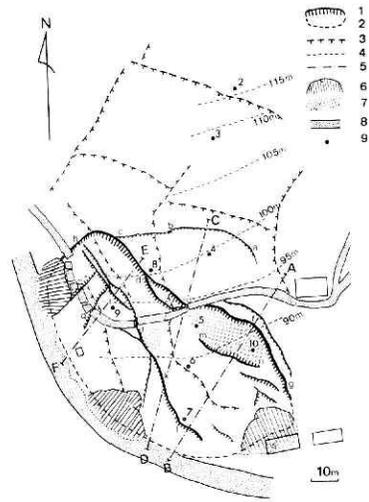
図11 棚谷地すべり地の平面図
Fig.11 Sketch map of Tanaya landslide.

今回変動したのは図10に示すように、地すべり地全体の最下端部の狭い領域である。その地表面変形構造の概略を図11に示す。

今回変動を起こした領域は、最初に発生した最上部の亀裂（図中 a. b. c.）を含めると、奥行き80 m、幅100 mのやや脚部の広がった形態を示し、主な変動領域と考えられる主滑落崖より下部は奥行き50 m、幅100 mあり、やや幅の広い形をとる。

主滑落崖より背後にある最上部の亀裂（a. b. c.）は最初に発生した亀裂で（地元の人の話による）あるが、12月2日の変動では顕著な動きは示さなかった。b-c間では落差が、5~10 cm開口幅が5 cm前後で東方に向かって次第に小さくなり、a付近で地表では消失する。亀裂の西方は主滑落崖によって切られている。

主滑落崖冠頂部（c. d. e. f. g）は最上部の亀裂とかなり斜交する方向に大きな落差で続いている。c-d間では落差1.8~2.5 mのほぼ垂直な滑落崖が直線的にのびており、今回のすべりで最大の垂直変動をおこした部分となっている。d-e間では滑落崖は上下二本に分かれ、各々が0.7 m前後の落差を持っている。上方の崖はほぼ垂直に落ち20 cmほど開口しているのに対し、下方では亀裂は開口せずに圧縮している。これは下方の滑落崖が先に出来たが、上方にせり出すようにして残った土

塊が不安定化し、上方で二次的に崩落したと解釈できる。e-f-gでは滑落崖は円弧状に湾曲し、落差は0.9~1.3mと小さくなる。開口幅はやや大きく20~40cm位である。この部分では主滑落崖の3~5m上方にこれを取りまくように小さな背後亀裂が生じている。主滑落崖冠頂部は全体的に見て、西側ほど落差が大きくなり、c,fとニカ所に頂点を持つゆるやかな逆W字形をしている。

主滑落崖の側方延長は、東側(g)では冠頂部からゆるやかな曲率でカーブして斜面端に達するのに対し、西側(h)ではほぼ直角に折れ明瞭な側方崖を作っている。落差の変化も西側では急激に減少し(2.5m→1.0m)、東側ではゆるやかに減少する。

すべり地内の地表面変形構造で目立つのはh-i-j-kと一連に続く亀裂で、これは地すべり地のほぼ全面を横切り、延長が100mある。h-i間ではほぼ平行な二本の亀裂に分かれ、そ

今回の地すべりにかかわったと考えられるすべり面の等高線をボーリング資料からえがき、図11に示した。これを見ると、地表面が南西に傾斜しているのに対し、すべり面は地すべり地東側で深くなり、南南東方向に傾斜しているのがわかる。これによりすべり面は地表面に平行ではなく、むしろ南東に傾斜している地層面に近い走向を持つことがわかる。傾斜角も平均で13°とこの付近の地層の傾きと一致している。

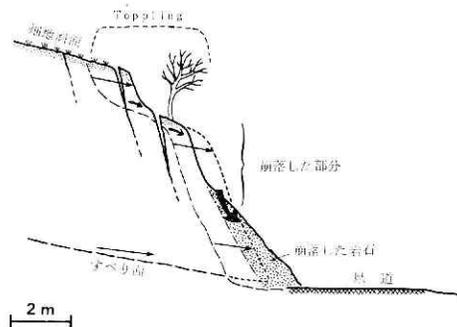
図12 地すべり脚部概念図
Fig.12 Foot area of Tanaya landslide.

脚部における変形構造は応急対策として地すべり後崩落岩屑の排除および押え盛土を行なったため詳細は不明であるが、地すべり翌日の12月3日の調査および写真をもとにして図12の脚部の変形構造の概念図を作成した。これによると、斜面直下を走っている県道には、亀裂・めくれ上がり等の変形は見られないことから、すべり面は道路面よりも上部にあったと考えられる。また移動量は不明であるが、前方にすべったブロックの先端がくずれ、残った部分も不安定化して、斜面上部が転倒前倒れ、すなわち toppling をおこした。末端部の崩落は、三カ所で急崖の上部から大きく崩れ、うち一カ所では下にあった人家一戸を全壊させた(図11)。

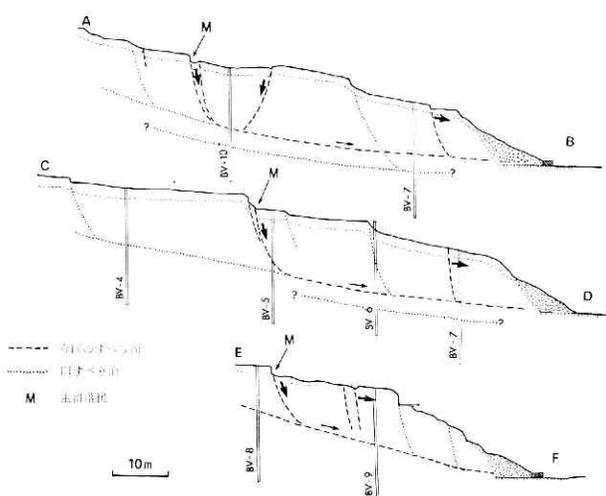
図13 棚谷地すべり地の縦断面図
Fig.13 Longitudinal profiles of Tanaya landslide.

m-nは80~30 cmの逆向きの落差を持った亀裂で、これと主滑落崖にはさまれた部分が大きく陥没している。ここは一番奥行きのある所で、図13のA-B断面にも示されるように、すべりによって空いた空間に地すべり土塊の後方部がおちこんで陥没を生じたものと考えられる。同様の陥没はj付近の亀裂の後方にも広がっている。

筆者らが斜面測量器を用いて測定した縦断面形に、県のボーリング調査資料を参考として加え、図13の断面図を作成した。ボーリングコア柱状には1層ないし2-3層の粘土質の部分がある。これらの中でこの層を境として上部が破片状を呈するなどすべりの徴候が見られるものを図に示した。

すべり面は地表からおよそ7~14m付近にあり、場所によってはすべり面と考えられる層が2層ある。今回のすべりでは、道路面より高い位置にすべり面があったと考えられることから判断し、これを破線で、それ以外を点線で図示した。ボーリング調査によると同様の粘土層が地すべり地形を呈する畑地の全域に広がっており、今回のすべりが、かつて動いたすべり面の一部が再活動したものと推定される。

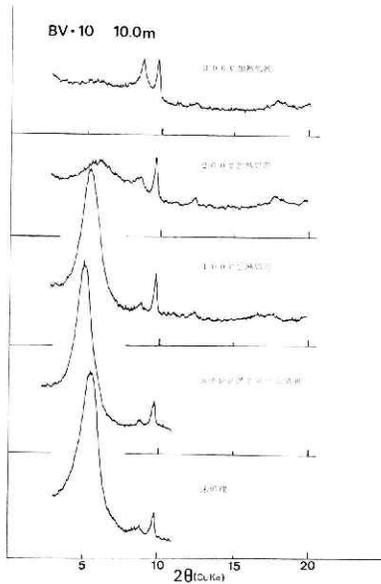
図14 棚谷地すべり粘土X線粉末回析図
 Fig.14 X-ray powder patterns of Tanaya clay.

地すべり粘土の同定のため、ボーリング資料から得たサンプルのX線粉末分析を行なった(図14)。未処理のサンプルでは16.7 Åに強いピークが出現する。このピークはエチレングリコール処理では18.0 Åに膨潤し、加熱処理では200°Cでピークが低下し、300°Cで消失することから地すべり粘土の代表であるモンモリロナイトであることがわかった。
